**Vurdering av  
områdestabilitet for  
detaljregulering av  
Årstad, gbnr. 160/397  
mfl., Bergen kommune**

Sunnfjord Geo Center

Prosjektnummer:	Dokumentkode:	Dokumentnr.:	Dokumenttittel:
2024-04-158	GT-H30-M03-00	01r	Vurdering av områdestabilitet for detaljregulering av Årstad, gbnr. 160/397 mfl., Bergen kommune
Revisjon:	Beskrivelse:	Leveransedato:	
0	Godkjent rapport	23.05.2024	
Kontraktør:		Kontaktinformasjon:

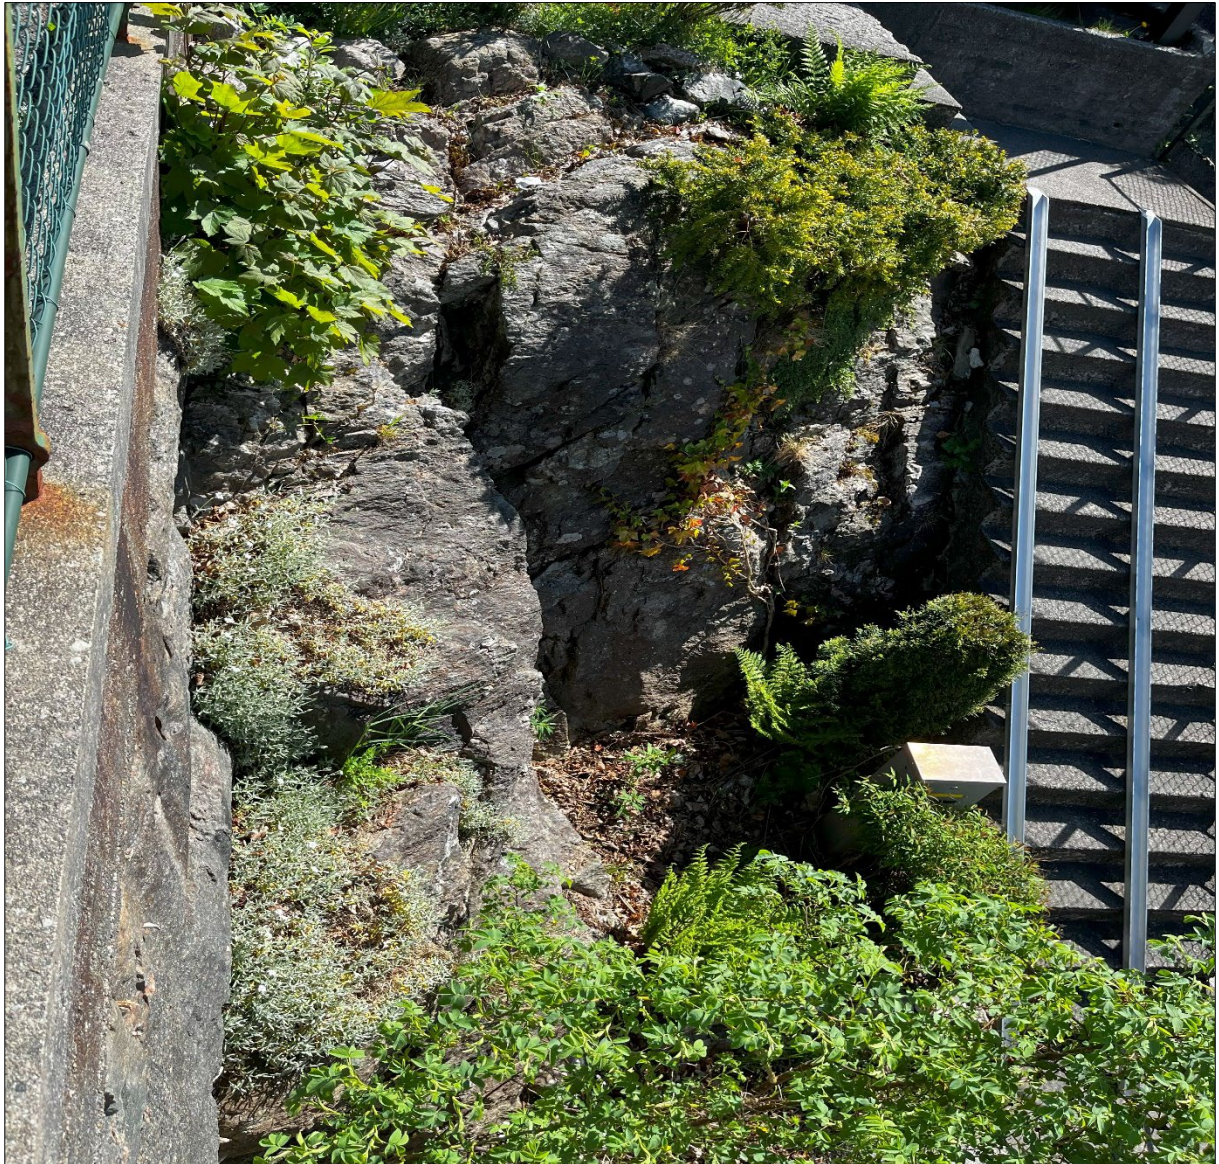
Figur 11 viser observert fjell i dagen sørøst for tiltaksområdet ved krysset mellom Gjøas vei og Astrups vei. Figur 12 viser fast fjell vest for tiltaksområdet ved Bendixens vei. Figur 13 og Figur 14 viser observert fjell i dagen i tiltaksområdet på begge sider av Schweigårds vei.

Figur 11: Fjell i dagen ved krysset mellom Gjøas vei og Astrups vei. Kilde: Sunnfjord Geo Center.

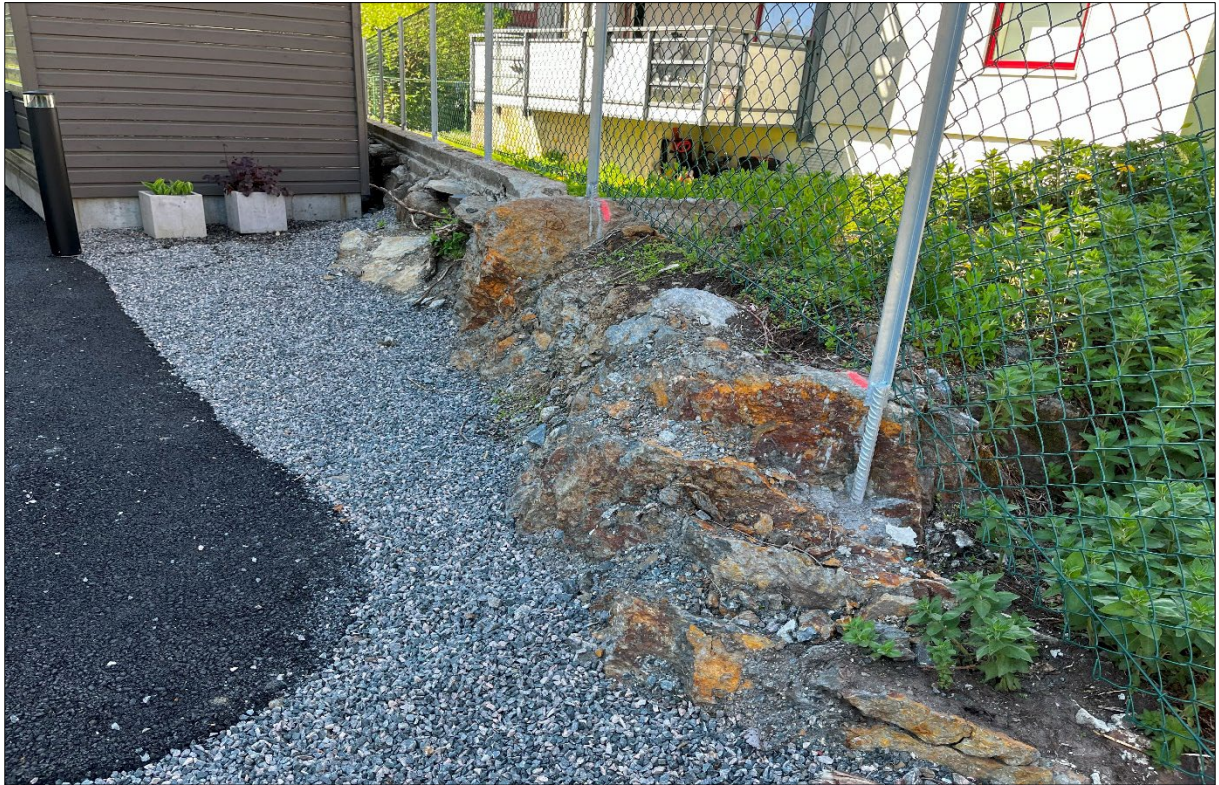
Figur 12: Fjell i dagen ved Bendixens vei. Kilde: Sunnfjord Geo Center.

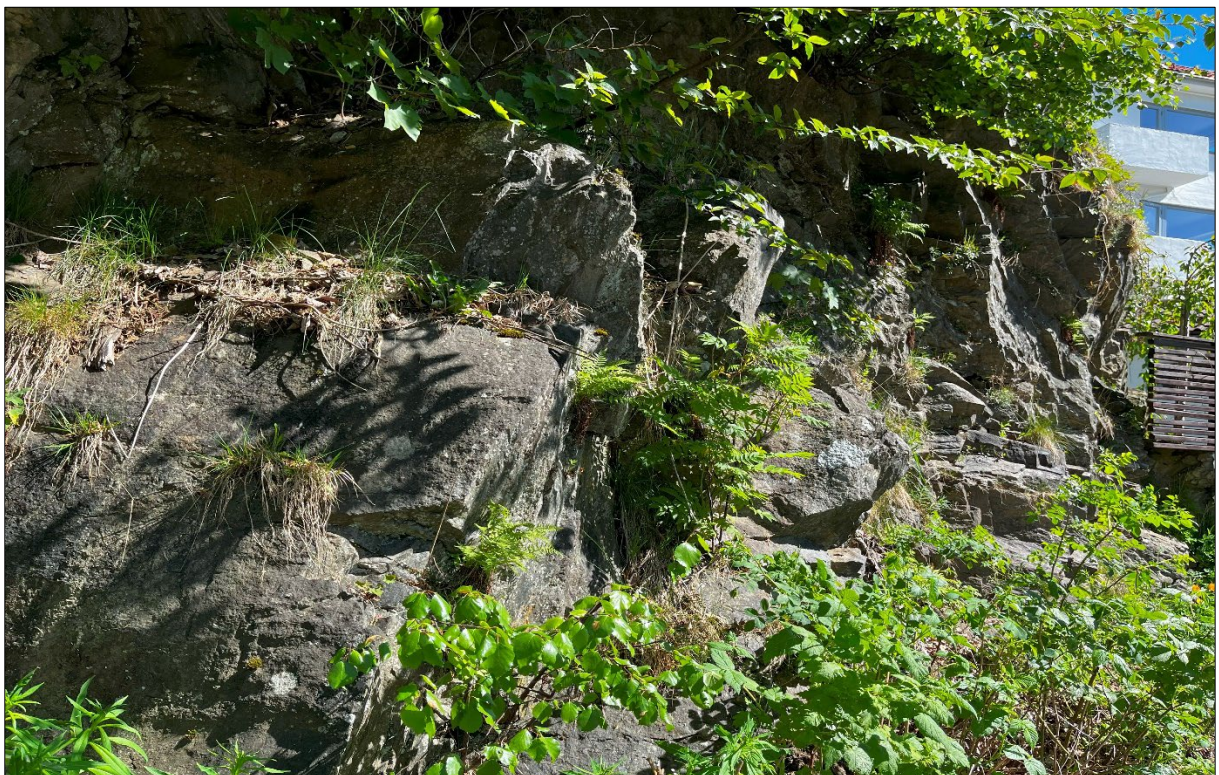
Figur 13: Fjell i dagen i tiltaksområde, øst for Schweigårds vei. Kilde: Sunnfjord Geo Center.

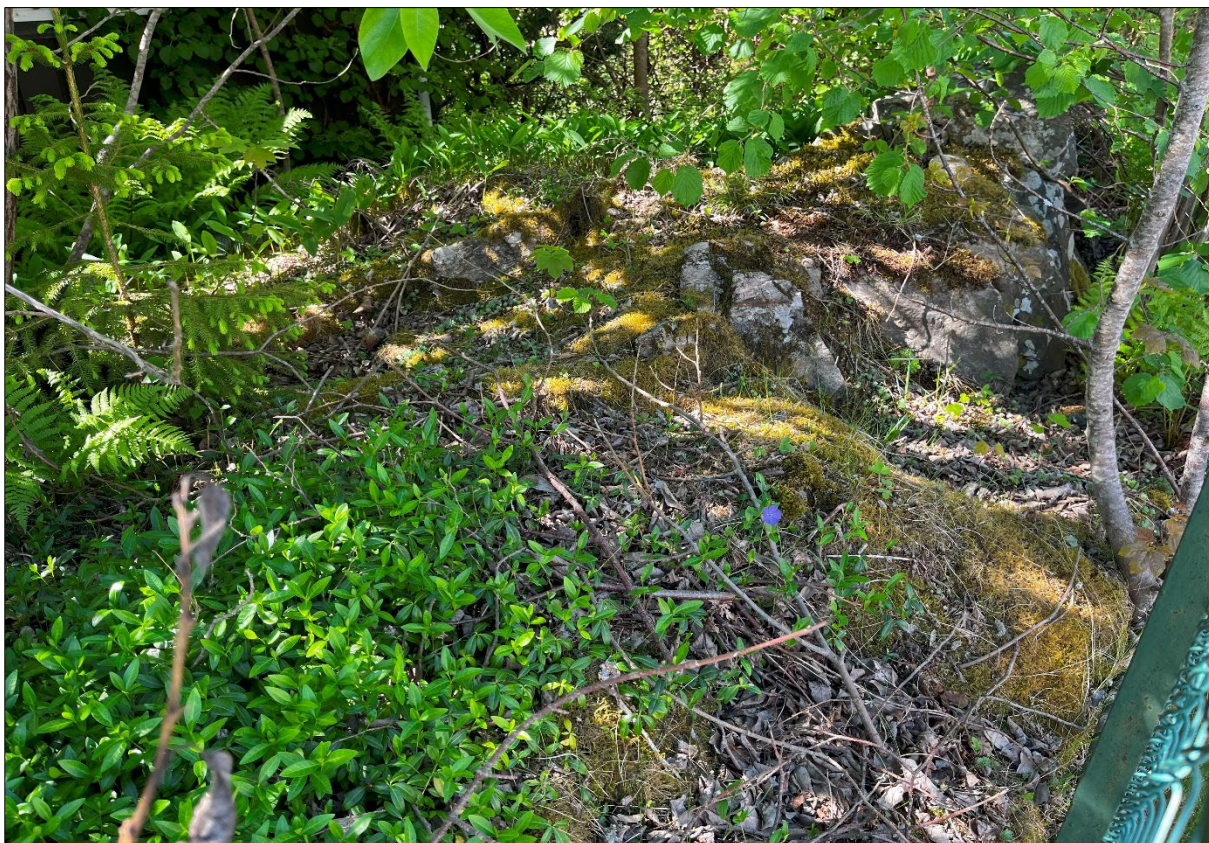
Figur 14: Fjell i dagen i tiltaksområde, vest for Schweigårds vei. Kilde: Sunnfjord Geo Center.
