► **Overføringsledning Arna - Vågsbotn -
Delstrekning Y. Arna - Gaupås høydebasseng**
Kulturminnedokumentasjon

Oppdragsnr.: 5205903 Dokumentnr.: R-010 Versjon: E03 Dato: 2023-12-20

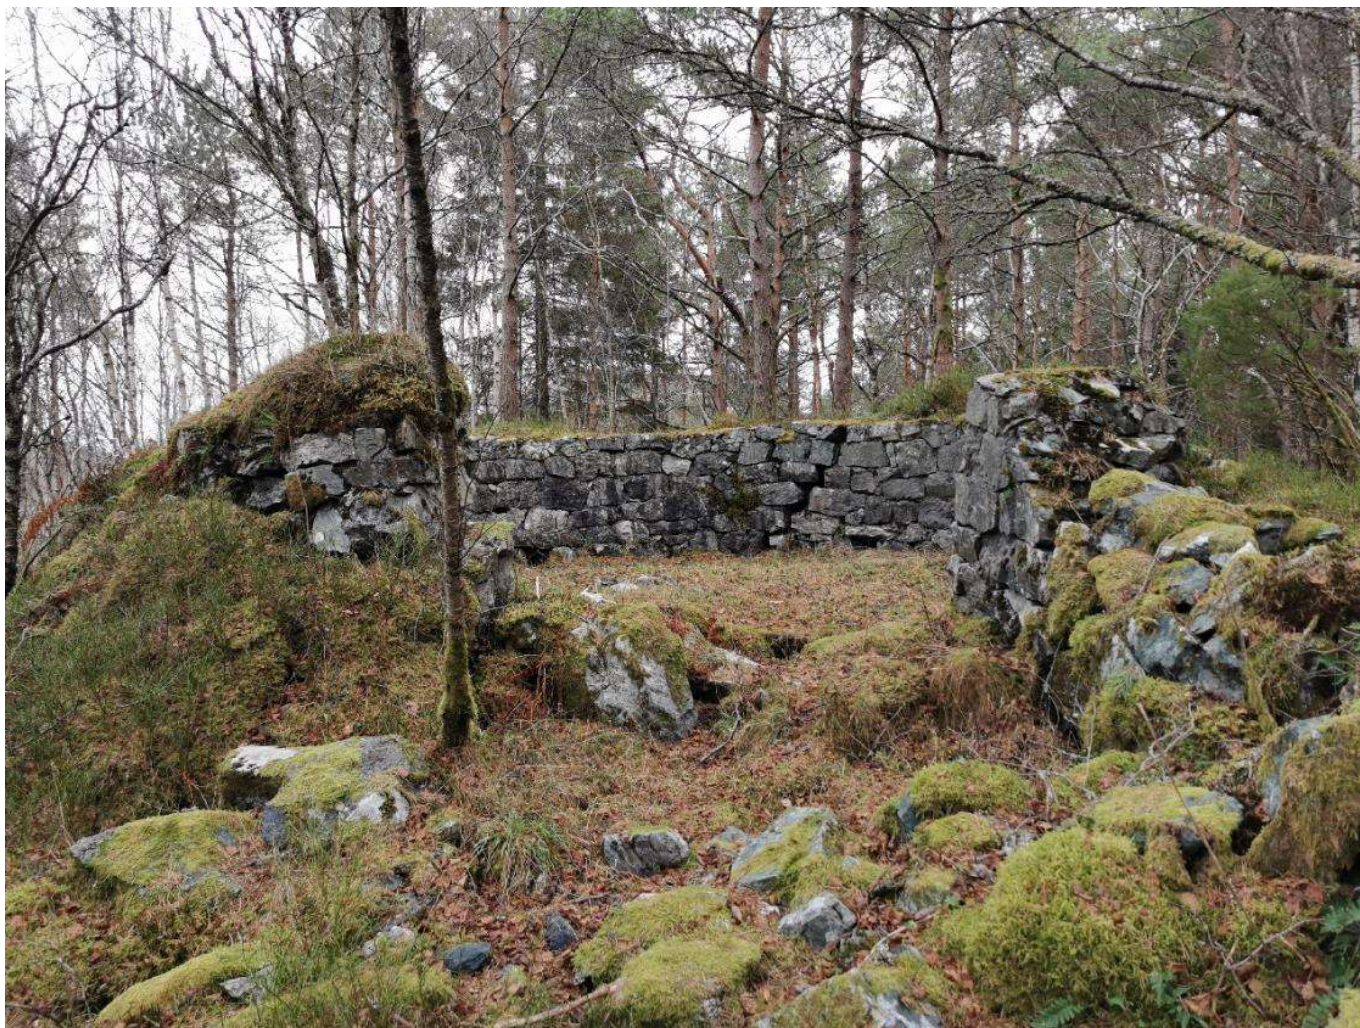
Forsidebilde: Gjenstående fundament for avstandsmåler. Krigsminne fra miljøet rundt lyskasterbatteriet på Kistehaugen.

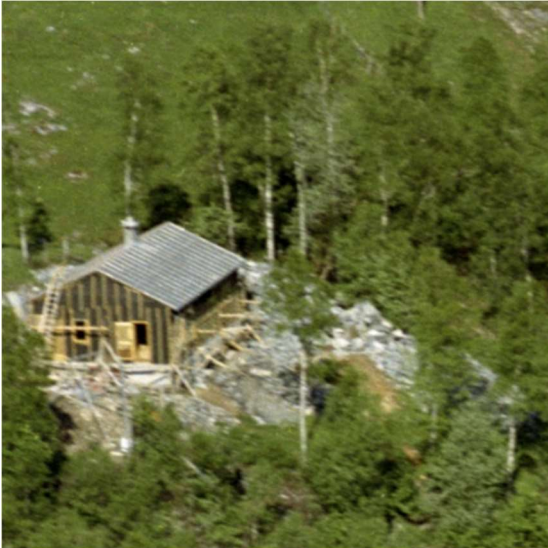
På flyfoto fra 1962 ser en tydelig at huset er under oppføring. Historiske bilder viser at huset er uforandret frem til 2009 da det bygges veranda. I 2013 har huset fått en utestue og fremstår i stor grad som i dag. Huset ser ut til å ha halv kjelleretasje, full hovedetasje, lavt loft og saltak. Kjelleren er i mur og hovedetasje og loft er kledd med liggende kledning. Vinduene er kvadratiske. Det originale stuevinduet fra 1962 er byttet ut med skyvedør i forbindelse med etableringen av veranda. Huset hadde opprinnelig en form og et uttrykk som minner om et Rødland-hus.

Figur 3-2: Flyfoto fra 1962. Viser bygning A under oppføring. Foto: Wideroe.

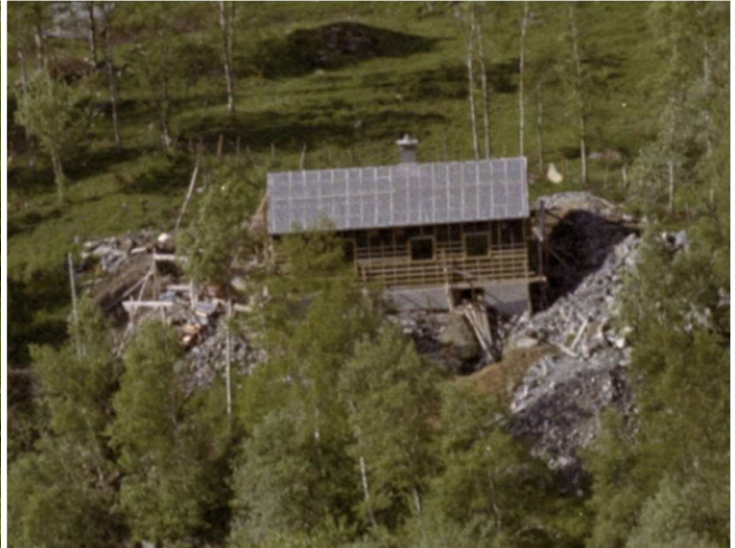
Figur 3-3: Flyfoto fra 1962, Viser bygning A under oppføring. Foto: Wideroe.

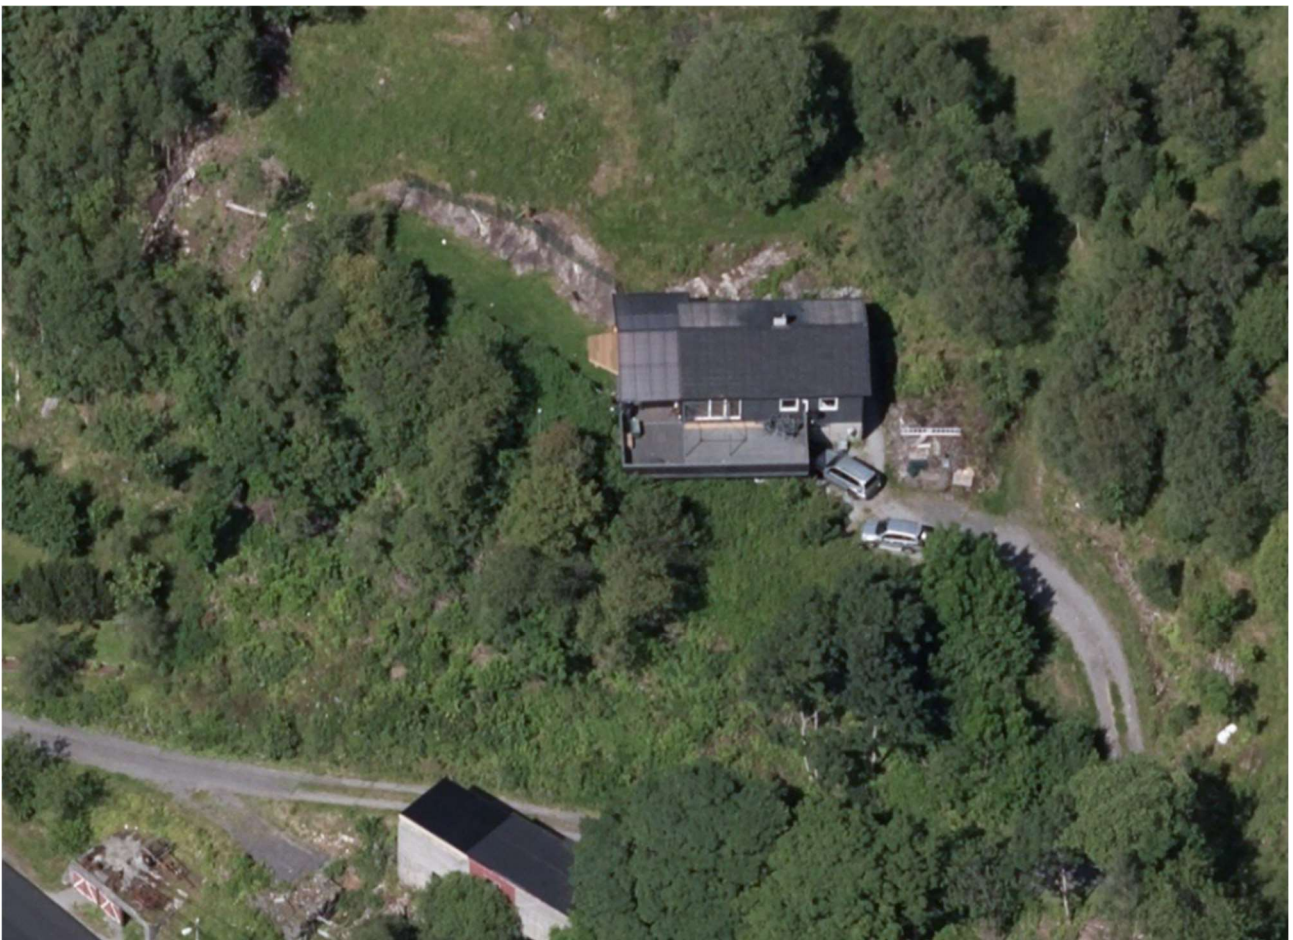
Figur 3-4: Bildet viser dagens situasjon for bygning A. Foto: 1881.no

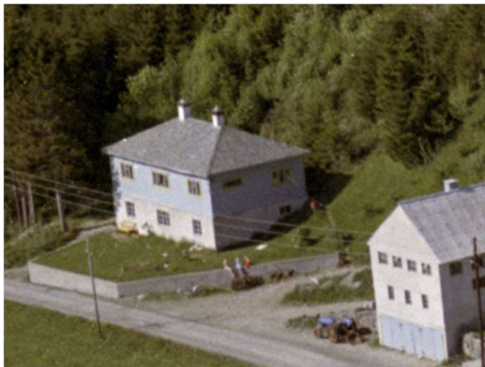
Figur 3-5: Flyfoto fra 1962 viser bygning B slik det opprinnelig har vært. Foto: Wideroe.

Ifølge historiske foto er huset reist mellom 1951 og 1962 (1881 og Wideroe). Huset har full kjeller, full hovedetasje og slakt helvalmet tak i skifer med to piper. Hovedetasjen ser i dag ut til å være kledd med tømmerpanel. Tømmerpanelet er trolig kommet på bakgrunn av etterisolering av huset. Vinduene er inntrukket fra bygningskroppen, noe de ikke var originalt. Det er usikkert når dette arbeidet er gjort. Huset har en rektangulær form, enkle linjer uten dekorative elementer. Ifølge opplysninger mottatt av Byantikvaren i Bergen under deres befaring antas huset være reist med materialer fra mannskapsbrakken som har vært oppført i tilknytning til lyskasterbatteriet [4] (se figur 3-7 og figur 3-8). Opplysningene er ikke verifisert. Historiske foto viser at den opprinnelige brakken har samme taktype, 2 piper og tilnærmet samme grunnflate. Den er også revet en gang mellom 1950 og 1970.

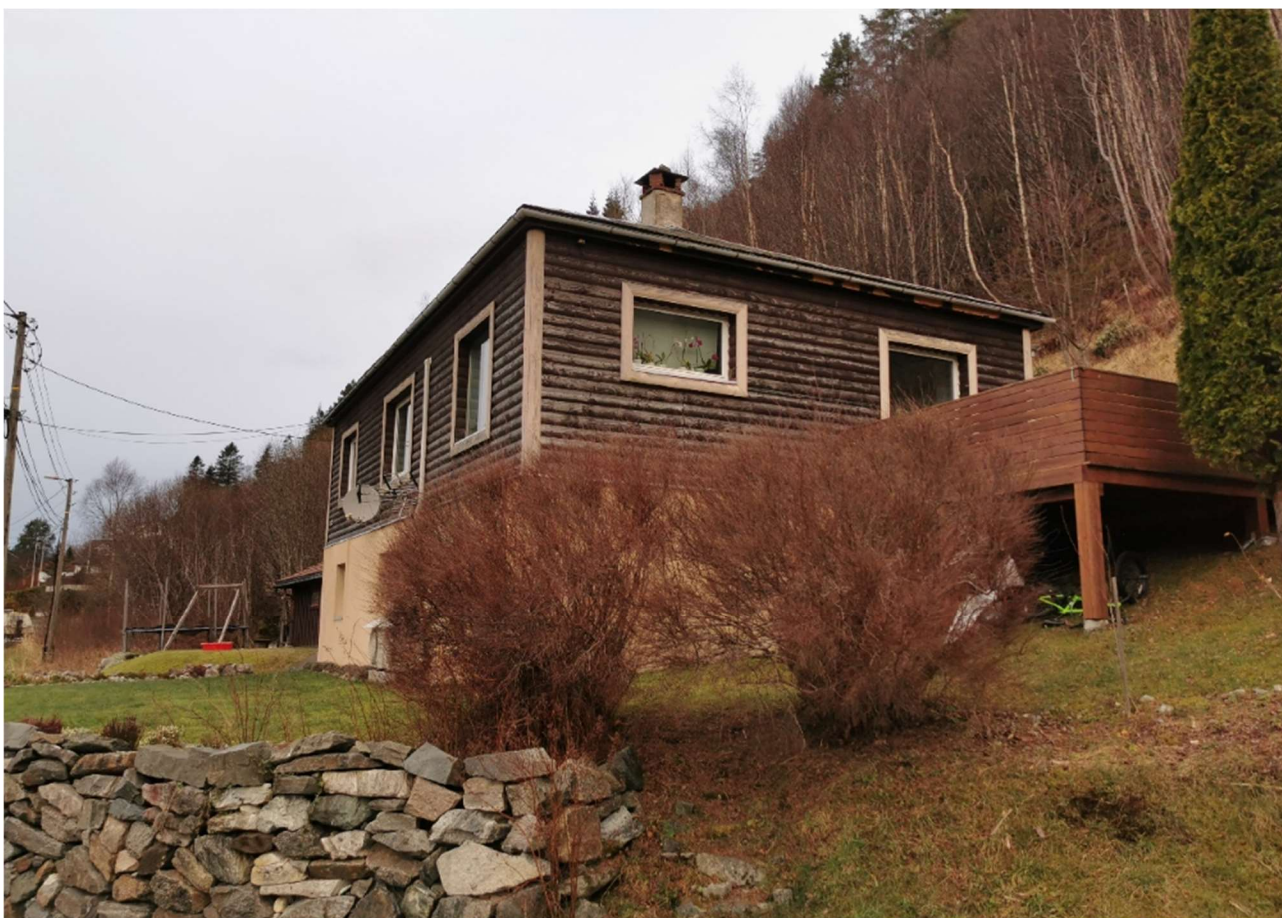
Figur 3-6: Huset (bygning B) slik det står idag. Inntrukne vinduer, kledning og nypusset mur i underetasje taler for at huset er blitt etterisolert i nyere tid.

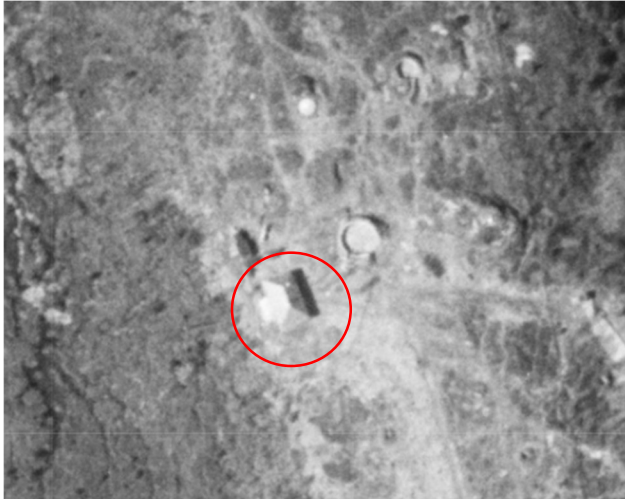
Figur 3-7 Flyfoto fra 1951 viser mannskapsbrakken på toppen av Kistehaugen ved lyskasterbatteriet. Foto: 1881.no

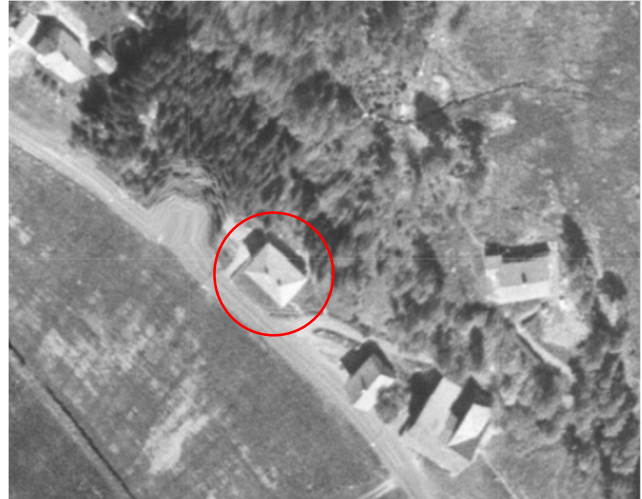
Figur 3-8 Flyfoto av det som idag er bygning B innenfor planområdet. Husene har samme takform, pipeantall og tilnærmet likt areal (målt med kartverktøy). Foto: 1881.no

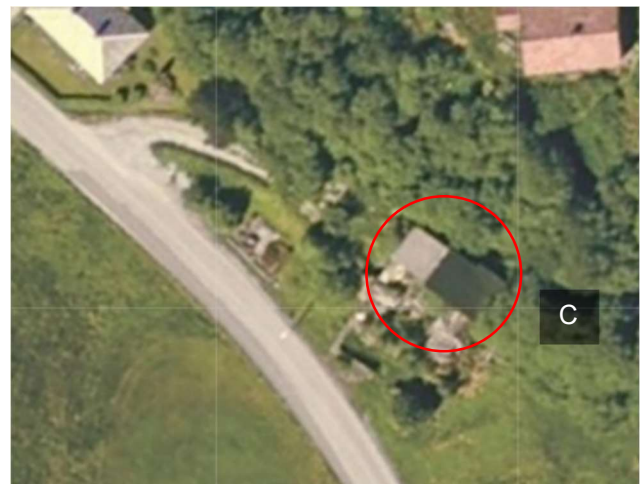
Figur 3-10: Foto fra 2005 viser rester etter tidligere driftsbygning, men et nytt skur (bygg C) reist på tidligere murer fra driftsbygningen. Kart: 1881.no

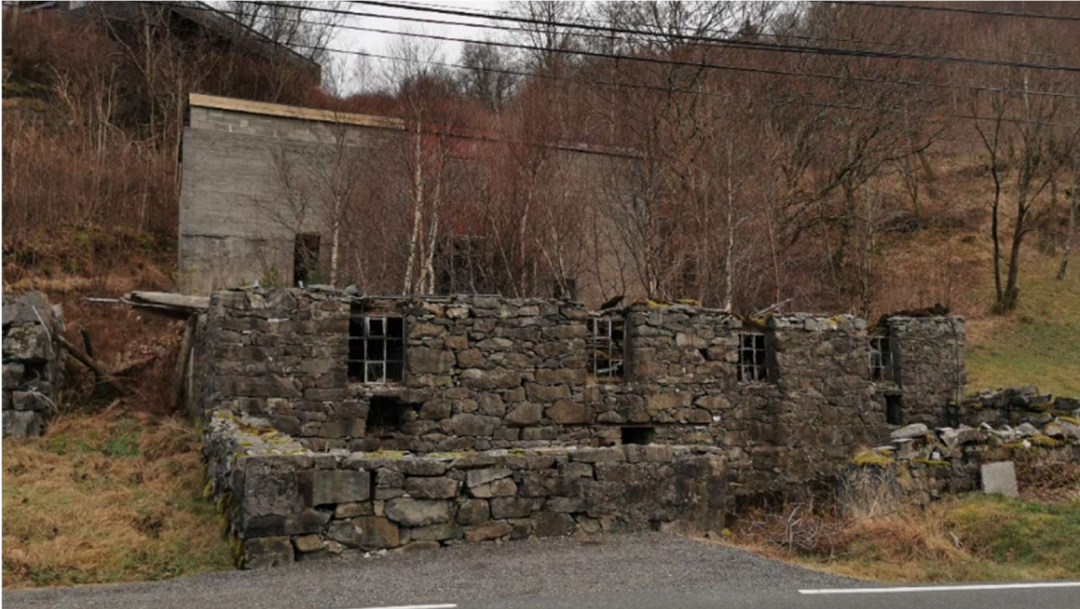
Figur 3-11: Ruiner etter driftsbygning. I bakkant sees oppsatt skur (bygg C) som har benyttet deler av tidligere grunnmur som fundament, dette er bygget på med forskalingsblokker.

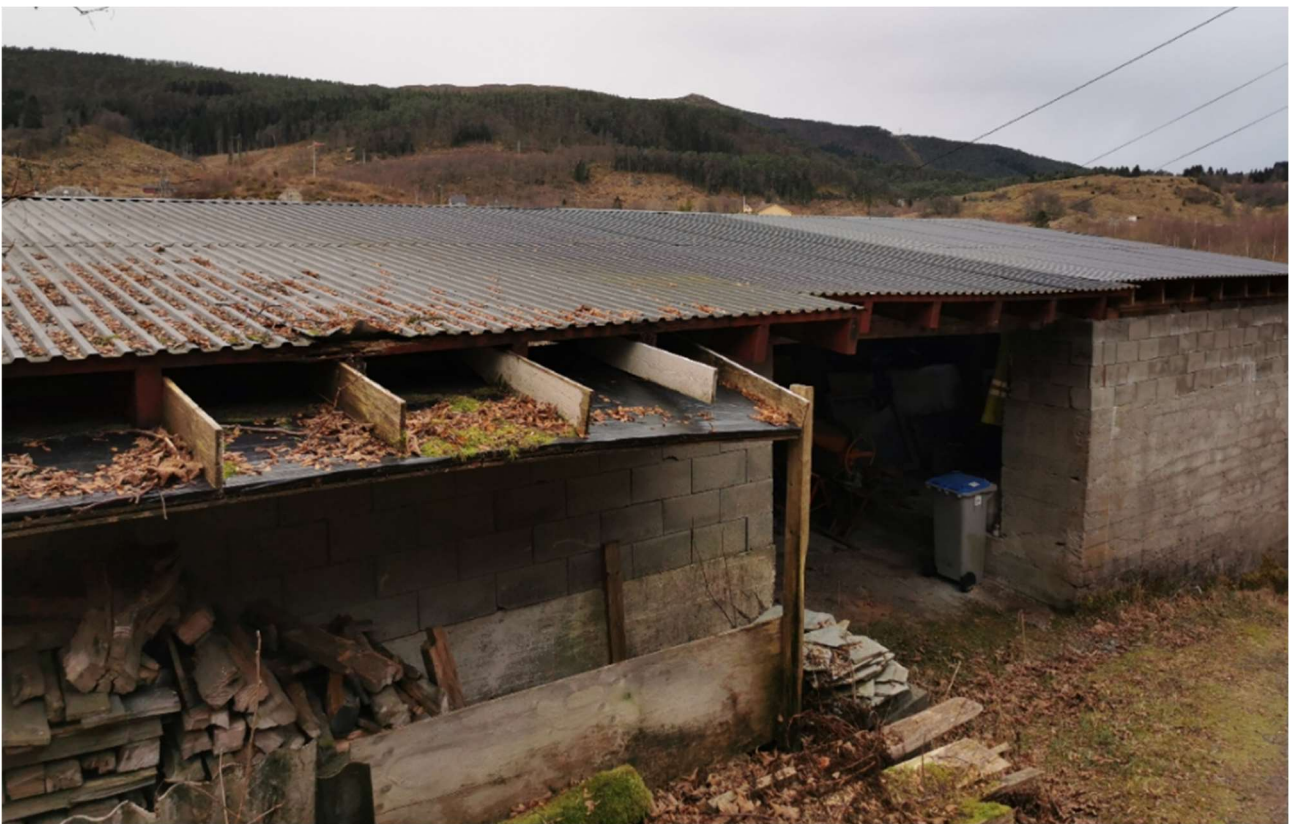
Like inntil den opprinnelige driftsbygningen er det satt opp et hus som trolig er benyttet til oppbevaring av redskaper (bygg C, se figur 3-12). Ut fra flyfoto er skuret bygget oppå fundamentet til den opprinnelige driftsbygningen. Den nye muren er basert på forskalingsblokker i betong. Skuret fremstår enkelt med skråtak.

Figur 3-12: Bygg (bygg C) satt opp like inntil tidligere driftsbygning.

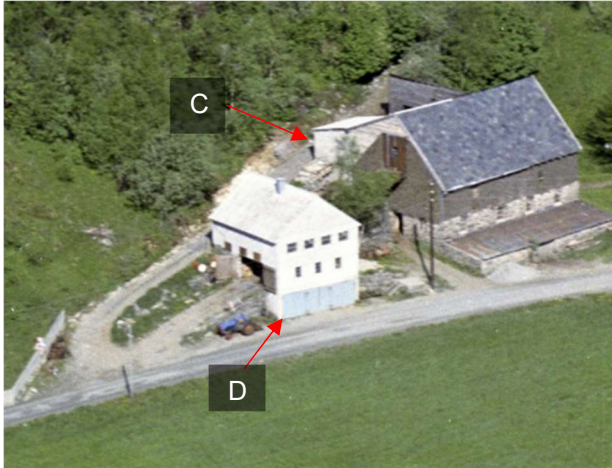
Figur 3-13: Flyfoto fra 1962 viser driftsbygningene slik de har vært. Bygning D sees til venstre. Bygning C er oppført i bakkant av tidligere driftsbygning. Foto: Wideroe.

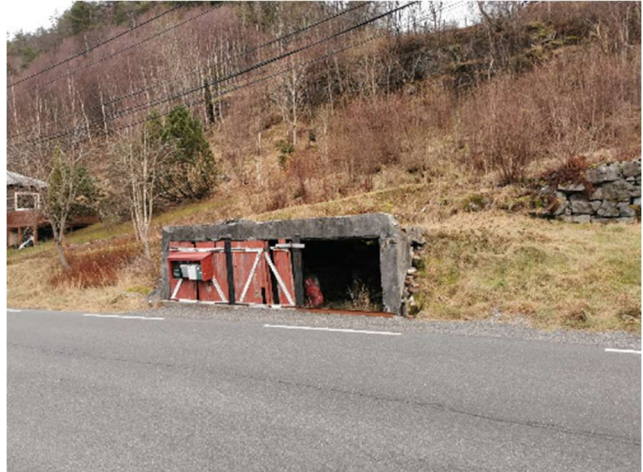
Like vest for ruinen etter driftsbygningen ligger bygning D. Flyfoto fra 1962 viser en stående bygning som nå er revet. Restene som gjenstår i dag, er i dårlig forfatning og bærer preg av forfall. En av tre porter er borte og de to andre er i dårlig forfatning. I dag brukes det til lager og postkassestativ.

Figur 3-14: Dagens situasjon (bygning D).

Den omtalte underetasjen (se Figur 3-1, merket «D»), som i dag benyttes som lager og postkassestativ må rives da det skal etableres en trykkøkningsstasjon på stedet. De resterende bygningene vurderes til å ikke bli påvirket av planforslaget. Samlet vurderes det at planforslaget har ubetydelig virkning på fagtema kulturminne.

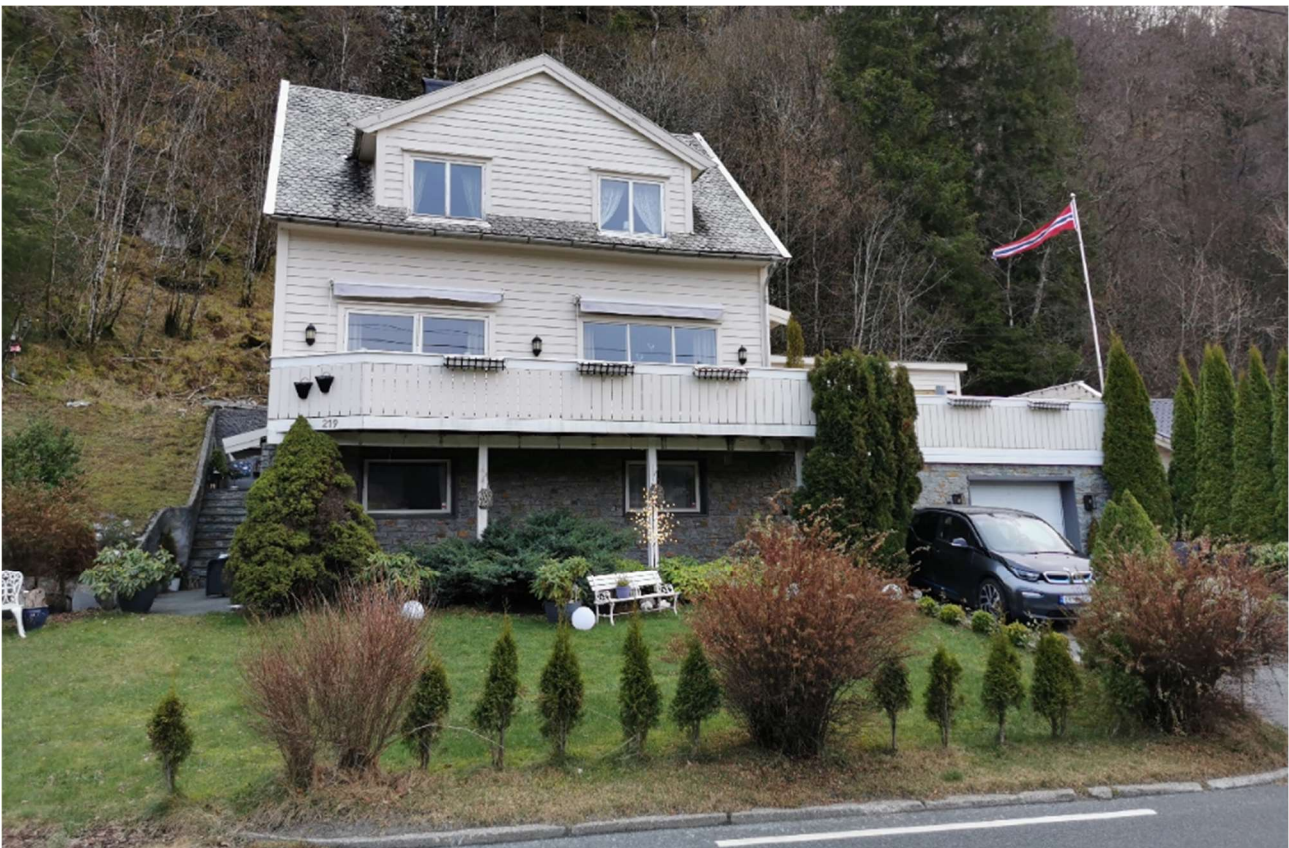
Figur 3-16: Huset sett fra Gaupåsvegen.

Utskilt eiendom fra Gaupås gården på ukjent tidspunkt. I dag er området øst for bolighuset et næringsområde for et transportfirma. Bolighuset er ikke nevnt under Gaupås i boken Norsk Gårdsbruk, det kan derfor være utskilt som bolighus og ikke eget bruk. Ifølge historiske foto var det ikke opprinnelig garasje under veranda og veranda er blitt utvidet en gang mellom 1980 og 2005. Verandaen ble da anlagt slik at den stikker ut fra bygningskroppen i retning Gaupåsvegen. Vestre vindu i hovedetasje ut mot vei ser også ut til å være skiftet. Som gnr. 306 bnr. 1 har huset en full kjelleretasje, hovedetasje og halvannen etasje øverst. Det har en ark med to vinduer i retning Gaupåsvegen. Huset er uten dekorative elementer utvendig og lite takutstikk.

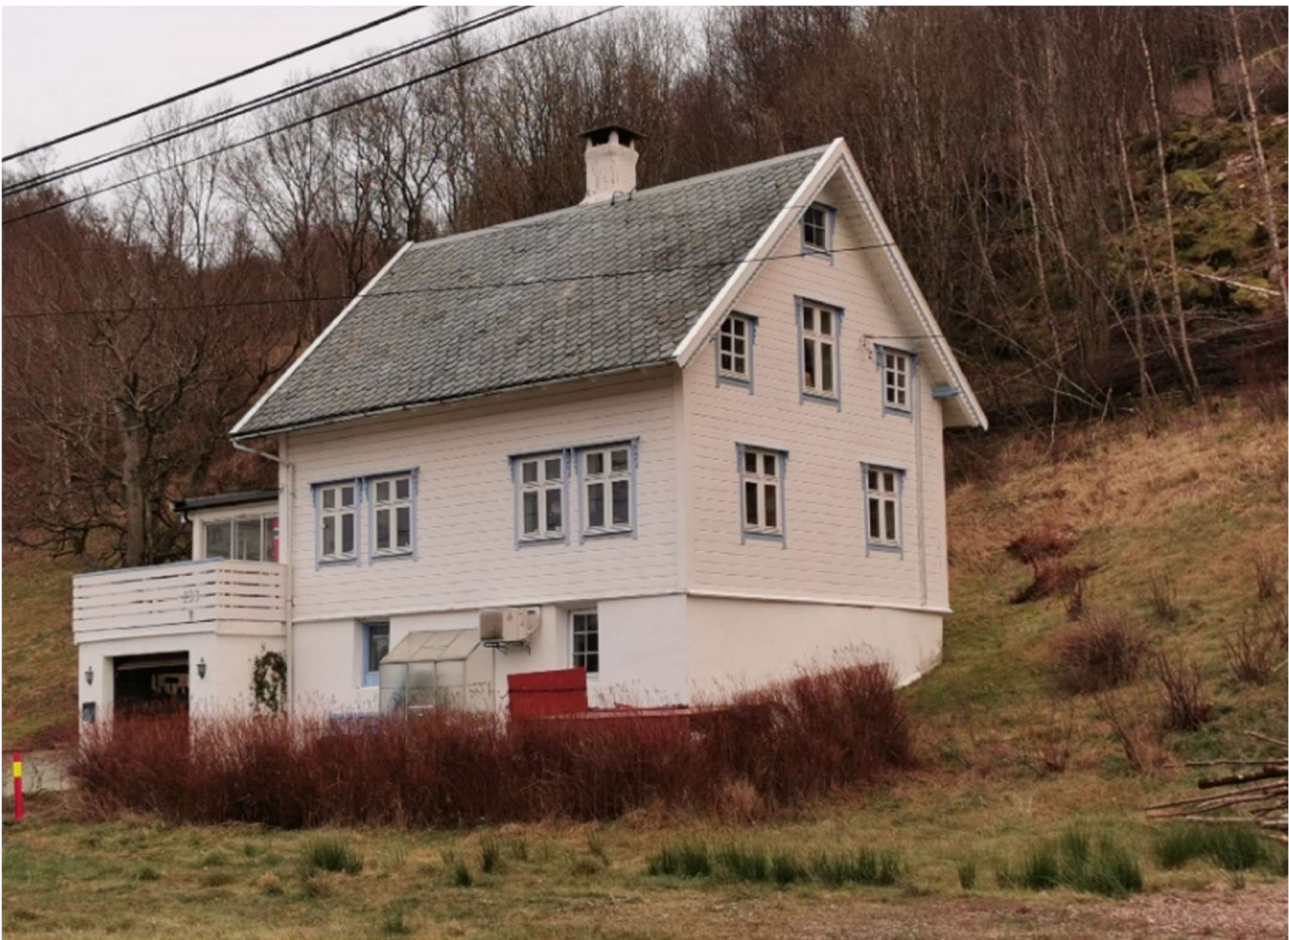
Figur 3-17: Våningshus på gnr. 306, bnr. 1.

Hovedbygningen ligger utenfor planområdet og øst for bygning C og D. Bruket er fra tiden etter eiendomsutskiftingene. Ifølge Norske Gardsbruk [5] er våningshuset og fjøs bygget i 1914. I dag er det kun hovedhuset som fortsatt står. Bygningen fremstår som godt vedlikeholdt. Driftsbygningen er rast sammen og bare grunnmuren står igjen. Ifølge 1881 og historiske bilder har driftsbygningen rast sammen en gang mellom 1980 og 2005. Hovedhuset har saltak tekket med skiferstein (dråpeskifer) og kjelleretasje i mur. Huset er et midtpipehus med trekk fra sveitserstil. Husene kjennetegnes av store kjellere, en hovedetasje og halvetasje med skråtak [6]. Det er ukjent om innrammingen rundt vinduet og møneutskjæringen er opprinnelig, trolig er de det. Garasje og terrasse med utestue er etablert i tiden etter 1980.

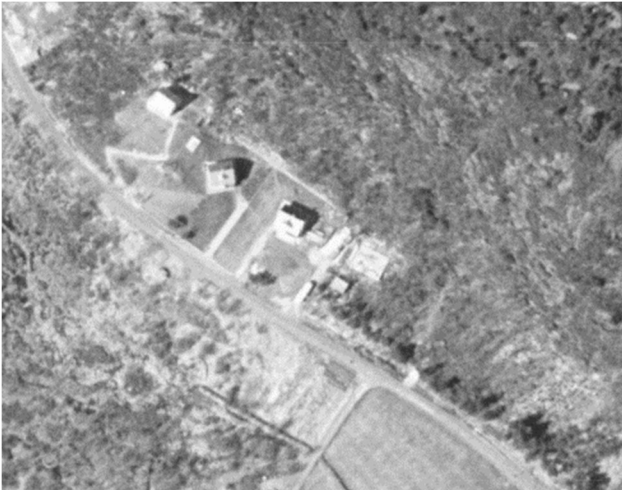
Figur 3-18: Flyfoto fra 1951 viser flere bolighus. Foto: 1881.no

I 1951 var det bolighus her som ligger på eiendommer utskilt fra Gaupås. Historiske flyfoto viser at området og husene er til dels kraftig ombygget og nyere hus er kommet til.

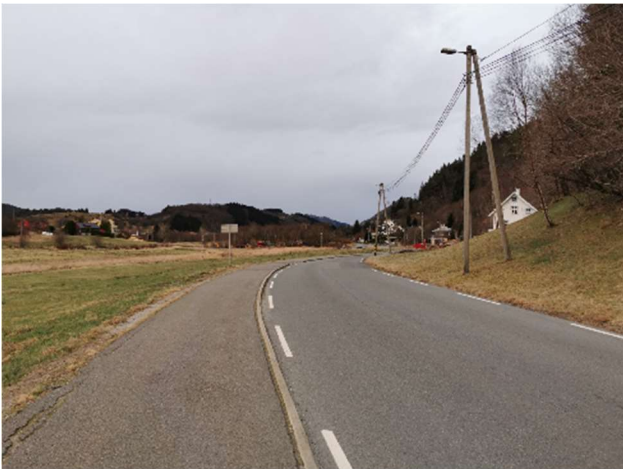
Figur 4-1: Byvegen til Gaupås.

Det er flere historiske vegfar i området, men kun ett i planområdet. Byvegen til Gaupås følger gjennom planområdets sørligste del og er omfattet av plangrensen. Byvegen til Rødland som går over i Byvegen til Ytre Arna er utenfor planområdet i østlig retning. Dette veifaret er omfattet av hensynssone for kulturmiljø i kommuneplanens arealdel.

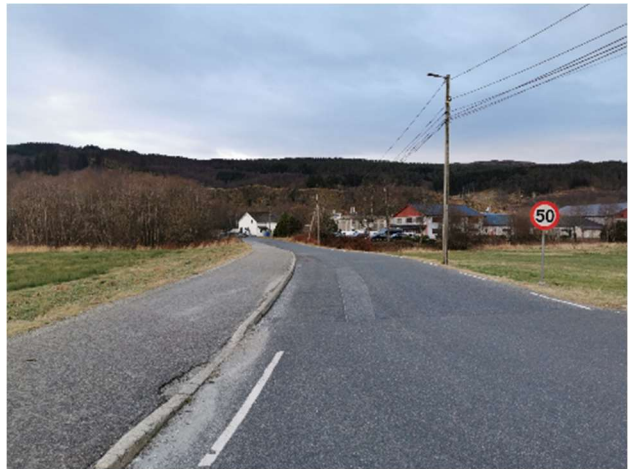
Figur 4-2: Byvegen til Rødland som er omfattet av hensynssone.

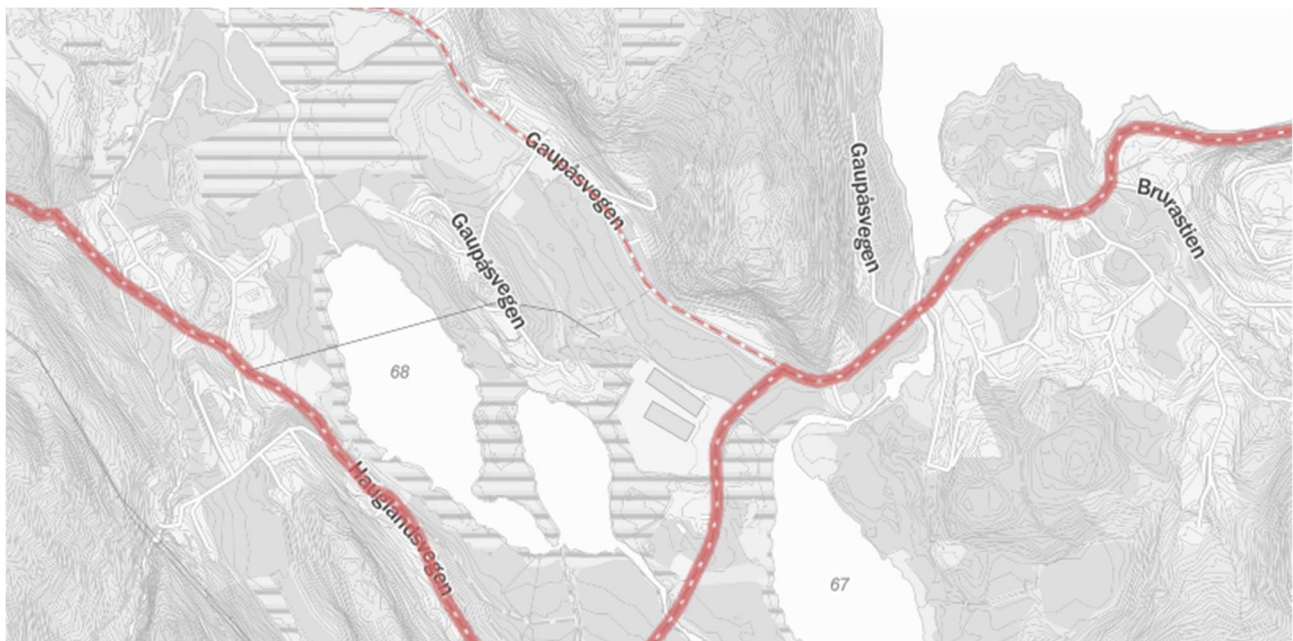
Figur 4-3: Utdrag fra Bergen kommunes kulturminnekart. Tjukk rød strek viser historiske veifar som er omfattet av hensynssone H570 i kommuneplanens arealdel 2018. Stiplet linje viser historiske veifar registrert av Byantikvaren. Kart: Bergen kommune.

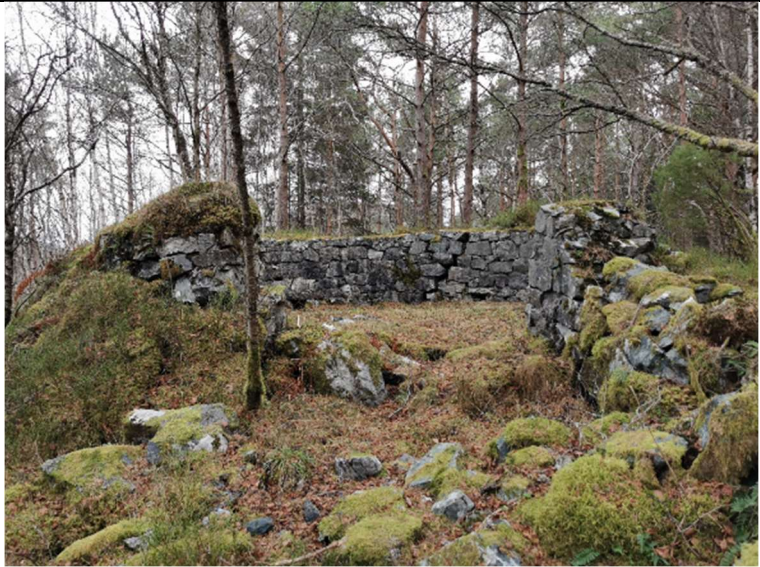
Foto nr.	Forklaring	Foto
1	Brønn for avstandsmåler, koordinat (UTM 32V N6707823, Ø302279)

<p><i>Figur 4-6: Foto av brønn for avstandsmåler, muren er i god stand.</i></p>
2	Ukjent oppmuring, mulig skytestilling eventuelt fundament til mindre bygning, koordinat (UTM 32V N6707816, Ø302251)

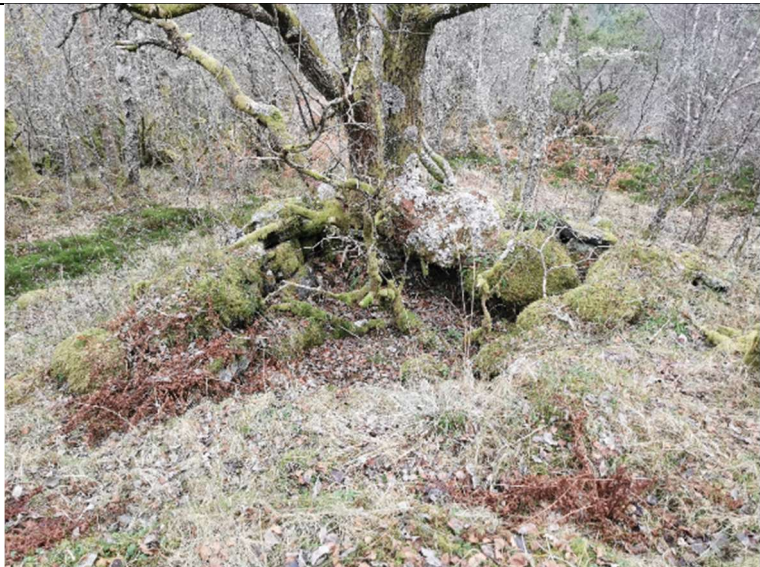
<p><i>Figur 4-7: Ukjent oppmuring, kan være fundament av mindre bygning på grunn av den rektangulære formen.</i></p>

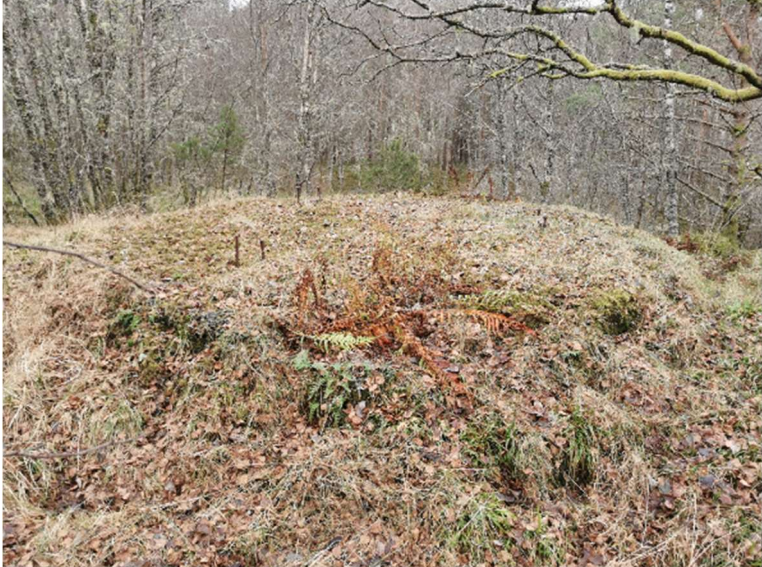
Foto nr.	Forklaring	Foto
3	Fundament med bolter, koordinat (UTM 32V N6707810, Ø302249)

<p data-bbox="665 981 1430 1025"><i>Figur 4-8: Flatt, sirkulært fundament med bolter.</i></p>
4	Oppmuring langs mindre høyde, mulig skytestilling, koordinat (UTM 32V N6707786, Ø302288)

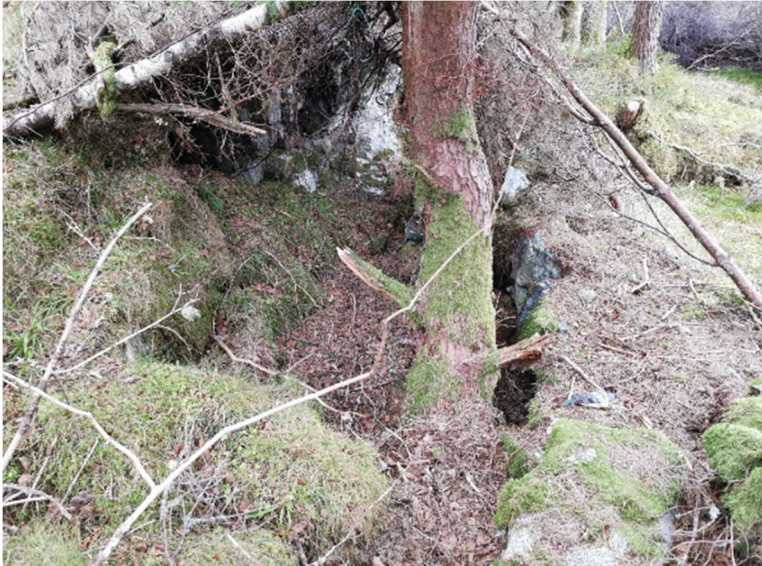
<p data-bbox="665 1603 1430 1671"><i>Figur 4-9: Oppmuring langs lavere bergvegg, mulig skytestilling. Idag er det laget et provisorisk tak av småtrær.</i></p>

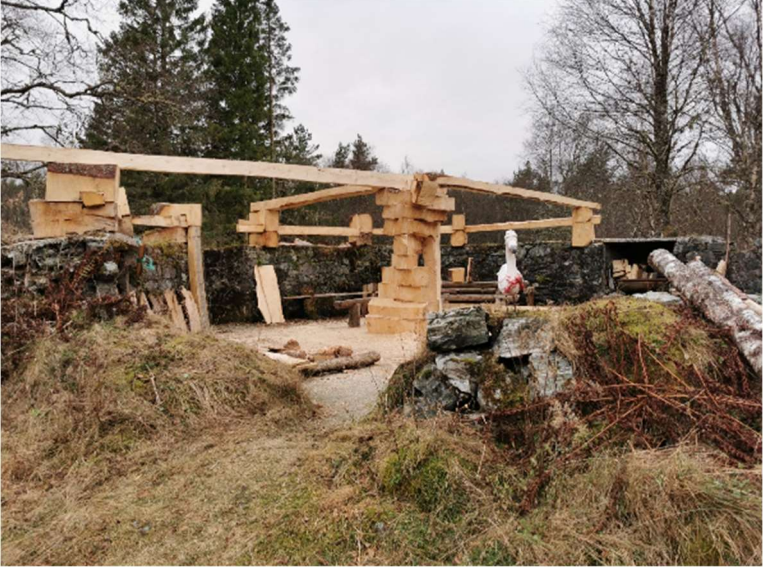
Foto nr.	Forklaring	Foto
5	Lyskasterbrønn, koordinat (UTM 32V N6707778, Ø302271)

<p data-bbox="667 981 1433 1070"><i>Figur 4-10: Lyskasterbrønnen. Muren fremstår i god stand og er godt synlig midt i området. Det ser ut til at det bygges et fundament i brønnen.</i></p>
6	Ukjent, mulig rektangulært overgrodd fundament, koordinat (UTM 32V N6707794, Ø302241)

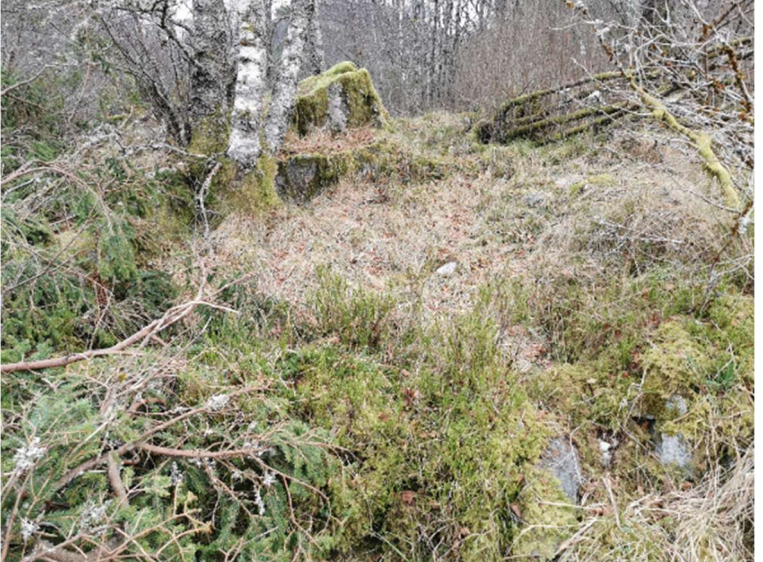
<p data-bbox="667 1655 1433 1711"><i>Figur 4-11: Mulig overgrodd fundament på grunn av den rektangulære formen.</i></p>

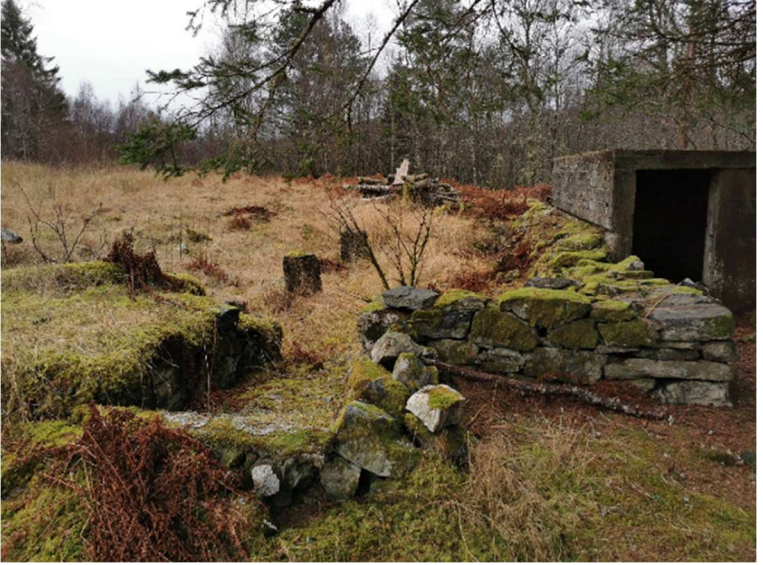
Foto nr.	Forklaring	Foto
7	Brakkegrunnmur, koordinat (UTM 32V N6707775, Ø302239)

<p data-bbox="667 981 1433 1010"><i>Figur 4-12: Tørrmurt brakkegrunnmur med betongkonstruksjon.</i></p>
8	Ukjent oppmuring sett ovenfra, koordinat (UTM 32V N6707823, Ø302279)

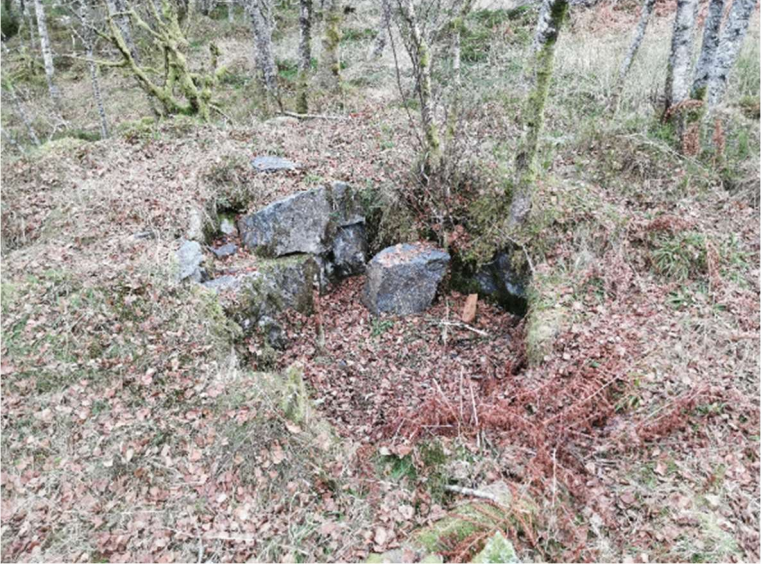
<p data-bbox="667 1601 1433 1659"><i>Figur 4-13: Ukjent oppmuring med delvis sirkulær form sett ovenfra. Mulig skytestilling.</i></p>

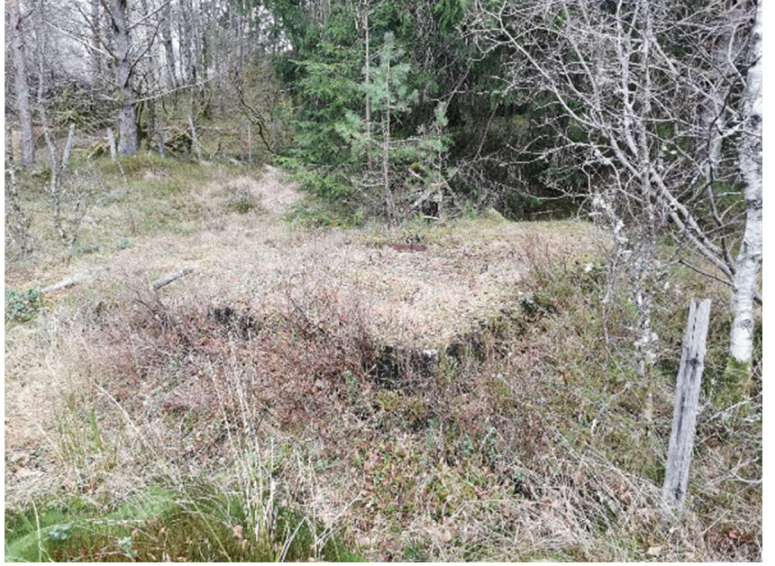
Foto nr.	Forklaring	Foto
9	Brønn for vann, koordinat (UTM 32V N6707758, Ø302326)

<p data-bbox="663 981 1441 1032"><i>Figur 4-14: Brønn for vann med lokk.</i></p>
10	Området ved brønn for vann, større fundament for bygning med rampe, koordinat (UTM 32V N6707746, Ø302332)

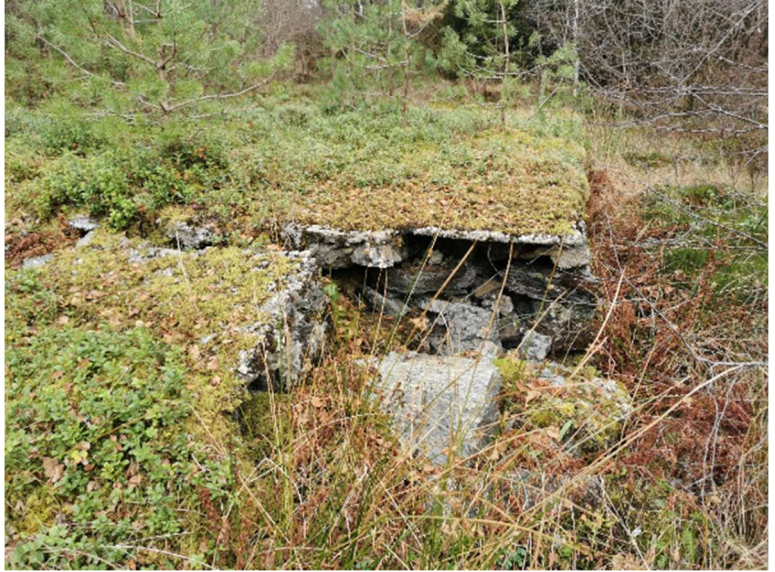
<p data-bbox="663 1608 1441 1657"><i>Figur 4-15: Like ved brønn, større bygningsfundament med rampe.</i></p>

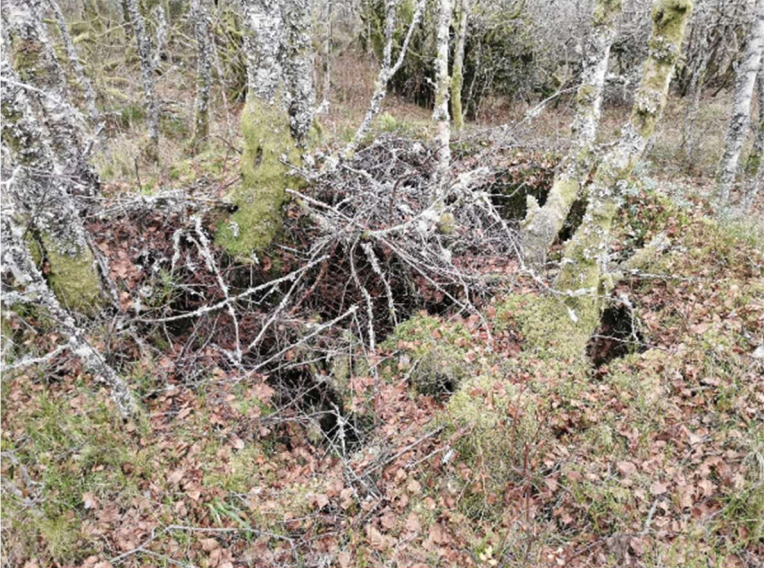
Foto nr.	Forklaring	Foto
11	Skytestilling, koordinat (UTM 32V N6707724, Ø302299)

<p data-bbox="667 987 922 1016"><i>Figur 4-16: Skytestilling.</i></p>
12	Ukjent, større fundament, overgrodd, koordinat (UTM 32V N6707711, Ø302288)

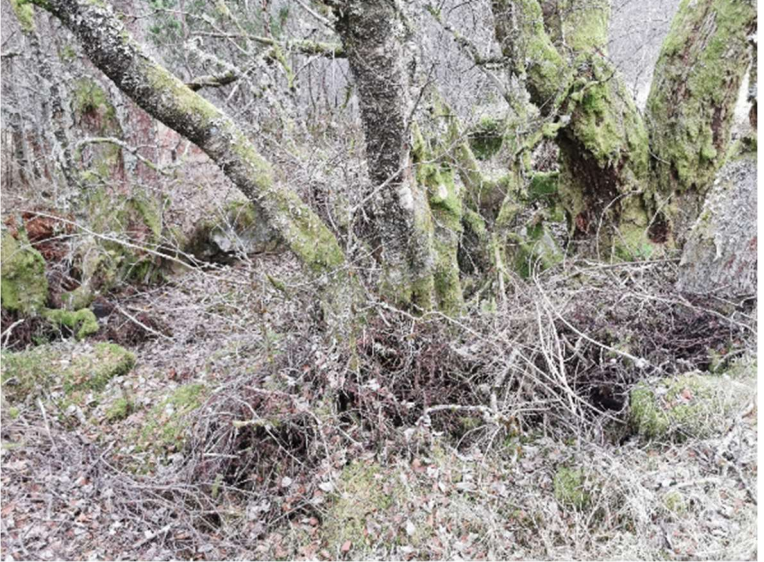
<p data-bbox="667 1612 1412 1641"><i>Figur 4-17: Mulig større fundament, noe uklar form. Kraftig overgrodd.</i></p>

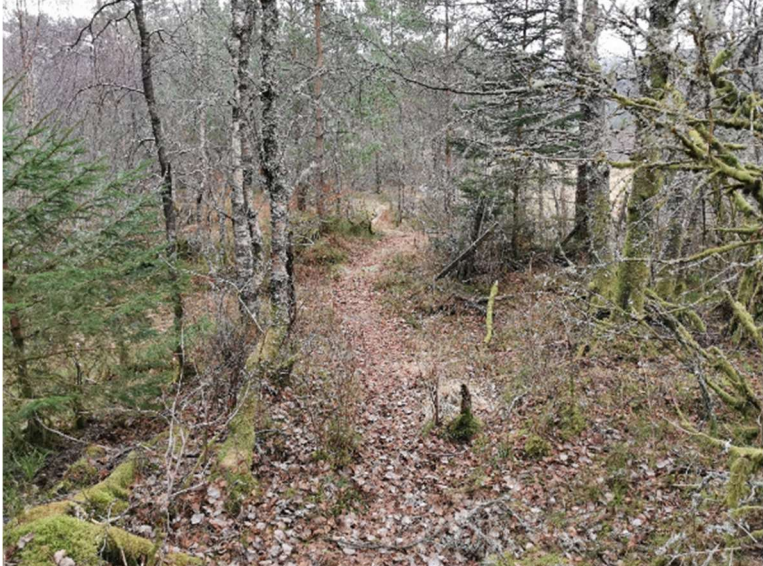
Foto nr.	Forklaring	Foto
13	Deler av vei bygget av sovjetiske krigsfanger, koordinat (UTM 32V N6707732, Ø302308)

<p data-bbox="665 1025 1431 1088"><i>Figur 4-19: Veien er kraftig overgrodd mot toppen og fremstår mer som en skogssti. Den er lite lesbar i dette området.</i></p>
14	Deler av vei bygget av sovjetiske krigsfanger, koordinat (UTM 32V N6707700, Ø302341)

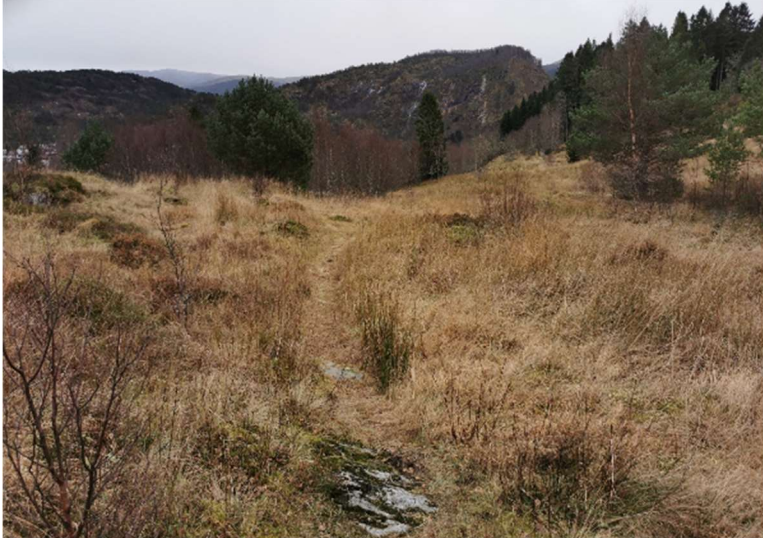
<p data-bbox="665 1675 1431 1738"><i>Figur 4-20: Bilde tatt i retning Gaupås, veien er også her overgrodd og lite lesbar.</i></p>

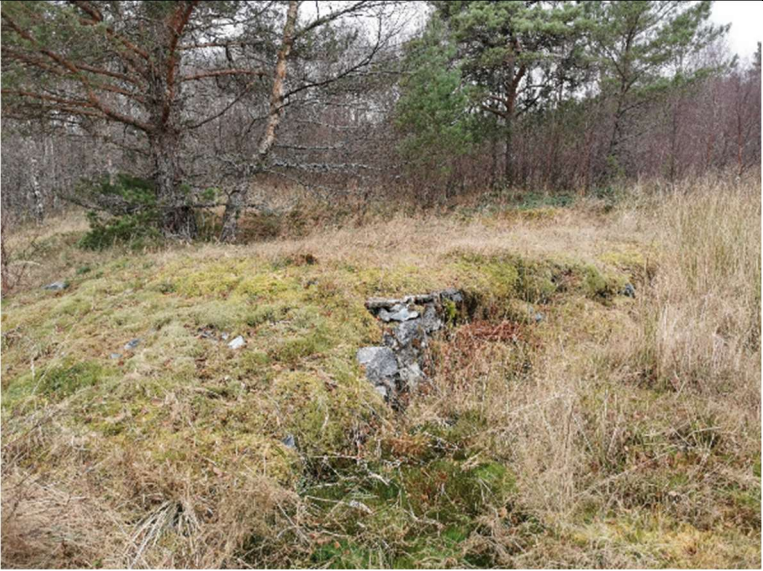
Foto nr.	Forklaring	Foto
15	Rest etter bygning langs veien, koordinat (UTM 32V N6707665, Ø302354)

<i>Figur 4-21: Bygningsfundament langs veien med rampe.</i>
16	Delvis synlig stein, koordinat (UTM 32V N6707581, Ø302379)

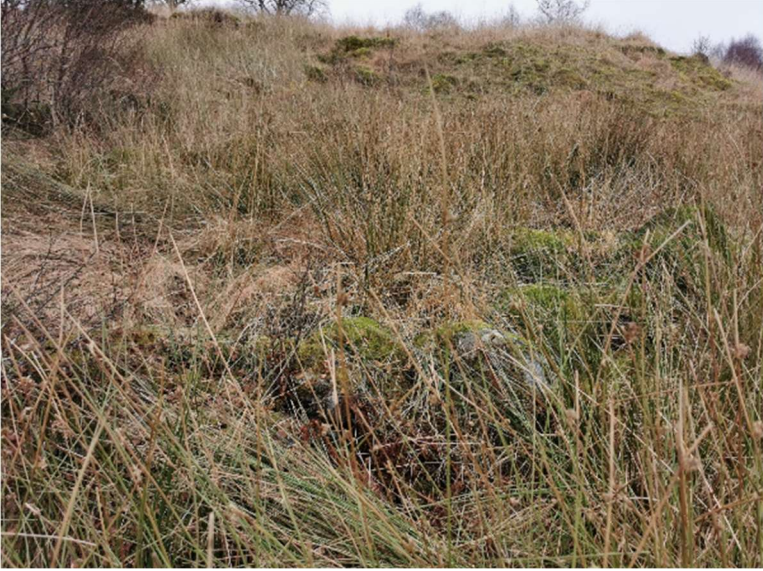
<i>Figur 4-22: Veien er bygget opp med stein som er overgrodd.</i>

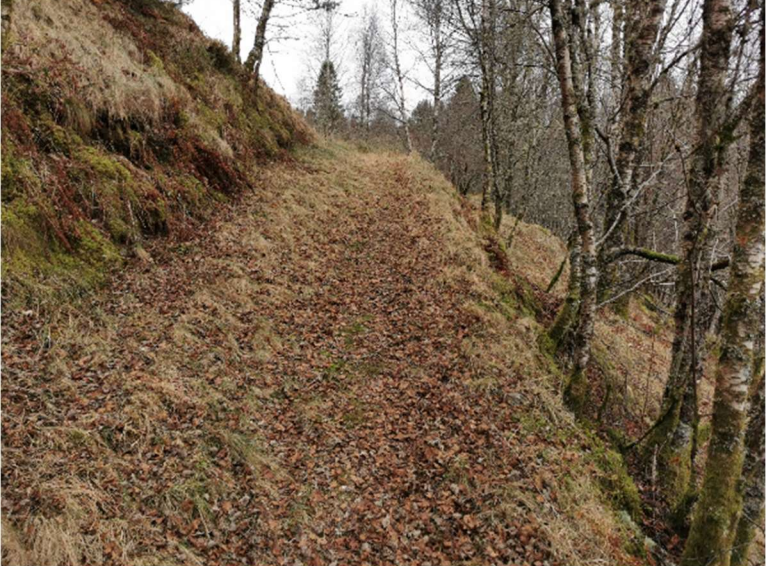
Foto nr.	Forklaring	Foto
17	Tydelig markert vei, koordinat (UTM 32V N6707504, Ø302428)

<p data-bbox="667 1025 1316 1059"><i>Figur 4-23: Veien er tydeligst og mest lesbar i dette området.</i></p>
18	Krapp sving mot gårdstun, koordinat (UTM 32V N6707418, Ø302442)

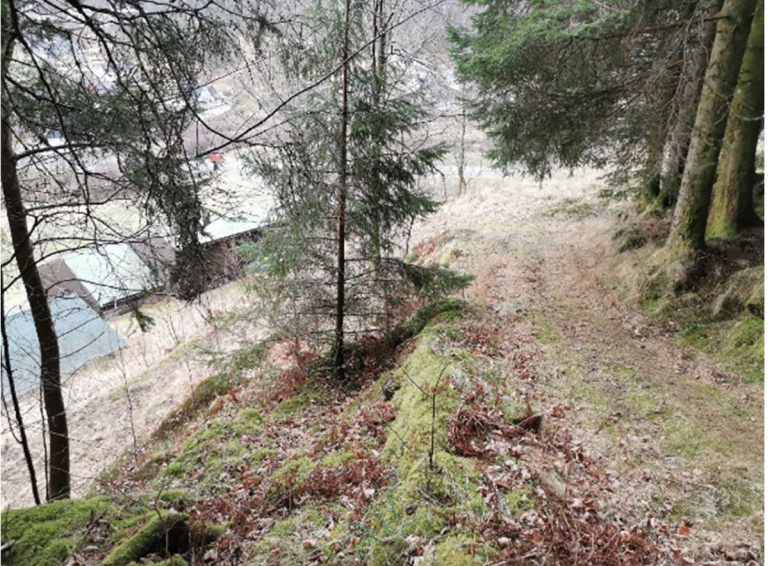
<p data-bbox="667 1680 1372 1713"><i>Figur 4-24: Krapp sving ned mot det gamle fellestunet på Gaupås.</i></p>
