► **Overføringsledning Arna - Vågsbotn -
Delstrekning Y. Arna - Gaupås høydebasseng**
Kulturminnedokumentasjon

Oppdragsnr.: 5205903 Dokumentnr.: R-010 Versjon: E03 Dato: 2023-12-20

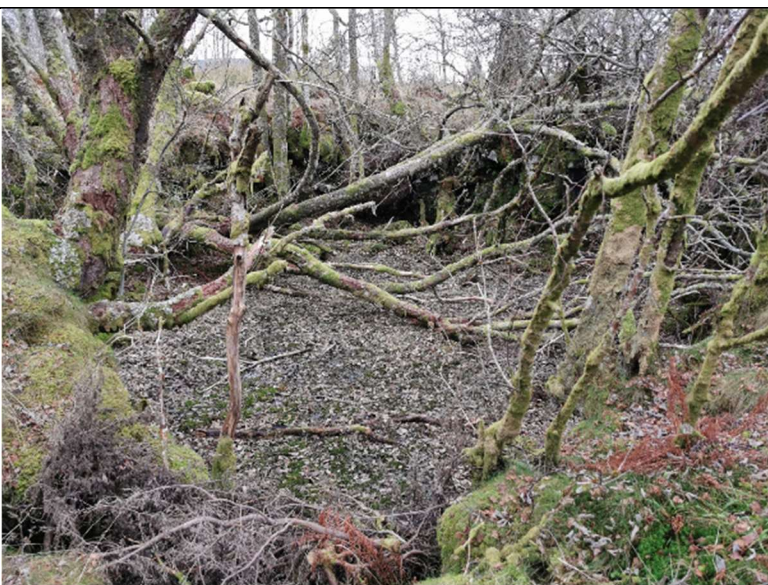
Foto nr.	Forklaring	Foto
19	Fordypning innenfor planområdet, koordinat (UTM 32V N6707612, Ø302291)	  <p data-bbox="662 994 1433 1048"><i>Figur 4-26: Foto av utsprengt område. Trolig et tidligere åpent vannbasseng for vannforsyning.</i></p>

<p data-bbox="662 1659 1433 1713"><i>Figur 4-27: Foto av utsprengt område. Trolig et tidligere åpent vannbasseng for vannforsyning.</i></p>

Veien som i dag benyttes som tilkomst til Gaupåsvegen 233 (bygning C, se figur 3-1) og Gaupåsvegen 241 (bygning A, se figur 3-1) skal utbedres. Bygning merket «C» skal bli stående og blir ikke påvirket. Det tidligere åpne vannbassenget (se Figur 4-25, merket nr. 1) vil på grunn av tiltakets plassering måtte gjenfylles.
