Oppdragsnavn **Reguleringsplan fv. 582 Sykkelveg fra Hagerups vei til Mindemyren**  
 Prosjekt nr. **1350053172**  
 Kunde **Vestland fylkeskommune**  
 Notat nr. **G-not-01**  
 Versjon **0**  
 Til **Vestland fylkeskommune**  
 Fra **Rambøll Norge AS**  
 Kopi

## Områdestabilitet

Dato 19.04.2024

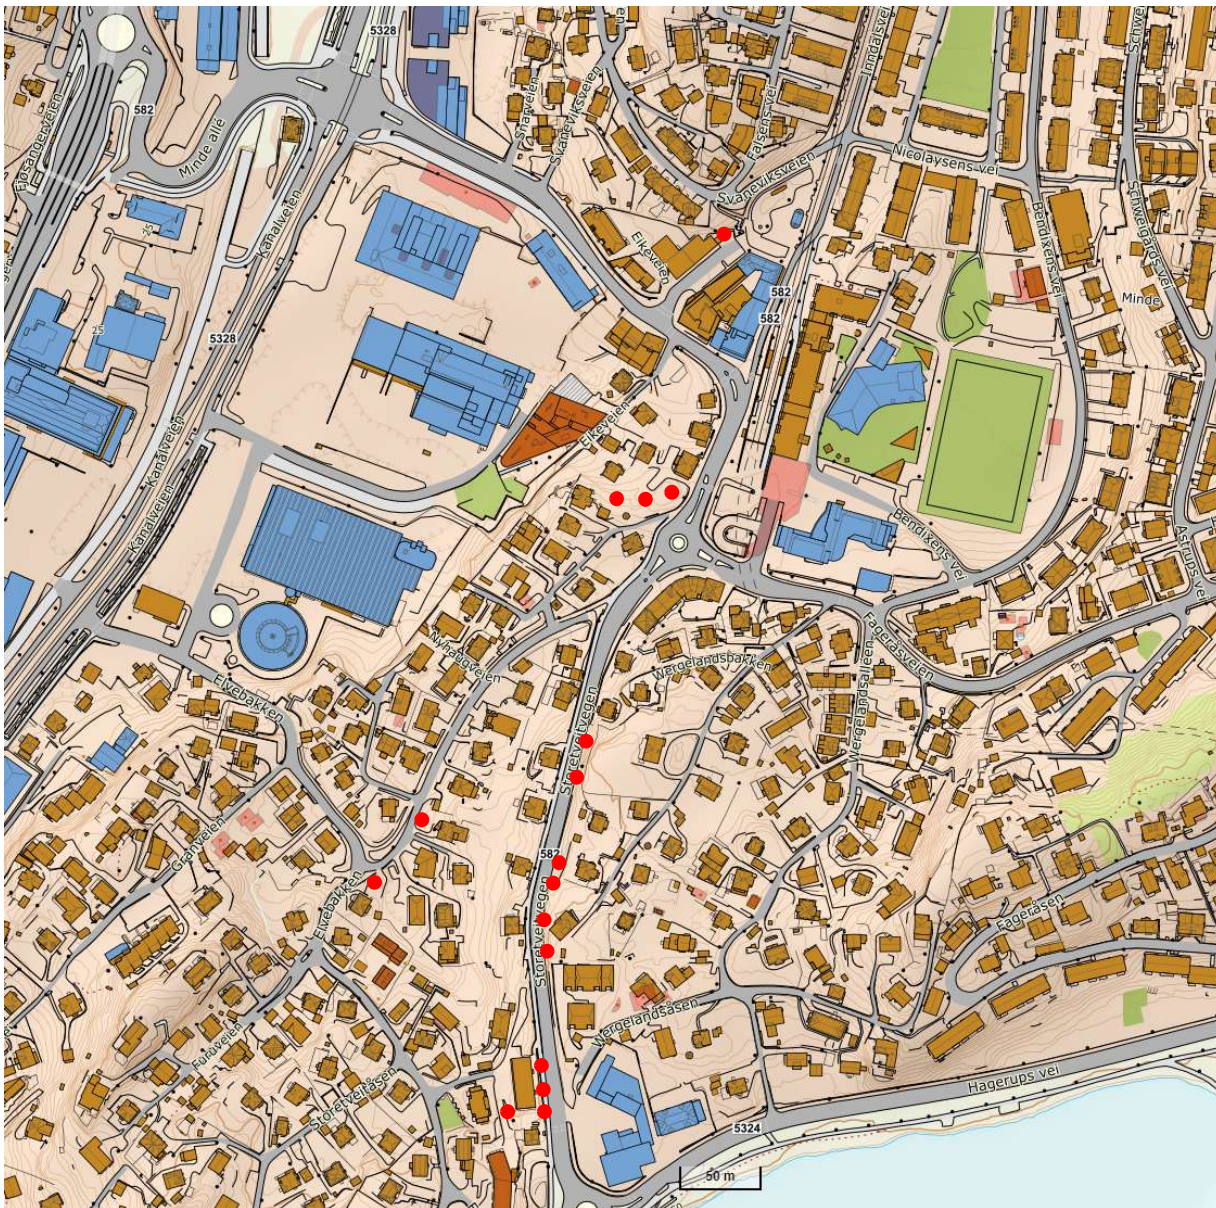
**Figur 8: Kartlagt berg i dagen registrert på befaring 16.04.2024 markert i rødt.**

Det ble utført befaring av Ciling Zhou Myhre 16.04.2024. Under befaringen ble det registrert berg i dagen flere steder langs strekningen. Registrerte berg i dagen er markert med røde punkter i Figur 8. Bilder fra befaringen vises i vedlegg 1. Ifølge NVE kvikkleireveilder er det ikke fare for at det vil utløses områdeskred ved påvist berg i dagen eller grunt til berg (<2m).
