# Risikovurdering

HAZID-analyse av fem planalternativer på Wergeland  
Fv.582 Storetveitvegen - Fv.253 Minde allé

Rapporten er utarbeidet av Mats Korneliussen, Statens vegvesen – Region vest.

Februar 2018.

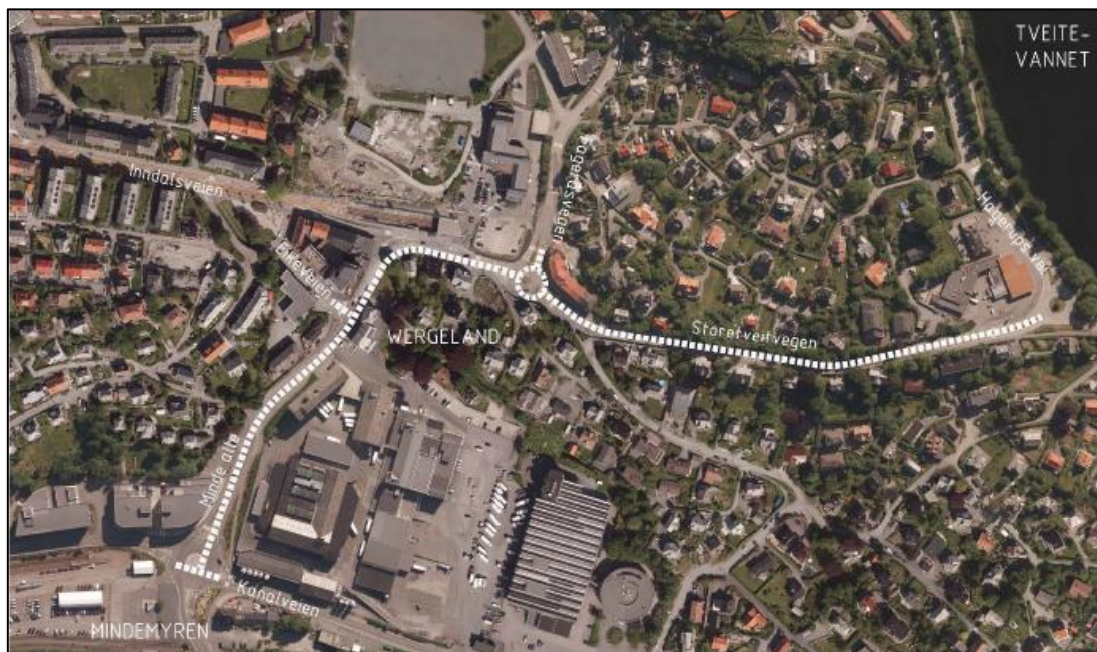
*Figur 1: Den stiplede linjen viser strekningen som er blitt vurdert i analysen.*

Strekningen som er blitt analysert i risikovurderingen starter ved tilknytning til sykkelanlegget i krysset Minde allé x Kanalveien. Sluttpunktet for vurderingen er krysningspunktet like nord for rundkjøringen Storetveitvegen x Hagerups vei. Det er på strekningen flere ulike elementer som er blitt vurdert i analysen;

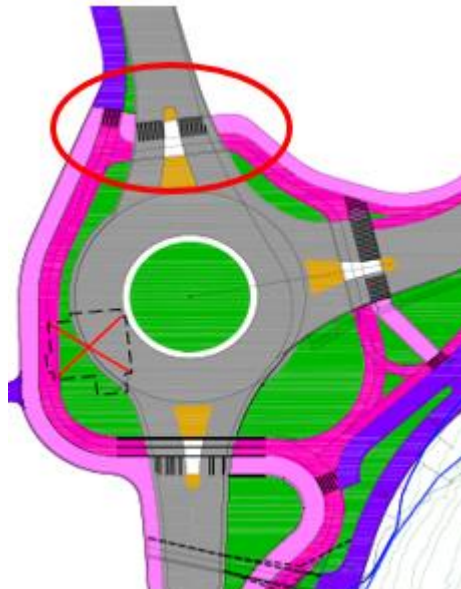
Skissen under viser foreløpig rundkjøring ved Storetveitsvegen – Hagerups vei.

Risikoanalysen tok ikke for seg hele rundkjøringen, men kun krysningspunktet nord for rundkjøringen merket med rød sirkel.

*Figur 3: Foreløpig skisse av rundkjøring Storetveitvegen – Hagerups vei*

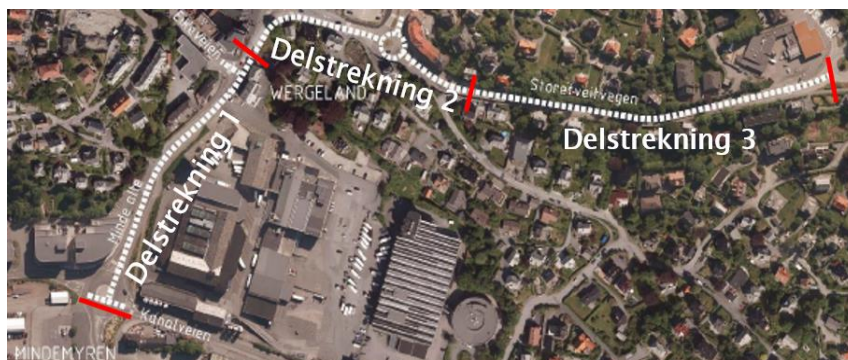
Strekningen for de ulike planalternativene ble delt opp i tre delstrekninger som vist i figur 5. under.

*Figur 5: Oversikt over delstrekninger.*

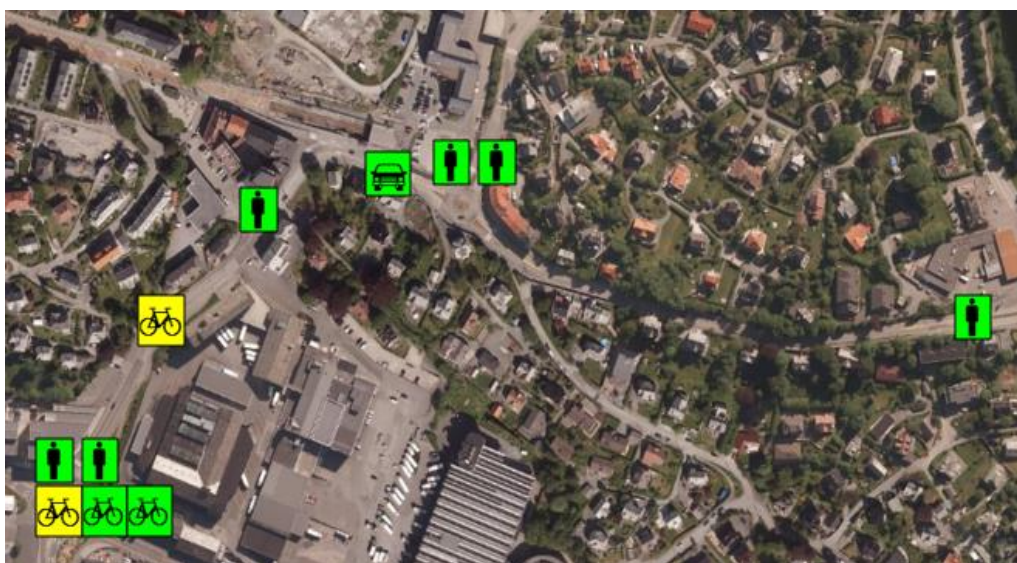
- 6 stk. fotgjengerulykker – hvorav alle er lettere skadd.
- 4 stk. sykkelulykker – 2 stk. alvorlig og 2 stk. lettere skadd.
- 1 stk. påkjøring bakfra.

*Figur 8: Oversikt over ulykker de siste 8 årene (2009 – 2016).*

Basert på ulykkesstatikken de siste åtte årene er det tydelig at ulykker med syklende og fotgjengere dominerer ulykkesbildet på den aktuelle strekningen.

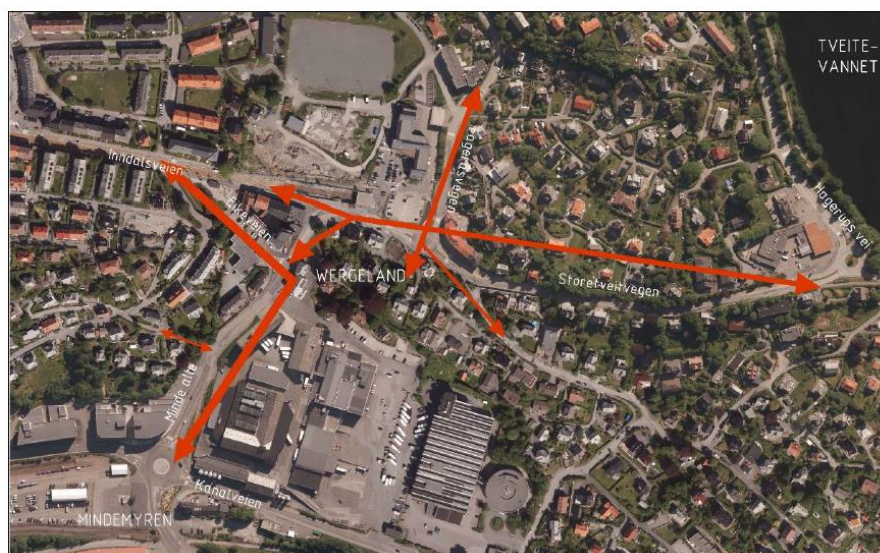
Et viktig premiss for vurdering av risiko er hvor hovedtrafikkstrømmer er forventet å være innenfor det aktuelle planområdet. Trafikkstrømmer innebærer trafikanter som beveger seg langs strekningen, krysser strekningen og trafikanter som skal av og på trafikksystemet. Viktige trafikkstrømmer for syklende er vist i figur 9. under.

*Figur 9: Viktige trafikkstrømmer for syklister innenfor planområdet.*

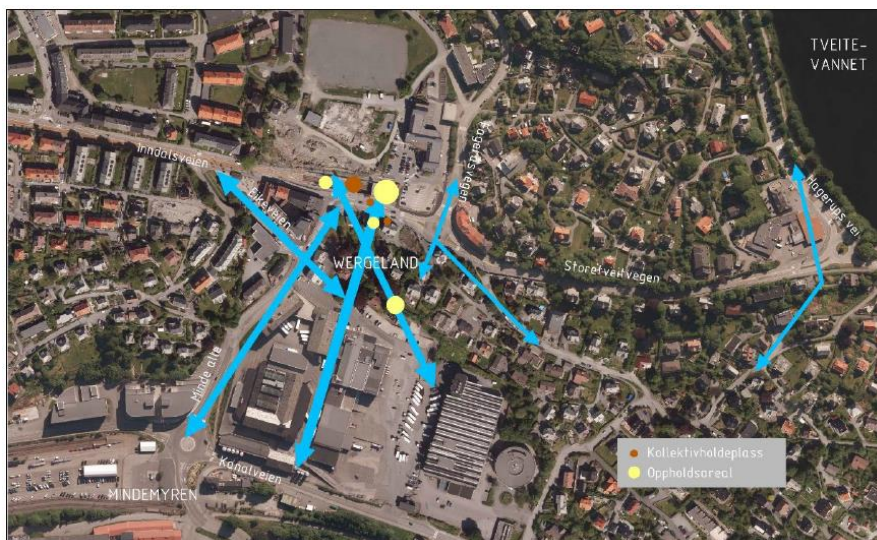
I vurderingen av hvor hovedtyngden av fotgjengere vil bevege og oppholde seg, er områdeplan for Wergeland sentrum lagt til grunn. Figur 10. under viser viktige trafikkstrømmer for fotgjengere, oppholdsarealer og kollektivholdeplasser.

*Figur 10: Viktige trafikkstrømmer og oppholdsarealer for gående, samt kollektivholdeplasser på Wergeland.*

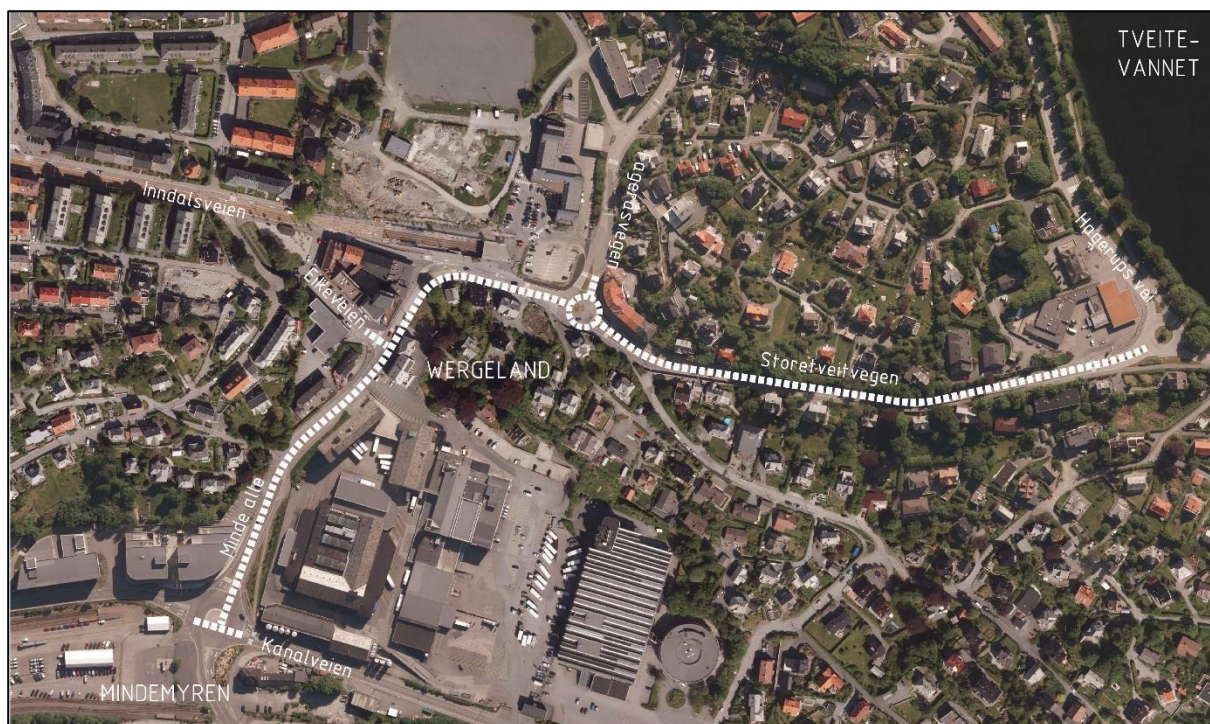
Strekningen som skal risikovurderes, går fra rundkjøringen til Hagerups vei i sør, til krysset med Kanalveien i nord. Startpunktet er i overgangsfeltet over Storetveitvegen, like nord for nevnte rundkjøring. Endepunktet er ved tilknytning til øvrig sykkelanlegg i Kanalveien. På strekningen er det flere kryss – rundkjøring mellom Fageråsveien og Storetveitvegen, T-kryss mellom Minde allé og Eikeveien og til slutt X-kryss mellom Minde allé og Kanalveien. I risikovurderingen legges den nye kryssløsningen i Kanalveien, inkludert høyresvingefelt, til grunn.

Figur 4; Strekningen som skal risikovurderes er vist med hvit, stiplet strek.

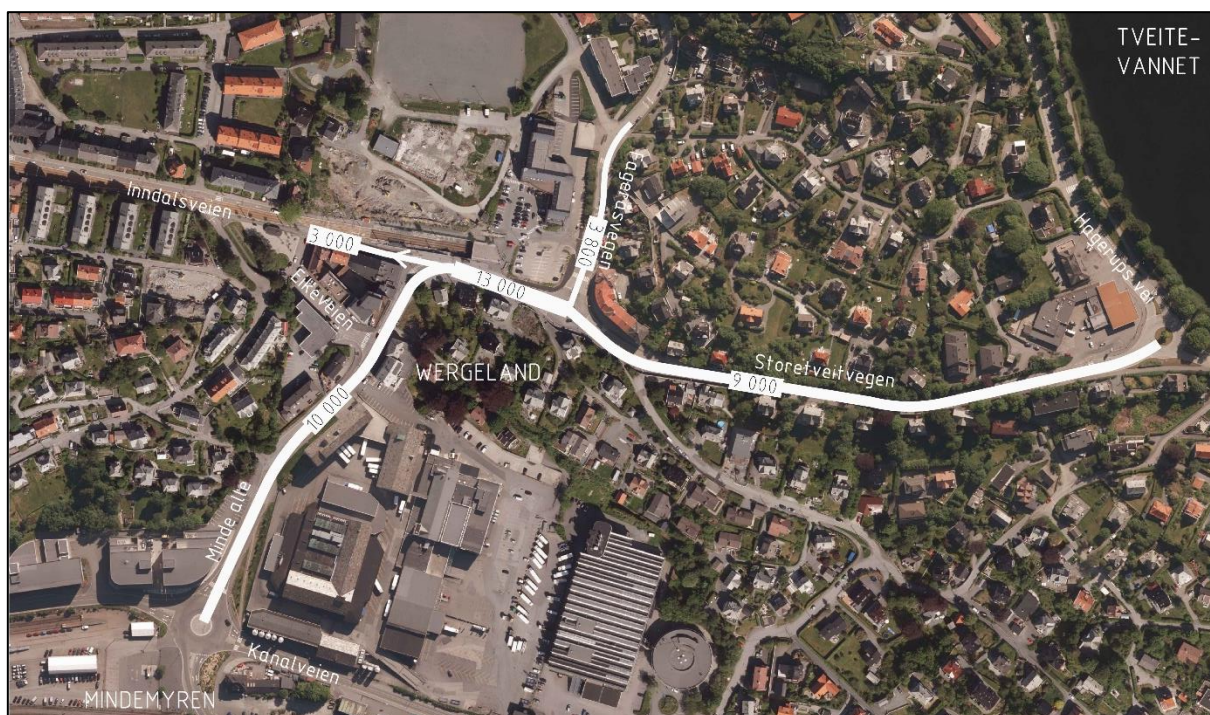
Figur 6; Årsdøgntrafikk basert på tall fra 2016.

De aktuelle vegstrekningene har en andel lange kjøretøy på 5%, med unntak av den envegskjørt arm mot Inndalsveien som har en andel på 7% lange kjøretøy.

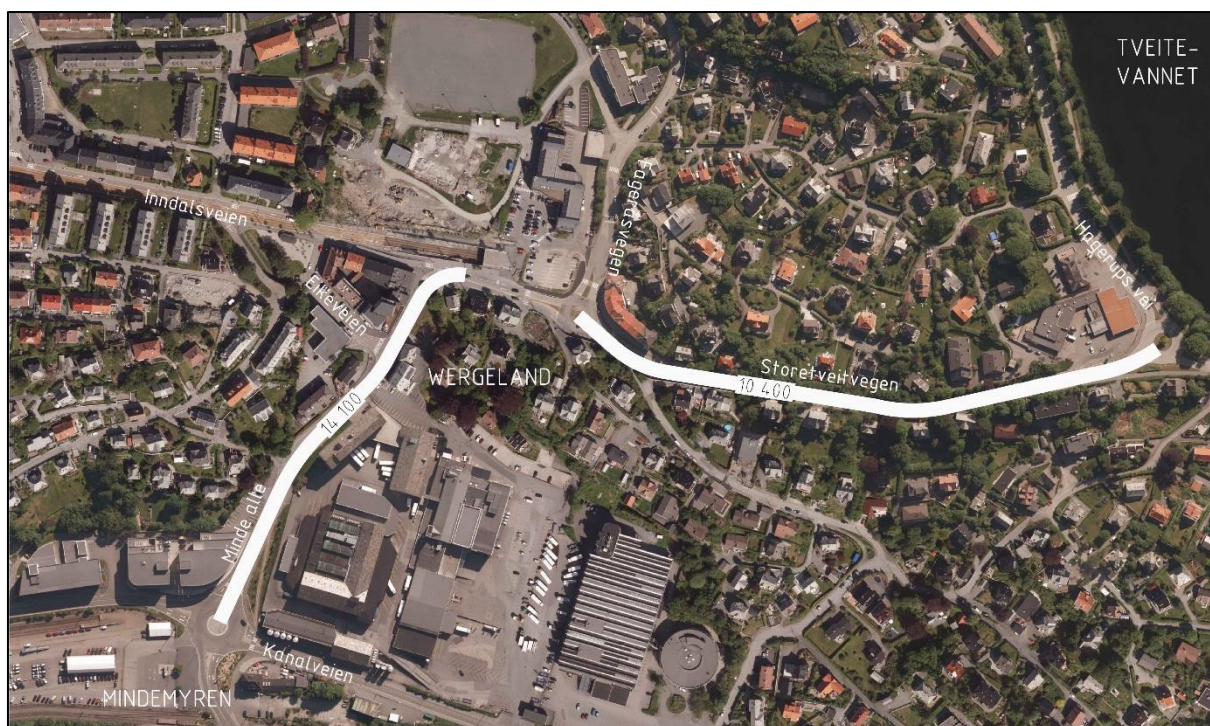
SVV har gjennomført en trafikkanalyse for vurdering av trafikkutviklingen i området. Analysen legger til grunn at nullvekstmålet for personbiltrafikken nås og beregner med en årlig trafikkvekst på 0,5%. For prognoseåret 2040 er det beregnet ÅDT for deler av strekningene i prosjektet, se figuren under. Fullstendig trafikknotat ligger vedlagt.

Figur 7; Årsdøgntrafikk for prognoseåret 2040.

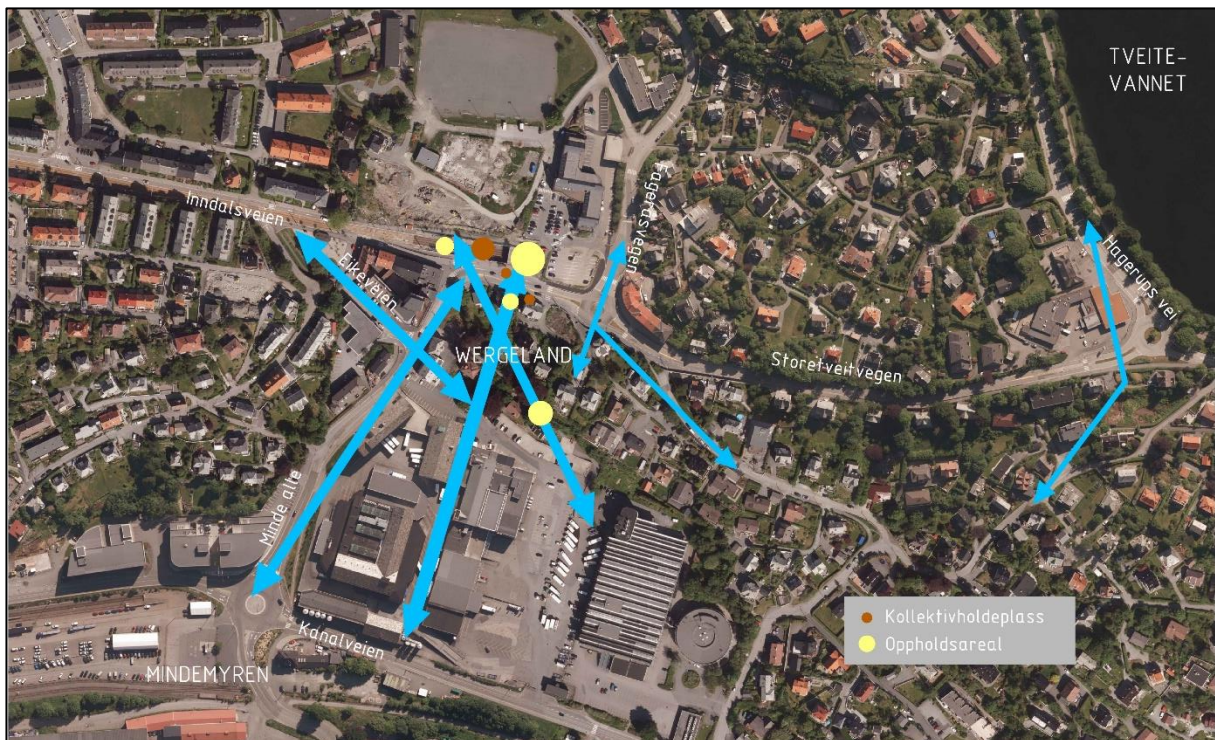
Figur 9; Viktige trafikstrømmer og oppholdsarealer for gående, samt kollektivholdeplasser på Wergeland.

Det er totalt 10 bussavganger i nordlig retning og 10 avganger i sørlig retning i løpet av den travleste timen av dagen. Wergeland er også et sentralt overgangspunkt ved buss for bane, noe som trolig vil bli mer aktuelt fremover på grunn av blant annet byggearbeider og redusert vedlikeholdsvindu på bybanen. Plasseringen av kollektivholdeplasser, er vist i figuren under.

Alle trafikkstrømmer skal også med i vurderingen. Det innebærer at både trafikanter som beveger seg langs strekningen og trafikanter som skal av og på trafikksystemet undervegs, skal vurderes. Hovedstrømmen for gående og syklende er vist i figurene under. I vurderingen av hvor hovedtyngden av fotgjengere vil bevege og oppholde seg, er områdeplan for Wergeland sentrum lagt til grunn.

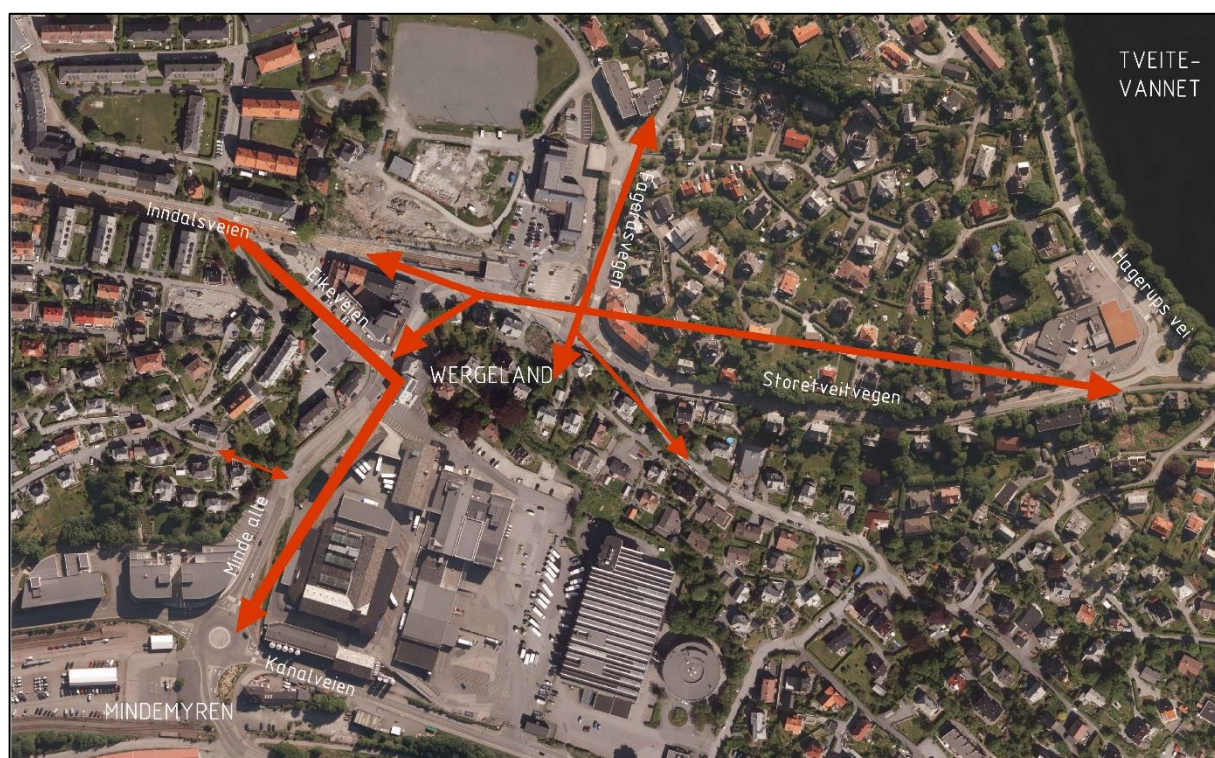
Figur 10; Viktige trafikstrømmer for syklister innenfor planområdet.

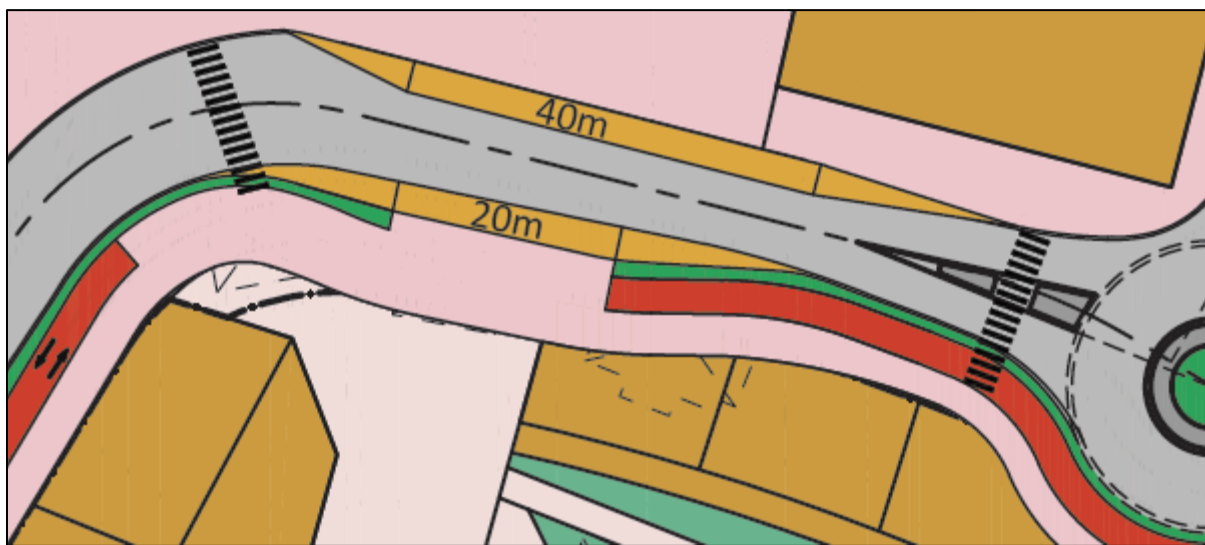
Sykkelvegen er ført bak reguleringslommen og rundkjøringen, men ved bussholdeplassen og over torget deler syklist og fotgjenger areal.

Figur 24; Sykkelvegen opphører over Wergeland Torg.

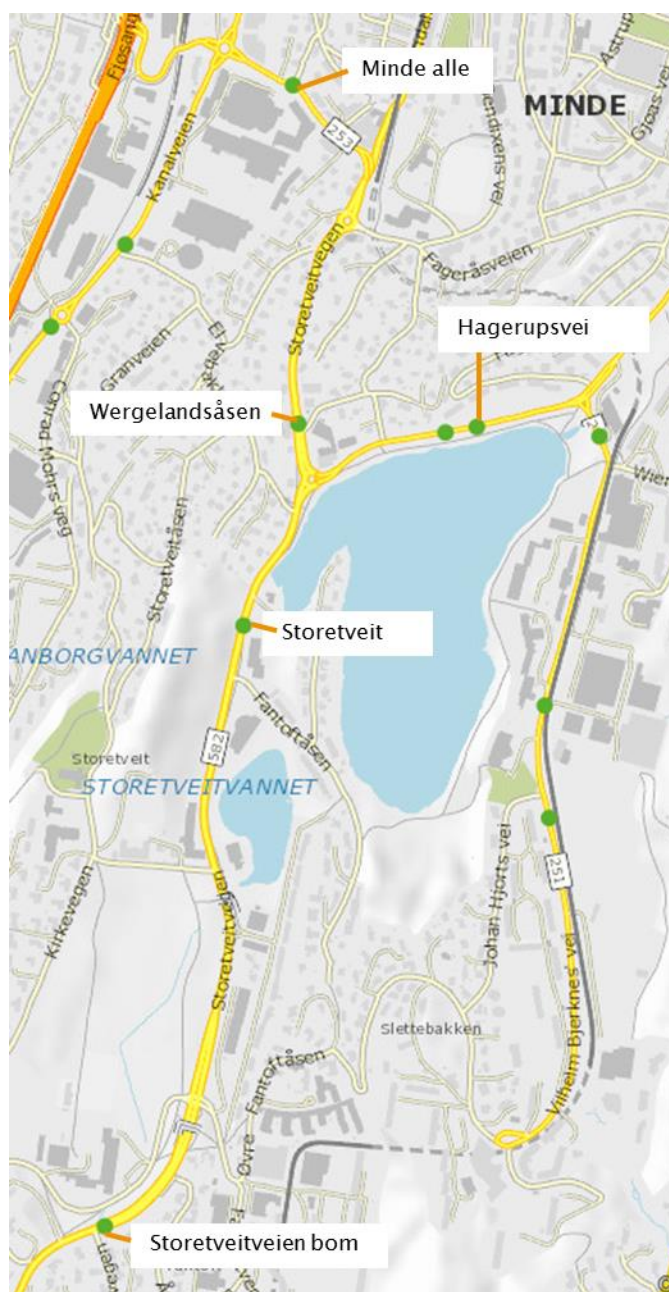
Figur 1 Kart med tellepunkt

Sykkelandel på 3 % stemmer godt overens med manuelle tellinger som er utført i krysset Storetveitvegen x Fantoftvegen. Dette ligger høyere enn sykkelandeler fra reisevaneundersøkelser totalt sett for Bergensområdet, men vi vet også at sykkelandelen er høy i Bergensdalen. Tellepunktene det tar utgangspunkt i er vist i Figur 1.
