## HAZID trafikkssikkerhet – Eikeveien, Storetveitvegen, Minde allé

### Risikovurdering trafikkssikkerhet

Oppdragsnavn **Reguleringsplan fv. 582 Sykkelveg fra Hagerups vei til Mindemyren**  
 Prosjekt nr. **1350053172**  
 Mottaker **Vestland Fylkeskommune**  
 Dokument type **Risikovurdering trafikkssikkerhet**  
 Versjon **02**  
 Dato **Mai 2023**  
 Utført av **Grete Kirkeberg Mørk**  
 Kontrollert av **Maria Instanes Jebran**

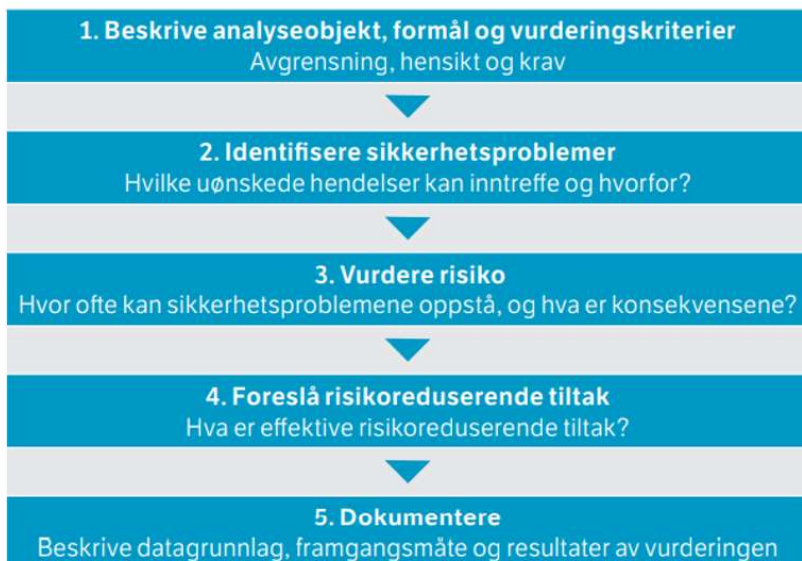
Beskrivelse av risiko kan i utgangspunktet deles inn i årsaker, hendelser og konsekvenser, der risiko først og fremst er relatert til de konsekvensene som kan inntreffe. Risikovurderingen av trafikantsikkerhet ved de to løsningene rundt Fanahallkvartalet, er gjennomført som en kvalitativ analyse iht. HB V721 [1]. Metoden samsvarer med NS 5814 [2]. Prosessen består av fem trinn som vist i figuren nedenfor.

**Figur 2: Analyseprosessen, gjennomføring av risikovurdering iht. ISO 31000 sine prinsipper (V721)**

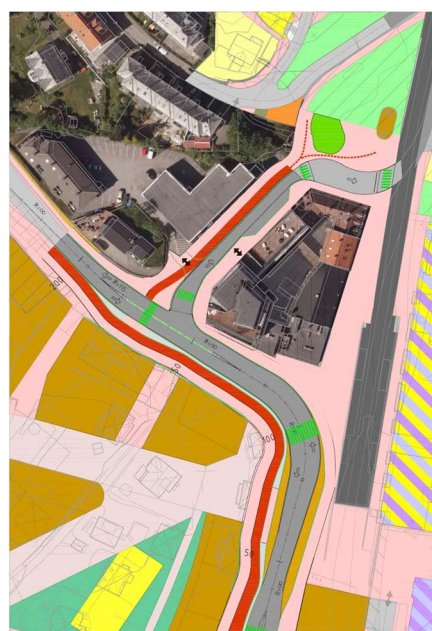
Trafikken nordover til Inndalsveien kjører via Eikeveien rundt Fanahallkvartalet og krysser bybanesporet like nord for holdeplassen på Wergeland.

Eikeveien omreguleres til envegstrafikk mot nord. Dagens arm av Storetveitvegen til Inndalsveien stenges for trafikk og reguleres til torg/fortau.

- ÅDT i Eikeveien øker fra ca. 600 til ca. 3300
- Vogntog vil være største dimensjonerende kjøretøy inn i Eikeveien
- Varelevering og renovasjon håndteres fra oppstillingslomme på østsiden av Eikeveien
- Ikke snuing/rygging i Eikeveien
- Areal til separat sykkeløsning i Eikeveien

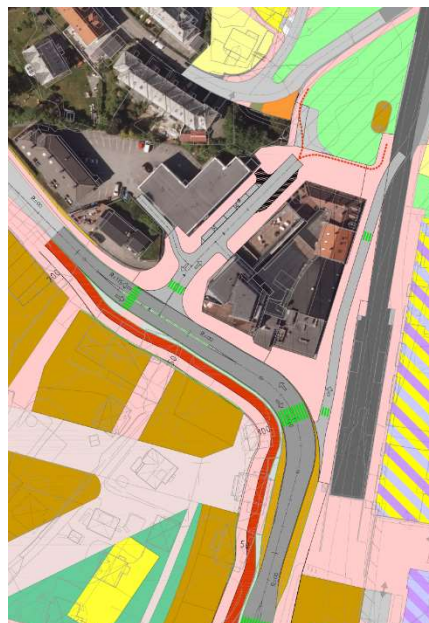
Trafikksystem som i dagens situasjon. Trafikken nordover til Inndalsveien følger Storetveitvegen og krysser bybanesporet like nord for holdeplassen på Wergeland.

- Eikeveien forblir tovegsregulert blindvei som i dag, med liten trafikk - ÅDT ca. 600
- Liten lastebil vil være største dimensjonerende kjøretøy inn i Eikeveien
- Varelevering og renovasjon håndteres fra lommer og kjørebane i Eikeveien
- Behov for snumulighet i Eikeveien
- Ikke areal til separat sykkeløsning i Eikeveien
- Utvidelse av torg ved trikkeløypetorget

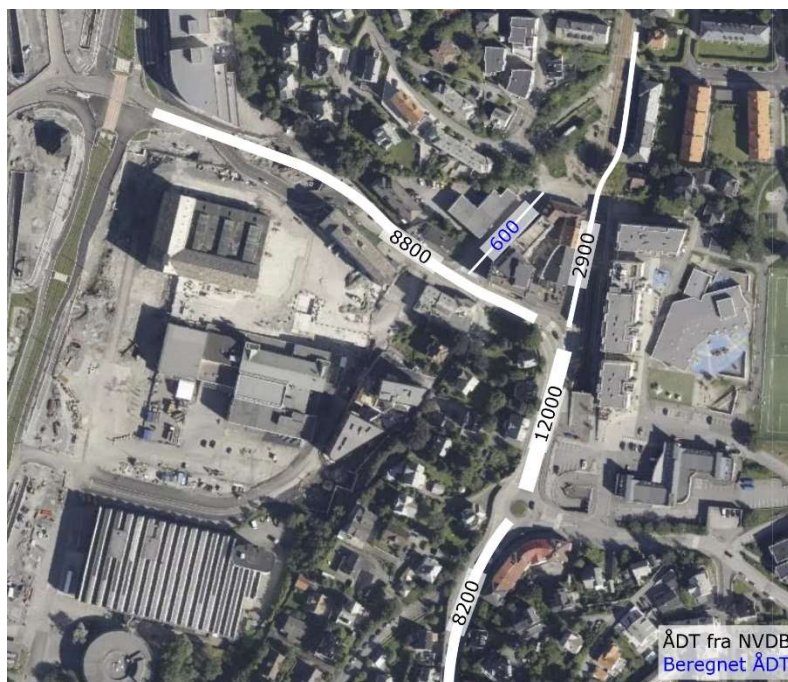
Figuren nedenfor viser trafikktall (ÅDT) fra NVDB for 2021 (dagens løsning) i planområdet.

**Figur 6: Trafikktall 2021 for Storetveitvegen, Eikeveien og Minde allé (kilde: NVDB)**
