BERGEN KOMMUNE

SLUTTRAPPORT MUDRING UNDER GAMLE NYGÅRDSBRO

RENERE HAVN BERGEN

Tittel:	Sluttrapport mudring under Gamle Nygårdsbro		
COWI-kontor:	Bergen		
Oppdrag nr:	A243166	Rapportnummer	RAP-A243166-2023-06
Utgivelsesdato:	24.05.23	Antall sider:	17
Tilgjengelighet:		Antall vedlegg:	2
Utarbeidet:	Aud Sundal, Ragnhild Austbø Kjøsøy		
Kontrollert:	Bjørn Kvisvik		
Godkjent:	Bjørn Kvisvik	Sign.	 
Oppdragsgiver:	Bergen kommune	Oppdragsgivers kontaktperson:	Elena Rusetskaya
Stikkord:	Mudring, Gamle Nygårdsbro, forurenset sjøbunn, turbiditetsovervåkning, sedimentfelle, POM, Store Lungegårdsvann, Renere Havn Bergen

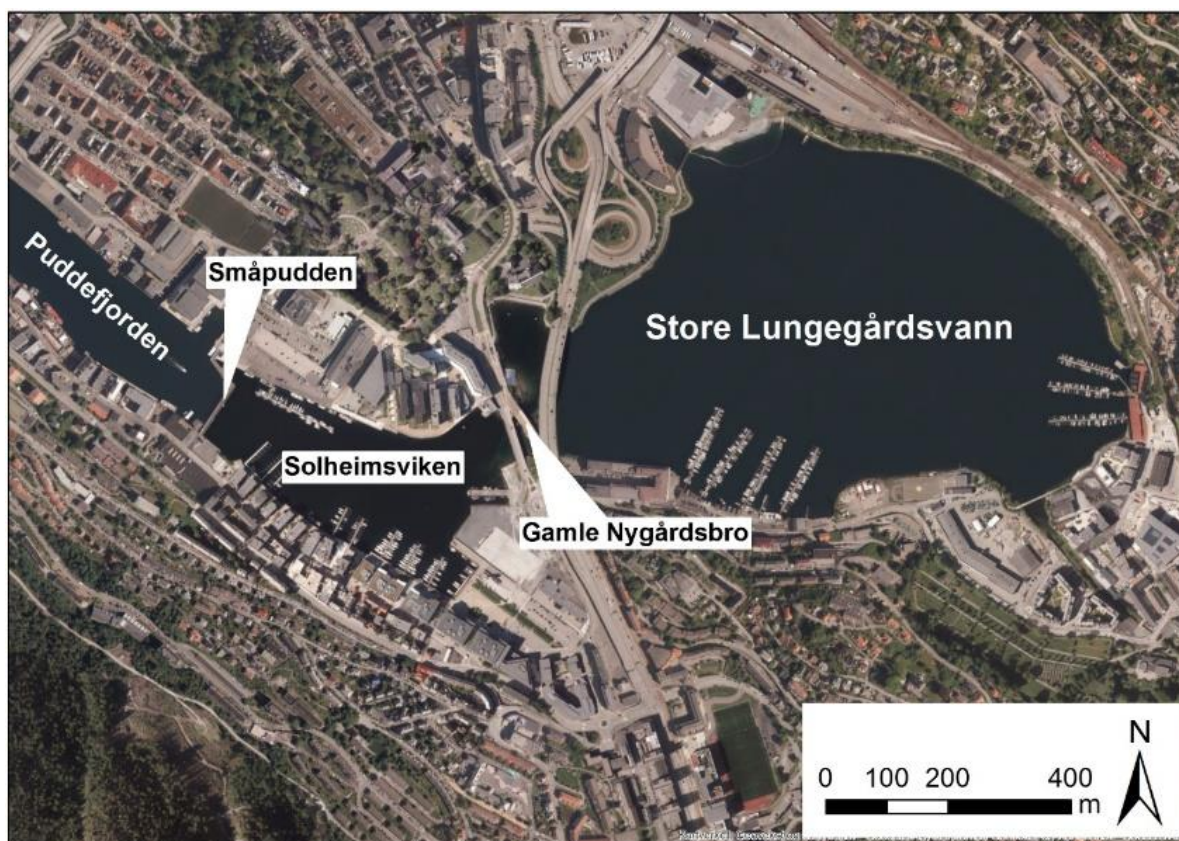
Figur 1 Lokalisering av Gamle Nygårdsbro ved innløpet til Store Lungegårdsvann

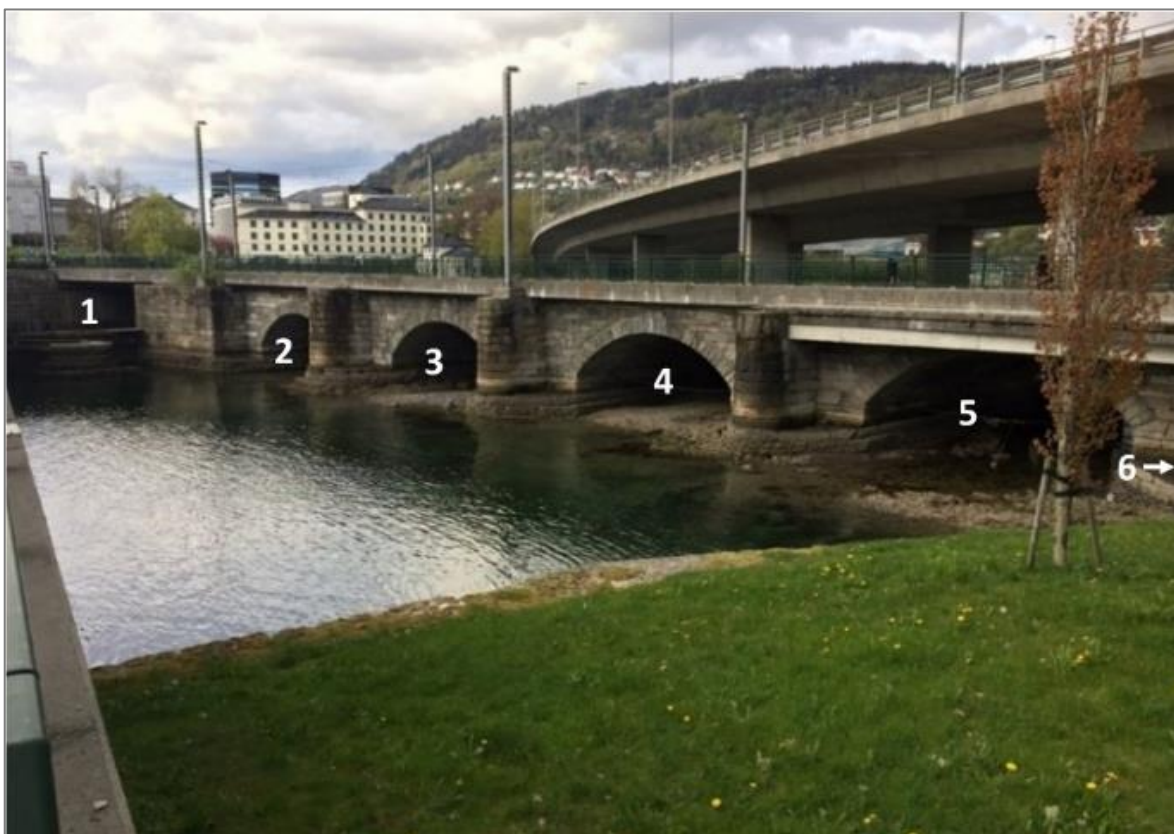
Gamle Nygårdsbro har kun ett farbart løp for småbåter (Figur 2). Det finnes i tillegg 5 andre løp som ikke er farbare. I forbindelse med kartleggingen av forurensning i sedimentene under Gamle Nygårdsbro (COWI, 2022a), ble løpene under broen nummerert fra 1-6, der løp 1 er det farbare løpet på nordsiden av broen. Det henvises til Figur 2 og denne nummereringen ved videre omtale av løpene under Gamle Nygårdsbro.

Figur 2 Gamle Nygårdsbro og løpene under broen nummerert fra 1-6, der løp 1 er det farbare løpet på nordsiden av broen. Bildet er tatt før tiltak ved springfjære (svært lav vannstand).

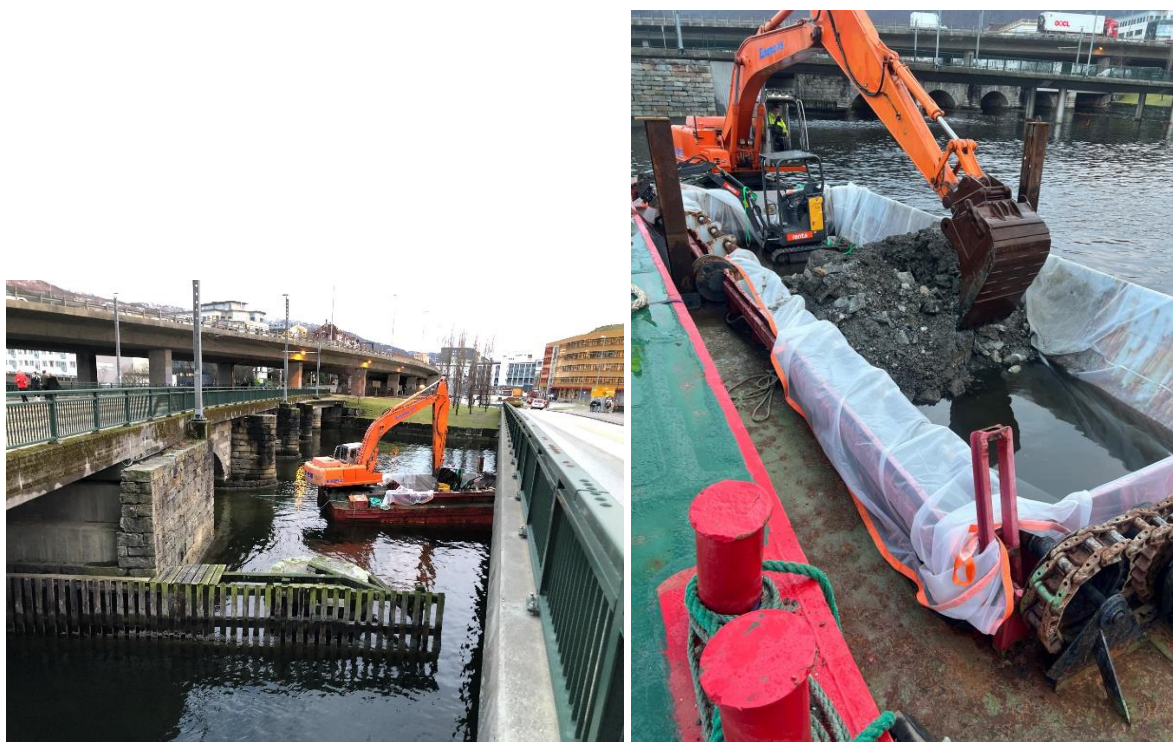
Mudringen ble utført av gravemaskin som var fastmontert på en lekter (Figur 1). Denne lekteren var liten nok til å kunne gå gjennom det farbare løpet og inn på østsiden av Gamle Nygårdsbro. Bunnen av lekteren var dekket med siltduk (Figur 1). I tillegg ble det benyttet en minigraver til utgraving av masser under brokar. Mudringsmassene fra gravelekteren ble lastet over i en større lekter og fraktet sjøveien til mottak for forurenset masse hos Envir AS på Laksevåg.

Figur 4 Bilder fra mudringen (venstre) og omlasting fra gravelekter til større lekter (høyre)

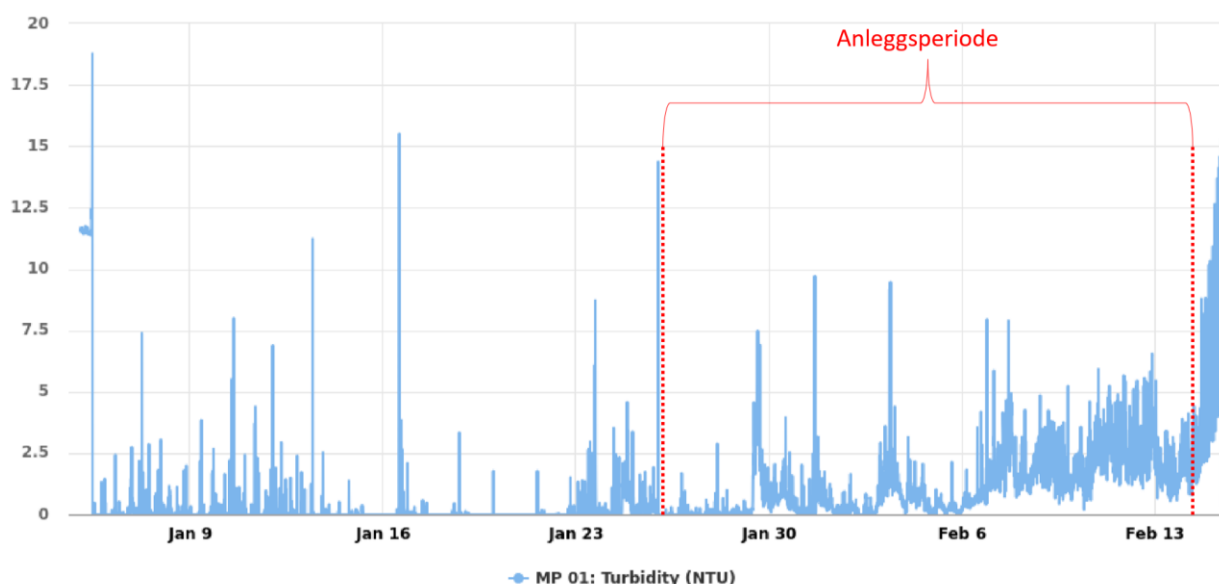
Resultatene fra turbiditetsmålingene er vist i Figur 5. Grenseverdien på 12 NTU ble ikke overskredet i anleggsperioden.

Figur 5 Resultater fra turbiditetsmålinger ved stasjon rett vest for anleggsområdet ved Gamle Nygårdsbro. Mudringen foregikk innenfor tidsperioden 26.01.23 – 15.02.23. Det ble ikke registrert overskridelse av turbiditetsgrensen på 12 NTU i anleggsperioden.

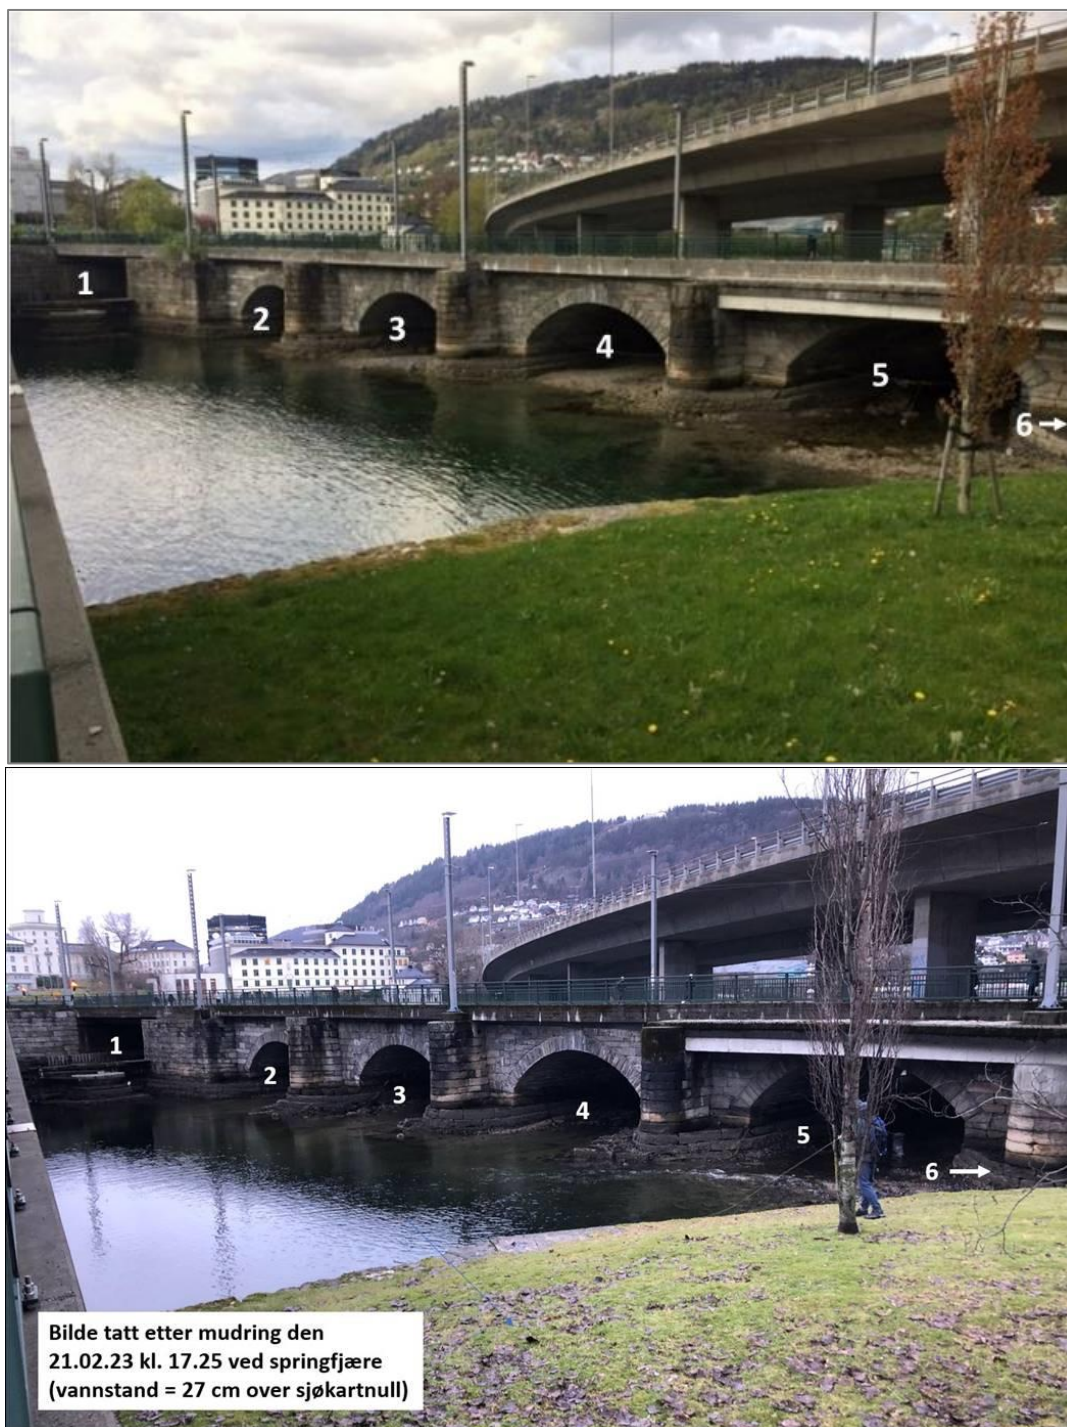
Mudringstiltaket i løp 2-5 under Gamle Nygårdsbro ble gjennomført som prosjektert, og ca. 350 tonn forurenset masse ble levert til godkjent mottak. Figur 9 viser bilder av Gamle Nygårdsbro tatt før og etter mudringen ved springfjære. Etter mudring ved springfjære er det vanngjennomstrømning i løp 2-5 der det tidligere var tørrlagt land.

Figur 9 *Bilde av Gamle Nygårdsbro tatt før (over) og etter (under) mudringen ved springfjære. Etter mudring ved springfjære er det vanngjennomstrømning i løp 2-5 der det tidligere var tørrlagt land.*

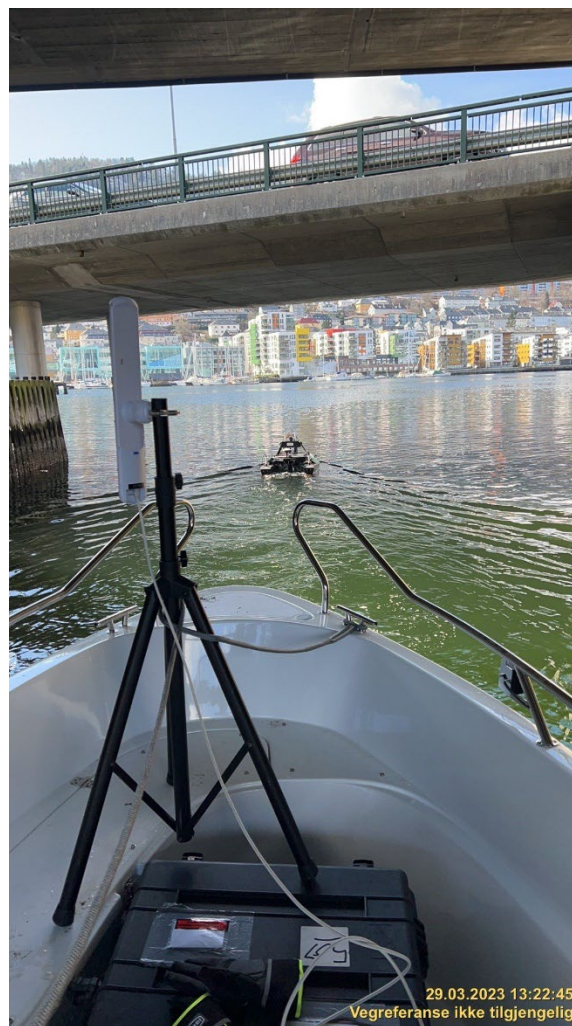
Veseth AS har på oppdrag fra Løvaas Maskin målt inn dybder under Gamle Nygårdsbro etter mudring. Det ble forsøkt å kartlegge med multistråleekkolodd (fig. 1), men siden broene hindrer satellittdekning (som er nødvendig for å få posisjon og høyde på dataene) var det ikke mulig å utføre målingen med denne metoden. Løsningen ble å skanne broen med laserskanner og georeferere skannet ved bruk av totalstasjon. Bunnen i løpene ble målt ved å måle avstand fra bunn til vannflate med nivellerstang (fig. 2). Høyden er deretter korrigert for tidevann for å få korrekt høyde i NN2000. Formålet med å skanne løpene i broen var å kunne visualisere målingene på en god måte, samt å få med eventuelle tørrlagte områder i løpene.

Figur 1: Det ble forsøkt å kartlegge med multistråleekkolodd.

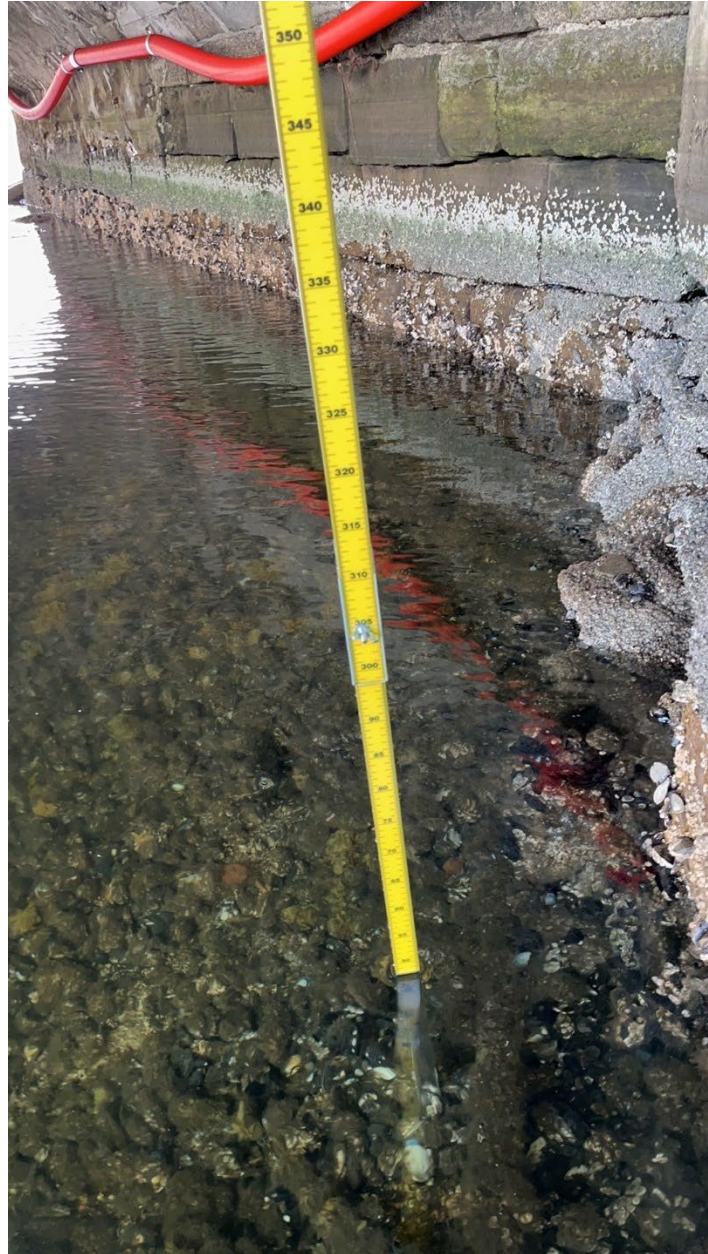
Figur 2: Innmåling av sjøbunn med nivellerstang.

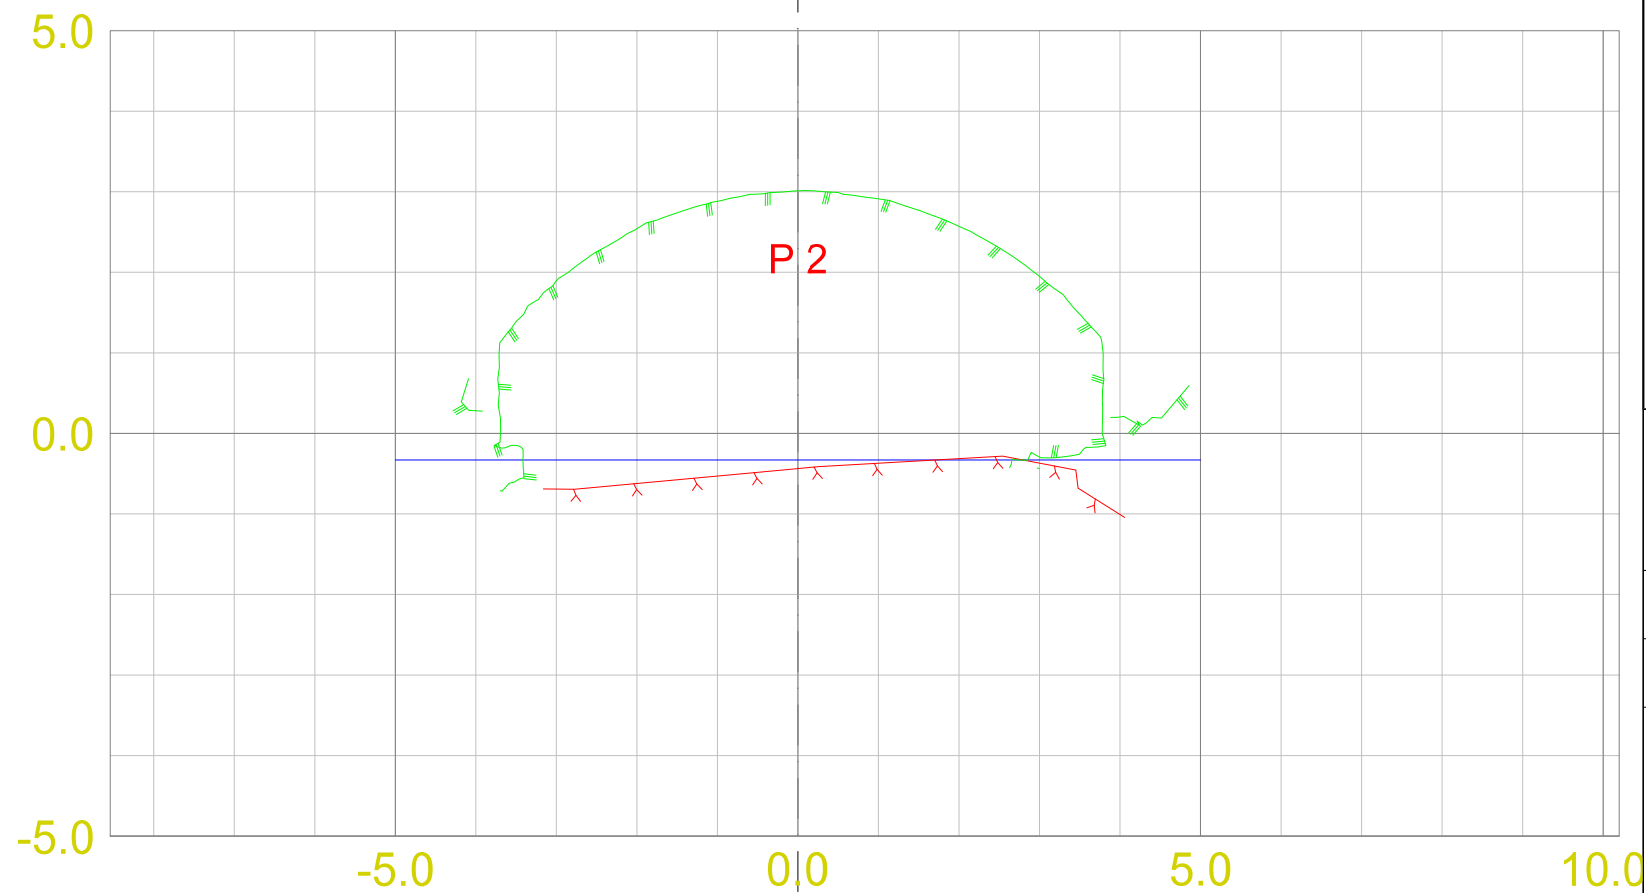
Dato 19.04.2023	Konstr./tegnet	Godkjent	Målestokk 1:100		
ETRS89/UTM SONE 32N		NN 2000 høyder			
Tverrprofiler LØP 4				Erstatning for:	Erstattet av:
				303	
Henvisning:		Beregning:

- ▲— Fys.Gmi 1: Skann av bro
- ▲— Fys.Gmi 6: Bunn etter mudring
- ▲— Fys.Gmi 11: Vannstand 29.03.2023 :-33 cm

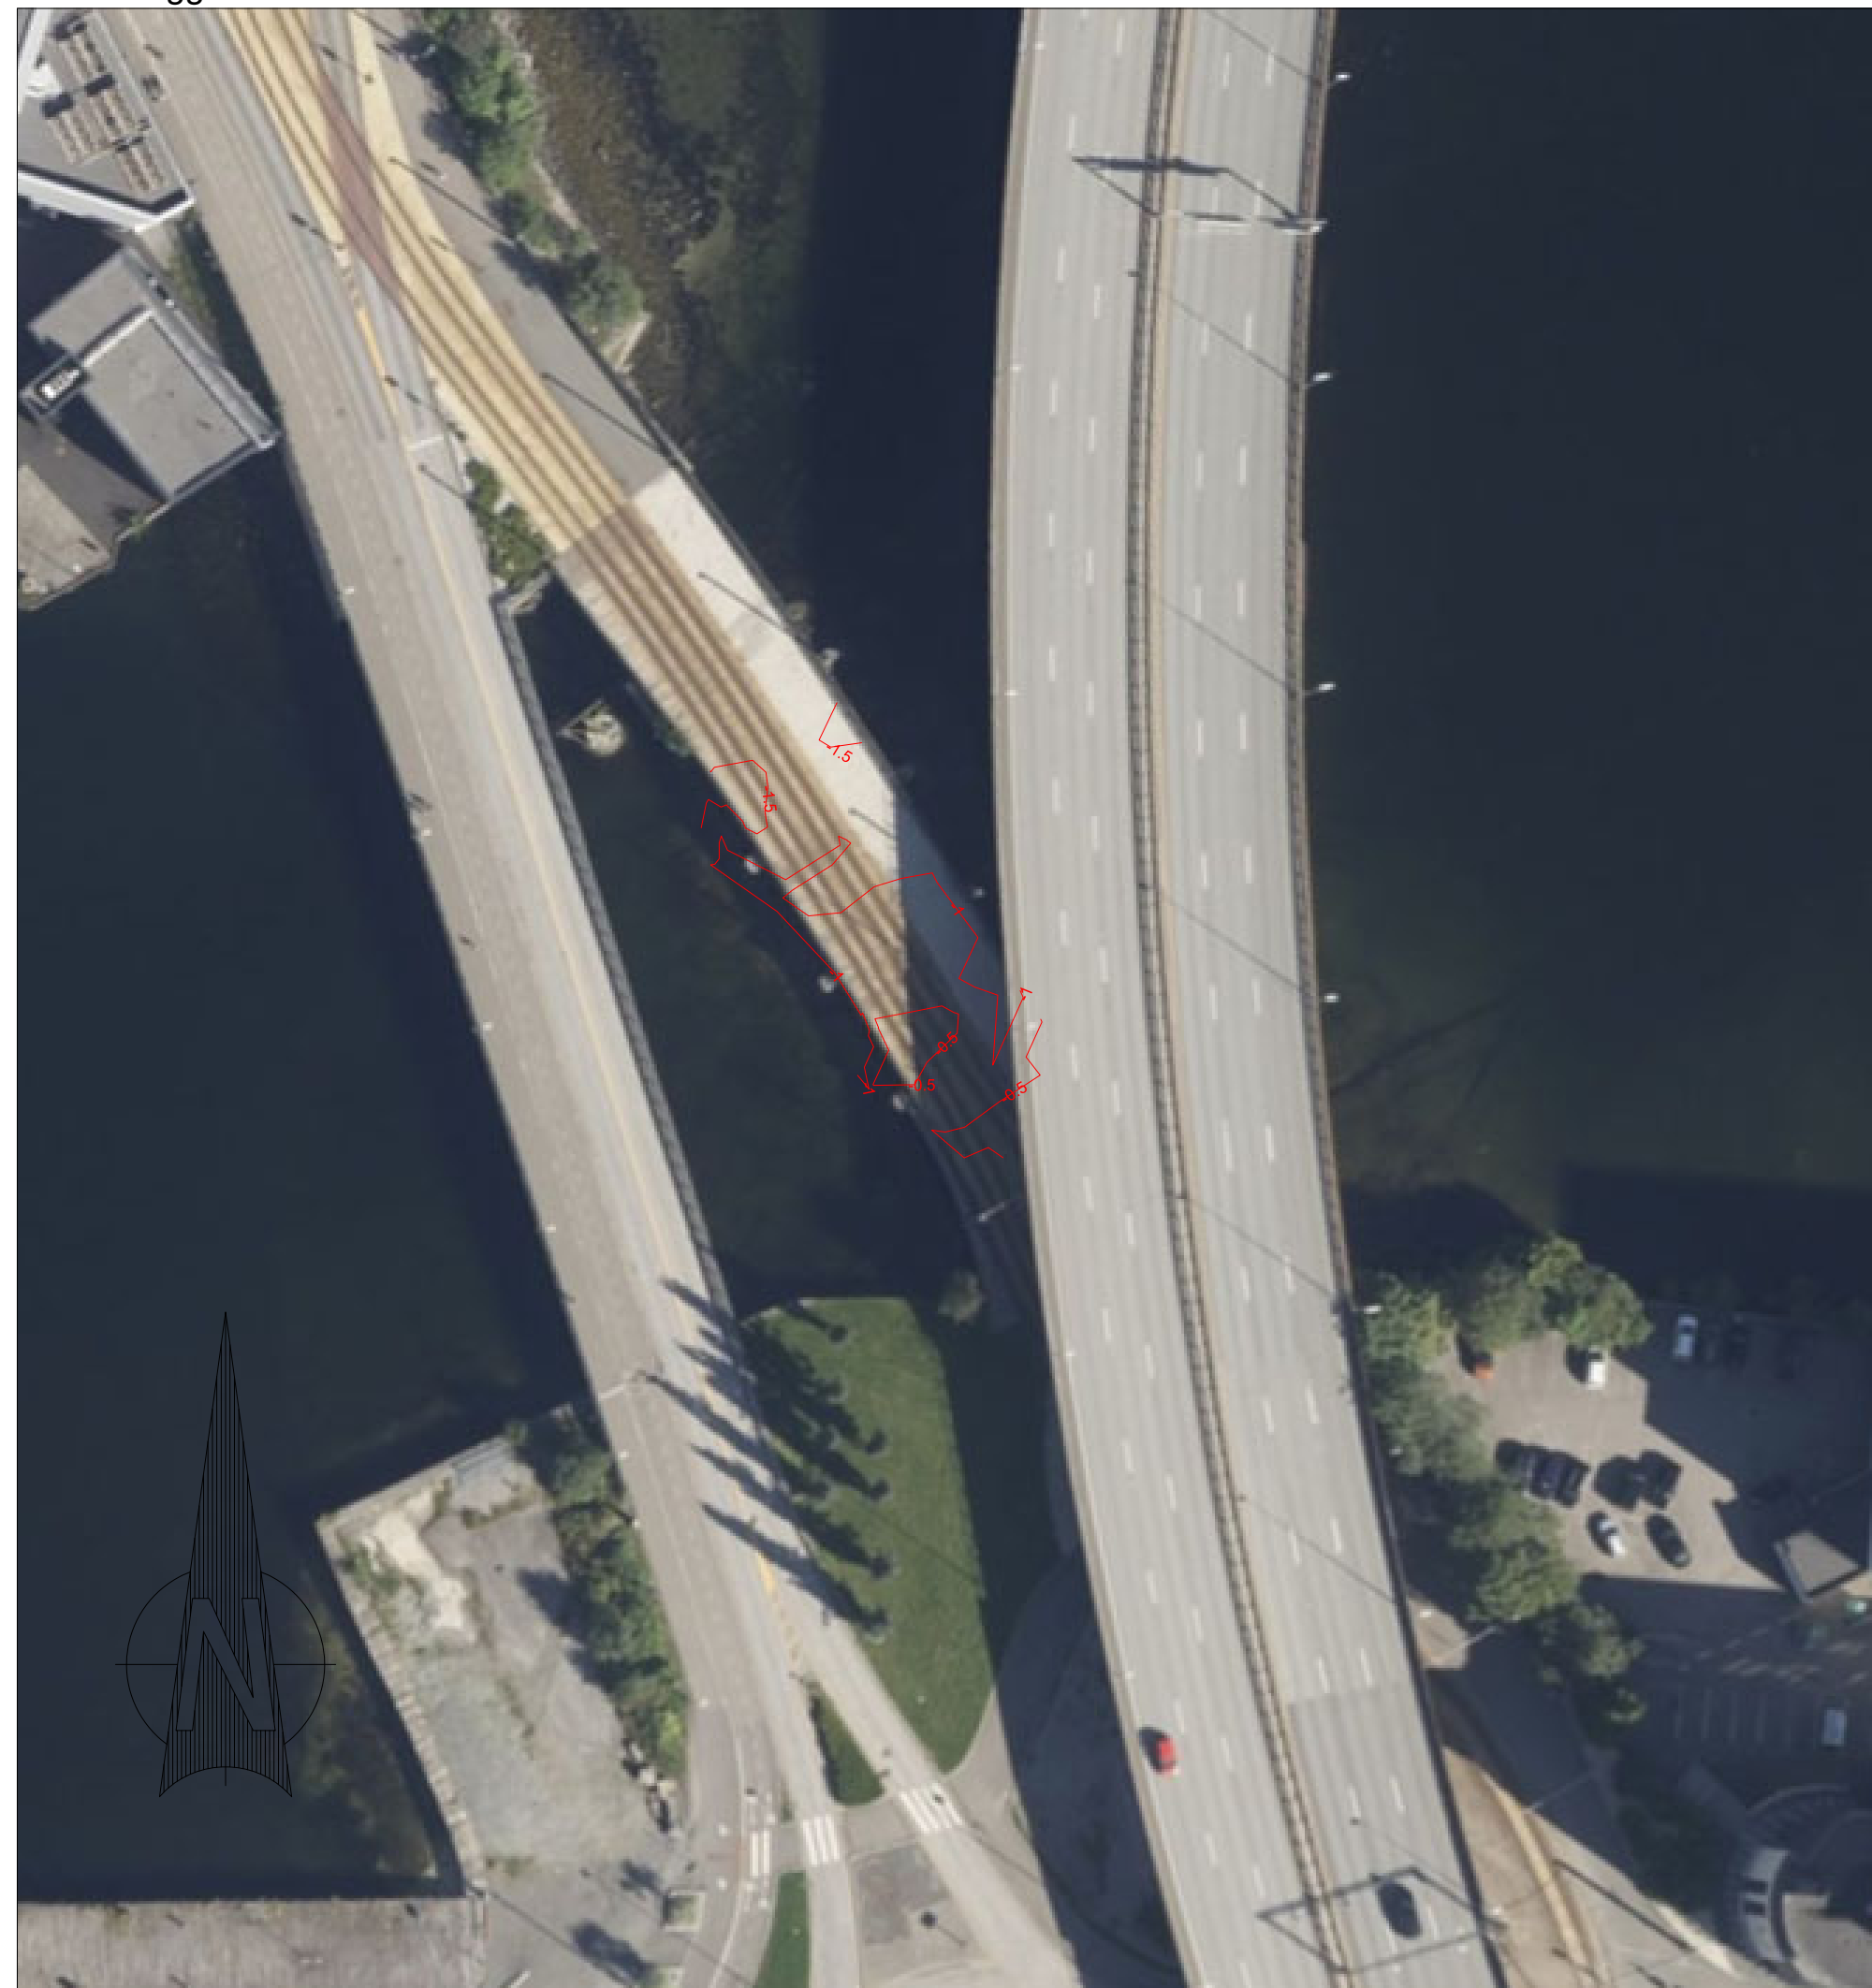
Dato	Konstr./tegn	Godkjent	Målestokk	
19.04.2023			1:1000	
ETRS89/UTM SONE 32N NN 2000 høyder				
Kotekart 0,5 m ekvidistanse				Erstatning for:
				Erstattet av:
				902
Henvising:		Beregning:
