# TILTAKSPLAN FOR FORURENSET SJØBUNN I VÅGEN, BERGEN

VERSJON REV02, DESEMBER 2024

| Oppdrag nr.: | A243166 | Rapportnummer | A243166-2024-16 |

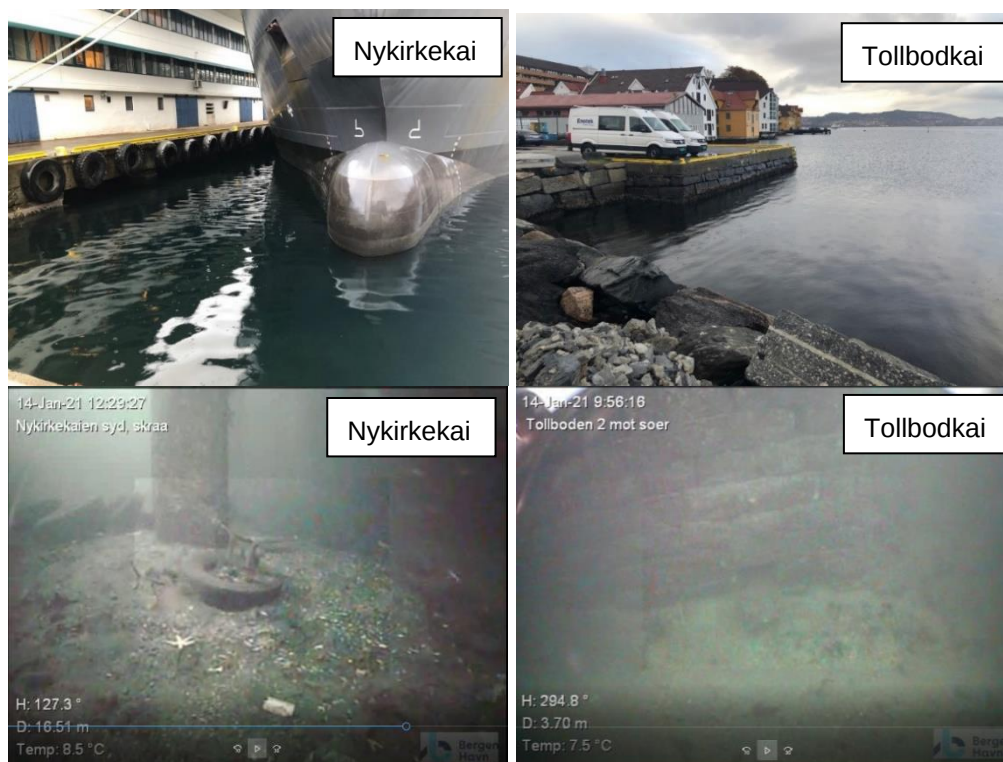
Figur 9 Nykirkekai står på peler (venstre) mens Tollbodkai har murt front (høyre) (kilde: ROV-undersøkelse utført av Bergen Havn, januar 2021).

Enkelte kaier i Vågen står helt eller delvis på peler. Dette gjelder primært Nykirkekai sør, deler av Nykirkekai nord, området mellom Nykirkekaiene, Skolten syd 3, deler av Skolten syd 2, deler av Zachariasbryggen, samt kaien til Havforskningsinstituttet ytterst i Vågen (Figur 7 og Figur 8). I tillegg står enkelte bygninger langs vestsiden av Vågen delvis på peler. I områdene under disse kaiene og byggene er det påvist/kan det finnes sediment som potensielt er forurensset. ROV-undersøkelser har blant annet påvist mye finstoff under Nykirkekaiene og kaien til Havforskningsinstituttet (nordvest for Tollbodkaaien), og disse områdene må inkluderes i tiltaksvurderingen. Under enkelte andre kaier eller bygg er det usikkert hvor langt inn finstoffet strekker seg. Det er valgt å inkludere et areal på ca. 5000 m<sup>2</sup> i det totale tiltaksarealet i Vågen på 275 000 m<sup>2</sup> for å ta høyde for områder der det finnes finstoff under kaier/bygg. Kaier og bygninger som ikke står på peler har murt front (Figur 8 og Figur 9).

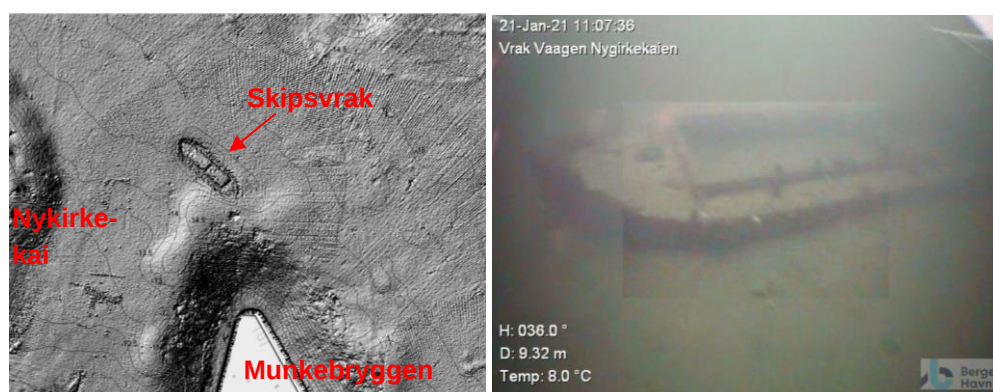
Figur 42 Skyggerelieffkart (venstre) og ROV-opptak fra Bergen Havnevesen (høyre) fra januar 2021 som viser vraket rett nord for kanten av Munkebryggen.

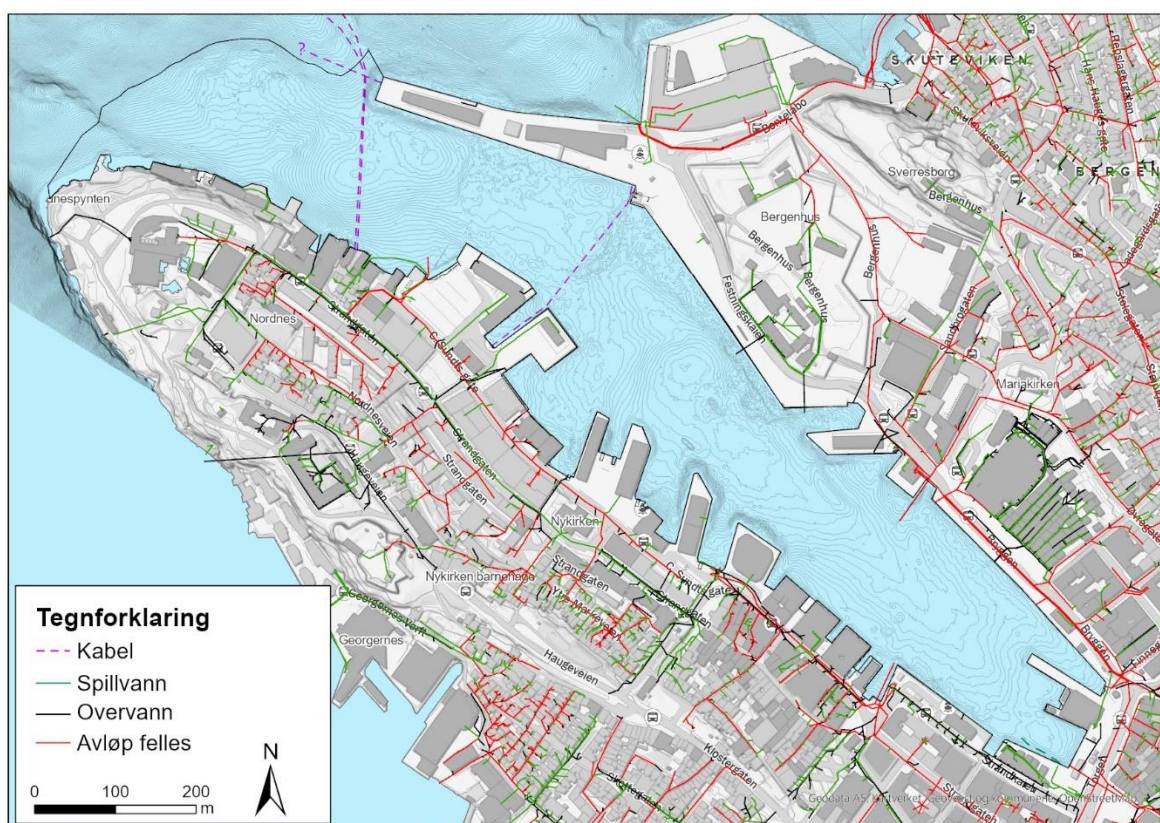
**Figur 43** Oversikt over ledninger og kabler i tiltaksområdet. Ledningsdata er innhentet fra Bergen Vann 21.11.24. Den stiplede grønne linjen rett utenfor Torget er ikke inntegnet i VA-etatens datasett, men ledningen ble filmet med ROV 15.01.21.

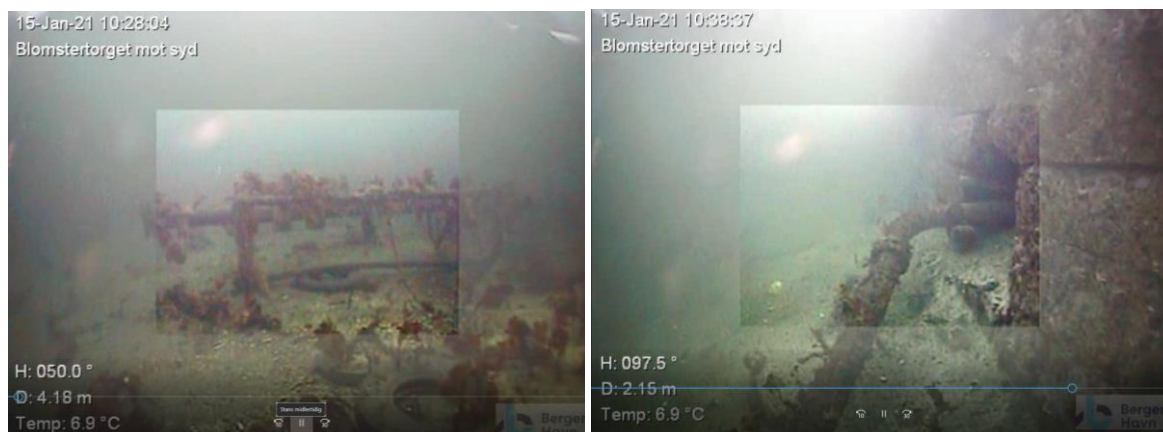
Figur 44 *Ledning langs Torget som ikke er inntegnet i VA-etatens datasett. Ledningen er inntegnet med stiplet grønn linje i Figur 43 (kilde: ROV-undersøkelse utført av Bergen Havnevesen, januar 2021).*

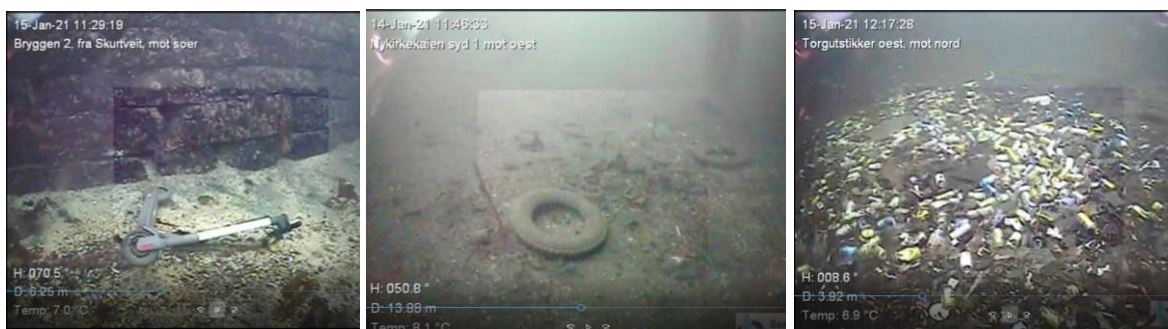
**Figur 45** Bilder fra ROV undersøkelse utført av Bergen Havn langs kaifronter i Vågen i januar 2021. Filming påviste en del større objekter som handlevogner, sparkesykler, bildekk, etc. I området mellom Bryggen og Torgutstikkeren ble det påvist et område der det har samlet seg særlig mange bokser som er kastet på sjøen fra land eller småbåter.

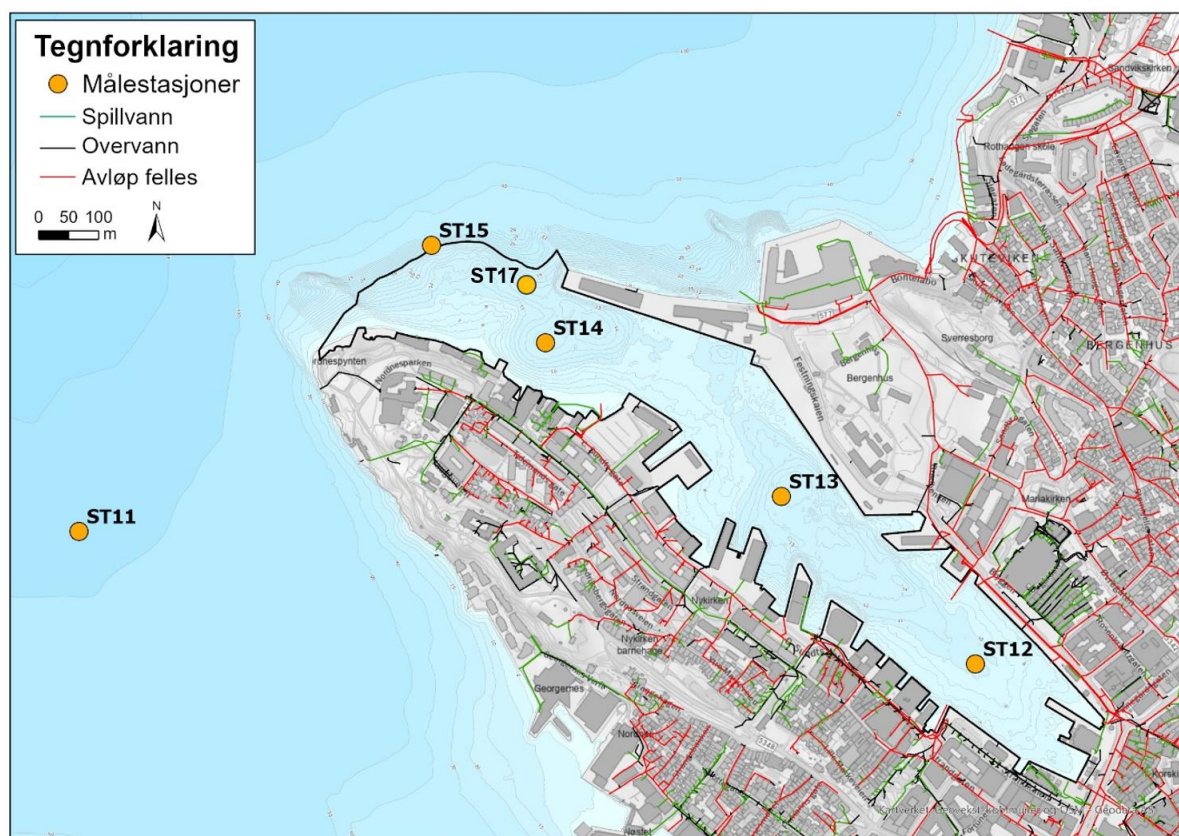
Figur 48 Målestasjoner i Vågen der det er gjennomført forundersøkelser i 2020-2023 (COWI, 2023c).
