KULTURMINNEDOKUMENTASJON

Haakonsvernveien 61-65 (gnr. 124/52, 356)

| Oppdragsnavn og nummer | | | | |
|---|---|---|---|---|
| 1146 Haakonsvernveien 61 | | | | |

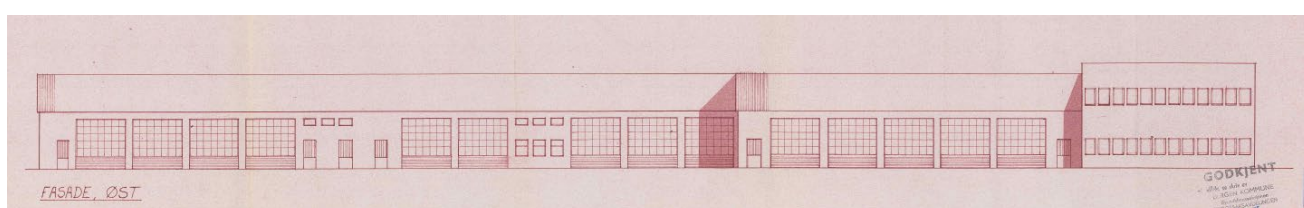
**1978**

| 1978 | Tilbygg ble søkt og innvilget. Gjaldt ny vaskehall, nytt maskinverksted, utvidelse av kjeller, endringer av interne romløsninger og ny kledning på store deler av bygget. |

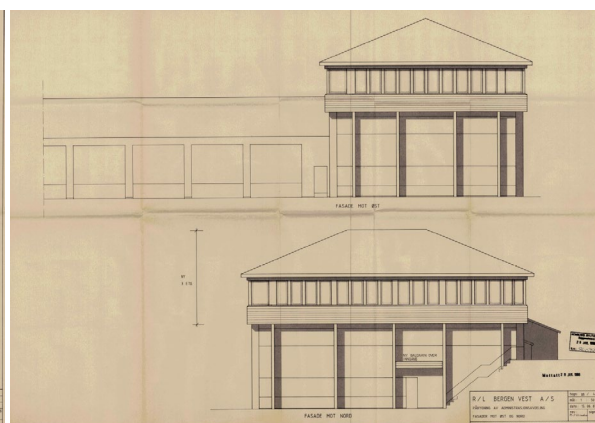
| 1986 | Påbygg ble søkt og innvilget. Administrasjonsbygget ble påbygget/ombygget. |

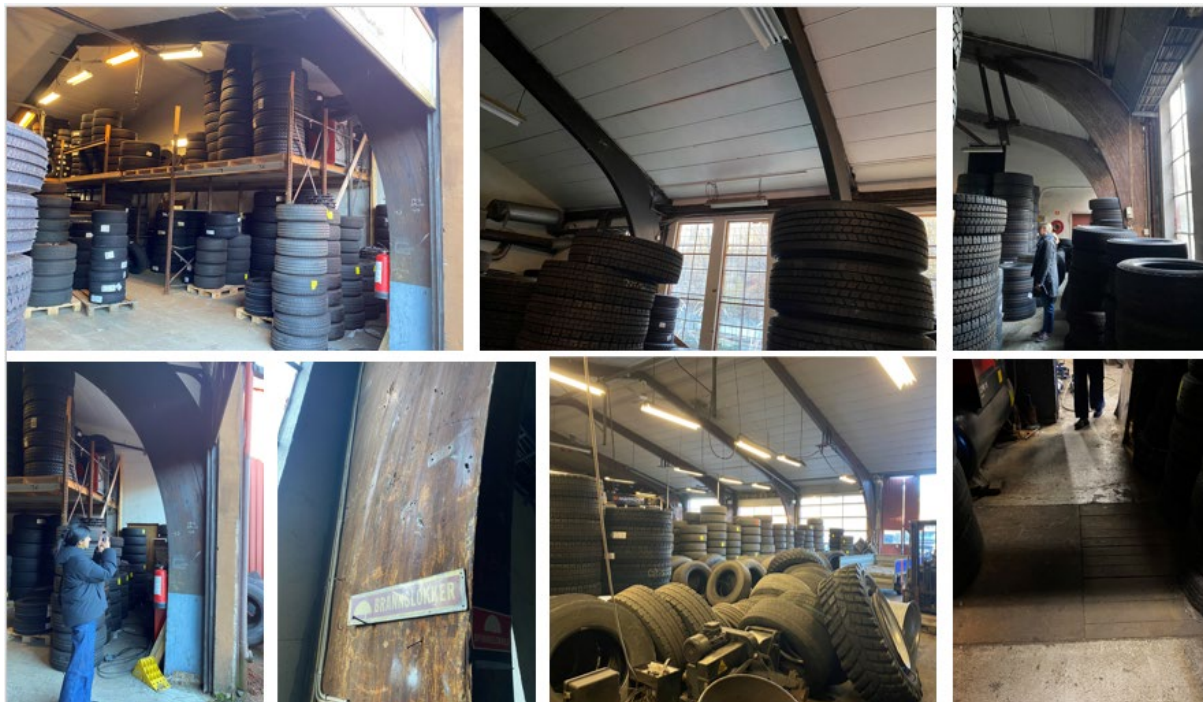
Figur 4-3 I verkstedhallen er den frittstående laminerte bukonstruksjonen fortsatt godt synlig. På bildet nederst til høyre ses trolig et lokk lagt over en nedsenket del av den opprinnelige smørehallen.

Byggene og anleggene framstår verken som spesielt autentiske eller karakteristiske, men Haakonsvernveien 61 har noen interessante intakte bygningselementer i selve verkstedsbygget i

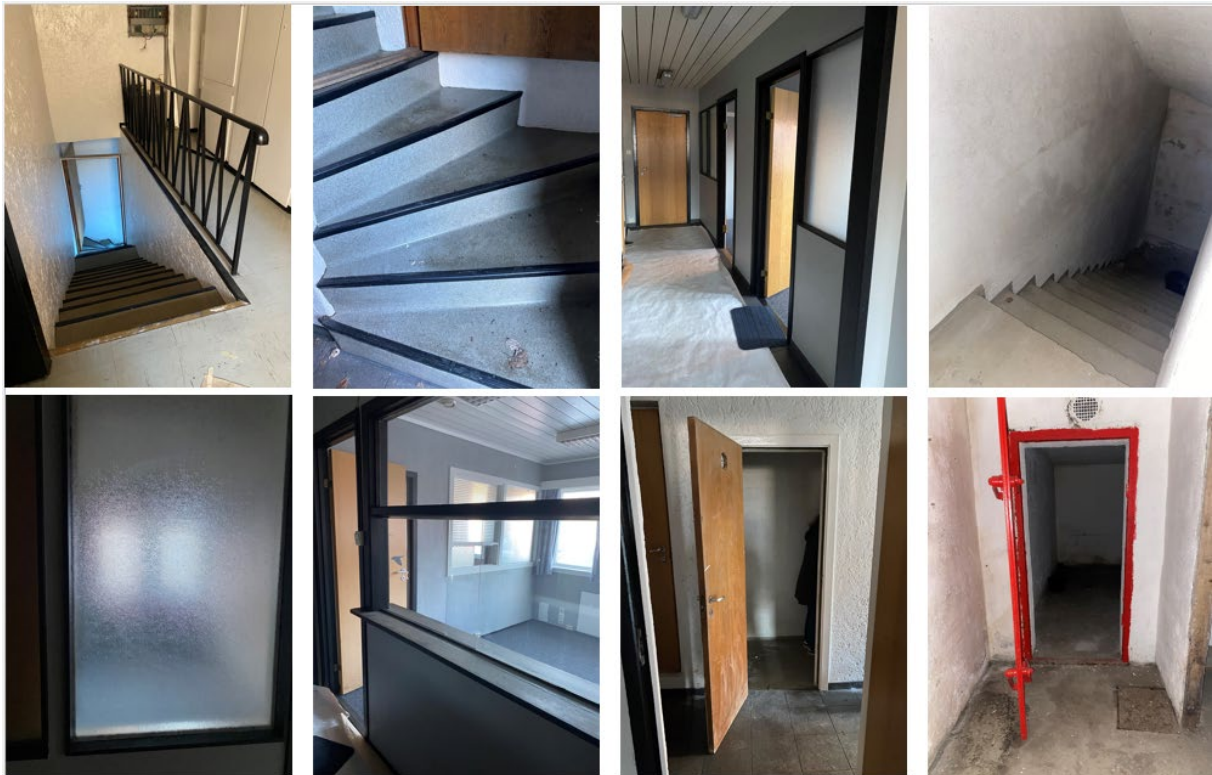
Figur 4-5 Detaljer fra interiøret i administrasjonsbyggets kjeller, 1. etasje og trapp opp til 2. etasje.

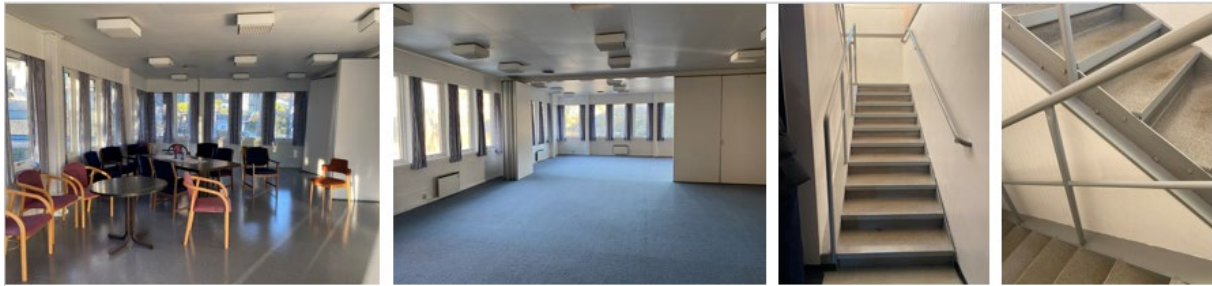
Figur 4-7 Øverste etasje er preget av 1980-tallet.

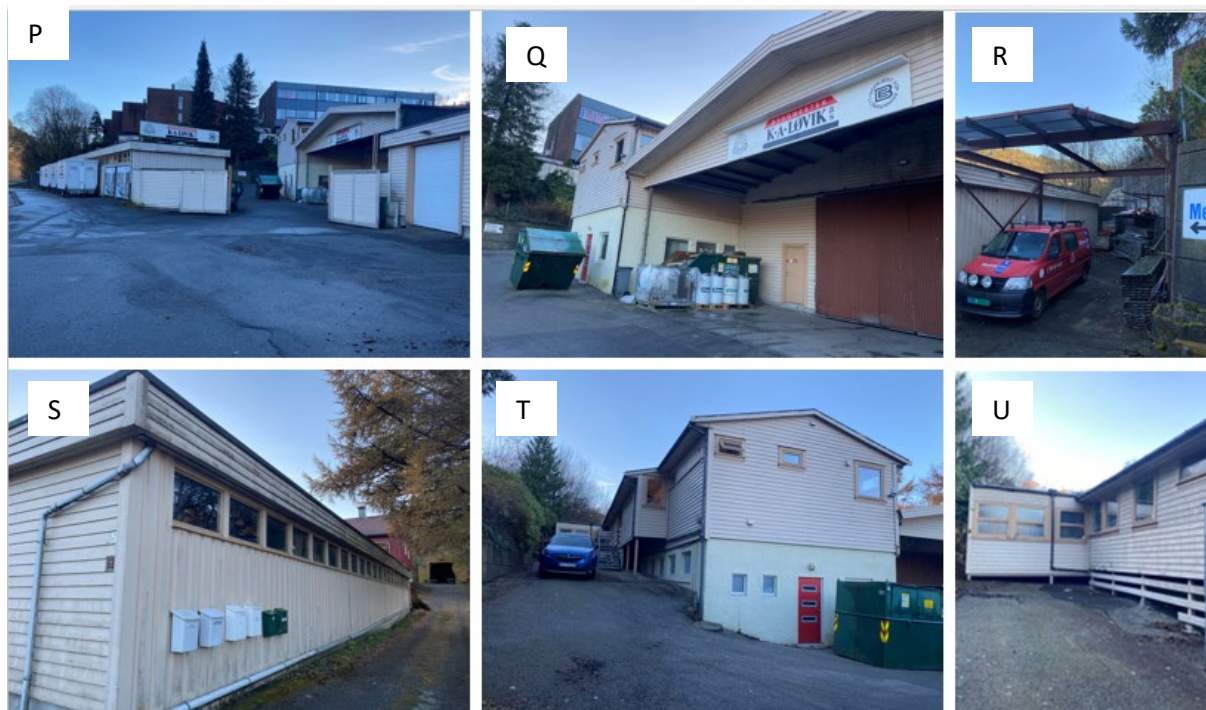
Figur 4-14 Hovedhuset på eiendommen er i dag innredet og brukt til kontor. Øvrig bygningsmasse benyttes til lager og verksted. Nummering viser til fotostandpunkt, se oversikt på kart bakerst.
