## RIVNINGSDOKUMENTASJON

Haakonsvernveien 61-65 (gnr. 124/52, 356)

Denne rivningsdokumentasjonen er utarbeidet i forbindelse med reguleringsplan for Haakonsvernveien 61 (gnr. 124/52) og 63-65 (gnr. 124/356).

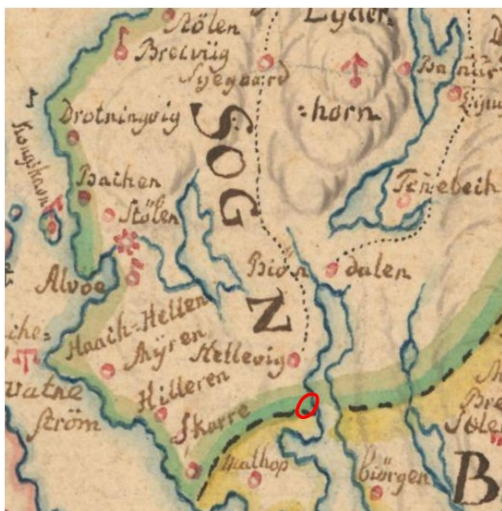
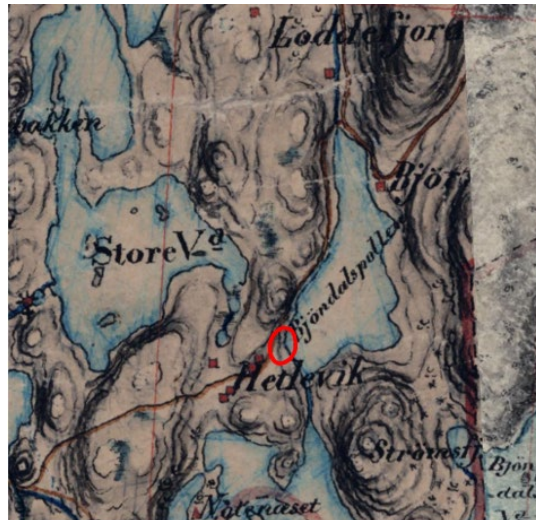
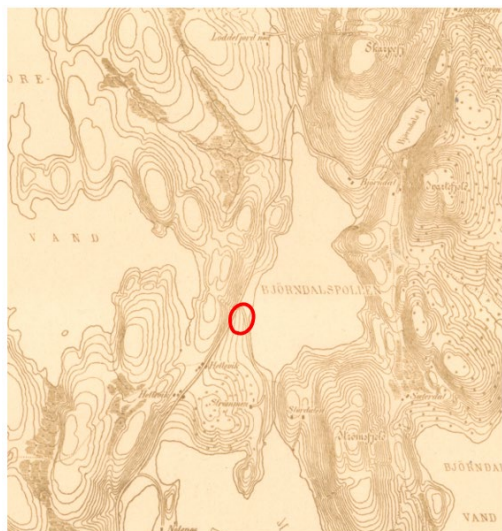
Figur 3-1 T.v.: Historisk kart fra 1790 viser at gården Hetlevik var navnefestet. En rød ring som trolig viser gårdstunets plassering anes i sørenden av den stiplede linjen ved navnet Hetlevig. Det er også markert en veg/ferdselsåre gjennom Loddefjord fram til Hetlevik. Rød oval sirkel viser omtrentlig planområdet. T.h.: Historisk kart fra 1856-60 er mer detaljert med hensyn til bebyggelse og viser trolig flere bruk plassert i noe som kan være et klyngetun. Rød oval sirkel viser omtrentlig planområdet. Kilde: bergenskart.no. Lengst til høyre: Historisk kart fra 1909 viser at det lå to tun under Hetlevik, begge plassert langs vegen som i dag er Mathopsveien. Rød oval sirkel viser omtrentlig planområdet. Kilde: kartverket.no

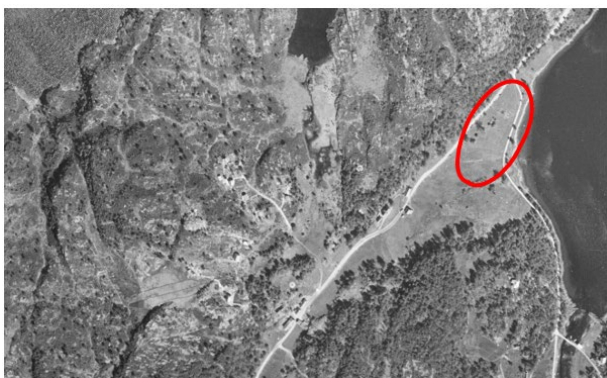
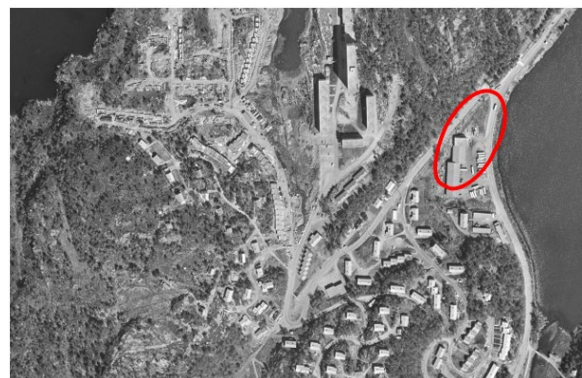
Figur 3-2 T.v.: Ortofoto fra 1951 viser at området fremdeles var preget av landbruksdrift med jordbruksmark mellom "gamle" Mathopsvegen og den nye vegen, som fra 1957 fikk navnet Haakonsvernvegen. Rød oval sirkel viser omtrentlig planområdet. T.h.: Ortofoto fra 1970 viser at 20 år seinere hadde jordbruksdriften veket plass for en massiv boligutbygging samtidig som garasjen til Bergen-Vest AS var etablert på eiendommen. I 1970 var også strandlinjen lang Bjørndalspollen fylt

ut, trolig i forbindelse med utvidelse av Haakonsvernvegen. Rød oval sirkel viser omtrentlig planområdet. Kilde: bergenskart.no

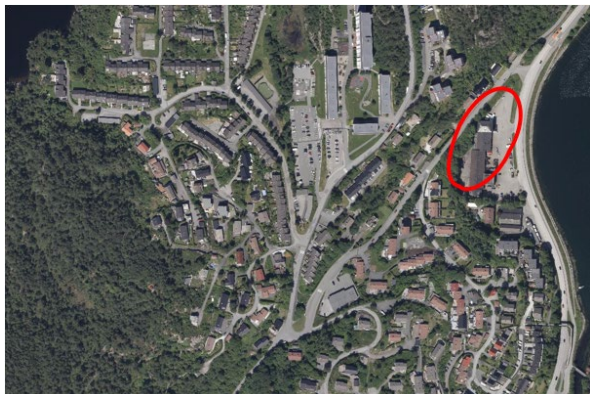
Figur 3-3 Ortofoto fra 2022 viser at det i løpet av de siste 50 årene har vært noe nybygging i området. Det er gjort noen mindre påbygginger av bygningsmassen i Haakonsvernveien 61 og parkeringsarealet på eiendommen er utvidet. Rød oval sirkel viser omtrentlig planområdet. Kilde: bergenskart.no

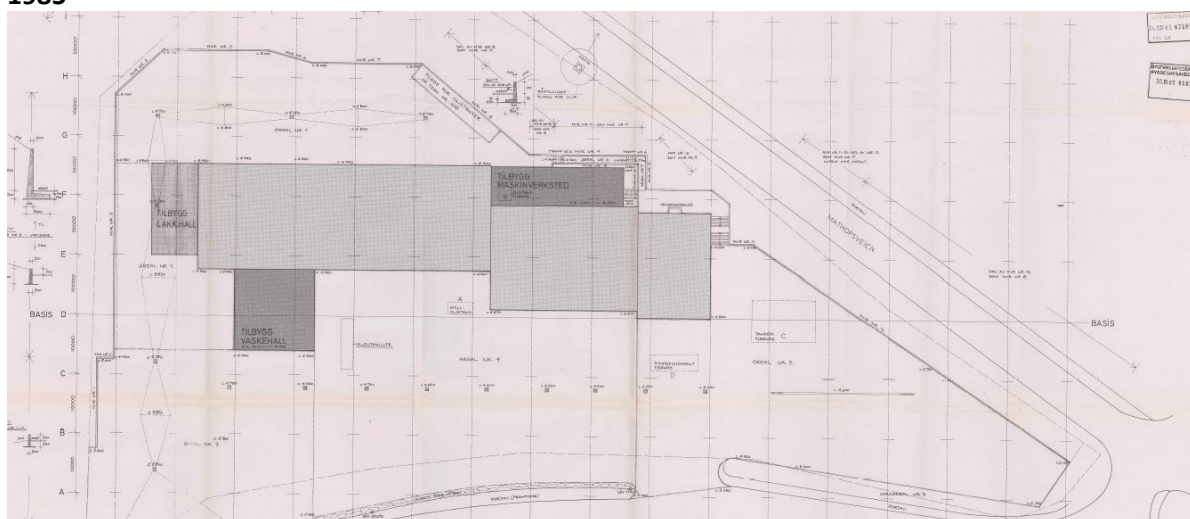
| 1985 | Tilbygg ble søkt og innvilget. En lakkhall mot vest ble etablert. |

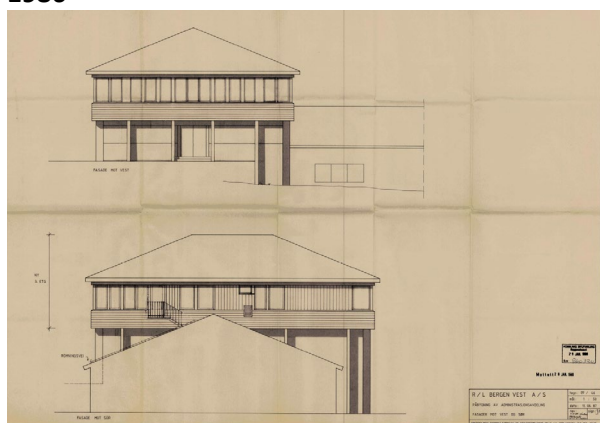
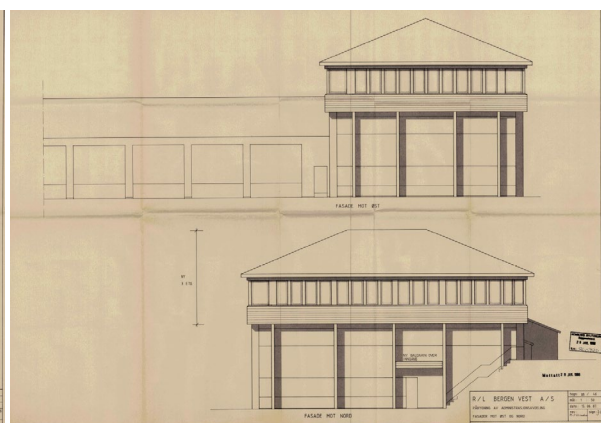
| 1986 | Påbygg ble søkt og innvilget. Administrasjonsbygget ble påbygget/ombygget. |

| Takkonstruksjon | Opprinnelig saltak på hallene og flatt tak på administrasjonsbygget. Adm.bygg ombygd til saltak i 1986. |

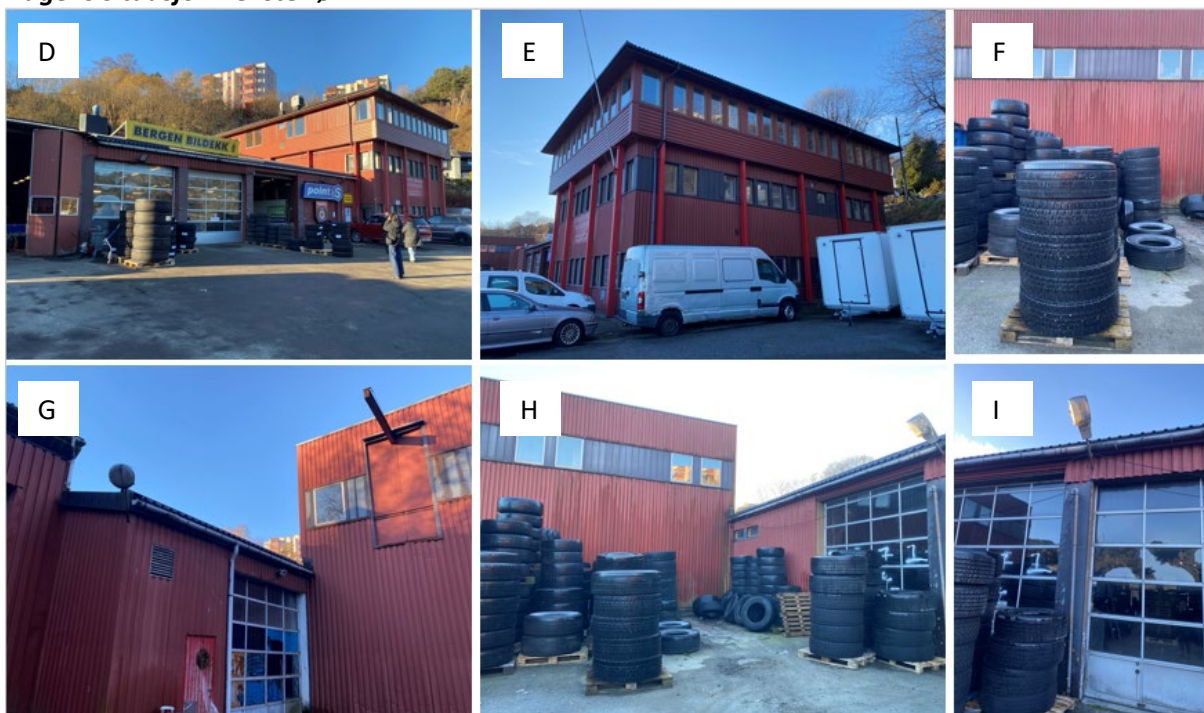
Figur 4-1 Fremfasaden av Haakonsvernveien er preget av ombygninger og moderniseringer utført fra anlegget stod ferdig i 1964 til siste påbygning i 1986. Nummering viser til fotostandpunkt, se oversikt på kart bakerst.

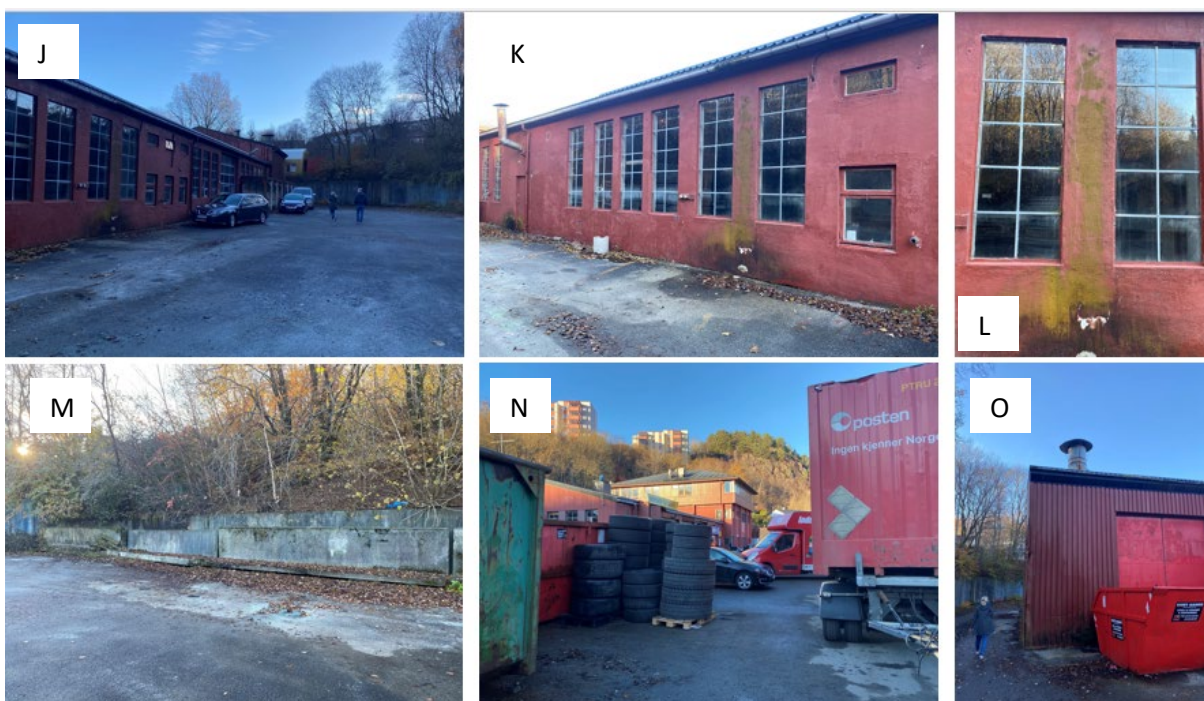
Figur 4-2 Baksiden av bygget har flere bevarte detaljer i fasaden, blant annet er vinduene originale. Nummering viser til fotostandpunkt, se oversikt på kart bakerst.

Byggene og anleggene framstår verken som spesielt autentiske eller karakteristiske, men Haakonsvernveien 61 har noen interessante intakte bygningselementer i selve verkstedsbygget i form av trelaminerte buede dragere og autentiske vindusruter mot nord. I kontorbygget er det bevart noen tidstypiske bygningsdeler i form av innvendige glass, dører og håndtak.

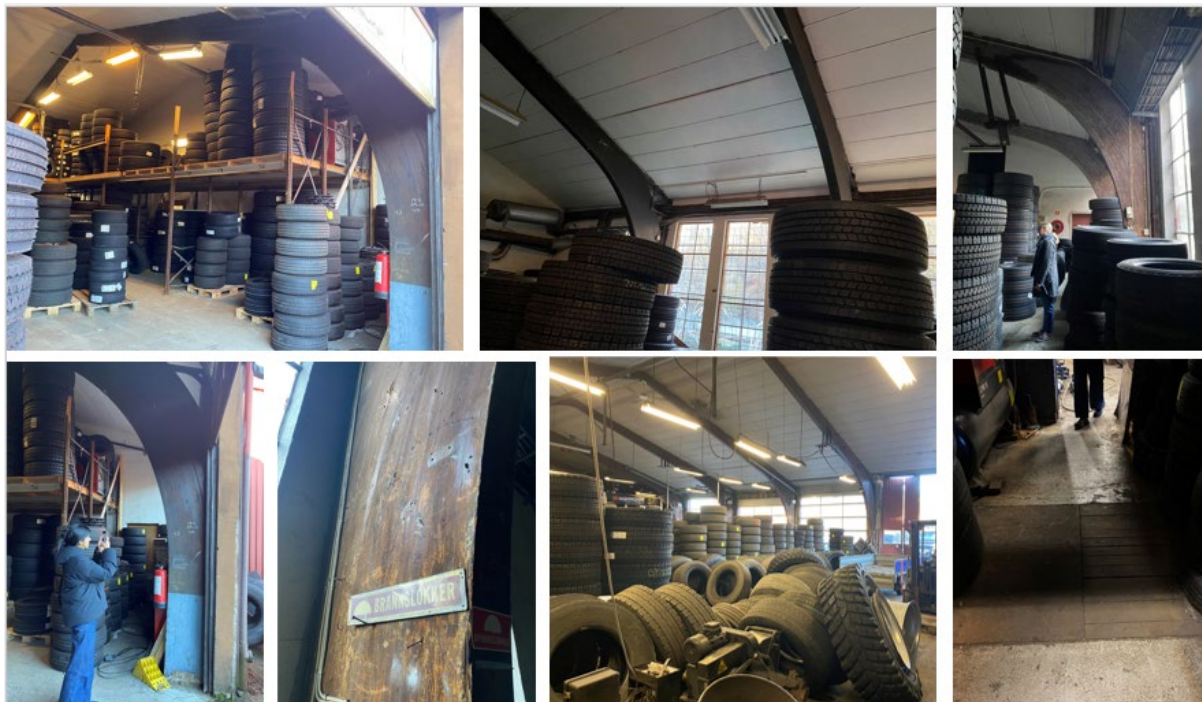
Figur 4-3 I verkstedhallen er den frittstående laminerte buekonstruksjonen fortsatt godt synlig. På bildet nederst til høyre ses trolig et lokk lagt over en nedsenket del av den opprinnelige smørehallen.

| Hovedprinsipp konstruksjon | Frittstående laminert buekonstruksjon |

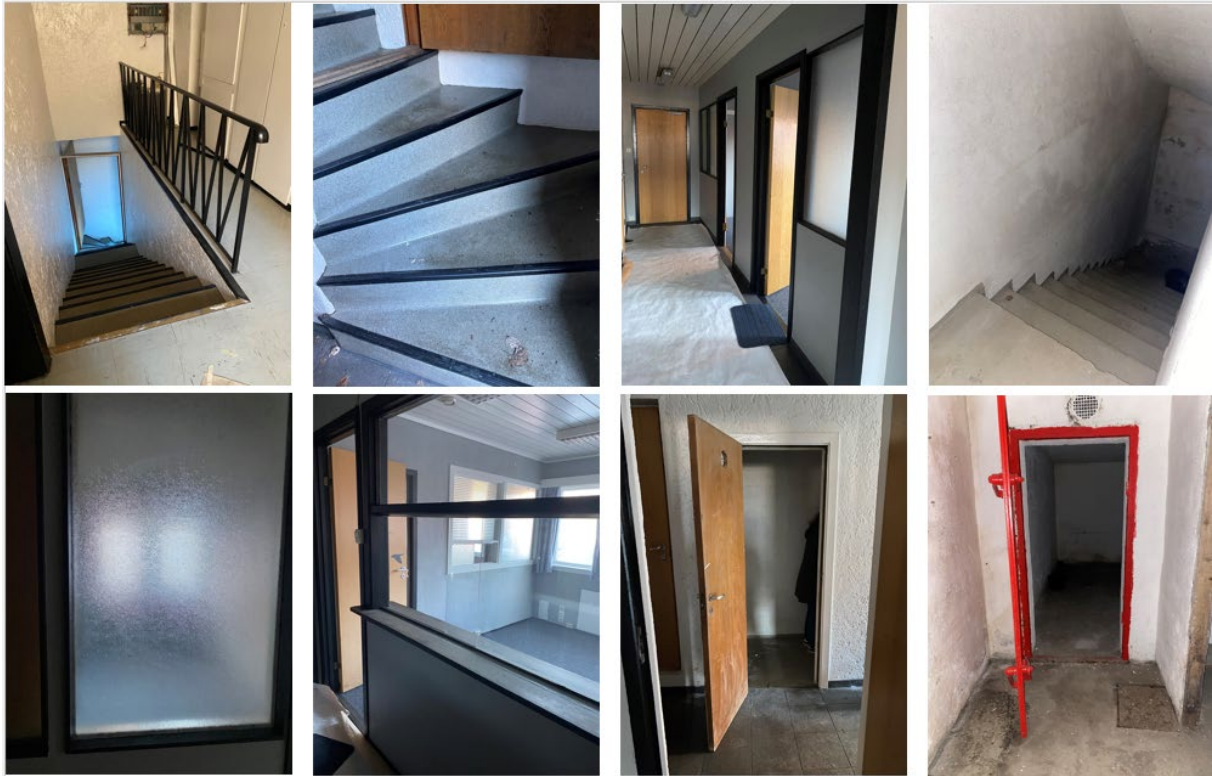
Figur 4-5 Detaljer fra interiøret i administrasjonsbyggets kjeller, 1. etasje og trapp opp til 2. etasje.

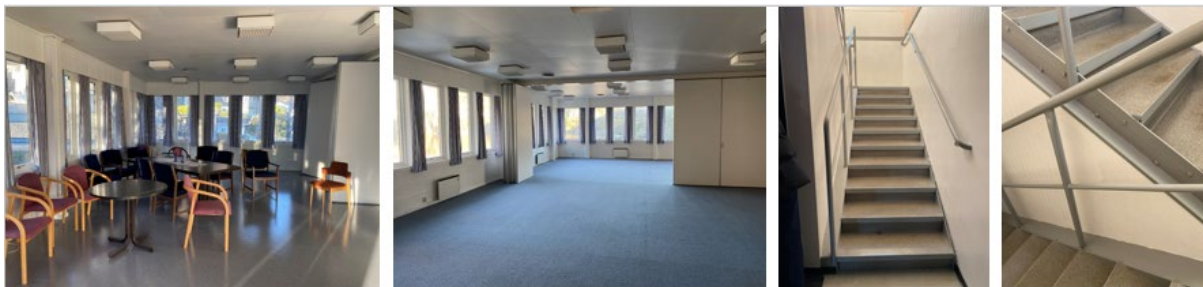
Figur 4-7 Øverste etasje er preget av 1980-tallet.

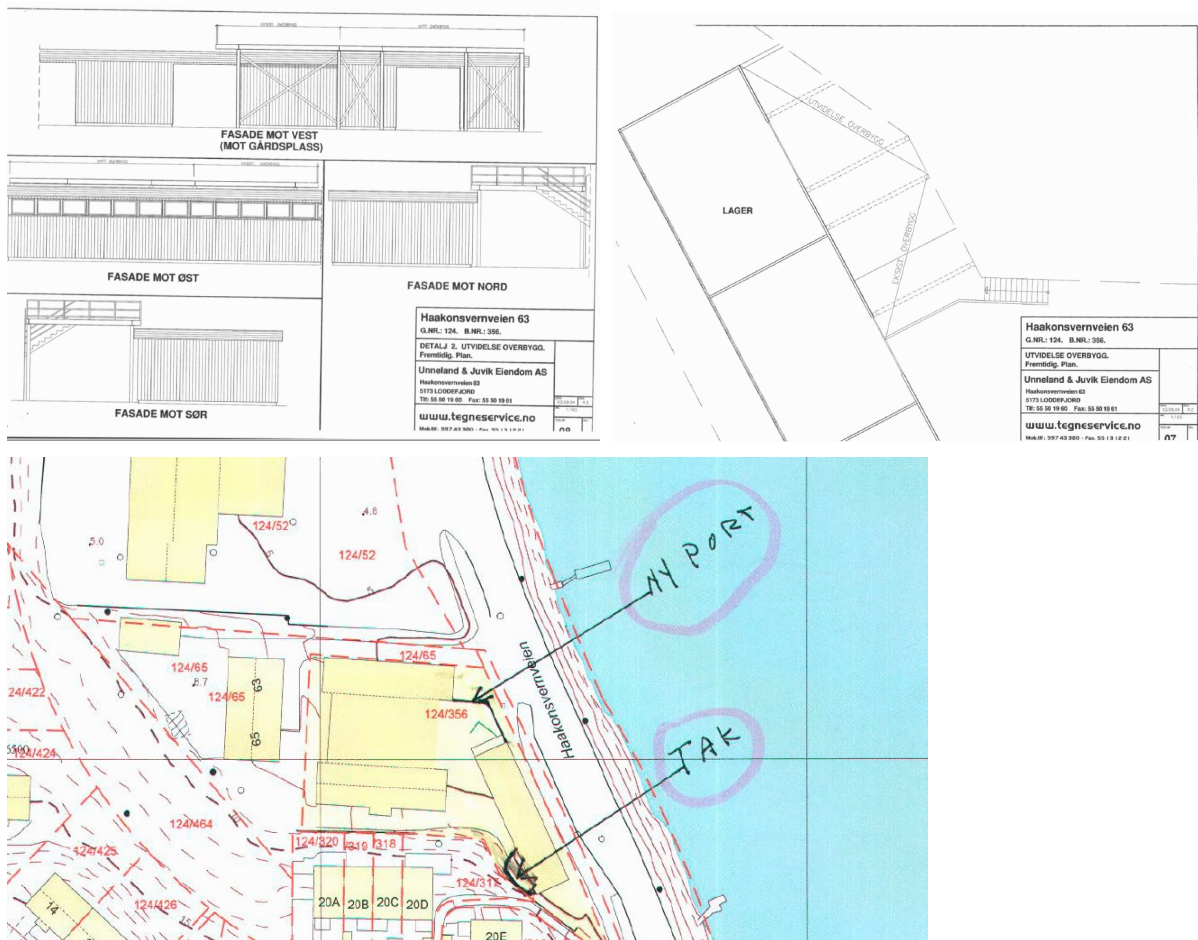
Figur 4-13 Ny port og utvidelse av tak omsøkt i 2007.

| 2007 | Søknad av 05.11.2007 innvilget 04.09.2008 for tillatelse til oppføring av ny port og utvidelse av takoverbygg. |

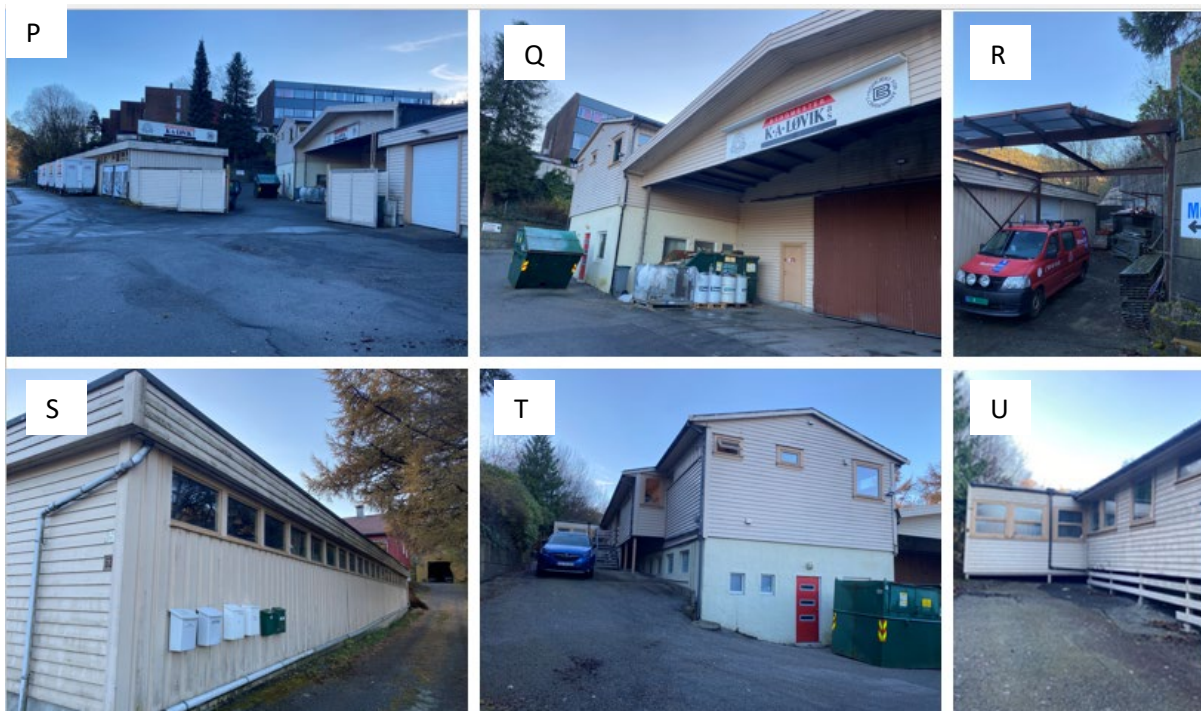
Figur 4-14 Hovedhuset på eiendommen er i dag innredet og brukt til kontor. Øvrig bygningsmasse benyttes til lager og verksted. Nummering viser til fotostandpunkt, se oversikt på kart bakerst.

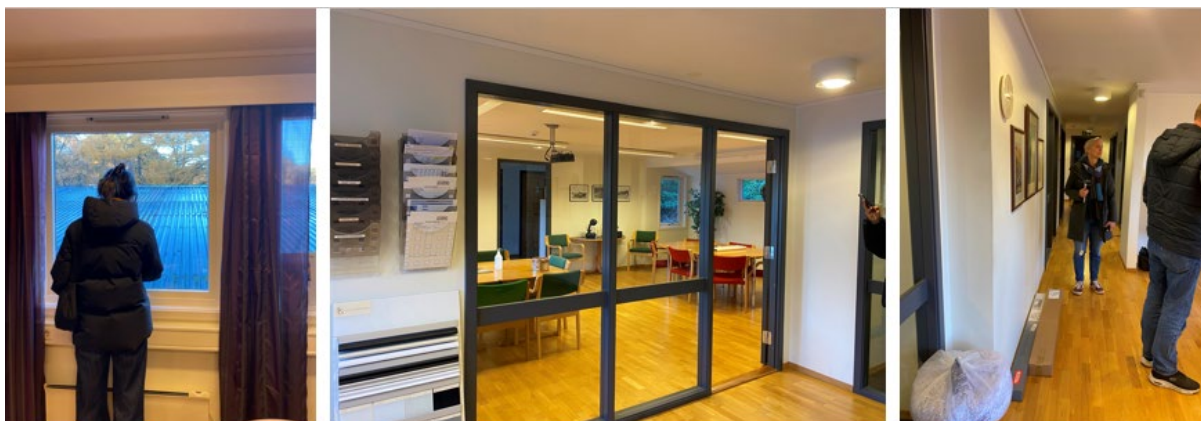
Figur 4-15 Interiør fra hovedbygget.

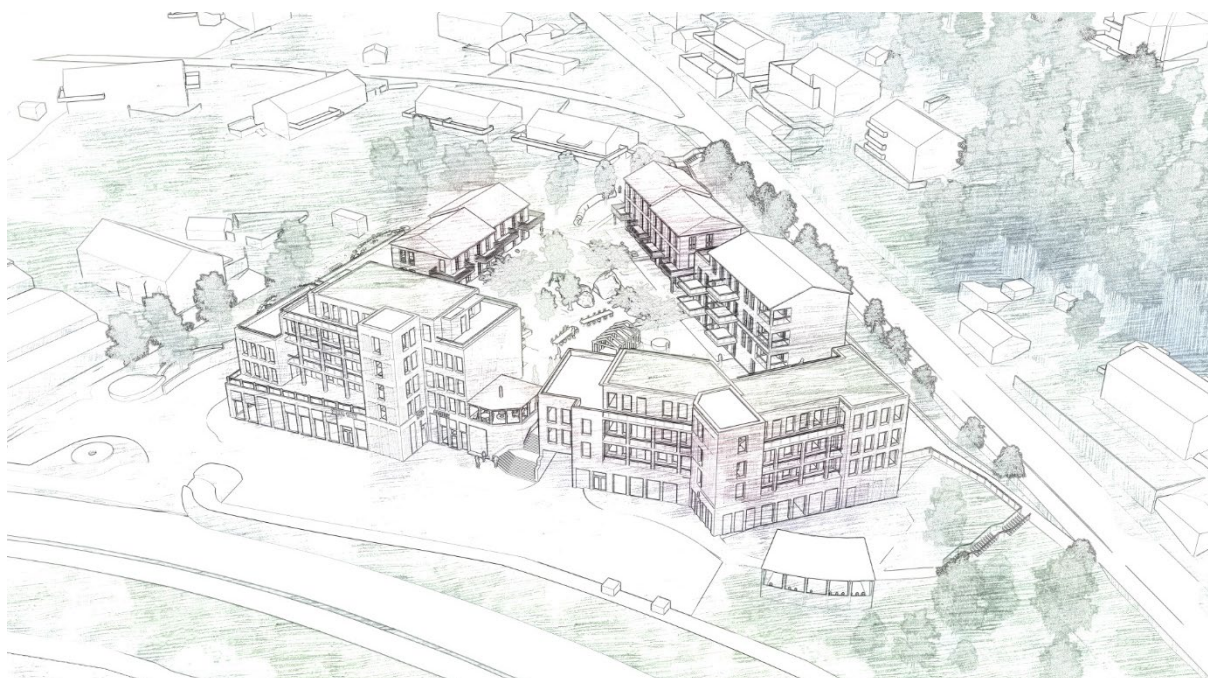
5-1 Foreløpige illustrasjoner av foreslått plangrep.

Haakonsvernveien 61 planlegges transformert fra næringsbebyggelse til bolig kombinert med næring. Utearealene vil inneholde lekeplass og oppholdsareal, inkludert fellesareal på tak. Det vil bli en miks av rekkehus og 3-5 etasjers leilighetsbygg. I det største leilighetsbygget, som ligger langs Haakonsvernveien, vil det etableres butikk i første etasje. Noen av de buede dragerne i eksisterende verkstedshall vil gjenbrukes i en sykkelparkeringsbod.

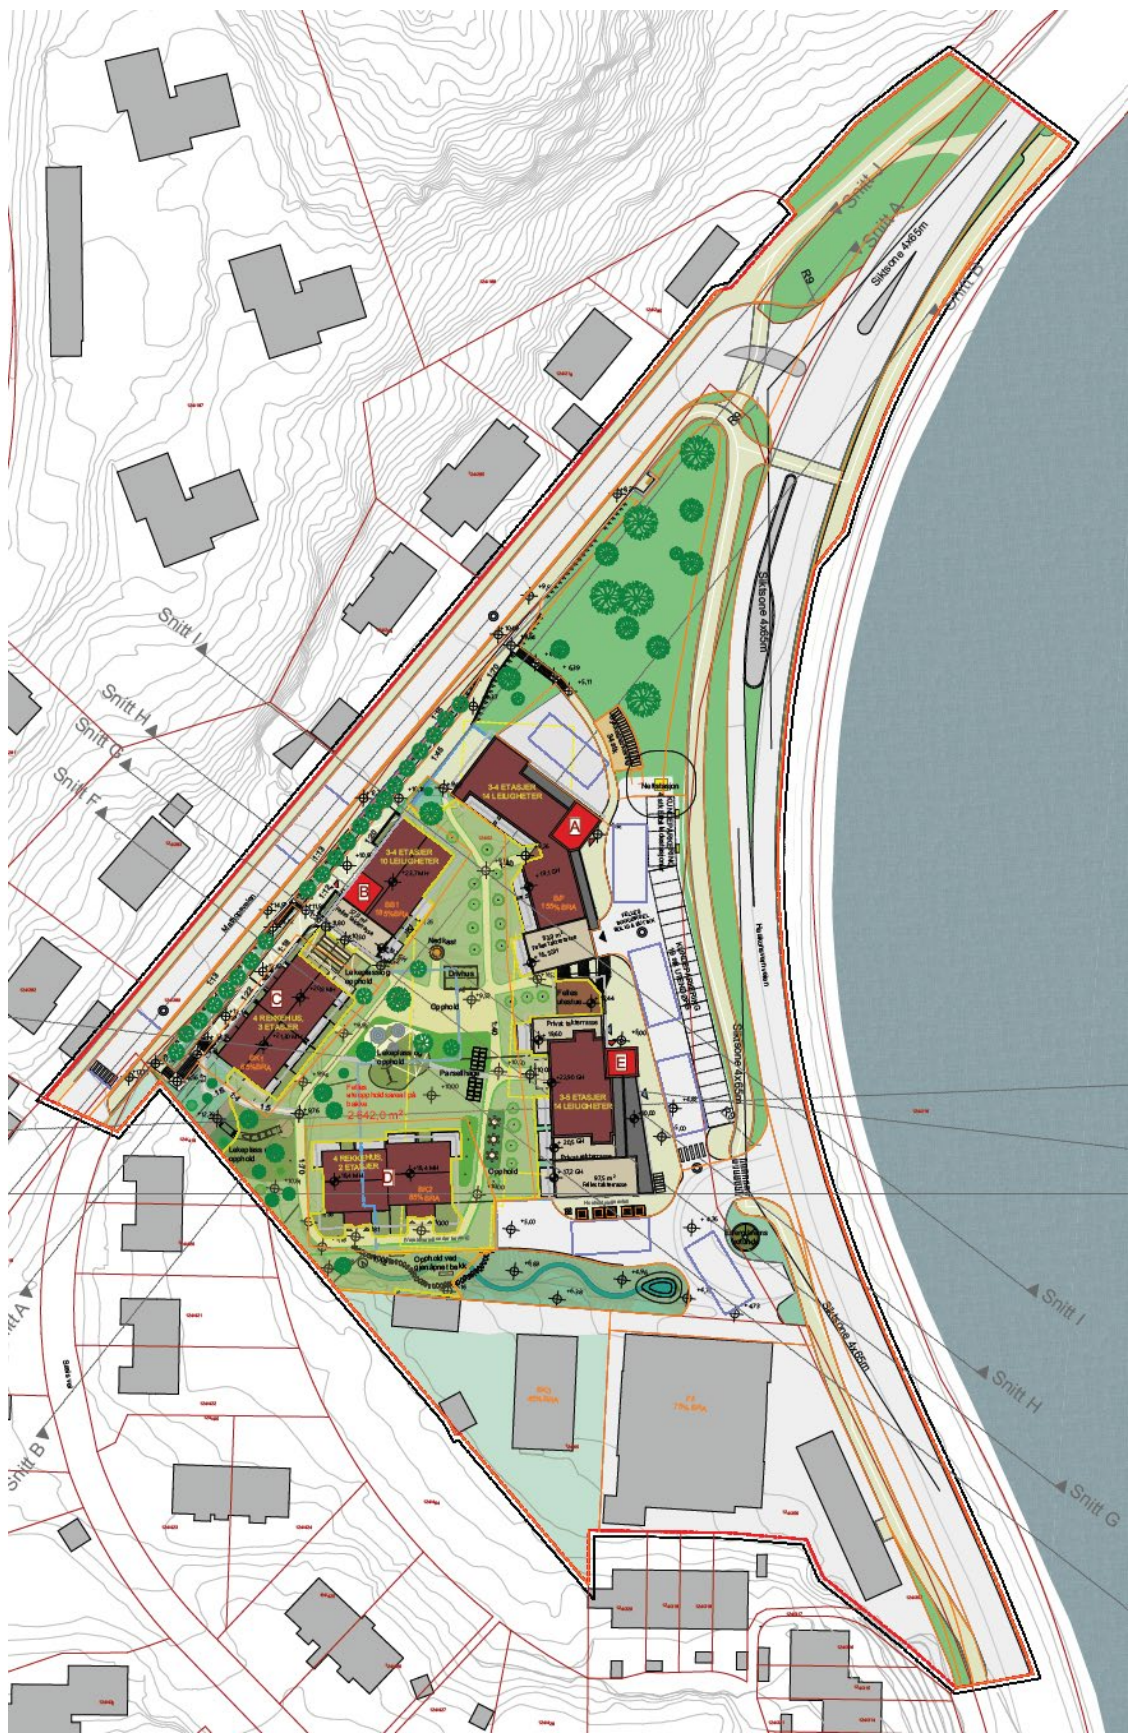
5-2 Foreløpig illustrasjonsplan datert 10.04.2024.
