# GJENBRUKSRAPPORT

Haakonsvernveien 61-65 (gnr. 124/52, 356)

## Innledning

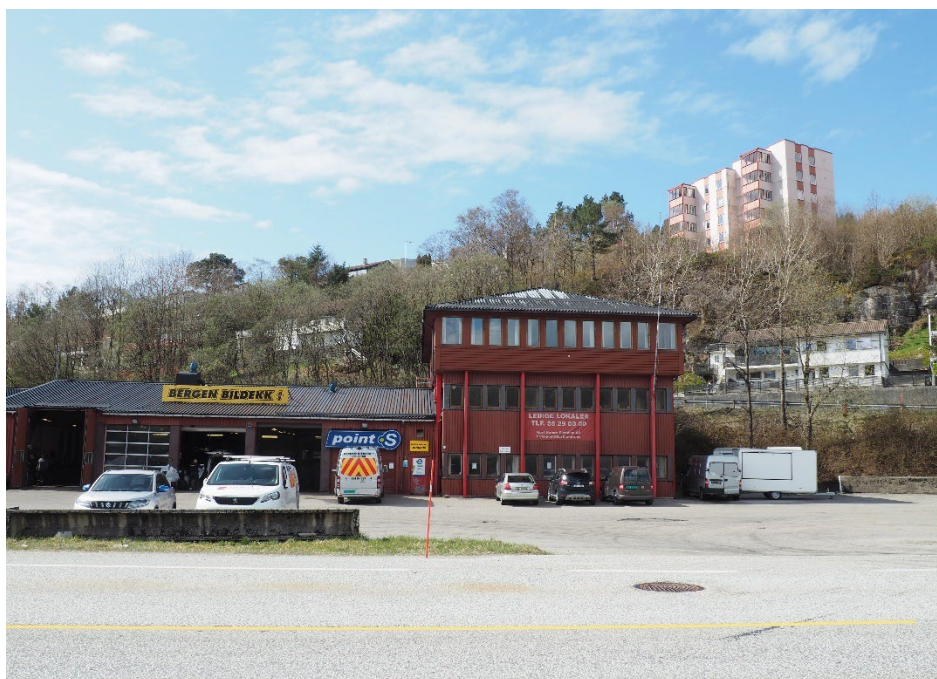
Haakonsvernveien 61      Dagens situasjon, april 2024

Dagens bebyggelse ble oppført på 1960-tallet som garasje- og verkstedsanlegg for rutelaget Bergen-Vest AS. Ferdigattest ble utstilt i 1964, og på 1970- og 1980-tallet følger flere mindre ombygginger og tilbygg som vaksehall, maskinhall og lakkhall. Siste søknadspliktige endring ble foretatt i 1986 for påbygg av en ekstra etasje i administrasjonsbygg. Generelt er byggene oppført med moderate til lave kvaliteter.

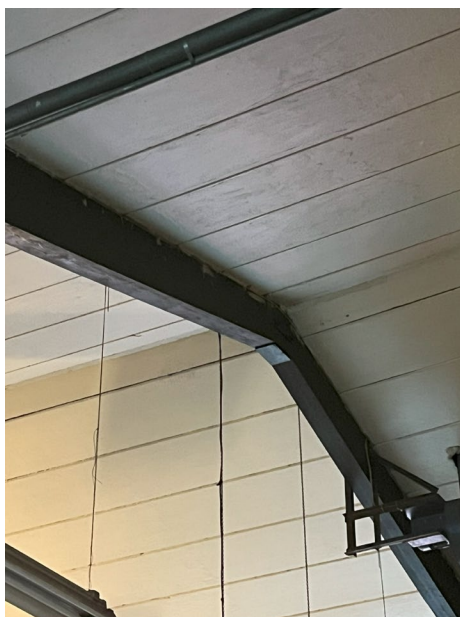
Fraksjonen som Dekkhotellet disponerer i dag, fremstår som nærmest opprinnelig. Hallene er oppført som en frittstående konstruksjon med buete, synlige limtretrager. Tak og vegger er oppført med ikke-bærende porebetongelementer. Takoverflaten består av eternittplater og bølgeblekkplater over et sjikt av mineralullisolasjon. Vinduer i verkstedshall er utført i enkeltglass. Bygget er ikke oppvarmet.

Opprinnelig takkonstruksjon over limtretragere

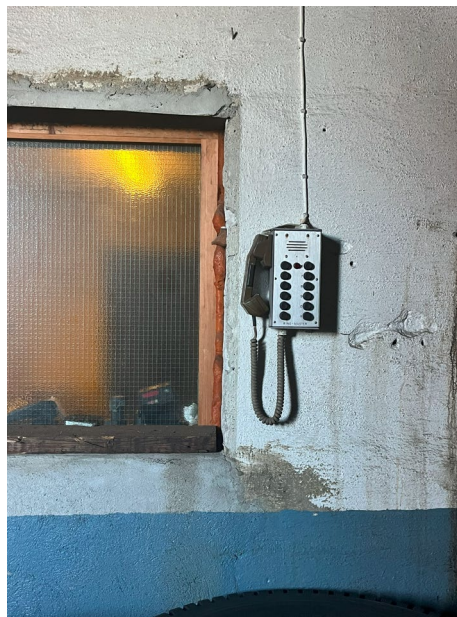
Pusset porebetongvegg i verkstedshall

- Stålsøyler vil ikke passe til det nye bygget, hverken i form eller statisk evne. Levering til resirkulering/omsmelting anbefales.
- Porebetong: Generelt brukes porebetongelementer også i dag i boligformål, men dagens produksjon tillater ikke sterke klimagasser. Siporex-elementene som ble produsert på 1960-tallet inneholder giftige fluorholdige gasser som hydrofluorkarbon (HFK) og utelukker dermed gjenbruk.

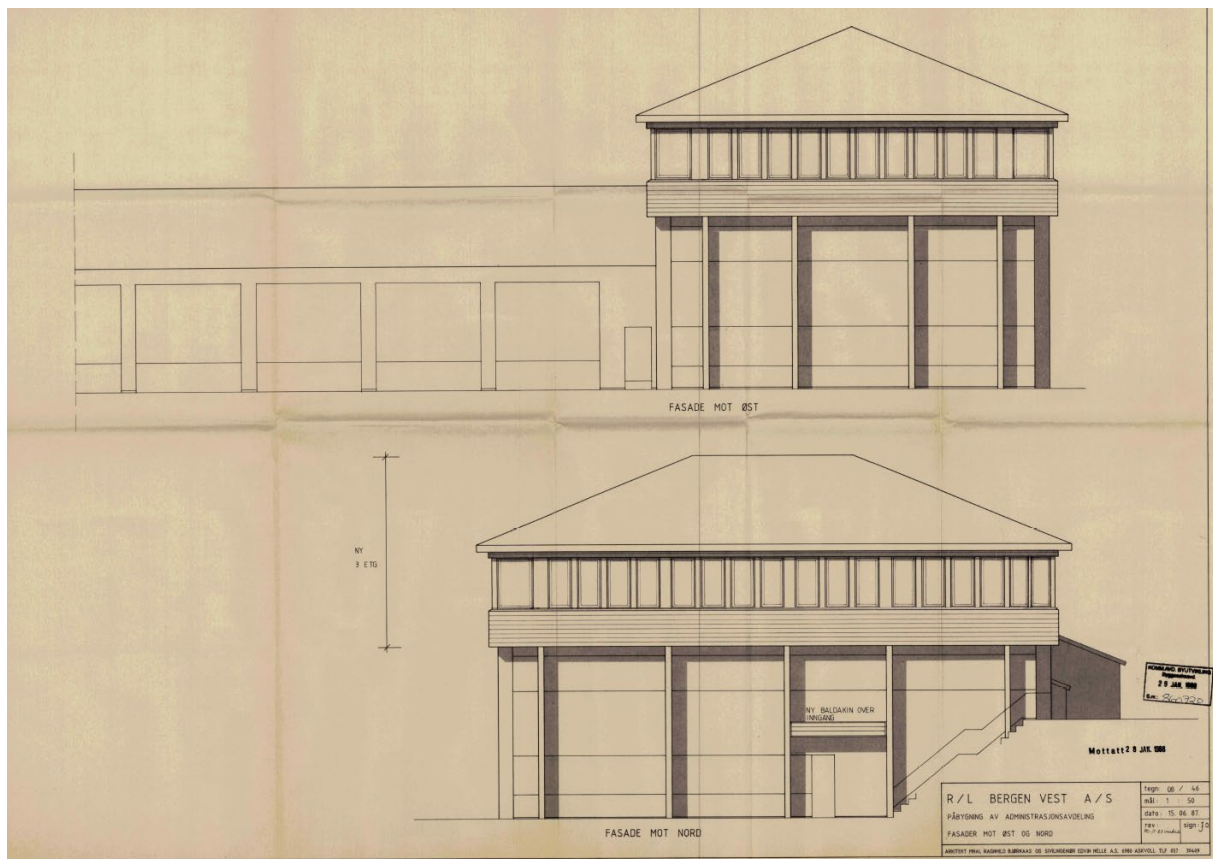
Administrasjonsbygget ble oppført med plastøppte dekker. Kjeller og tilfluktsrom ble ført opp med støpt gulv mot grunn og yttervegger i betong. De tre overliggende kontoretasjene består av en bærende stålkonstruksjon med ikke-bærende porebetongvegger som ble kledd med lakkerte bølgeblikk-plater. I 1979 ble kontordelen supplert med et ventilasjonssystem. Interiøret og innvendige overflater viser en viss oppgradering gjennom 1960- og frem til 1990-tallet. Det bærer preg av at administrasjonsdelen ikke har vært i bruk over lengre tid. Vinduene i består av flerlagsruter datert 1992.

Fasade administrasjonsbygg med påbygg 1986

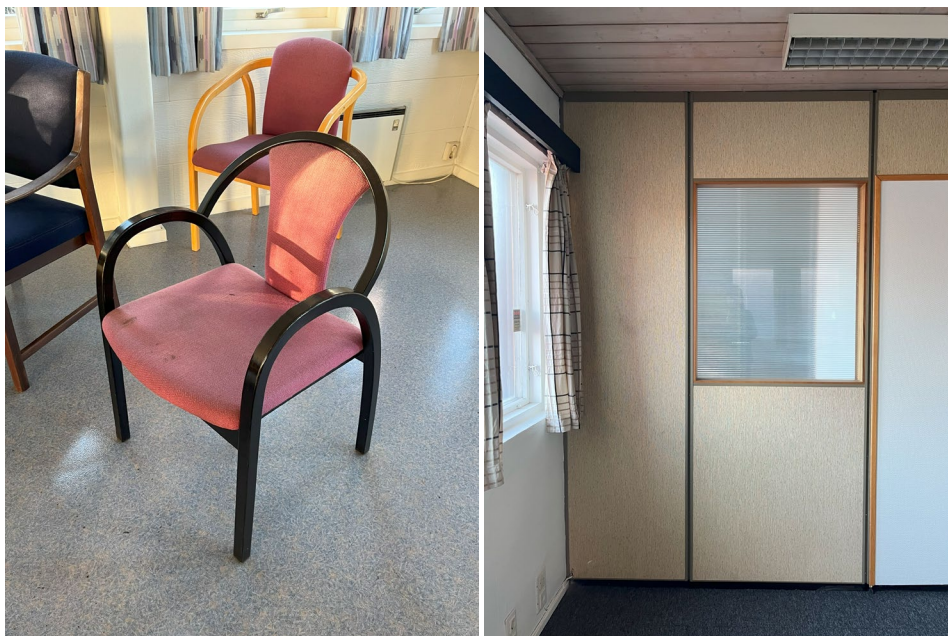
Overflater og interiør i administrasjonsbygget
