# Miljøkartlegging Conrad Mohrs vei 15

Prosjekt: Miljøkartlegging – Conrad Mohrs veg 15

Dato: 12.10.2023

| Beskrivelse av oppdraget | Kepla AS er engasjert til å foreta miljøkartlegging av Conrad Mohrs vei 15. Omfanget er knyttet til riving av eksisterende bygningsmasse. Det er ikke definert, hvor mye av de eksisterende byggene som skal stå igjen. |

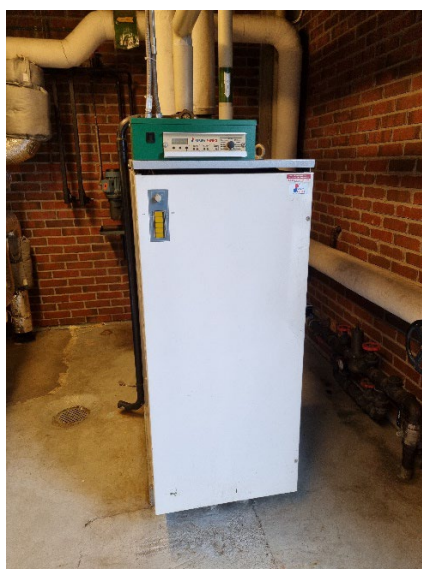
Det står igjen den gamle oljekjelen. Kjelen tømmes og rengjøres før den leveres til godkjent deponi. Maling, olje, smøremidler og vaskemidler sorteres og deponeres etter anvisninger.

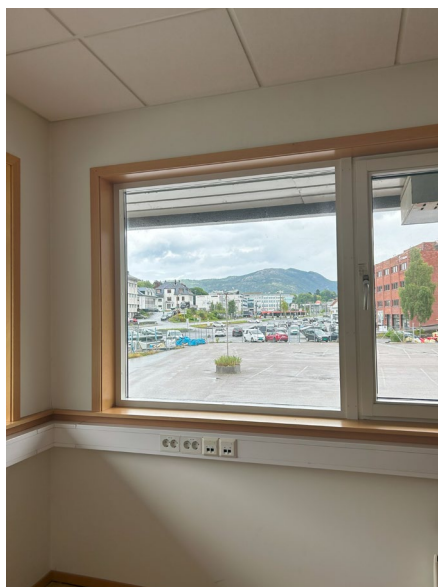
Isolerglassvinduer som er merket med Thermopane og evt. eldre type isolerglassvinduer kan inneholde asbest i kittet mellom glass og treramme, samt bly i avstand listen. For håndtering av asbestholdige materiale se kapittel 7.11 Asbest.

Vinduer og glassdører med blytråd, leveres som egen fraksjon til godkjent mottak.

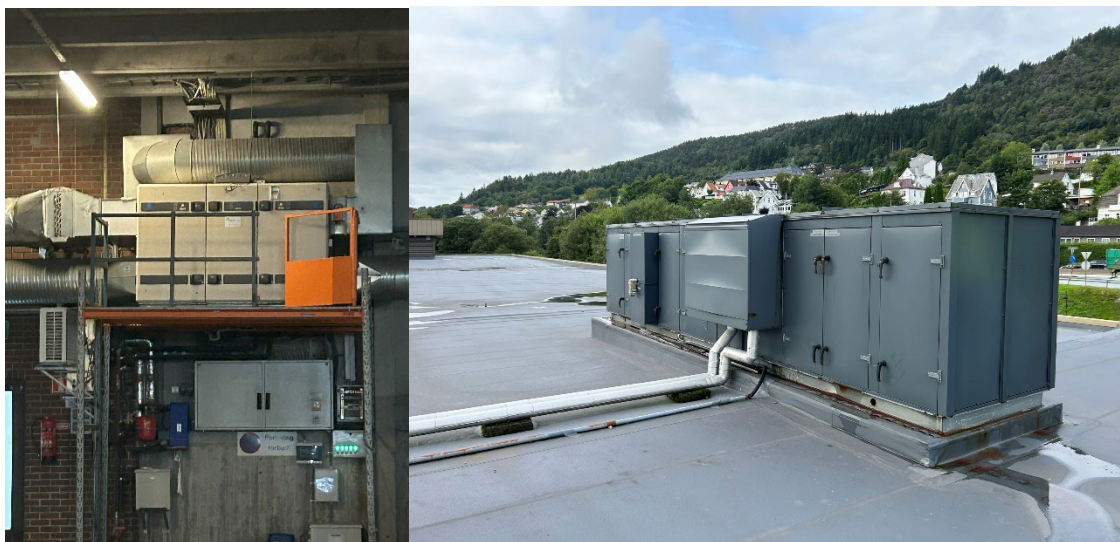
På taket på bygg A og på Bygg B1 befinner det seg fire ventilasjonsaggregater og i parkeringshuset B3 er det plassert ett ventilasjonsanlegg på. Anleggene er fra forskjellige tidsepoker. Anleggene kan gjenbrukes, eventuelt demonteres og deponeres. Det er også plassert luft til luft varmepumper flere steder i bygget.

Aggregater og varmepumper skal frakobles kanal-/rørnett på alle sider. Elektriske forbindelser med kabling skal demonteres fagmessig av autoriserte EL-installatør. Avtapping av kjølegass skal utføres av en FG-godkjent person. EL- komponenter skal leveres som EL-avfall til godkjent mottak, gassen leveres til godkjent mottak og resterende komponenter sorteres og deponeres i riktig fraksjon.

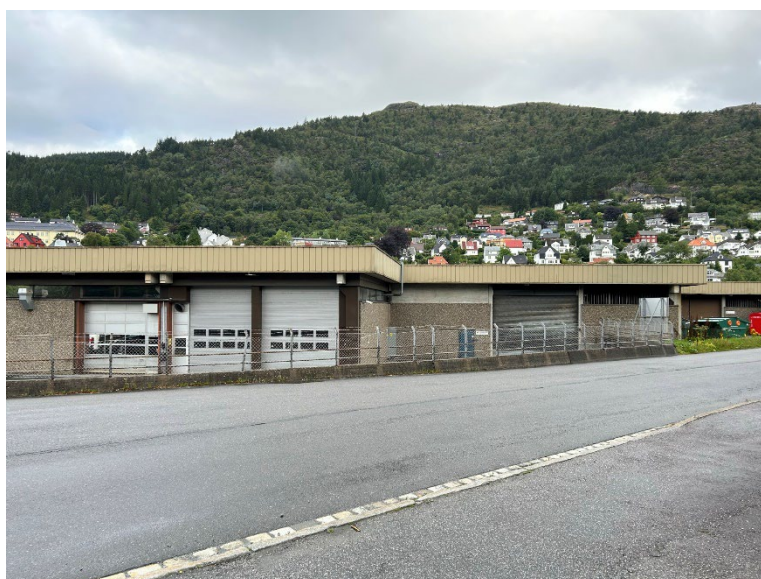
Garasjeporter i bygget og sandwichelementene i tekniskrom på taket på bygg A er skumplast. Disse bygningsmaterialene er både fra opprinnelig år og nyere, men fra før 2003/2004. porter og vegger-elementer saneres og deponeres som farlig avfall.

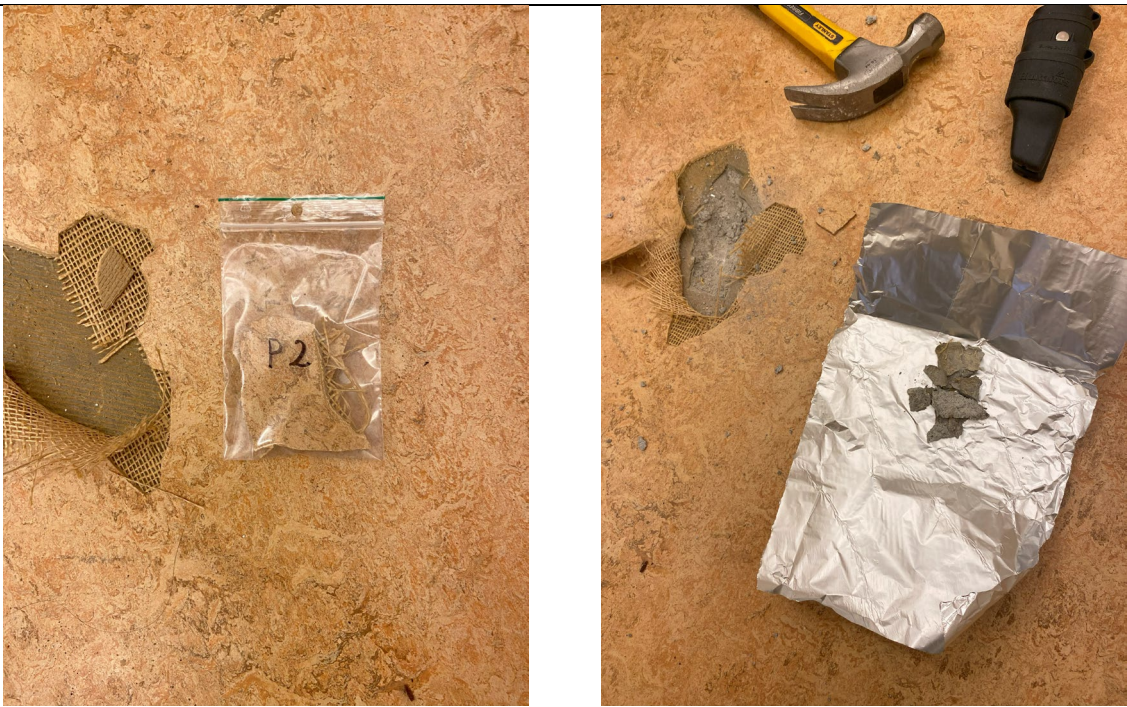
| Nummer: | 2 |

| Lokasjon /<br>Kontrollpunkt: | P2- Gult gulvbelegg, Bygg A 2.etg kontordel<br><b>1147865-002</b> |
| Observasjon/<br>registrering: | Undersøkt for: Tungmetaller, klorparafiner og Ftalater<br>Funn: <b>Ftalater sink over grenseverdi for farlig avfall.</b> |

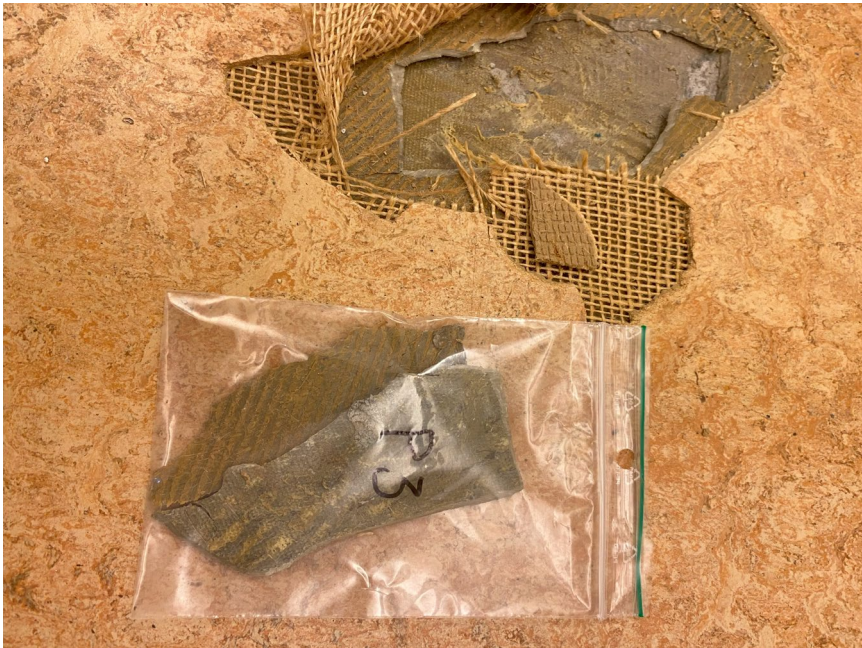
| Nummer: | 3 |

| Lokasjon / Kontrollpunkt: | P3- Grått gulvbelegg, Bygg A 2.etg under P2<br><b>1147865-003</b> |
| Observasjon/ registrering: | Undersøkt for: Asbest, tungmetaller, klorparafiner og Ftalater<br>Funn: <b>Ftalater over grenseverdi for farlig avfall</b> |

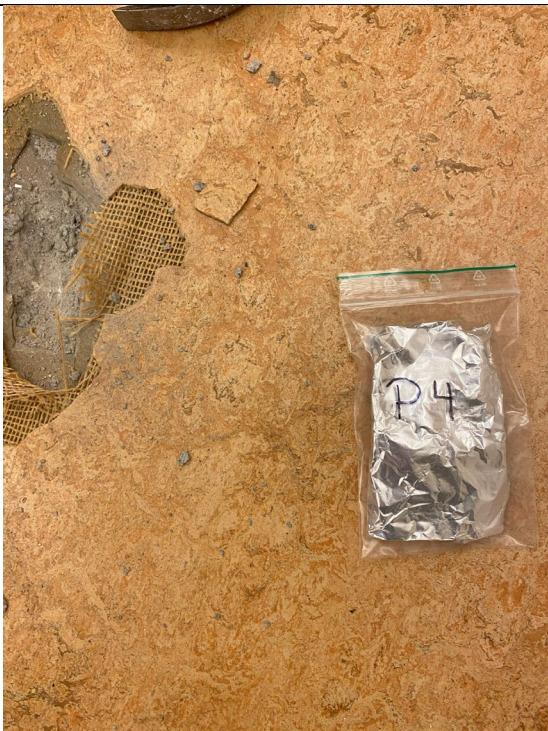
| Nummer: | 4 |

| Lokasjon / Kontrollpunkt: | P4- Avrettingsmasse/lim under P3 2.etg<br><b>1147865-004</b> |
| Observasjon/ registrering: | Undersøkt for: Asbest, PCB, Tungmetaller og krom 6+<br>Funn: <b>Prøvene ligger under grenseverdi for farlig avfall</b> |

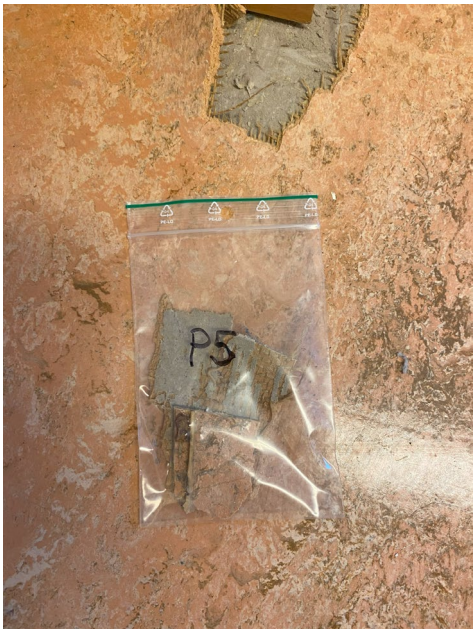
| Nummer: | 5 | | |

| Lokasjon / Kontrollpunkt: | P5- Gult gulvbelegg, Bygg B1, 2.etg<br><b>1147865-005</b> | | |
| Observasjon/ registrering: | Undersøkt for: Tungmetaller, klorparafiner og Ftalater<br>Funn: <b>Ingen funn av farlig avfall</b> | | |

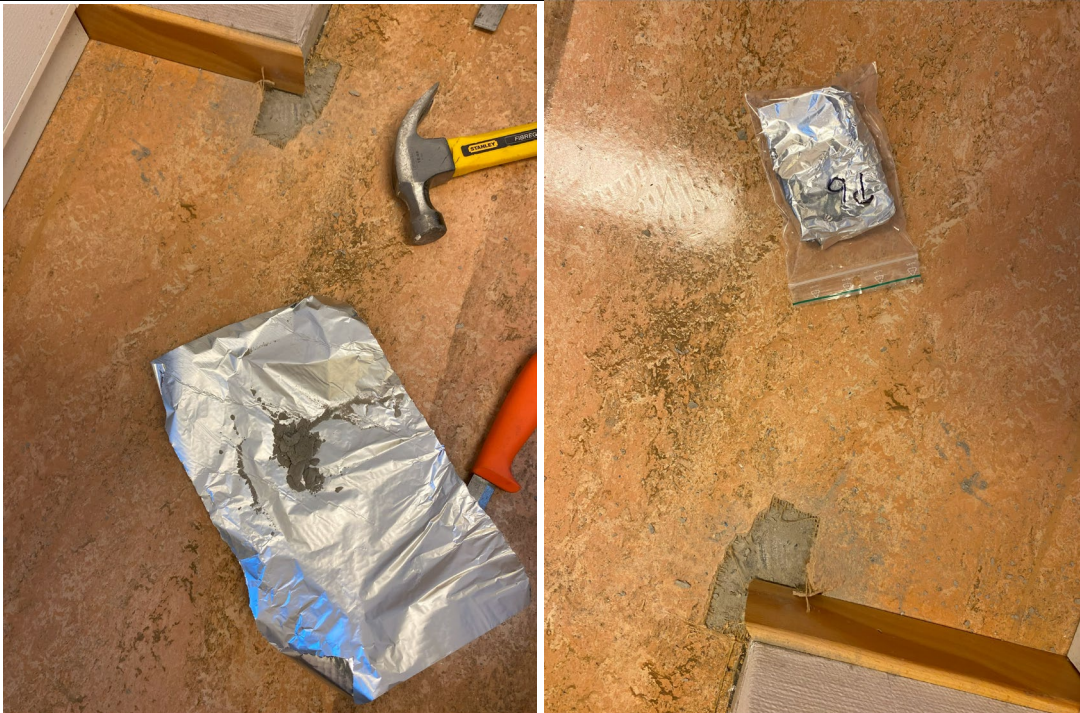
| Nummer: | 6 | | |

| Lokasjon / Kontrollpunkt: | P6- Avrettingsmasse, Bygg B1, 2.etg<br><b>1147865-006</b> | | |
| Observasjon/ registrering: | Undersøkt for: Asbest, PCB, Tungmetaller og krom 6+<br>Funn: <b>Prøvene ligger under grenseverdi for farlig avfall</b> | | |

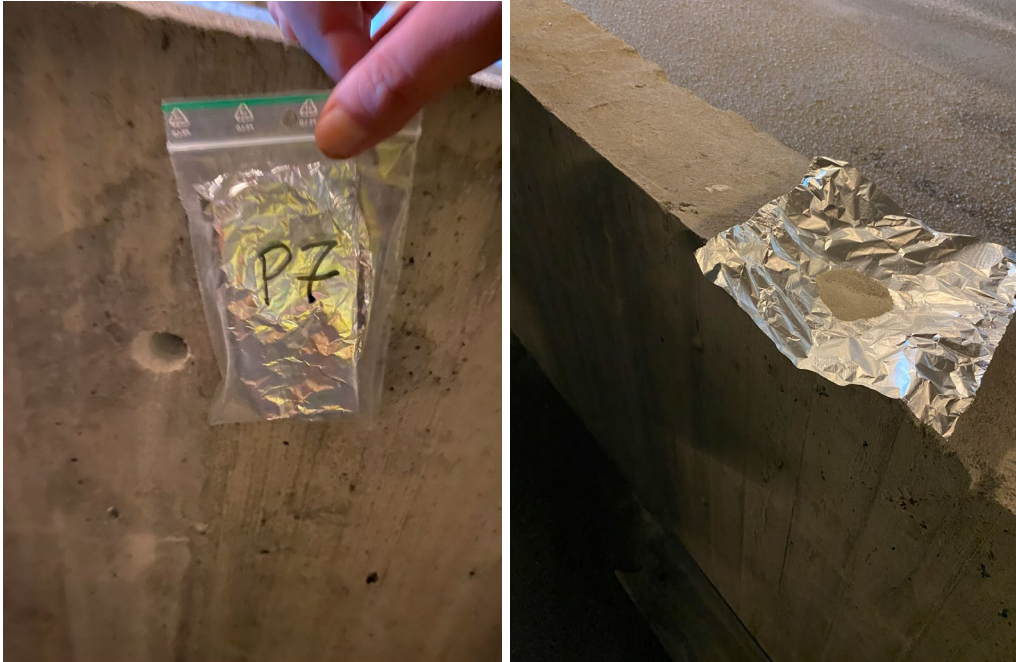
| Nummer: | 7 |

| Lokasjon / Kontrollpunkt: | P7- Betong Garasje, Bygg B3<br><b>1147865-007</b> |
| Observasjon/ registrering: | Undersøkt for: Tungmetaller og krom 6+<br>Funn: <b>Prøvene ligger under grenseverdi for farlig avfall, og kan eventuelt nyttiggjøres iht. avfallsforskriften kap. 14A.</b> |

Betong som rives anses som rene masser og kan nyttiggjøres som fyllmasser iht. Kap 14A i avfallsforskriften.

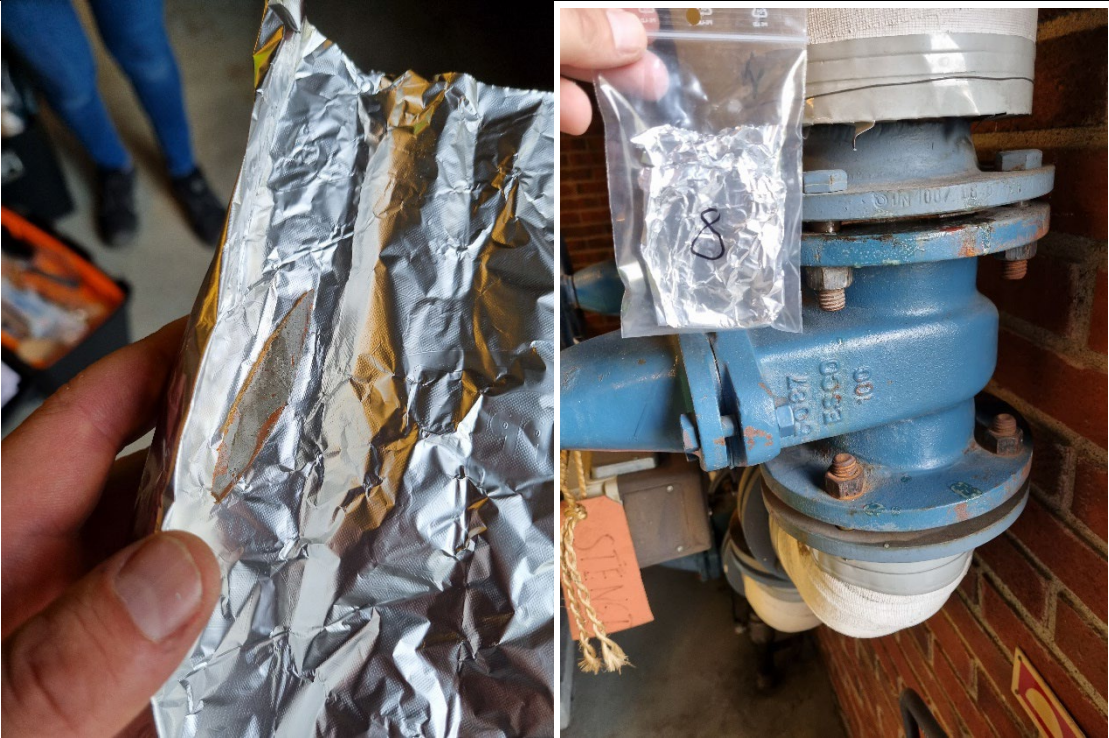
| Nummer: | 8 |

| Lokasjon / Kontrollpunkt: | P8- Ventilpakning, Bygg A varmesentral<br><b>1147865-008</b> |
| Observasjon/ registrering: | Undersøkt for: Asbest<br>Funn: <b>Det er ikke gjort funn av asbest på denne prøven</b> |

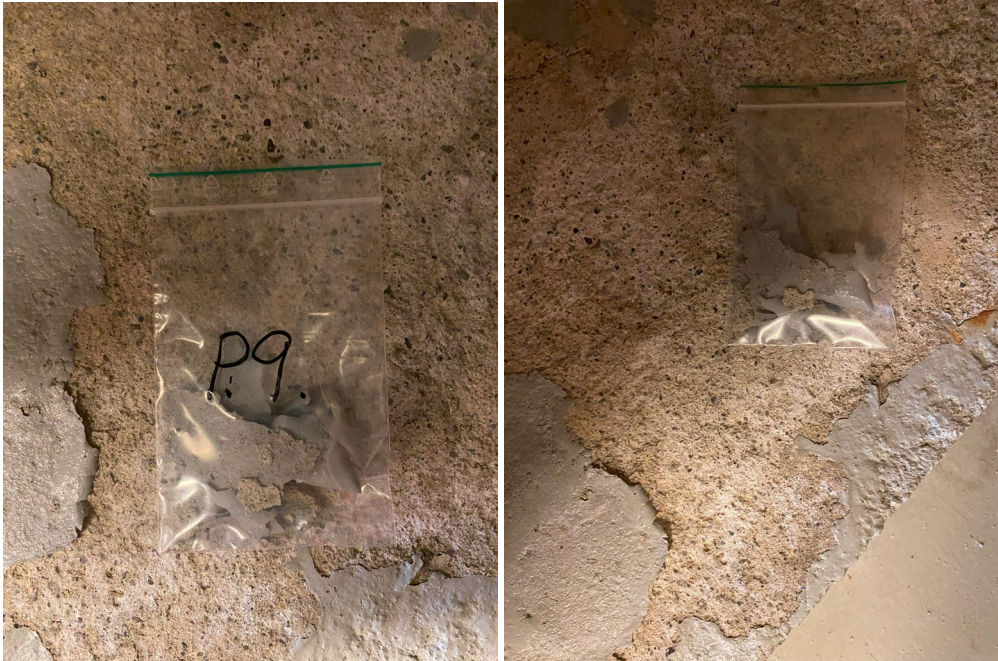
| Nummer: | 9 |

| Lokasjon / Kontrollpunkt: | P9- Betongmaling, Bygg A varmesentral<br><b>1147865-009</b> |
| Observasjon/ registrering: | Undersøkt for: Tungmetaller, Ftalater og klorparafiner<br>Funn: <b>Prøvene ligger under grenseverdi for farlig avfall.</b> |
