# OMBRUKSKARTLEGGING

CONRAD MORHS VEG 15

Prosjekt: Ombrukskartlegging – Conrad Mohrs veg 15

| Beskrivelse av oppdraget | Kepla AS er engasjert til å foreta ombrukskartlegging av Conrads Mohrs veg 15. Eksisterende bygningsmasse i Conrads Mohrs veg 15 planlegges å rives i forbindelse med ny oppføring av boliger og næringslokaler. |

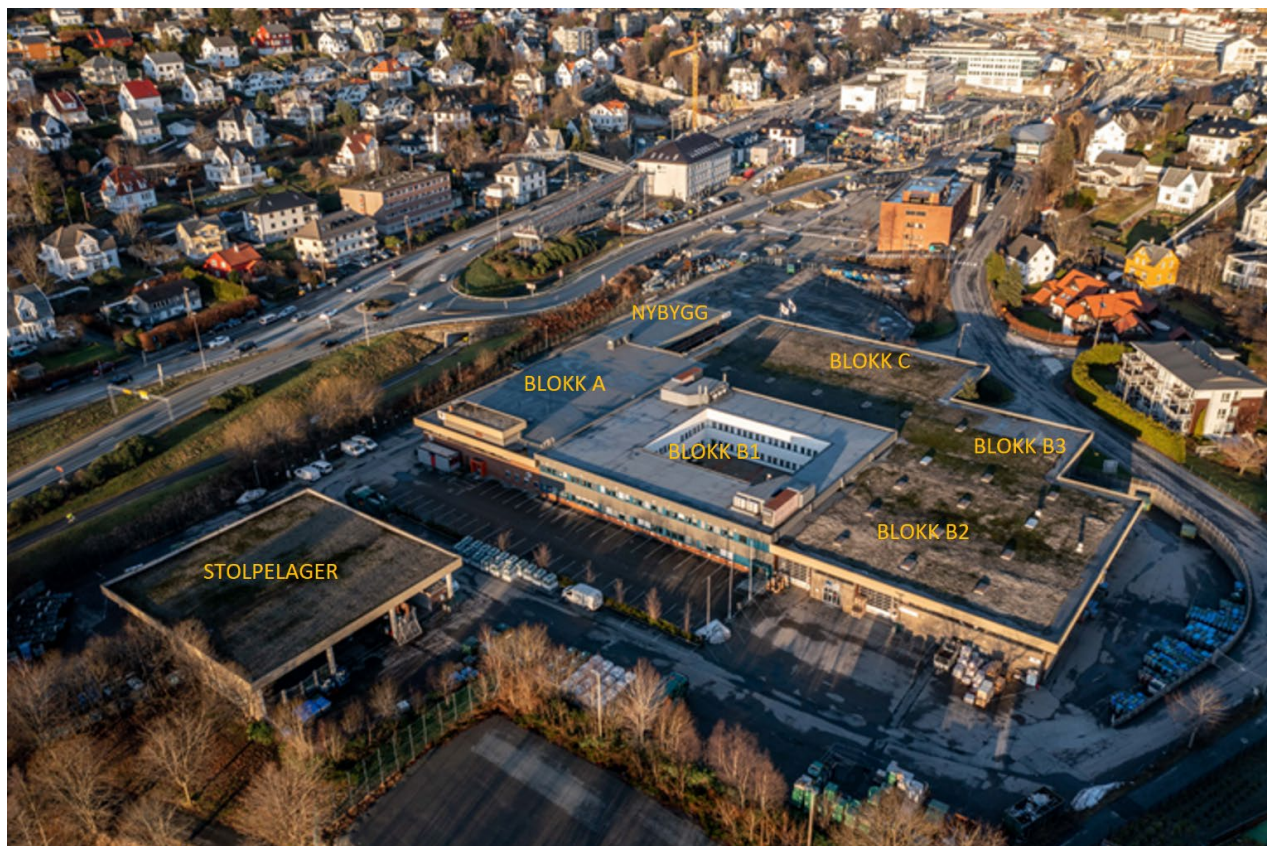
Figur 1: oversiktsbilde av Conrad Mohrs veg 15

Bygget er delt inn i flere blokker (se figur 1), og har hatt funksjoner som lager, noen mindre verksteder, mønstring, kontorer, velferdsrom og garasjeanlegg.

I 2009 oppstod det søppelbil brann i blokk B3, der deler av parkeringskjelleren (tak, vegg og søyler) i blokk B3 og blokk C er preget av skader som følge av brannen.

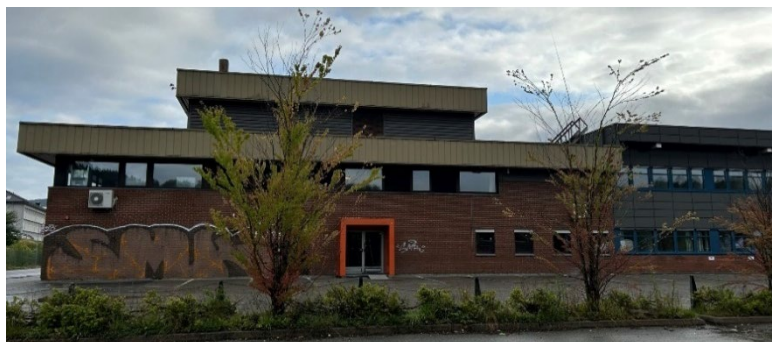
### 235 Utvendig kledning og overflate

Fasaden i blokk A består av store mengder tegl. Tegl er robust materiale med lang restlevetid og anbefales for ombruk. Det må testes om stein kan løsnes enkeltvis, antatt krevende pga. sementbasert fugemørtel. Alternativt skjæres ut i felter. Det er observert grafittmaling på deler av fasaden, dette kan være estetisk ulempe.

Hvilken fugemørtel som er brukt avgjør hvor enkelt det lar seg gjøre å ombruke teglstein på nytt. Er dette kalkmørtel kan det enkelt fjernes og teglsteinene kan, etter sortering, ombrukes på samme måte som nye teglstein ( ref: Team Resirqel: «Forsvarlig ombruk av byggevaren», 2019).

Hvis mørtelen mellom steinene er sementbasert, er det ikke kostnadsbærende å løsne stein for stein. I dette tilfellet vil det være nær sagt umulig uten å ødelegge steinen- mørtelen er svært sterk. En mulighet er å skjære ut felt med tegl, forsterke disse og bruke som fasade- eller landskapselementer (ref: Team Resirqel: «Forsvarlig ombruk av byggevaren», 2019. Teglstein anbefales sterkt å ombruke der det lar seg gjøre, og kvaliteten er god nok. En videre utredning av egnethet for de identifiserte teglstein anbefales. Ombrukstegl kan CE-merkes (EAD 170005-00-0305).

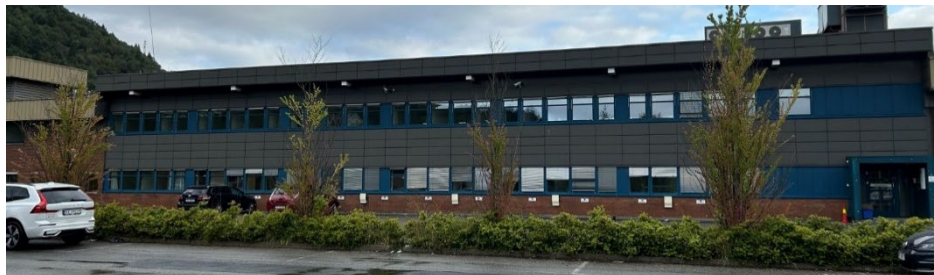
Fasaden rundt blokk B1 består av aluminium kassetter. Aluminium kassetter har levetid på 30-50 år. Innfestningsmetoden til kassettenes er skruer, noe som er lett å demontere og velegnet til ombruk.

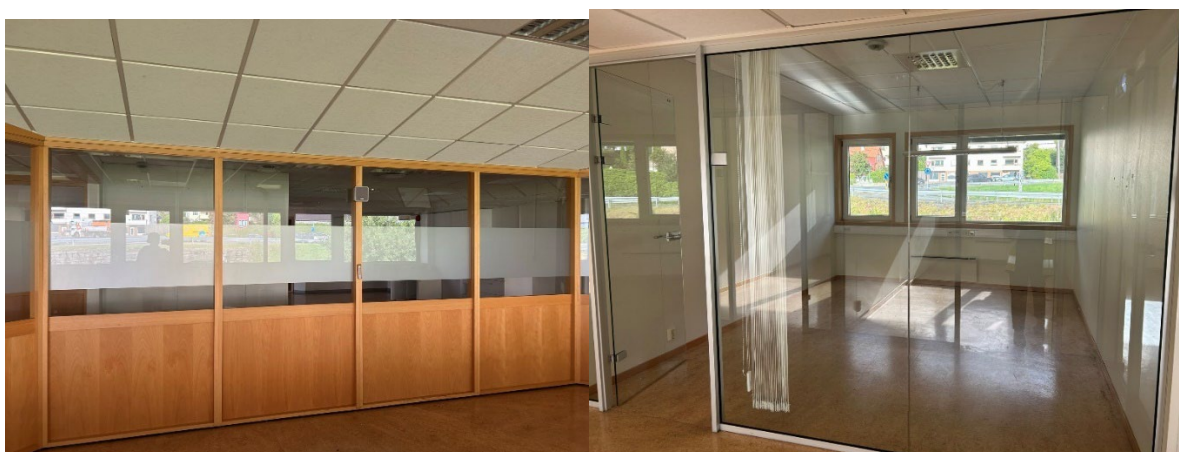
### 243 Systemvegger og glassfelt

Det ble identifisert to typer glasskillevegger i blokk A, B1 og nybygget. I blokk A og B er det glasskillevegg med bøkramme, mens i nybygget er det helglass. Disse er lett å demontere og velegnet til ombruk. Lydegenskaper er ikke kjent og bør dokumenteres nærmere.

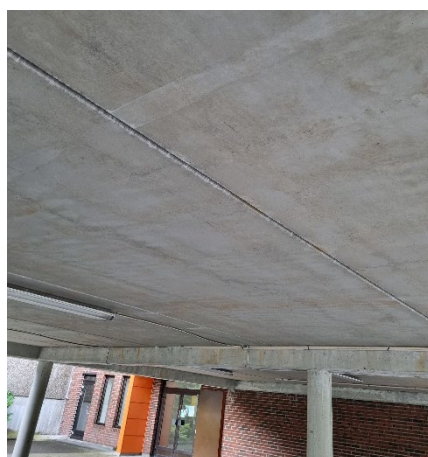
### 251 Frittstående dekker

Det ble identifisert prefab betongdekker i blokk B1 og nybygget. Betongen i blokk B1 har stått inne og ikke vært utsatt for høy fuktighet eller klorider, og har gode muligheter for ombruk, men ressursbruk knyttet til demontering og fjerning av påstøp er arbeids og kostnadskrevenende. Betonghulldykker har egen standard for kvalitetssikring og bearbeiding for ombruk, NS 3682.

Hulldykker kan sages løs fra opplegg på bjelker og vegg, og kan kappes til ønsket lengde, men krevende i forhold til bearbeiding og godkjenning før remontering. Det finnes en standard for ombruk av hulldykker, NS3682. Betongsøyler, DT-elementer og bjelker har ikke standardisert kvalitetssikringsprosess, og krever dermed FOU (ref: Team Resirqel: «Forsvarlig ombruk av byggevaren», 2019).

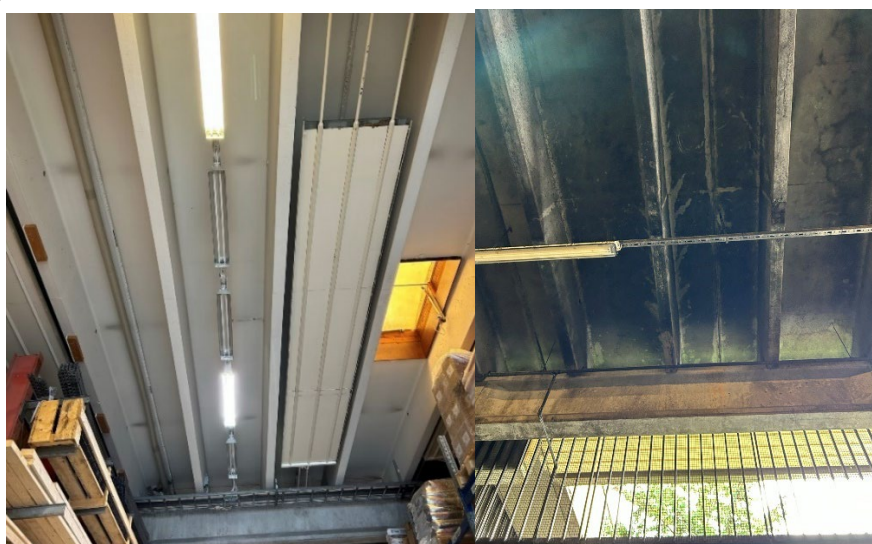
### 267 Prefabrikkerte takelementer

Det ble indentifisert DT-elementer i taket på alle blokkene. DT-elementer er elementer som antas å være lett demonterbar. Men de har ikke standardisert kvalitetssikringsprosess, og krever FOU. Noen elementer i blokk B3 og C bærer preg av skader etter brannen i 2009 og kan ha begrenset ombrukspotensial.

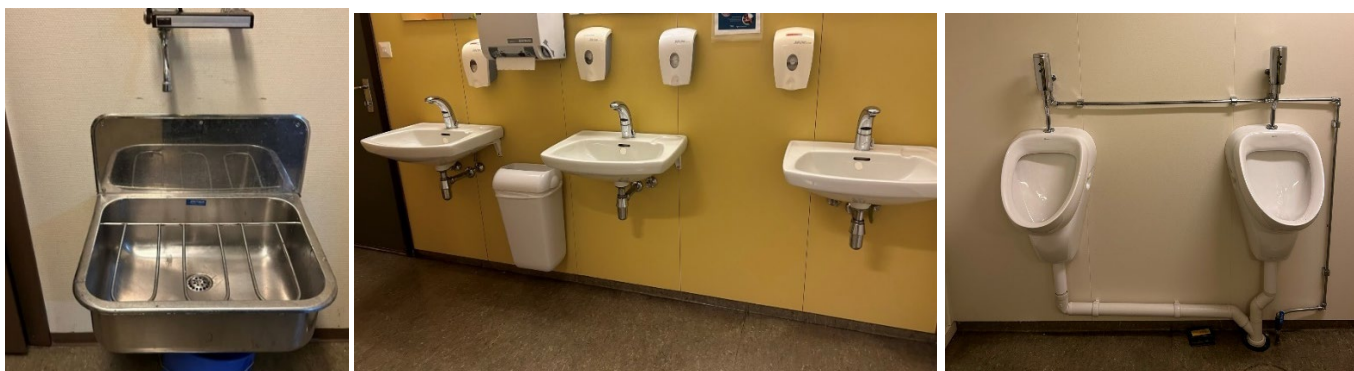
### 315 Utstyr for sanitærinstallasjoner

I blokk A, B1 og B2 ble det registrert vasker og klosetter i hvitt porselen og vasker av rustfritt stål (utslagsvasker og vaskerønner). Disse har lang restlevetid og har god ombrukspotensiale. Vasker, klosetter og urinal anbefales å ta en mer detaljert observasjon med VVS-ingeniør/rørlegger.

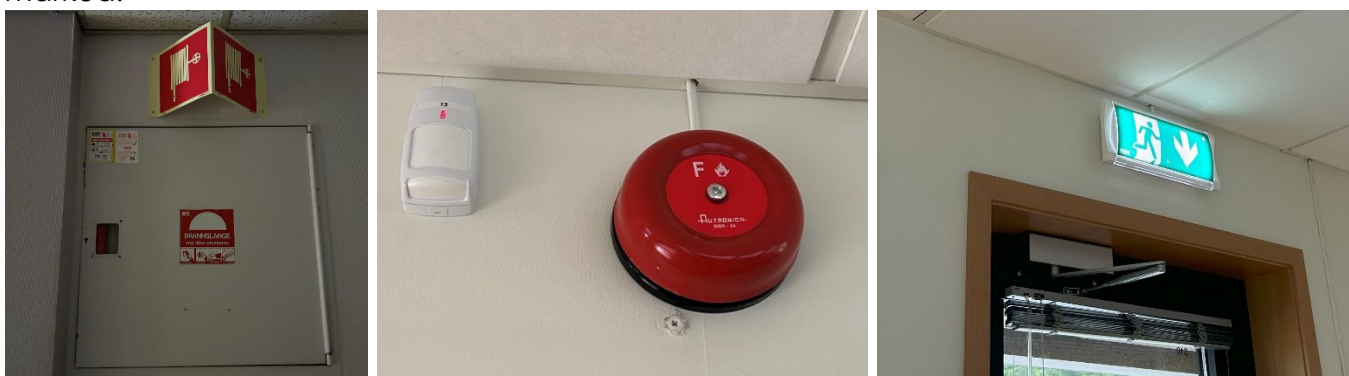
### 331 installasjon for manuell brannslukking

Alle blokkene har brannslangeskap som kan ha lang funksjonell restlevetid, sannsynligvis mer enn syv år til (ref. Multiconsult «Levetider i praksis, prinsipper og bruksområden» 2009). Det anbefales å videreføre dem til nytt bygg. Nødllys og signalskilt kan også være kostbare i innkjøp og dermed god ombruk. Brannalarmklokkene fra Autronica er i samme utførelse som dem på dagens marked.

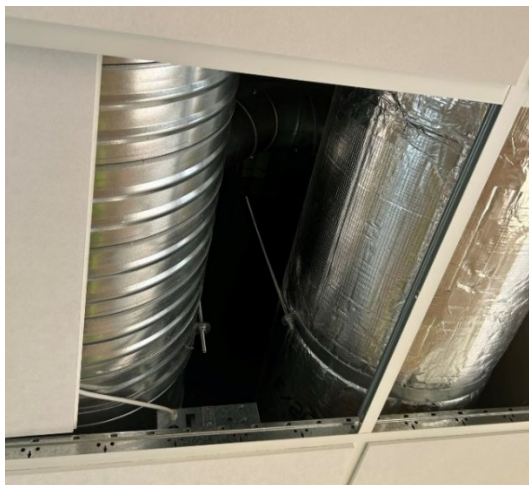
### 362 Kanalnett for luftbehandling

Ventilasjonskanaler er godt egnet for ombruk. Det er mulig å rengjøre og ombruke ventilasjonskanaler ekskl. bend på nytt. Noen få aktører lokalt tilbyr brukte ventilasjonskanaler. Denne materialgruppen er også prioritert i et lokalt ombruksprosjekt hvor man ønsker å få til nye materialstrømmer. Vi tror derfor det kan være gode muligheter for å få til ombruk på ventilasjonskanalene lokalt.

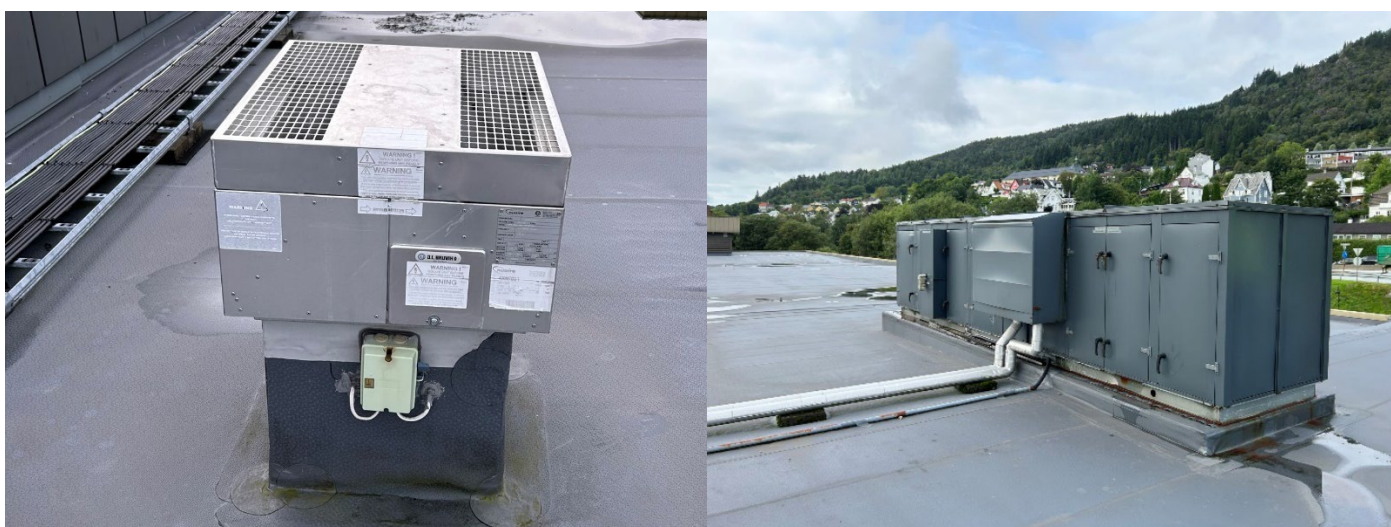
### 365 Utstyr for luftbehandling

Det ble funnet tre ventilasjons aggregater og avtrekksventilasjon (jethette) på taket fra 1980, 1996 og 2008. Normalt forventet levetid på ventilasjonsanlegg er angitt til å være omtrent 25 år. Ventilasjonsanlegget for nybygget er fra 2008, og anses til å ha noe levetid/brukstid igjen.

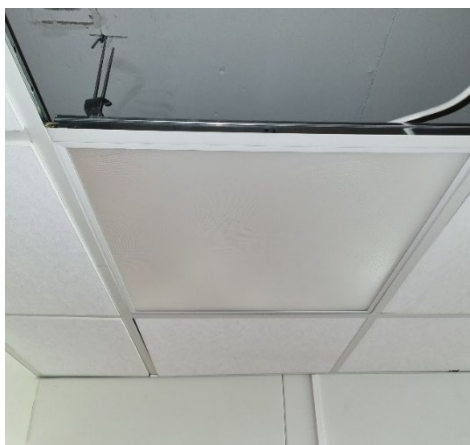
### 442 Belysning

Det er registrert LED-lys taklamper i blokk A som ser ut til å være av nyere dato. Disse lampene har noe restlevetid igjen og er enkel å demontere og anbefales for ombruk.

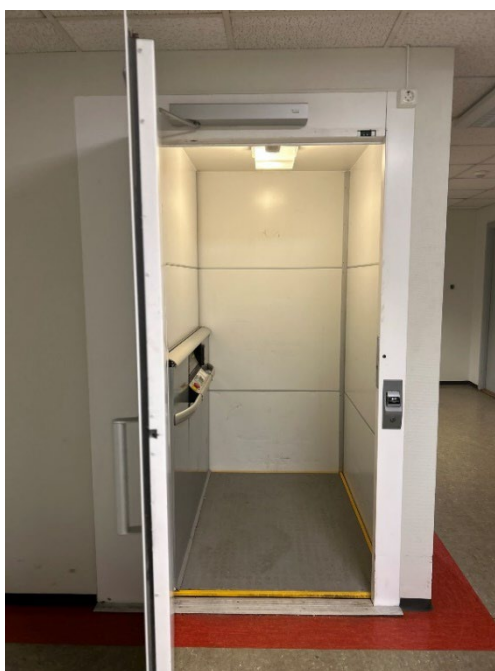
### 621 Heiser

I blokk A er det en rullestollheis fra 2008. Levetiden til en heis er vanligvis 30 år, og denne har noe restverdi igjen og anbefales for ombruk.

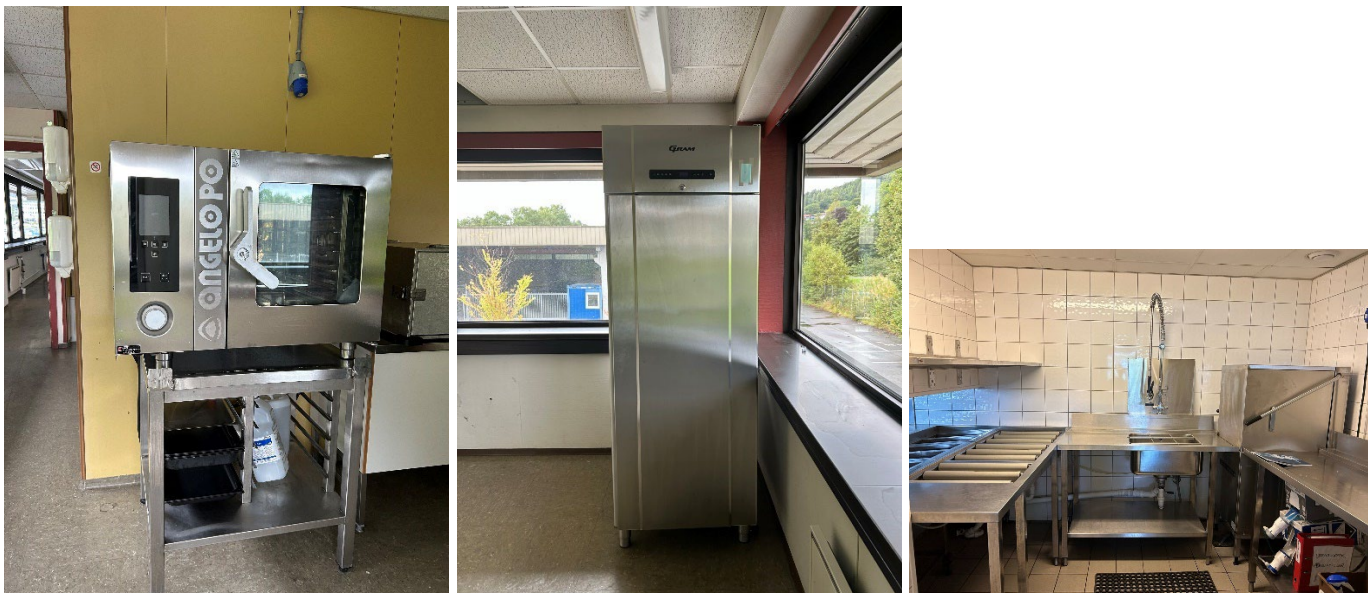
### 661 Spesialutrustning for virksomhet

I blokk A er det identifisert storkjøkkenutstyr der det tidligere har vært kantine. Kjøleskap, frysenskap, ovn, kjøkkenvifte og kjøledisk ser ut til å være av nyere tid. Slike komponenter kan være kostbare i innkjøp og dermed nyttig å bruke om igjen.

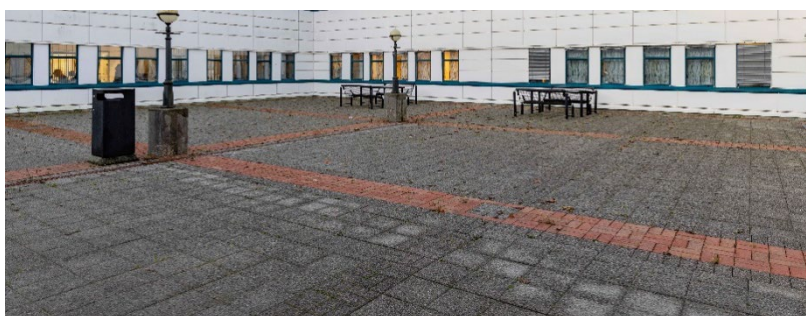
### 729 Andre utendørs konstruksjoner

I blokk B1 atrium er det registrert betongheller. Disse har lang restlevetid og har gode muligheter for ombruk.

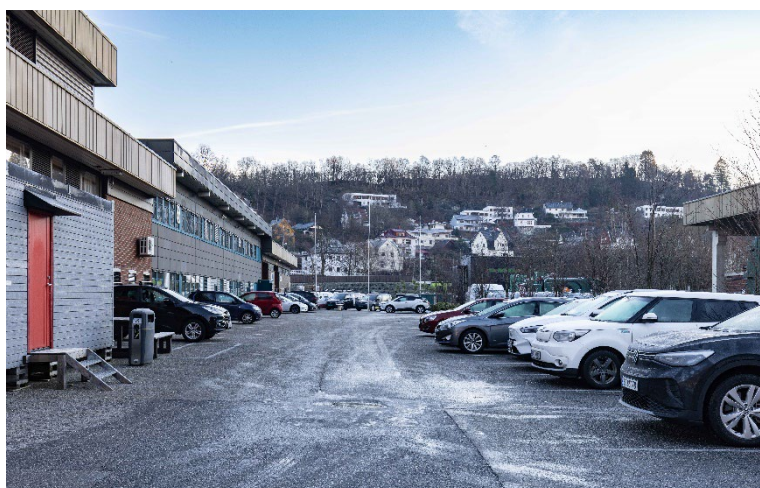
Asfalten som befinner seg på tomten kan egne seg godt for gjenvinning som returasfalt. Asfalten kan knuses gjenbrukes direkte eller kjøres til en asfaltfabrikk hvor den sorteres, knuses gjenbrukes i ny varmblandet asfalt (ref: Kontrollordningen For Asfaltgjenvinning «Veileder for gjenbruk av returasfalt»).
