**Vurdering av  
områdestabilitet for  
reguleringsplan ved  
Conrad Mohrs veg 15 i  
Bergen**

Sunnfjord Geo Center

| 2024-05-180 | GT-H30-M03-00 | 01r | Vurdering av områdestabilitet for reguleringsplan ved Conrad Mohrs veg 15 i Bergen |

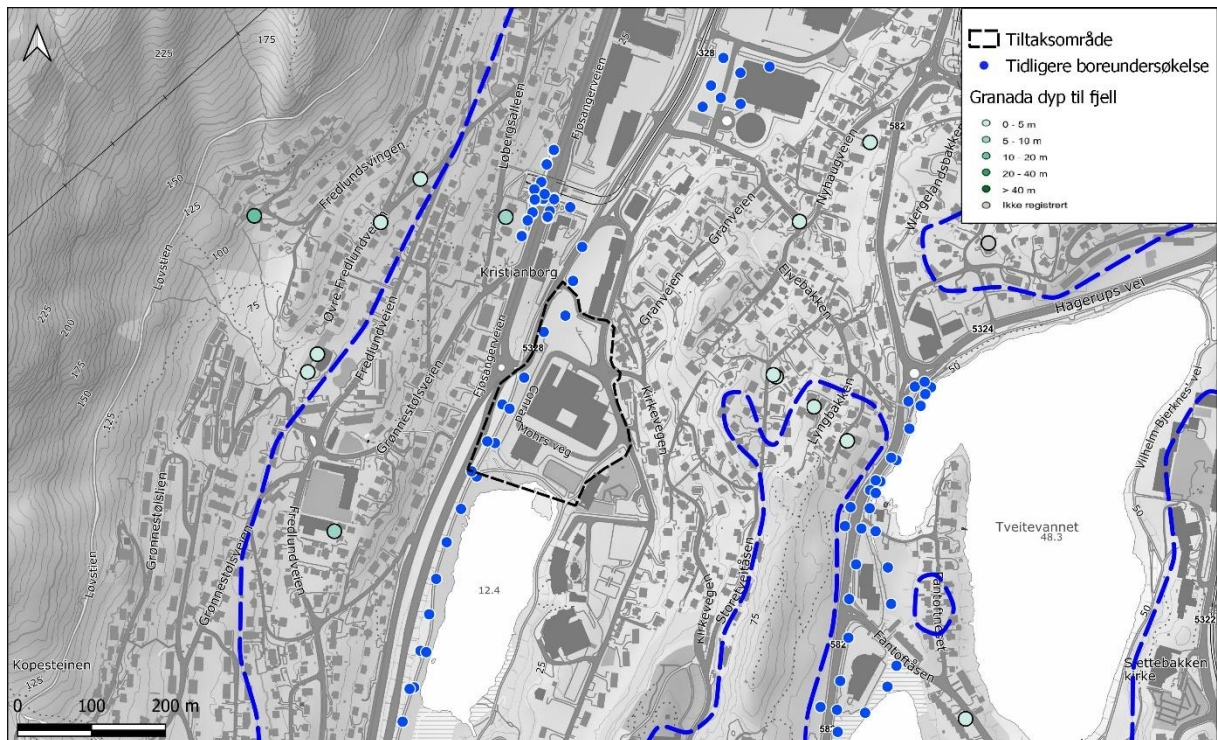
Figur 7: Figuren viser registrerte tidligere grunnundersøkelser fra GRANADA og NADAG i området (Kilde: [www.geo.ngu.no](http://www.geo.ngu.no)).

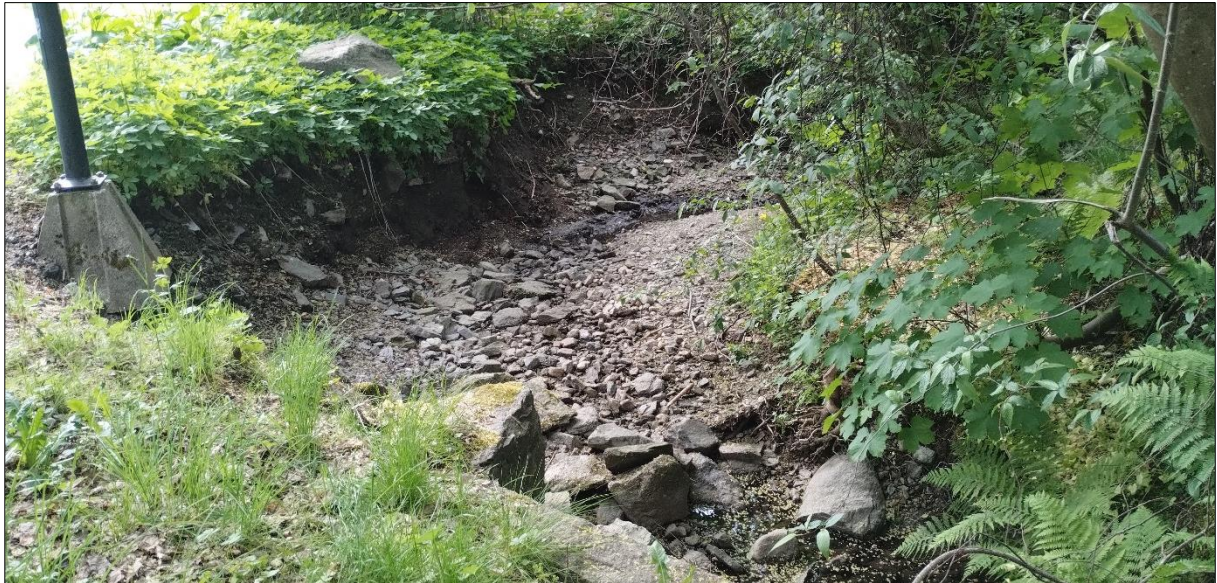
Figur 11: Fotostopp 5 er tatt ved en kanal sør i planområdet. Her ble det observert fyllmasser. Foto: Sunnfjord Geo Center.

Det var ikke registrert erosjon langs kanten av Kristianborgvannet (Figur 20) og heller ikke i fyllmassene i kanalen (fotostopp 5).

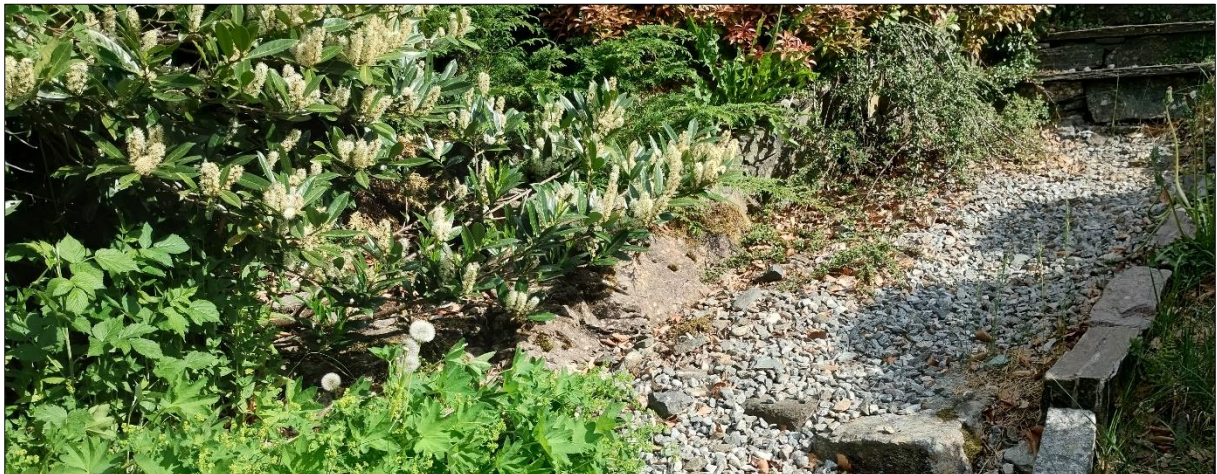
Figur 12: Fotostopp 2 lokalisert sørøst for planområdet. Her stikker det opp fast fjell i dagen. Foto: Sunnfjord Geo Center.

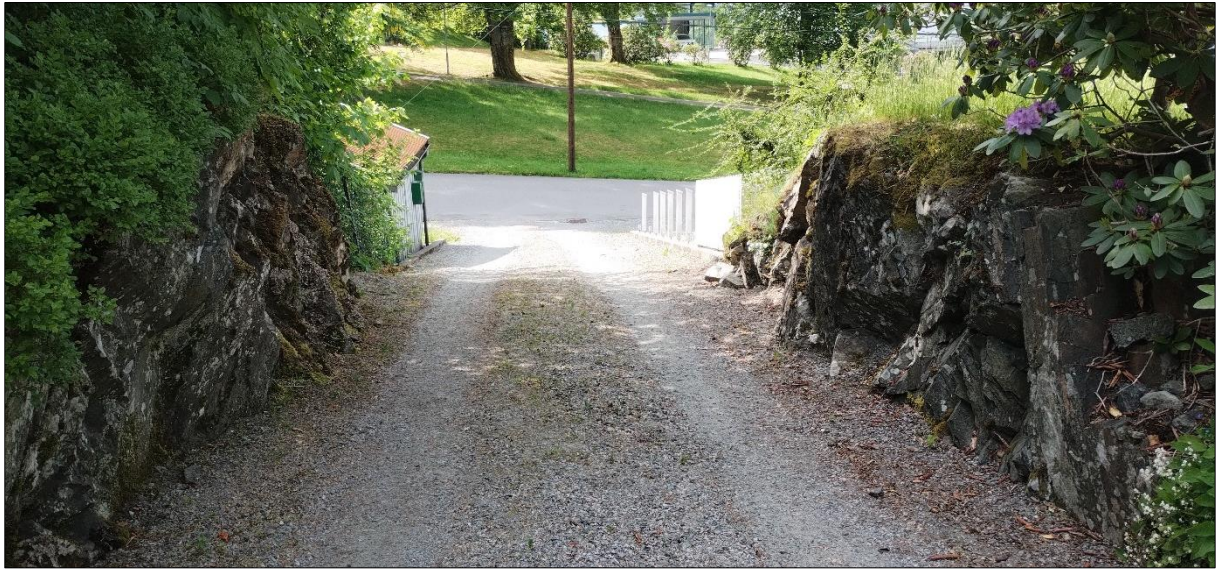
Figur 13: Fast fjell i dagen ved fotostopp 3 som er lokalisert sørøst for planområdet. Foto: Sunnfjord Geo Center.

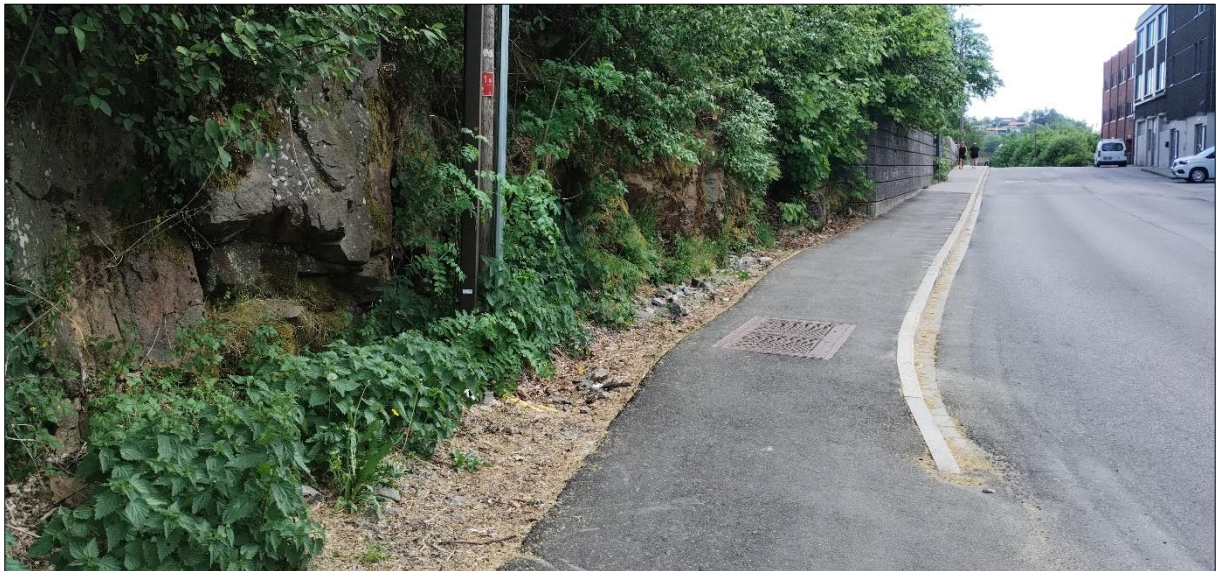
Figur 14: Fast fjell i dagen ved fotostopp 7 som er lokalisert nord nordøst for planområdet. Foto: Sunnfjord Geo Center.

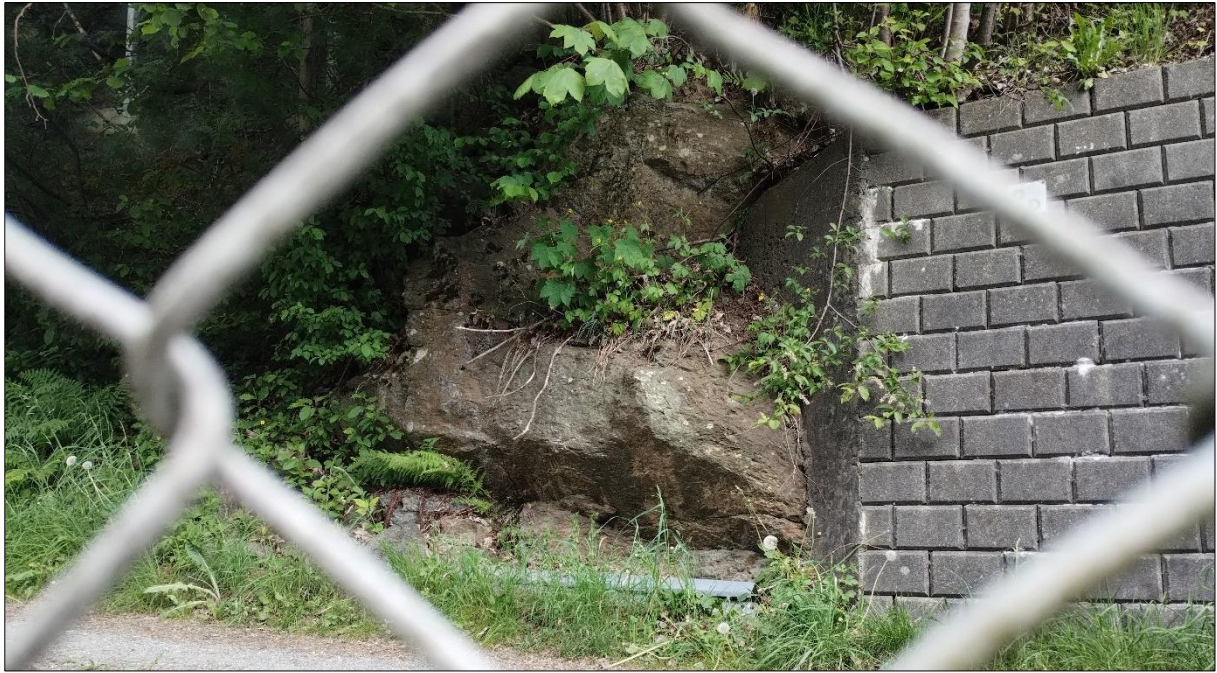
Figur 15: Fast fjell i dagen ved fotostopp 8 som er lokalisert nordøst for planområdet. Foto: Sunnfjord Geo Center.

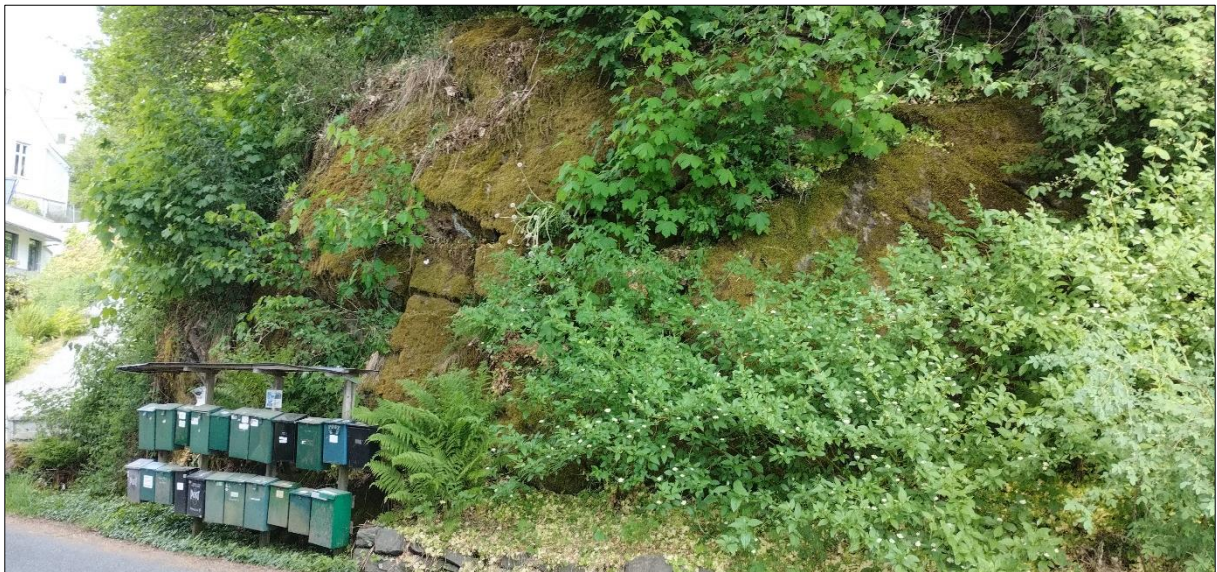
Figur 16: Fast fjell i dagen ved fotostopp 9 som er lokalisert øst for planområdet. Foto: Sunnfjord Geo Center.

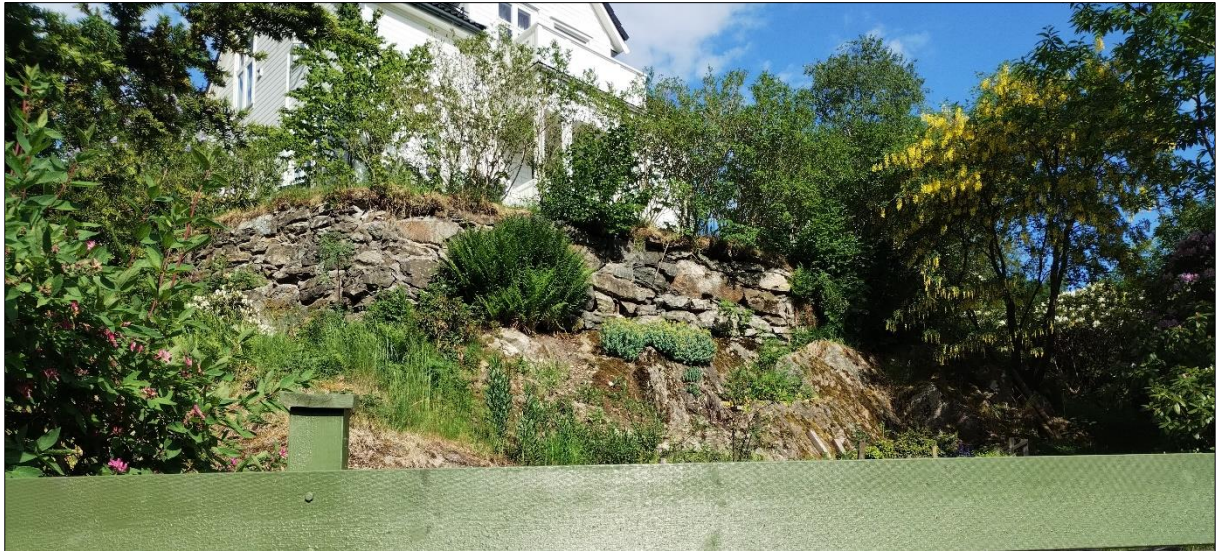
Figur 17: Fast fjell i dagen ved fotostopp 10 som er lokalisert øst for planområdet. Foto: Sunnfjord Geo Center.

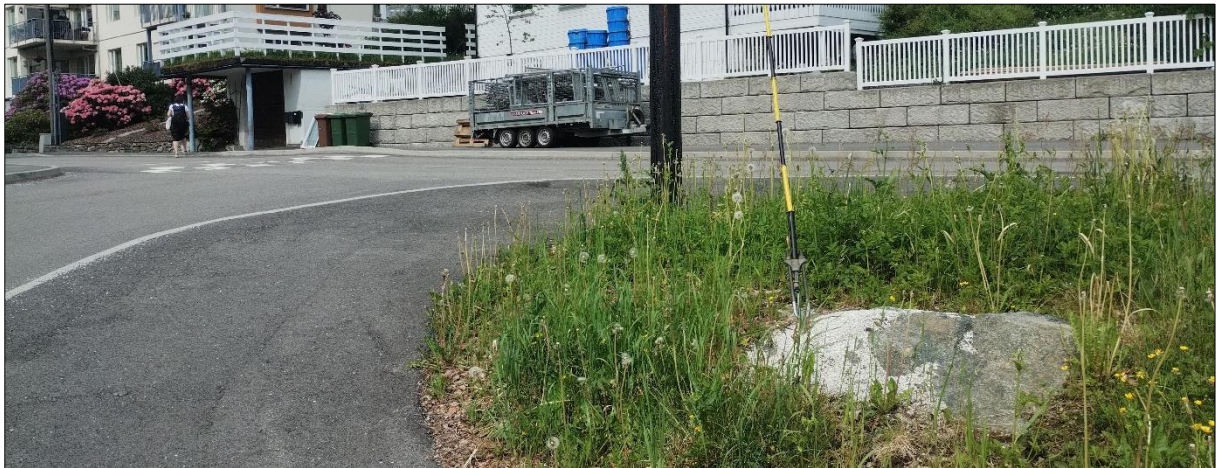
Figur 18: Granitt som kan være fast fjell eller blokk. Dette er ved fotostopp 1 som er lokalisert øst for planområdet. Foto: Sunnfjord Geo Center.

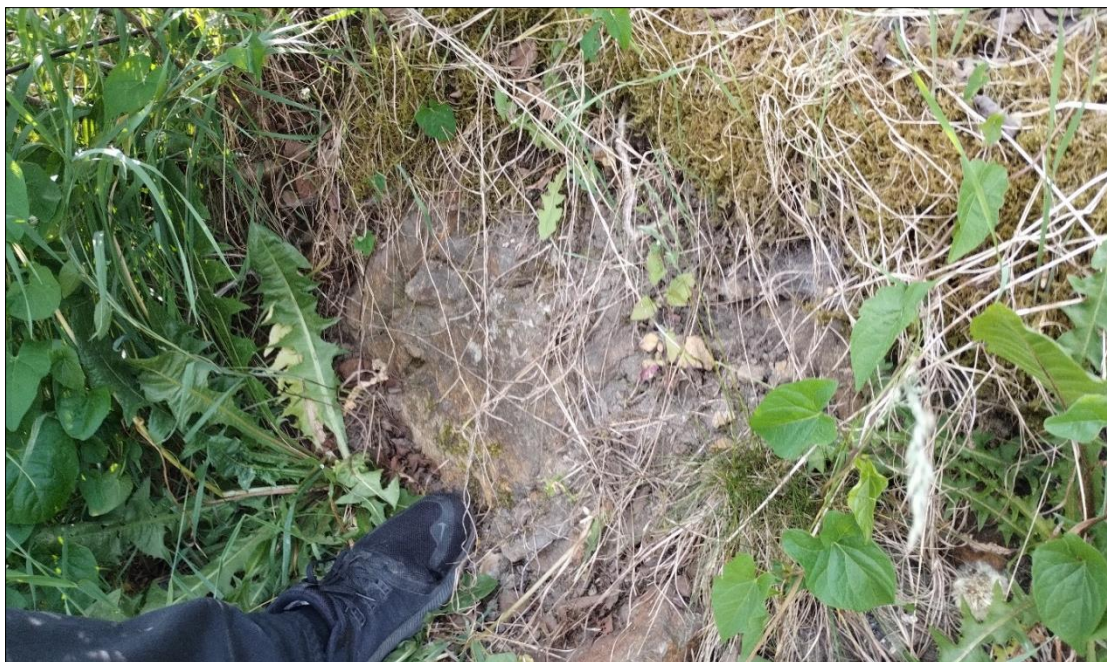
Figur 19: Antatt fast fjell ved fotostopp 6, nord for planområdet. Foto: Sunnfjord Geo Center.

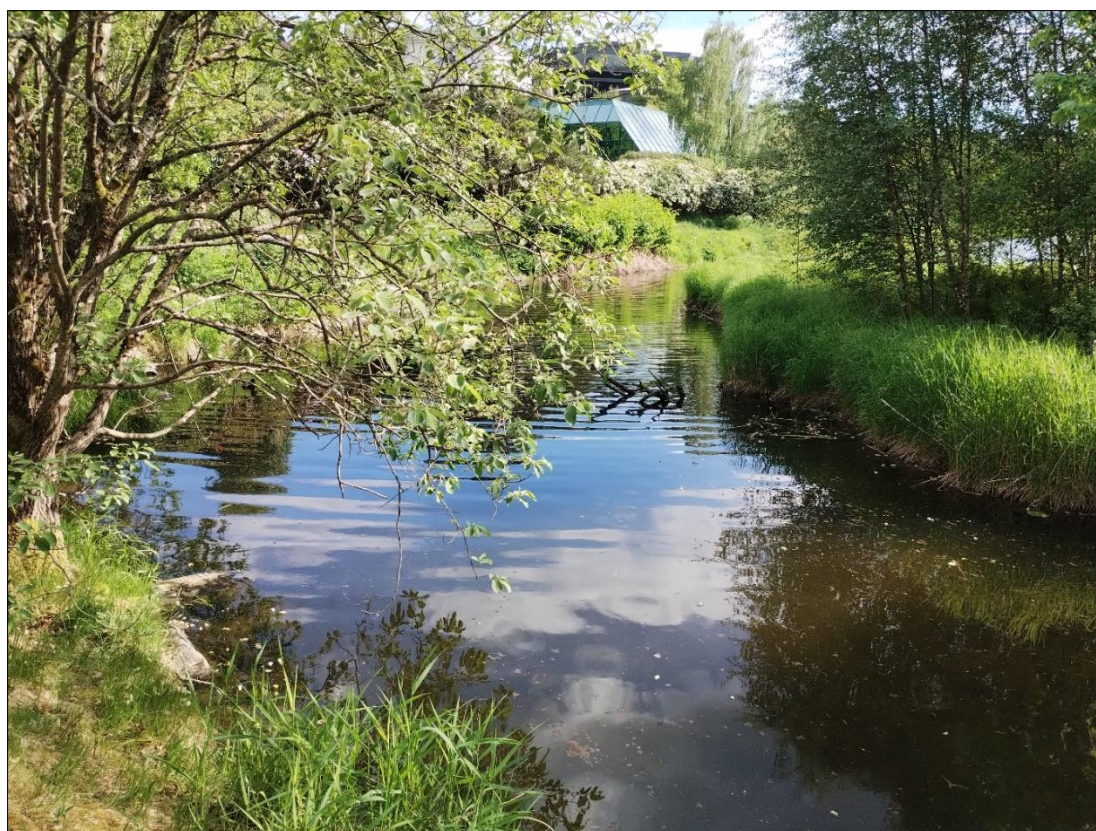
Figur 20: ingen tegn til erosjon ved Kristianborgvannet, sør i planområdet. Fotostopp 4. Foto: Sunnfjord Geo Center.
