# Tjernvegen reguleringsplan

Vurdering av områdestabilitet

DOKUMENTKODE: 10264243-RIG-RAP-001

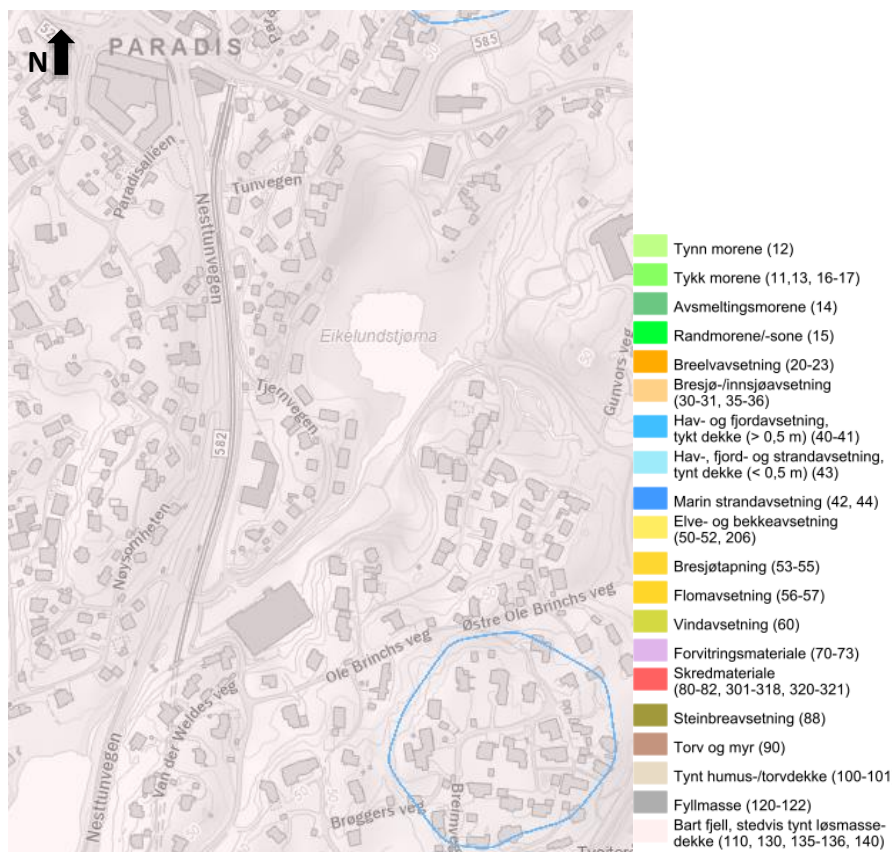
Marin grense og løsmasstype er vist på Figur 5-1.

Figur 5-1: Kartutsnitt fra NVE atlas /8/. Marin grense er markert med blå linje, og rosa bakgrunn i kartet indikerer løsmasstyper.

Reguleringsområdet og nærliggende område ligger under marin grense og innenfor aktsomhetssone for marin leire iht. NVE atlas /8/. Marin grense ligger på ca. kote 50/60. Kvartærgeologisk løsmassekart indikerer at området består av bart fjell og stedvis tynt løsmassedekke. Det kvartærgeologiske kartet har egnet målestokk 1:250 000. Det kvartærgeologiske kartgrunnlaget gir en visuell oversikt over landskapsformende prosesser over tid, samt løsmassenes overordnede fordeling. Utgangspunktet for disse oversiktskartene er i all hovedsak visuell overflatekartlegging, og kun i begrenset omfang fysiske undersøkelser. Kartene gir ingen informasjon om løsmassefordeling i dybden og kun begrenset informasjon om løsmassemekanisk styrke. For mer informasjon om kvartærgeologiske kart og anvendelse/kvalitet vises til [www.ngu.no](http://www.ngu.no).
