# RAPPORT

## NESTTUNVEGEN 14, BERGEN

Miljøgeologisk grunnundersøkelse –  
Datarapport

DOKUMENTKODE: 10202979-RIGm-RAP-001

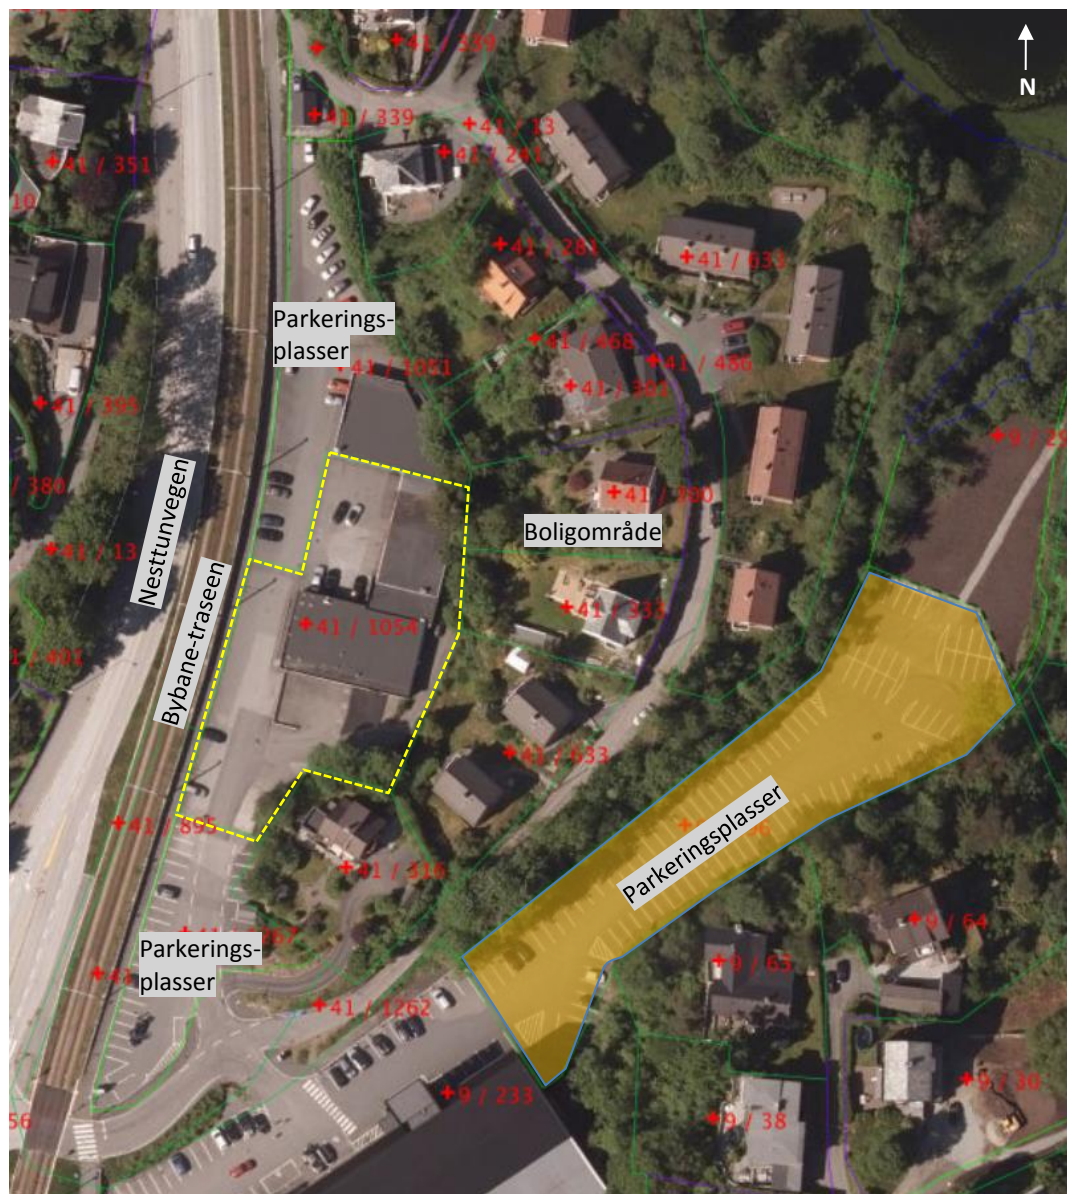
Det er i Miljødirektoratets database for eiendommer med grunnforurensning (<http://grunn.miljodirektoratet.no>) ikke registrert lokaliteter med grunnforurensning på eiendommen eller i nærområdet oppstrøms eiendommen. Det er imidlertid registrert et lokalt deponi i dalen som ligger sørøst for (nedstrøms) eiendommen. Området hvor deponiet ligger benyttes i dag til parkering (figur 2.2).

**Figur 2.2:** Flyfoto over undersøkt eiendom (avgrenset med gulstiplet linje) og nærområdet. Oransje-skravert område viser hvor det i Miljødirektoratets grunnforurensningsdatabase er registrert et lokalt deponi.

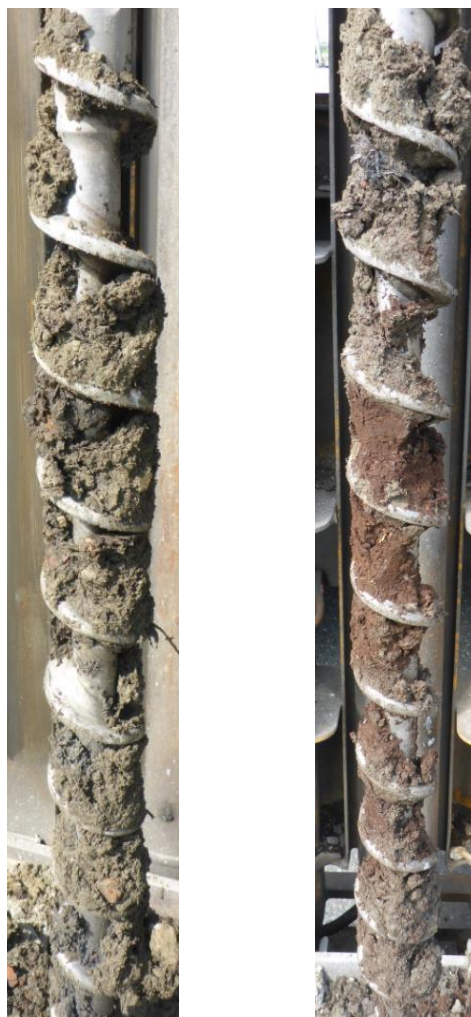
Prøveseriene viste at under asfaltdekket består de øverste 0–1 m av løsmassene av fyllmasser av steiner, grus og sand. Grunnet mye steiner og grus lot det seg ikke gjøre å få tatt opp dypereliggende prøver (>1 m) i tre av de fire prøvepunktene (PR1–PR3). I PR4 (nord) er det tatt opp prøvemateriale ned til 7,8 m under terreng. I denne prøveserien bestod løsmassene ned til ca. 3 m under terreng av fyllmasser av steiner, grus og sand (med mindre innhold av steiner fra ca. 1,8 m dybde). Fra 3–6,5 m under terreng bestod løsmassene av fyllmasser av organisk materiale (humus), sand, noe grus, samt treverk og rester av teglsteiner (figur 5.3). Det ble i dette dybdeintervallet registrert lukt av olje i deler av massene. Et stykke metall ble registrert mellom 4 og 5 m under terreng. Fra 6,5–7,2 m bestod løsmassene av torv med innhold av sand og grus (mulig stedegne masser), mens det fra ca. 7,2–7,8 m under terreng så ut til å være mer homogene torvmasser (figur 5.3). Det ble ikke observert avfall fra en eventuell avfallsfylling.

Innhold av organisk materiale ble målt til 2,1 % i de mineralske løsmassene fra 2–4 m dybde, mens innholdet av organisk materiale i de torvholdige løsmassene fra 7,2–7,8 m under terreng ble målt til 23,7 %.

**Figur 5.3:** Foto av prøveserie PR4 ved 3–4 m og 7–8 m under terreng.

Forurensningen i PR4 ligger i dybdeintervallet hvor det ble observert organisk materiale (humus), treverk, rester av teglsteiner, samt registrert lukt av olje. På bakgrunn av at det antas å være samme type løsmasser/fyllmasser i denne dybden også i PR1–PR3, er det ikke usannsynlig at de dypereleggende massene i PR1–PR3 også er forurenset.

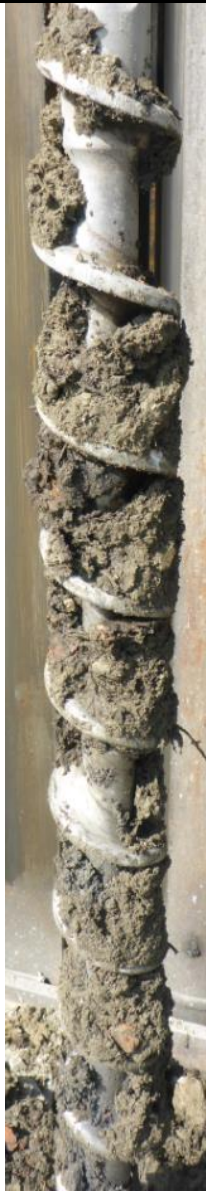
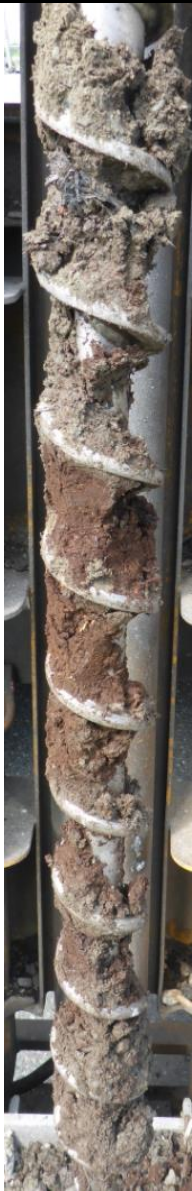
| Prøveserie nr.: PR4 | | | Koordinater (Euref89, UTM sone 32) | | |
|---|---|---|---|---|---|
| 0-1 | | Fyllmasser av stein, grus og sand.<br>Noe mindre innhold av stein fra ca. 1,8 m dybde | | | |
