# Skredfarevurdering

**Apeltun, Bergen kommune**  
**Gnr. 44 bnr. 695**

**Skredfarevurdering S3**

**4601-44-695-2023-01 rev.2**

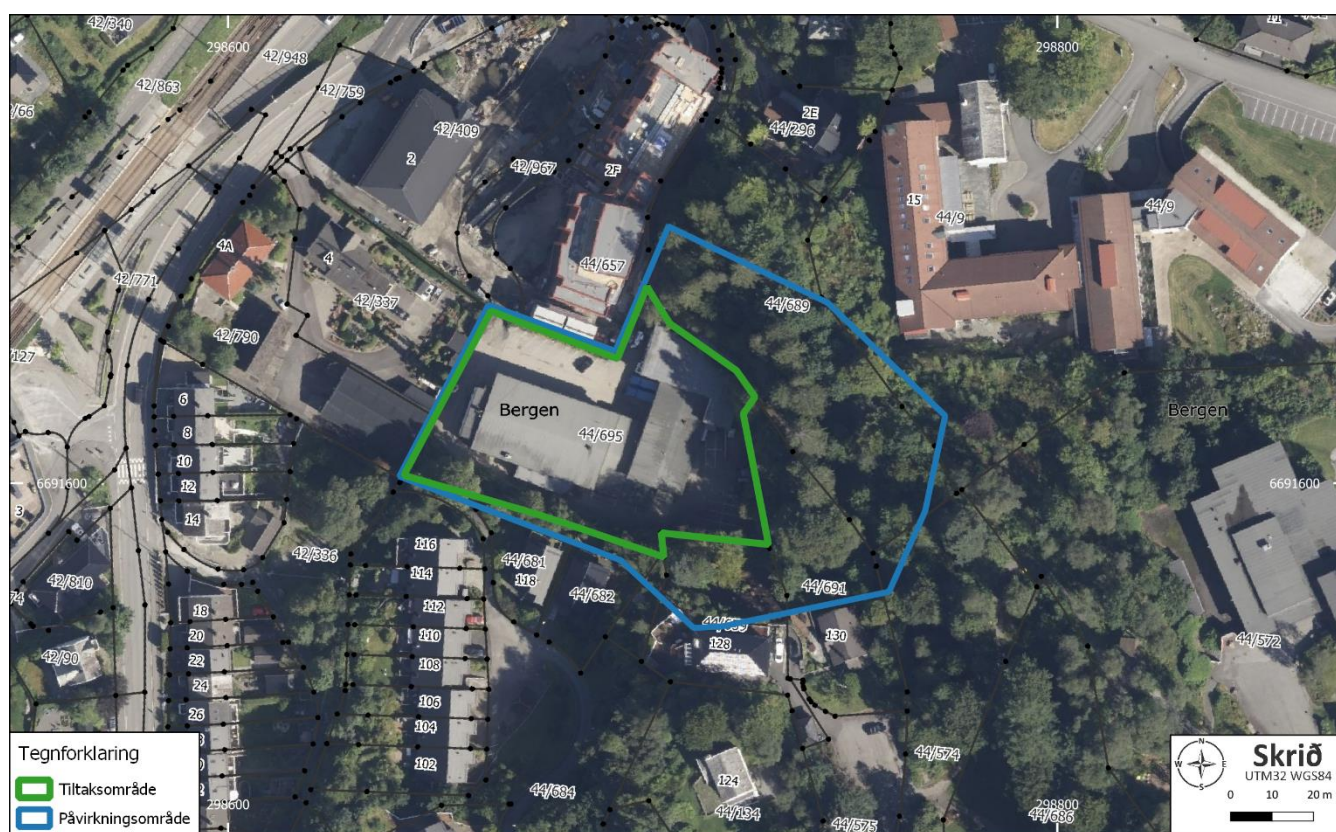
Figur 3 Flyfoto fra 2022 med påvirkningsområdet (blått omriss). Se også historiske flyfoto i Figur 19. Tiltaksområdet er markert med grønt omriss, påvirkningsområdet med blått. Kilde kartverket.no

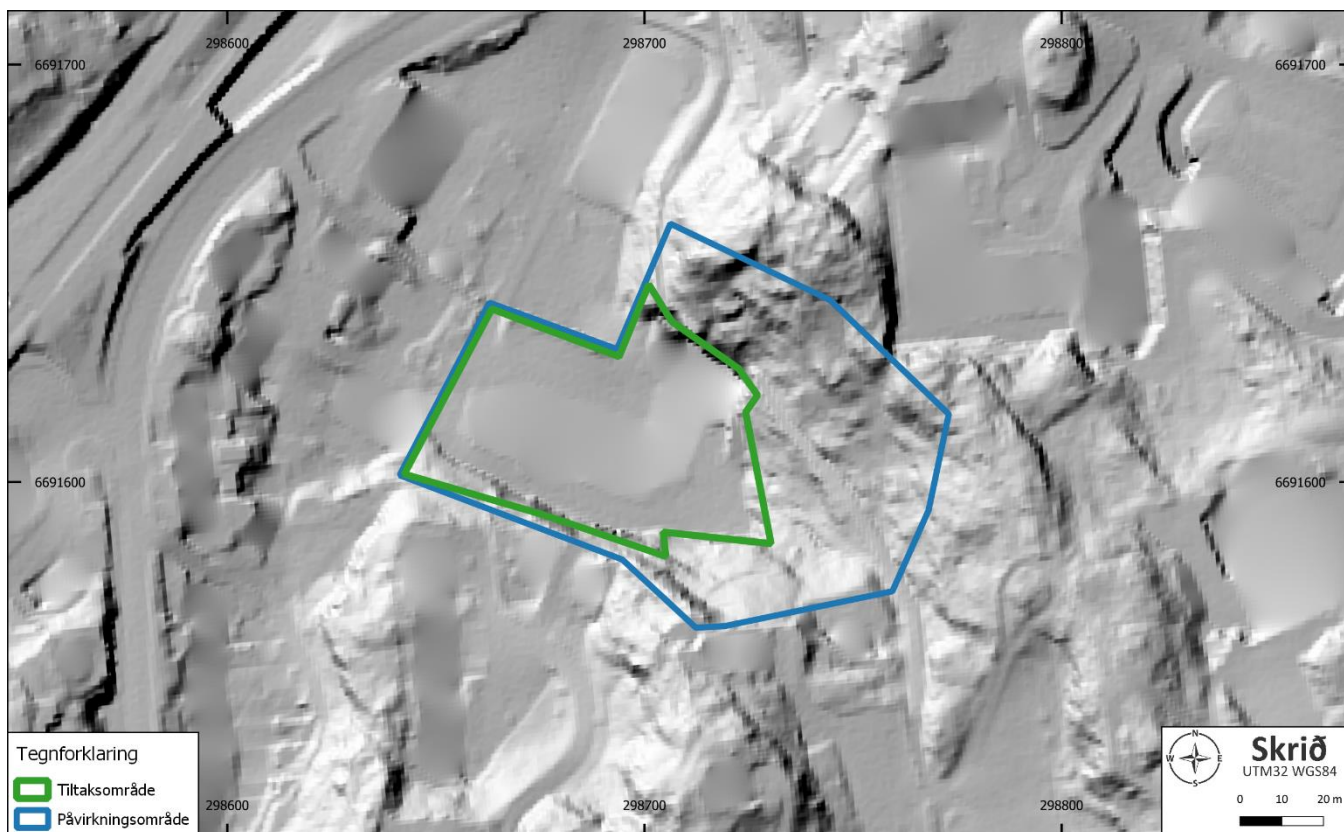
**Figur 6** 2D-illustrasjon av LiDAR-terrengmodellen (DTM) med oppløsning 0,5\*0,5 m. Tiltaksområdet er markert med grønt omriss, påvirkningsområdet med blått. Kilde kartverket.no

Geologiske former, platåer og infrastruktur trer tydelig frem i LiDAR-terrengmodellen (DTM) (Figur 6). Høydedataene fremstår helt glatte på selve tiltaksområdet, men fremstår sterkt ruglete i de omliggende bratte partiene og indikerer at de bratte skråningene består av bart fjell uten løsmassedekker eller med kun tynne lag med humus/torv. De bratteste skrentene mot sør og nord står frem med en mørkere farge.

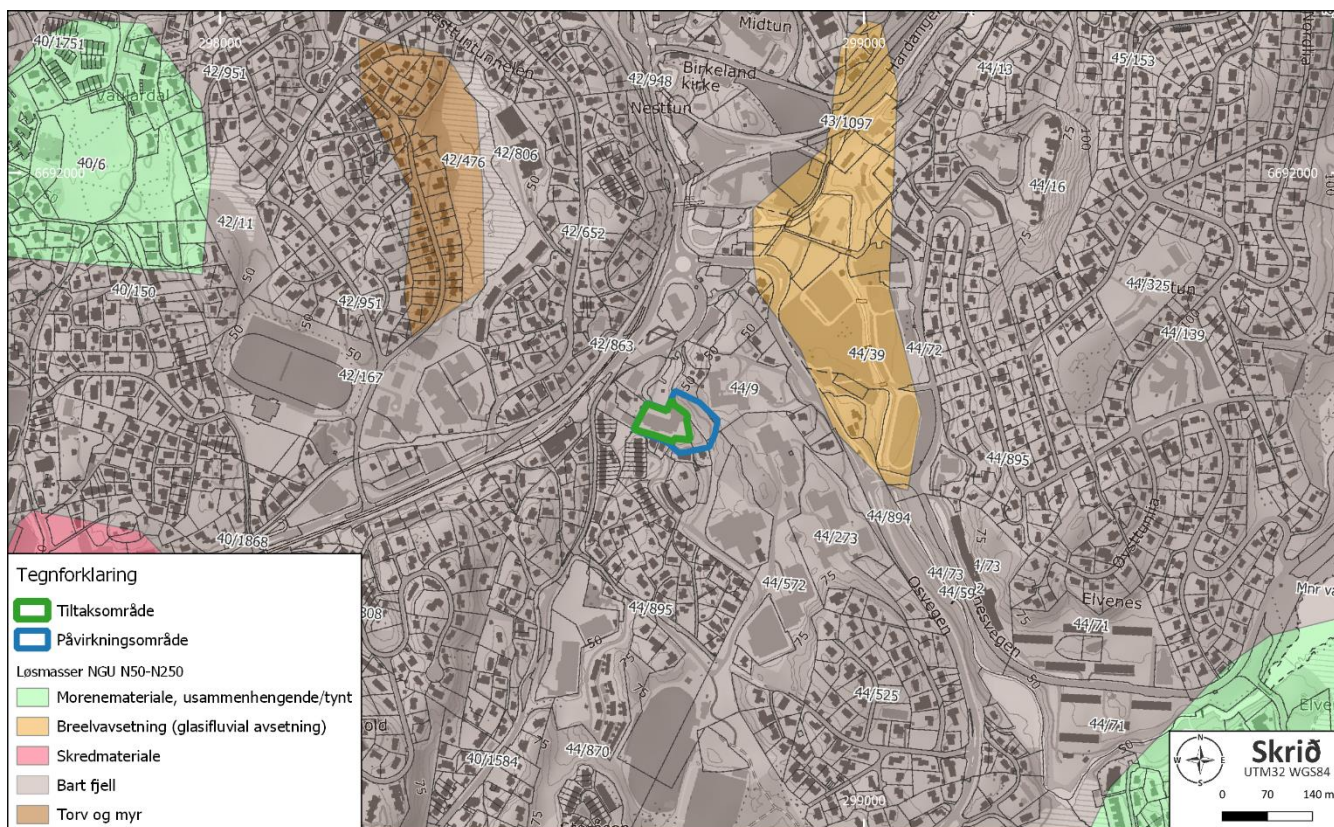
**Figur 12 Løsmasser i påvirkningsområdet. Tiltaksområdet er markert med grønt omriss, påvirkningsområdet med blått. Kilder kartverket.no og ngu.no**

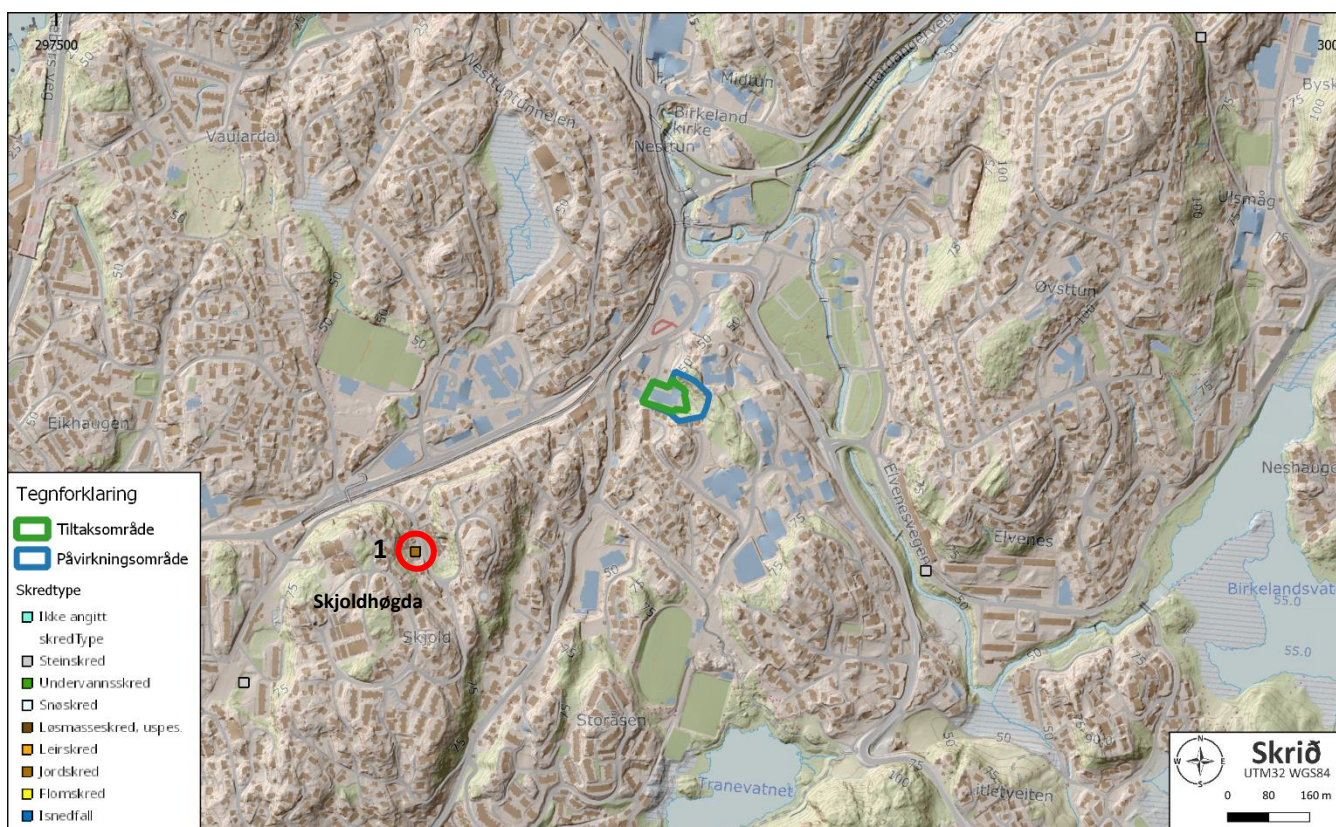
**Figur 20** Kartet viser skredhendelser rapportert til NVEs skredhendelsesdatabase fra området. I nærheten av tiltaksområdet er det kun registrert én skredhendelse som ikke er steinsprang relatert til veiskjæringer; et stein- og jordskred fra Skjoldhøgda i mars 2009. Tiltaksområdet er markert med grønt omriss, påvirkningsområdet med blått. Kilder kartverket.no og nve.no

Det er kun registrert 1 skredhendelse i NVEs database i nærheten av tiltaksområdet som ikke er steinsprang relatert til veiskjæringer. Hendelsen var et stein- og jordskred fra Skjoldhøgda i mars 2009. Dette skredet er markert med rød ring i kartet (Figur 20), og beskrevet slik av NVE:

*1 - 16.03.2009. Bergen. Fana. Mellom Skjold og Nesttun. Ved Lille Skjolddal kom eit stein- og jordskred den 16. mars 2009 kl. 1900. Det var 30-40 meter breitt og gjekk over ein turstig og kom nær bustadhus. To bilar fekk noko skade. 6 personar i to hus vart evakuerte. Der er bratt terreng bakom husa opp mot Skjoldhøgda. Området vart undersøkt av geologar, og dei kom fram til at det måtte sikringstiltak til. Kartreferansen er omtrentleg.*

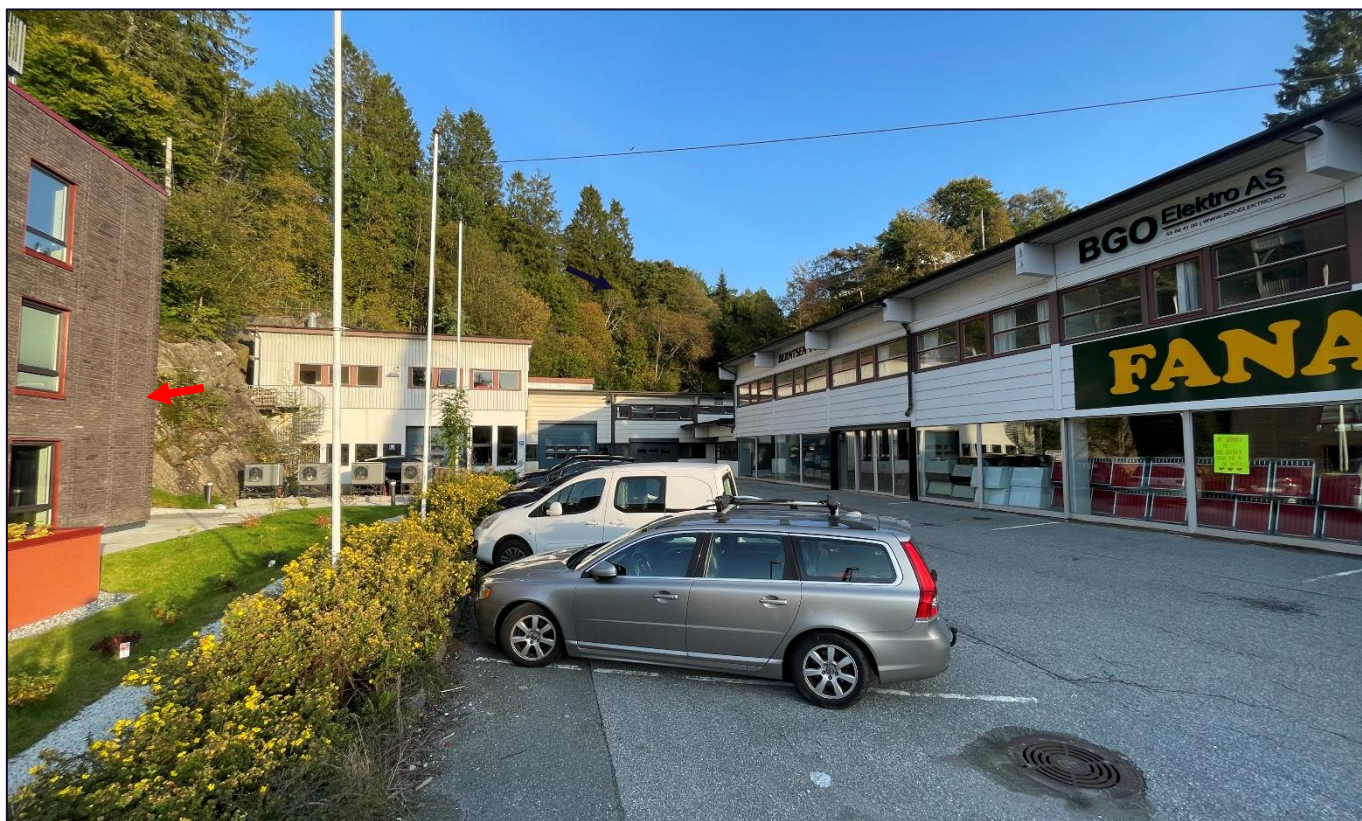
Figur 21 Bilde 1 er tatt mot øst og viser dagens bygningsmasse på tiltaksområdet samt det skogkledd, bratte terrenget i øst og de steile skrentene med bart fjell i dagen mot nord. Bilde av Skrið

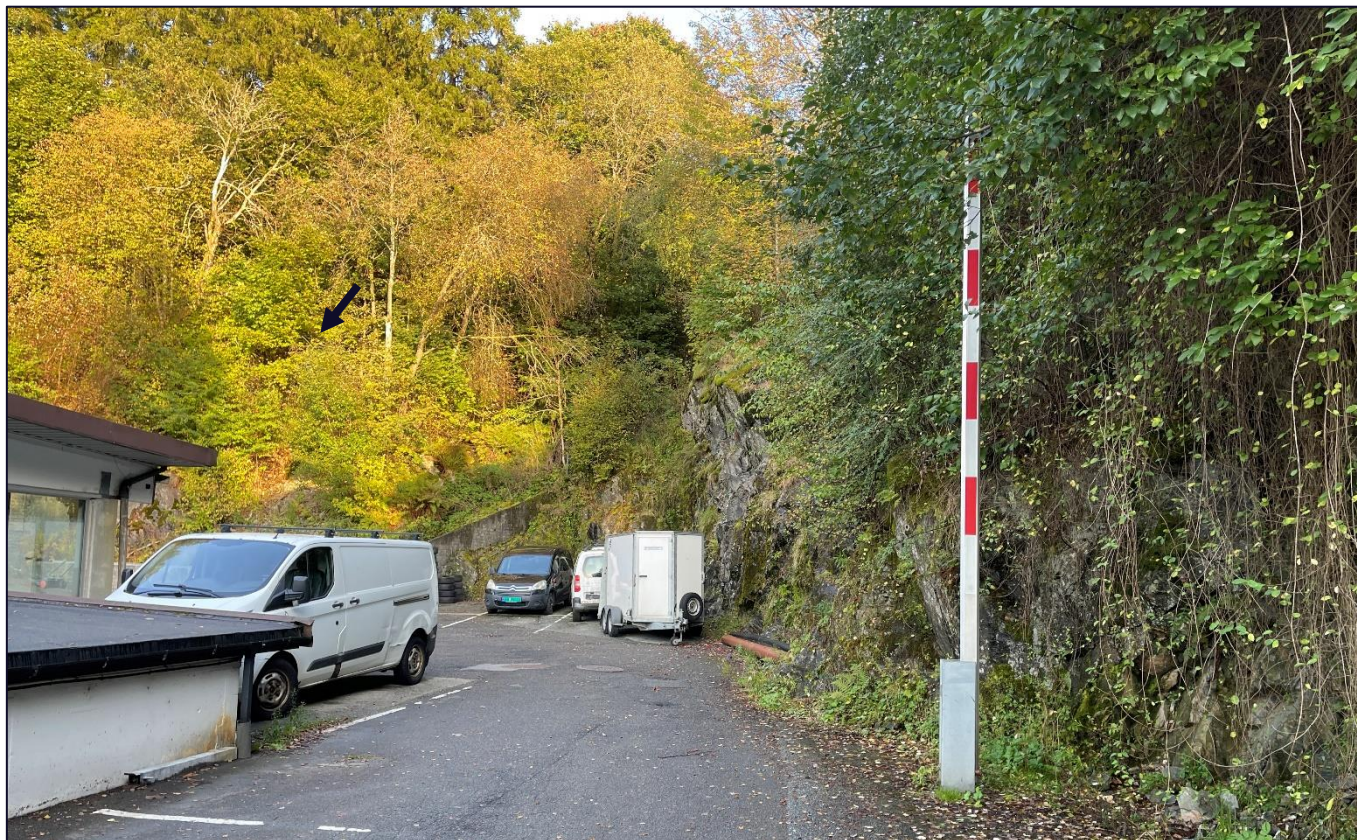
*Figur 22 Bilde 2 er tatt mot øst og viser det skogkledde, bratte terrenget i øst hvor det er etablert en turvei (omtrentlig indikert av svart pil). Bildet viser også den steile fjellskrenten med bart fjell i dagen som går langs tiltaksområdets sørlige grense. Bilde av Skrið*

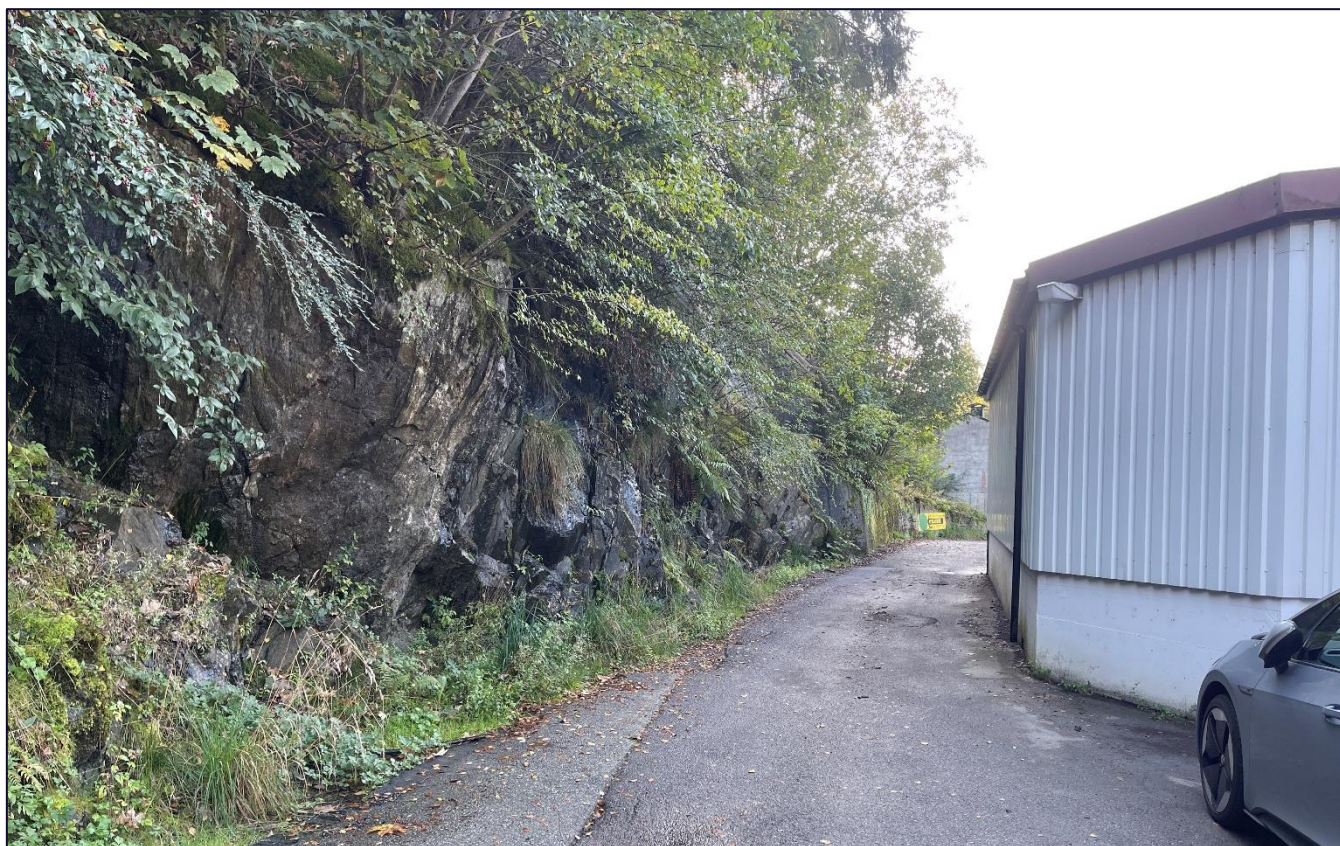
*Figur 23 Bilde 3 er tatt mot VNV og viser den steile fjellskrenten med bart fjell i dagen som går langs tiltaksområdets hele sørlige grense. Bilde av Skrið*

Langs tiltaksområdets sørlige grense går det en høy, steil fjellskrent/ skjæring med bart fjell i dagen; noen steder også med overheng. Grunnfjellsgneisen har en veldig sterk kaledonsk overpregning grunnet nærheten til skyveforkastningen, og er meget oppsprukket i både små og store blokker, opptil flere tonn tunge. Det observeres mange steinsprangprodukter av nyere dato langs hele denne fjellskrenten, og det er tydelig at steinsprang er en aktiv prosess i denne fjellskrenten. Det observeres sprekker i mange ulike retninger, og flere både små og store blokker som vil løsne innen nær fremtid grunnet videre mekanisk forvitring og frostsprengning. Det konkluderes at det er stor fare for nye steinsprang fra denne fjellskrenten. Nord i tiltaksområdet er gneisen mer massiv, men også her er det tydelige sprekke mønstre i berget. Fjellskrentene er også her nær vertikale, og det observeres sprekker som med tid vil medføre steinsprang av store blokker fra disse fjellskrentene. Det konkluderes med at det er stor fare for nye steinsprang også herfra.

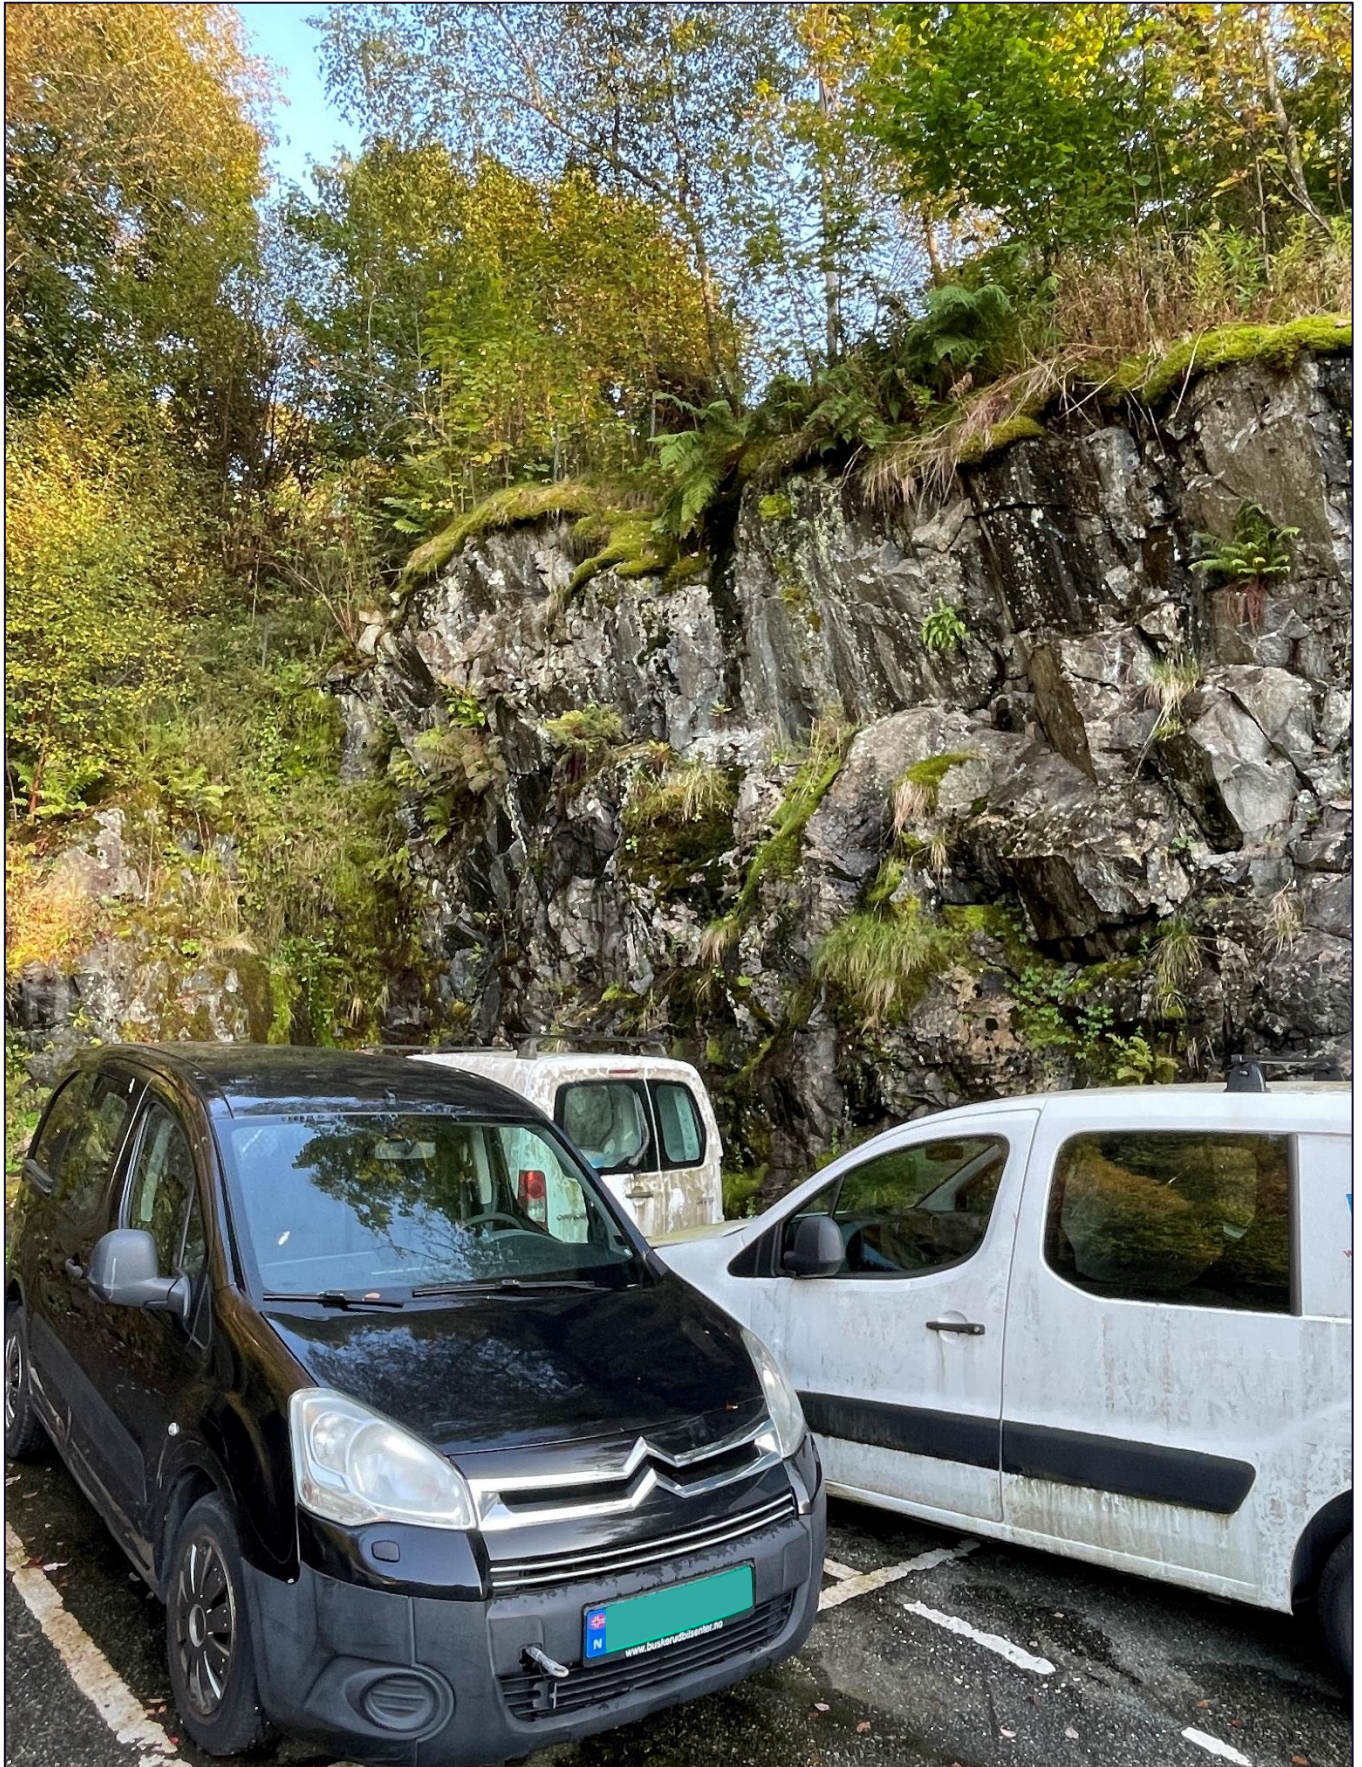
*Figur 24 Bilde 4 er tatt mot SØ og viser at den steile skrenten med bart fjell i dagen sør i tiltaksområdet også har overheng noen steder. Bildet viser også hvordan gneisen med den sterke kaledonske overpregningen er meget oppsprukket i både små og store blokker. Videre viser bildet hvordan terrenget videre oppover mot sør er mindre bratt og er dekket av tett vegetasjon. Bilde av Skrið*

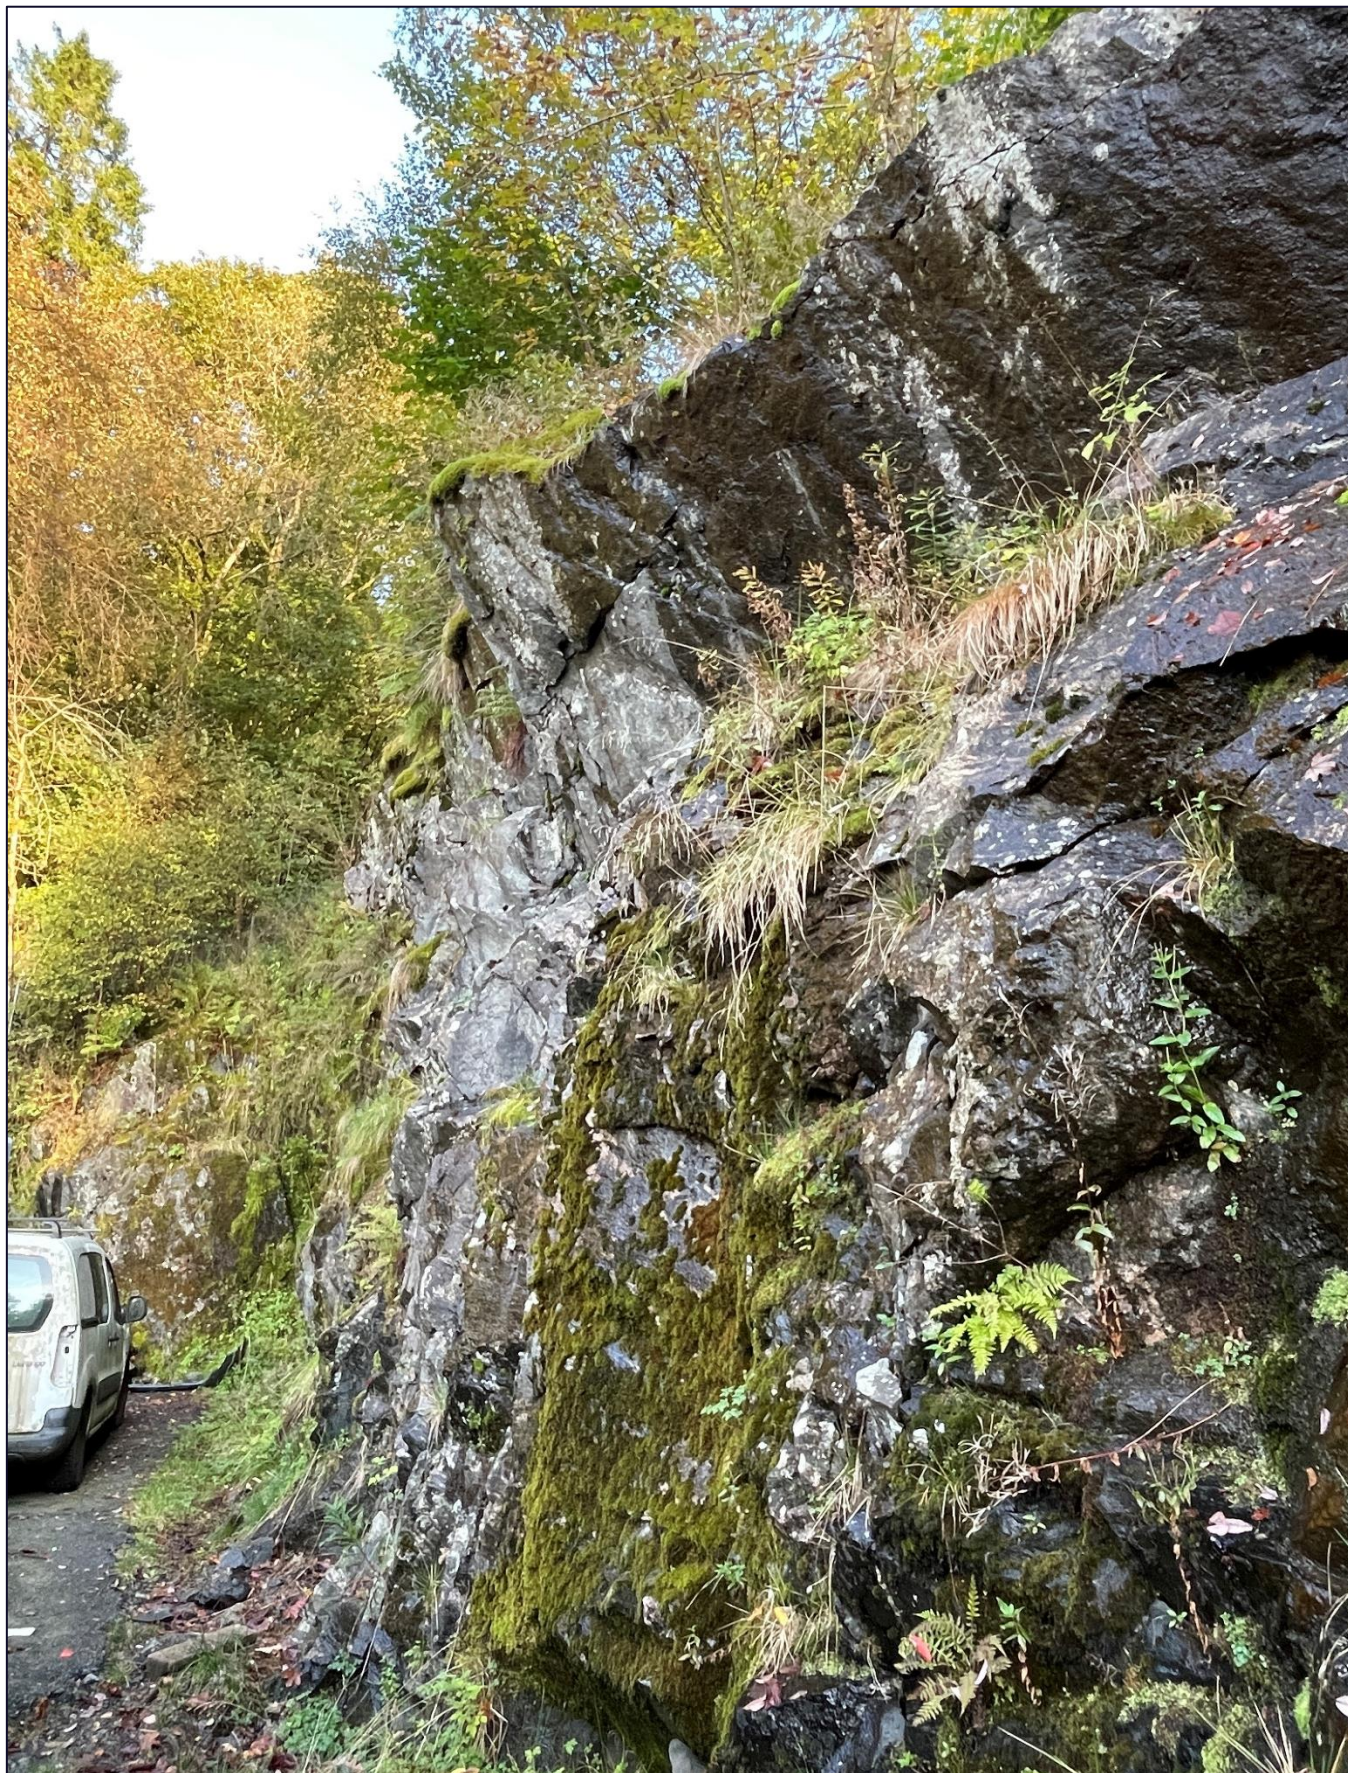
*Figur 25 Bilde 5 er tatt mot ØSØ og viser at den steile skrenten med bart fjell i dagen sør i tiltaksområdet også har overheng. Bildet viser også hvordan gneisen med den sterke kaledonske overpregningen er meget oppsprukket i både små og store blokker. Bilde av Skrið*

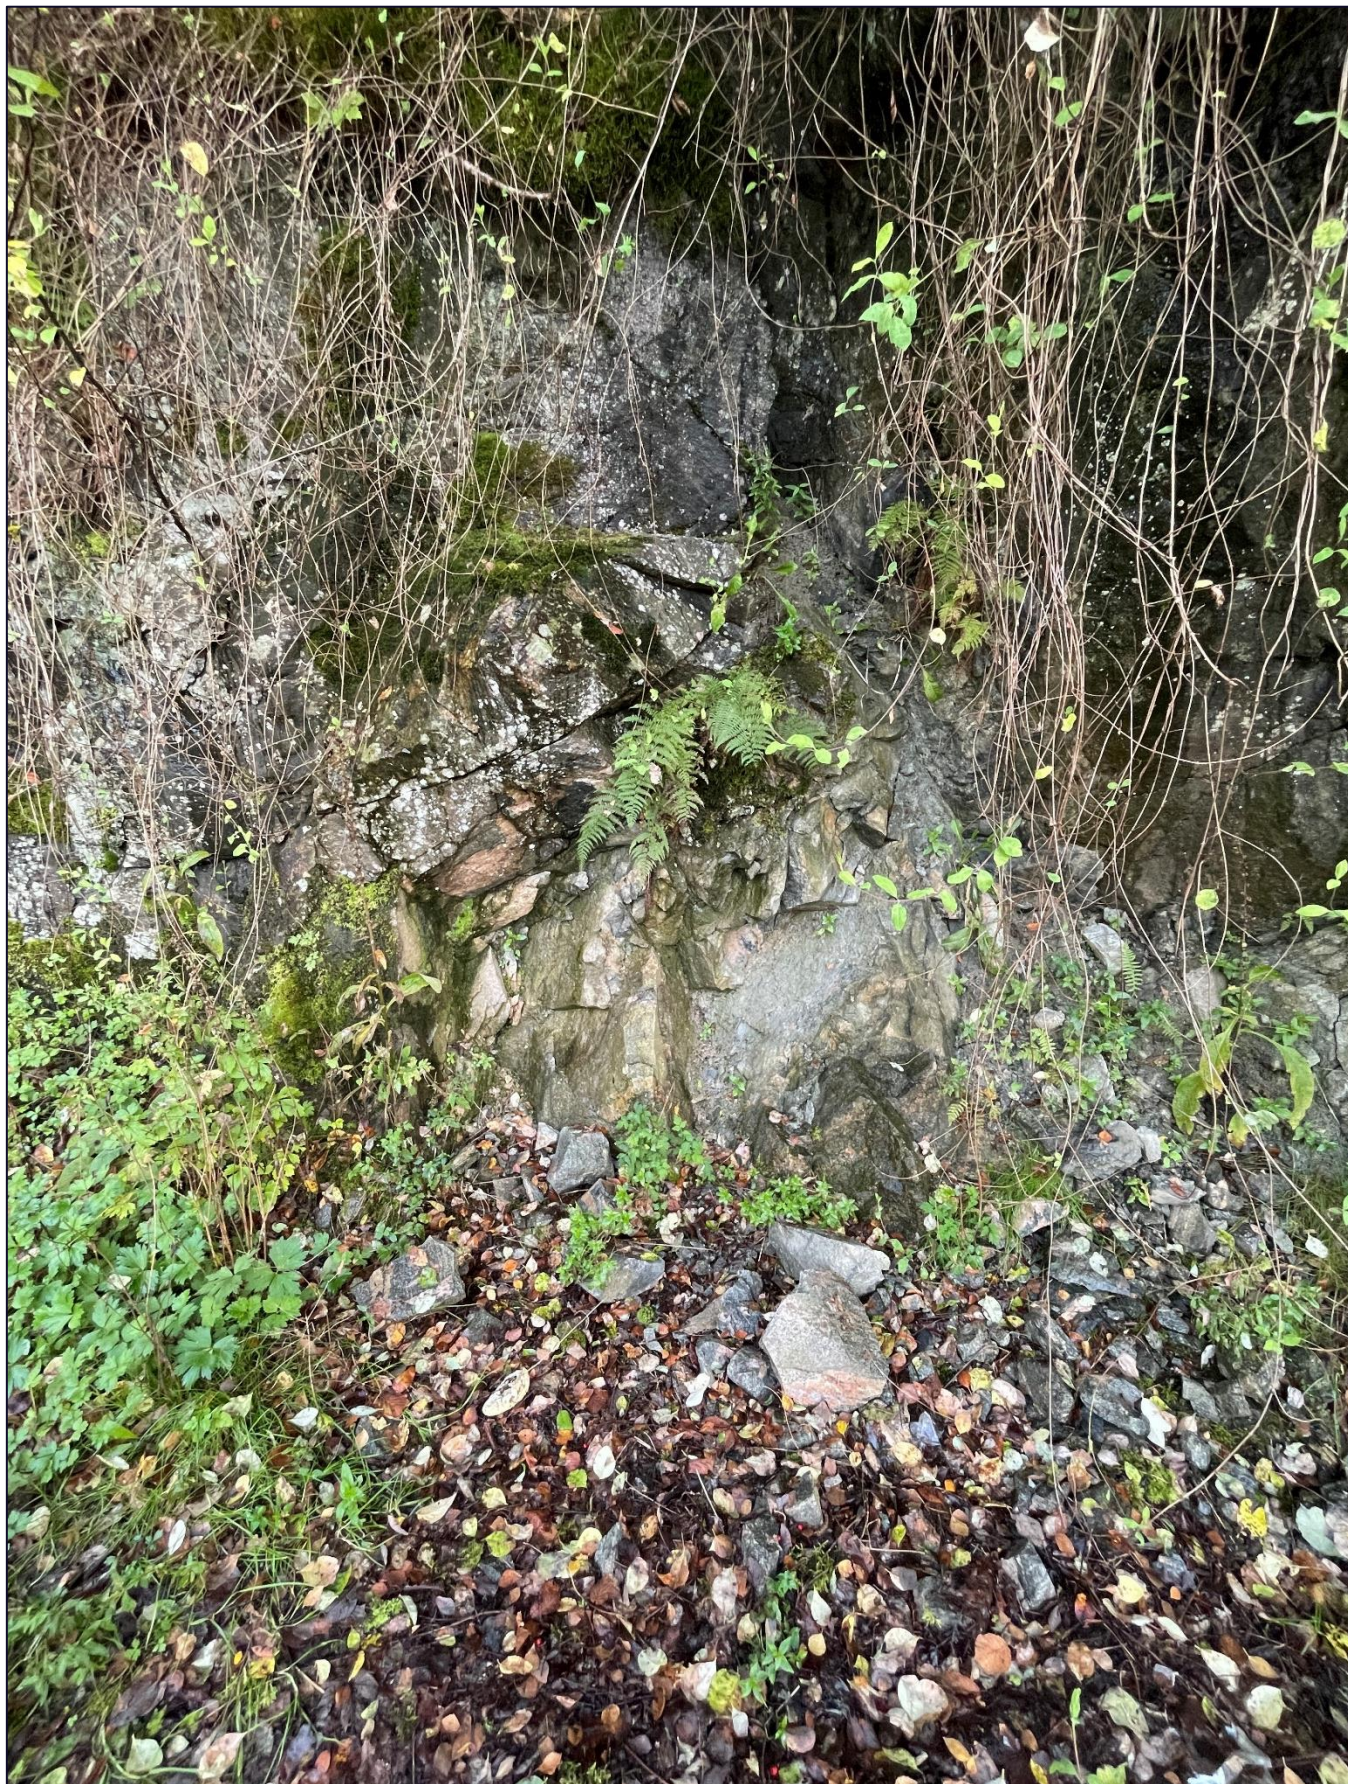
*Figur 26 Bilde 6 er nærbilde av den steile fjellskrenten som går langs hele tiltaksområdets sørlige grense. Gneisen med den sterke kaledonske overpregningen er meget oppsprukket, og det ligger en rekke mindre steinsprangprodukter av nyere dato langs hele skrenten. Bilde av Skrið*

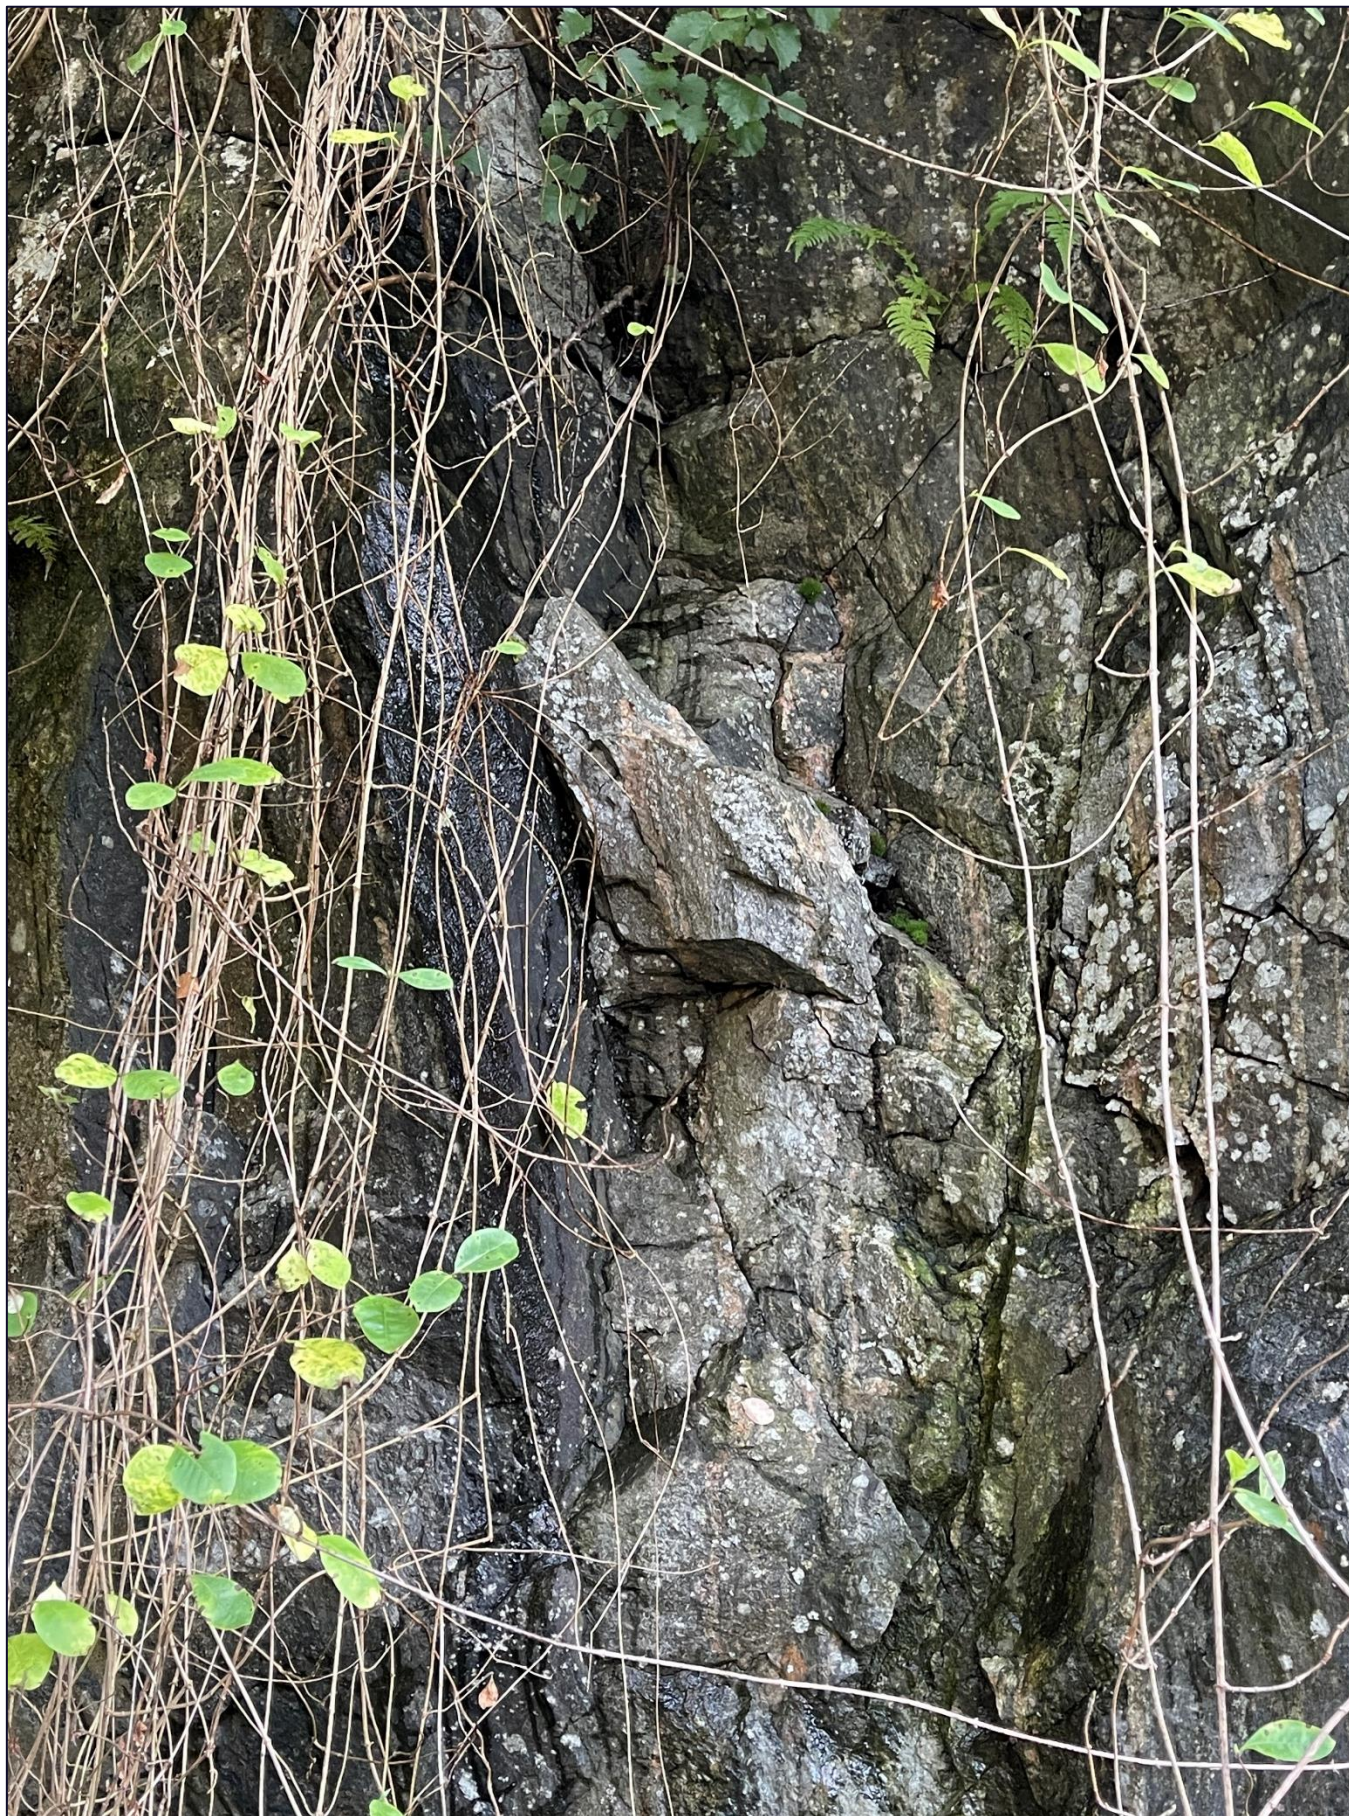
Figur 27 Bilde 7 er nærbilde av den steile fjellskrenten som går langs hele tiltaksområdets sørlige grense. Gneisen med den sterke kaledonske overpregningen er meget oppsprukket, og steinsprang fra denne skrenten kan forventes. Bilde av Skrið

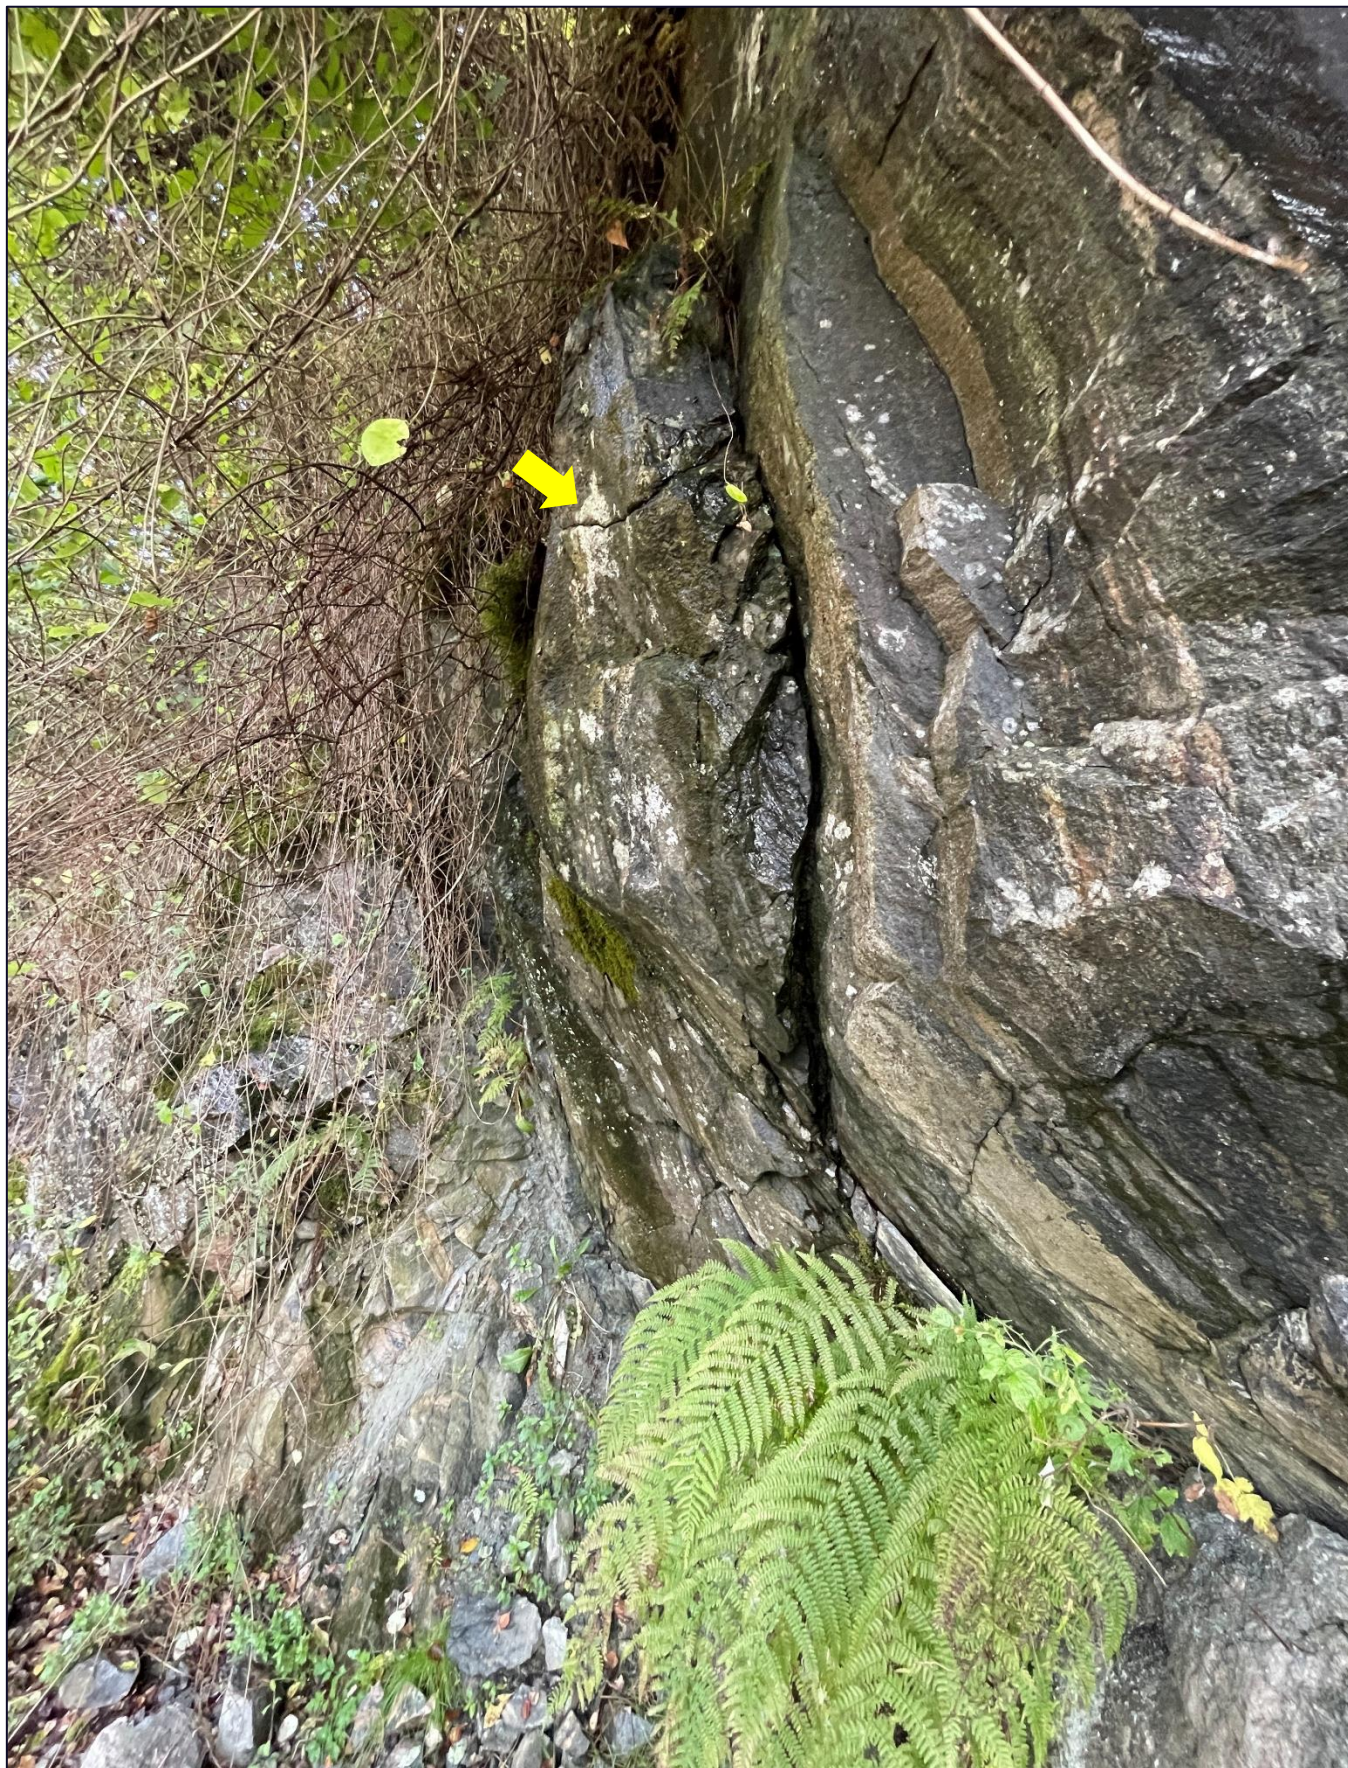
Figur 28 Bilde 8 er nærbilde av den steile fjellskrenten som går langs hele tiltaksområdets sørlige grense. Gneisen med den sterke kaledonske overpregningen er meget oppsprukket, og steinsprang fra denne skrenten kan forventes. Blokken som er indikert med gul pil er anslått til å veie over 1 tonn, og kommer til å falle ut fra skrenten etter videre mekanisk forvitring/frostsprengning. Bilde av Skrið
