# Skredfarevurdering

**Apeltun, Bergen kommune**  
**Gnr. 44 bnr. 695**

**Skredfarevurdering S3**

**4601-44-695-2023-01 rev.2**

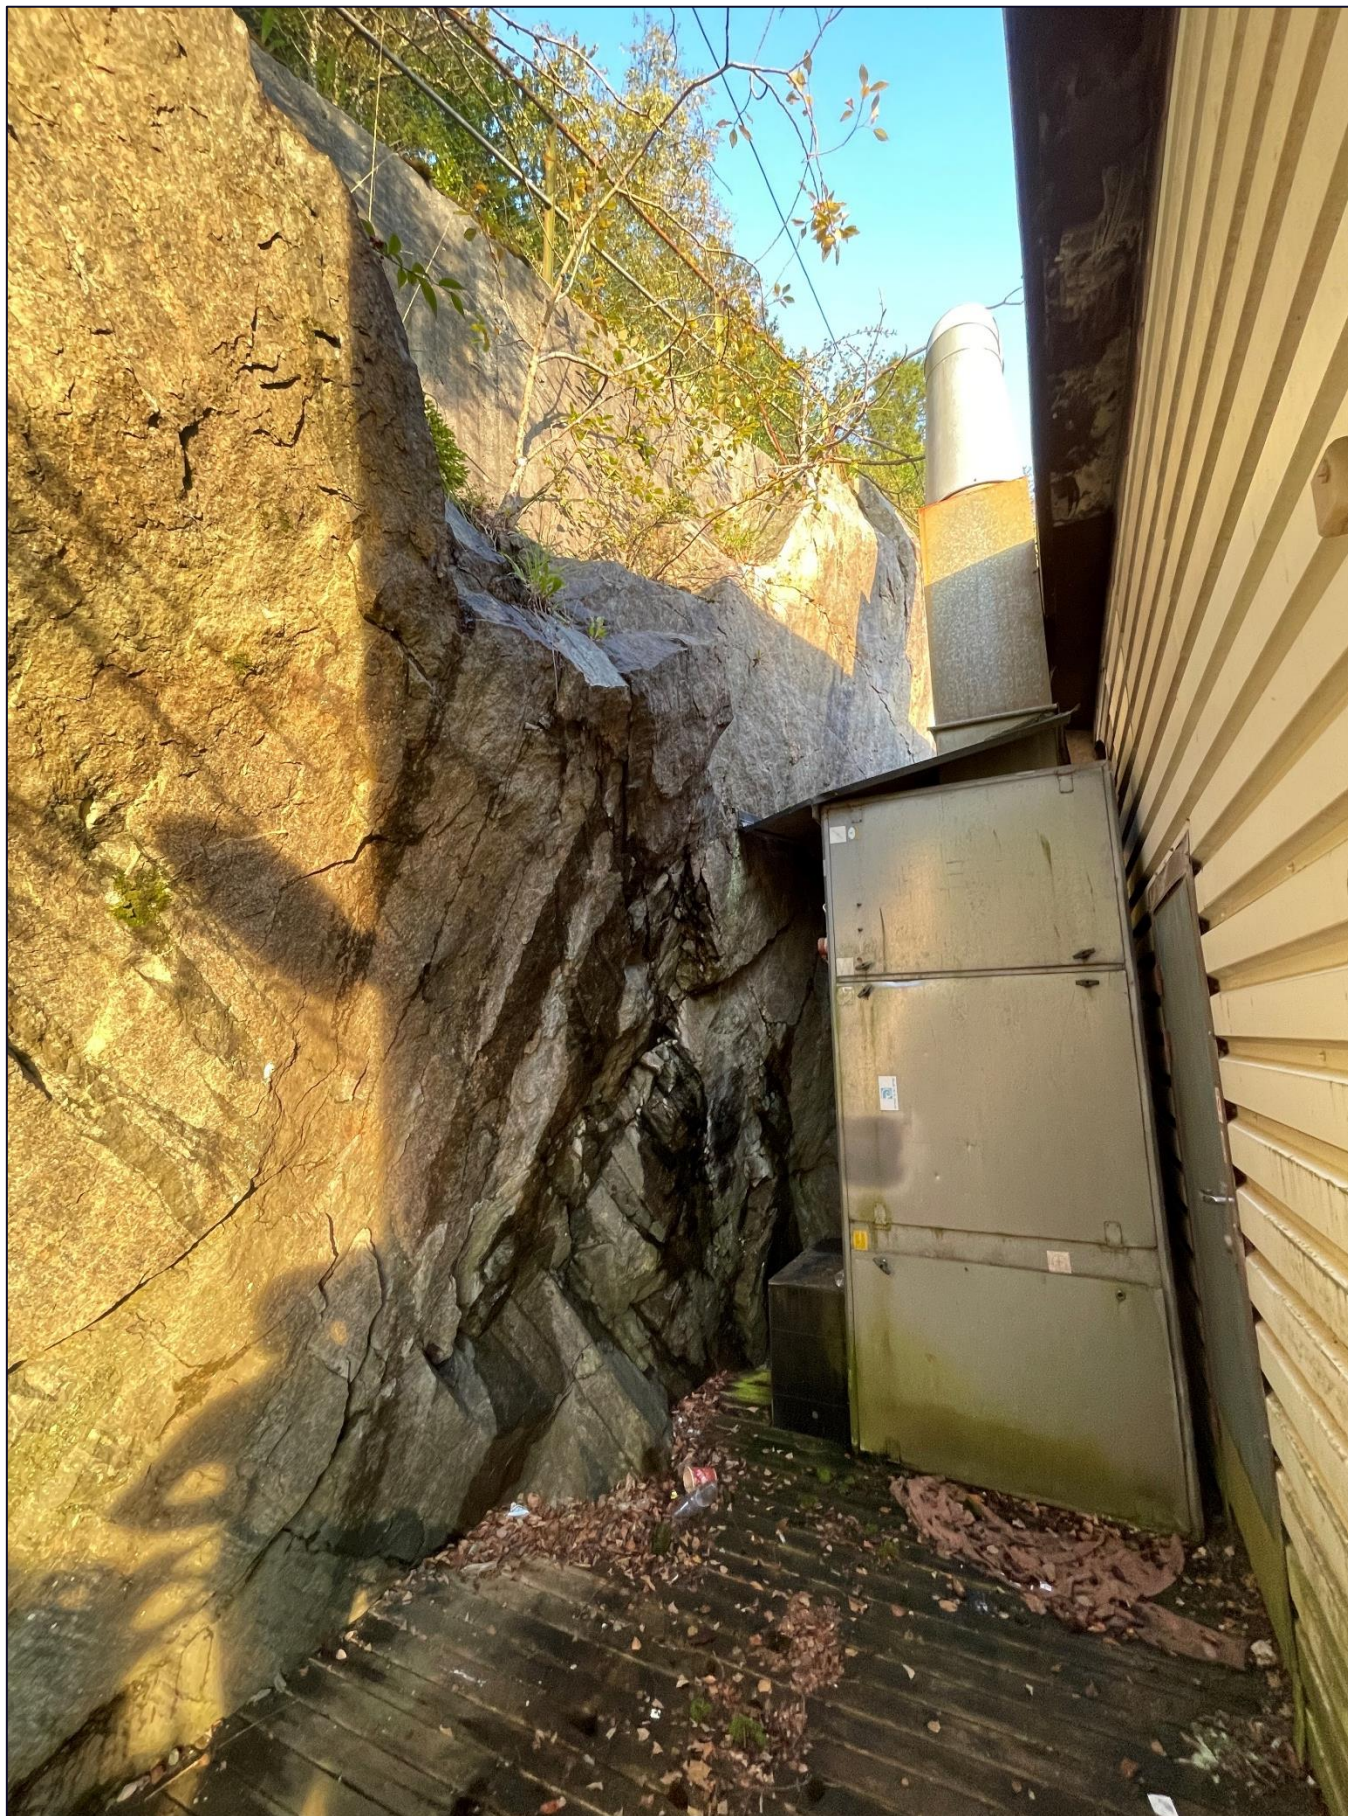
*Figur 29 Bilde 9 er tatt like bak den nordligste delen av bygningsmassen på tiltaksområdet, og viser sprekkemønsteret i den massive gneisen. Bilde av Skrið*

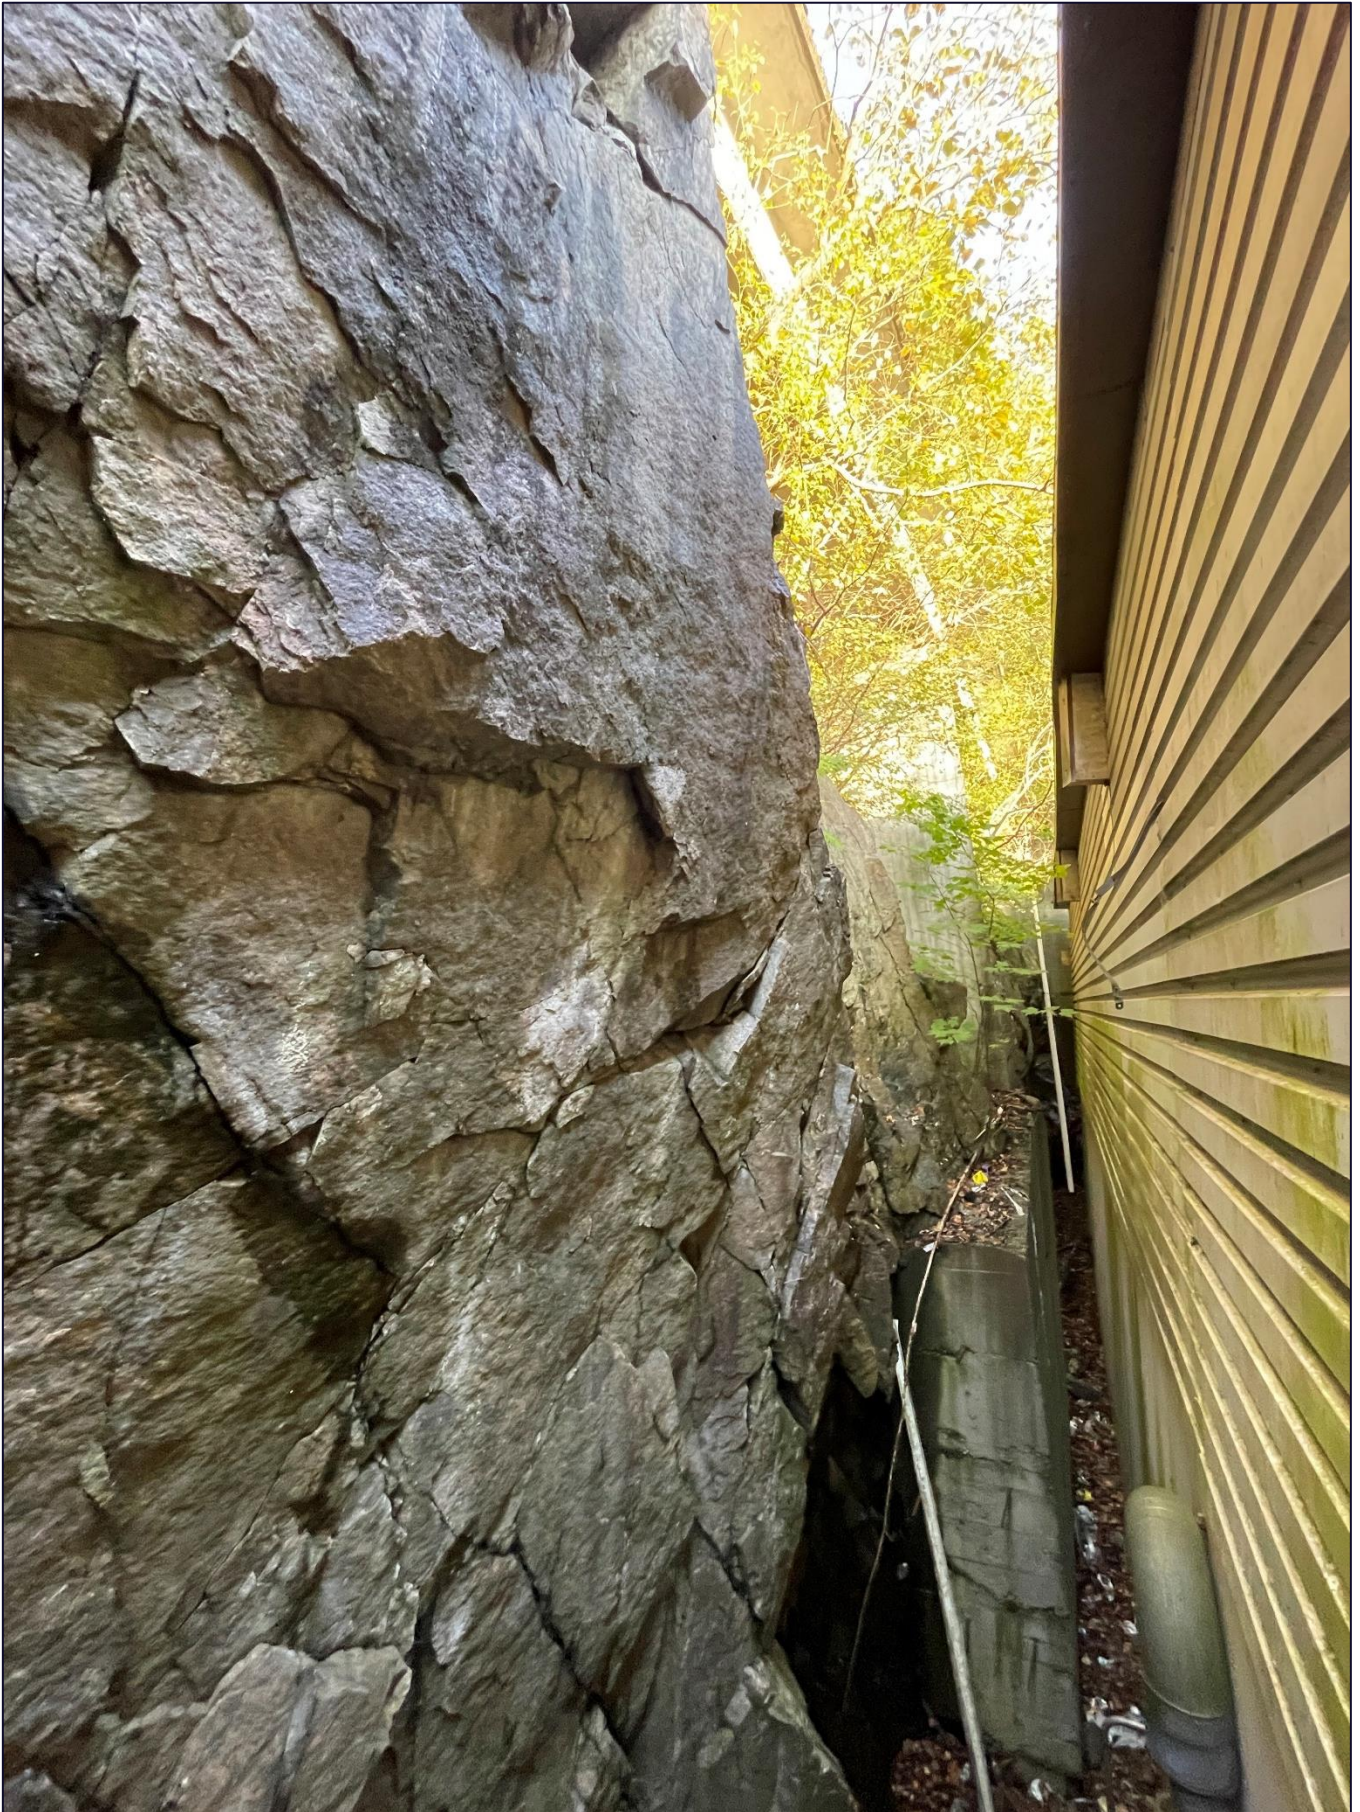
*Figur 30 Bilde 10 er tatt like bak den nordligste delen av bygningsmassen på tiltaksområdet, og viser hvordan den massive gneisen er oppsprukket. Bilde av Skrið*

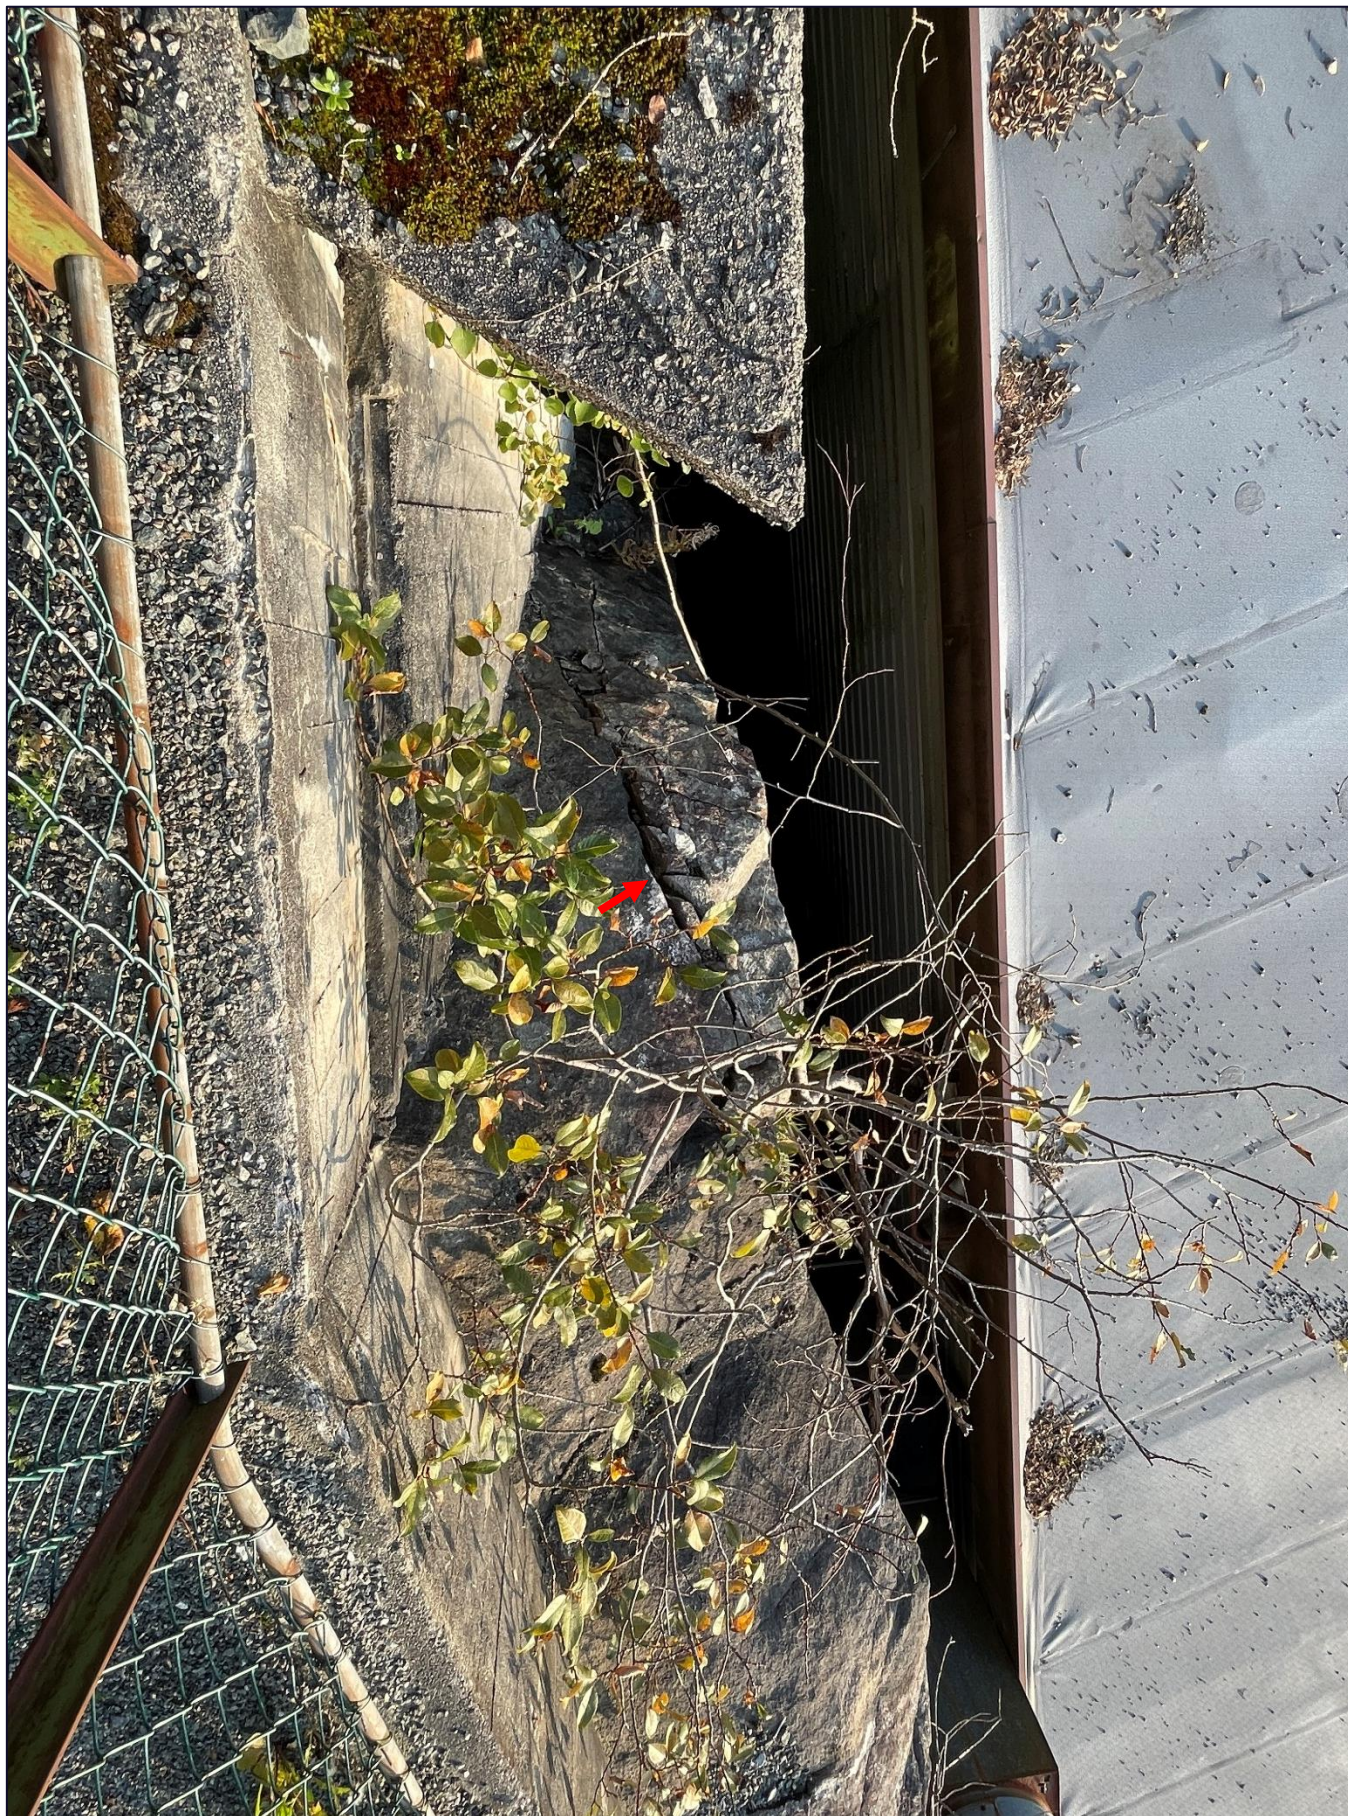
*Figur 31 Bilde 11 er tatt ovenfra fra turveien like bak den nordligste delen av bygningsmassen på tiltaksområdet. Bildet viser vertikale sprekker (rød pil) i den massive gneisen som med tid vil utvikle seg til steinsprang av store blokker. Bilde av Skrið*

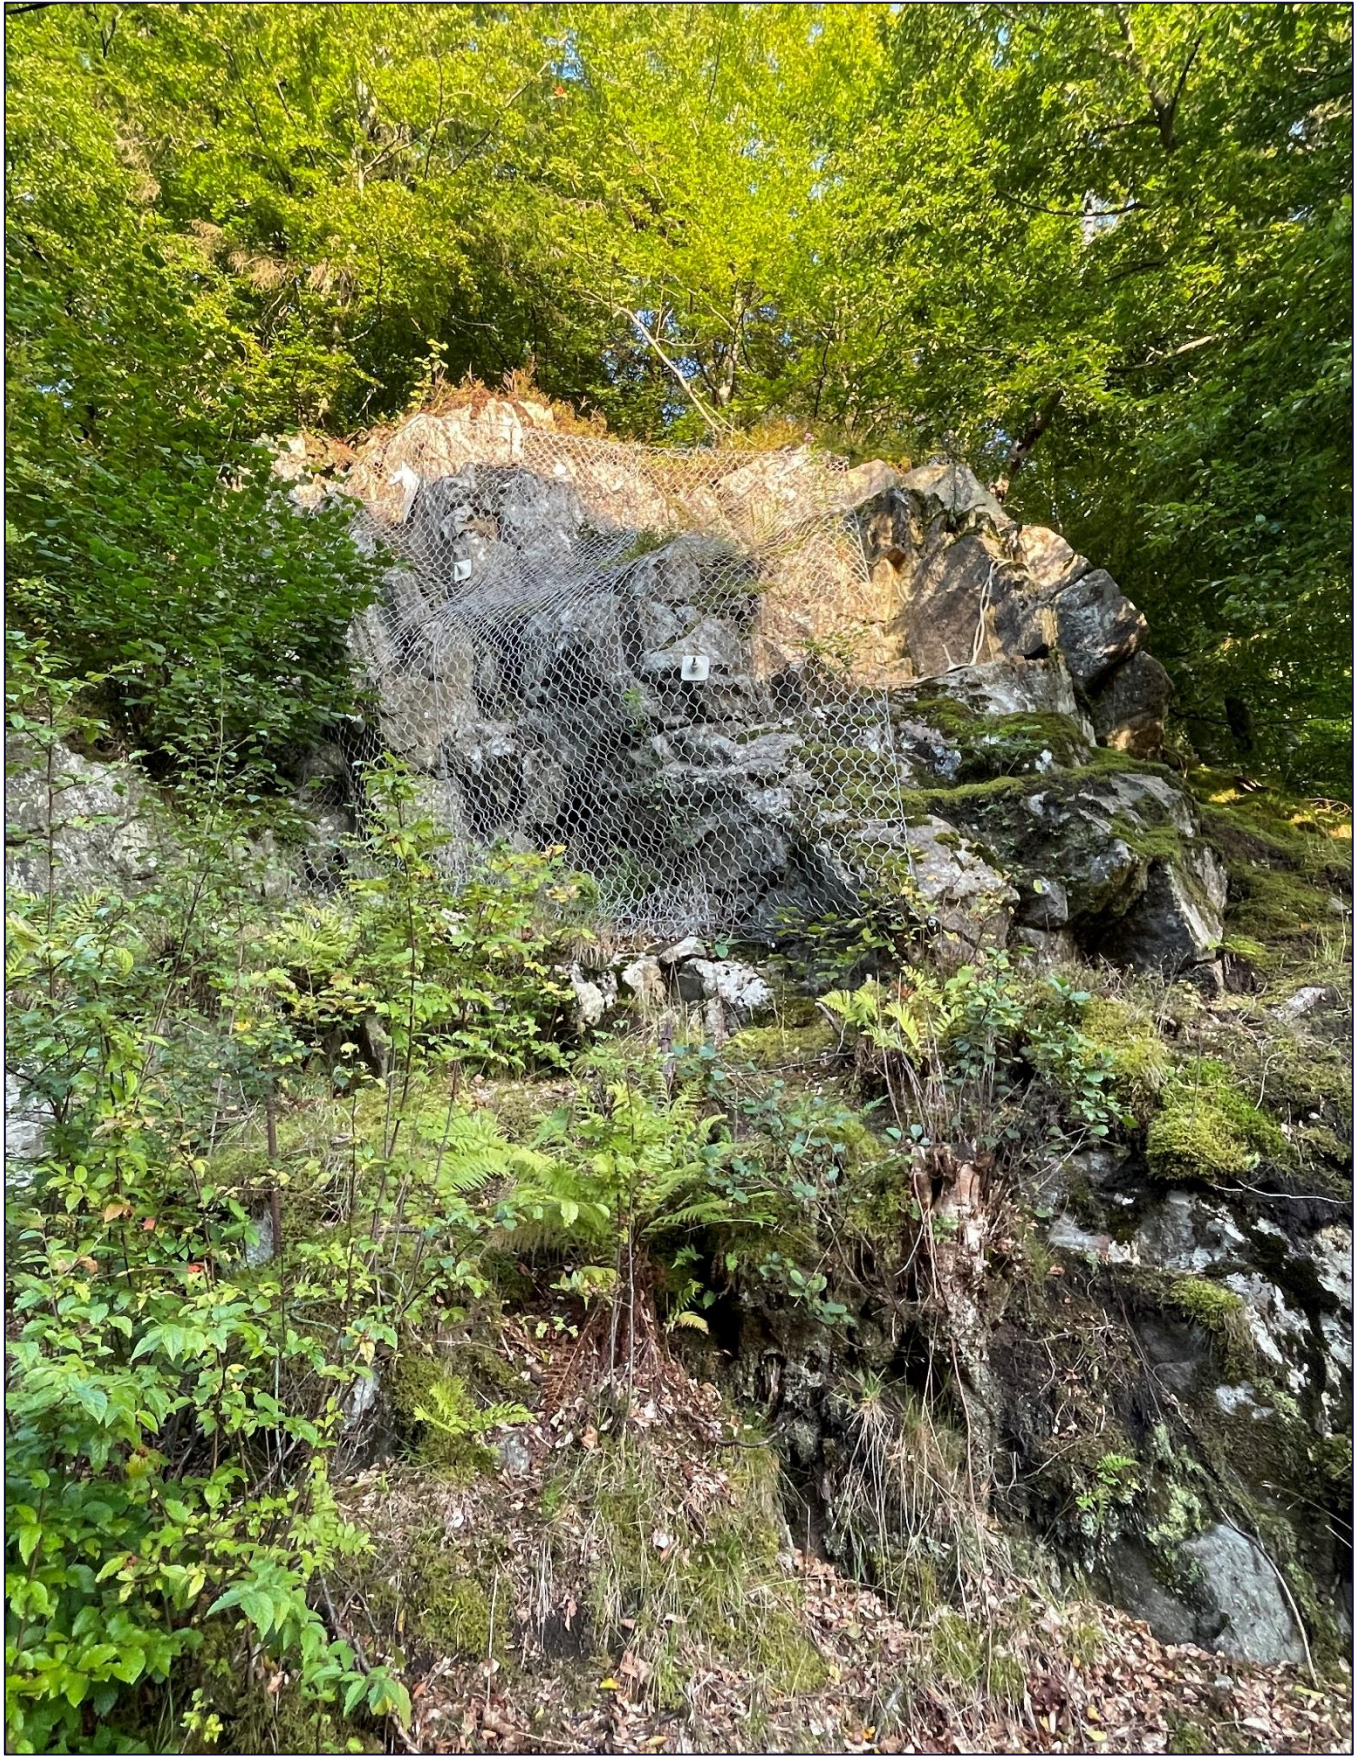
**Figur 32 Bilde 12.** Faresoner for skred i lokal arealplan for Bergen kommune ble definert i det bratte terrenget på nabotomten mot nord grunnet disse bratte skrentene som vist i bildet. Aktsomhet for skred på tiltaksområdet utløses av at tomten grenser til den kartlagte faresonen for skred. På nabotomten er de bratte skrentene sikret med netting, noe som anbefales vurdert for tiltaksområde. Bilde av Skrið

Nord i tiltaksområdet er gneisen mer massiv, men også her er det tydelige sprekkemønster i berget. Fjellskrentene er også her nær vertikale, og det observeres sprekker som med tid vil medføre steinsprang av store blokker fra denne fjellskrenten (Figur 29, Figur 30 og Figur 31). Skrentene med denne massive gneisen fortsetter videre mot nord, bak de nyoppførte boligblokkene. Her var det identifisert en faresone for skred grunnet de bratte skrentene, men nå er skrentene bak de nye boligblokkene ryddet for løs stein, og fjellet er boltet og nettet (Figur 32).

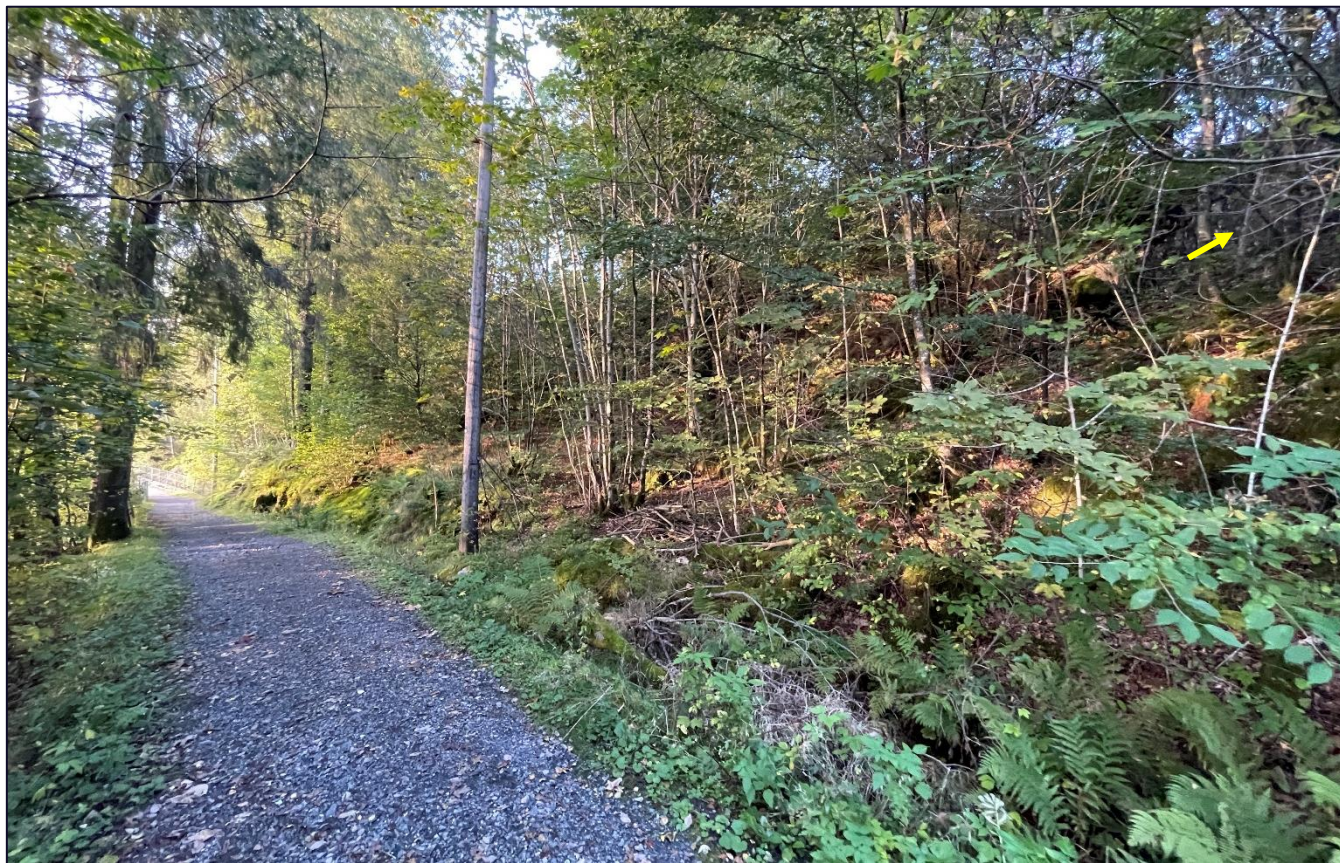
**Figur 33** Bilde 13 er tatt mot NV og viser turveien som ligger i det bratte terrenget øst for tiltaksområdet. Terrenget er skogkledd, og det er meget få og små skrenter med bart fjell i dagen (gul pil viser ett eksempel). Det myke skogsterrenget mellom fjell i dagen/skrentene har høy friksjon og vil raskt stanse eventuelle steinsprangprodukter. Bilde av Skrið

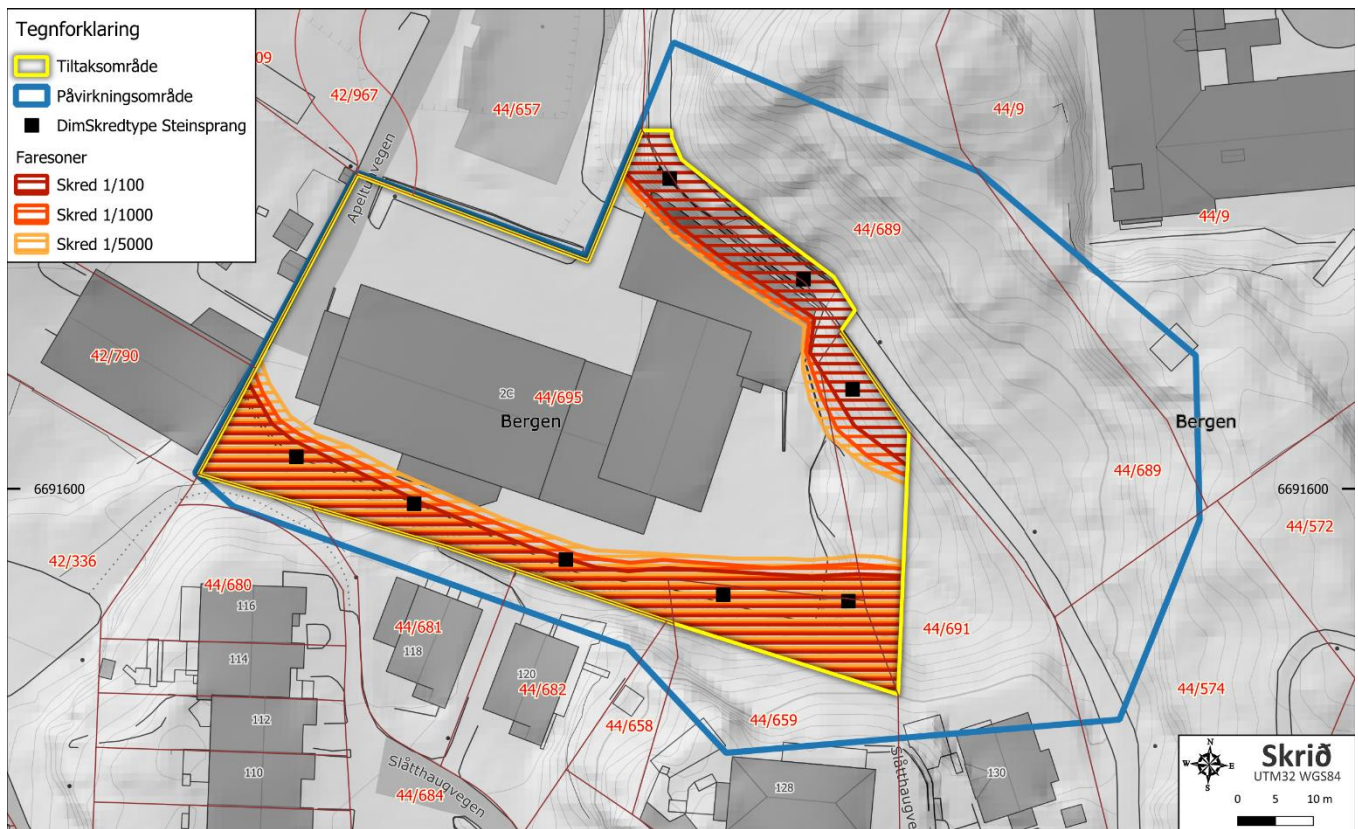
Figur 36 Faresonekart for steinsprang. Kartet er drapert på DTM-skyggedata. Kilde for bakgrunnskart kartverket.no
