## Fagrapport – Skred

# SKREDFAREVURDERING FOR PLANOMRÅDE HEGRENESET

## Skredfareutredning for:

Reguleringsplan, område er spesifisert i kartutsnitt og vedlegg.

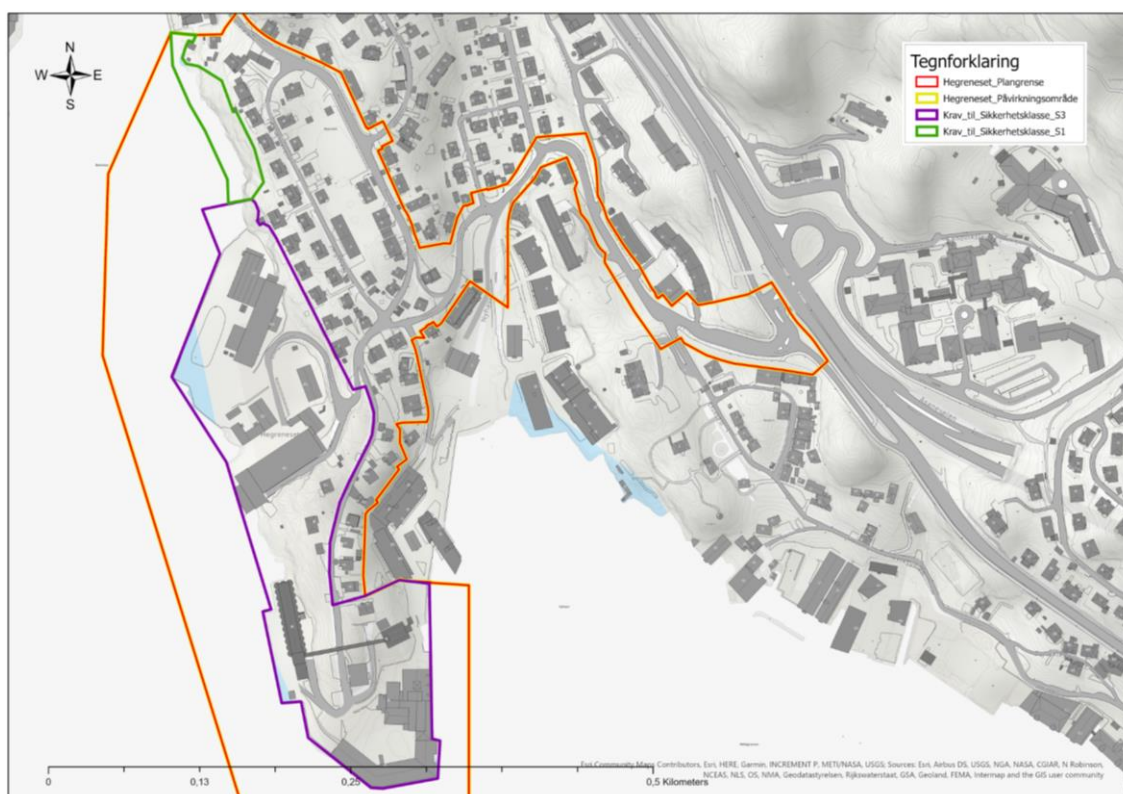
Det skal oppføres helårsboliger med opphold for mer enn 25 personer og mer enn 10 boenheter (Figur 3). Dette arealet har krav til sikkerhetsklasse S3 i Byggteknisk forskrift (TEK 17 § 7-3, 2017).

Det skal i tillegg konstrueres en strandpromenade åpen for fri ferdsel (Figur 3). Det er ikke planlagt personopphold ved dette arealet og det kan derfor omfattes av sikkerhetsklasse S1 med grunnlag i gjeldende krav i plan og bygningsloven (TEK 17 § 7-3, 2017).

Resterende areal ligger ikke innenfor faresoner for skred og det skal heller ikke oppføres nybygg ved dette arealet (Figur 3). Det er ikke behov for å definere sikkerhetsklasser for dette arealet.

Figur 3: Oversiktskart som viser planområdet, påvirkningsområdet og sikkerhetsklasser for relevante skredfarevurderte arealer.

Steinsprang har både kildeområder og utløpssoner innenfor plangrense som i dette prosjektet samsvarer med påvirkningsområdet. Alle kildeområder har begrensede utløpssoner og kan sikres med konvensjonelle sikringstiltak som rensk, fjellbolter, fjellband og steinsprangnett. Faresonekart (**Error! Reference source not found.**) og oversiktskart som viser sikkerhetsklassekrav for de aktuelle arealene innenfor planområdet (Figur 3) illustrerer de arealene som har sikringsbehov.

Nybygg som etableres ved arealer med steinspranghyppighet høyere enn krav til sikkerhet mot skred illustrert på kart i Figur 3 har behov for sikringstiltak.

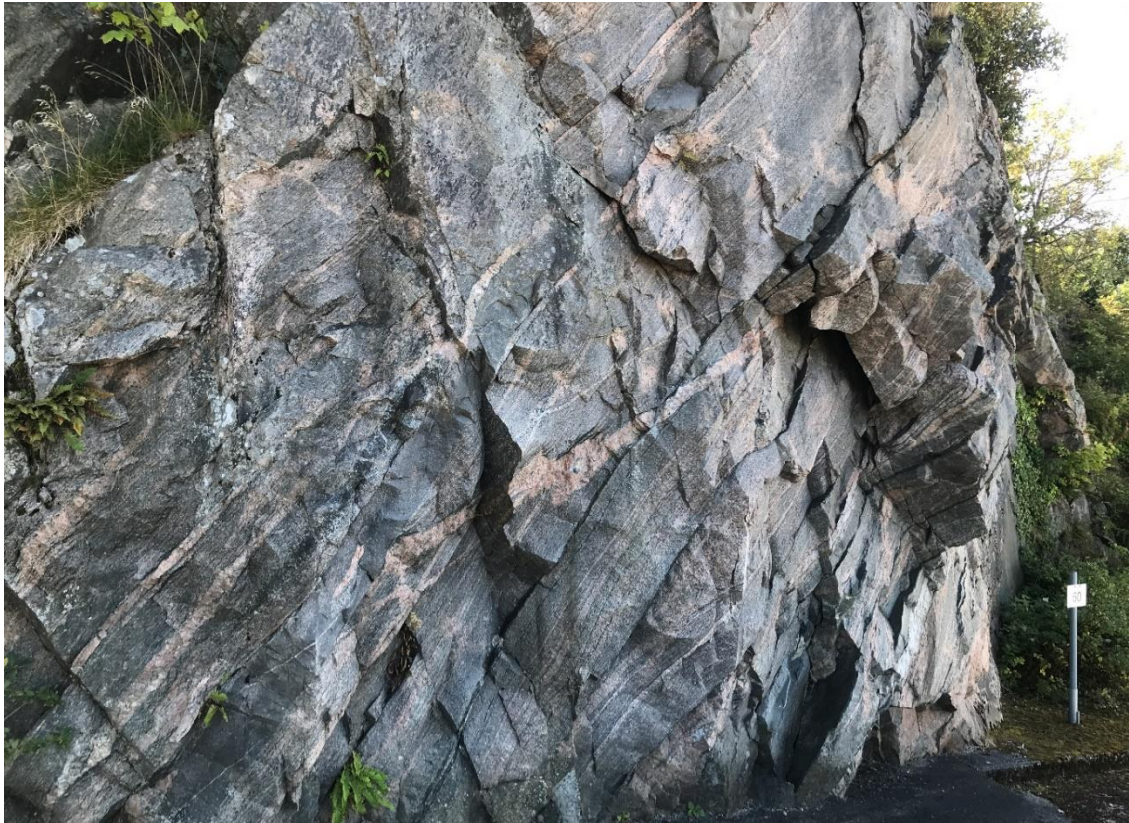
Bergarten i planområdet er relativ massiv med et godt definert sprekkese sett som er hovedfoliasjon (Figur 7). Denne har strøkretning mellom ca.  $340^{\circ}$ - $000^{\circ}$  og fall på mellom  $30^{\circ}$ - $70^{\circ}$  mot øst. Et mindre godt definert sprekkese sett har noe varierende strøkretning ca.  $120^{\circ}$ - $160^{\circ}$  og fall mellom ca.  $70^{\circ}$ - $90^{\circ}$ . Sprekker med uregelmessige sprekkretninger opptrer stedvis, men er ikke særlig utbredt. Relativt tynne ( $<30$  cm) intrusive pegmatittiske ganger/bånd opptrer subparallelt med hovedfoliasjon.

*Figur 7: Foto som viser strukturelle forhold i planområdet bergart.*

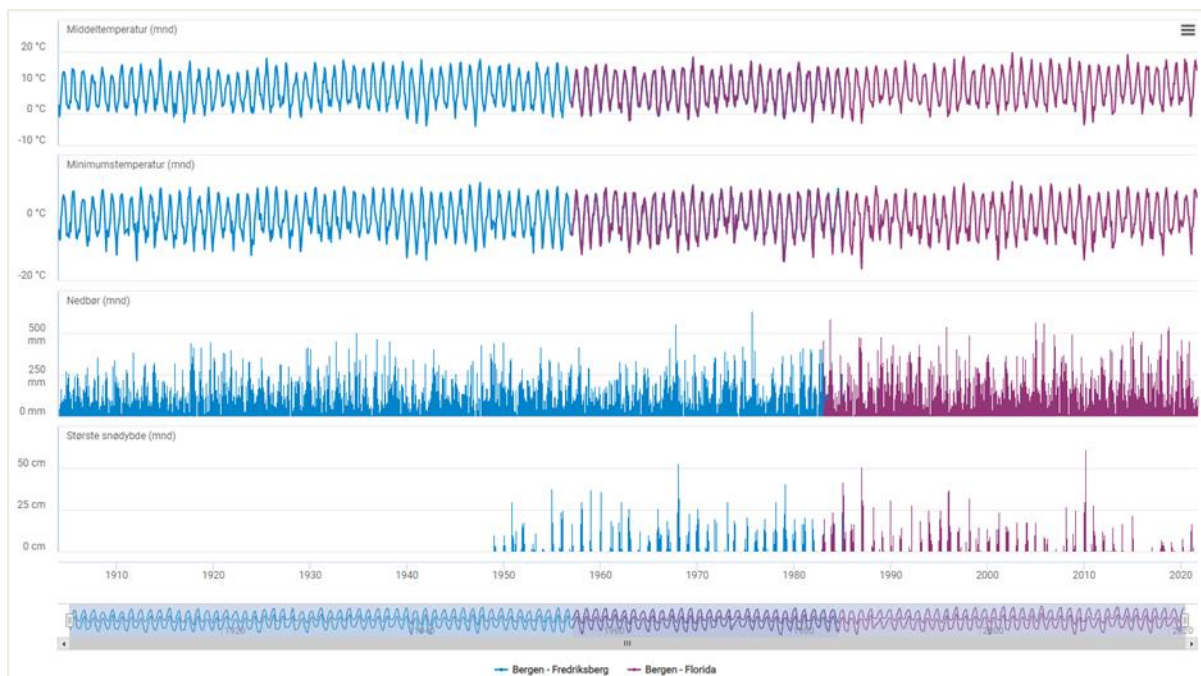
Figur 10: Middeltemperatur (mnd.), Minimumstemperatur (mnd.) og Nedbør (mnd.) fra januar 1904 til august 2021. Maksimum snødybde har data fra januar 1949 til august 2021.

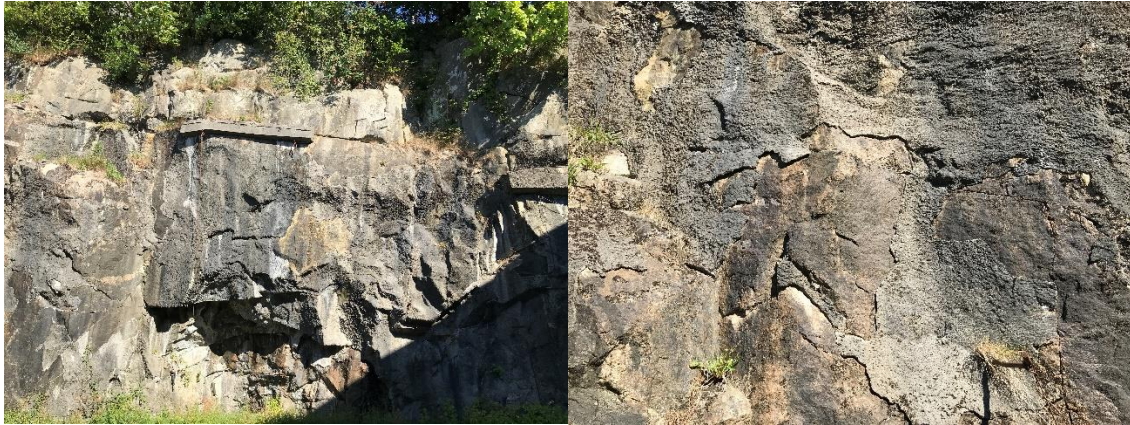
Det er utført sikringstiltak ved flere arealer innenfor planområdet (Vedlegg 3). Disse sikringstiltakene er i dårlig forfatning og arealene må sikres på nytt (Figur 15). Det er behov for å fjerne og/eller oppgradere deler av- eller hele denne fjellsikringen. Dette gjelder i hovedsak sprøytebetong som skaller av og ikke lenger har effekt som sikring mot steinsprang, men også enkelte fjellbolter og forstøtningsmurer (Figur 16). Ustabile murkonstruksjoner er vist i Vedlegg 9.

*Figur 15: Foto som viser eksempel fra fjellskjæring vest for Hegrenesveien 15D og 15C sikret med sprøytebetong, bolter og sprøytebetong som ikke lenger har tilstrekkelig funksjon.*

1. Fjerning av vegetasjon i kildeområdene for steinsprang.
2. Manuell fjellrensk av løst steinmateriale og annet løst materiale.
3. Fjerning og/eller oppgradering av tidligere sikringstiltak som ikke lenger har tilstrekkelig funksjon. Dette gjelder betong konstruksjoner, ustabile mur konstruksjoner, sprøytebetong, fjellbolter og fjellband.
4. Sikring av delvis løse steinfragmenter og/eller fjellpartier med fjellbolter, fjellband eller virennett.
5. Oppføring av steinsprangnett ved alle fjellskjæringer som har faresoner og ligger innenfor areal som er omfattet av sikkerhetsklasse S3. For fjellskjæringer under 2,0 meter totalhøyde der det kan dokumenteres tilstrekkelig sikkerhet uten steinsprangnett kan det gjøres unntak.
6. Det bør vurderes behov for oppføring av steinsprangnett ved fjellskjæringer som har faresoner og ligger innenfor areal som er omfattet av sikkerhetsklasse S1.

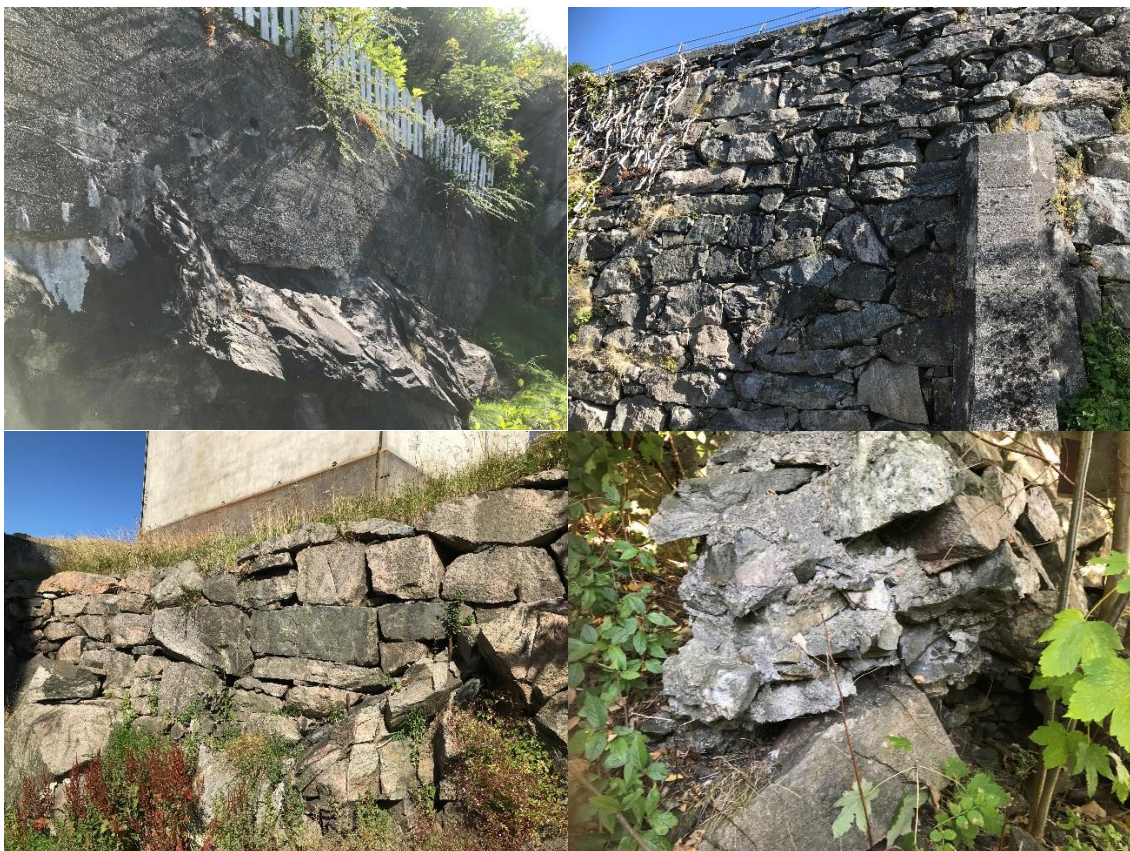
*Figur 16: Foto som viser eksempel på ustabile mur konstruksjoner innenfor planområdet (Vedlegg 9).*
