HEGRENESET AS

# HEGRENESET FORURENSET GRUNN

NOTAT

A227976

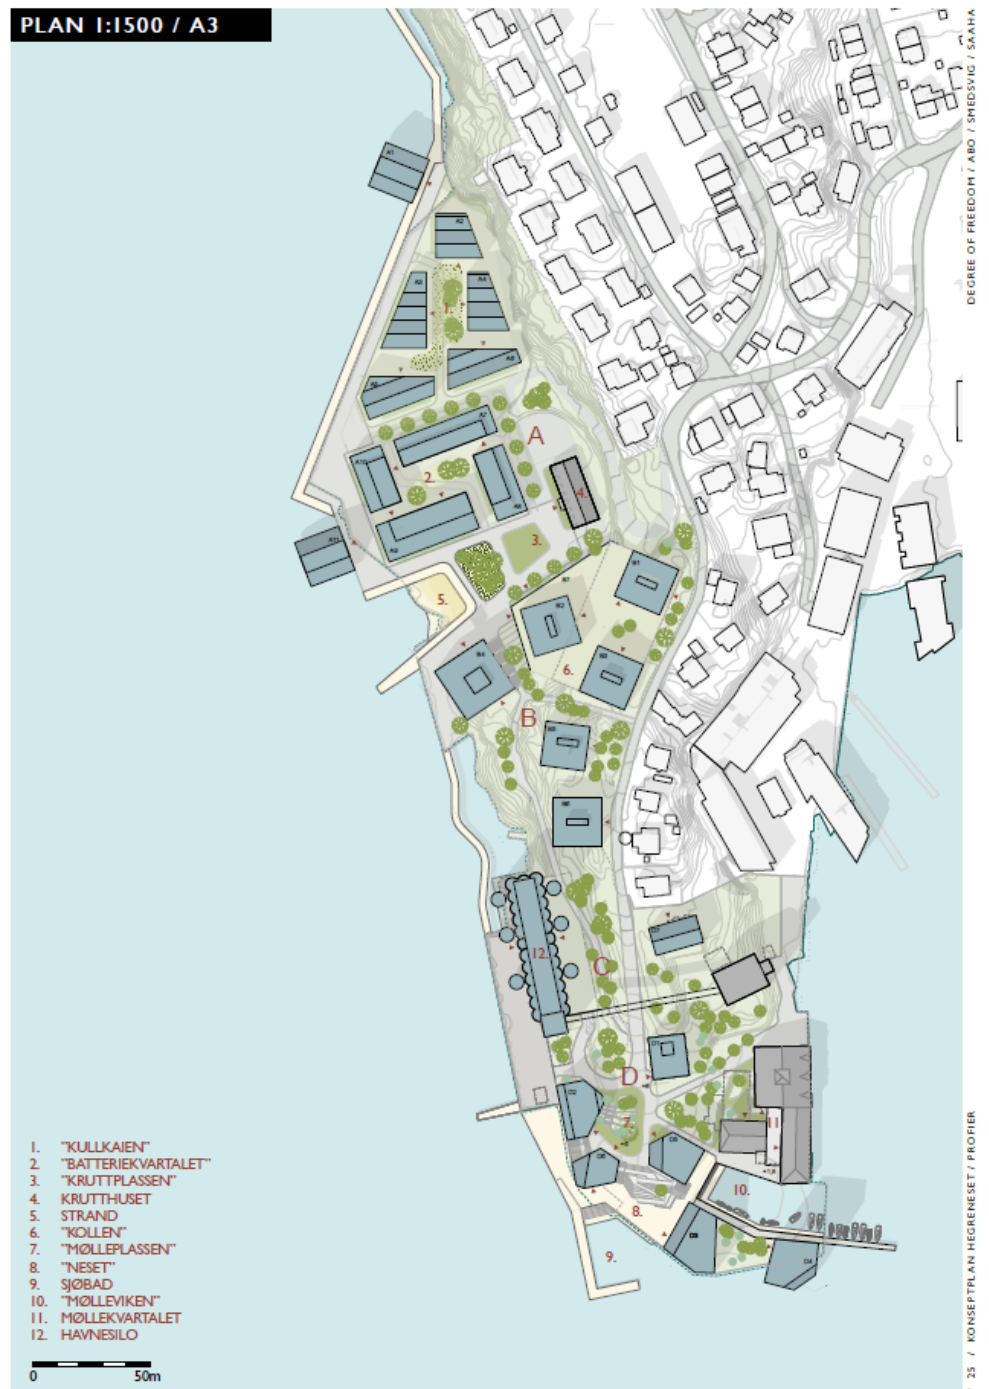
Figur 1: Oversiktskart hentet fra konseptplan datert desember 2020 [3].

næringsområde/industriområde til et byfortettingsområde med hovedvekt på boliger. Figur 1 viser et oversiktskart fra konseptplanen.

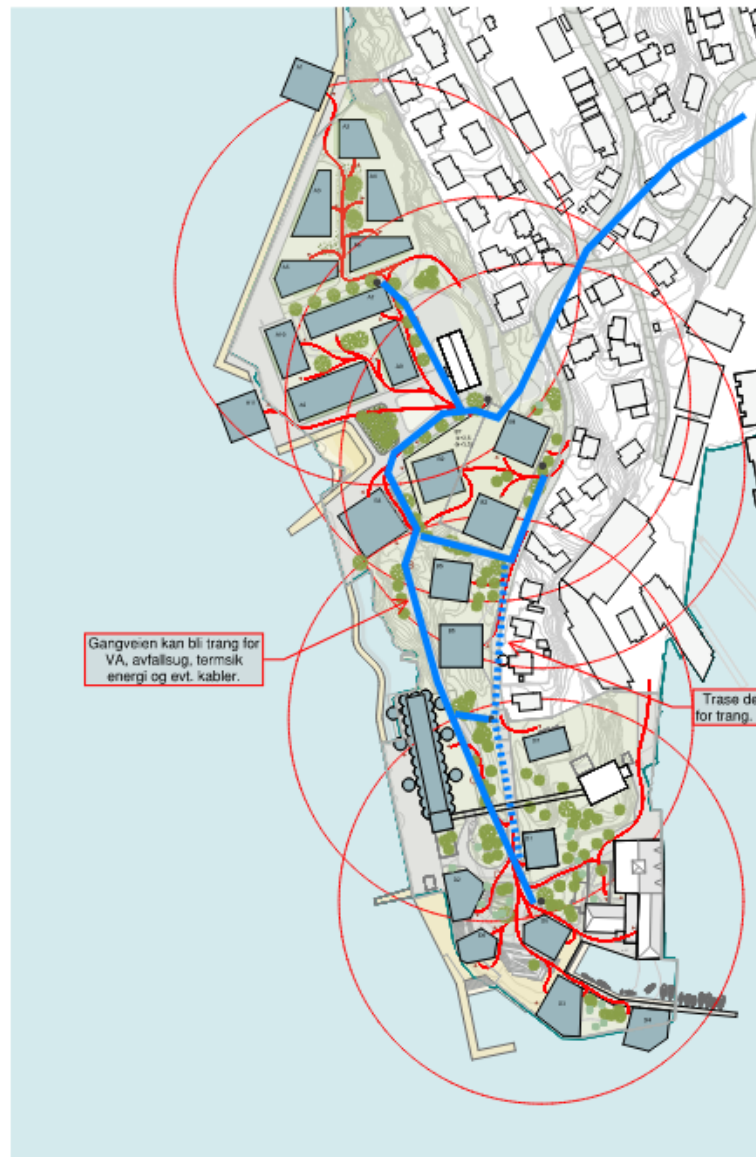
Figur 2 viser foreløpig forslag til nedkastpunkter og plassering av sugeledning for avfall.

Figur 2: Forslag til nedkast og sugeledning for avfallsug. Svarte prikker viser nedkastpunkt. Røde linjer viser gangveier. Foreløpig skisse av sugeledning for avfall er vist i blått, der stiplet linje er alternativ plassering av sugeledning. Planleggingsarbeidet er i en tidlig fase, og plassering av punkt og ledninger vil justeres litt i løpet av prosjekteringen.

Planlagt begynnelse av tunnel for avfallsug og annen infrastruktur er ved Nyhavn 2, der det er påvist forurensning i tilstandsklasse 3 og 4. Ellers er foreløpig planlagt et sugeledningløp langs Krutthuset mot det som i dag er Hegrenesveien 15A. Denne traseen er plassert i forurenset jord med tilstandsklasse 3 og 4, og går potensielt igjennom jord med tilstandsklasse 5. Det er ikke gjennomført nok prøvetaking til å gjøre en god nok avgrensning mellom tilstandsklasse 4 og tilstandsklasse 5.

Det er ellers ikke gjennomført miljøtekniske grunnundersøkelser i de andre områdene hvor det er foreslått å plassere sugeledninger for avfallssug. Frem til det er gjennomført en miljøteknisk grunnundersøkelse i henhold til veileder TA-2553|2009 må det antas at alle løsmasser i tiltaksområdet er forurenset.

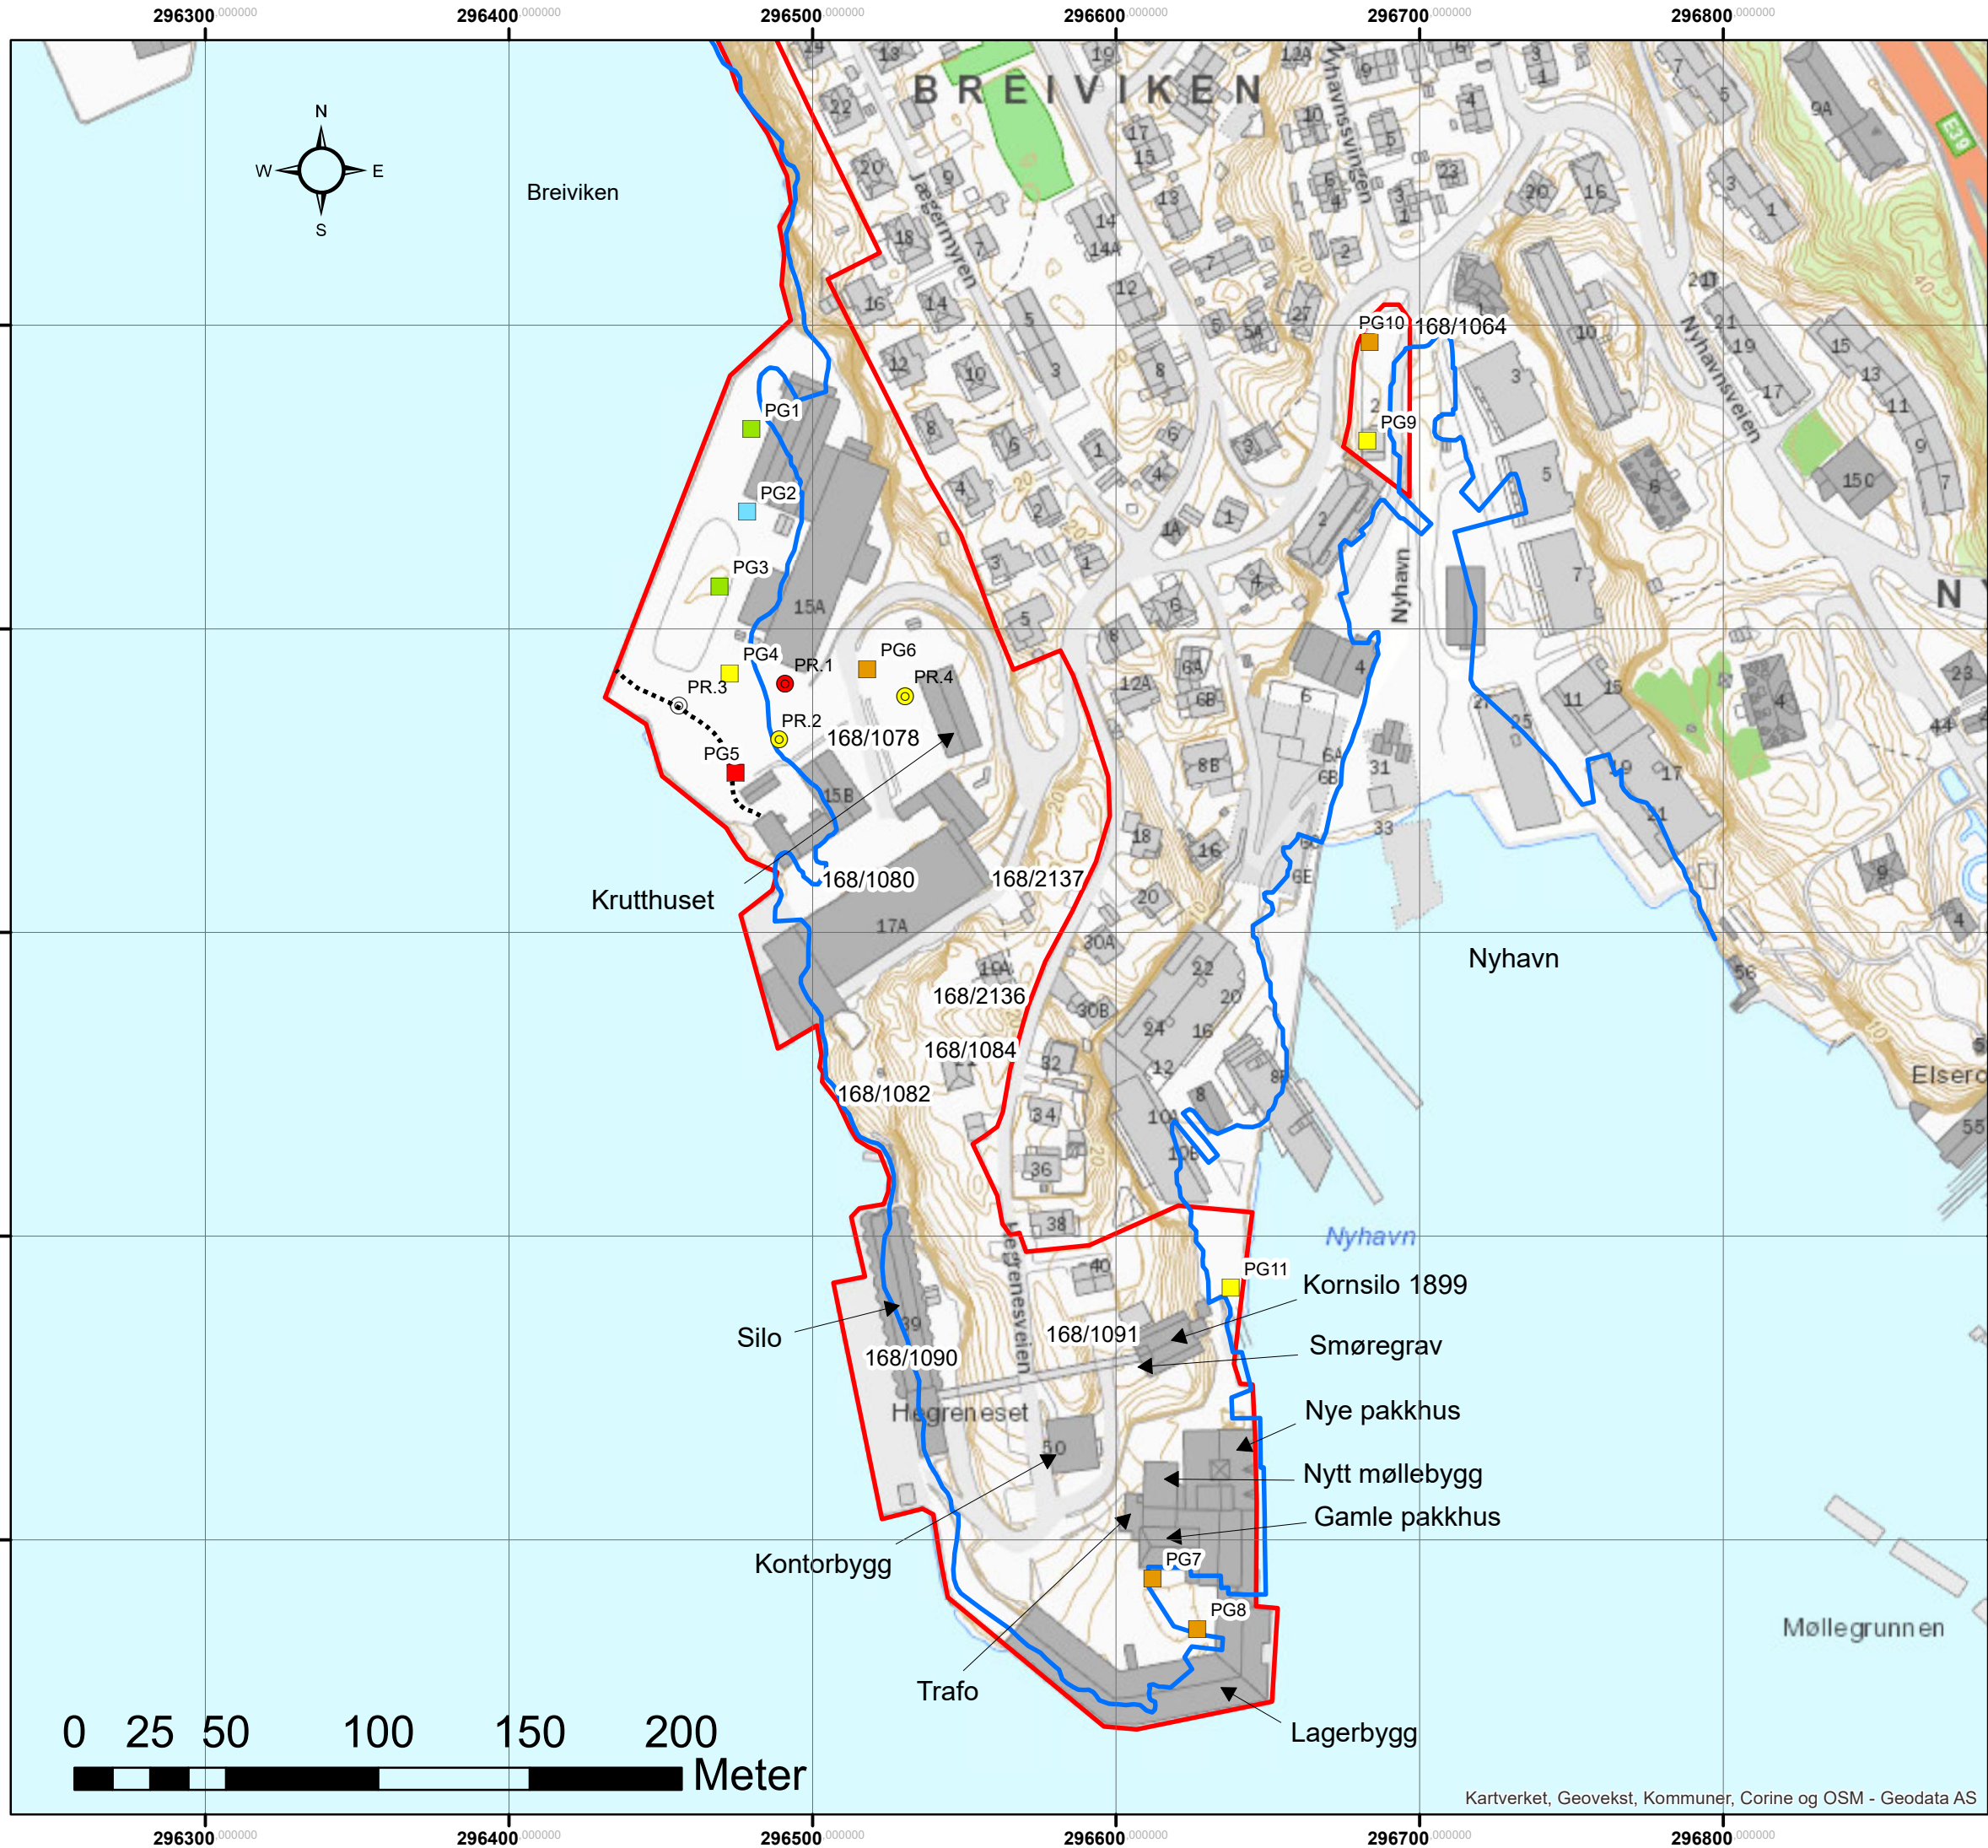
| PLAN GRUNNUNDERSØKELSER | |

Bilag A      Kart over grunnundersøkelser, utarbeidet av  
Multiconsult AS i september 2019.

Prøvepunkt er markert med høyeste påviste tilstandsklasse iht. TA-2553/2009 i hele prøvegropen/prøveserien.

Prøveserier PR.1-PR.4 er omtrentlig plassert iht.tegning nr. 400183-1, datert 20.10.99, fra NOTEBY AS.

I september 2019 utførte Multiconsult Norge AS en Due Diligence med hensyn til forurensset grunn inkludert miljøtekniske grunnundersøkelser av utvalgte områder på Hegreneset [2]. I 1999 gjennomførte NOTEBY AS prøvetaking av forurensset grunn på Hegreneset nord, ved kullkaia i tiltaksområdet. Bilag A har kart med prøvepunkt fra tiltaksområdet farget i henhold til klassifisering i tilstandsklasser.
