# NOTAT OM BRUKSKARTLEGGING

NORSK  
RIVING AS

Bjørnsonsgate 36

| Prosjektnavn: | Bjørnsonsgate 36 |

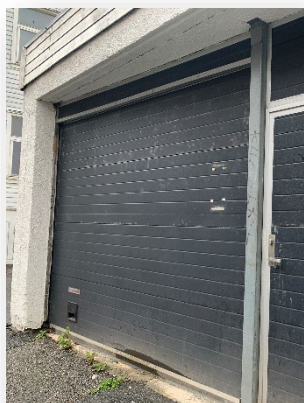
### 2.4.1 Isolert garasjeport

Porten har uvisst opprinnelsesår, men informasjon fra byggetegningene indikerer at den er fra sytti- eller åttitallet. Restlevetiden er derfor noe begrenset.

| | | Vurdering for ombruk |
|---|---|---|
| Beskrivelse | Uvisst opprinnelsesår | |
| Miljøeffekt | Porten inneholder trolig miljøgassen KFK. | 3 |

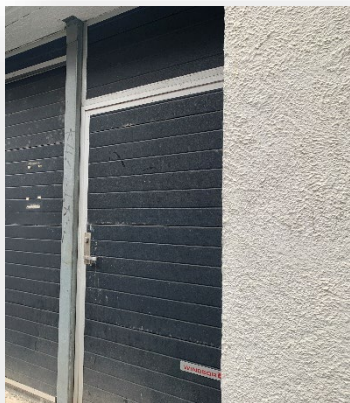
### 2.4.2 Ytterdører

På grunn av alder og slitasje har dørene blitt vurdert som svakt egnet for ombruk.

| | Kommentar | Vurdering for ombruk |
|---|---|---|
| Beskrivelse | Dørene er av uvisst opprinnelsesår og bærer preg av å være av noe eldre dato | |

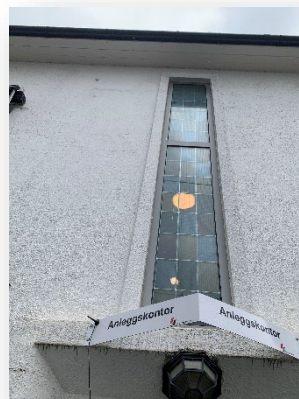
### 2.4.3 Fargete vinduer med blyprosser

Vinduet kommentert i kulturminnedokumentet som en original del av bygget. Eventuelt ombruk kan derfor være av fin historisk verdi, selv om det blir vurdert som svakt egnet på grunn av utfordringer som restlevetid og isolasjonsevne.

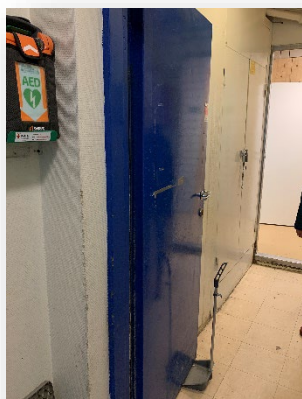
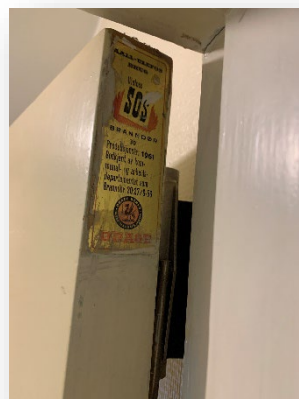
### 2.5.1 Brannører

Brannørnes alder er på de fleste dørne uklar. Det kan imidlertid være sannsynlig at flere dører er fra 70-tallet i forbindelse med arbeidet med tilbygget som ble gjort da. En av dørne er fra 50-tallet. Det er derfor sannsynlig at de fleste brannørne ikke lenger er i forskriftsmessig stand.

| | Kommentar | Vurdering for ombruk |
|---|---|---|
| Beskrivelse | De fleste brannørne er av uvisst opprinnelsesår. Det virker imidlertid ikke som de er av nyere dato, en er fra 50-tallet. | |

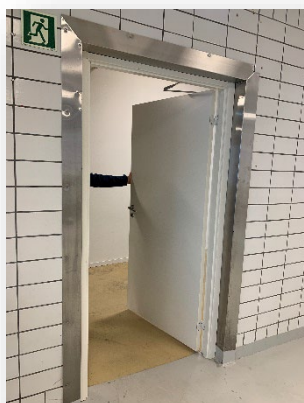
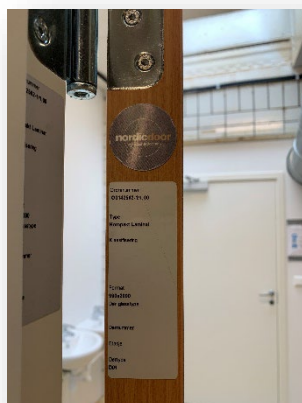
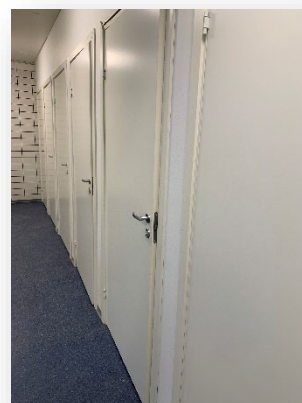
### 2.5.2 Nyere innerdører

1. etasje har ganske mange nyere innerdører/kontordører. Dørene i riggområdet er fra 2020. Dørene vurderes som svært godt egnet for ombruk.

| | Kommentar | Vurdering for ombruk |
|---|---|---|
| Beskrivelse | En del av 1. etg. har nylig oppgraderte materialer | |

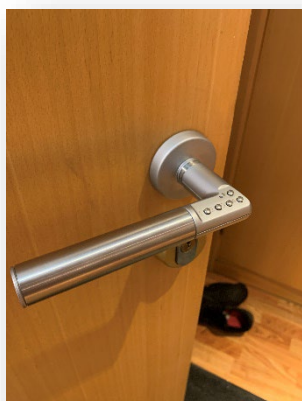
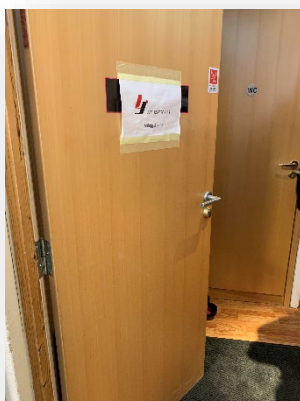
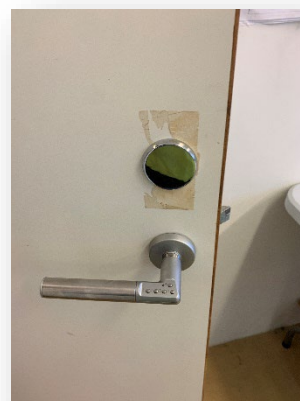
### 2.5.3 Kontordører med kodelås

Dørene i 2. etasje med kodelås bærer preg av å være mer enn ti år gamle. Alder og endring i interiørtrender kan derfor by på de største utfordringene for ombruk av dørene.

| | Kommentar | Vurdering for ombruk |
|---|---|---|
| Beskrivelse | Dørene er ikke helt nye, men de er fremdeles pene og funksjonelle | |

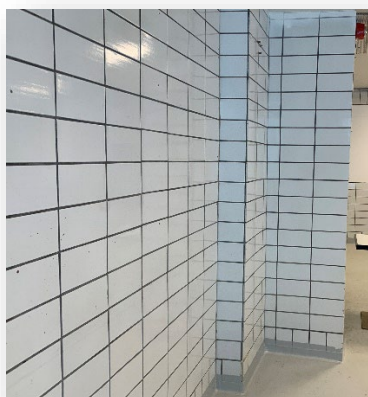
#### 2.5.4 Keramisk flis

Store veggflater i kjøkkendelen i 1. etg er dekket av hvite fliser. På grunn av at det finnes en større mengde av flisene, kan de egne seg for ombruk eller redesign. Det er imidlertid en utfordring med skånsom demontering fordi det vil kreve lenger tid enn tradisjonell riving.

| | Kommentar | Vurdering for ombruk |
|---|---|---|
| Beskrivelse | Flisene er ca. 10*30 cm, hvite. | |

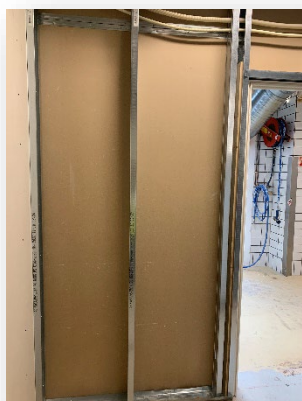
### 2.5.6 Nyere systemvegger

De nye systemveggene er enkle å demontere, men det kan være utfordrende å få dem til å passe inn andre steder. Etterspørselen er ganske lav på grunn av tilpasningsproblemer. Det anbefales derfor ombruk i andre riggområder.

| | Kommentar | Vurdering for ombruk |
|---|---|---|
| Beskrivelse | Ventilasjonsrom i 1. etg. er innrammet av nyere systemvegger | |

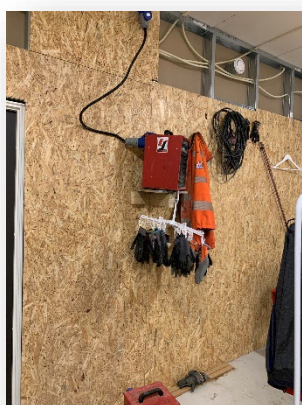
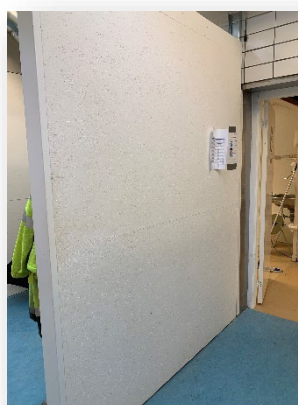
### 2.5.7 OSB-plater

Noen lettvegger som er satt opp i forbindelse med mannskapsriggen fra 2021 er av OSB-plater. Platene er etterspurte og kan brukes om igjen til f.eks. lignende anleggsformål.

| | Kommentar | Vurdering for ombruk |
|---|---|---|
| Beskrivelse | En del av 1. etg. er nylig oppgradert med ny rominndeling. Her er det brukt en del OSB-plater på veggene. | |

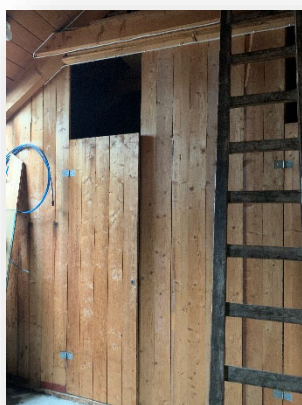
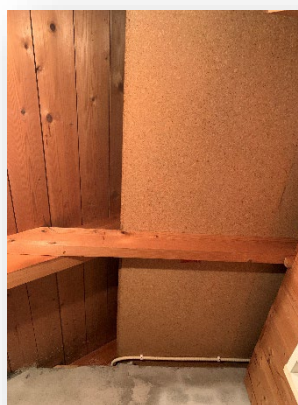
## 2.5.8 Treplanker

| | Kommentar | Vurdering for ombruk |
|---|---|---|
| Beskrivelse | På loftet er det observert mye trevirke. Dette er eldre trevirke av god kvalitet. | |

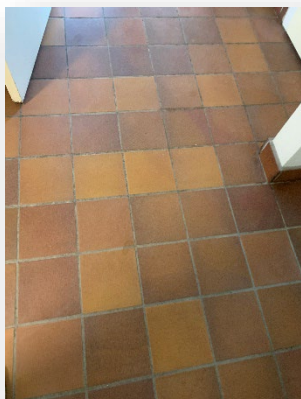
### 2.6.1 Keramisk flis

| | Kommentar | Vurdering for ombruk |
|---|---|---|
| Beskrivelse | Gulvflis, ca. 10*15 cm. Spettet fargerom fra oker til brent jord. | |

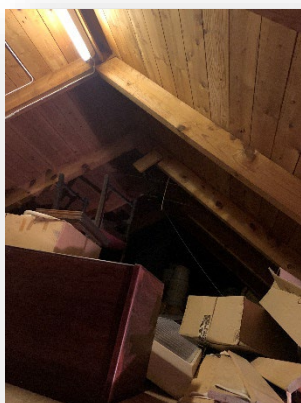
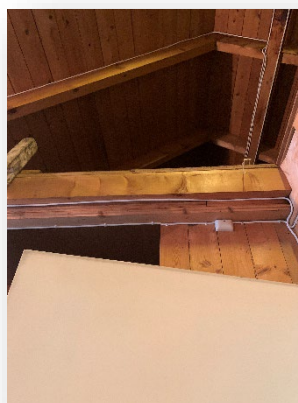
### 2.7.1 Takkonstruksjon trebjelker

| | Kommentar | Vurdering for ombruk |
|---|---|---|
| Beskrivelse | Eldre bjelker i furu av saktevokst tre | |

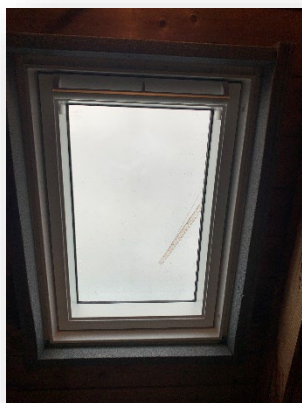
### 2.7.2 Nyere takvindu

| | Kommentar | Vurdering for ombruk |
|---|---|---|
| Beskrivelse | Velux takvindu med mulighet for åpning. | |

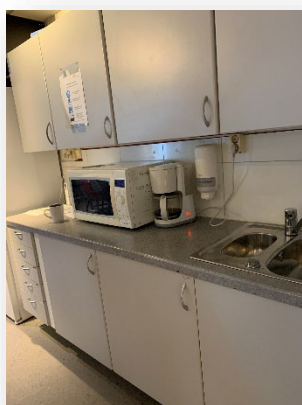
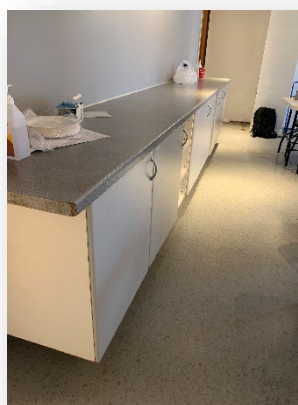
## 2.8.2 Kjøkkeninnredning

| | Kommentar | Vurdering for ombruk |
|---|---|---|
| Beskrivelse | Noe slitt kjøkkeninnredning. Hvit. Laminert benkeplate i imitert stein.<br>Mulig fra 1986 | |

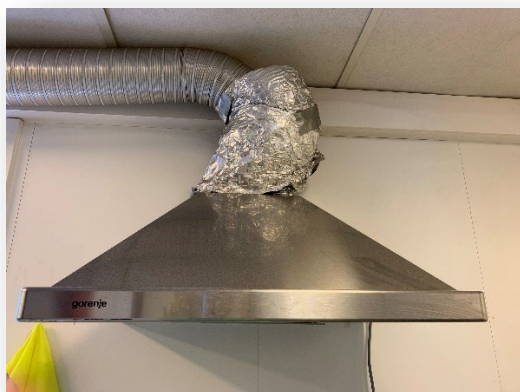
### 2.8.3 Kjøkkenventilator

| | Kommentar | Vurdering for ombruk |
|---|---|---|
| Beskrivelse | Nyere ventilator fra Gorenje | |

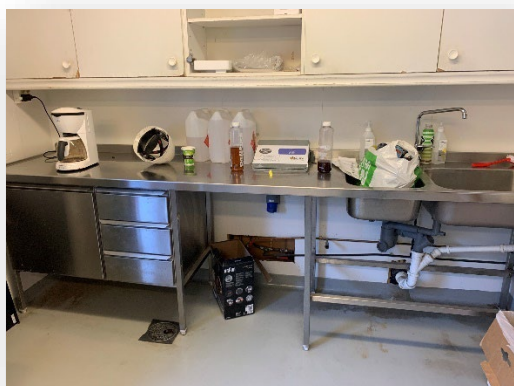
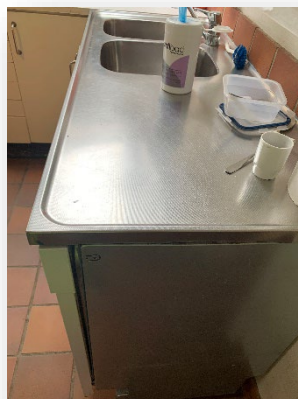
### 2.8.4 Kjøkkeninnredning i stål

| | Kommentar | Vurdering for ombruk |
|---|---|---|
| Beskrivelse | Flere rom i andre etg. har kjøkkeninnredning i stål eller med deler av stål. | |

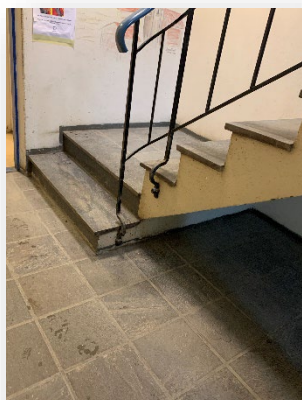
### 2.9.1 Innertrapp med skifer

Trappen er kommentert i kulturminnedokumentet som en av få bygningsdeler som er originalt fra bygget var nytt. Å bruke elementer fra trappen om igjen kan utgjøre en fin historie i bygget og bidra til å sette ombruk på dagsorden i forbindelse med nybygget.

| | Kommentar | Vurdering for ombruk |
|---|---|---|
| Område i bygg/rom nr. | Trappegangen mellom 1. og andre etasje er flislagt med skifer. | |

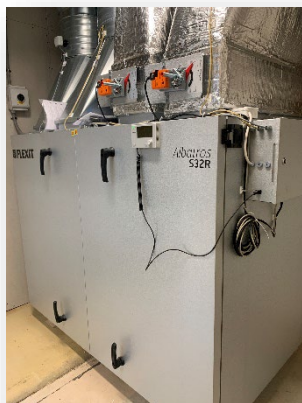
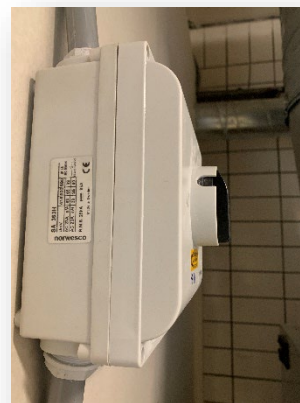
### 2.10.1 Ventilasjonssystem med aggregat fra 2020

| | Kommentar | Vurdering for ombruk |
|---|---|---|
| Beskrivelse | Ventilasjonssystemet med aggregat er fra 2020 | |

### 2.3.3 Det anbefales å utfordre relevant VVS-leverandør på internt ombruk av ventilasjonssystemet i det nye næringsbygget som er planlagt oppført på eiendommen. VVS-leverandøren bør involveres i både demontering og remontering av anlegget.

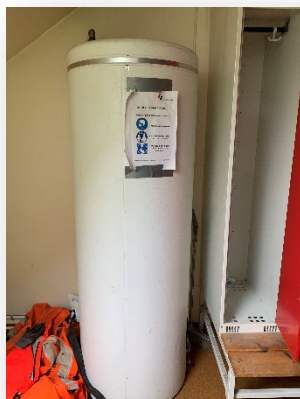
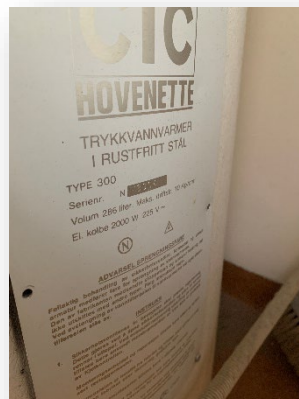
### 2.10.2 Varmtvannstank

| | Kommentar | Vurdering for ombruk |
|---|---|---|
| Beskrivelse | Uvisst opprinnelsesår | |

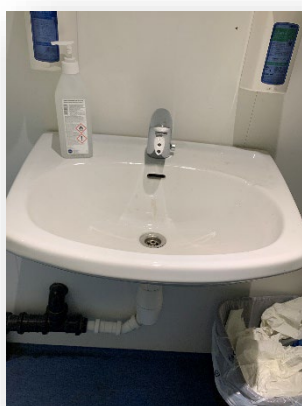
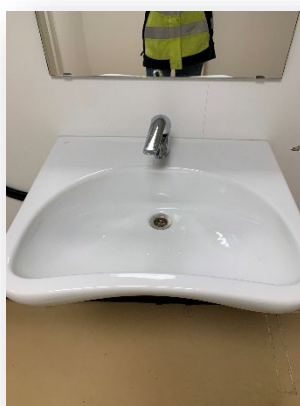
### 2.11.1 Vasker

| | Kommentar | Vurdering for ombruk |
|---|---|---|
| Beskrivelse | Sanitærvasker av porselen med blandedbatterier. Hvite. Litt forskjellige produksjonsmerker og alder | |

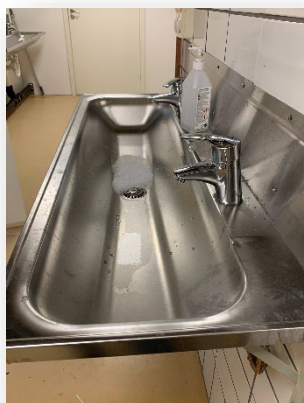
### 2.11.2 Stålvasker

| | Kommentar | Vurdering for ombruk |
|---|---|---|
| Beskrivelse | Flere rom i etasjen har brede industrihåndvasker og utslagsvasker i stål | |

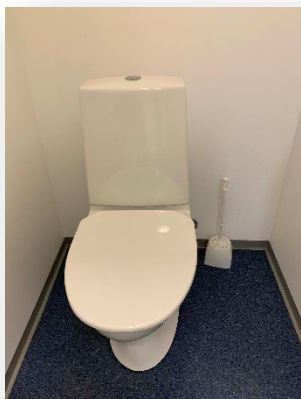
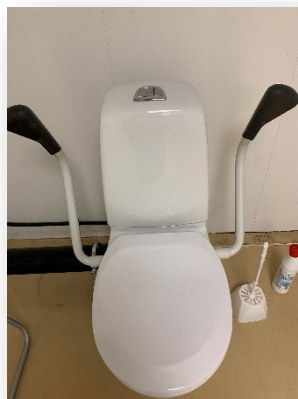
### 2.11.3 Toaletter

| | Kommentar | Vurdering for ombruk |
|---|---|---|
| Beskrivelse | Flere toaletter er av nyere dato, spesielt i garderobeområdene i 1. etg. | |

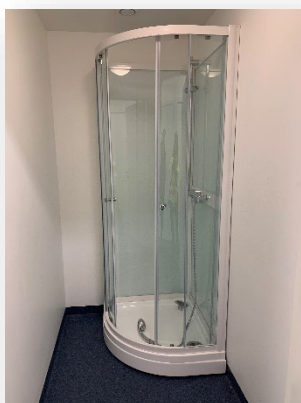
#### 2.11.4 Dusjkabinetter

| | Kommentar | Vurdering for ombruk |
|---|---|---|
| Beskrivelse | To dusjkabinetter | |

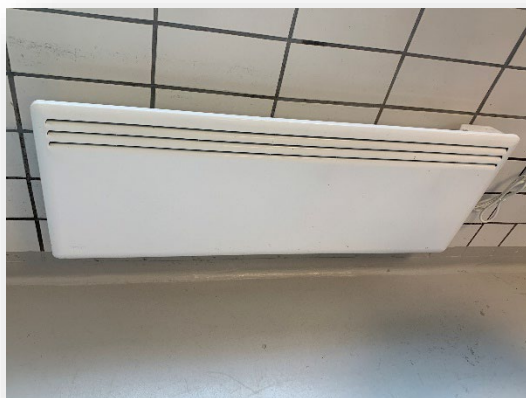
### 2.12.1 Panelovner

| | Kommentar | Vurdering for ombruk |
|---|---|---|
| Beskrivelse | Noen rom hadde panelovner med egen termostatt | |

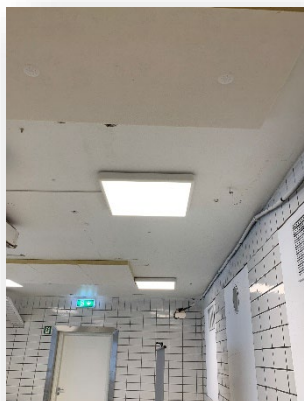
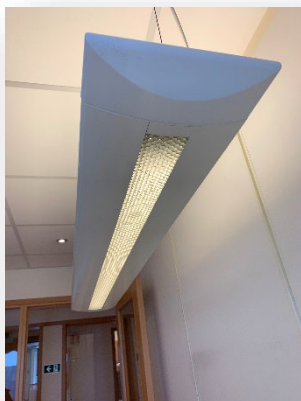
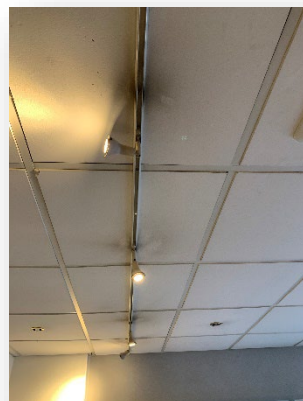
Belysning er som regel enkelt å demontere, men ombruksverdien avhenger litt om lampene har LED-pærer eller ikke. Det er anbefalt å bruke om igjen nødbelysning siden slikt utstyr er kostbart og at det har god miljøeffekt å bruke det på nytt. Internt ombruk er trolig det som er mest gjennomførbart.
