**Vurdering av  
områdestabilitet for  
Bjørnsons gate 36,  
Bergen**

Sunnfjord Geo Center

| 2024-04-155 | GT-H30-M03-00 | 01r | Vurdering av områdestabilitet for Bjørnsons gate 36, Bergen |

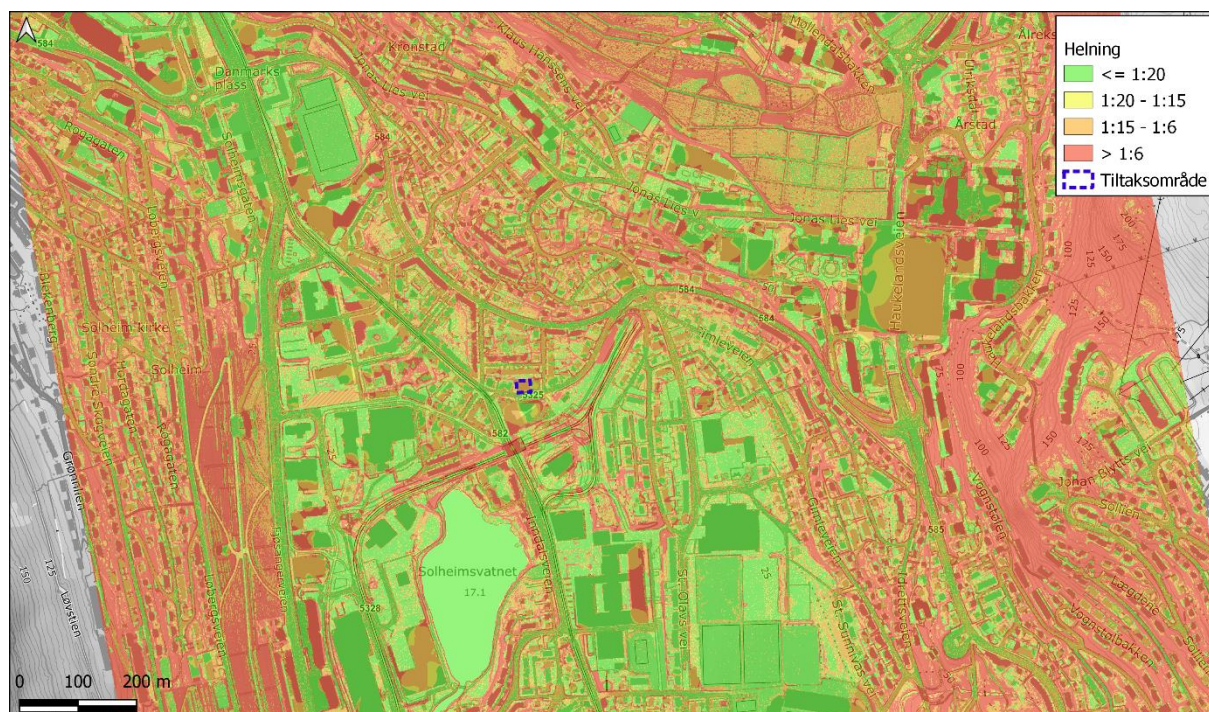
Figur 3: Helningskart over området, laget i QGIS fra *DTM Bergen 5pkt 2020*.

Helningsdata fra undersøkelsesområdet er vist i Figur 3 og skyggerelieff i Figur 4. Terrengmodellen er hentet fra prosjekt *DTM Bergen 10pkt 2016* og *DTM Bergen 5pkt 2020*, fra kartverkets tjeneste [hoeydedata.no](https://hoeydedata.no). Tiltaksområdet ligger på en flate, i bunnen av dalen som går mot sør fra Store Lungegårdsvatnet og Bergen sentrum i nord. Mot nordøst stiger terrenget bak tiltaksområdet opp til Årstad kirke. Tiltaksområdet kan beskrives å være i bunnen av denne skråningen. Den tidligere jernbanetunnelen Kronstadtunnelen går gjennom denne åsen.

Skråningen opp mot Årstad kirke, nord og nordøst for tiltaket, samt skråningen ned til den nedsenkende bybanen sør og øst for tiltaksområdet, er brattere enn 1:15 og har høyde over 5 m (se Figur 3). Disse anses som kritiske. I disse områdene er det beskrevet fjell i dagen, og formene er til dels menneskeskapt og består av fyllmasser og støttemurer.

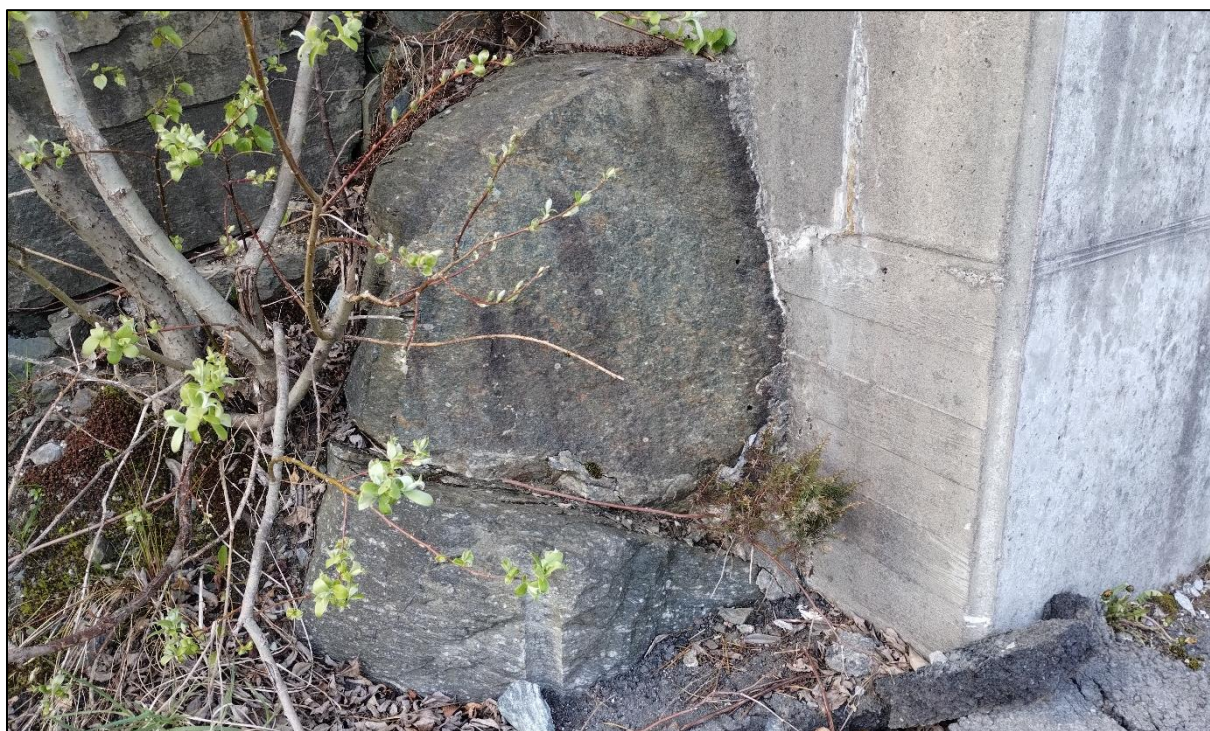
Figur 9. Fjellblotning nær tiltaksområdet, ovenfor Kronstad.

SGC gjennomførte en befaring 30.04.2024. Flere bergblotninger ble observert mellom Kronstad tunnelen og tiltaksområdet.

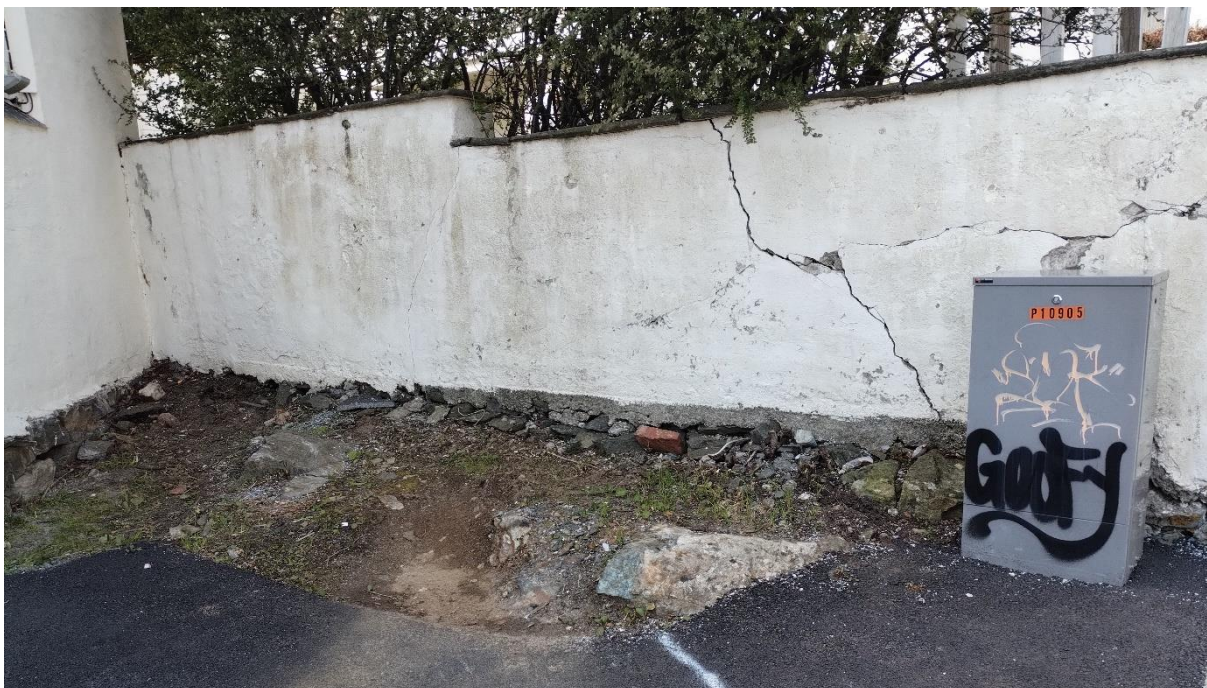
Figur 10. Fjellblotning nær tiltaksområdet, ovenfor Kronstad.

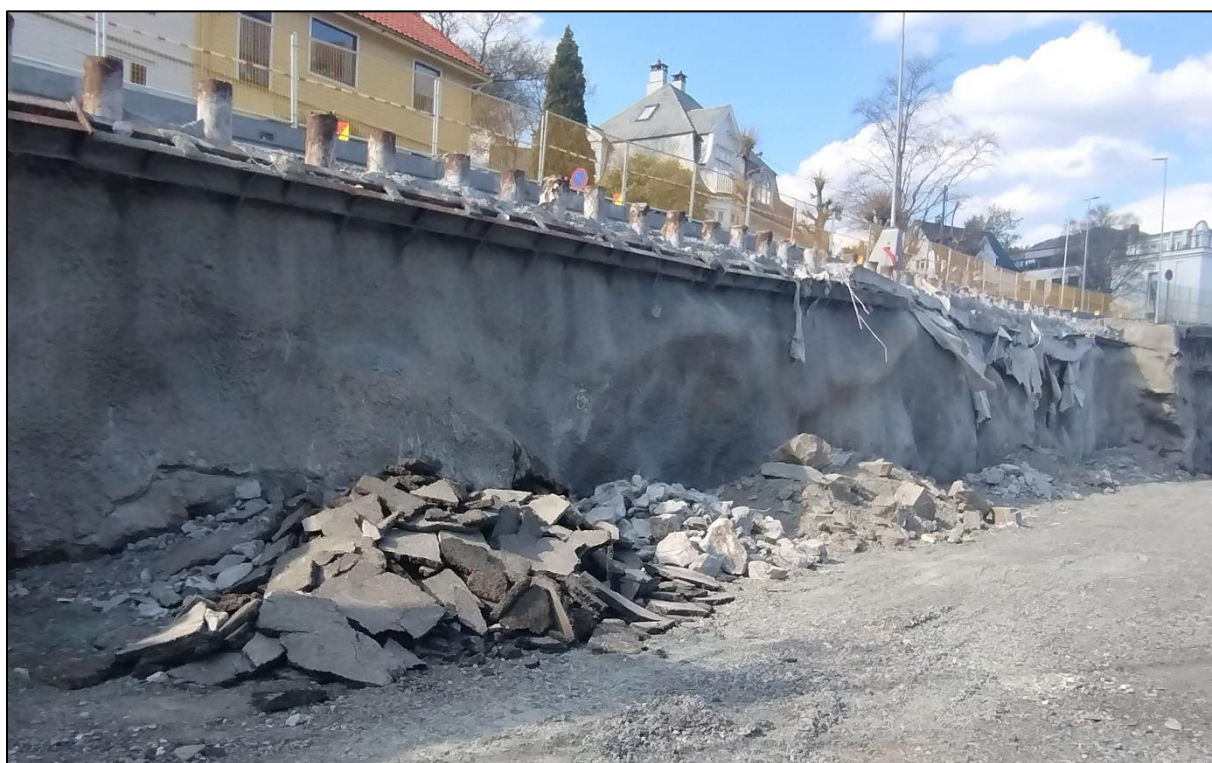
Figur 11. Fjellblotning nær tiltaksområdet, ovenfor Kronstad.
