# **ROS-analyse for Møllendal**

Fagrapport

Oktober 2008

## Miljøteknisk grunnundersøkelse på Møllendal

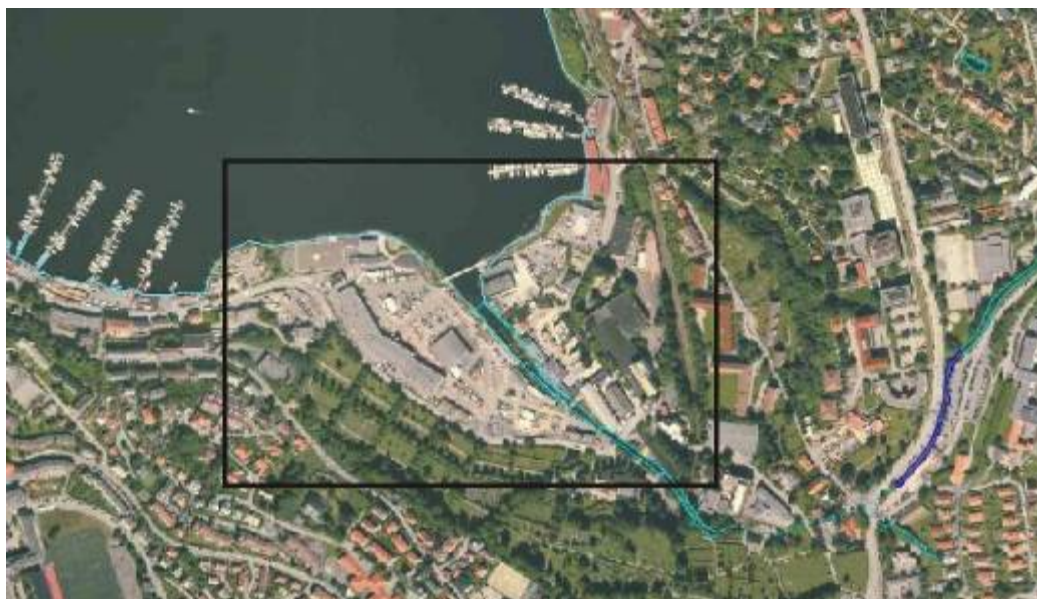
Figur 1. Oversiktsbilde over undersøkt område.

Det undersøkte området var tidligere brukt som åpent og ukontrollert deponi fra 1945 til 1975. I dag er området benyttet til ulik næringsvirksomhet med verksted, lager og kontorer. En oversikt over undersøkt område er vist i fig. 1.

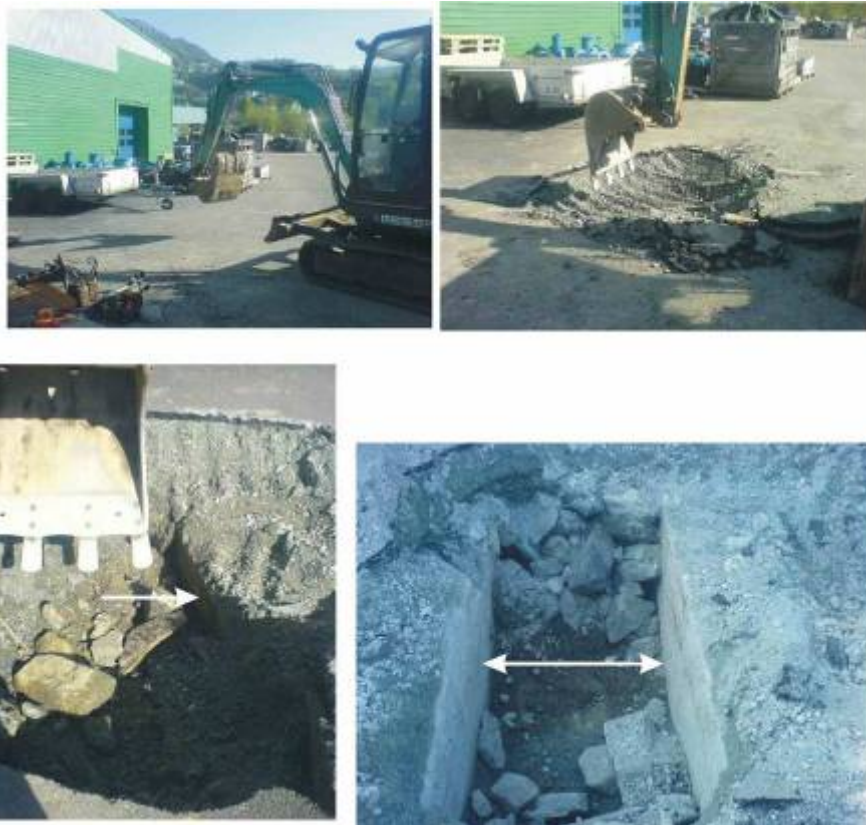
Sjakt 1 ble gravd på et område som viste seg å være en del av en tidligere Tysk konstruksjon "Belsen". Sjakten som ble 120 cm dyp og 100 cm bredde inneholdt fyllmasse som bestod i stor grad av større stein (20 x 20 x 10 cm), grus og sand. Det mest egnete materiale til prøvetaking lå i de øverste 30 cm (sand), men massene ble også skrappt opp fra betonggulvet (5-120 cm blandet). Sjakten var støpt på begge sider (20 cm tykk) og i gulv. Det var ingen tegn til søppel eller annet deponert materiale utenom noen armeringsstenger som lå mellom steinene. Her var det ingen lukt og grunnvann ble ikke nådd, men de nederste massene var fuktige. Bilder av sjakten er vist i fig. 4.

Figur 4. Bilder fra sjakt 1.

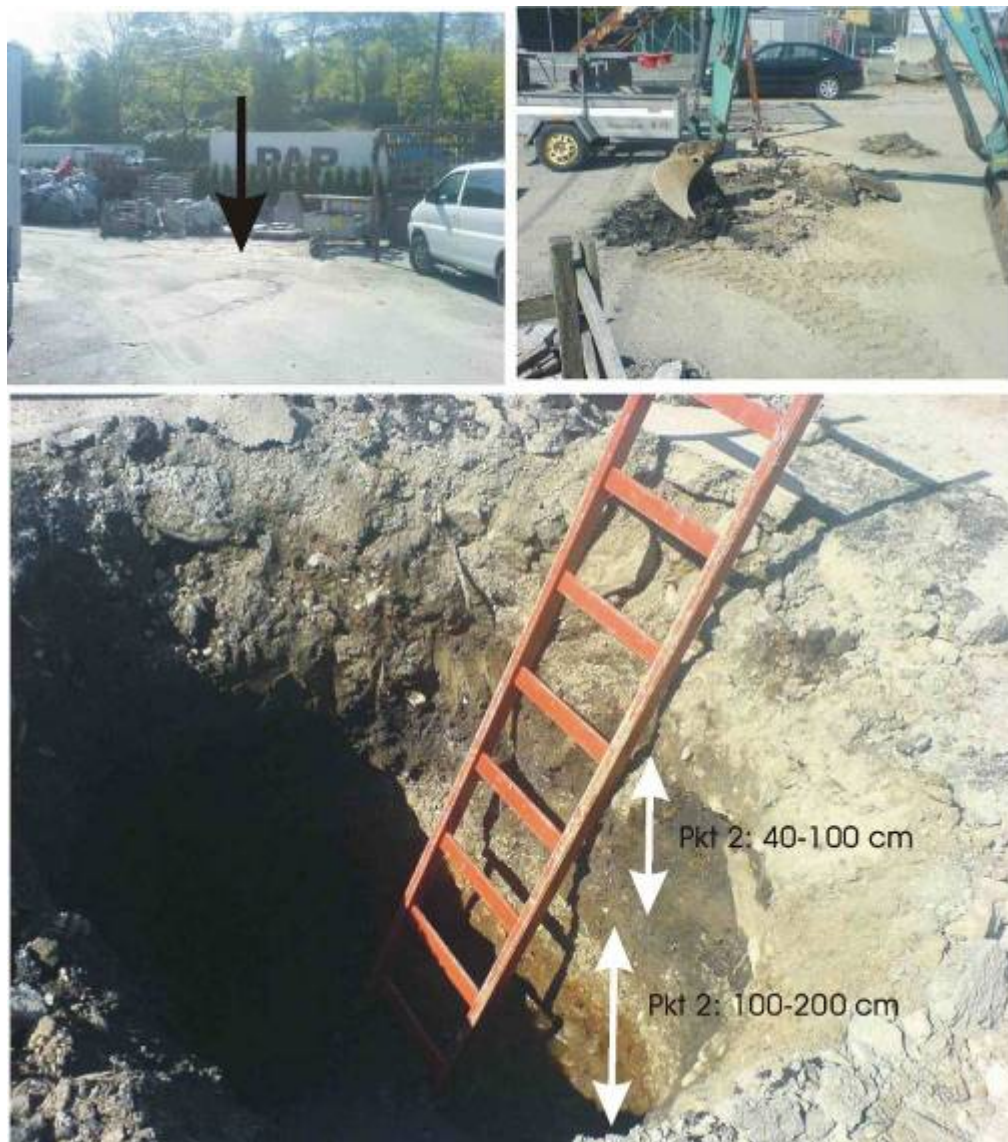
I toppen av denne sjakten var det et tynt asfaltbelegg og grus de første 10-15 cm fulgt av et lag med lysebrun jord og større stein ned til 40 cm. Fra 40 til 100 cm var det svart, leirete jord med mye slagg. Dette materialet ble prøvetatt og er på lager. Ved 130 cm dyp ble massene rødligere og bestod av sand og grus. I dette laget ble det også funnet en del keramikk av terrakotta type. De siste 40 cm ble prøvetatt med grabb siden sjakten ble vannfylt. Massene bestod av sand, grus og rullestein (10 cm diameter). Sjakten lukket sterkt av drivstoff/parafin, og det var dannet et tydelig sjikt på vannflate som dannet seg ved 190 cm dyp. Bilder fra sjakt 2 er vist i fig. 5 og 6.

Figur 5. Bilder med plassering av prøveuttak av sjakt 2.

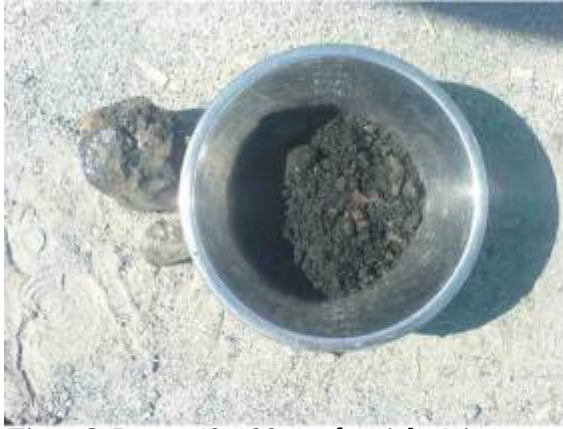
Figur 6. Prøve 40-100 cm fra sjakt 2 i skålen og et eksempel på slagg.

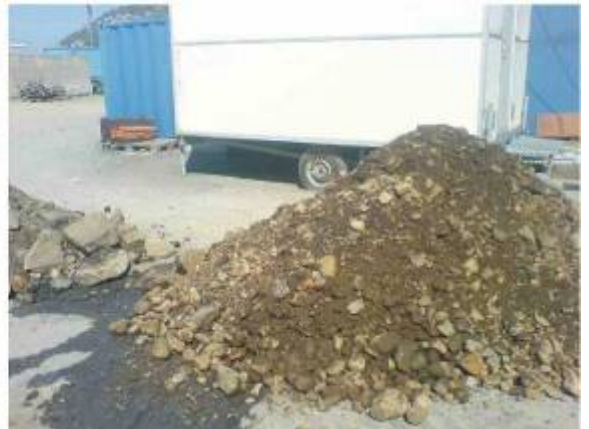
Figur 7. Rullestein og jord, fra 180-240 cm dyp.

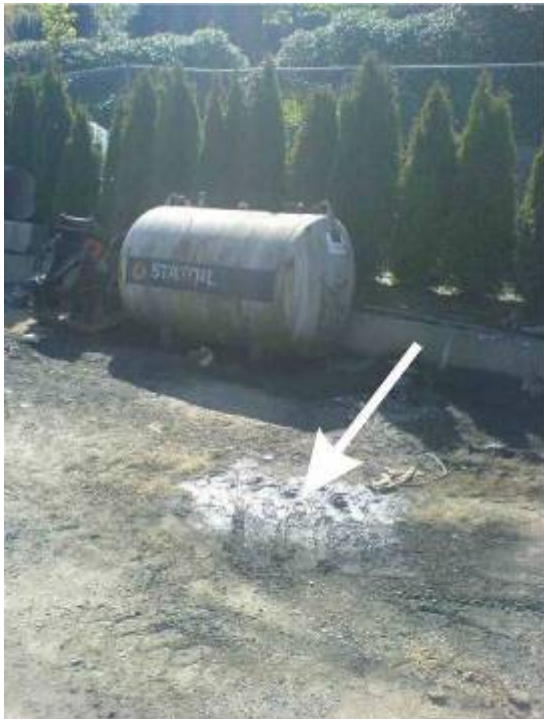
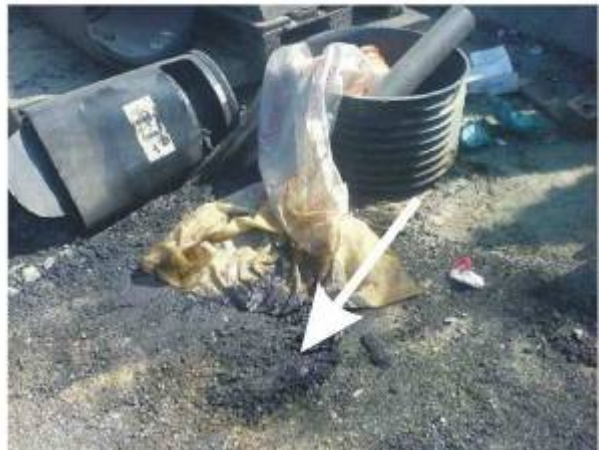
I området ved sjakt 2 er det synlig forurensing på overflaten (fig. 8 og 9).

Figur 8. Dagens aktiviteter omtrent 20 m fra sjakt 2. Den hvite pilen viser drivstoffsøl. Området er ellers preget av flekker på bakken (grå pil) og lokalt søl (under).

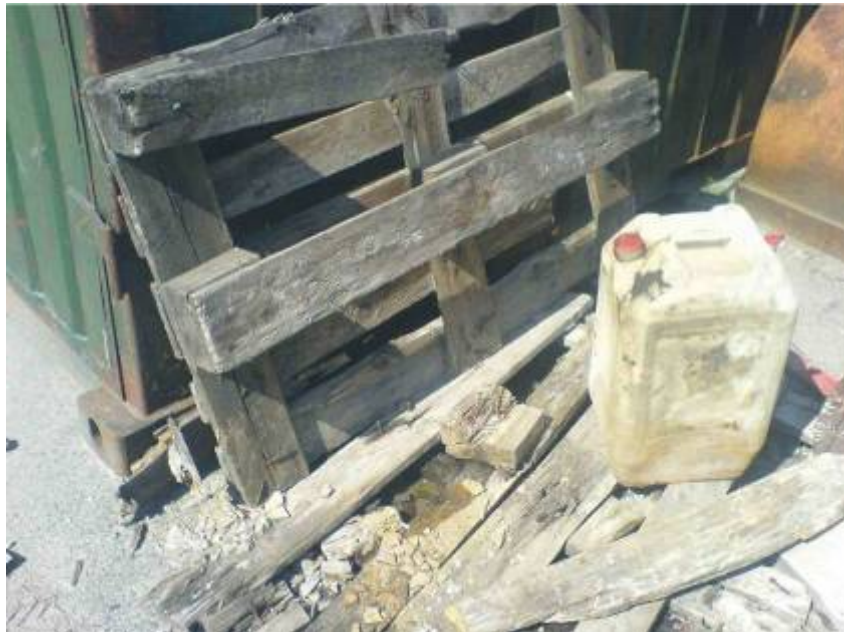
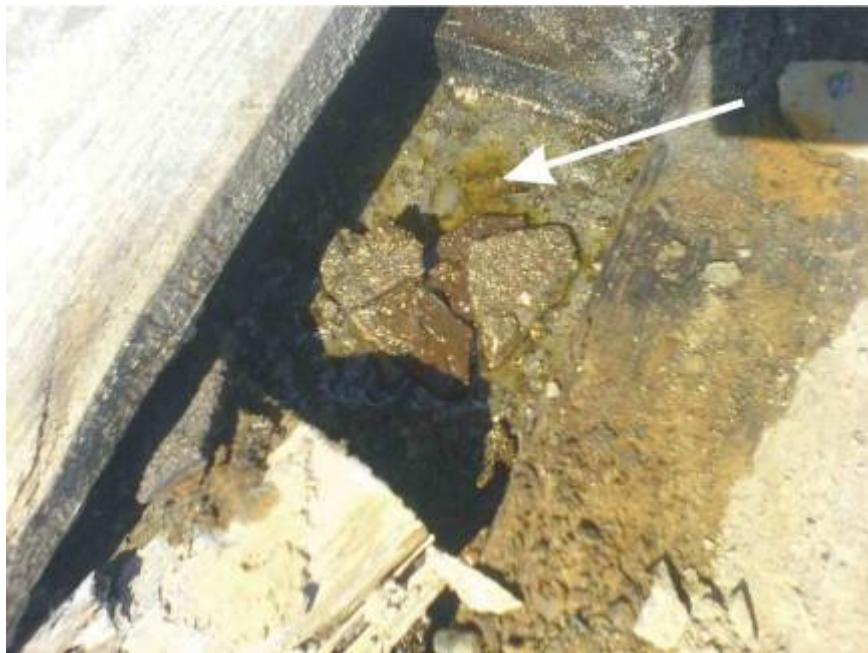
Figur 9. Dagens aktiviteter i ved sjakt 2. Flytende, oljete gul væske som har en sterk kjemisk lukt (som en acetone) lekker ut av en umerket beholder.

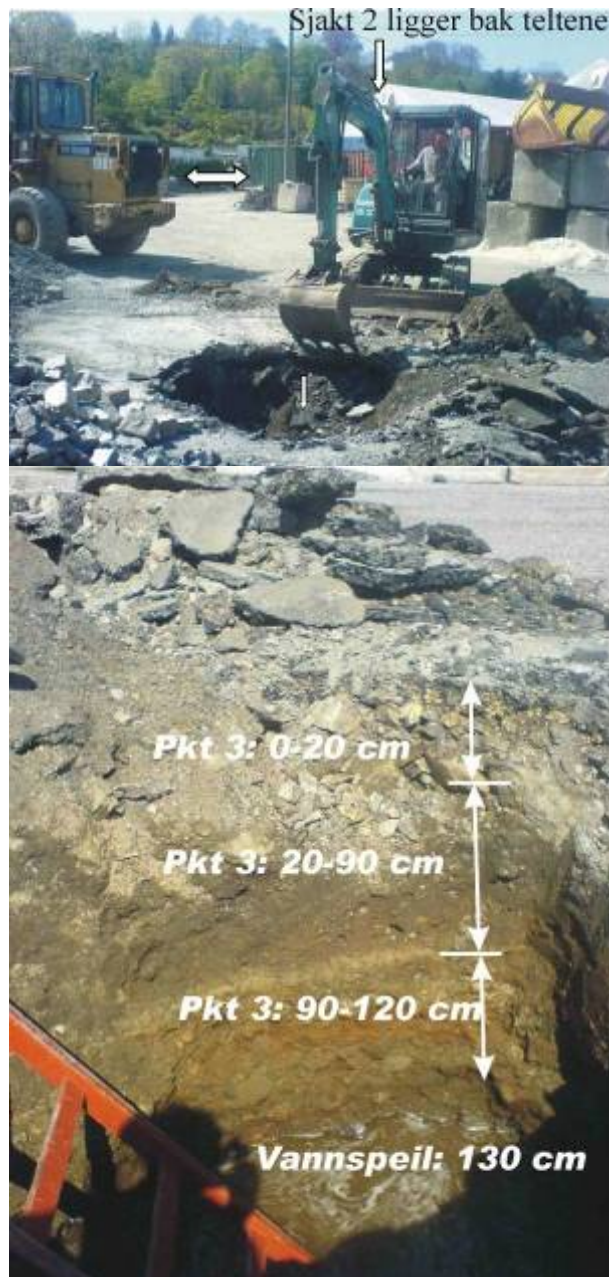
Ved sjakt 3 var det et tynt asfaltbelegg og grus de første 20 cm. Mellom 20 og 90 cm var jorden svart og leirete, søppel eller glass (slag) ble ikke observert. Fra 90 til 120 cm var jorden rustfarget og inneholdt mye stein og sand. Vannspeilet ligger 130 cm under bakken. De siste 80 cm ble prøvetatt med grabb siden sjakten ble vannfylt. Sjakten lukket parafin. Bilder fra sjakten er vist i fig. 10.

Figur 10. Bilder fra sjakt 3 med plassering av prøvepunkter.

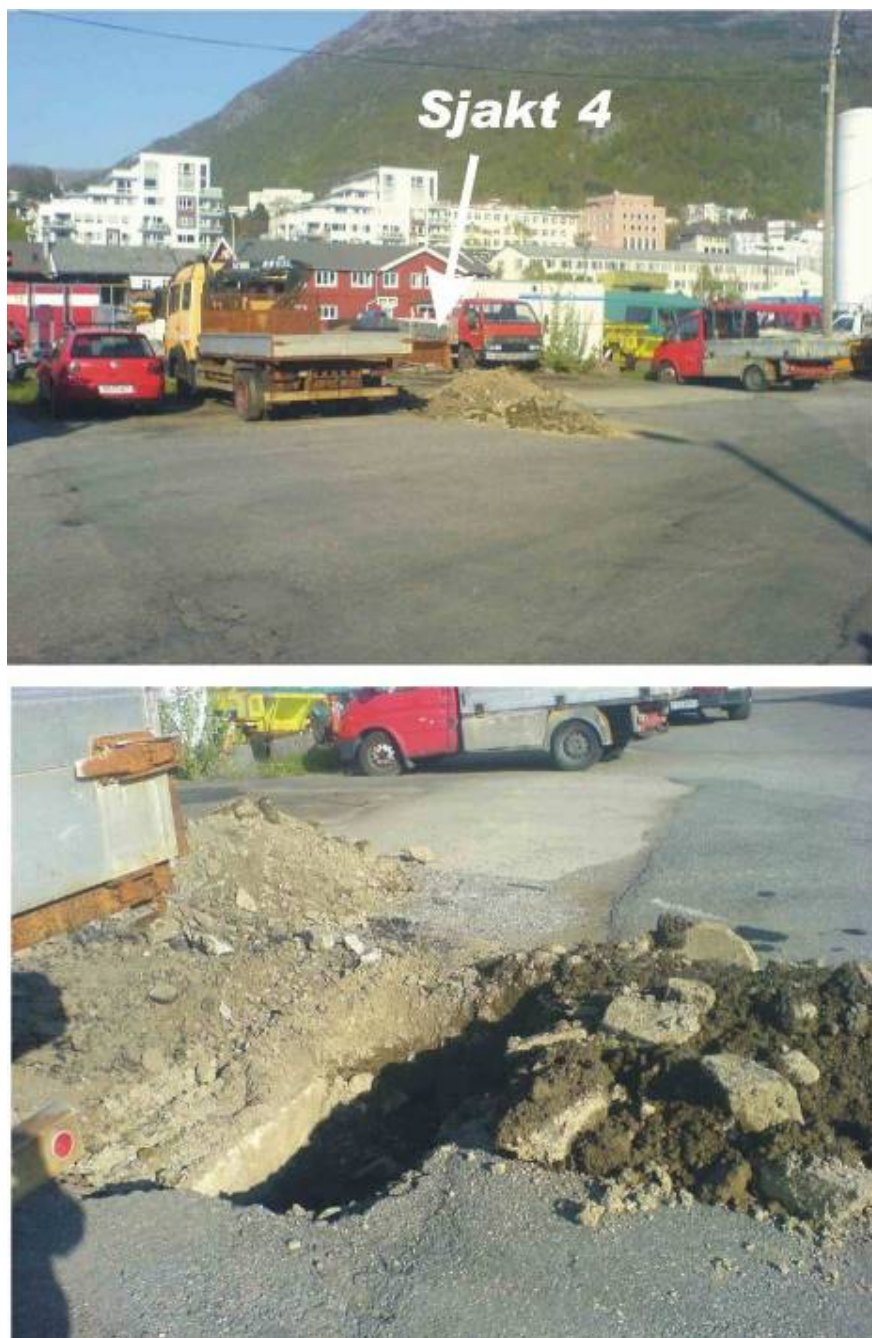
Sjakt 4 ble gravd på et område der den tidligere bruken er ukjent. Sjakten ble kun 110 cm dyp og 100 cm bred fordi gravemaskinen traff et støpt område som kan se ut som en skjøl med dimensjoner som ligner strukturen observert i sjakt 1. Konstruksjonens funksjon kan ha vært å øke stabiliteten og bæreevnen til underlaget som er leirholdig. Sjakten inneholdt fyllmasse (større stein og sand). Prøven ble tatt fra 5 til 110 cm. Det var ingen tegn til søppel eller annet deponert materiale. Her var det ingen lukt og grunnvann ble ikke nådd. Bilder fra sjakt 4 er vist i fig. 11.

Figur 11. Bilder fra sjakt 11.

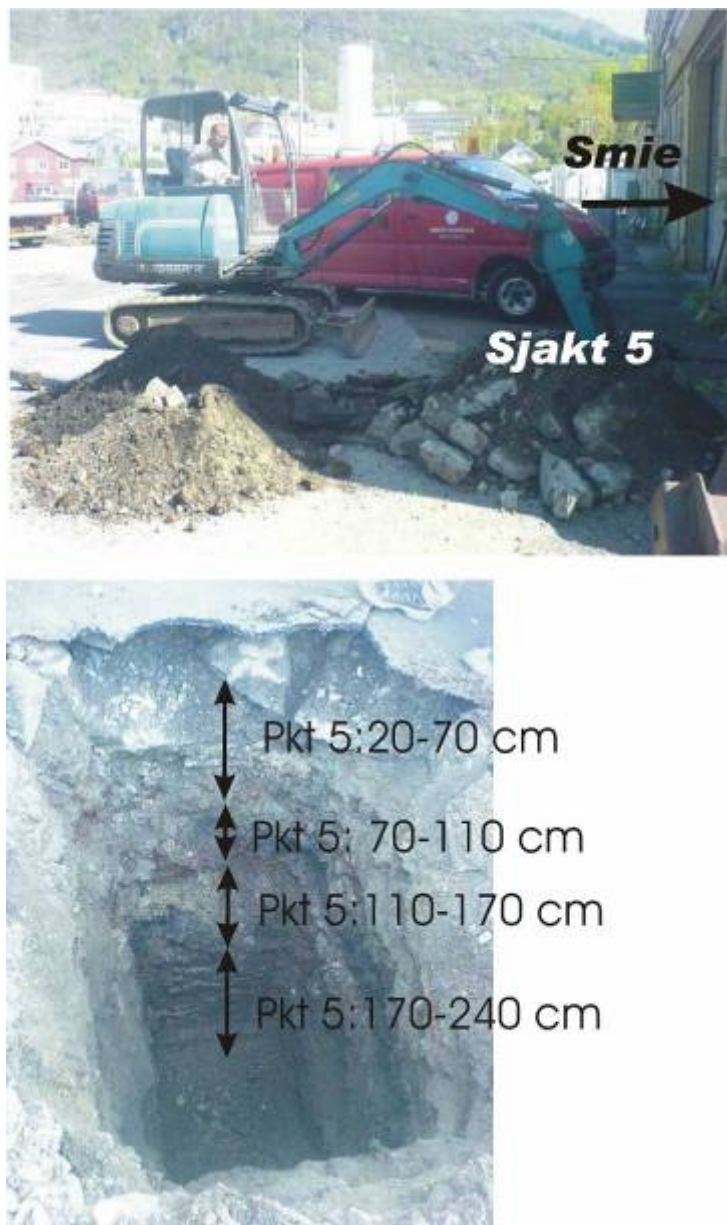
Figur 12. Bilder fra sjakt 5.

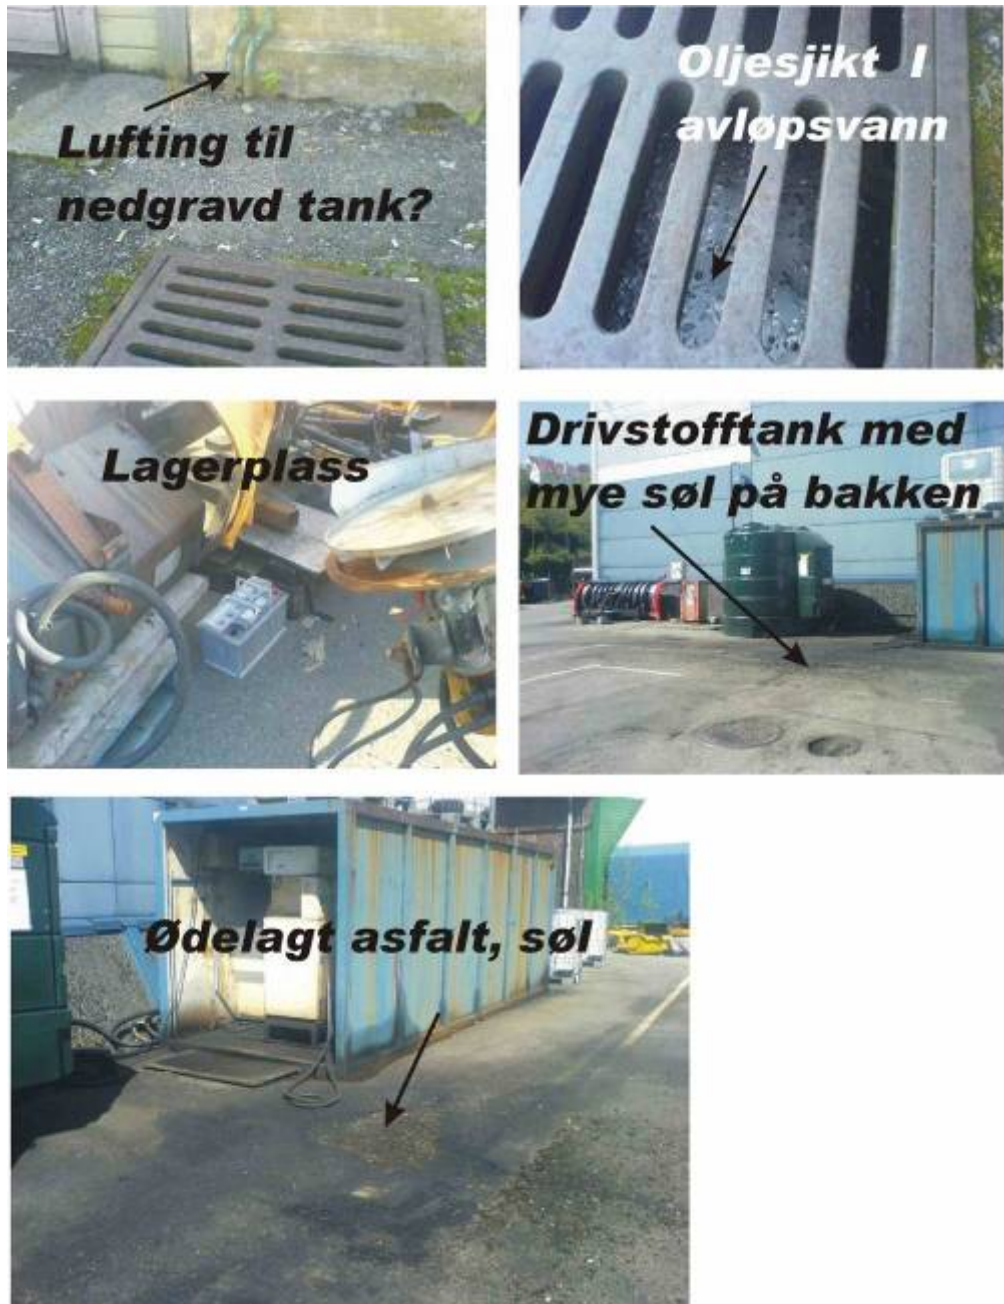
Figur 13. Bildene viser dagens bruk av området på nord-enden av smie og bort mot verkstedet.

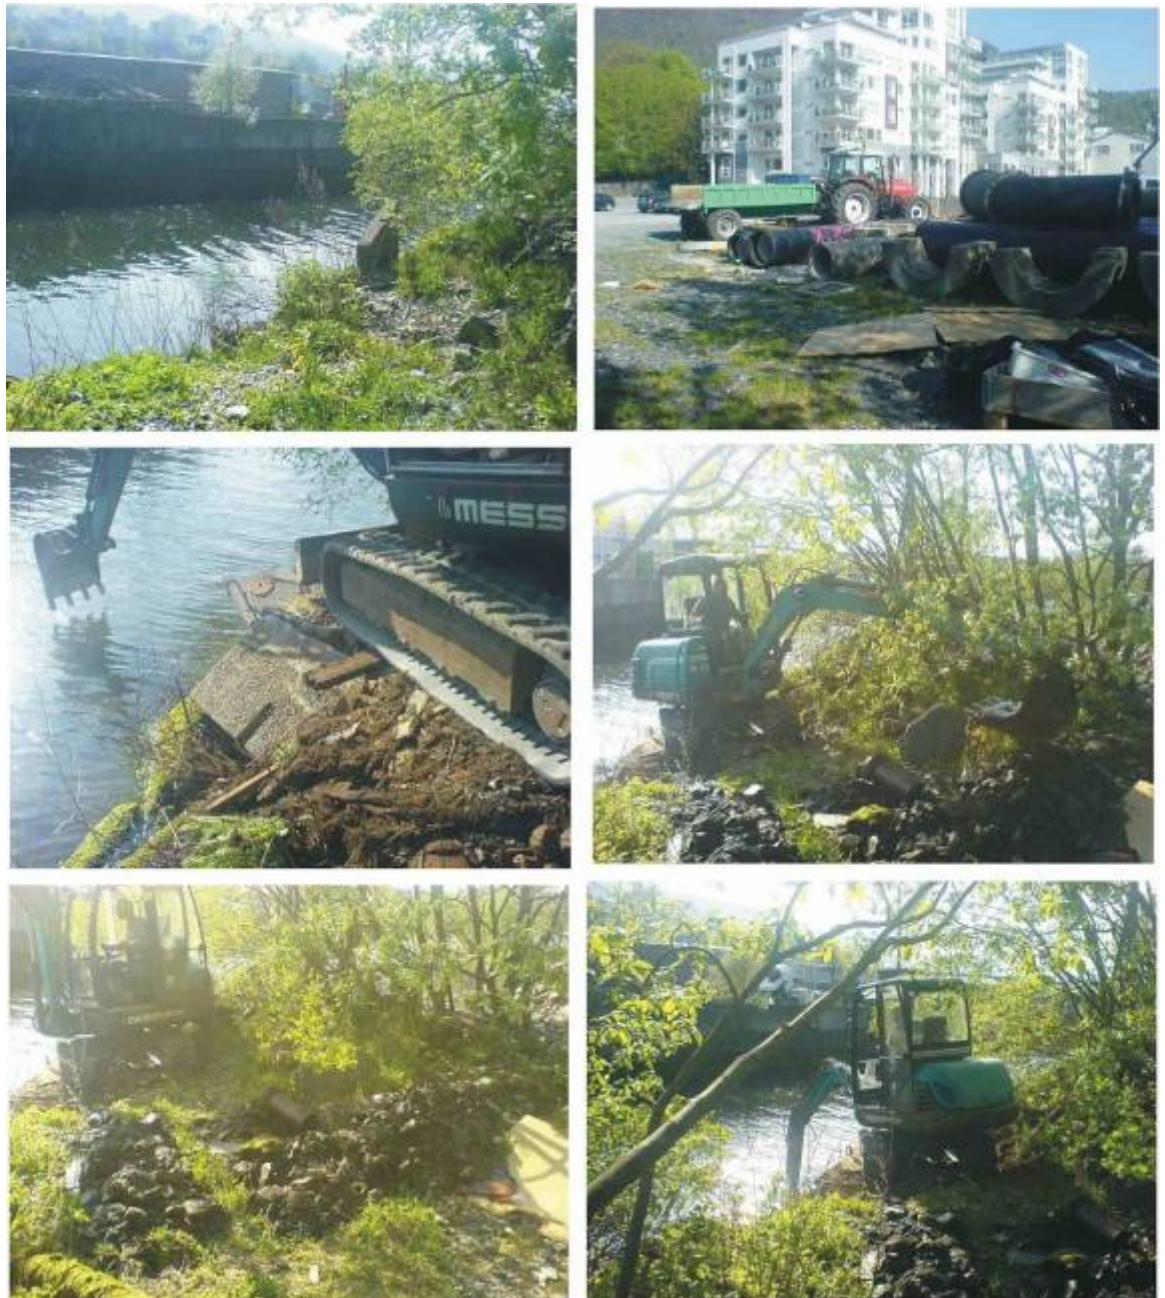
Sjakt 6 ligger i Møllendalselva. En blandet prøve ble tatt fra massene som ble gravd opp på nordsiden av elven. Dybden var vanskelig å kontrollere, men antatt dybde for sjakt 6 er mellom 110 til 120 cm. Vanddybden varierte fra 50 til 80 cm. Ved 120 cm traff gravmaskinen store steiner, og det var ikke mulig å grave dypere. Sedimentene luktet svært dårlig (organisk lukt). Bilder fra områder ved sjakt 6 er vist i fig.14.

Figur 14. Prøvepunkt i Møllendalselva, sjakt 6.

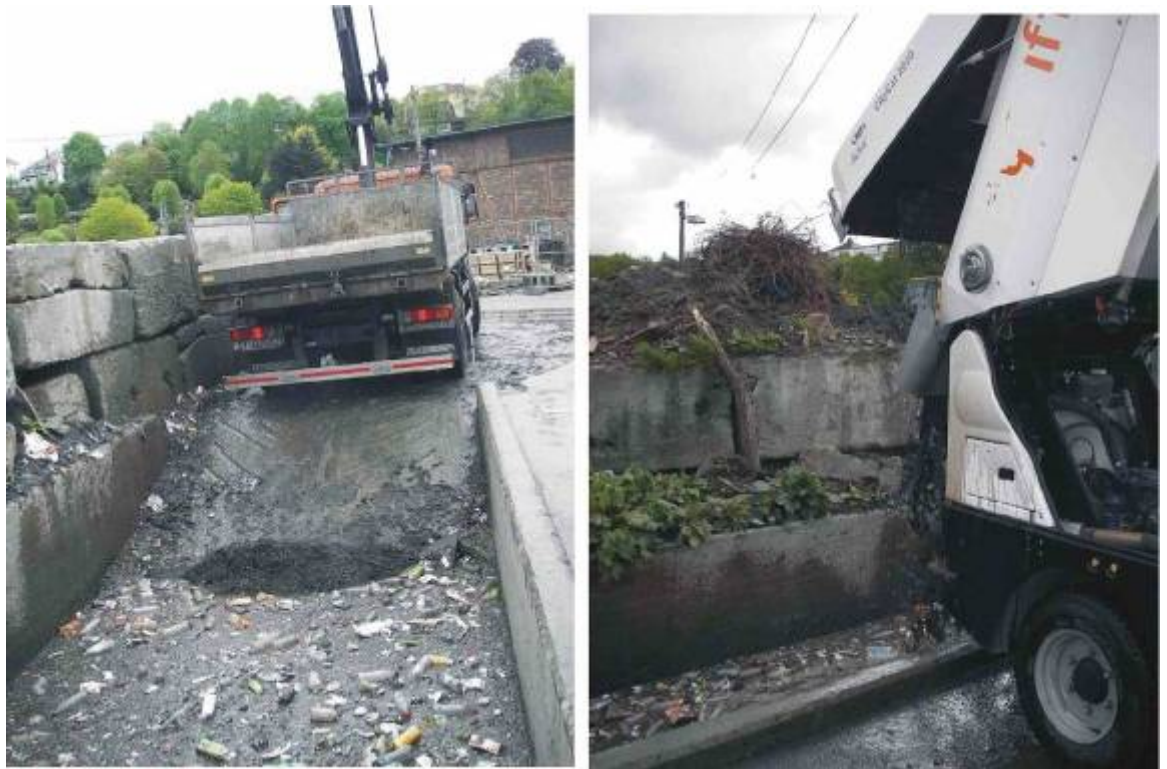
Pågående aktiviteter på det kommunale driftsanlegget påvirker trolig vannkvaliteten i elven (fig. 16 og 17).

Figur 16. Masser som er kostet opp av bydrift eller kommer fra vaskestasjonen for kjøretøy slippes ned i et kar. Karet har direkte forbindelse med elven som er tidevannspåvirket. På disse bildene foregår tømming ved lavt tidevann.

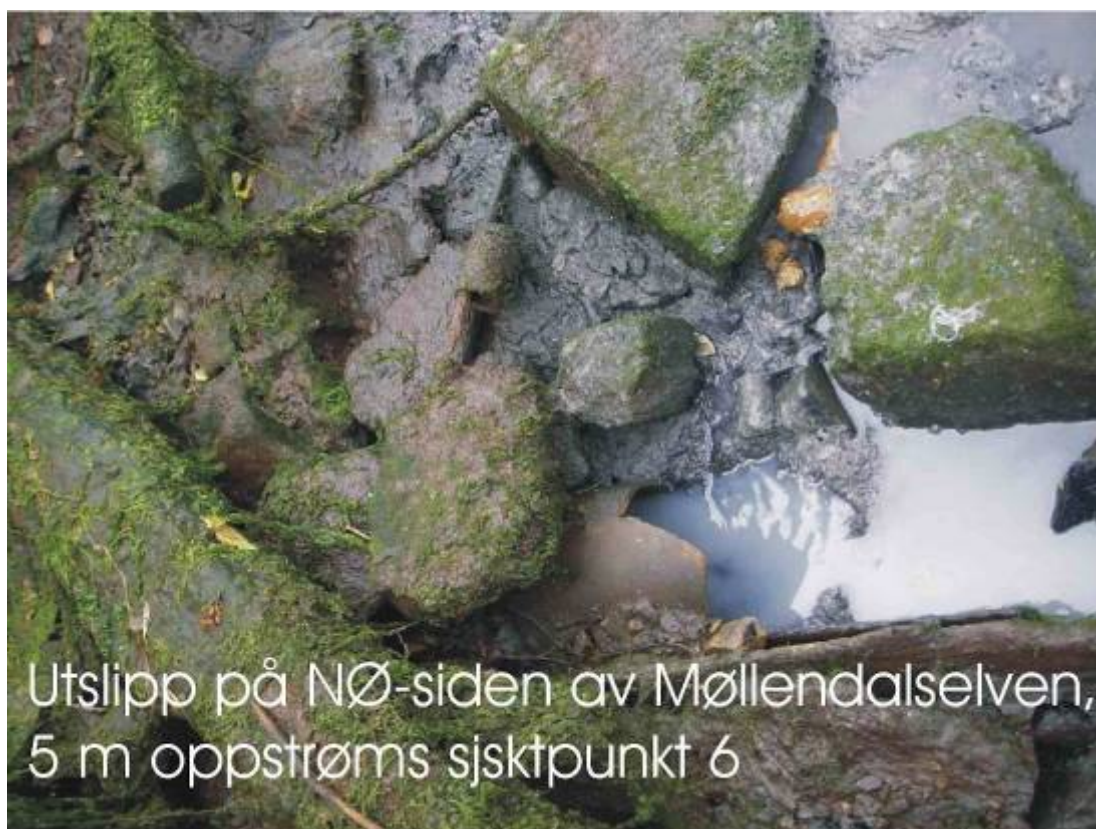
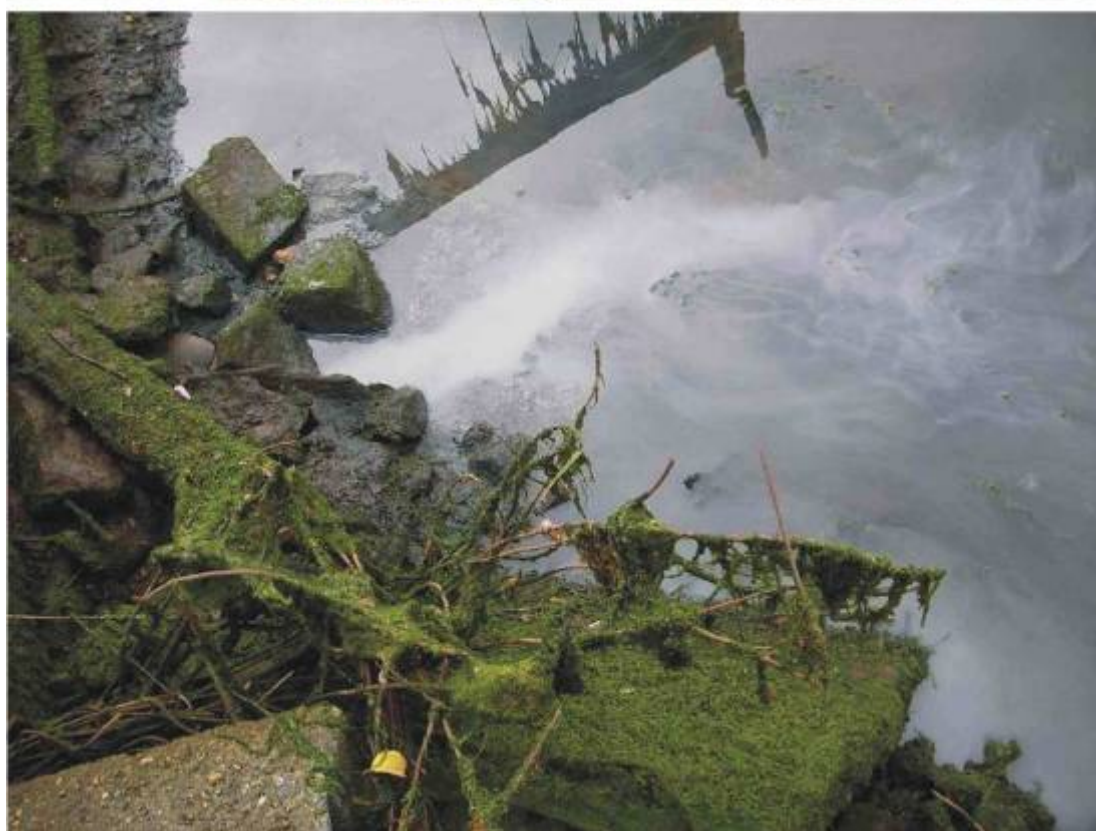
Figur 19. Uslipp langs Møllendalselva.

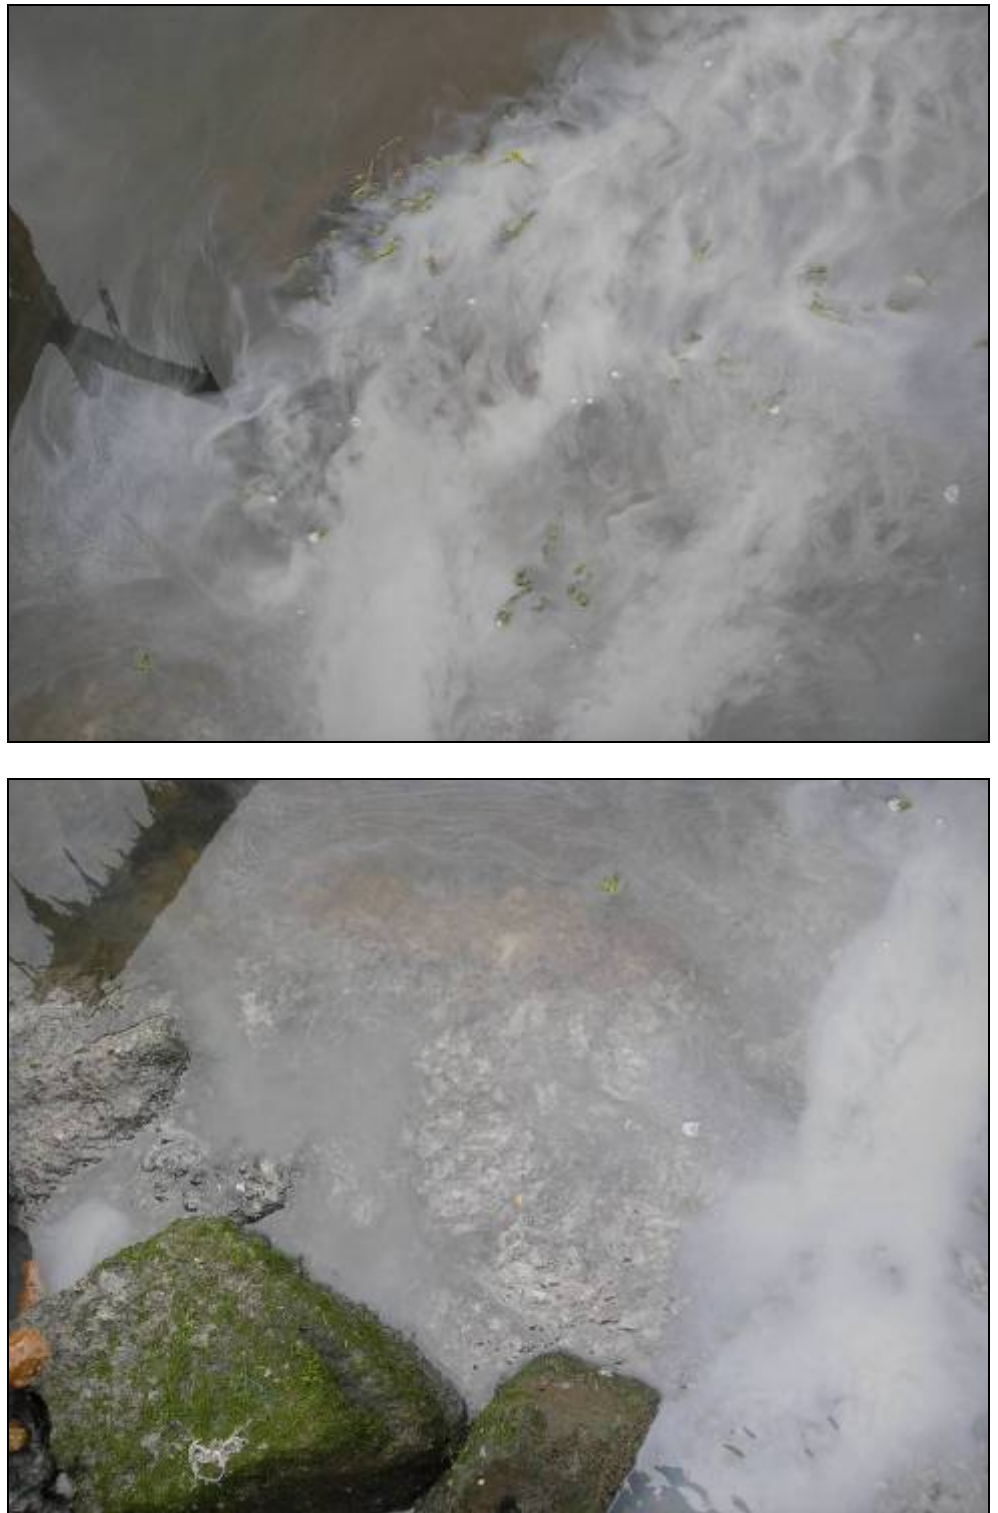
Figur 20. Uslipp langs Møllendalselva.

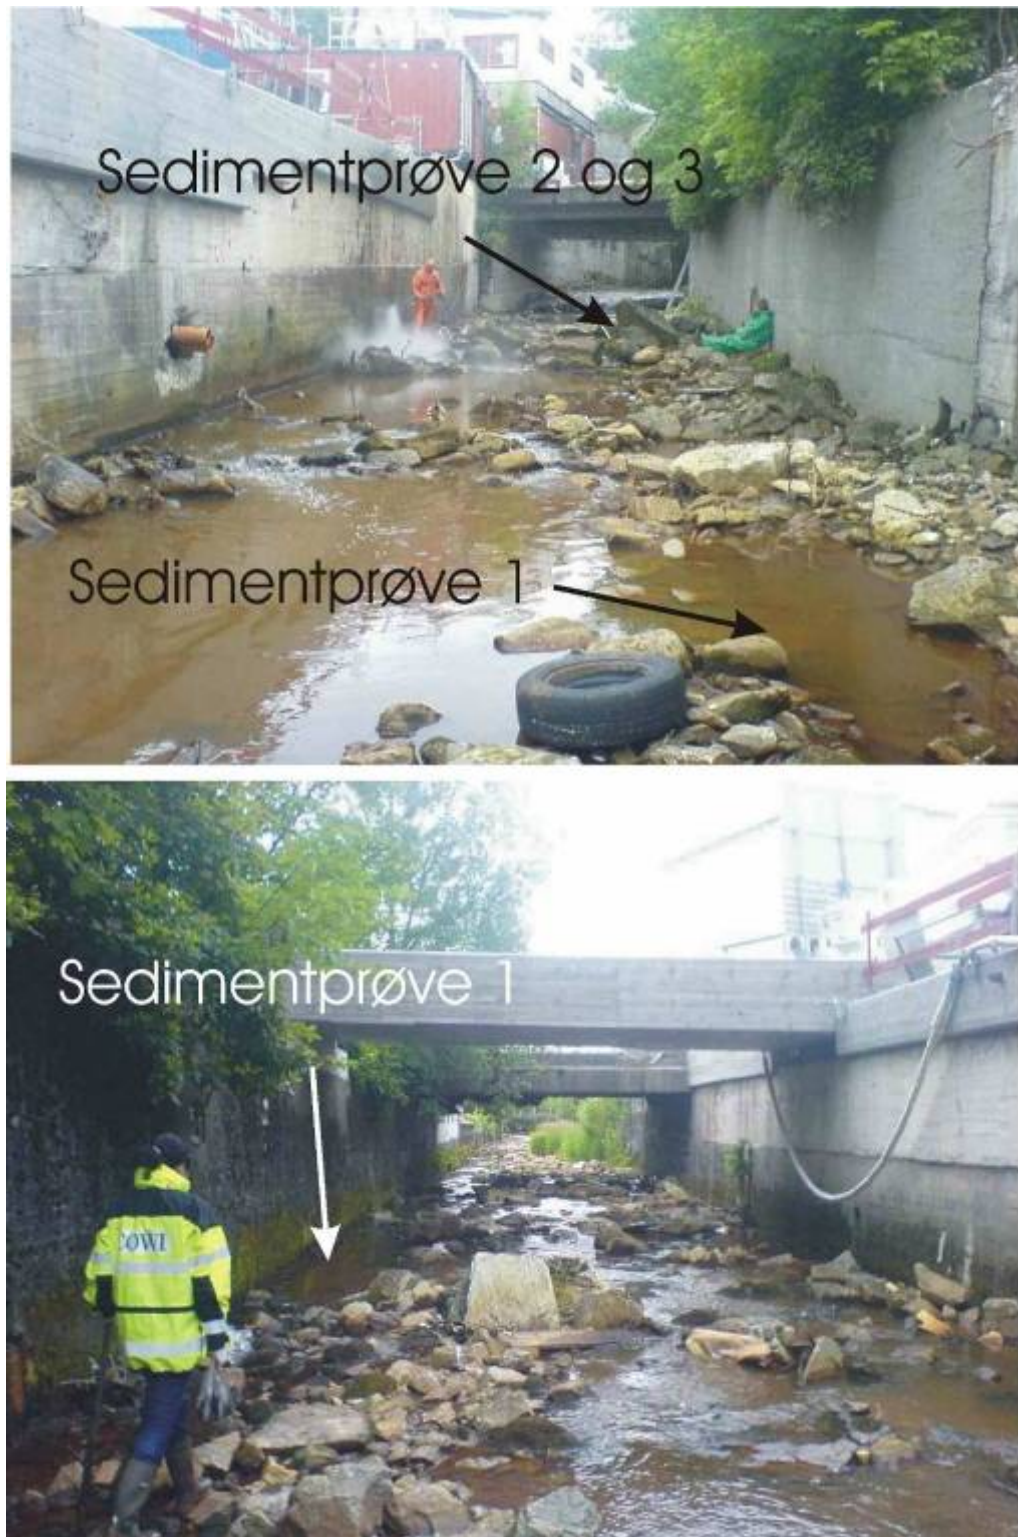
Figur 21. Byggetreprenøren på nordøst-siden av Møllendalselven har trykkspylt større deler av murveggen og muligens også elvebunnen. Sedimentprøve #1 er tatt nedstrøms for denne aktiviteten.

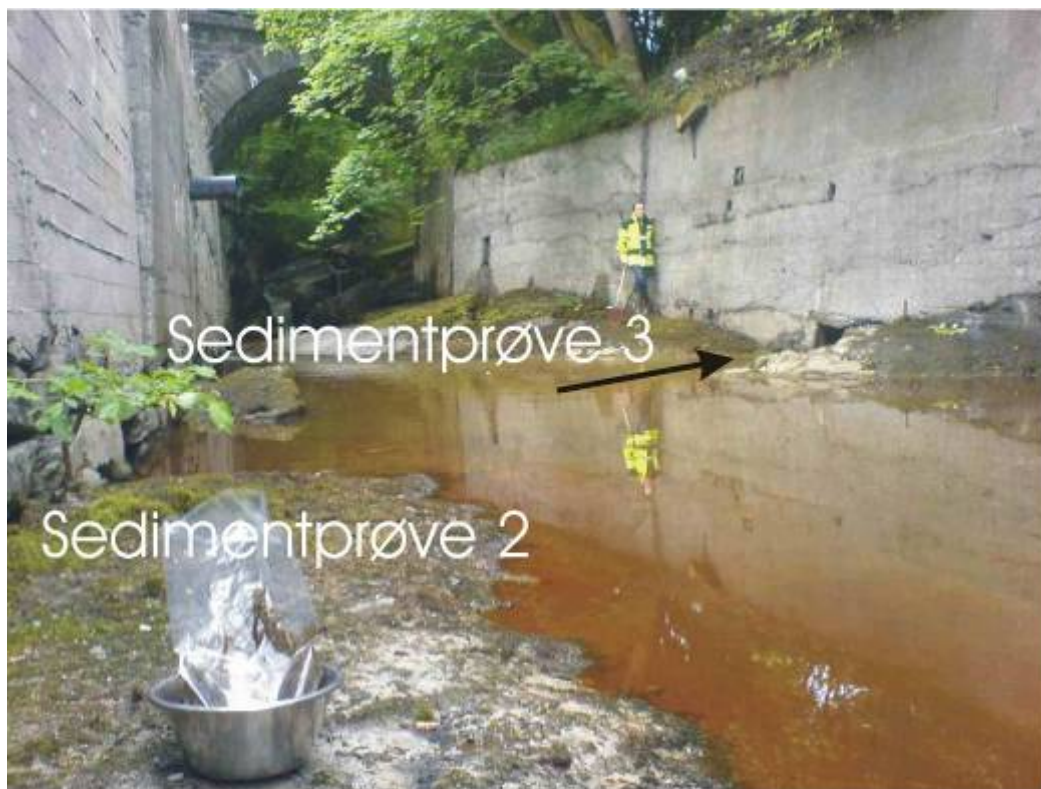
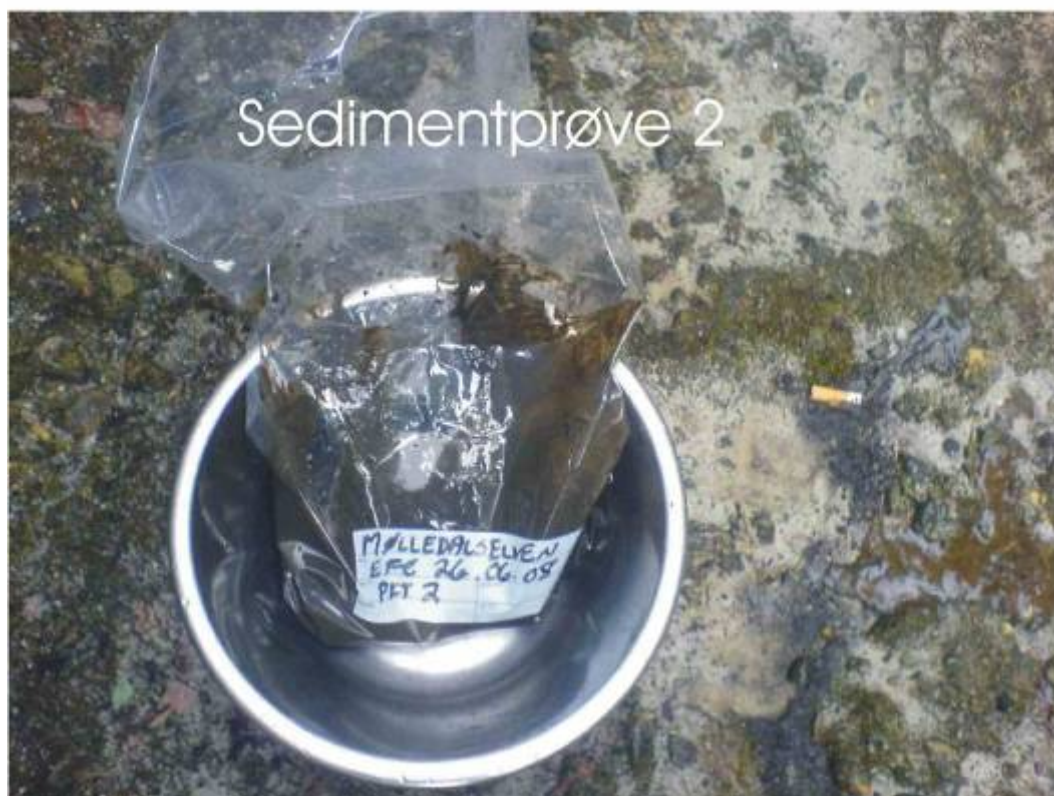
Figur 22. Sedimentprøve 2 og 3.

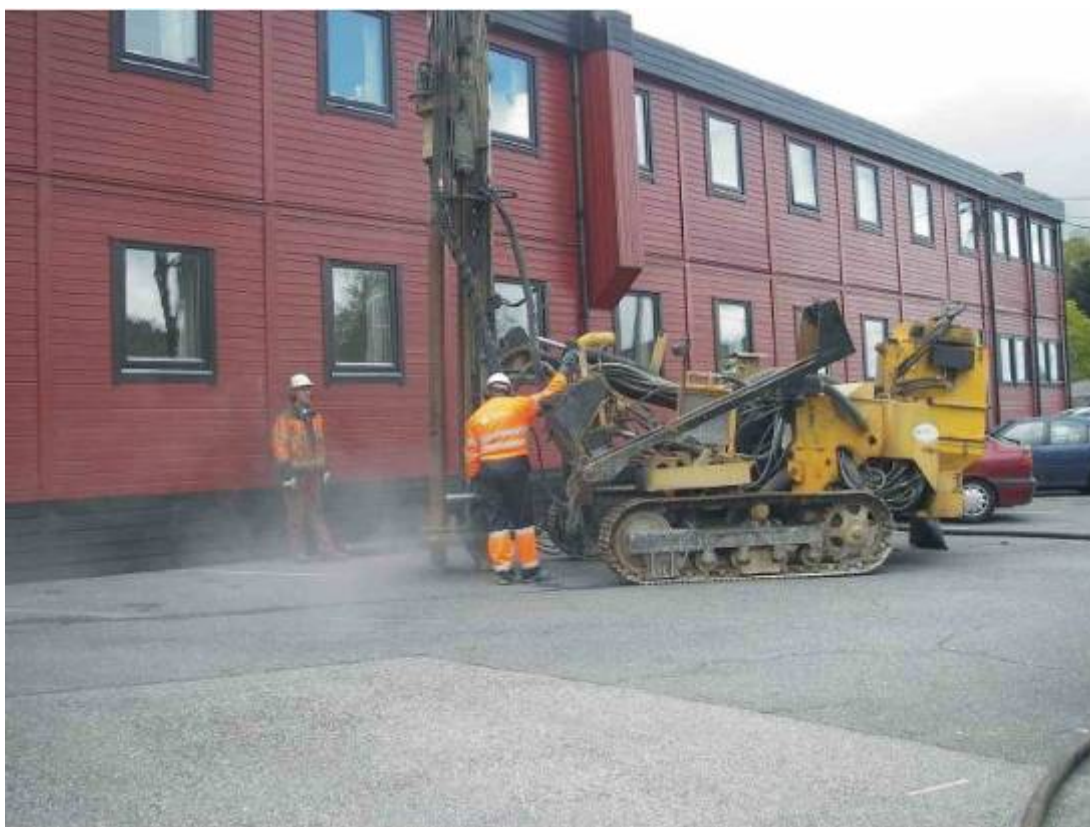
To blandprøver ble tatt fra Br 1, BIPr 1 fra 0-3 m og BIPr 14 fra 3-6 m. Prøvene ble avgrenset til disse dybder på bakgrunn av resultatene fra nærliggende sjakt 3 og 2. Mens sjakt 3 var forurensset kun i de øvre 90 cm hadde sjakt 2 for høye triklormetan mengder mellom 100 og 200 cm dybde. I sjakt 2 var de øvre masser ikke forurensset. Det var ønskelig å lokalisere overgangen til naturlige, ikke-forurensede masser. Derfor ble grenseområdet mellom de blandete prøvene satt til 3 m. Fordi dette området, i følge områdets historikk, er stort sett urørt ble ikke dypereliggende sedimenter sendt til analyse. Tre prøver tatt fra 6 til 12 m dybde er lagret hos COWI AS. Området for boring er vist i fig. 23.

Figur 23. Borepunkt 1: Br 1 ble boret til 12 m dyp. Fjell ble truffet ved 11 m.

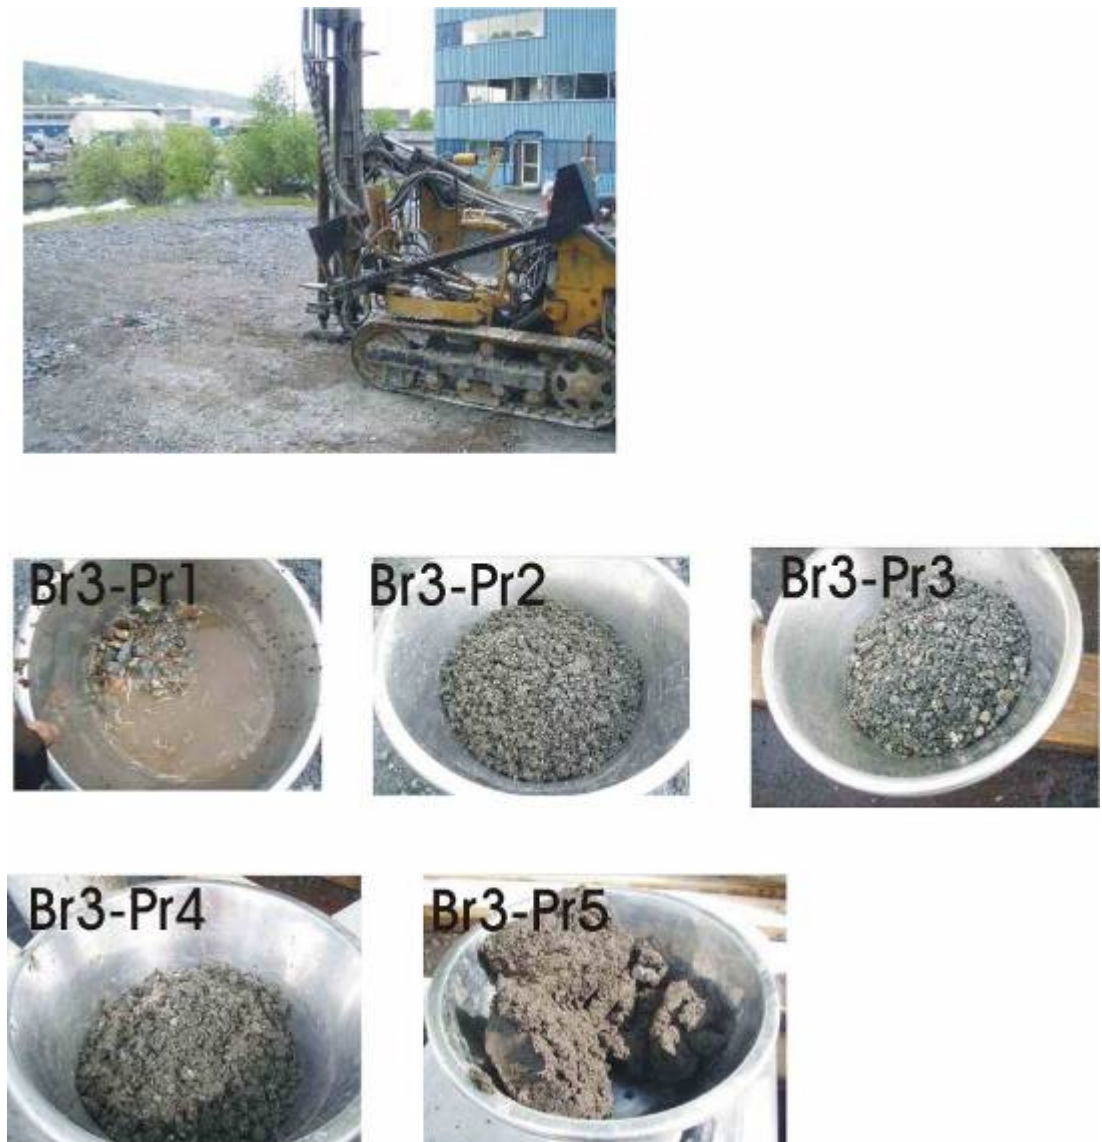
Plassering av borpunktet fremgår av fig. 3 Under boring ble fjell ble truffet på 23 m dyp. To blandete prøver ble tatt fra Br 3, BlPr 4 fra 0-5 m og BlPr 5 fra 7-12 m. Overgangen til naturlig, ikke-forurensede masser er antatt å være på ca. 5 m dyp. En prøve tatt fra 12 til 15 m dybde er på lagring hos COWI AS. I figur 25 er det vist området ved borpunktet og masseprøver som er tatt ut.

**Figur 25. Prøvemateriale fra borpunkt 3**

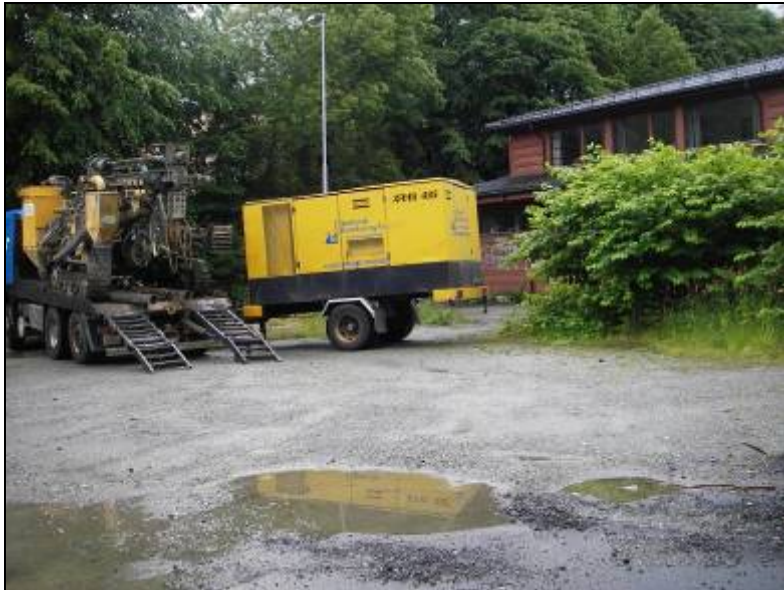
**Figur 26. Plassering av borpunkt 4.**

Borepunkt 4 ble boret til 20,5 m dyp. Fjell ble truffet ved 19,5 m. Tre blandete prøver ble tatt fra Br 4, BlPr 15 fra 0-2,5 m, BlPr 6 fra 2,5-6 m og BlPr 11 fra 6-9 m. Prøvene ble avgrenset til disse dybder for å kunne danne et nyansert bilde av underlaget i samsvar med andre blandete prøver fra Br 3 og Br 7. En prøve tatt fra 9 til 12 m dybde er på lagring hos COWI AS. Borepunktets plassering er vist i fig. 26.
