# **ROS-analyse for Møllendal**

Fagrapport

Oktober 2008

## Miljøteknisk grunnundersøkelse på Møllendal

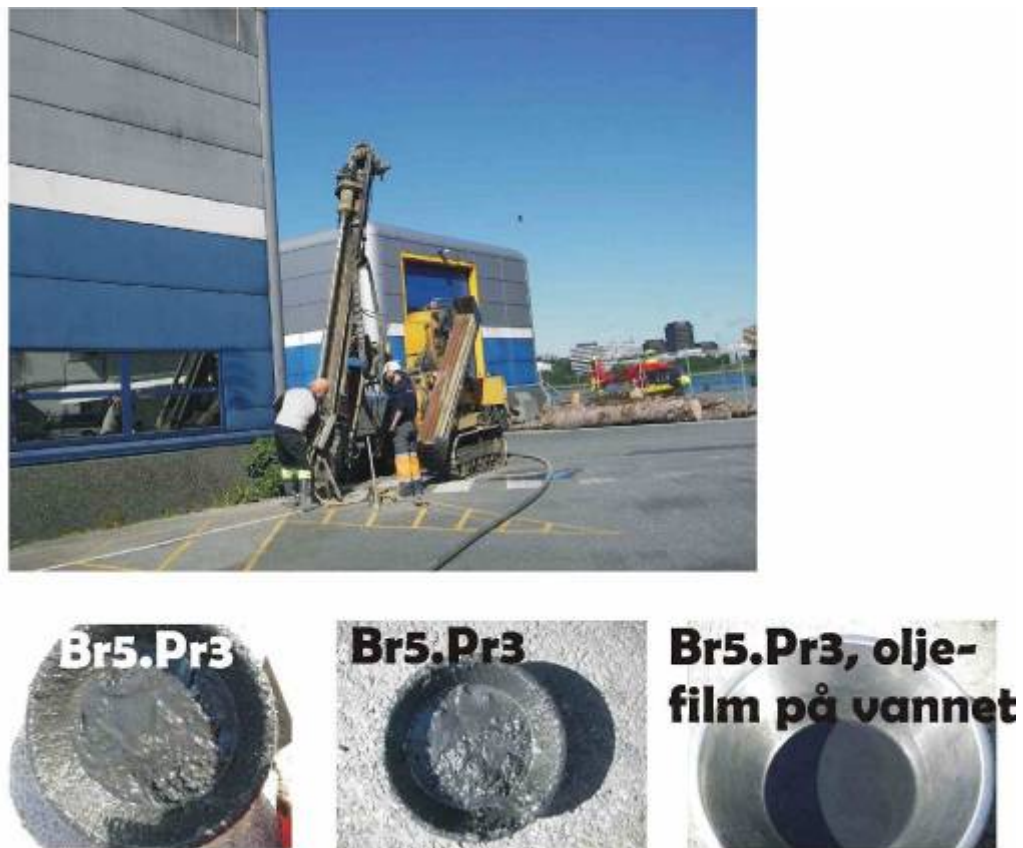
Det ble boret 15 m, fjell ble funnet på 14 m dyp. To blandete prøver ble tatt fra Br 5, BIPr 7 fra 2-11,5 m og BIPr 8 fra 11,5-13,5 m. Prøvene ble avgrenset til disse dybder for å kunne danne et nyansert bilde av underlaget i samsvar med andre blandete prøver fra Br- 2, 8, og 9. Av spesiell interesse var en tynnflytende oljeholdig jord som hadde veldig klare øvre og nedre grenser. Den øvre grensen var ved 5 m dybde og den nedre grensen var på 11 m. En prøve tatt fra 13 til 15 m dybde i tillegg til to overflateprøver fra 0-1 m og 1-2 m dybde er på lagring hos COWI AS. Bilder fra borpunkt og masseprøver er vist i fig. 27.

Figur 27. Plassering og masseprøver fra borpunkt 5.

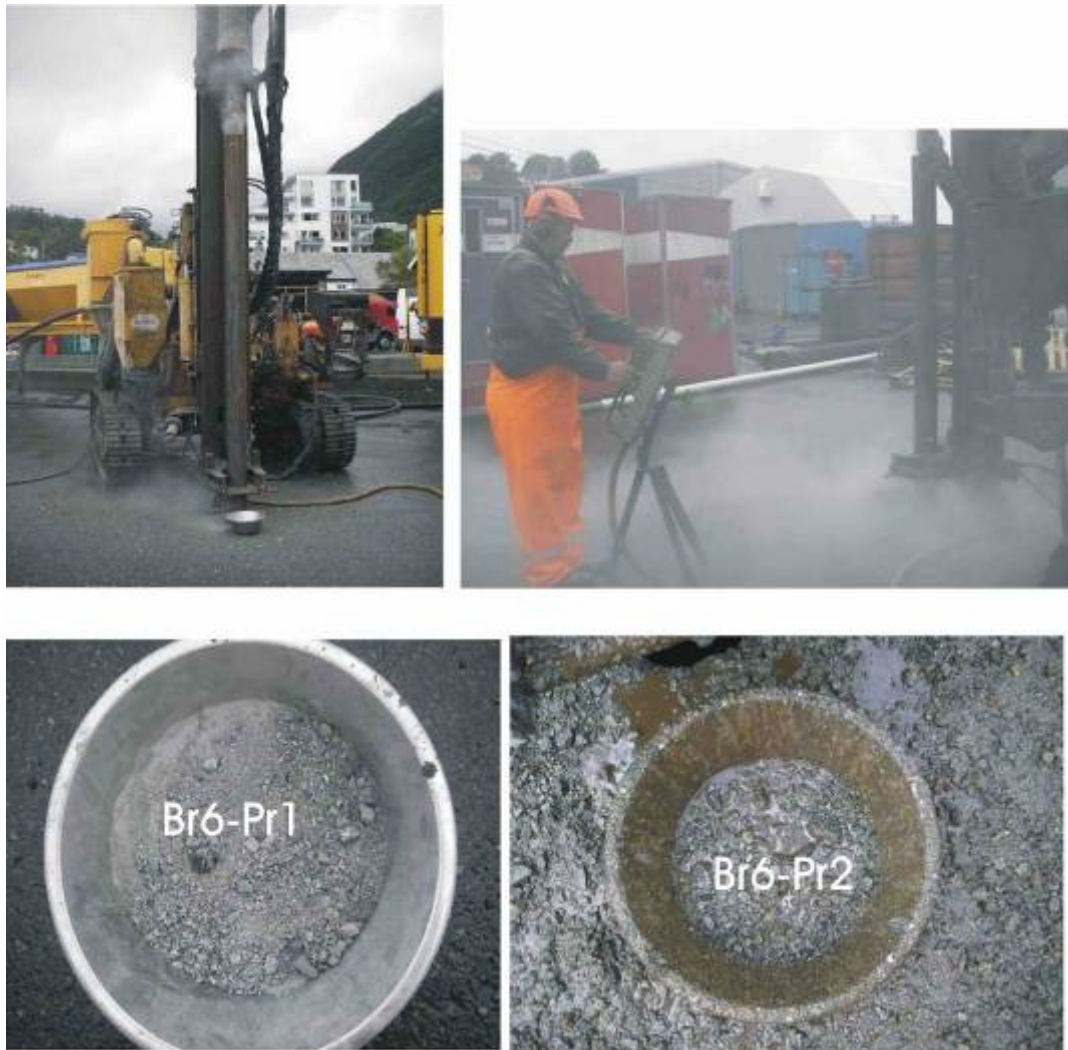
Br 6 ble 3 m dyp. Her ble det ikke boret ned til fjell. To blandete prøver ble tatt fra Br 6, BIPr 9 fra 0-1,5 m og BIPr 16 fra 1,5-3 m. Prøvene ble avgrenset til disse dybder på bakgrunn av resultatene fra de nærliggende sjaktene 4 og 1. Bilder fra plassering og masseprøver i borpunkt 6.

Figur 28. Plassering og masseprøver i borpunkt 6.

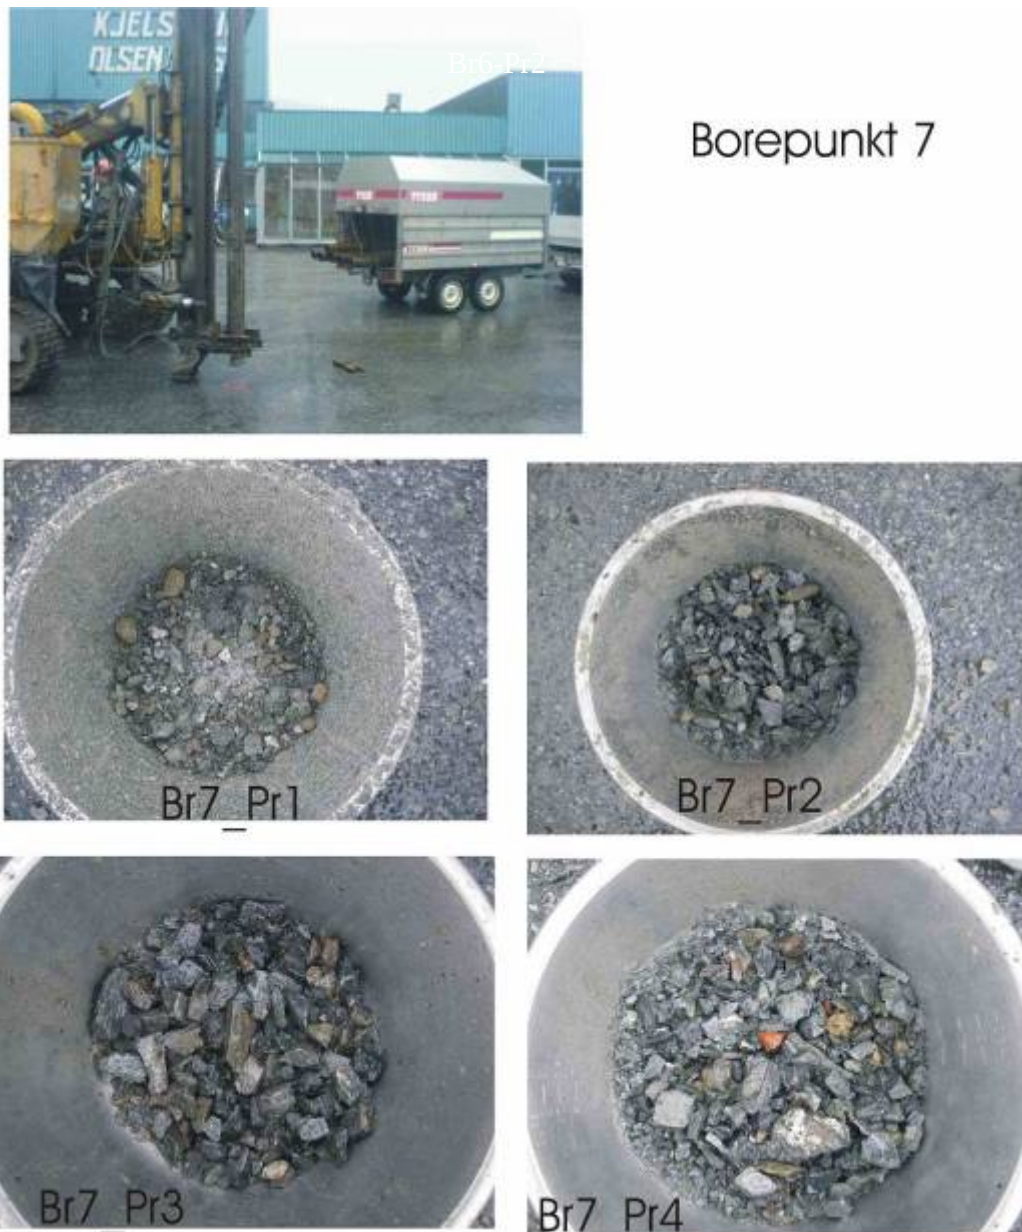
Borepunkt 7 ble 6 m dyp. Her ble det ikke boret ned til fjell. En blandet prøve ble tatt fra Br 7, BlPr 10 fra 0-6 m. Materiale i Br 7 er forholdsvis homogent og består av skifer og noe historisk antropogenisk innslag (terrakotta). Massene kan se ut som fyllmasse og ble derfor analysert som i en prøve. Stedegne masser ble ikke påtruffet. Bilder fra plassering og masseprøver er vist i fig. 29.

**Figur 29. Plassering og masseprøver i borepunkt 7.**

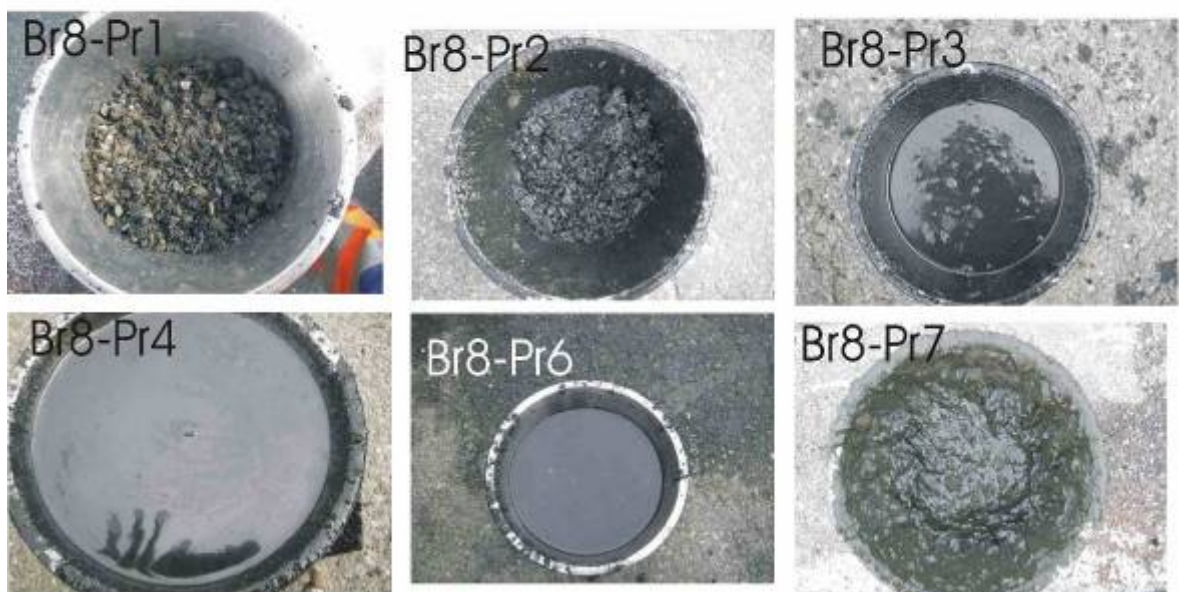
Borepunkt 8

Figur 30. Plassering og masseprøver i borpunkt 8.

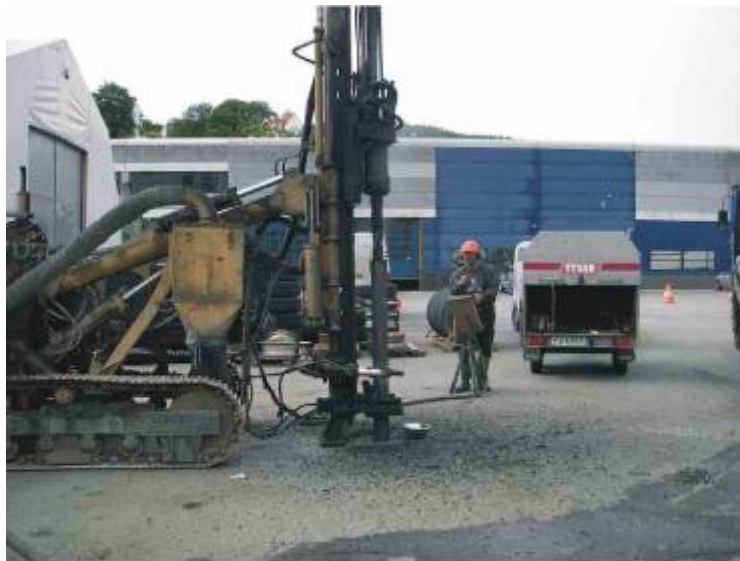
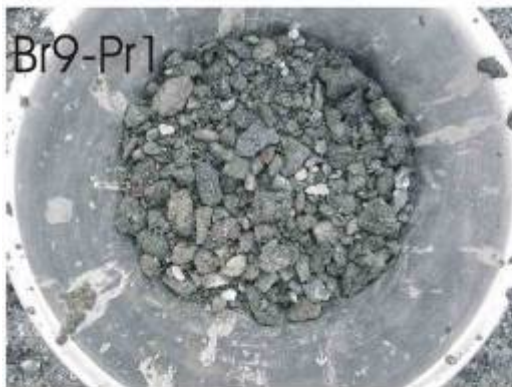
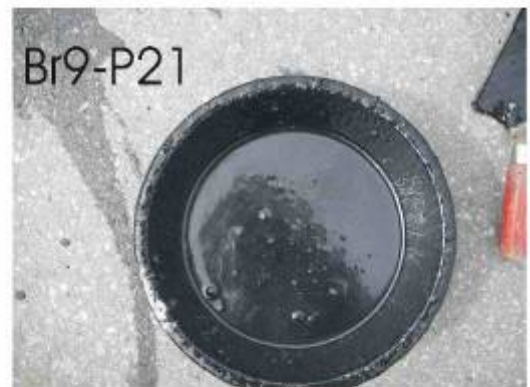
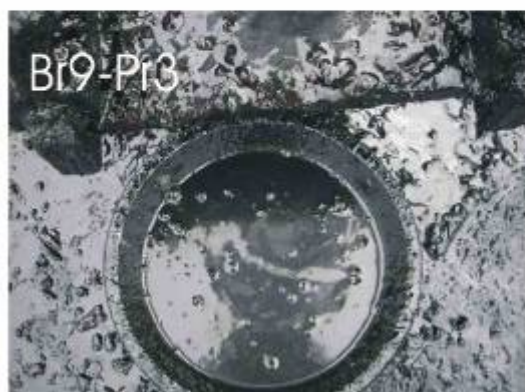
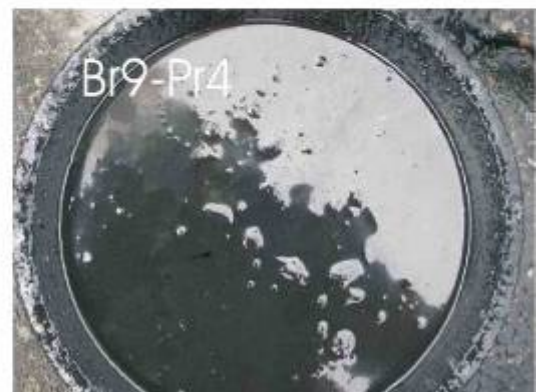
Figur 31. Plassering og masseprøver fra borpunkt 9.

Boringen 9 ble 6 m dyp. Her ble det ikke boret ned til fjell. To blandete prøver ble tatt fra Br 9, BlPr 17 fra 0-1,5 m og BlPr 19 fra 2,8-6 m. Prøvene ble avgrenset til disse dybder for å kunne danne et nyansert bilde av underlaget i samsvar med andre blandete prøver fra Br-2, 5, og 8. Grenseområder til den tynnflytende oljeholdige jorden oppstod ved 2,8 m. Bunnen på dette laget ble ikke nådd. En prøve, Br 9-pr 2 ble tatt rett over den oljeaktige grensen mellom 1,5 m og 2,8 m. Den er på lagring hos COWI AS. Bilder fra plassering av borpunkt og masseprøver er vist i figur 31.

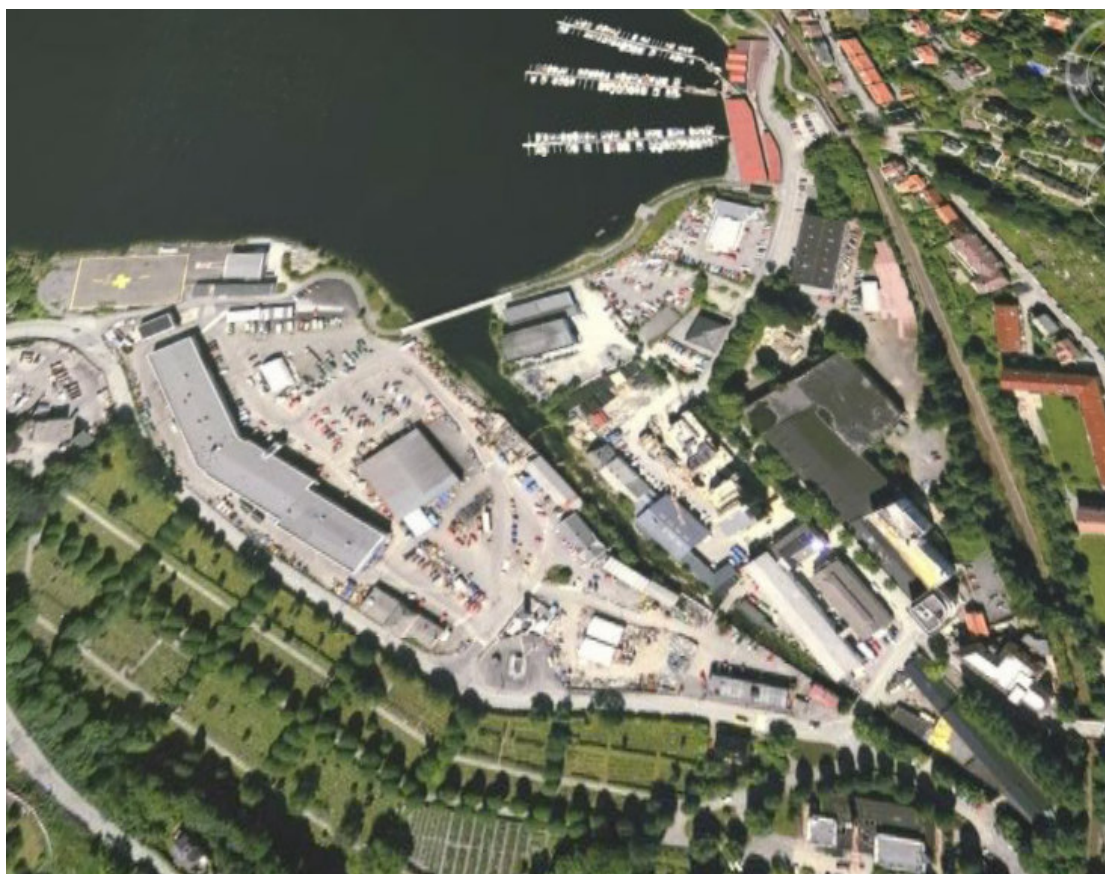
Figur 1. Bilde av det undersøkte området.

Det undersøkte området er ligger ved utløpet av Møllendalselvens utløp i Store Lungegårdsvann. Geologisk er området et delta med sand og grus som ligger over leire og morene. I et delta vil det være grovkornede masser i rotpunktet, dvs. i sørvestlige deler. Utover i deltaet vil massene variere i forhold til strømforholdene i avsetningsperioden. Området ligger langt under marin grense, altså er det sannsynlig at det ligger leiravsetninger i området. I figur 1 er det vist en oversikt på det vurderte området.

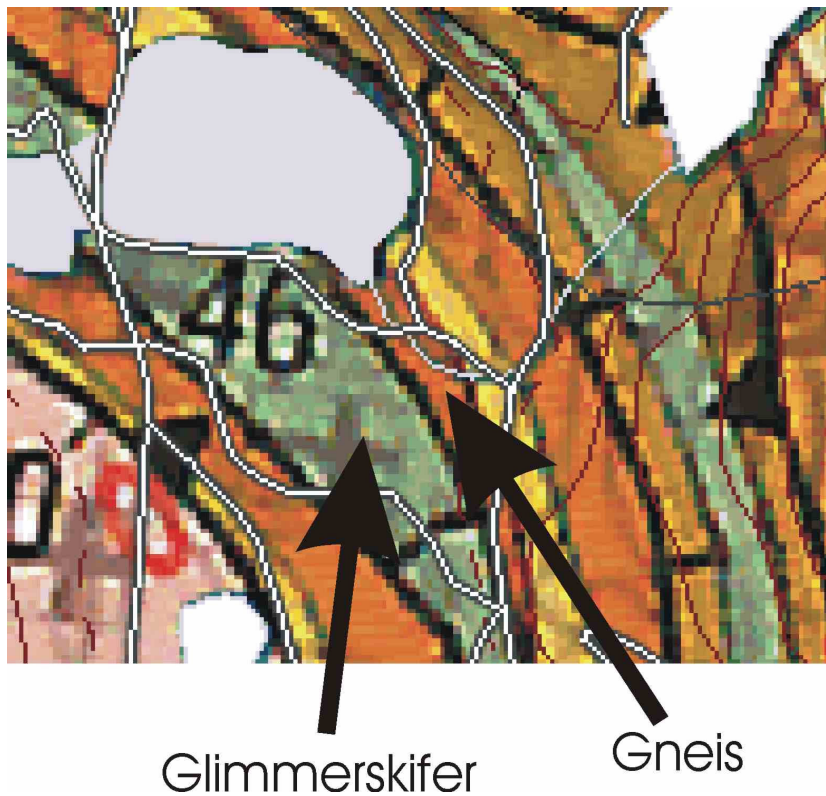
Radonstråling er forbudet med spesielle bergarter og løsmasser, særlig alunskifer og enkelte granitter. I det aktuelle området består berggrunnen av glimmerskifer og gneis (fig. 1).

**Figur 1. Utsnitt av berggrunnsgeologiskkart ([www.ngu.no](http://www.ngu.no)).**

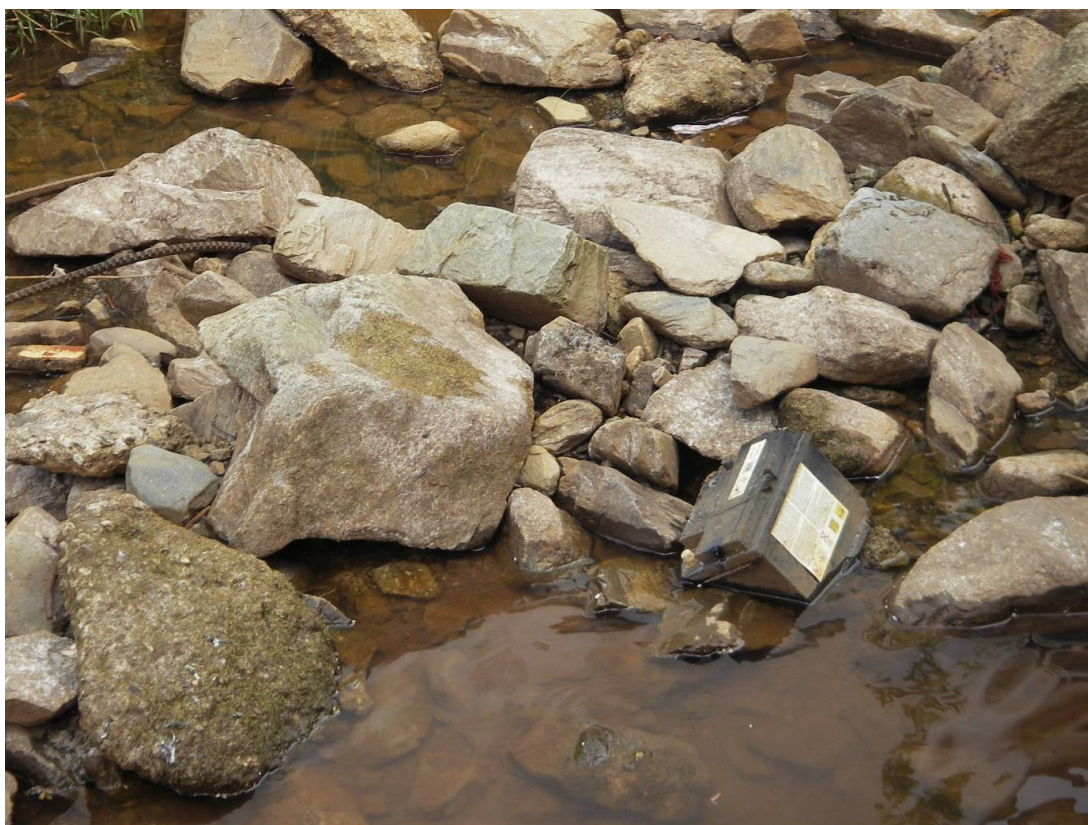
Møllendalselva er forurenset både visuelt og kjemisk. Det er kjent at det er bakteriologisk forurensing i elven (fig. 3).

**Figur 3. Bilde fra Møllendalselven.**

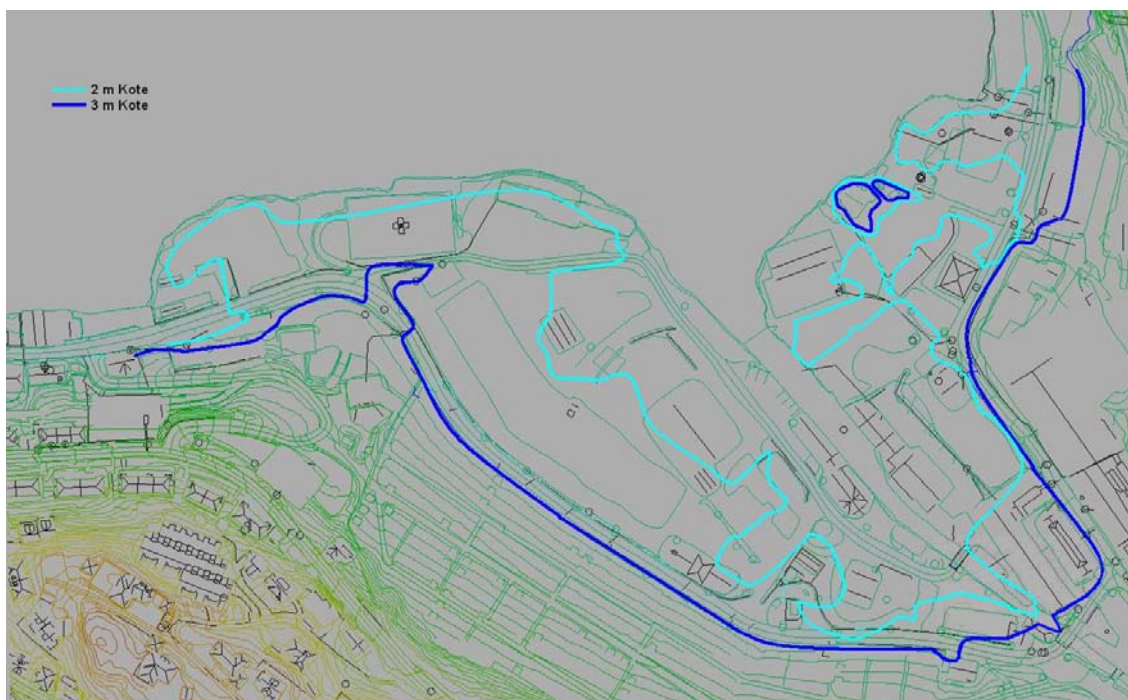
**I et 100-årsperspektiv vil det derfor forventes at vannet i perioder vil oversvømme areal som ligger lavere enn 2,4 m over dagens middelvannstand (fig. 1) og 3,4 m i et 200-årsperspektiv). Bro 3 og 4 (fig 3) vil i et slikt tilfelle fortsatt ha lysåpning, men bro 1, 2, og 5 vil være oversvømmet.**

Figur 1. Omtrentlig havnivå ved +2 m og +3 m. Linjene er trukket langs og mellom punkter med kjent høyde (SOSI kart Bergen Kommune).
