ANTIKVARISK DOKUMENTASJON

Danckert Krohns stiftelse

Kong Oscars gate 54

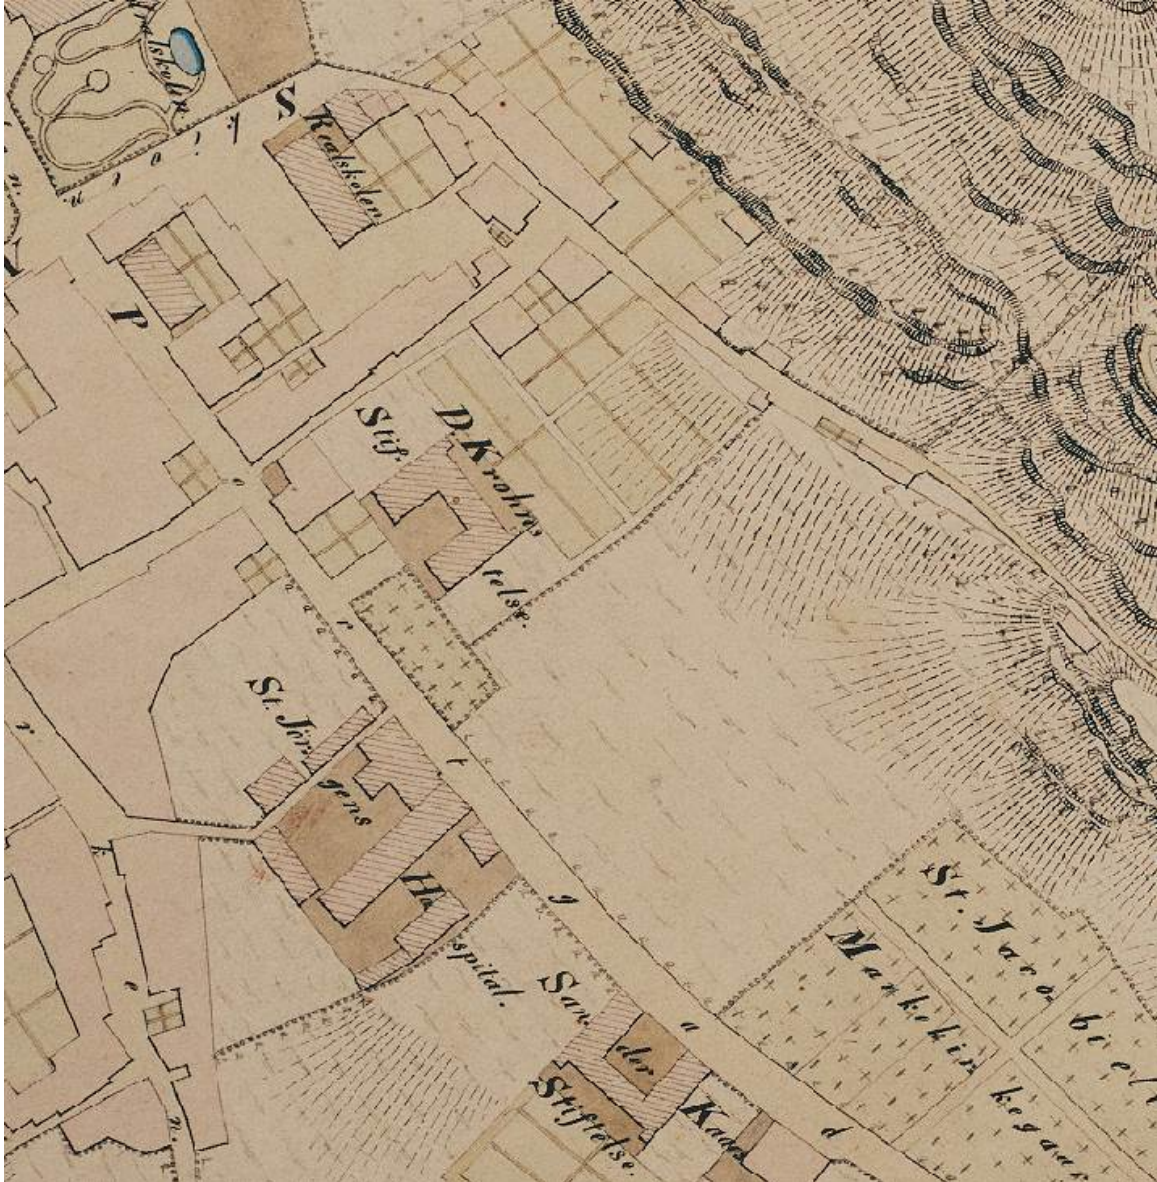
Figur 1: Høeghs generalkart fra 1848 viser gateløp og bebyggelse i området. Merk også hagene på baksiden av Danker Krohn. Mange av disse ble solgt eller leid bort til folk i byen (Kilde: Historiske kart, Beraen kommune).

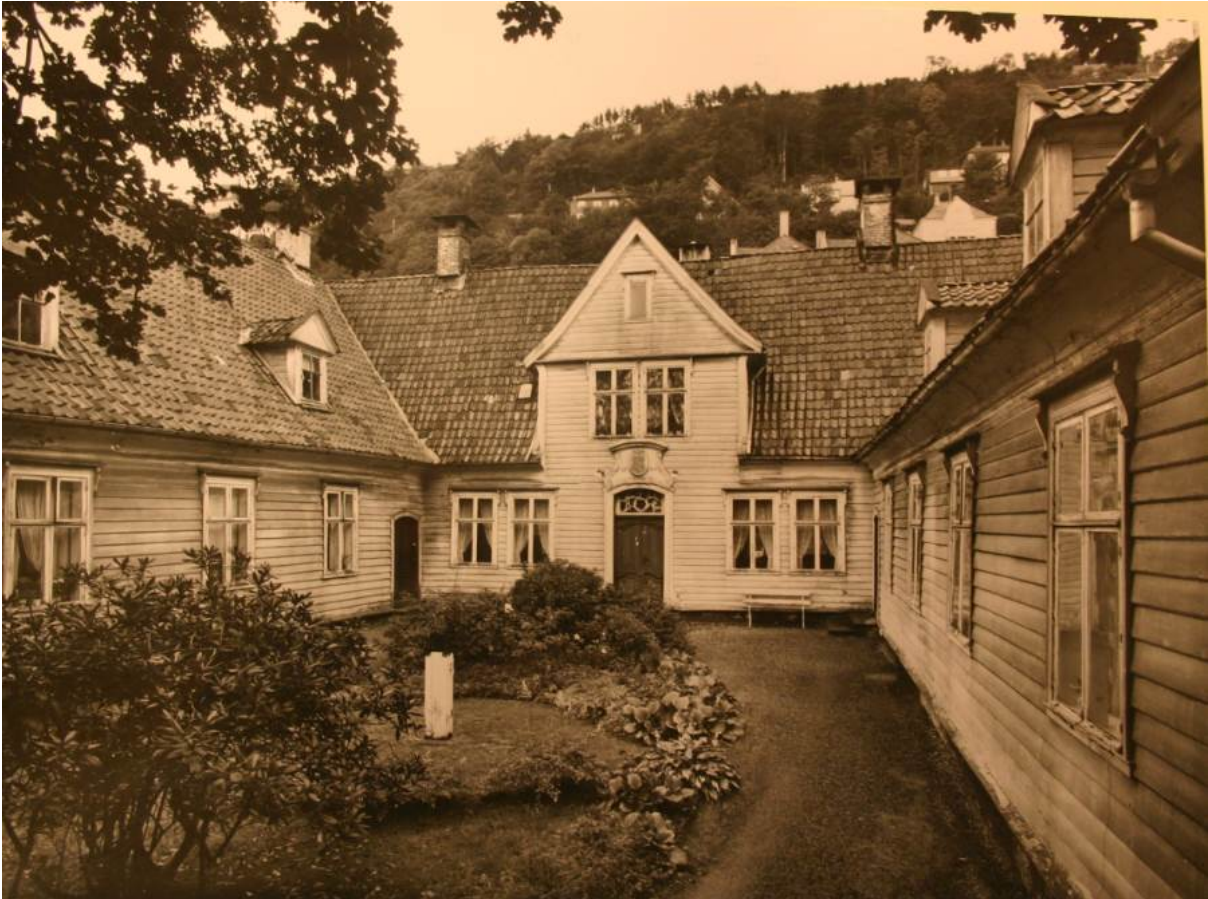
Figur 2: Hovedfasade med fløyer og forhage. Fotograf og tidspunkt er ukjent, men bildet er trolig i første halvdel av 1900-tallet (Foto: Riksantikvarens arkiv).

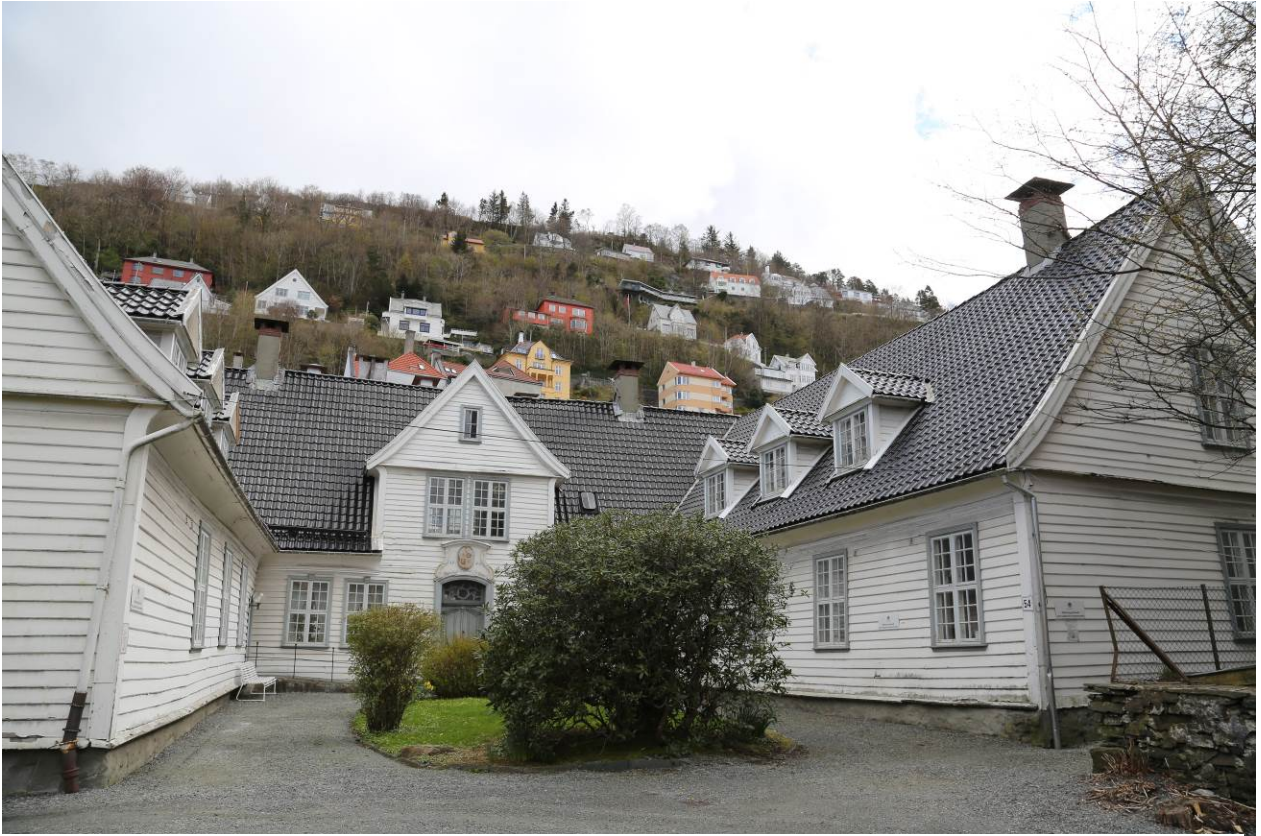
Figur 4: Danckert Krohns stiftelse, inngangspartiet sett fra Kong Oscars gate (Foto: Byantikvaren 2015).

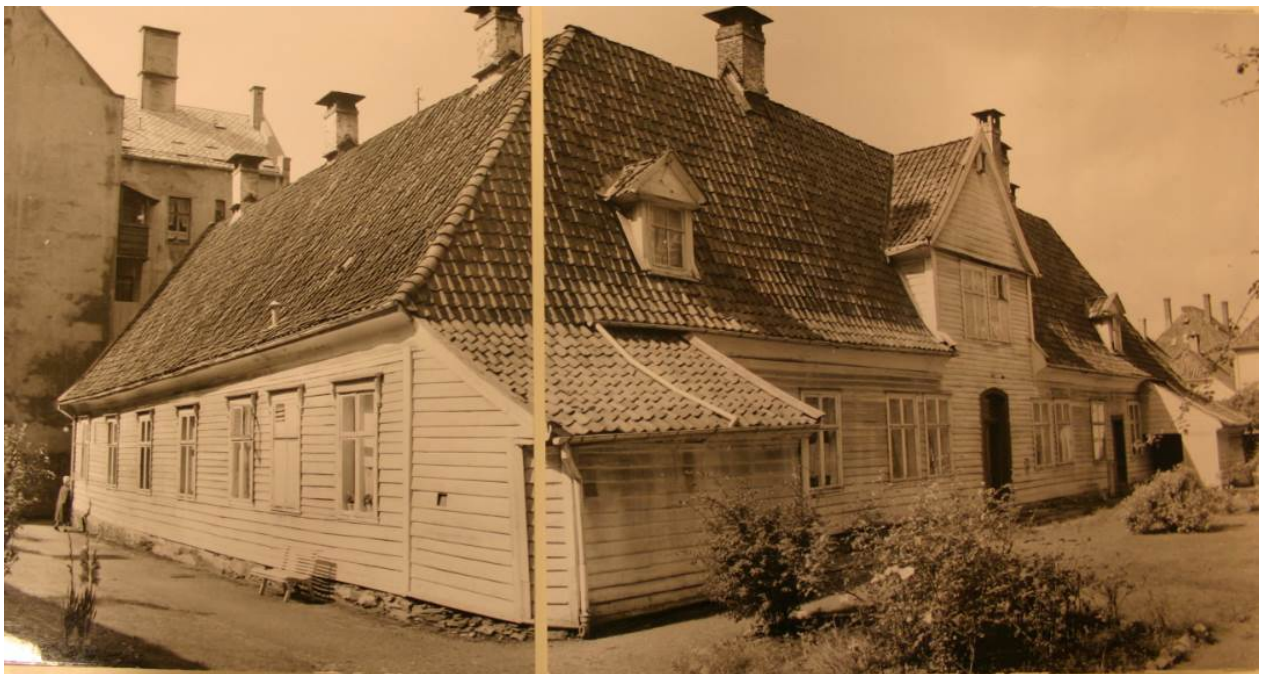
Figur 5: Sør- og østfasade. Fotograf og tidspunkt er ukjent (Foto: Riksantikvarens arkiv).

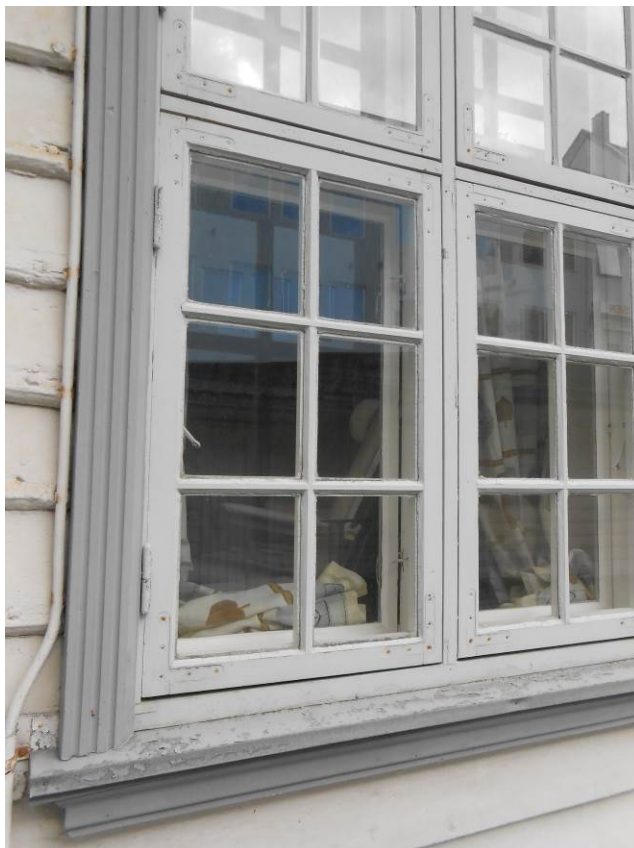
Smårutete krysspøstvindu av 1700-tals type, med kannelerte gerikter, som i midtfløyen også har «sluttstein», vinduene er av nyere dato.

Figur 6: Krysspostvindu med kannelerte gerikter (Foto, Byantikvaren 2015).

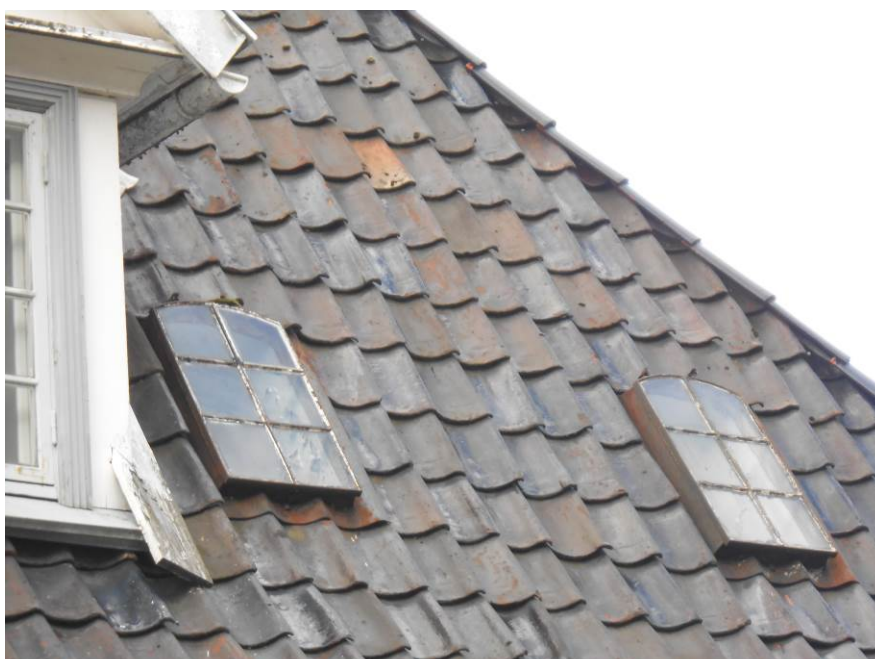
Øverst i midtarken og i utbyggene på baksiden er det vindu med 2x2 ruter, disse vinduene er fra 1970. Det er 3 gamle takvinduer i støpejern, to vindu med 2x3 ruter, og et vindu med 2x1 ruter.

Figur 7: Takvinduer i støpejern (Kilde: Foto, Byantikvaren 2015).

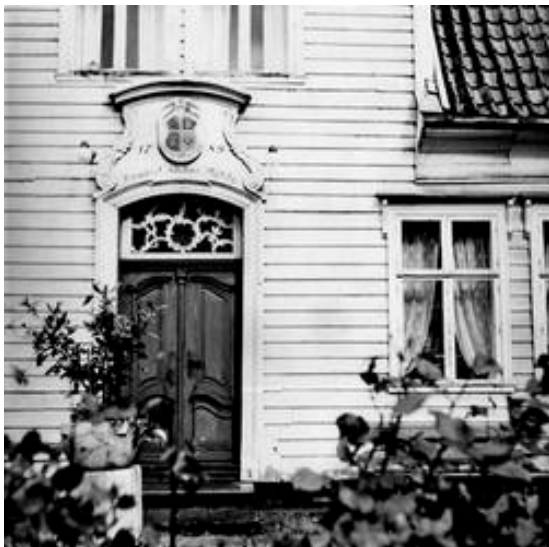
Figur 8: Fotoet viser gatedøren på midtfasaden mot Kong Oscars gate i 1957 (Kilde: Billedsamlingen, UiB, ubb-bros-0295b).

Dørene er av tre. Det er 4 tofløyede fyllingsdører med preg av overgangen rokokko/louis seize, alle med låsbeslag i rik rokokko. Hoveddøren har overlys med sprosseverk av rocailler, og rikt utformet portal med høyt overstykke med skjært og malt dekor. Alle dørene er originale.

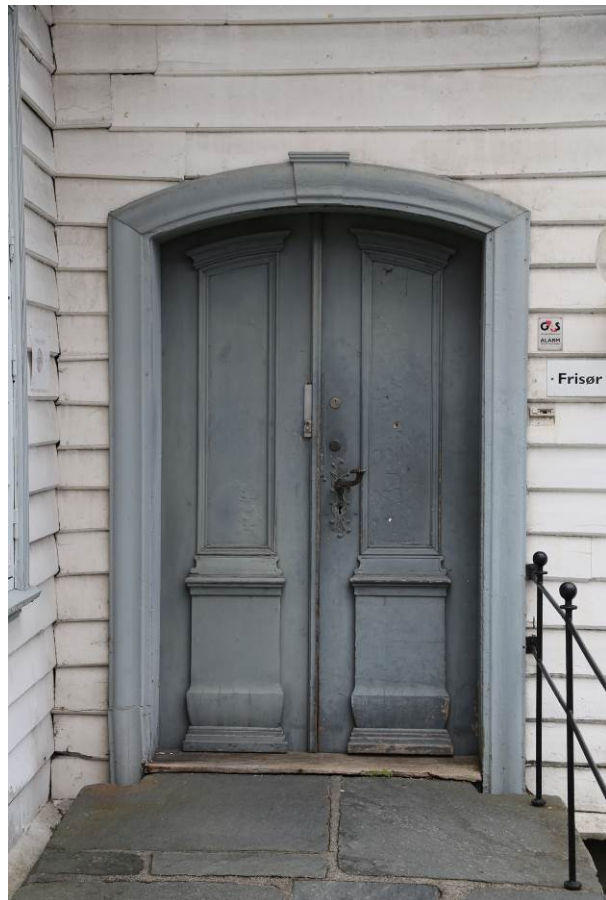
Figur 9: Dør til en av sidefløyene (Foto, Byantikvaren 2015).

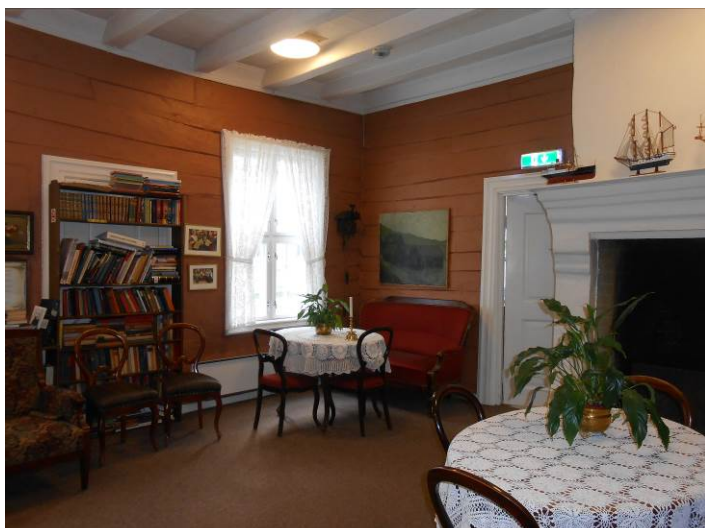
Grunnplanen er lite endret. Det er i hver sidefløy en midtkorridor, flankert av fire små sovekammer på hver side. Pipene på hver side av korridoren har to løp som går sammen til ett, slik at de danner karakteristiske rundbuede hvelvinger. Midtfløyen er symmetrisk bygd opp med døråpningene plassert strengt etter hverandre i samme akse gjennom flere rom, såkalt énfiladé. Midtgangen er flankert av stuer og kjøkken, en stor grue i hvert kjøkken.

Figur 11: Oppholdsrom med peis (Foto, Byantikvaren 2015).

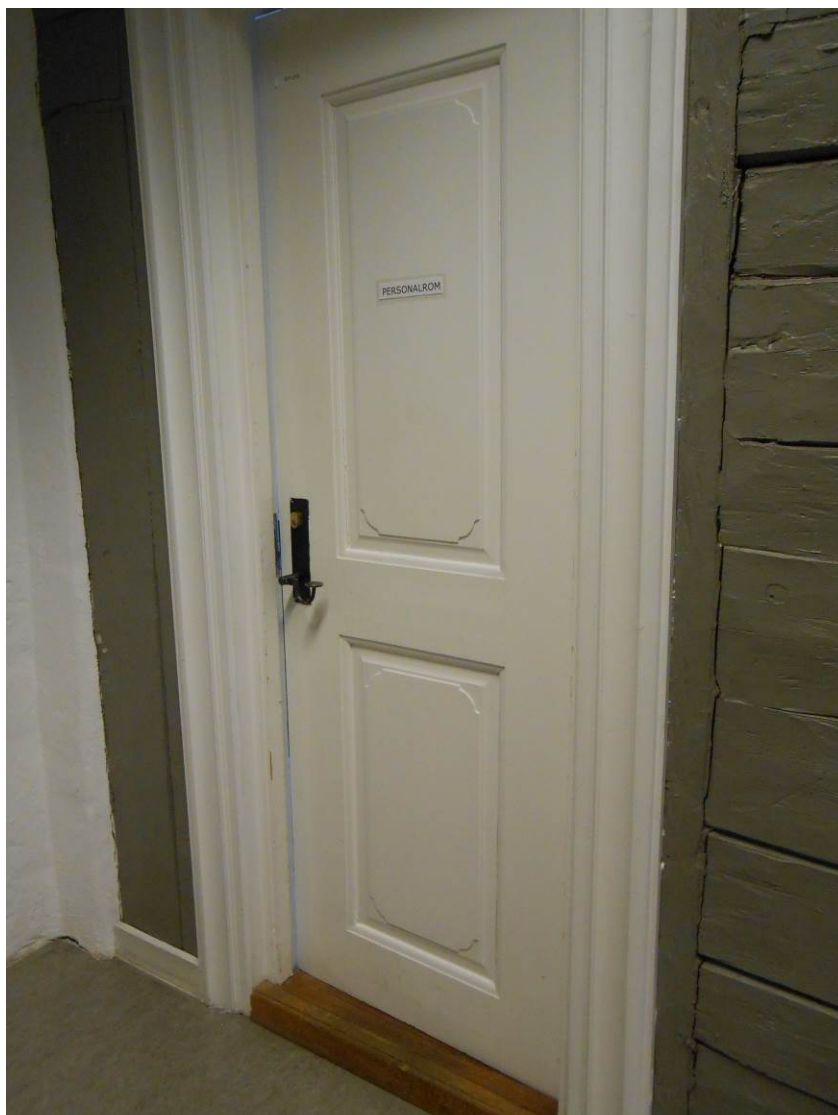
Gangene og kjøkkene har synlige laftevegger og bjelketak, elles nyere overflater. I midtfløyen er noen originale senbarokke dører; ellers er dørene og geriktene senbarokk-kopier fra restaureringen rundt 1970.

Figur 12: Eksempel på senbarokk dør (Foto, Byantikvaren 2015).

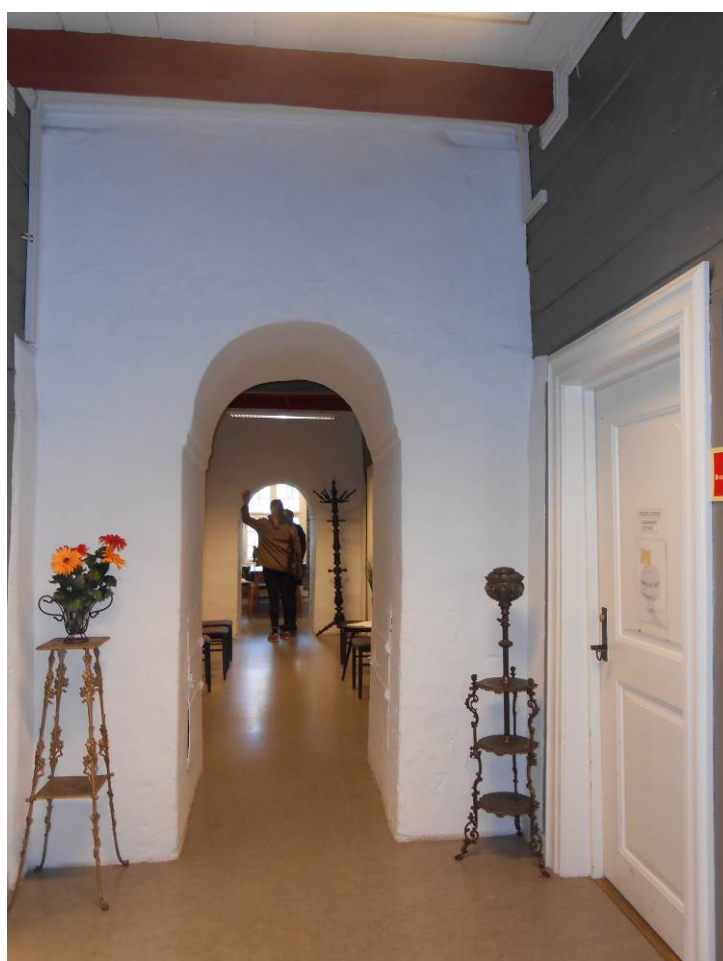
Figur 16: Foto fra pasient-fløyen i første etasje (Foto: Byantikvaren 2015).

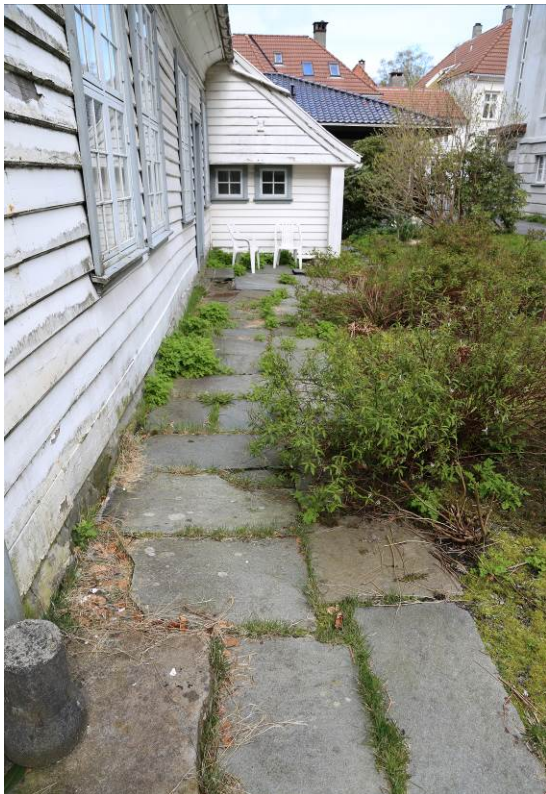
Figur 17: Rundt huset er det grusganger med felt av skiferheller (Foto: Byantikvaren 2015).

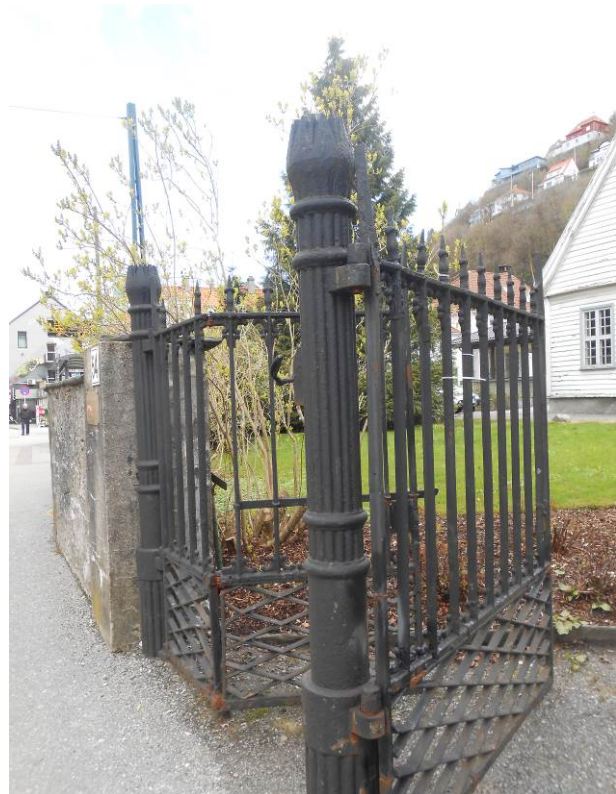
Figur 18: Den «spartanske» jernporten (Foto, Byantikvaren 2015).

Bygningen hadde opprinnelig en staselig treport med tavle og inskripsjon i blått og gull. Porten måtte fjernes som følge av gateregulering, og ble erstattet av en spartansk utført jernport, som i dag er et flott kulturminne (Kilde: Eldre Bergensarkitektur, Bergen Arkitektforening 1933, A.S John Griegs Boktrykkeri, Bergen).

Fredningen ble vedtatt allerede i 1927, og det er ingen konkrete fredningsbestemmelser knyttet til bygningen. 1970-delen er ikke omfattet av fredningen, og ikke uteområdet. Uteområdet har likevel høy verdi og hagens hovedstrukturer, murer samt jerngjerdet bør opprettholdes. Av hensyn til hovedbygningen bør tiltak også på 1970-delen vurderes nøye opp mot verneverdiene.
