# ANTIKVARISK DOKUMENTASJON

## Bergen kretsfengsel

Rådstuplassen 8 A

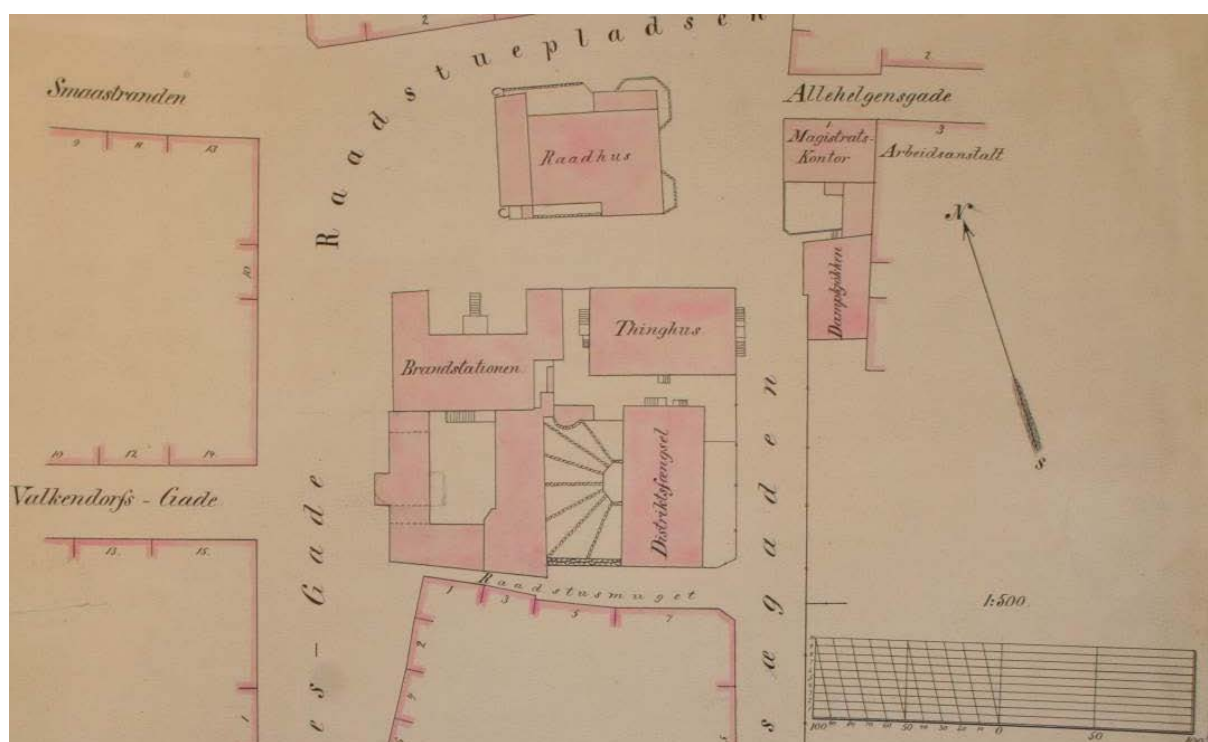
Figur 1. Situasjonsplan for Rådhuskvartalet i 1887 (Kilde: Bergen byarkiv).

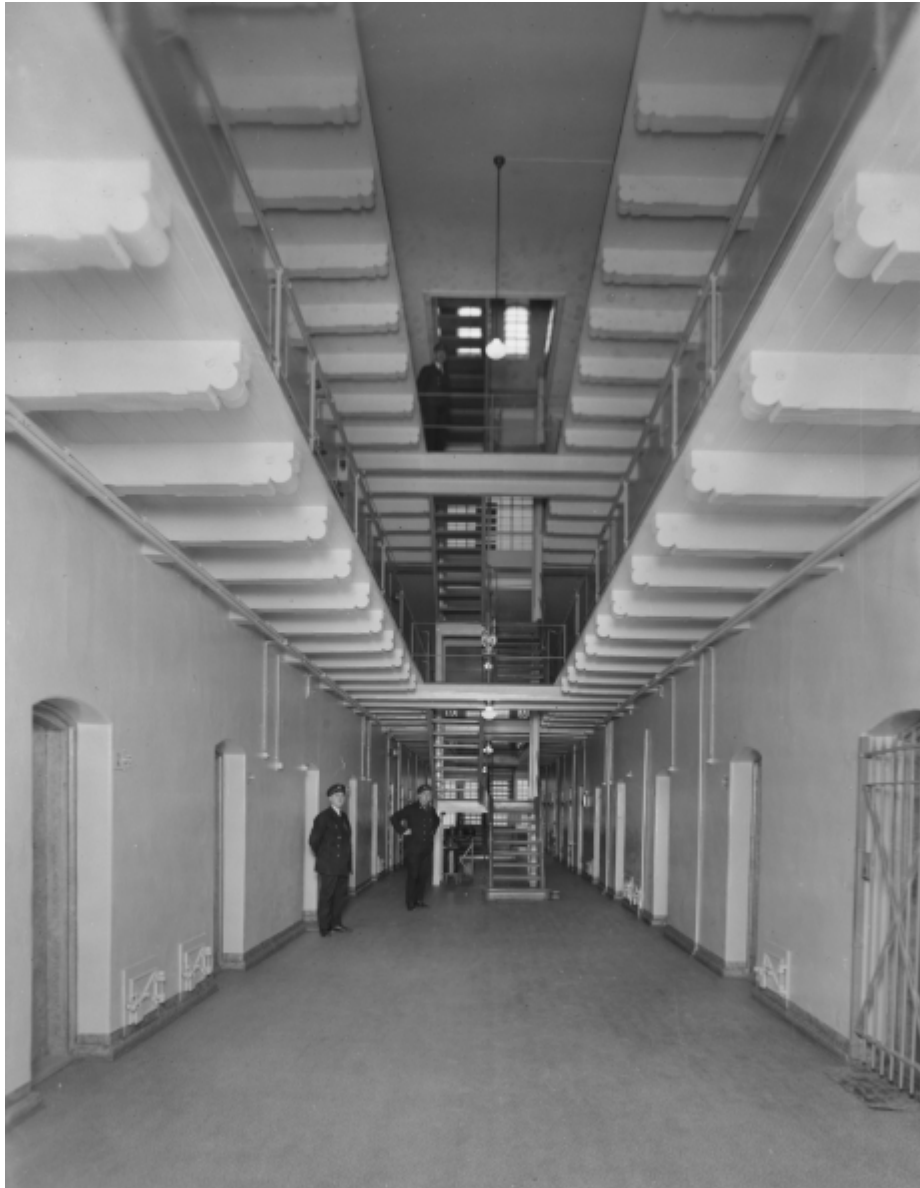
*Figur 5. Sentralhallen i Bergen kretsfengsel 1927-1930 (Foto: ubb-kk-n-320-041, Marcus, UiB).*

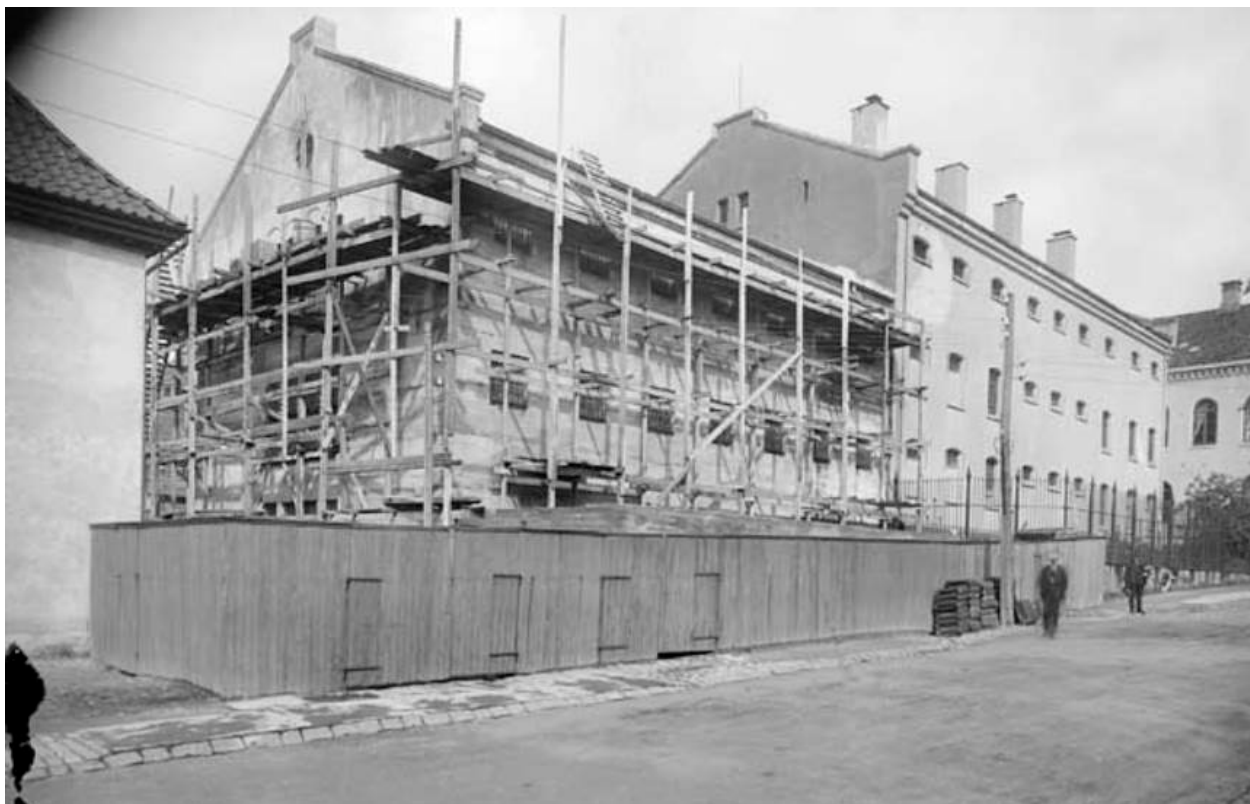
Figur 6. Påbygg på fengselets vestside i 1920, for kvinnelige innsatte. Påbygget ble revet i 1990 (Foto: ubb-kk-n-231-014, Marcus, UiB).

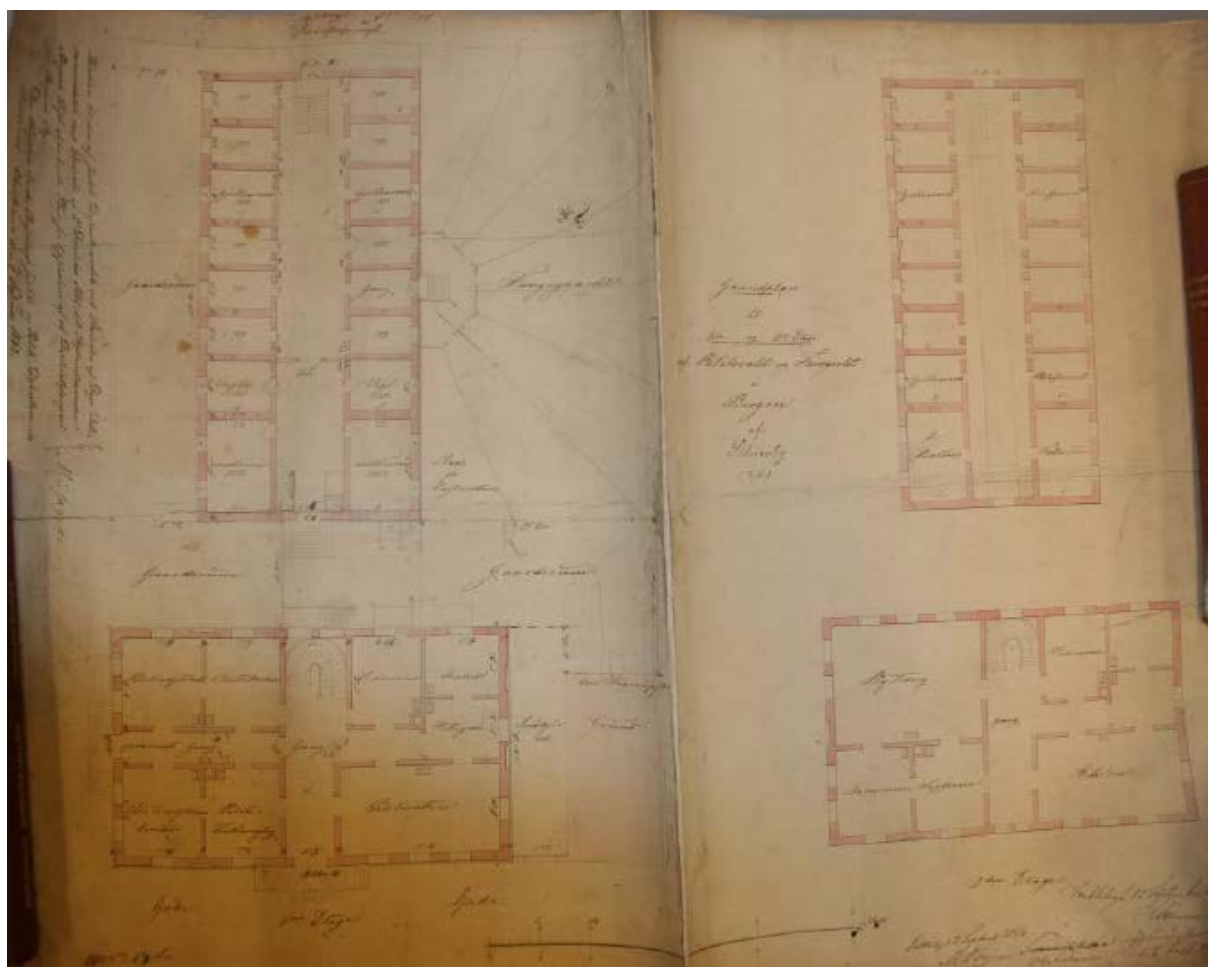
Figur 7. Foto av Schiertz` originale plantegning av fengselet og tinghusets 1. og 2. etasje (Foto: Byantikvaren 2007).

Oppvarmingssystemet i kjelleren, med murte kammer for varmluft, er likt det som finnes på standardtegningene. I tredje etasje har fasaden mot syd fått et ekstra vindu, og i første og andre etasje er vinduene større enn på standardtegningene. Nord-fasaden er trolig utført som syd-fasaden, altså med noen endringer i vindushøyder i forhold til standardtegningene. Kjelleren er innredet til lager, kjøkken og maskinrom. I 1. etasje finnes det, foruten celler, også kontor og diverse rom. 2. og 3. etasje er utelukkende innredet til celler, mens loftet ble benyttet til lager.

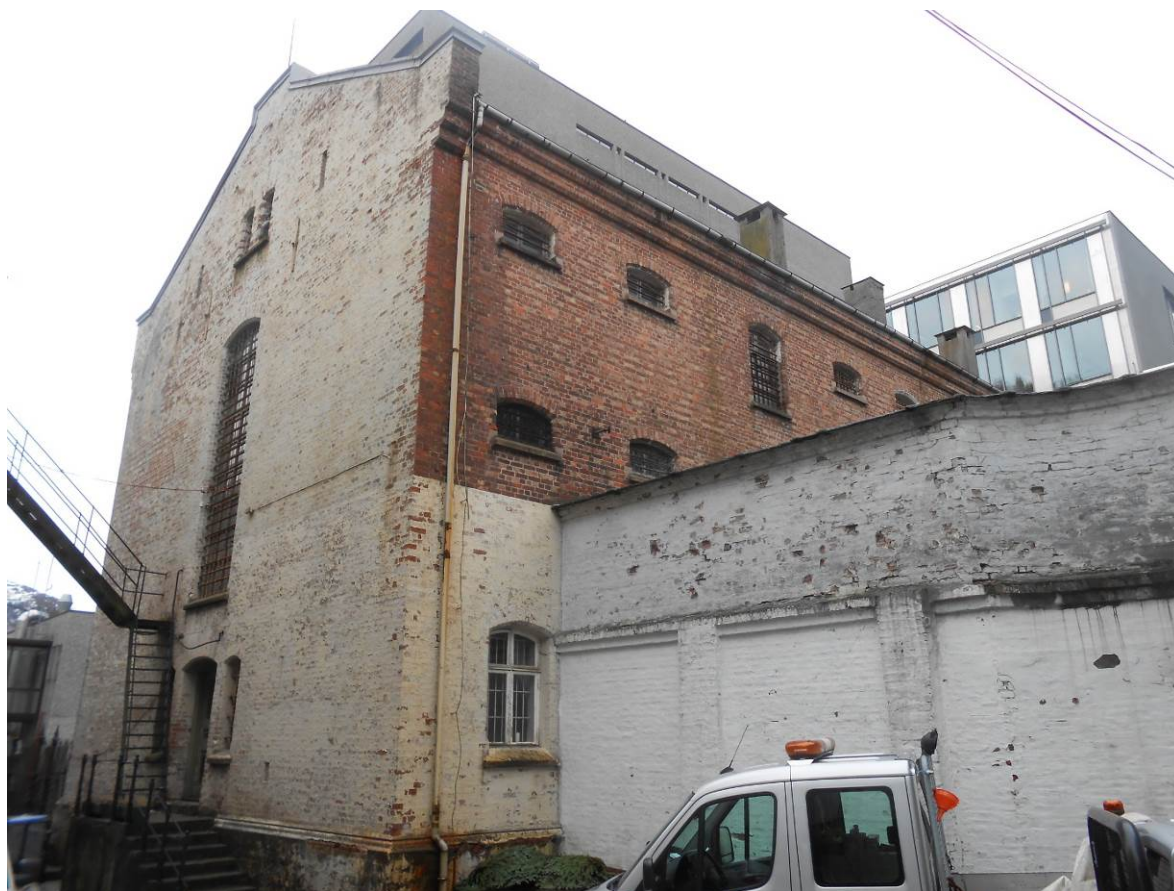
Figur 8. Gavlvegg mot øst og langsiden mot nord med upusset tegl i 2. og 3. etasje. Opprinnelig fremstod hele bygningen i upusset tegl (Foto: Byantikvaren 2015).

Endringer: Utvendig er fengselet svært lite endret. Opprinnelig var alle veggene fuget, upusset tegl, slik øst- og nordveggen stadig er. Nordveggen har imidlertid blitt slemmet og malt. Sør- og vestvegg har blitt pusset, trolig allerede på slutten 1800-tallet. Vindusgitteret er trolig det opprinnelige, men vindusglassene ble på et tidlig tidspunkt skiftet til varevinduer med større lufteåpninger. Enkelte celler fikk montert det såkalte Thrap-vinduet, sannsynligvis tidlig på 1900-tallet.

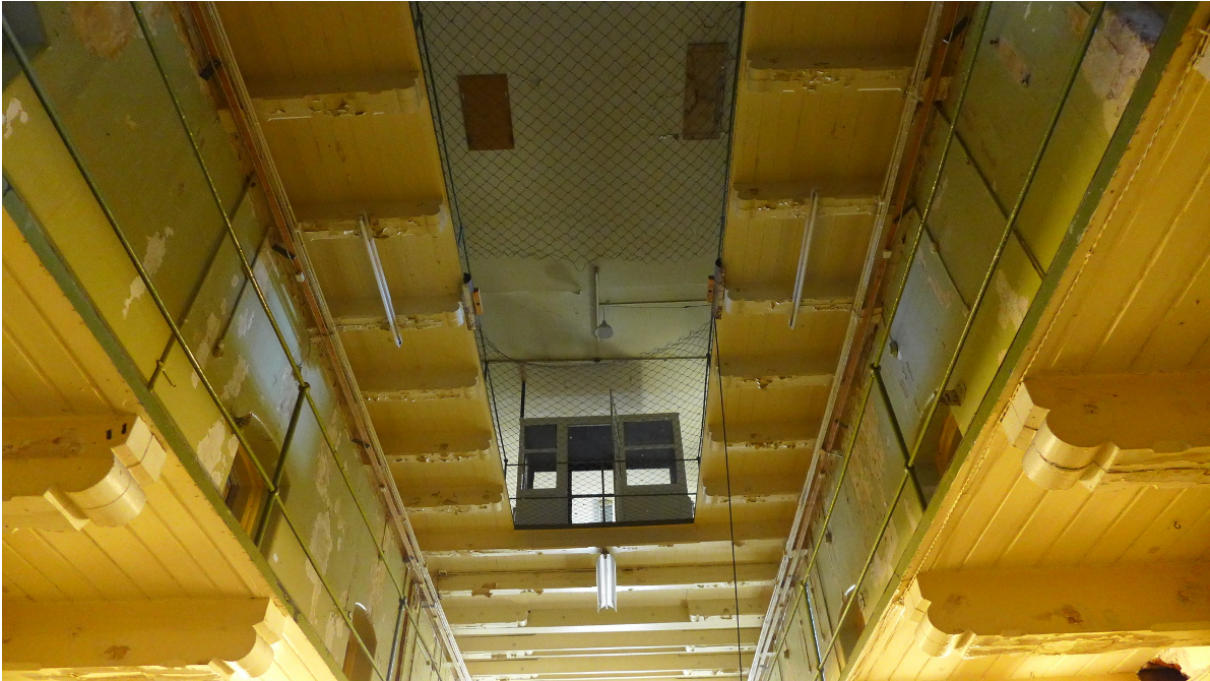
*Figur 9. Bjelkelag mellom etasjene er av tre, der profilerte bjelker stikker ut i den sentrale hallen og bærer galleriene (Foto: Byantikvaren 2015).*

Grunnmuren er utført i gråstein av ca 100 cm tykkelse, og kjellergulvet er stedvis dekket med skiferheller, der disse ikke har blitt erstattet av senere betonggulv. I kjellerens himlinger er det benyttet rabitzpuss. Bygningens yttervegger er oppført i fuget tegl med en veggtykkelse på opptil 50 cm, sannsynligvis av en type hulmur. Innerveggene er pussete teglsteinsvegger, der skilleveggene i annenhver celle varierer mellom 40 og 50 cm tykkelse. De tykkeste veggene gir plass for luftekanaler og røykløp. Likevel er disse veggene ”unødvendig” tykke, trolig som en sikring mot rømningsfare. Innerveggene i ”administrasjonsdelen” i 1. etasje er av trepanel. Bjelkelaget er av tre, der bjelkene stikker ut i den sentrale hallen og bærer galleriene (figur 7). Gulvene er solide tregulv, de fleste i dag belagt med linoleum. Cellene er utstyrt med pussete tønnehvelv som himling, antagelig som sikring mot brann, men også rømninger. Taket bæres av takstoler understøttet av to langsgående stolperækker som bærer dragere. Undertaket er av pløyde sutaksbord, utvendig tekket med falsete sinkplater.

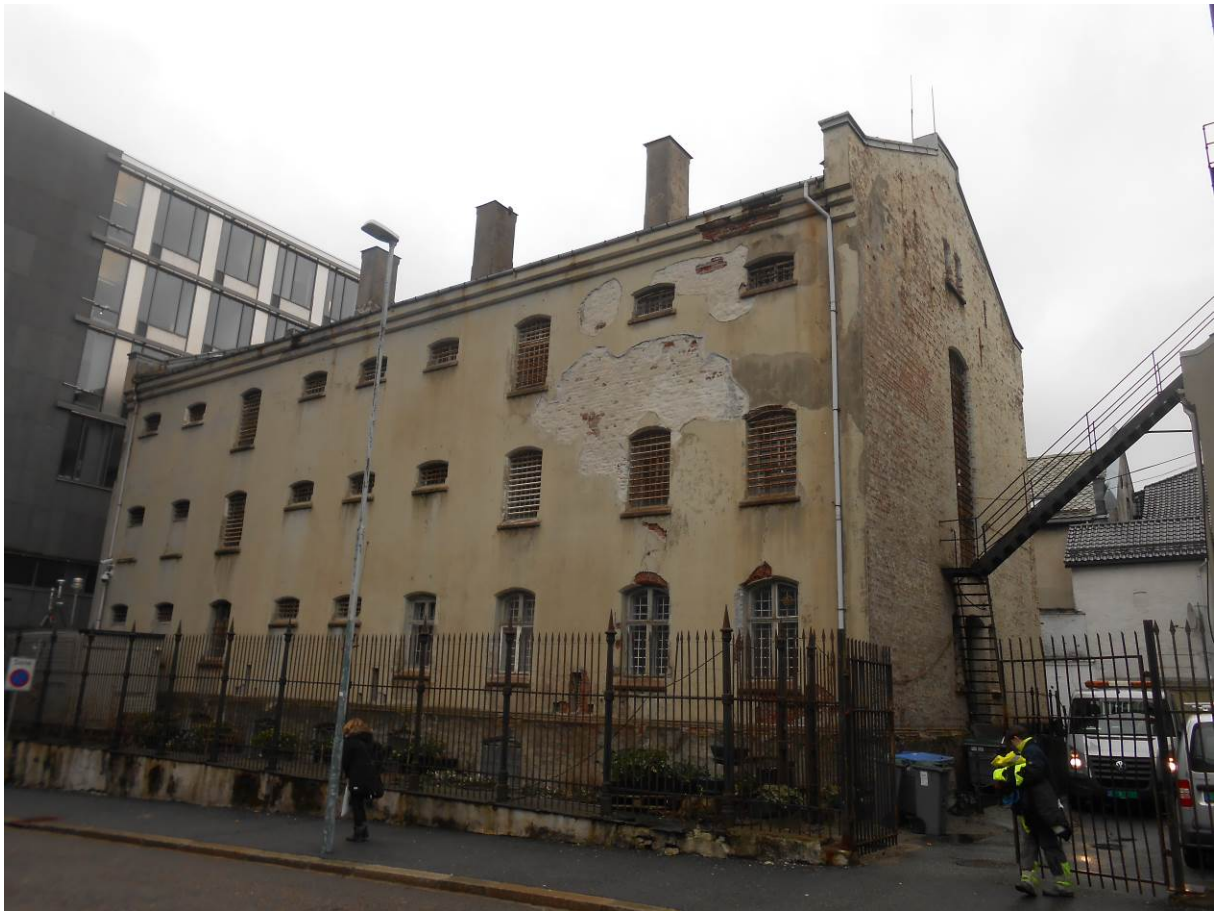
Figur 10. Fasade mot Rådhusgaten (Foto: Byantikvaren 2015).

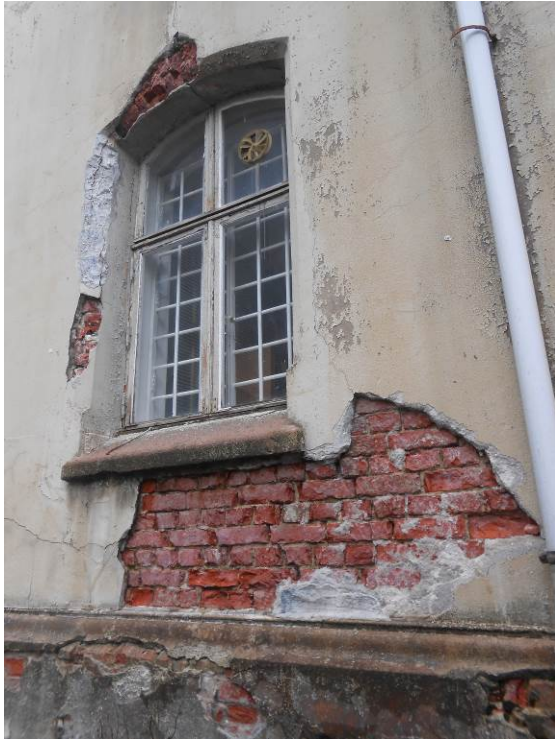
De opprinnelige vinduene er av støpejern med et svært lite luftvindu som kunne åpnes. Dette var det eneste friskluftinntaket i cellene. Allerede tidlig ble det klaget på dette forholdet, samtidig som vinduene ga lekkasje problemer. Derfor ble glasset fjernet fra støpejernsvinduene og et varevindu med større lufteåpning ble montert innenfor det opprinnelige vinduet, som ble beholdt som gitter. Et spesielt vindu ble rundt år 1900 konstruert av T.S. Thrap, direktør ved Kristiania Kretsfengsel. Det såkalte Thrap-vinduet ble montert i mange ulike fengsel, og enkelte finnes stadig i Bergen Kretsfengsel. Taket er av sperretakskonstruksjon støttet av skråstrebere og langsgående dragere. Undertaket er av falset panel, og taket er tekket med falsete sinkplater.

Figur 11. Vindu mot Rådhusgaten (Foto: Byantikvaren 2015).

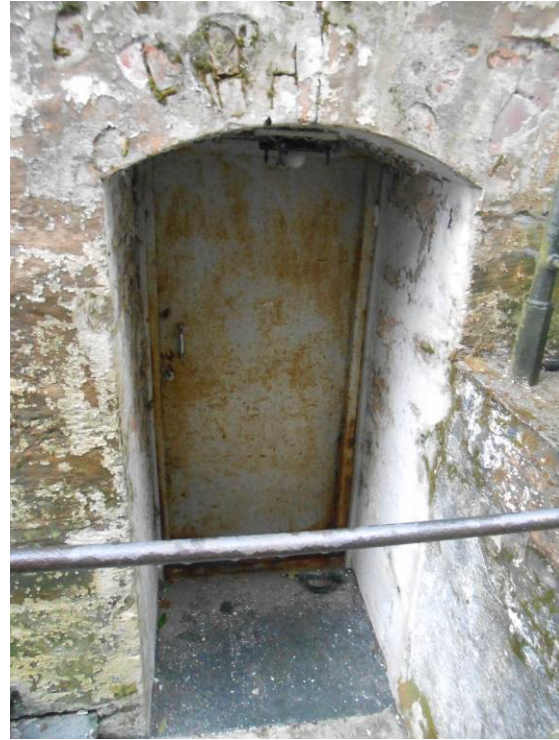
Figur 12. En trapp leder ned til en kjellerinngang i gavlveggen mot nord (Foto: Byantikvaren 2015).

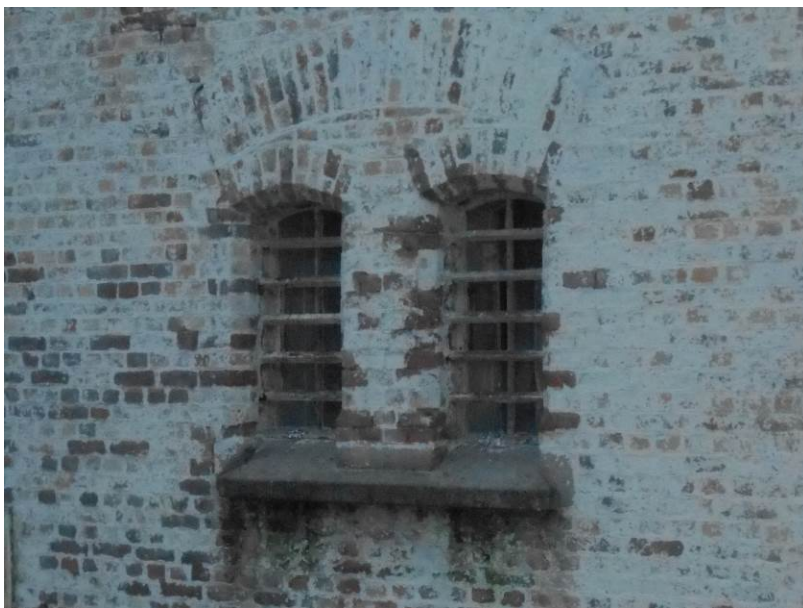
Figur 13. Cellevinduer med gitter (Foto: Byantikvaren 2015).

Den sentrale hallen (figur 13) har opprinnelig vært langt mer åpen enn i dag. Bygningsarkeologiske spor viser at i de enkelte etasjene har galleriene løpt ubrutt i hele byggets lengde. Der åpningene mellom etasjene har blitt lukket, har bjelkelaget blitt forsterket med pålaskete bjelker. Galleriene ble båret av knekter med utskjæringer. Både standardtegningene til Schirmer og von Hanno og Schiertz' tegninger viser slike. Disse er fjernet i fengselet, men spor etter dem kan stadig sees. Knektene kan ha blitt fjernet fordi de har vært til hinder for fremføring av ledninger. Da deler av åpningen mellom etasjene ble lukket, har man funnet at bjelkelaget ble sterkt nok til å bære galleriene uten knekter. I det ellers nøkterne fengselet, må knektene ha fremstått som et dekorativt element.

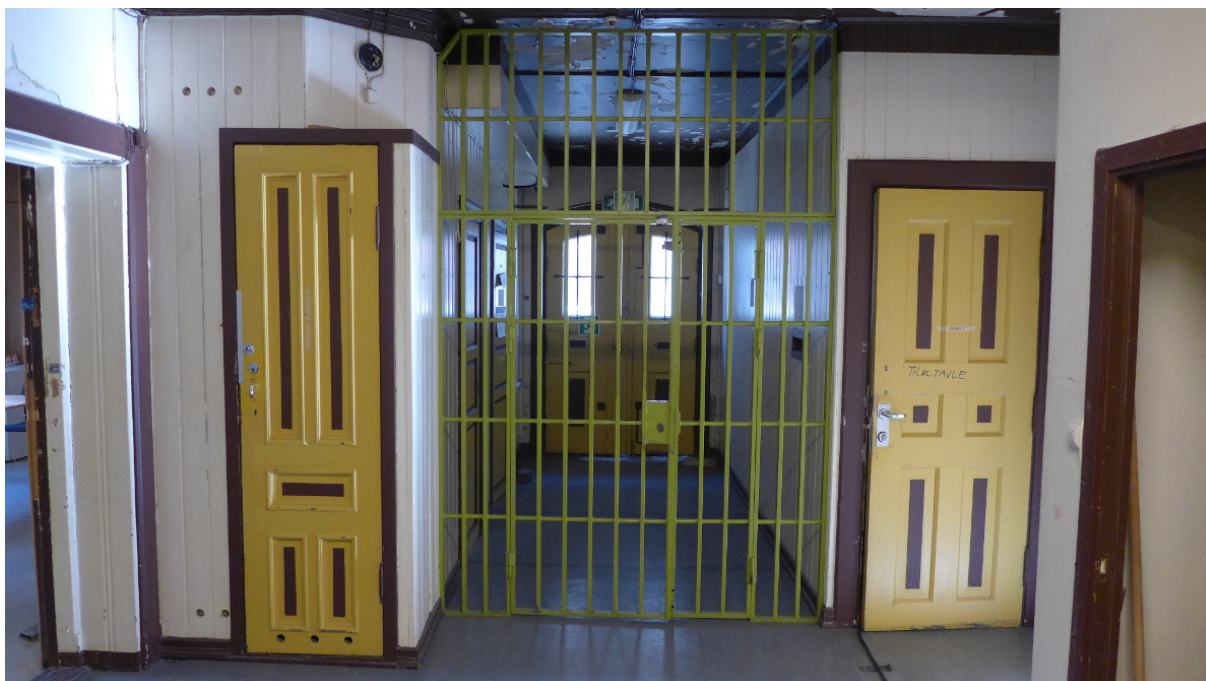
Figur 14. Hovedinngangen i fengselet sett innefra (Foto: Byantikvaren 2015).

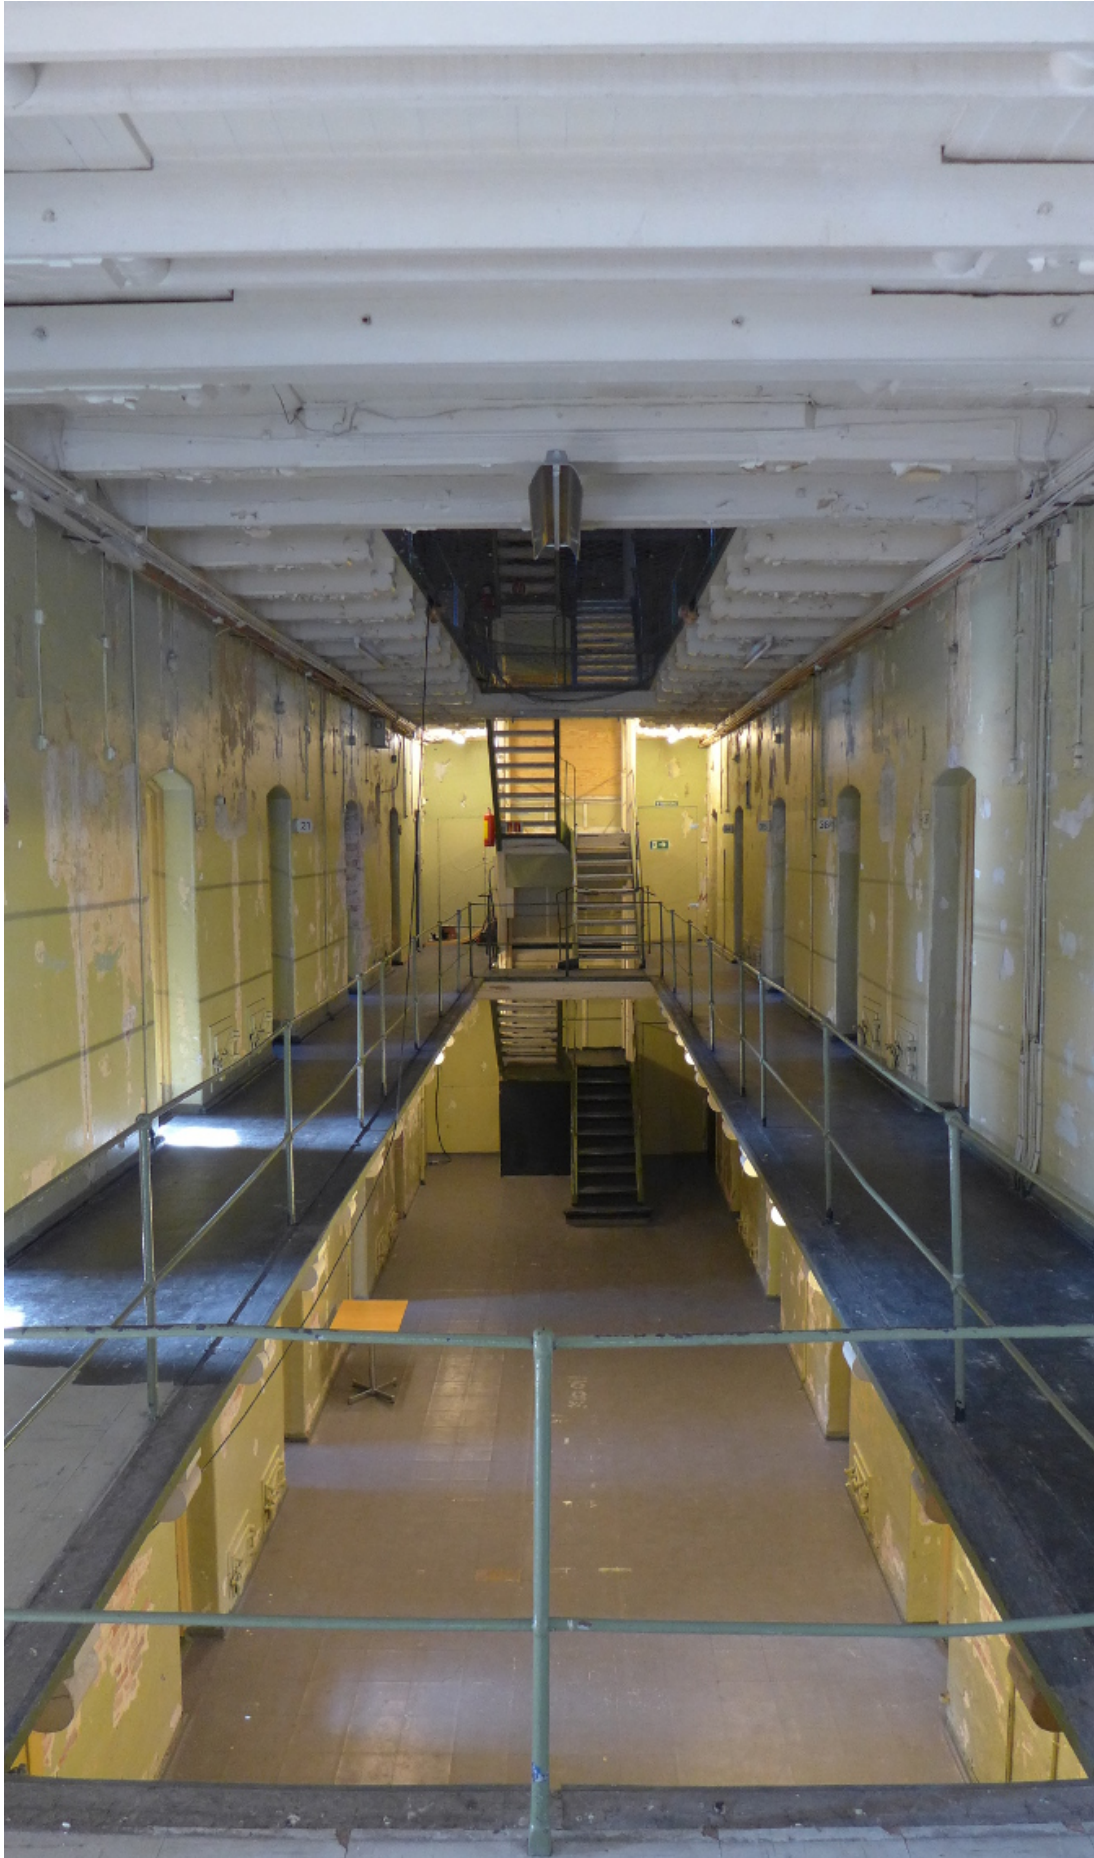
Figur 15. Sentralhallen går gjennom flere etasjer og har gallerier med adkomst til cellene (Foto: Byantikvaren 2015).

**Endringer:** Innvendig er fengselet svært lite endret. Den mest iøyenfallende forandringen er det utvidete galleriet i 2. etasje. Cellene er i hovedsak uforandret, og har beholdt de opprinnelige celledørene. På loftet er rominndelingen i hovedsak fra nyere tid, men opprinnelig takverk, dragere, sutak og takvinduer er i hovedsak intakt. Også kjelleren har gjennomgått flere endringer, men murveggene er naturlig nok i behold - sammen med en del av de opprinnelige skiferhellene på gulvet.

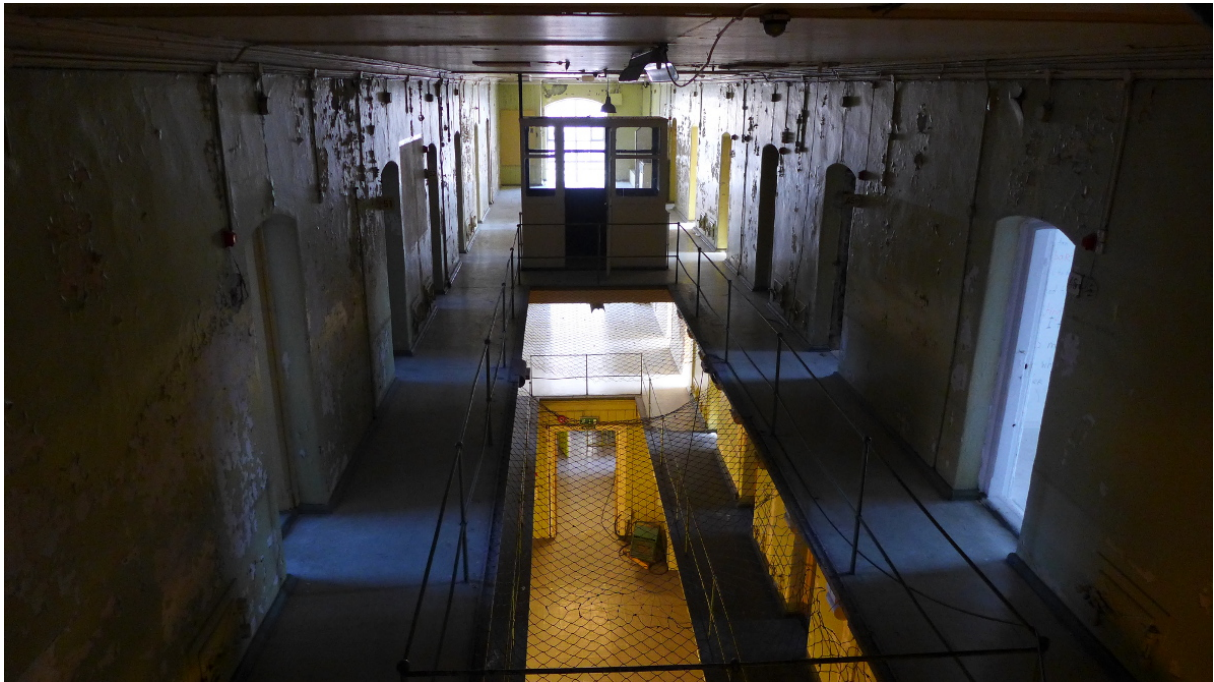
Figur 16. Planløsningen, med en sentralhall gjennom flere etasjer og gallerier med adkomst til cellene, var vanlig for fengsler som ble bygget midten av 1800-tallet (Foto: Byantikvaren 2015).

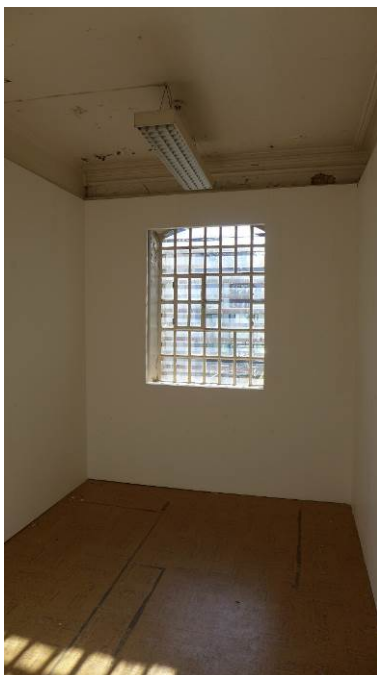
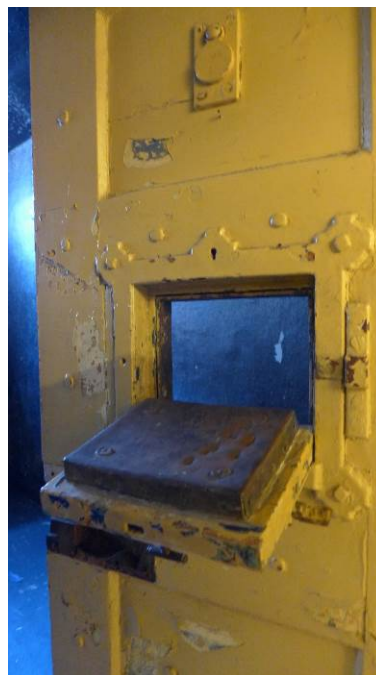
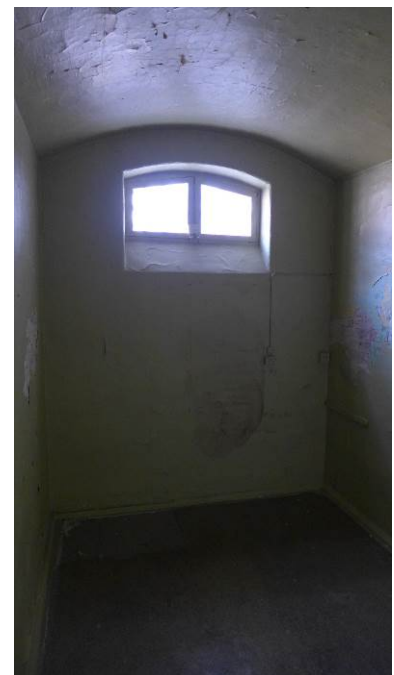
De fleste celledørene, som trolig er de opprinnelige fra 1868, er bevart. Dette er innadslående dører med buet toppkarm, utstyrt med kraftige beslag, slå og lås. Dørene har en luke for innlevering av mat og et kikkehull for inspeksjon. Tilsvarende dører fra samme tid i andre fengsel, ble skiftet ut med fengselsvesenets standardtype på 1970-tallet. Dette var en utadslående ståldør med inspeksjonsluker. Dermed er dørene i Bergen gamle kretsfengsel trolig blant de ytterst få av gammel type som er bevart her i landet.

Figur 17. Bakveggen i to fengselsceller og detalj fra en opprinnelig celledør (Foto: Byantikvaren 2015).

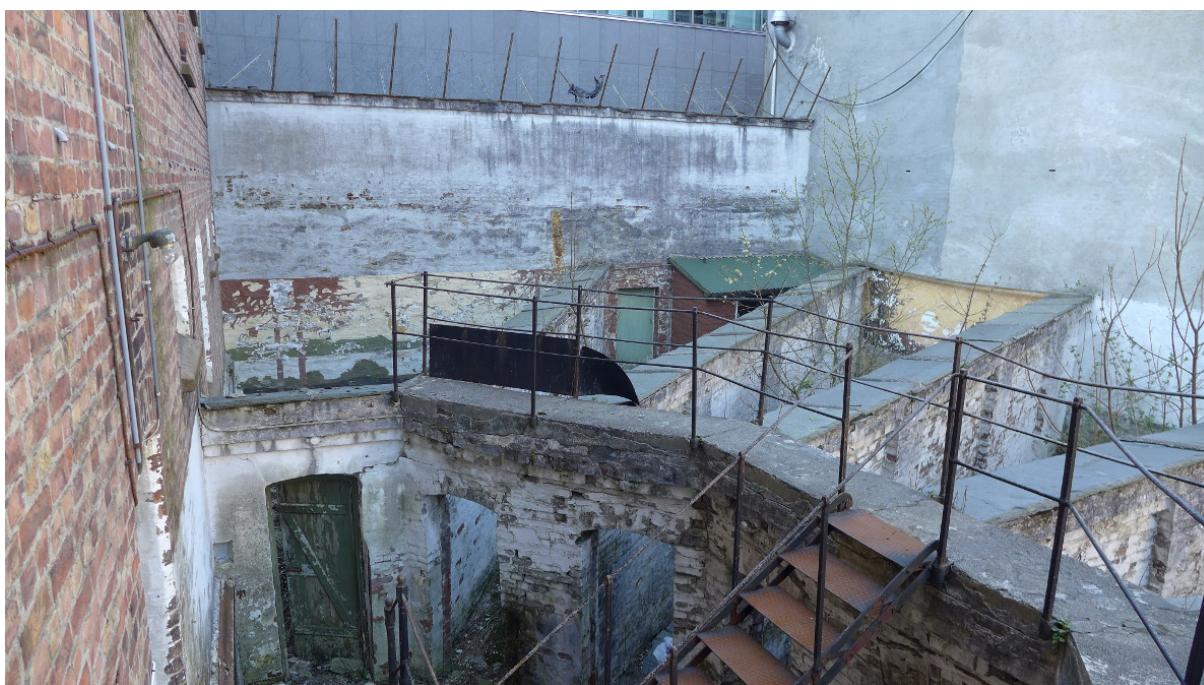
Luftegården ligger i vifteform på bygningens vestside, og er en del av det opprinnelige anlegget. Den er inndelt i åtte triangulære ”kamre” adskilt med murer. Samtlige kamre i luftegården kunne overvåkes samtidig fra en gangbro på toppen av murene, det såkalte *panoptikon*-prinsippet.

Luftegården mot nord hadde adkomst via en tverrgang i 1. etasje. Etter Schiertz' tegninger var det syv adskilte luftegårder i tillegg til en plass for vaktmester. Om luftegården først ble utført i tråd med disse tegningene er uvisst. Antagelig ble utførelsen endret slik at vaktmesterleiligheten ble liggende delvis fri fra luftegården, slik det fortsatt er i dag. Før brannstasjonen ble bygget, fantes der en inngangsport mot nord. Denne hadde trolig adkomst via luftegården, og fremdeles kan der finnes spor etter denne døren i murverket. Den opprinnelige luftegården inngår som et svært viktig element i fengselsanlegget. Det samme gjelder forbindelsesbroen/ -trappen over til Tinghuset, som ble anlagt tidlig på 1930-tallet.

Figur 18. Luftegårdene er organisert i en vifteform og ligger på vestsiden av hovedbygningen (Foto: Byantikvaren 2015).

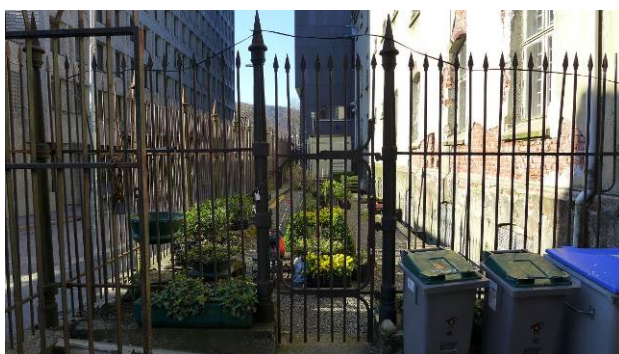
Smjernsgjerdet og porten mot Rådhusgaten er delvis vist på Schiertz' tegninger. Disse ser ut til å være opprinnelig og samsvarer med det som vises på tegningene.

Figur 19. Originale smjernsgjerder på sørsiden av bygget (Foto: Byantikvaren 2015).
