ANTIKVARISK DOKUMENTASJON

Rasmus Meyers samlinger/KODE 3

Rasmus Meyers allé 7

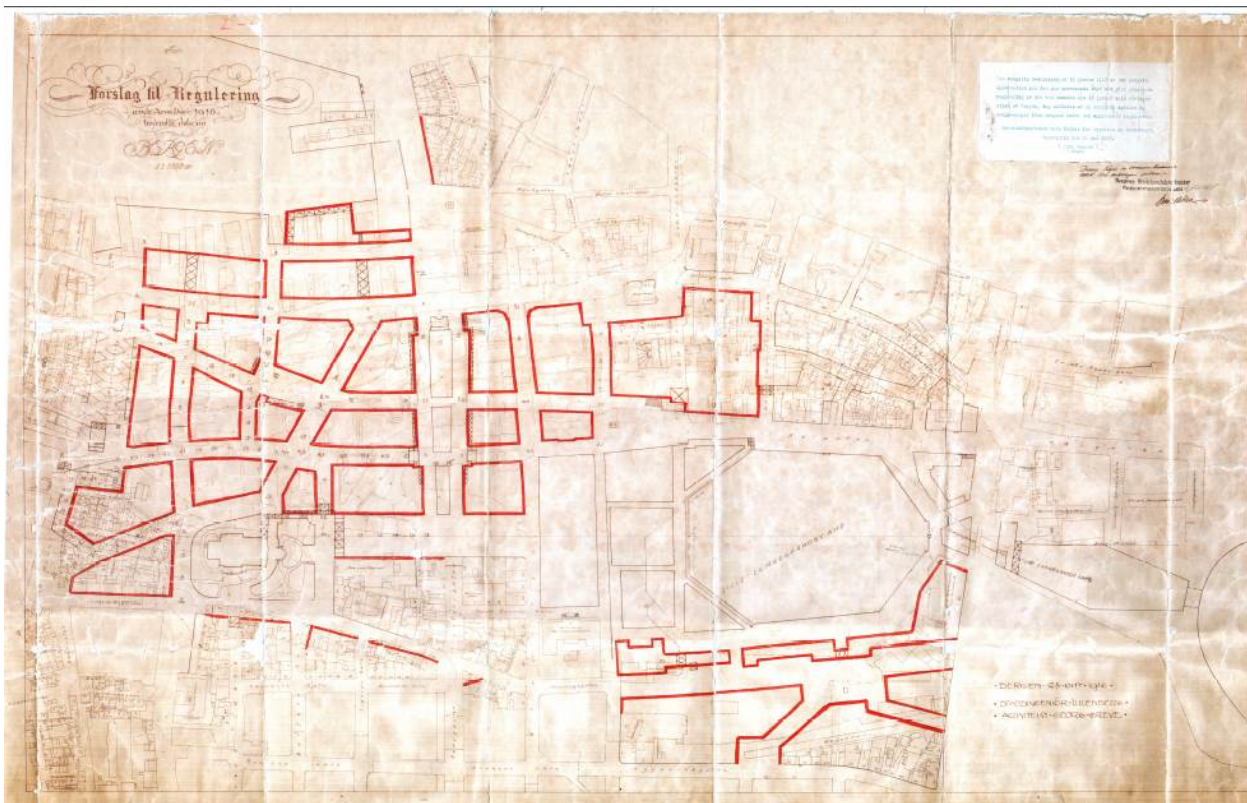
Figur 1. Reguleringskart for 1916-området av Lilienberg og Greve, vedtatt 1919 (Kilde: ArcView_Vissit).

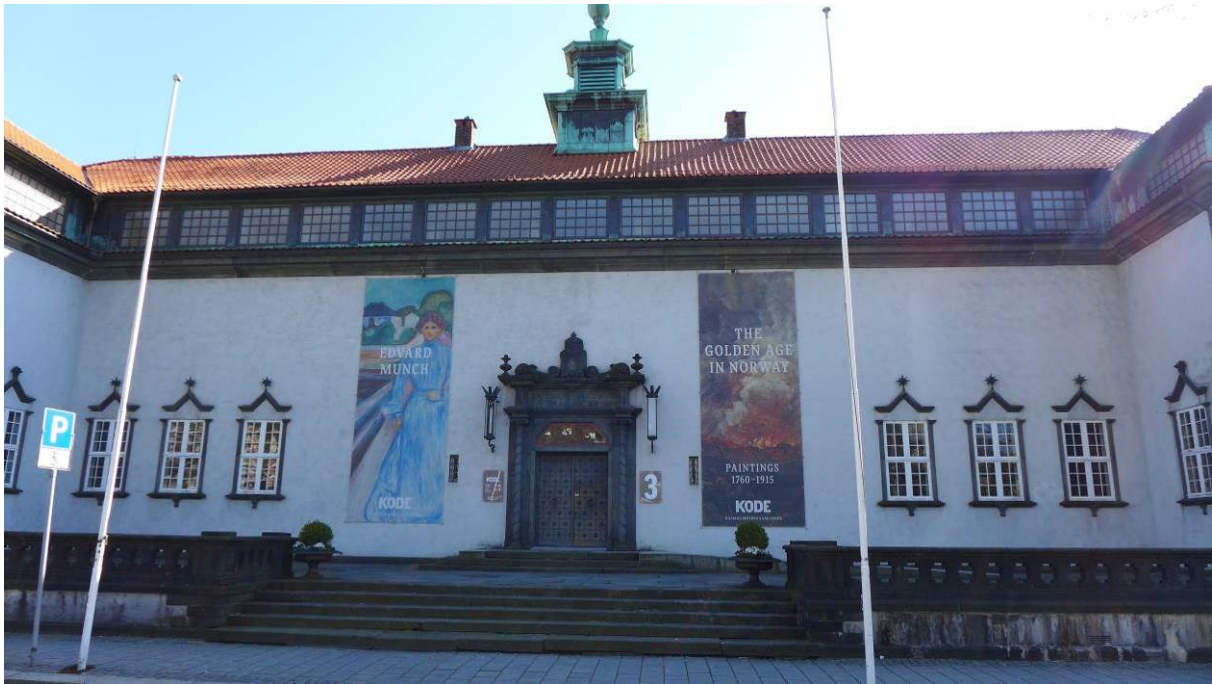
Hovedfasade mot Lille Lungegårdsvann med inngangsparti er den mest artikulerte fasaden, i form av sidefløyer og en kraftig dørportal. Fasaden markeres ytterligere av den brede trappen som leder opp til terrassen, omkranset av en balustrade. Dørportalen i kleberstein har vridde søyler på hver side som bærer en arkitrav med en generøs ornamentikk i overkant. I overkant av døren er det et glassfelt med solskivedekor.

Vinduene på hovedfasaden er gruppert tre og tre slik at man får store, glatte veggfelt uten vinduer. Vindusomrammingene er i mørk, grønnlig vestlandskleberstein. Vinduene markeres i overkant av en brukket gavlprofil. Vindusformen er barokk, med fire-rams, smårutete vinduer.

Figur 2. Fasade mot Lille Lungegårdsvann, uten sidefløyene (Foto: Byantikvaren 2015).

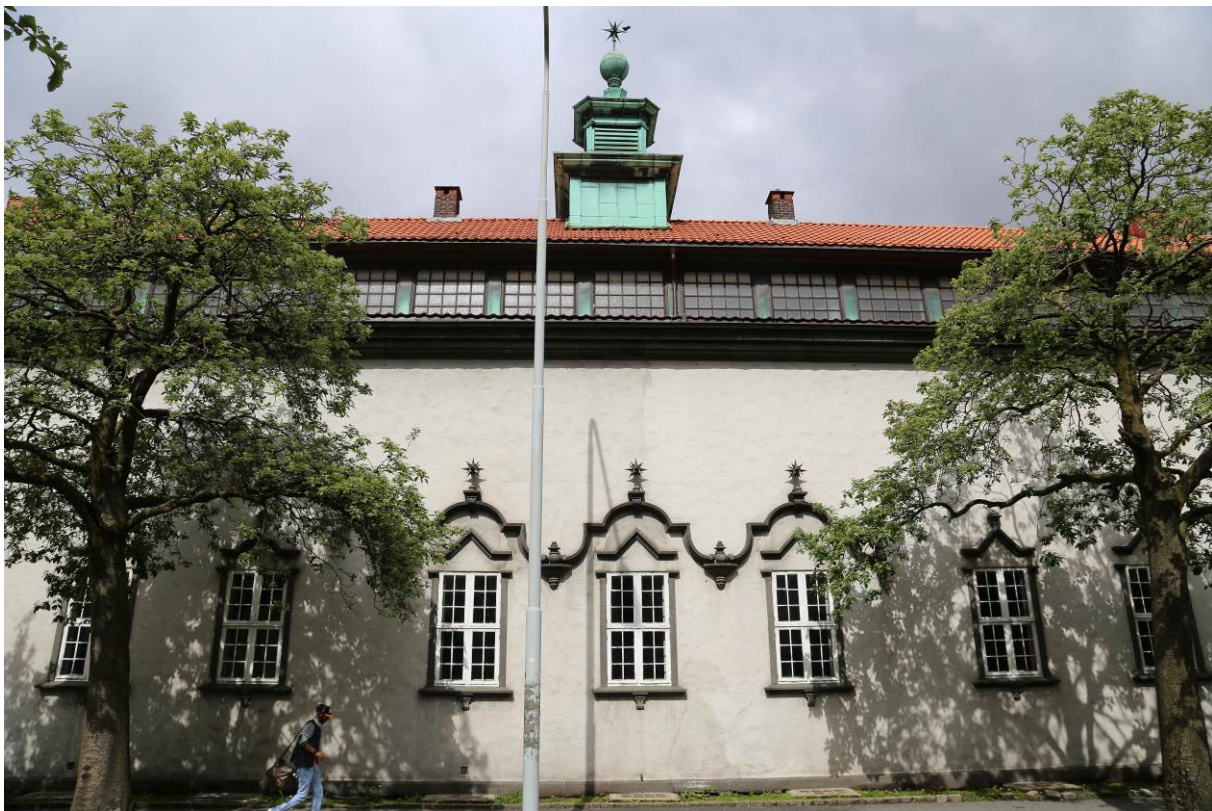
Fasade mot Lars Hilles gate har tretten vinduer, relativt jevnt fordelt langs fasaden. Unntakene er vinduene på hvert hjørne; de står litt for seg selv med et større felt til neste vindu enn på resten av fasaden. Vinduene markeres med den samme brukne gavlprofilen som de øvrige fasader, med unntak av de tre midterste vinduene som har et sammenhengende «bånd» eller «girlander» som på hvert vindu krones av en morgenstjerne. Denne vindusmarkeringen markeres også bygningens midtparti på fasade mot Lars Hilles gate.

Figur 3. Fasade mot Lars Hilles gate. Her ser vi markeringen av de midterste vinduene vha «girlander» kronet med morgenstjerne i overkant av vinduene (Foto: Byantikvaren 2015).

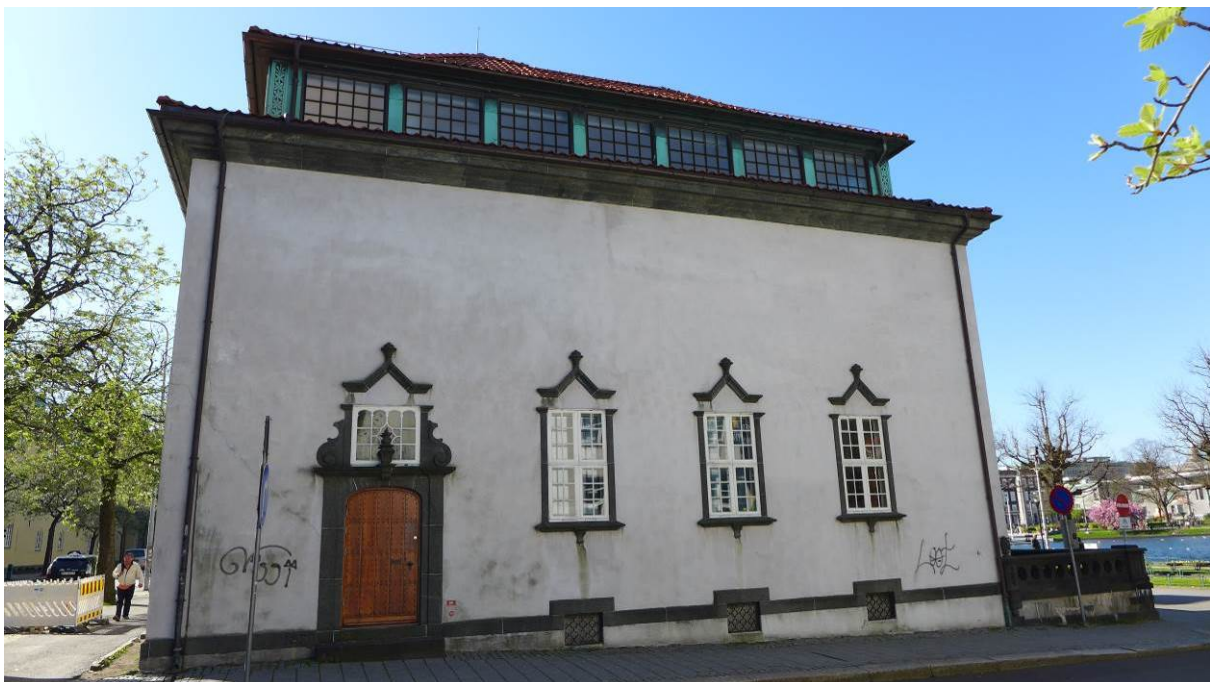
Fasade mot sør (Lysverket) er identisk med fasade mot nord, men har en dør i stedet for det fjerde vinduet. I tillegg er det tre små vindusglugger med gitter foran helt i nedre kant av fasaden, disse er murt igjen. Sideinngangen her er også markert av en portal i kleberstein, men mye mer diskre enn hovedinngangspartiet. Det er de samme ornamentene som går igjen.

Figur 5. Fasade mot sør med sideinngang og gjenmurte vindusglugger i nedre kant av fasaden (Foto: Byantikvaren 2015).

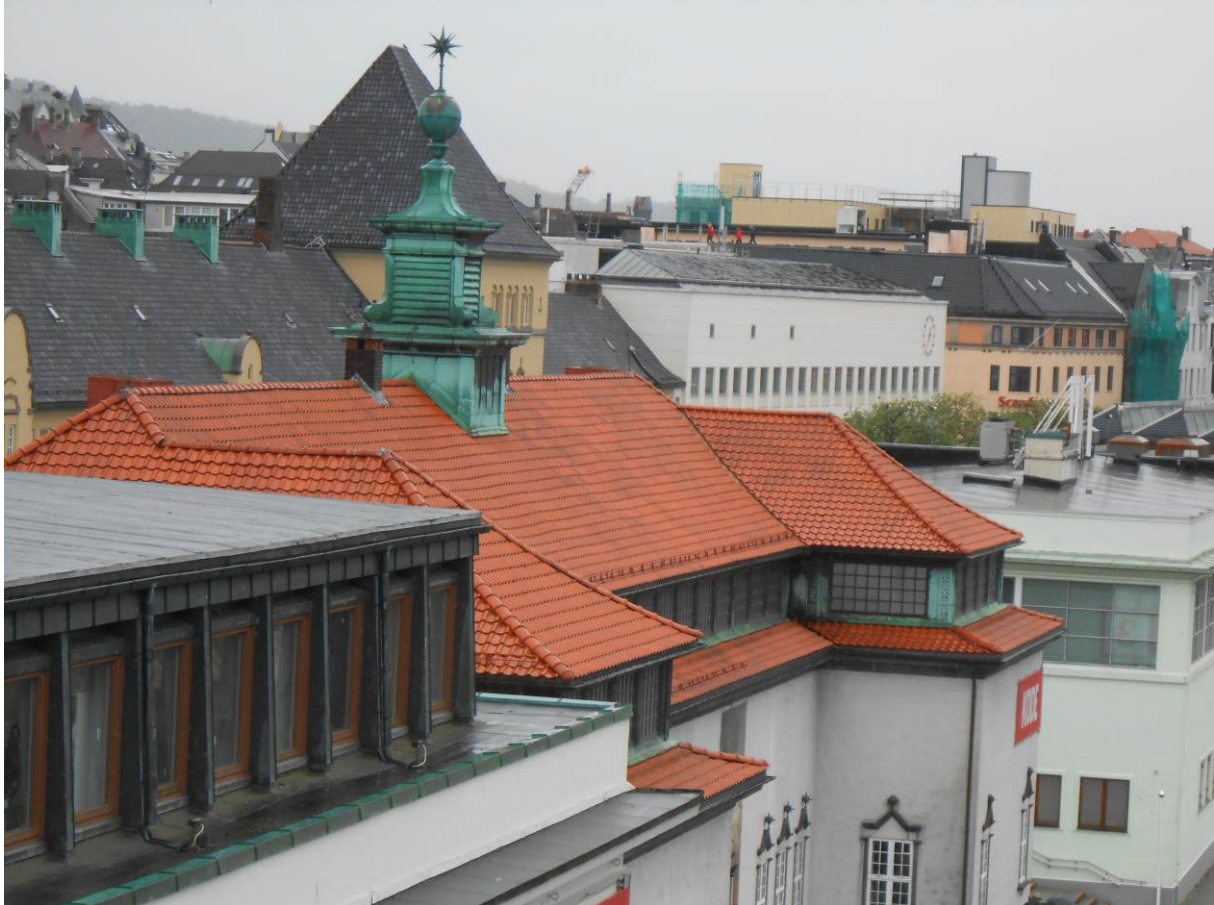
Takkonstruksjonen med tårn og overlysvindu. Taket er i to etasjer, som et setteritak, og kan minne om et pagodetak med valm og en anelse svai i avslutningen.

Figur 6. Takfasade med kobbertårn og overlysvindusbånd (Foto: Byantikvaren 2015).

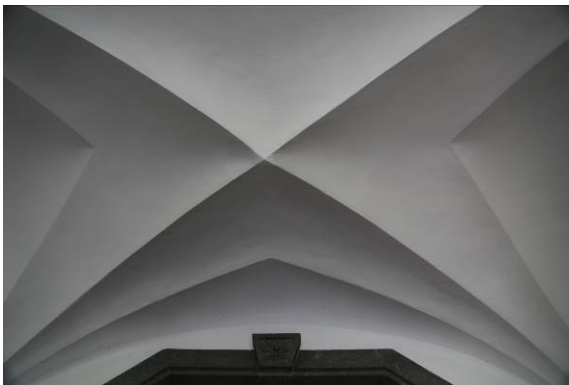
Vestibyle, trappeoppgang og hall i 2. etasje er utført i hvit, kalket murverk med trapper og gulvdekker samt søyler og andre arkitektoniske detaljer i mørk kleber. På repositet i andre etasje er det en mur med klebersteinsprofiler og ornamentikk. Over er det overlystak. På hver side av inngangspartiet går det et dobbelt trappeløp til andre etasje, med håndløper utført i metall. Vestibylen preges av en verdig ro med skifergulv, hvitkalkede vegger, søyler og krysshvelvet tak.

Figur 8. Krysshvelvtak i vestibyle (Foto: Byantikvaren 2015).

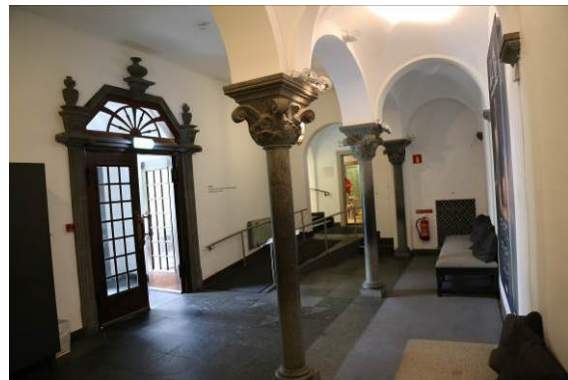
Figur 9. Vestibyle med søyler og hvitkalkede vegger (Foto: Byantikvaren 2015).

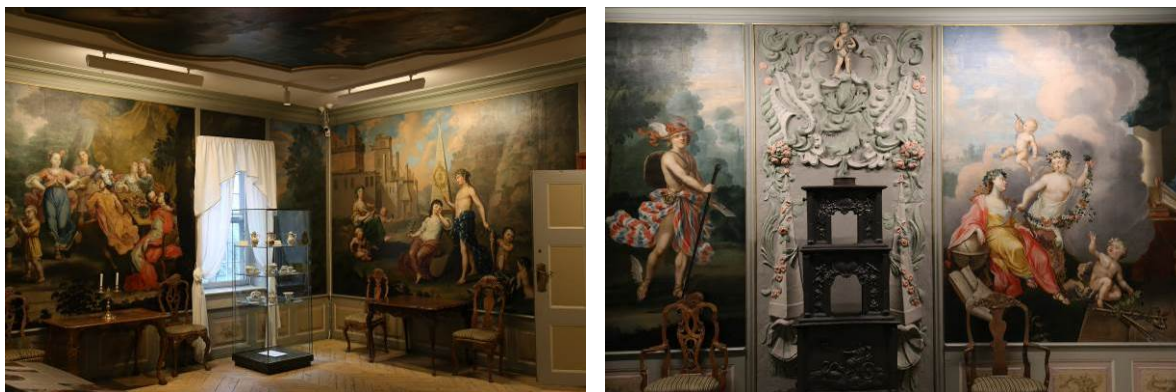
Blumenthalrommet, rokokkosalen, har med unntak av vinduene, gulvdekket og taklister alle sine opprinnelige bygningsdetaljer i behold. Det vil si at fotpanel, dører med listverk, brannmurer, vegg- og takmalerier. Dette er malerier av maleren Mathias Blumenthal, som ble utført for konsul Henrik Jansen Fasmer i hans nye hus i Strandgaten, oppført etter en brann i 1756. Romdekorasjonen, som var i Rasmus Meyers eie, ble i sin helhet flyttet til Rasmus Meyers samlinger. Den består av en brannmur i stukkatur, i alt 9 brede og smale oljemalerier på lerret, et takmaleri og to supraporter. Maleriene gjengir i allegoriske fremstillinger forskjellige motiver.

Figur 10 og 11. Motiv fra Blumenthalrommet (Foto: Byantikvaren 2015).

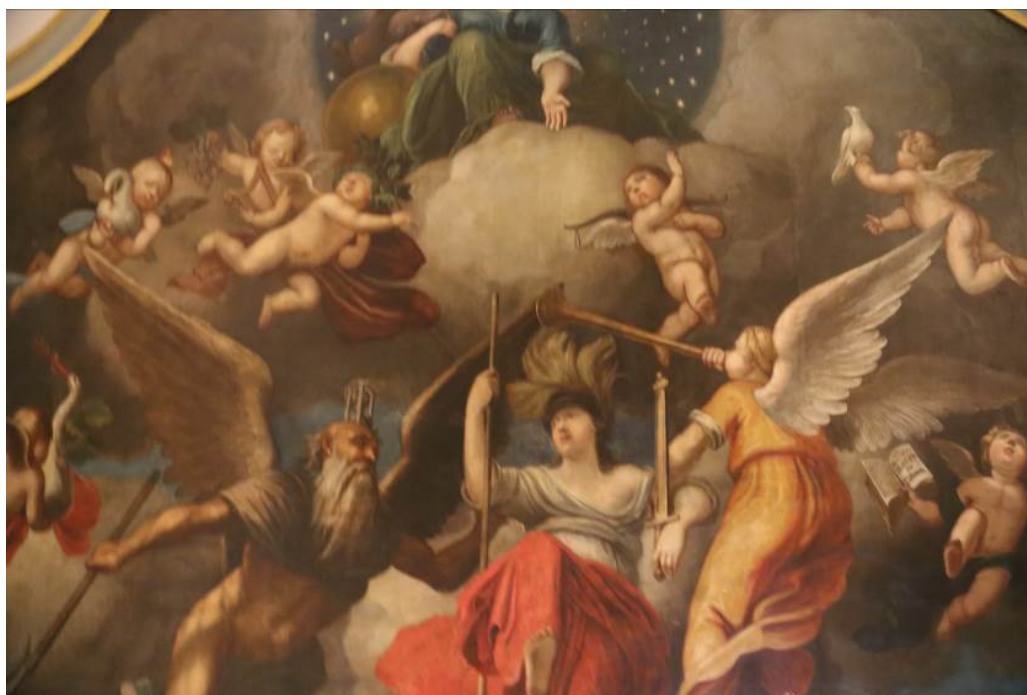
Figur 12. Taket i Blumenthalrommet (Foto: Byantikvaren 2015).

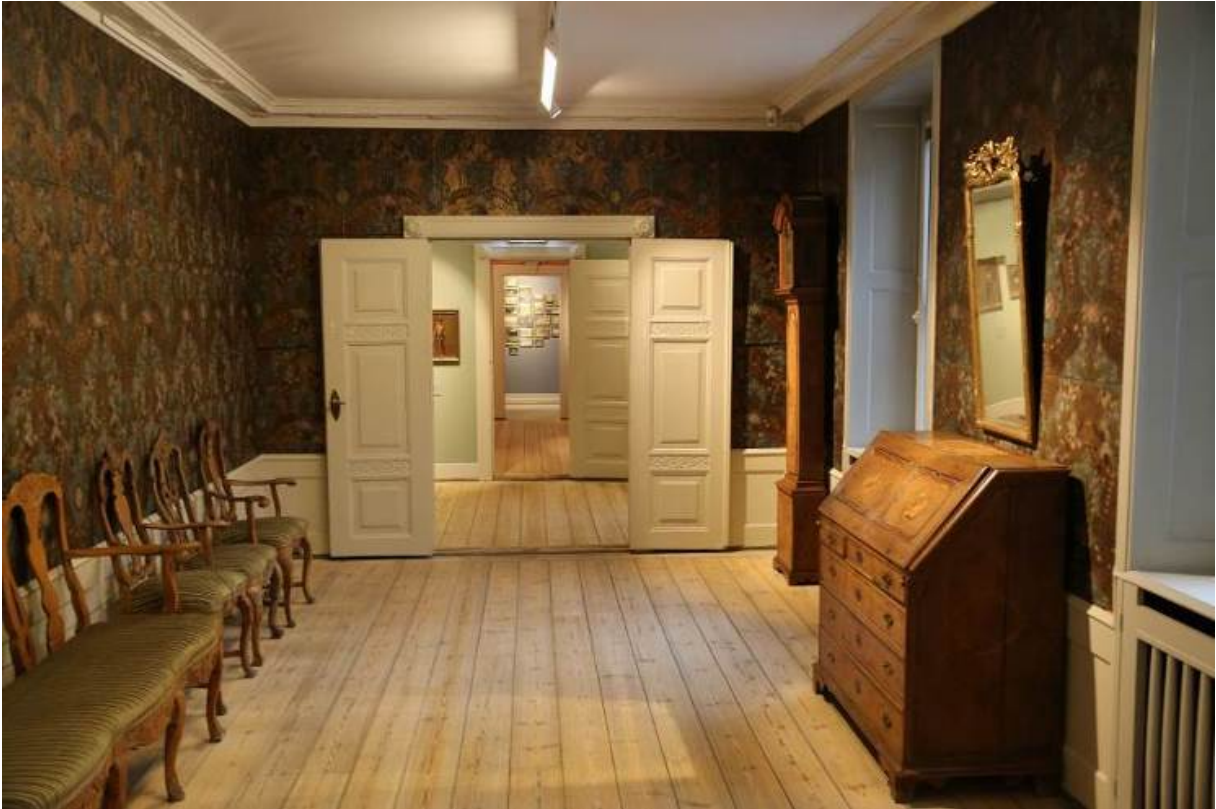
Figur 13. Her ser vi énfilade i praksis; betegnelse på det å plassere arkitekturelementer strengt etter hverandre i samme akse. Brukes oftest om dører plassert i samme gjennomløpende akse gjennom mange år (Foto: Byantikvaren 2015).

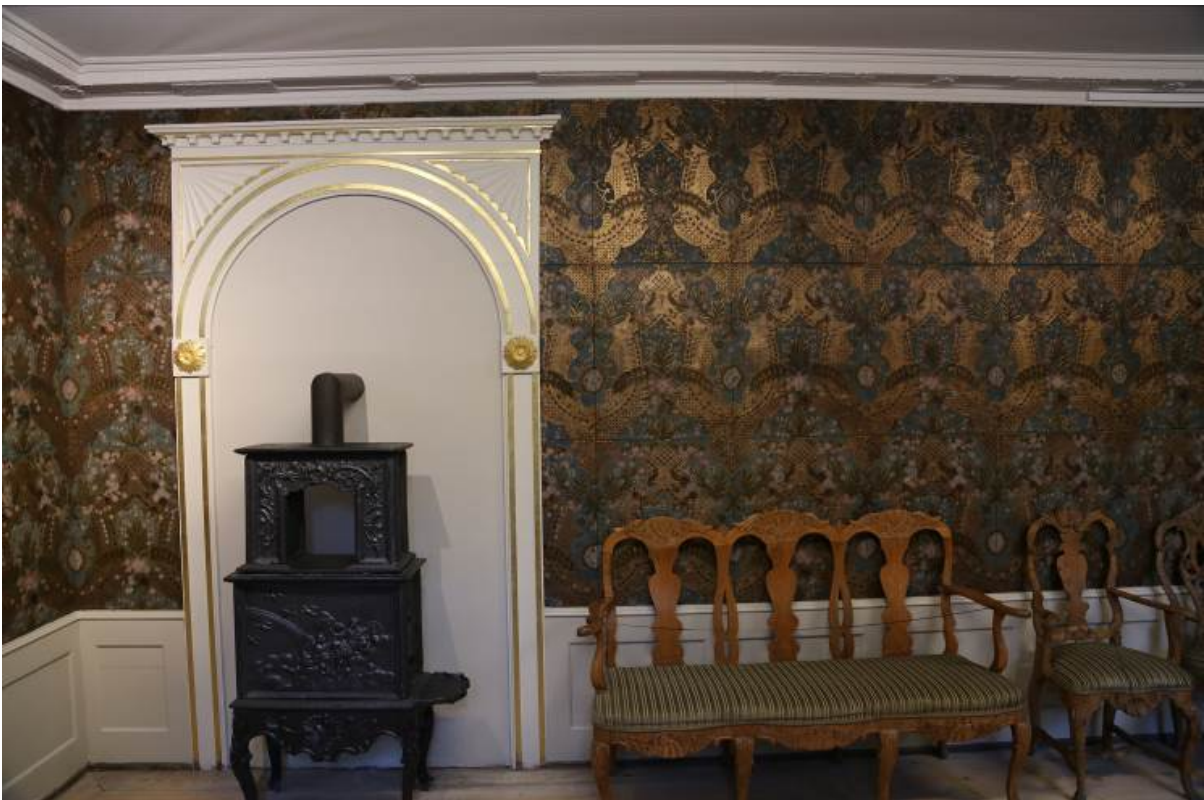
Også i *Gyllenlærersrommet* er både tapet, det gamle listverket og lerretstak gjenbrukt, slik vi leser Landmarks egen beskrivelse i *Byggekunst* 1924.

Figur 14. Rom med gyllenlærstapet fra Rasmus Meyers hus. Slik vi tolker Ole Landmark er både tapet, listverk og lerretstak opprinnelig (Foto: Byantikvaren 2015).

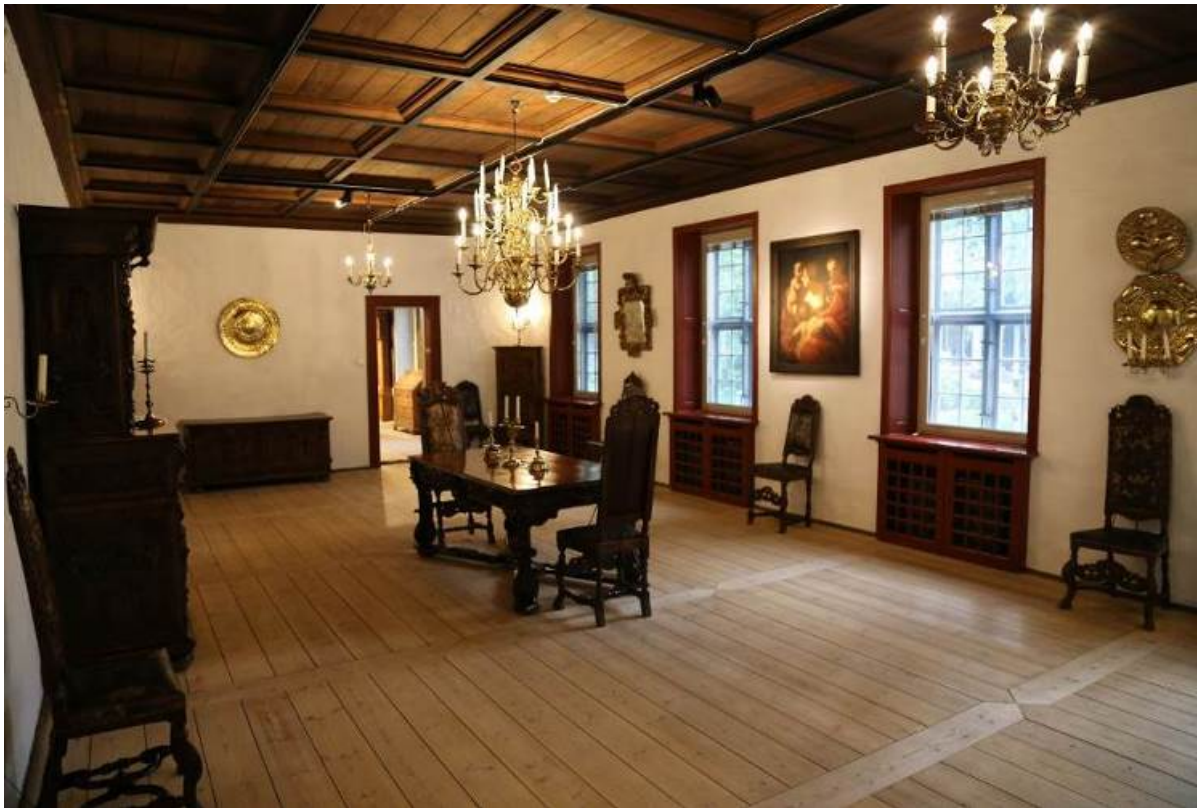
Figur 15. Sitat fra Landmarks egen beskrivelse i *Byggkunst* fra 1924: «Renæssansesalens vegge er kalkede, taket er utstyrt med kassetter i furu, delvis malt og beiset. Gulvet er avdekket stavmønstret furuplanker.» Dette rommet er en kopi (Foto: Byantikvaren 2015).

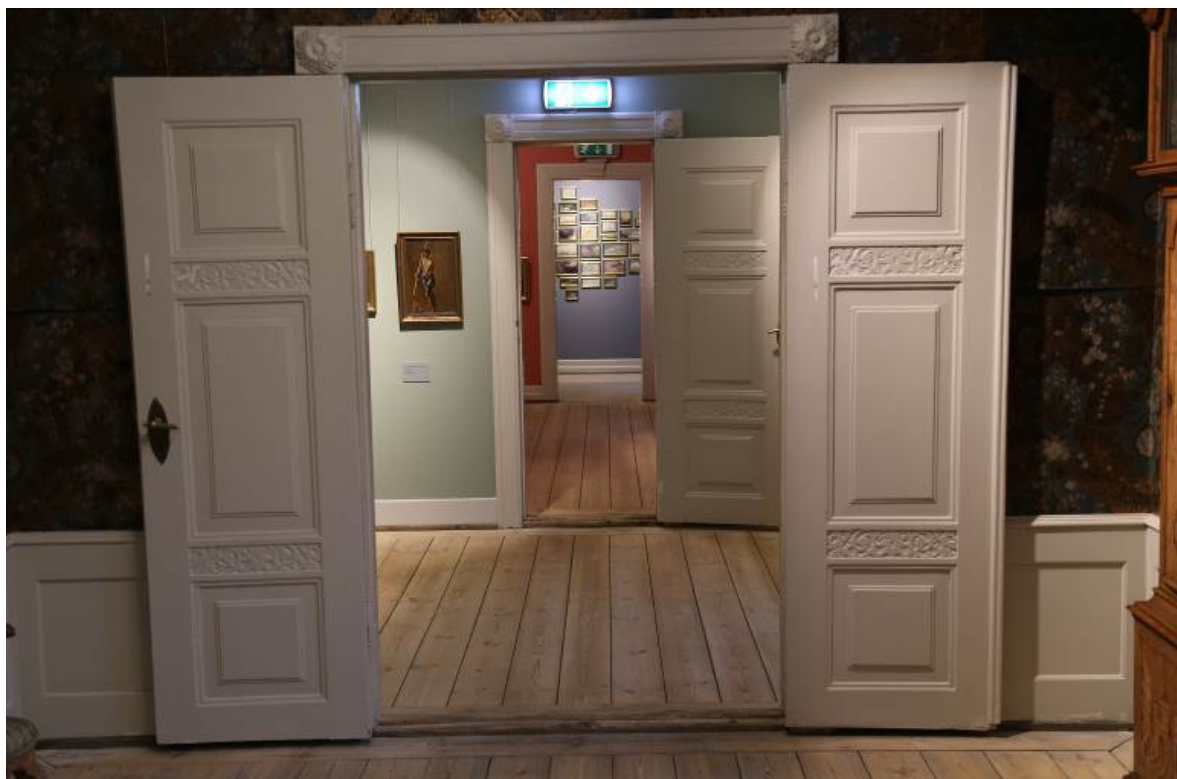
Figur 16. Virkningen av enfilade sett fra Gyllenlærrommet (Foto: Byantikvaren 2015).

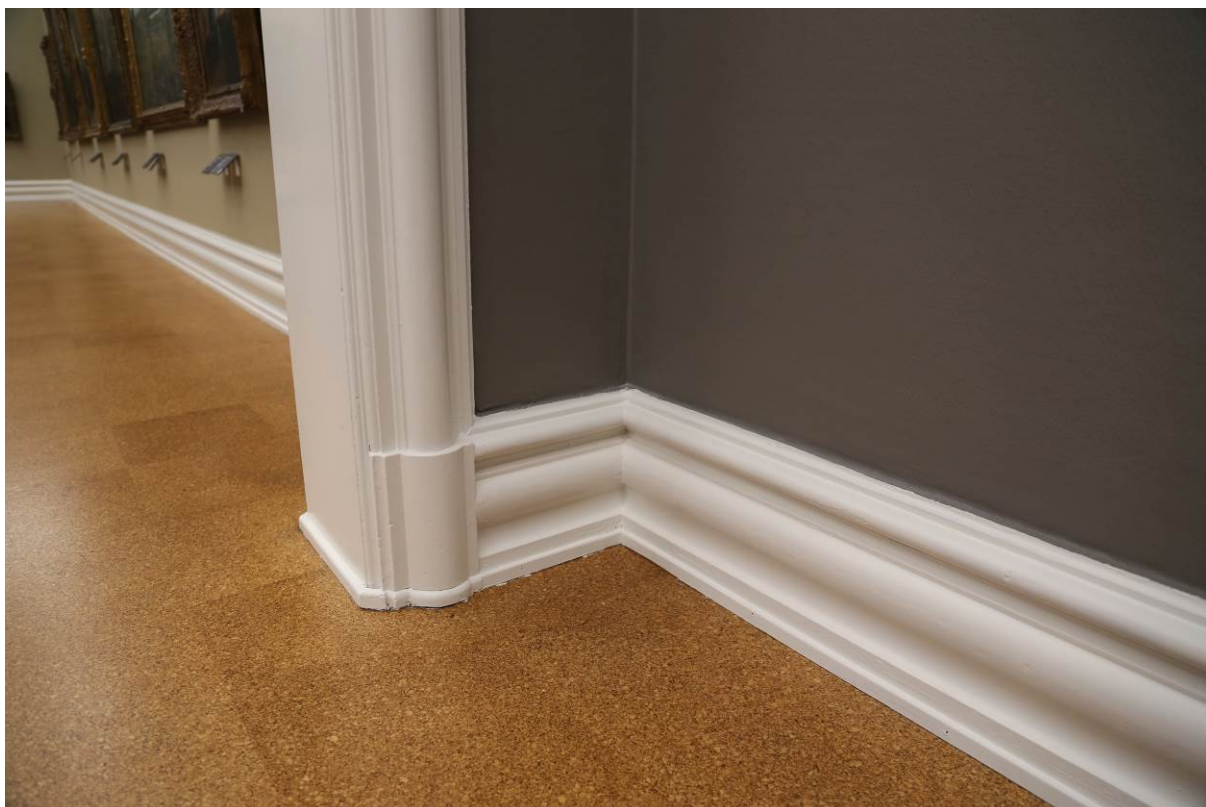
Det er kraftige profilerte gulvlister og korkgulv. Taklistene er formet som en hulkil og danner en fin overgang mellom vegg og tak med overlys.

Figur 19. Detalj av den gulvlist med profiler samt originalt korkgulv (Foto: Byantikvaren 2015).

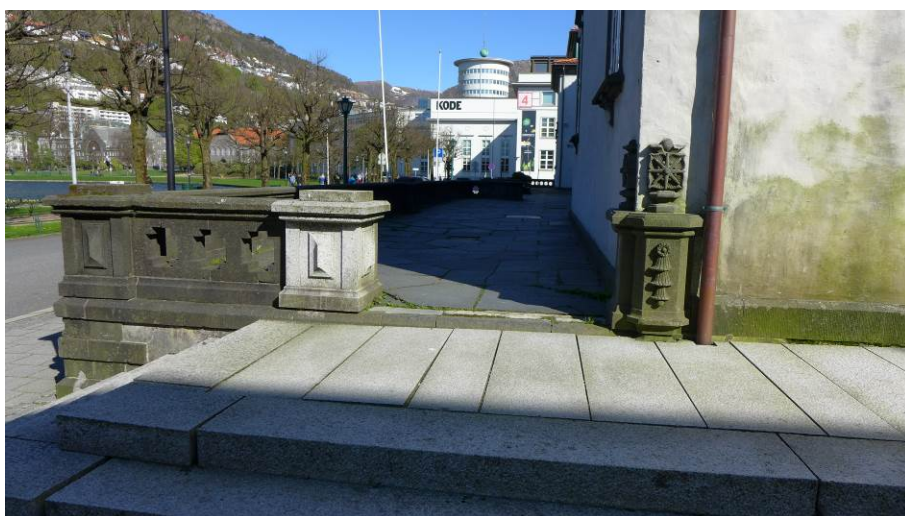
I 2002 ble Rasmus Meyers samlinger bygget om for bedre å sikre de verdifulle samlingene samt for å ivareta adkomst for bevegelsehemmede. Det ble etablert innbrudds- og hærverkssikring, sikring mot klimapåkjenninger, brannsikring, samt etablering av rullestolsrampe ute og inne og etablering av heis. De mest synlige endringene er etableringen av ramper og heis. Det ble etablert en relativt massiv rampe i granitt på nordsiden av bygningen. For å etablere tilgang til terrassen og videre inn i bygningen fjernet man deler av balustraden, på fasade mot nord. I tillegg ble det etablert en rampe opp mot inngangspartiet. Endringen medførte at bygningens symmetri ble noe forrykket.

Figur 22. Parti av balustrade som er fjernet i forbindelse med etablering av rampe i 2002 (Foto: Byantikvaren 2015).

Bygningens hovedform med integrert uteareal i form av trapp, terrasse, balustrade og fasadeuttrykk må bevares. Originale bygningsdeler må bevares og bare skiftes dersom de er ødelagt, og med materiale og utførelse tilsvarende originalen.

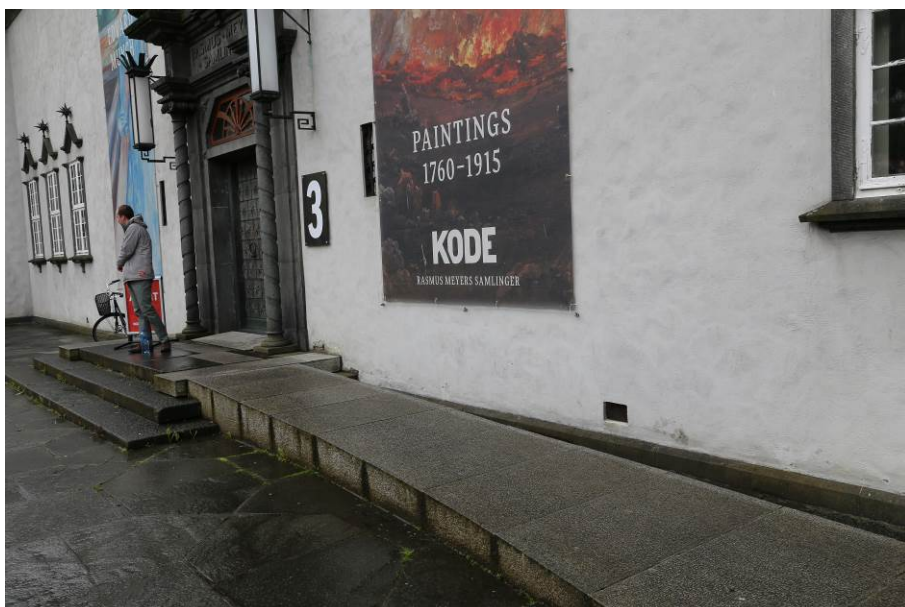
Figur 23. Rampe fra terrasse til hovedinngang, etablert i 2002 (Foto: Byantikvaren 2015).

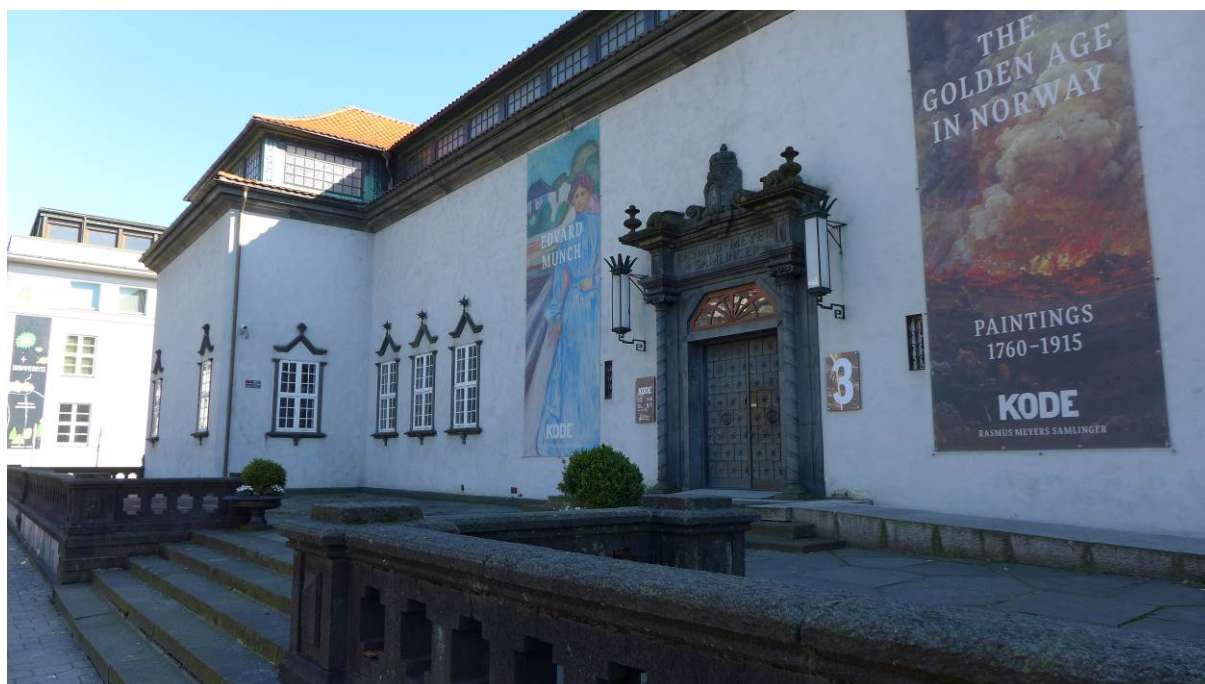
Midt på fasaden mot Lille Lungegårdsvann går en bred trapp som leder opp til en terrasse med rikt ornamentert balustrade. Terrassen er belagt med hardangerskifer lagt i mønster.

Figur 24. Bred trapp som leder opp til terrasse med balustrade rundt (Foto: Byantikvaren 2015).

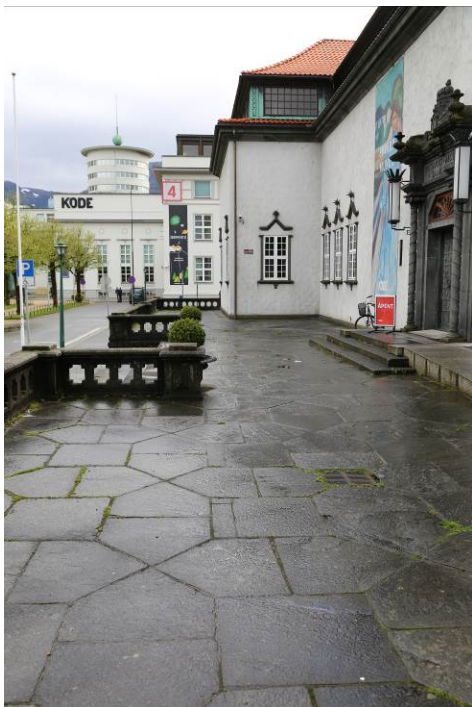
Figur 25. Terrasse med hardangerskifer lagt i mønster (Foto: Byantikvaren 2015).

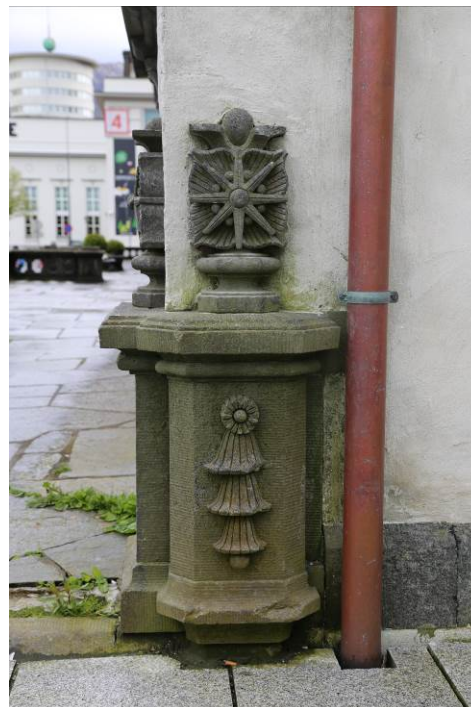
Figur 26. Detalj av ornamentering (Foto: Byantikvaren 2015).

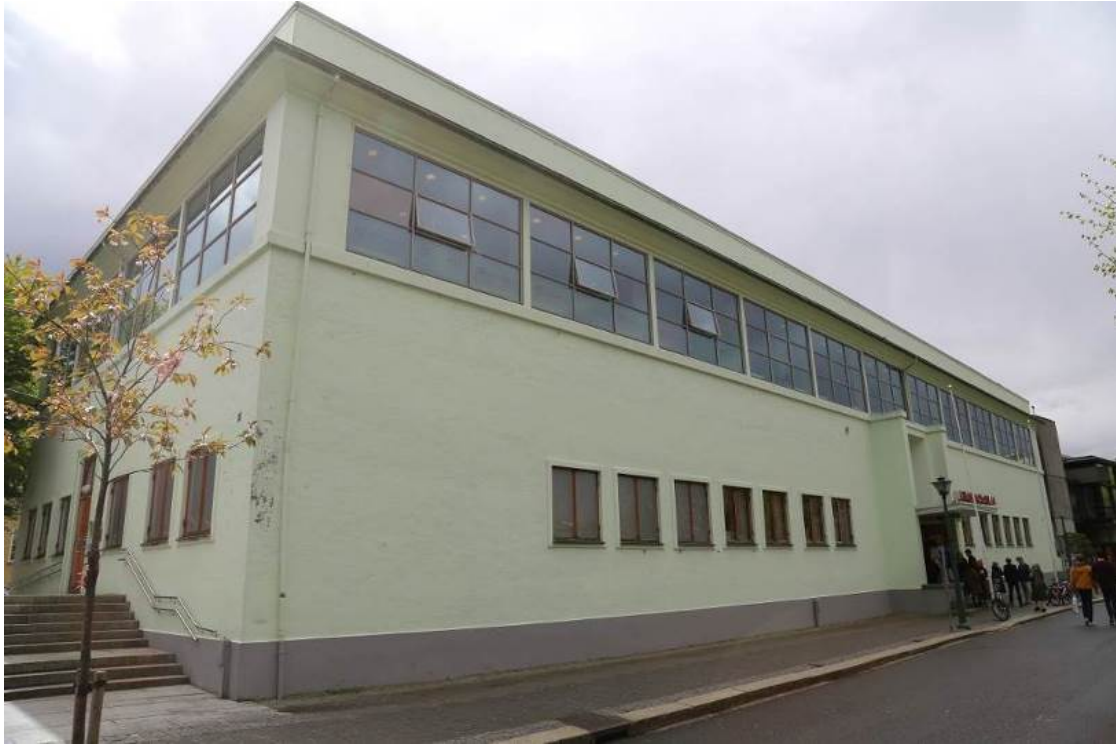
Figur 28. Bergen Kunsthall (tidligere Bergen Kunstforening), også tegnet av arkitekt Ole Landmark og oppført i 1935. Ble annektert av tyskerne under 2. verdenskrig, som satte inn vinduer i første etasje (Foto: Byantikvaren 2015).
