ANTIKVARISK DOKUMENTASJON

Schøtstuene

Øvregaten 50

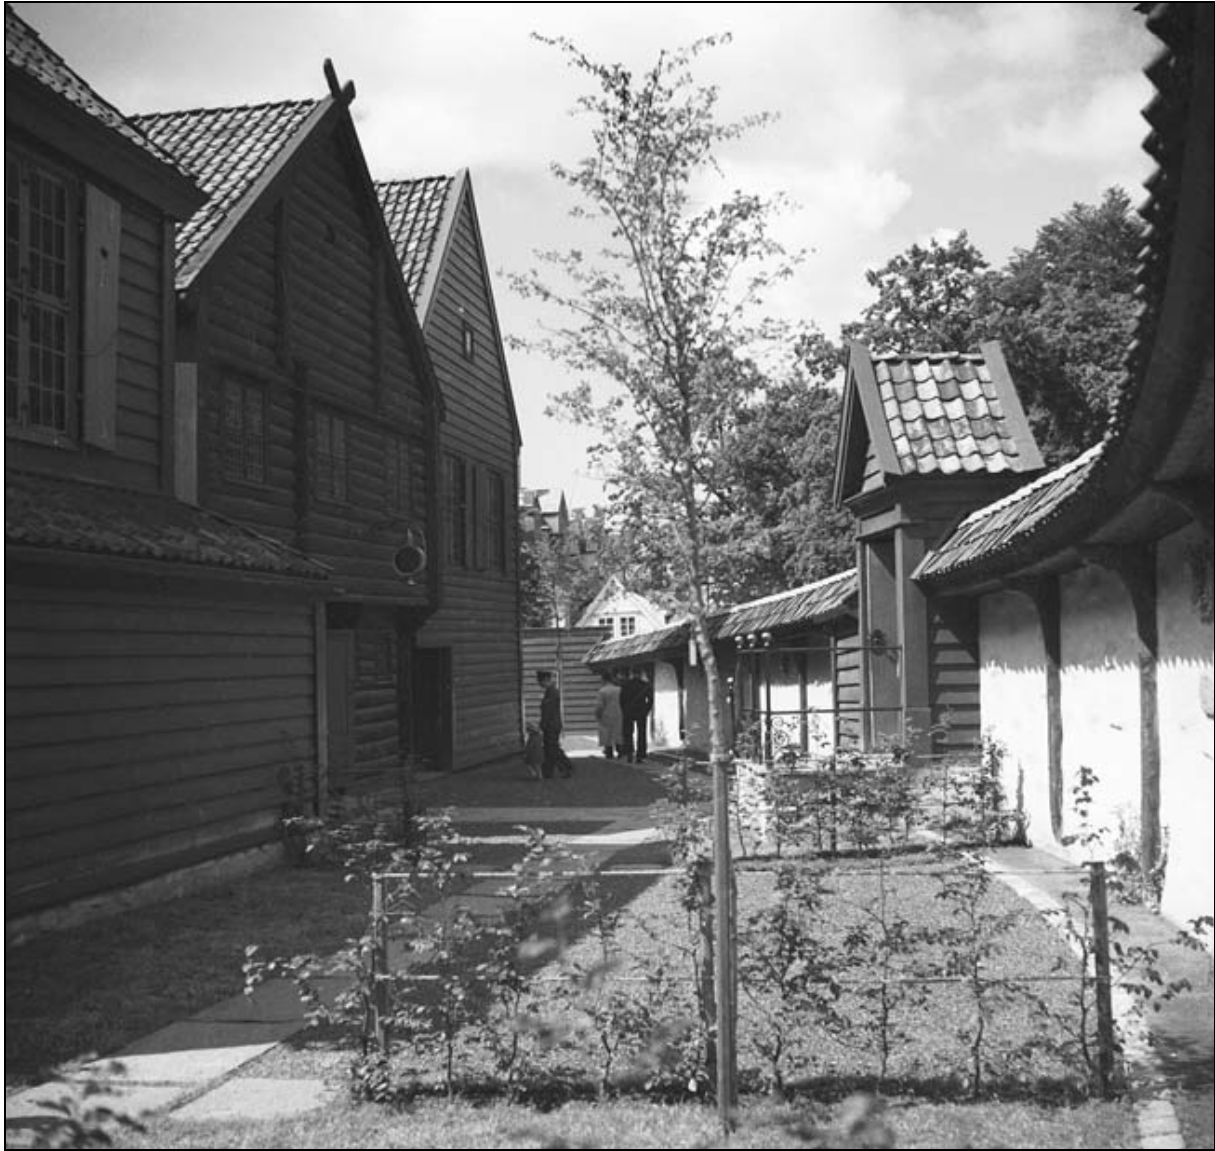
Figur 3: Her er museumsanlegget fotografert ikke lenge etter etableringen i 1938. Bare uteområdet er noe endret i ettertid (Foto: Billedsamlingen, UiB).

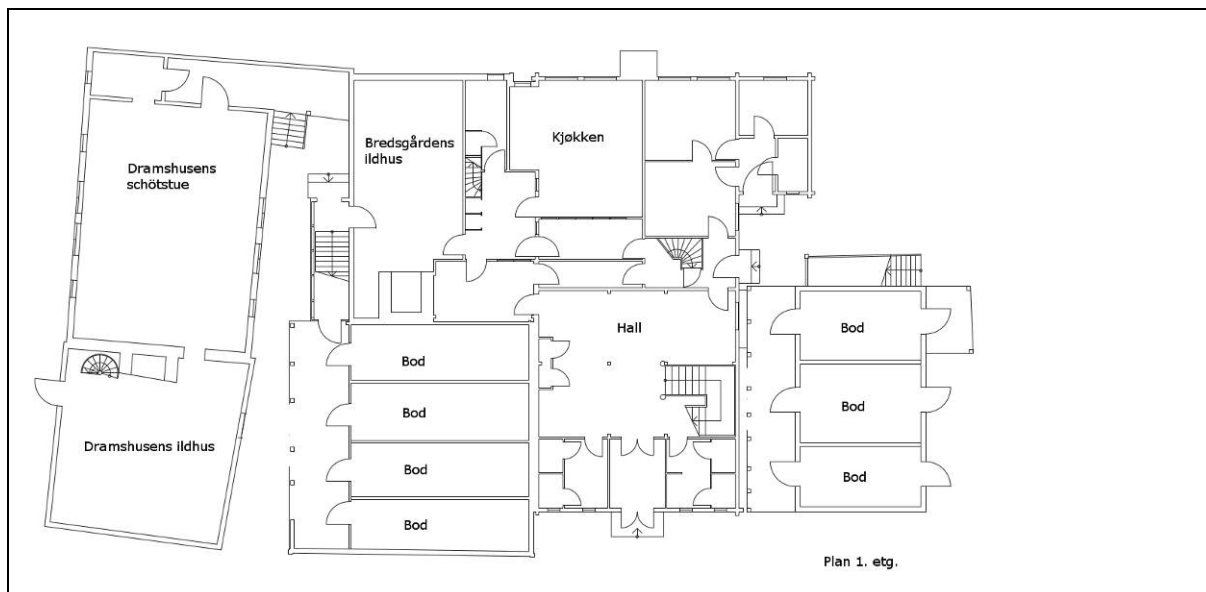
Figur 4: Tilrettelagt plantegning av anlegget, 1. etasje.

Anlegget er satt sammen av fire bygninger i ulik høyde og etasjeantall, og utvendig er det ikke gjort større endringer siden oppføringen på 1930-tallet. Bygningene ligger sammenstilt med langsiden mot hverandre, og er forbundet med mellombygg og ulike innvendige forbindelser enten i første eller andre etasje. Dramshusen ligger litt mer fristilt med vinkel skrått på de andre husene, og her må en ut via en sval for adkomst.

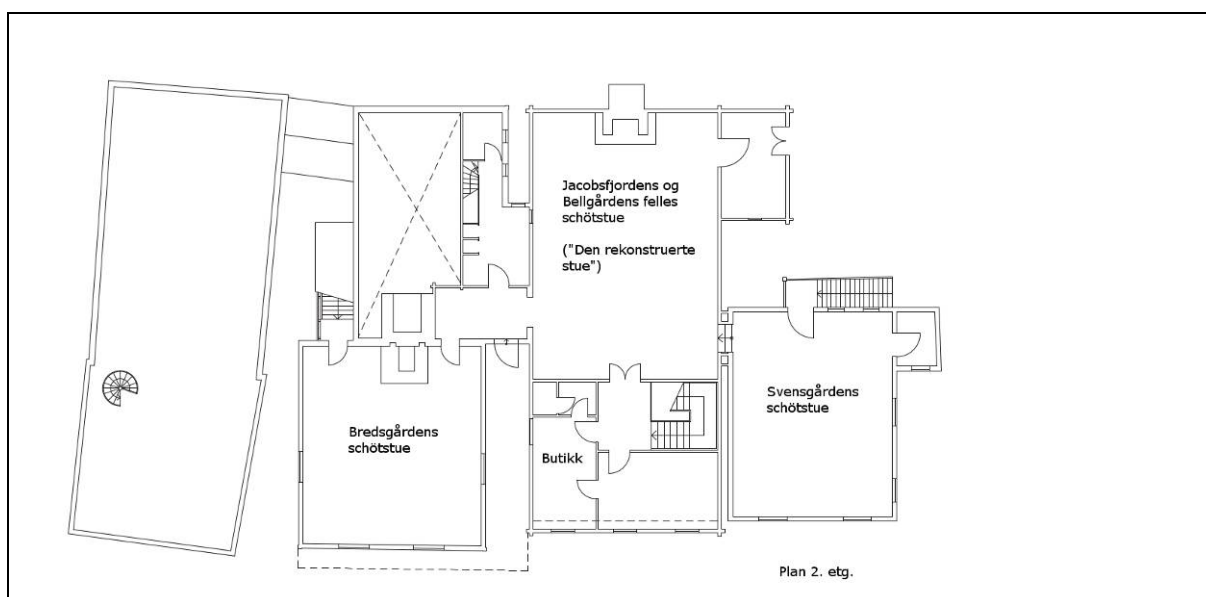
Figur 5: Tilrettelagt plantegning av anlegget, 2. etasje.

Hele anlegget er oppført i lafteverk på murer av naturstein og mørtel. Dramshusens skjøtstue og ildhus, samt Bredsgårdens ildhus, er i én etasje. De øvrige bygningene er i to etasjer. Noen av husene har en utkraget andre etasje. Under Jakobsfjordens stue ligger en murt kjeller med fyringsrom, og det er nedgang til ruinen fra Dramshusen. Bærende takkonstruksjon er sperretak, og i ildhusene er takstolene åpne. Takene er tekket med gamle, ufalsede teglpanner, og i ildhusene er det tekket på åpen lekt uten taktro, slik at en innenfra ser direkte opp i pannene.

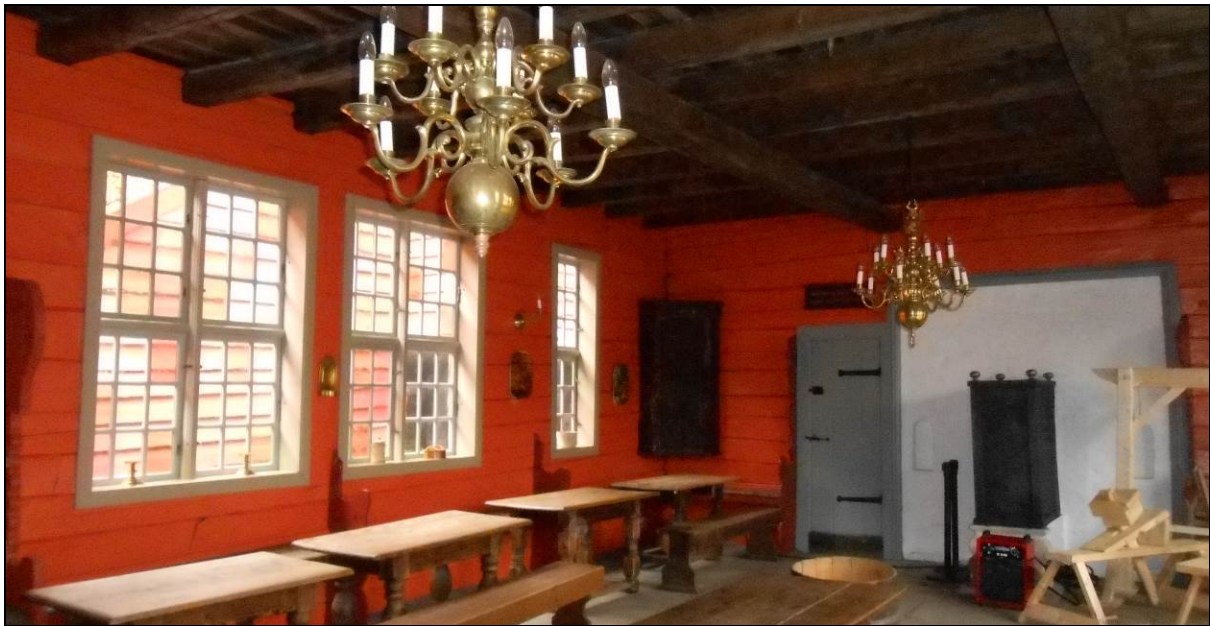
Figur 6: Dramshusens schøtstue. Bord og benker langs tømmerveggene, som nylig er malt røde (Foto: Byantikvaren 2015).

Skjøtstuen har rødmalte laftevegger innvendig, og er avgrenset med synlig bjelkelag med plankegulv mot loft. På gulvet er det skiferheller. Rommet har store, smårutete vindu med fire rammer og midtstilt losholt, de antas å være kopier av 1700-tallsvinduer produsert på 1930-tallet, kanskje erstattet på 1940-tallet. Døromrammingene er flate i toppen og har tettstilte rifler. Over inngangsdøren er det restaurert et felt med rankedekor, gjennomført ved Riksantikvaren i 2012.

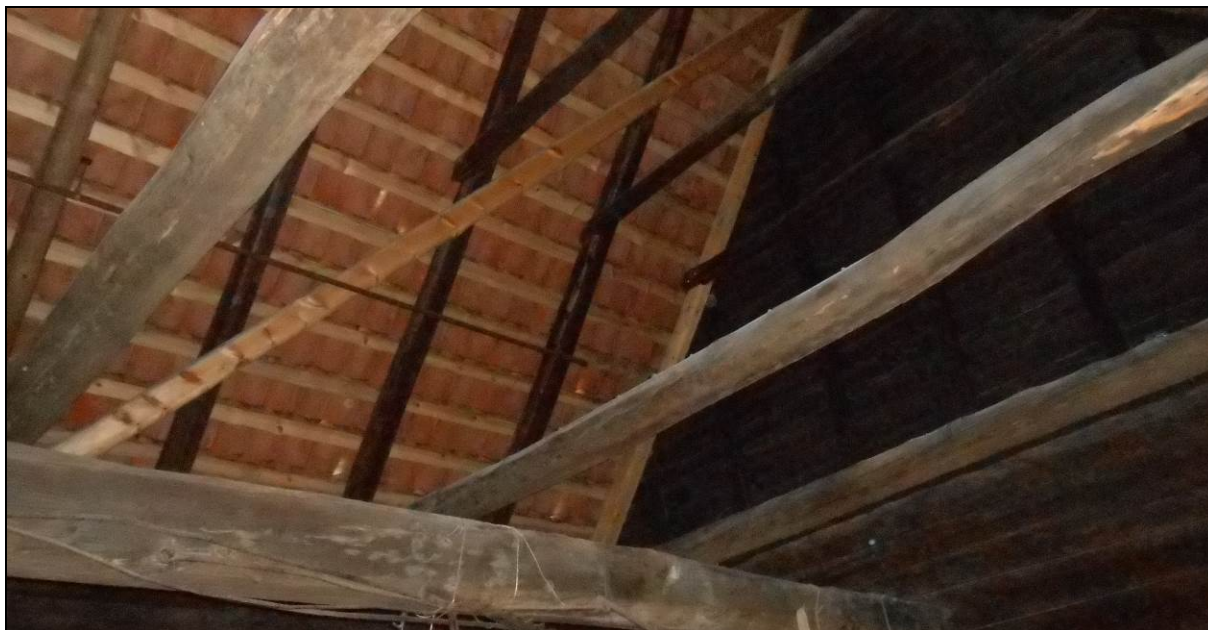
Figur 7: Dramshusens ildhus. Her er teglsteinen lagt på uten undertak, slik at en ser direkte opp i taksteinen. Hele Dramshusen er i én etasje, men skjøtstuen er delt av med gulv mot loftet (Foto: Byantikvaren 2015).

I rommet innenfor ligger ildhuset med ildsted inn mot skjøtstuen. Ildhuset har laftede vegger og skifergulv, og rommet er åpent helt til tak, hvor teglstein er lagt på åpen lekt.

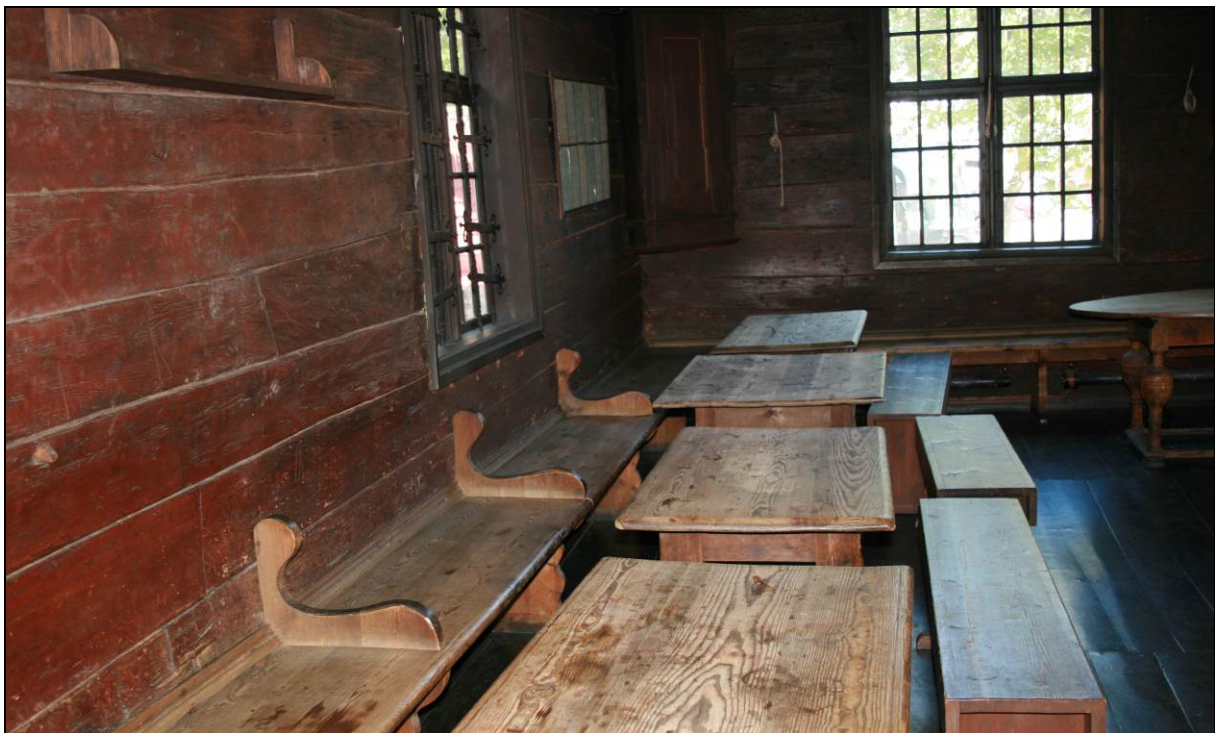
Skjøtstuen er en **gjenreist** bygning og består av dels 1700-talls, dels kopierte bygningsdeler. Stuen ligger i andre etasje. Tømmerveggene skal være autentiske fra 1700-tallet. Bygningen hadde alt vært lagret i mange år da den i 1917 ble gitt til Bergen kommune. Denne stuen ble fullstendig ombygget i 1761, altså i Det Norske Kontors tid, men skal være lite endret etter det.

Figur 8: Veggene i Bredsgårdens skjøtstue skal være autentiske fra 1700-tallet (Foto: Hanseatisk museum).

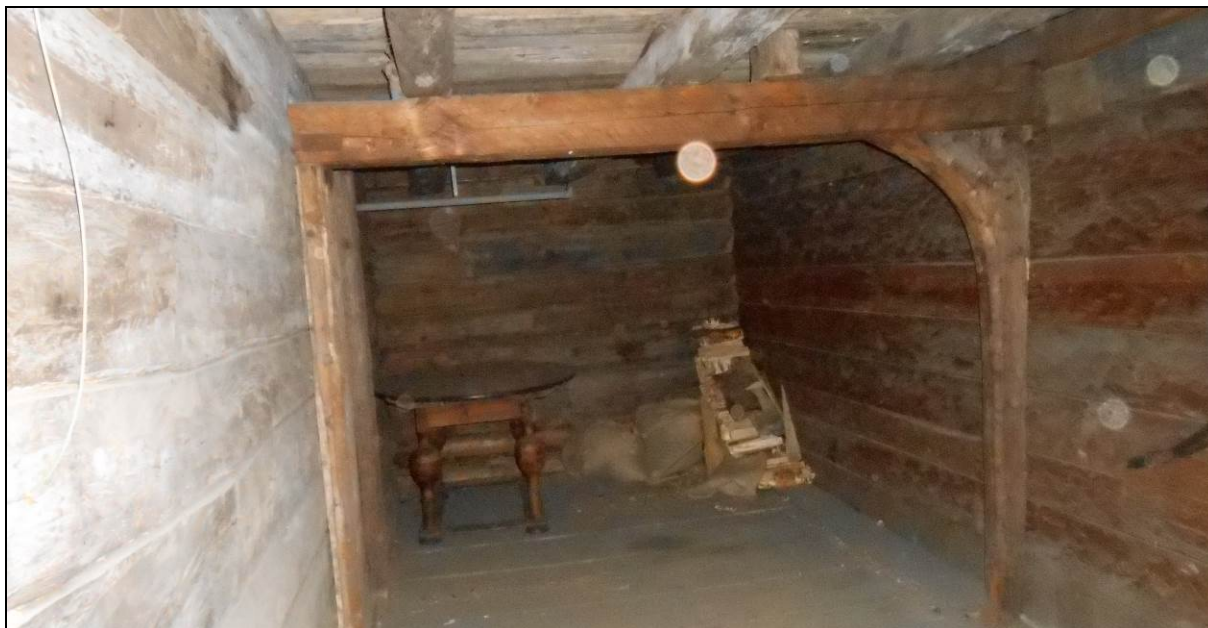
Figur 9: En av bodene under Bredsgårdens schøtstue (Foto: Byantikvaren 2015).

Første etasje består av fire enkle boder innenfor labankdører og en sval.

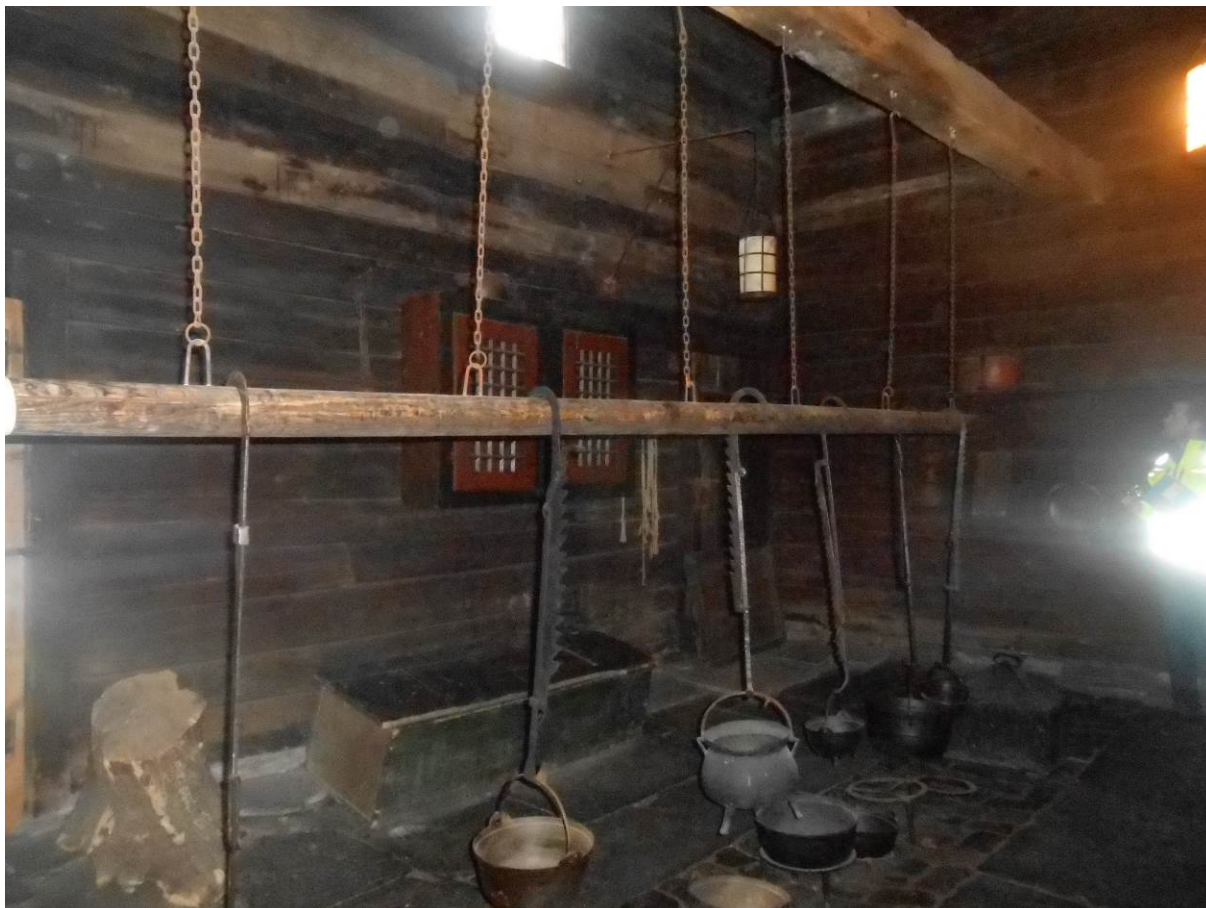
Bredsgårdens ildhus ligger vegg i vegg og er i én etasje med åpne takstoler. Takstein er lagt på åpen lekt, og på gulvet ligger det skiferheller. Selve bygningen er en rekonstruksjon, men den store «kappen» er den originale fra Bredsgården. Gjennom denne kappen fyrte man opp bileggerovnen i skjøtstuen bakenfor. Røyken ble ledet ut i spaltene øverst i kappen og ut gjennom taket. På gulvet er det et steinsatt felt hvor man gjorde opp langild. Over henger grytene i skjæringer, som er festet til den kraftige midtbjelken som man kalte krøkebom. Røyken slapp ut gjennom to glassløse glugger oppe på veggen og gjennom taket, som altså var uten taktro. Ildhuset rommer en samling av fast inventar og løse gjenstander som ble brukt her, blant annet kjøkkenbenk med avdelte rom for hver av stuene i gården. Heller ikke i denne bygningen er det ved etableringen skilt vesentlig mellom original og kopi.

Figur 10: Bredsgårdens ildhus rommer en samling gjenstander som ble brukt i et ildhus. Grytene ble hengt i skjæringer over langild (Foto: Byantikvaren 2015).

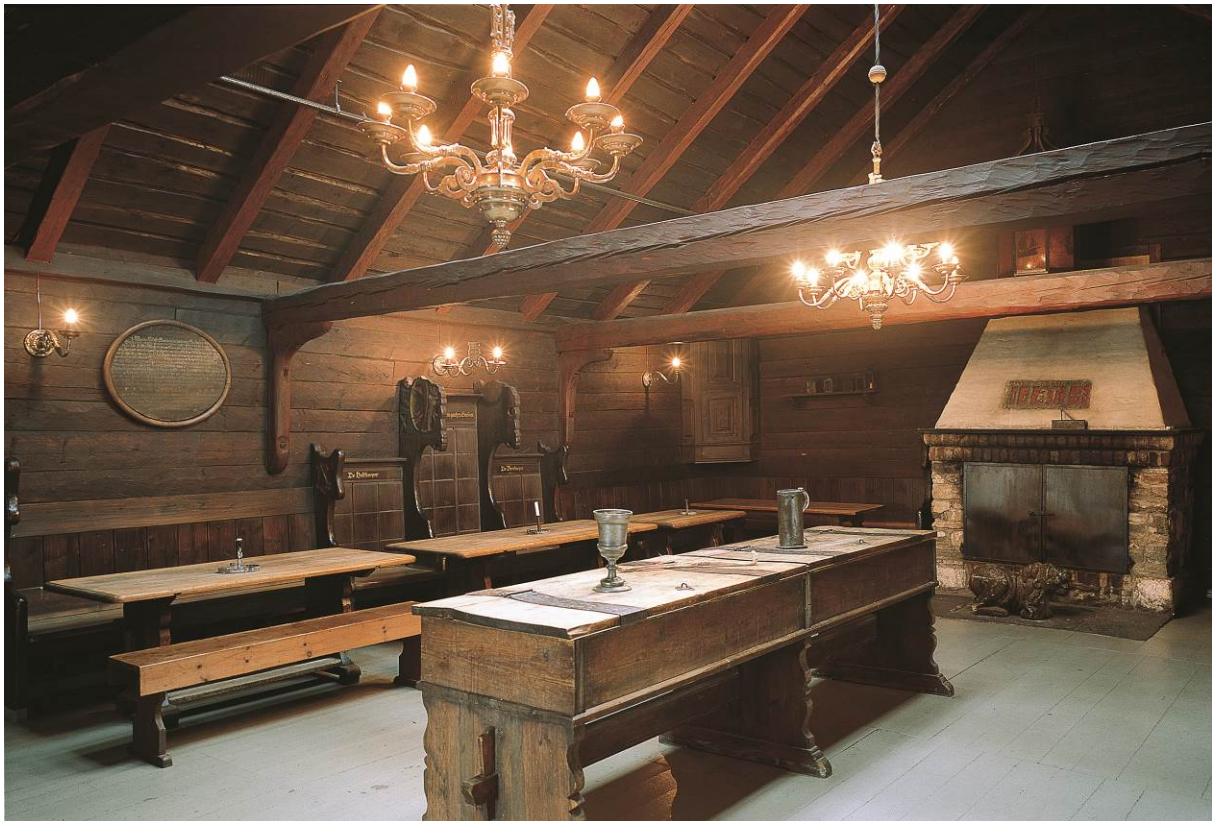
Dette er den største av bygningene. Denne stuen er bygget 1935-38 som en relativt fri **rekonstruksjon** av hvordan man antok at skjøtstuen kunne ha sett ut før 1702-brannen, med frilagte tømmervegger utvendig og kraftige dimensjoner på tømmeret. Selv stuen ligger i andre etasje. Hovedinngangen til hele anlegget ligger i første etasje, hvor man først kommer inn i en stor hall med frittstående stolper støttet av selvvokste knær og tømmervegger dekorert med rankemalerier i museal ånd på 1930-tallet - fritt etter slike dekorasjoner som er avdekket i andre påkostede rom på Bryggen.

Figur 11: Jacobfjordens og Bellgårdens felles skjøtstue/Den rekonstruerte stue. Rommet viser hvordan man antok at en skjøtstue kan ha sett ut før 1700-tallet. Rommet har åpne takstoler med lysglugger øverst, og det er ikke vindu i selve veggene. Midt i rommet ser vi en kannestol, et slags langt bord med en innelukket kasse under bordplaten. Her oppbevarte man blant annet drikkekar og bøker. Bordet hadde en allsidig funksjon og ble brukt for oppbevaring og som buffé, alter, kateter og straffebukk (Tryggve Fett, Prosjekt Bryggen/Skattkammeret). (Foto: Hanseatisk Museum).

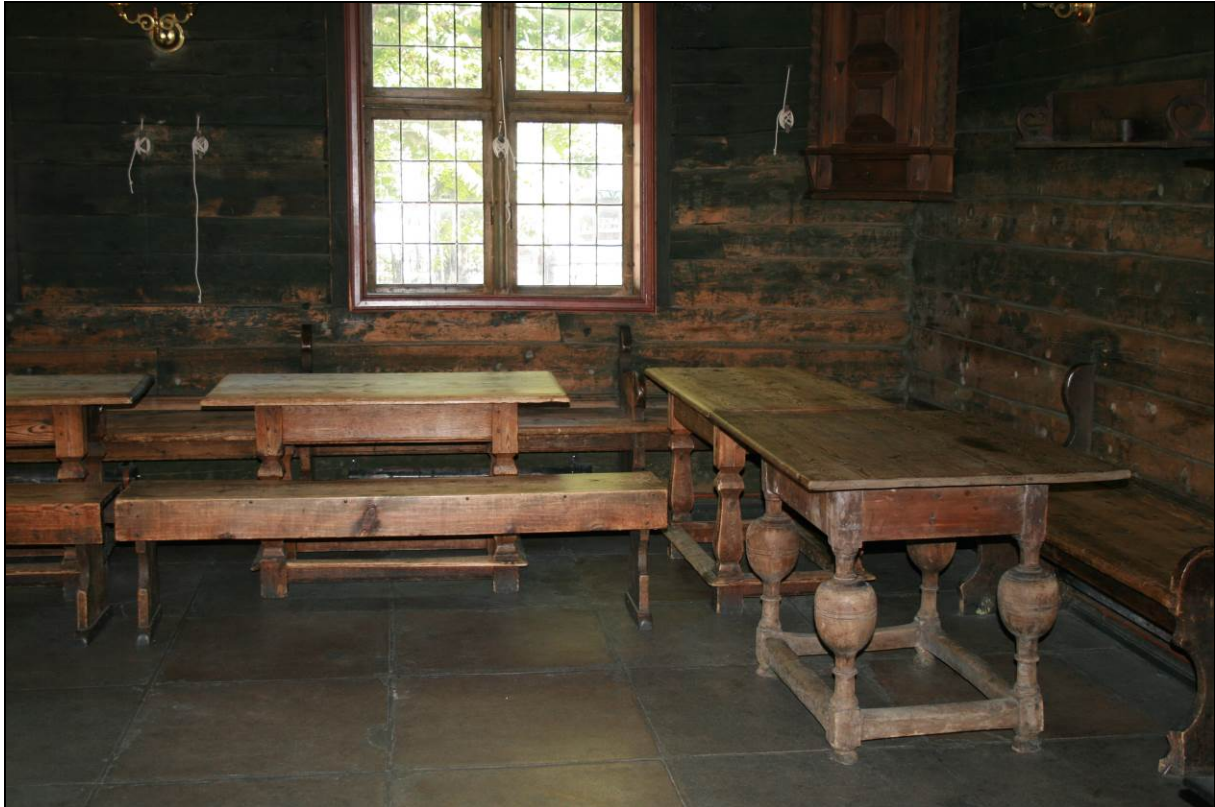
Dette er en kopi av den originale Svensgårdens schøtstue slik den ble gjenreist og innredet etter 1702-brannen. Den skiller seg ganske mye fra den eldre, rekonstruerte stuen. Taket er flatt med loft over, og på to vegger er det blyvinduer som gir godt lys. Gulvet er belagt med sandsteinsfliser fra Tyskland, såkalte bremer-heller. Selve stuen ligger i andre etasje, med

innvendige vegger kledd med panel. Inventaret er nytt, men det er laget etter inventarfortegnelser fra 1702. Ved siden av ovnen er det små åpninger med skyveplate. Gjennom disse kunne man se ned i ildhuset som lå i første etasje bak skjøtstuen. Ildhuset er ikke gjenoppført. Første etasje består av laftede boder som ligger innenfor en sval.

Figur 12: Svensgårdens Schøtstue er en kopi og viser situasjonen i denne stuen etter gjenreisningen av bryggebebyggelsen i forbindelse med 1702-brannen. Det er delt av mot loft, og veggene har store blyvindu. (Foto: Hanseatisk museum).

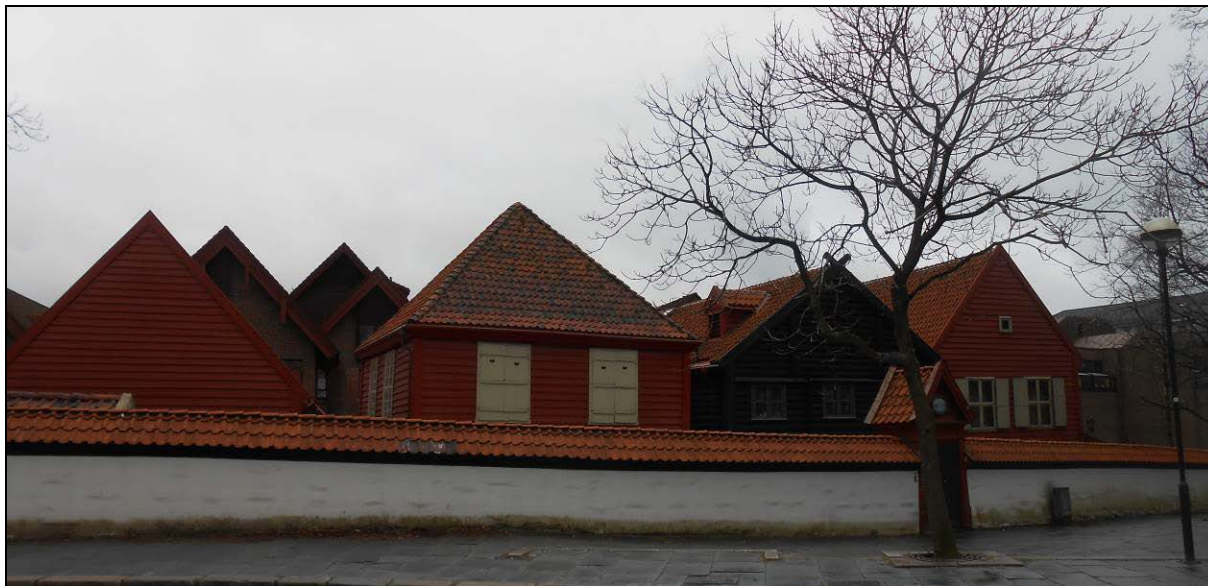
Bygningene er rektangulære bygningskropper med saltak eller valmet tak. Noen av bygningene er utkraget i andre etasje eller har utenpåliggende skur, overbygde trapper o.l. Takene er tekket med rød, gammel tegl, enkeltkrummet uten fals, og takflatene har et levende, autentisk uttrykk. Ytterveggene er kledd med uprofilert og enkelfalset vestlandspanel på tre av bygningene, men «den rekonstruerte stue» står med tømmerveggene frilagt for å illustrere en skjøtstue fra tiden før 1700-tallet. Det er også kraftigere dimensjoner på tømmeret i denne bygningen, som har

Figur 13: Hele anlegget sett fra Øvregaten (Foto: Byantikvaren 2015).

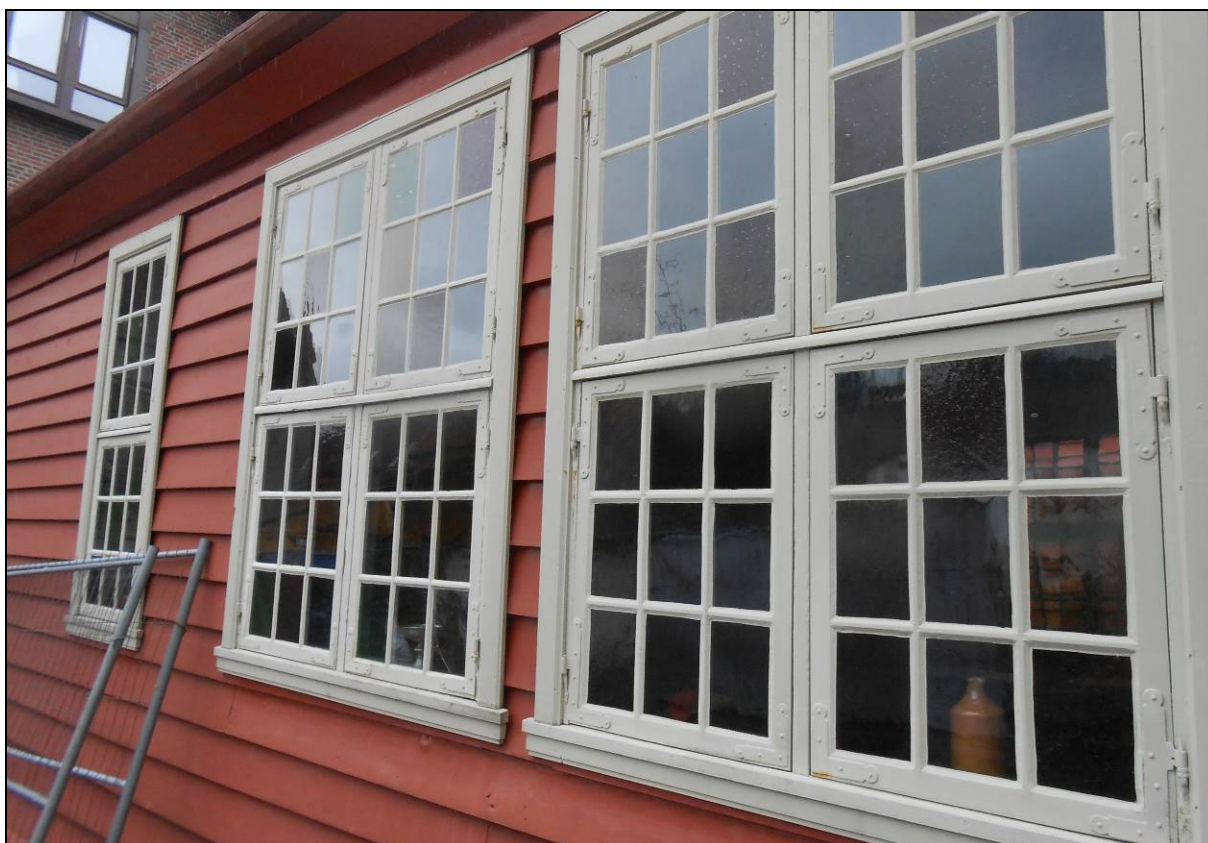
vinduer med blyprosper. Vinduene i de andre husene er også smårutete, noen er av tre og noen med blyprosper. Vinduene er kopier av eldre vindustyper, men trolig produsert på 1930-tallet, muligens erstattet i 1944 etter eksplosjonsulykken på Vågen. Det er smidd beslag etter historiske forbilder. Mange av vinduene er også utstyrt med lemmer, noe som var vanlig på 1700-tallet. Kledningen er malt i engelskrødt, vinduer og dører er holdt i mørk grønt eller hvitt.

Figur 14: Barokkvinduene i Dramshusen er ikke opprinnelige fra 1700 tallet, men kopier av en historisk vindustype og laget på 1930- eller 40-tallet (Foto: Byantikvaren 2015).

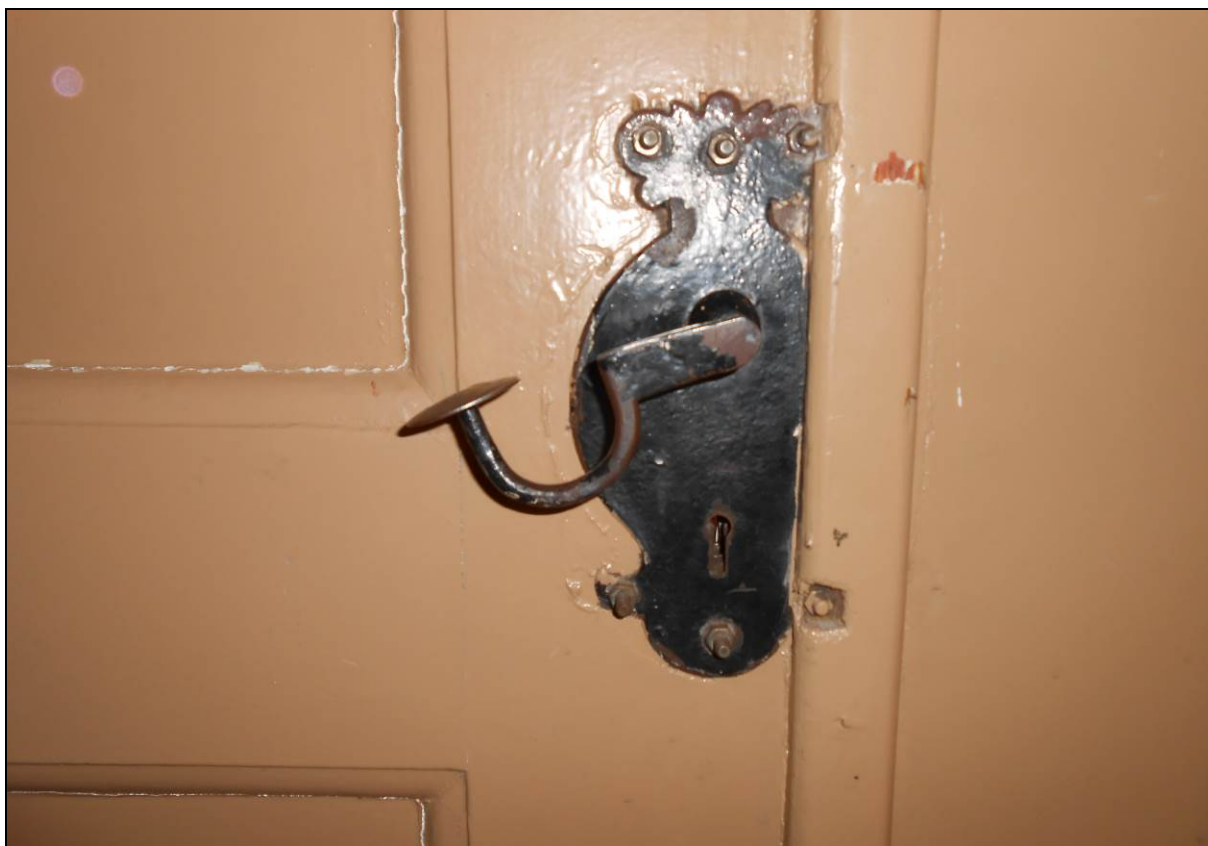
Figur 15: Blant mange nyproduserte detaljer fra museet ble reist på 1930-tallet, er håndtak og beslag i smijern til dører og vindu. De ble kopiert med forbilde i historiske typer (Foto: Byantikvaren 2015).

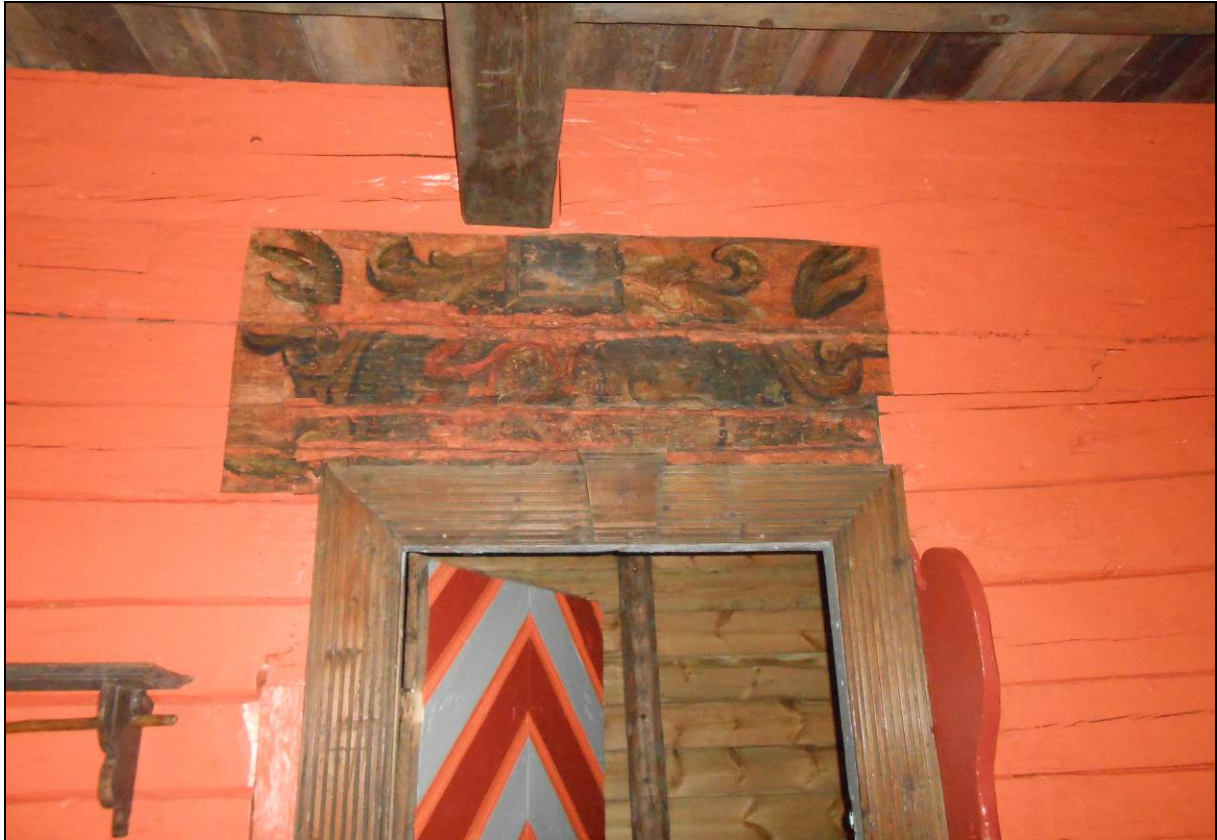
Figur 16: I Dramshusens stue har Riksantikvaren nylig restaurert et felt over døren med opprinnelig rankedekor (Foto: Byantikvaren 2015).
