ANTIKVARISK DOKUMENTASJON

Lysverket/KODE 4 og Bergen kulturskole

Strømgaten 19, Lars Hillesgate 10/Rasmus Meyers allé 9

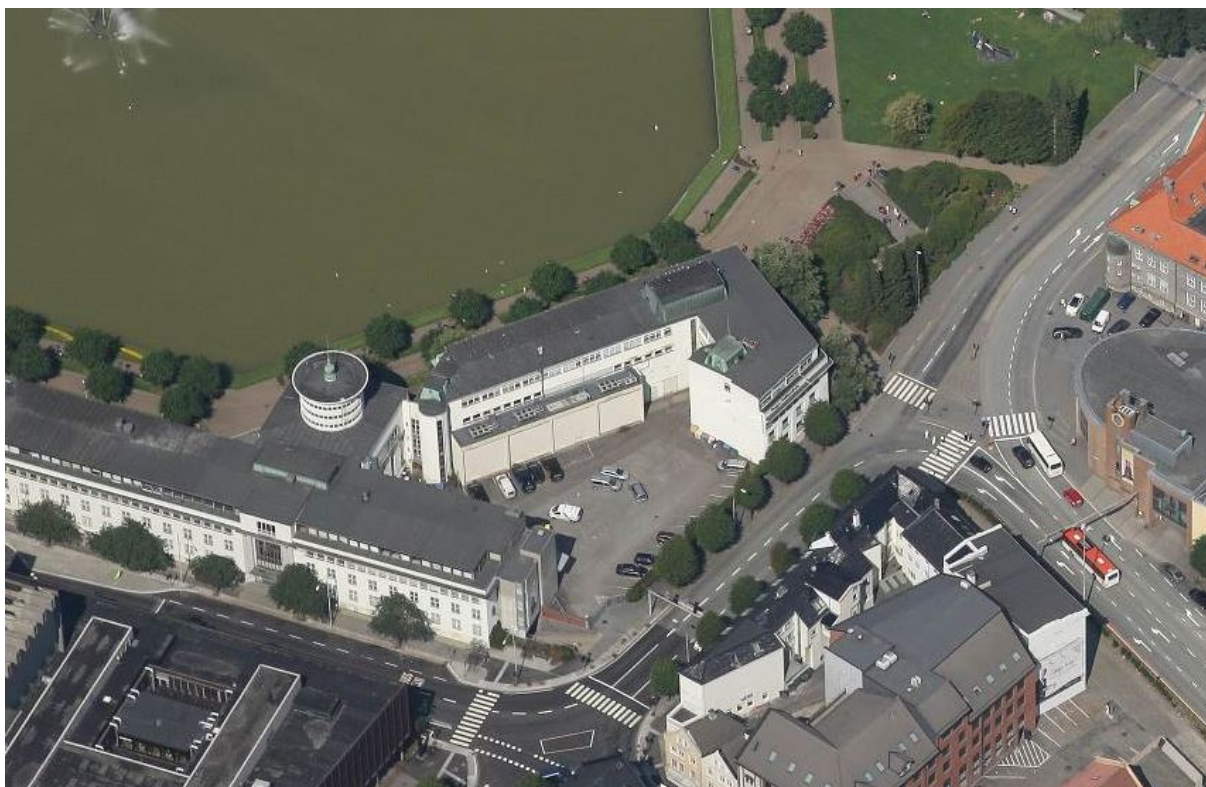
Figur 2: Skråfoto av lysverksbygningen (Foto: Bergen kommune/BlomWEB Viewer).

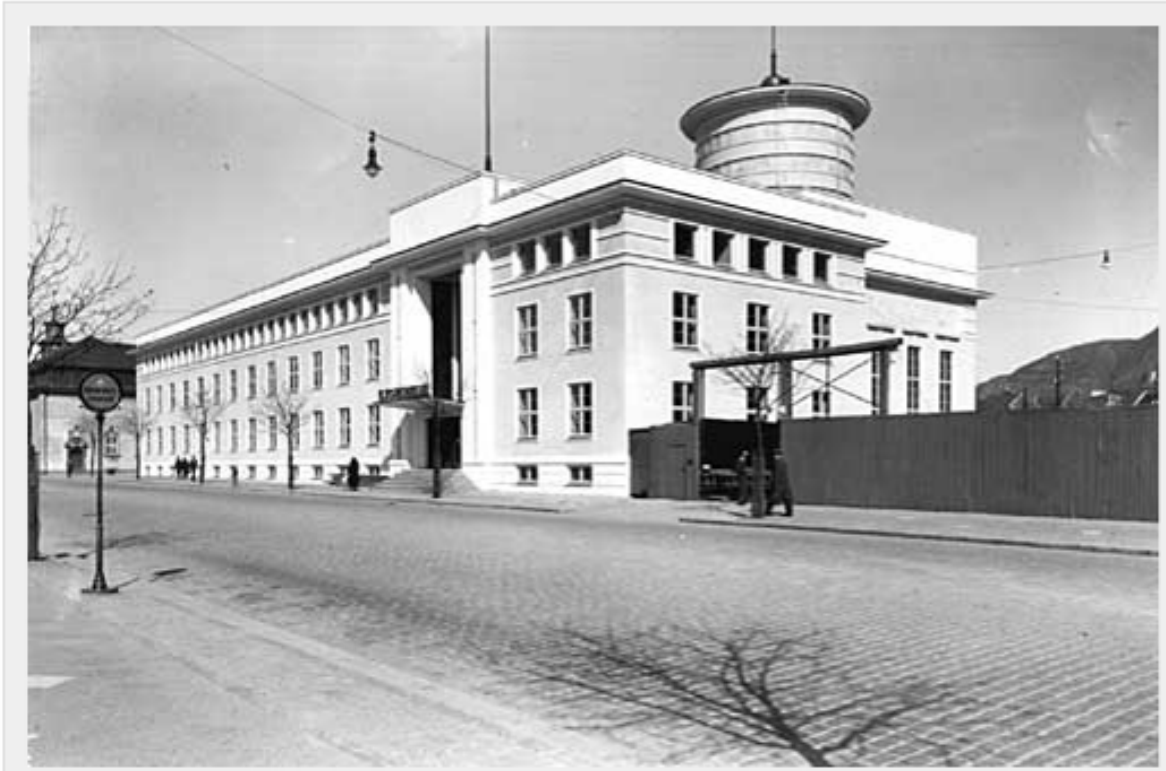
Figur 4: Her er den nye administrasjonsbygningen til BLV fotografert i 1939, året etter oppførelsen. Østfløyen og den inntrukne toppetasjen kommer opp først mange år senere (Foto: Atelier KK. UBB-KK-N-335/051).

Ca. 1970 ble det gjort flere store endringer på tårnbygningen/Lars Hilles gate 10, blant annet ved et tilbygg i form av en stor østfløy. Omtrent samtidig ble hovedbygningen bygget på med en inntrukket 4. etasje, tegnet av Tryti og Lekven.

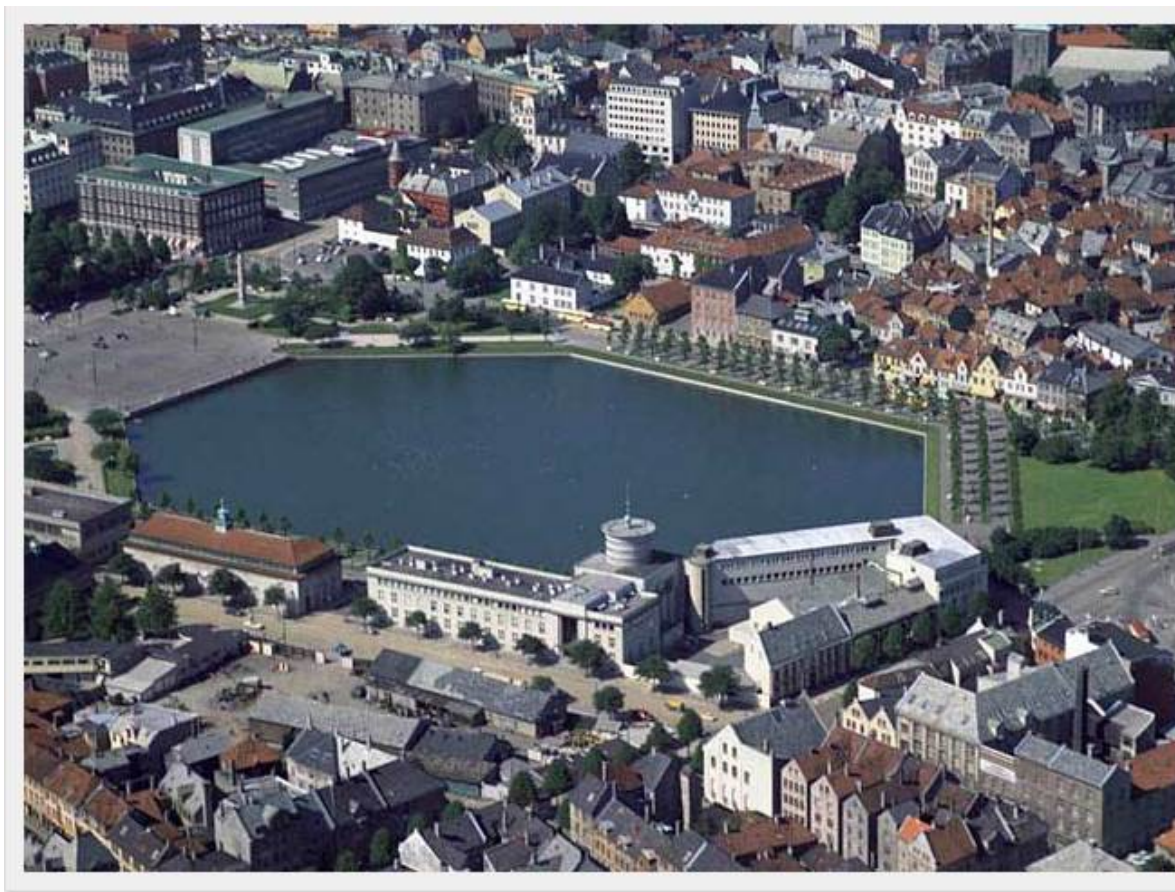
Figur 5: Her er bygningene fotografert i 1960. De to realiserte nybyggene i Strømgaten 19 er kommet opp, og tårnbygningen er fremdeles uendret. De gamle bygningene står fremdeles (Flyfoto 1960, Widerøe's A/S).

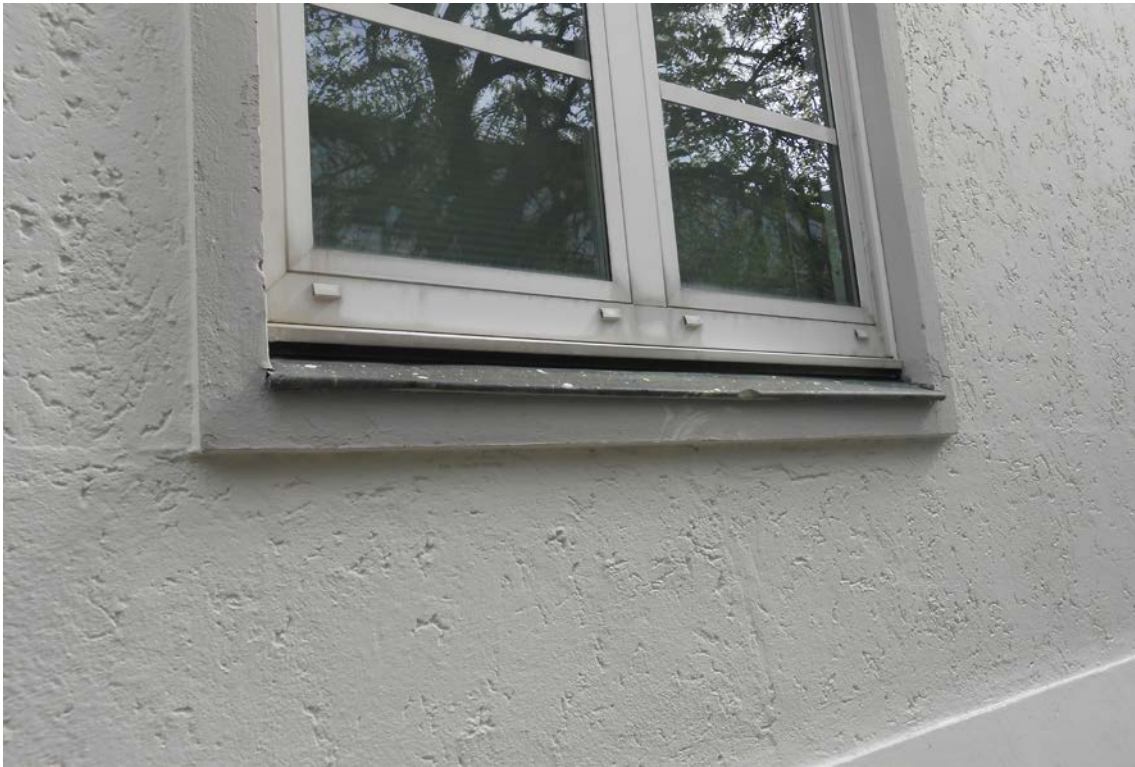
Figur 7: Såkalt mott-puss. Denne strukturen går igjen i de fleste pussede overflater både ute og inne over det meste av hele bygningskomplekset (Foto: Byantikvaren 2015).

Bygningens hovedform og fasadeuttrykk bør ivaretas. Pusstruktur, som mott-pussen, bør videreføres. Originale bygningsdeler bør bevares og bare skiftes dersom de er ødelagt, og da fortrinnsvis med materiale og utførelse tilsvarende originalen, så som kobberbeslag. I tilfeller der endringer allerede er foretatt, kan tilbakeføringer være aktuelt.

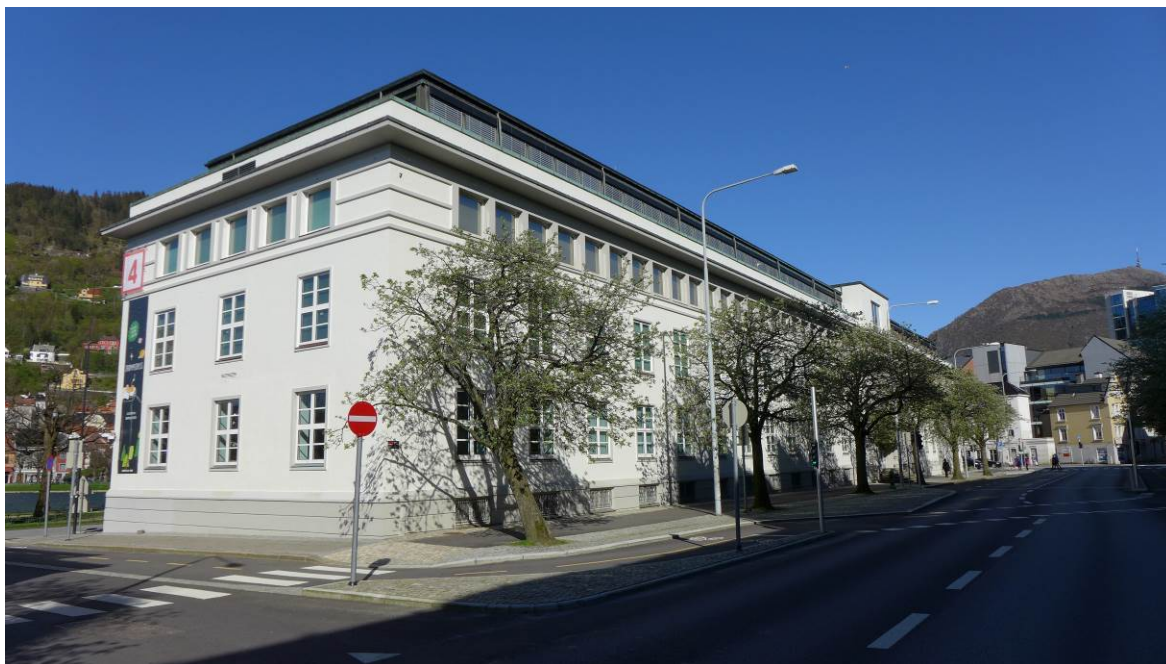
Figur 8: Vestfløyen har en utpreget horisontal fasadeutforming (Foto: Byantikvaren 2015).

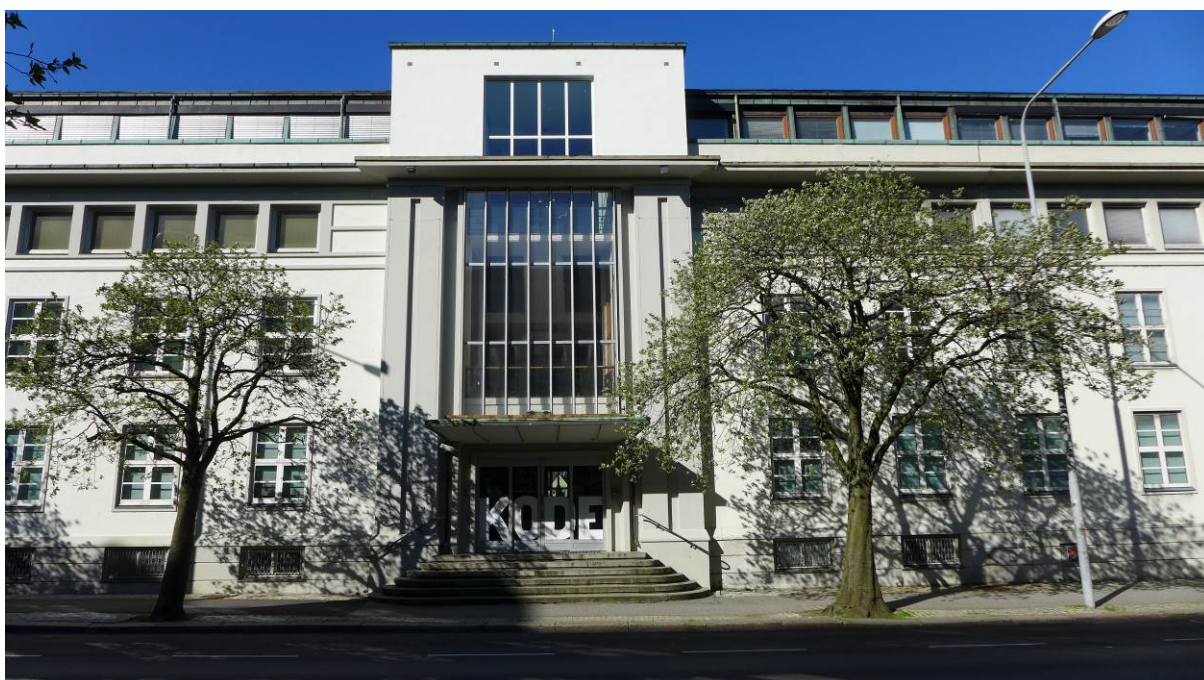
Figur 9: Den horisontale fasaden balanseres av inngangspartiet, med lange halvsøyler og høyt trapperomsvindu delt opp av ribber (Foto: Byantikvaren 2015).

Inngangspartiet fra Lars Hilles gate har også en vertikal karakter. Dørene er flankert av doble pilastre som strekker seg over tre etasjer, med et høyt ribbeindelt, vindu som markerer trappehallen i fasaden. Over dørene krager en syltynn baldakin langt ut - et produkt av de nye mulighetene som jernbetongens inntog på byggemarkedet ga til fasadeutforming – og et klart funksjonalistisk element. En bred granittrapp med buet avslutning fører opp til dørene. Dette er den største og mest representative inngangen. Ingen originale ytterdører er bevart, og i dag er det aluminiumsdører her.

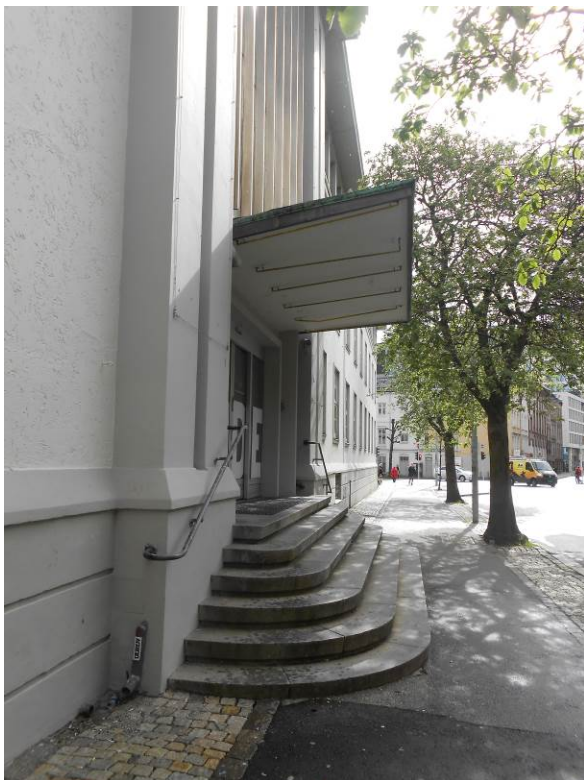
Figur 9: Den tynne, utkragede baldakinen er karakteristisk for funksjonalismen (Foto: Byantikvaren 2015).

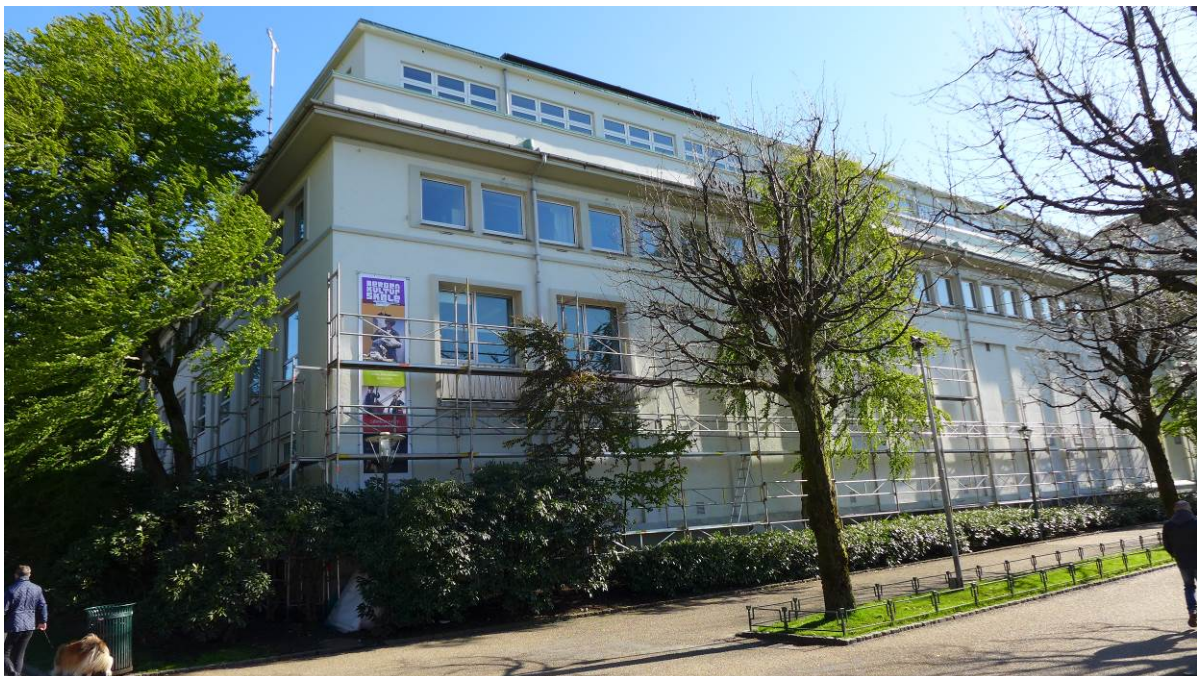
Figur 10: Byggetrinn 1. Fasaden mot Lille Lungegårdsvann er representativt utformet, men har store, tette nisjer i fasaden og en mer lukket karakter enn tårnbygningen (Foto: Byantikvaren 2015).

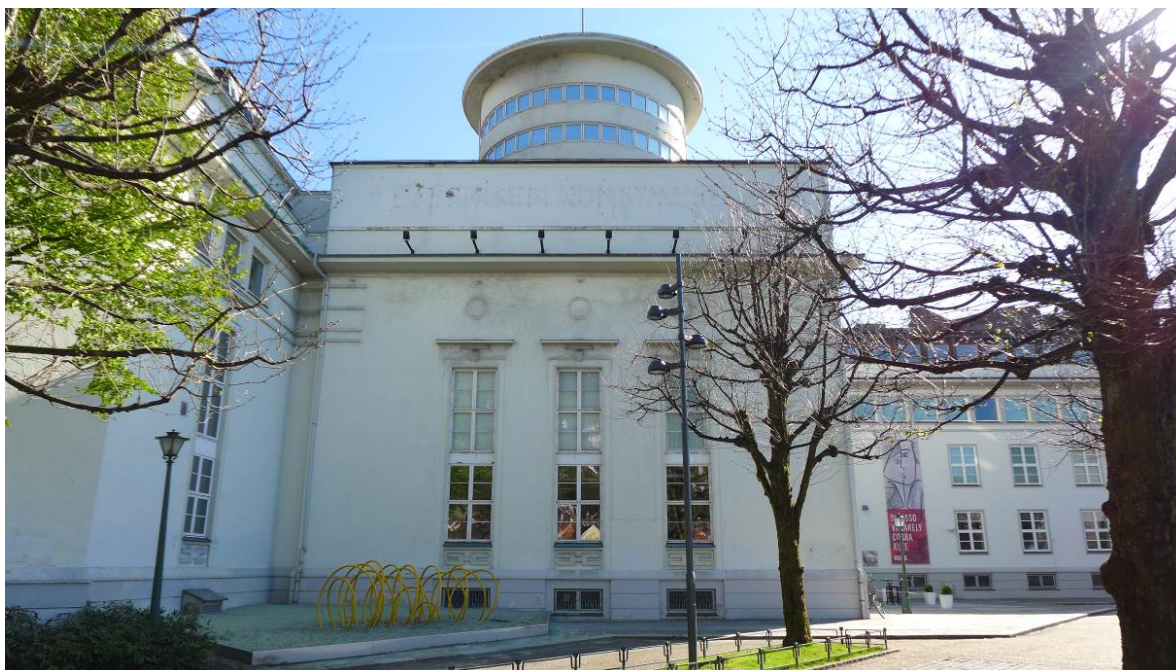
Figur 11: Tårnfløyen skiller seg ut med vertikale, sprossede vindusbånd og fasadedekor som understreker tårnets høyde. Dette fasademotivet er videreført i nybygget fra 1945 (til venstre i bildet). Vi ser også hvordan gesimsen binder nytt og gammelt sammen (Foto: Byantikvaren 2015).

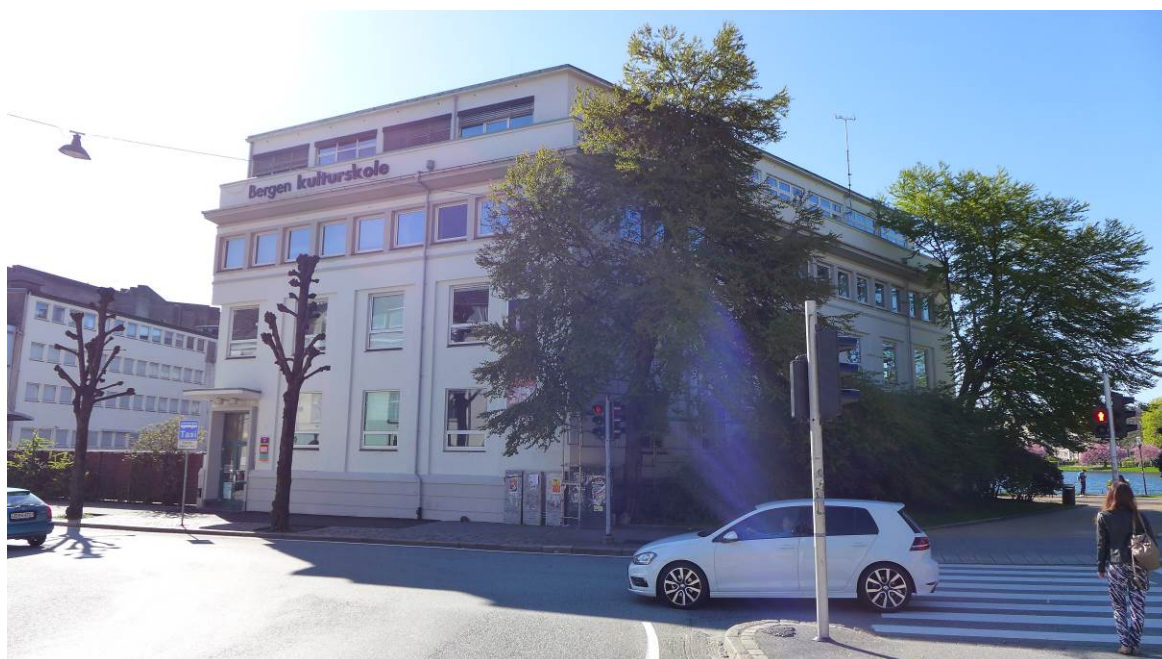
Figur 12: Bergen kulturskole. Her seg vi byggetrinn 2 i Strømgaten, oppført i 1958 (Foto: Byantikvaren 2015).

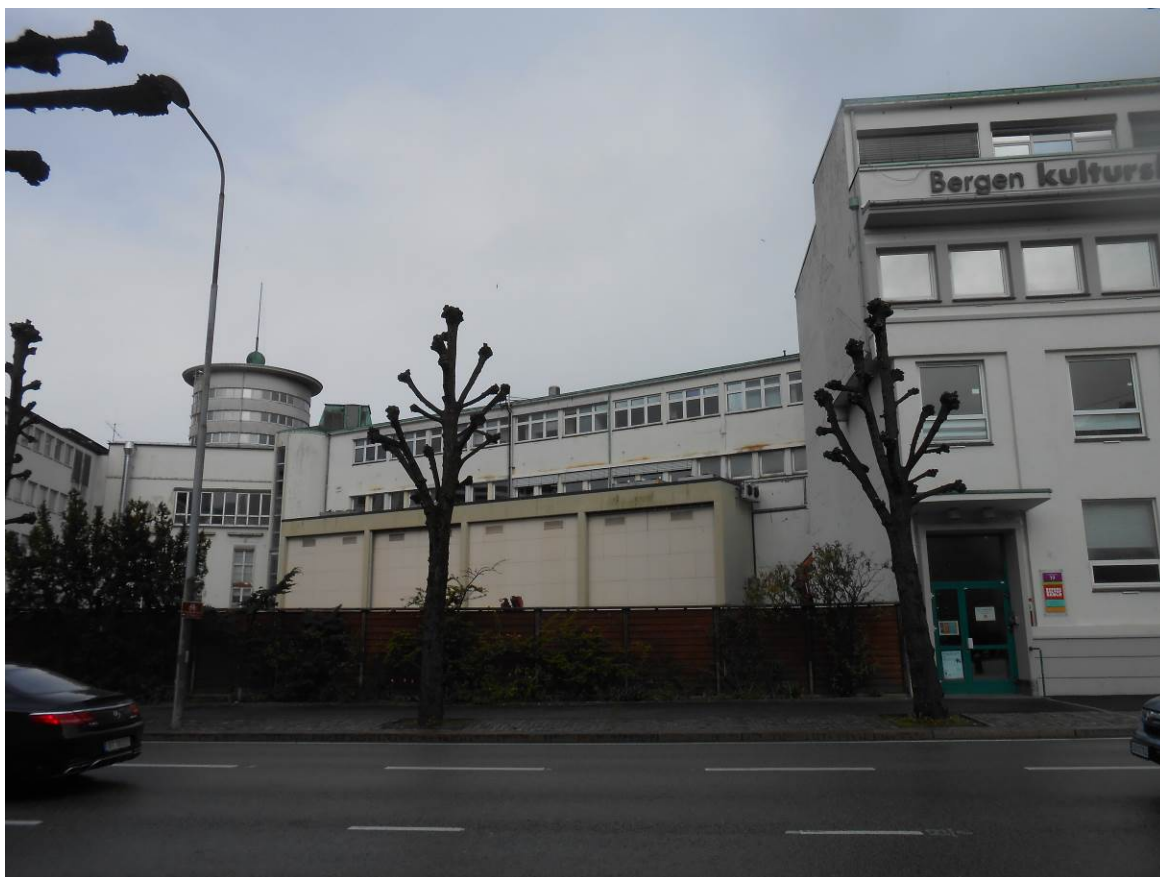
Figur 13: Sekundærstasjonen til høyre har på denne siden preg av å være bakgårdsfasade. Det var egentlig planlagt en bygning til langs Strømgaten som ikke ble oppført. Foran tårnsalsoppbygget ser vi spiraltrappen, som er markert i fasaden som et rundt trappetårn (Foto: Byantikvaren 2015).

Baksiden har ikke en tilsvarende representativ utforming. Veggene har porter med store dimensjoner for innføring av store transformatorer, samt hevbart gulv i gårdsrommet. 1945-delen har dessuten fått et senere tilbygg med klart preg av å være nyttebygning, denne har ikke erkjent antikvarisk verdi. Det runde trappehuset mot gårdsplassen er likevel et karakteristisk, funksjonalistisk fasadeelement på baksiden som er verdt å legge merke til, sammen med to andre trapperomsvindu og en utstikkende baldakin mot Strømgaten.

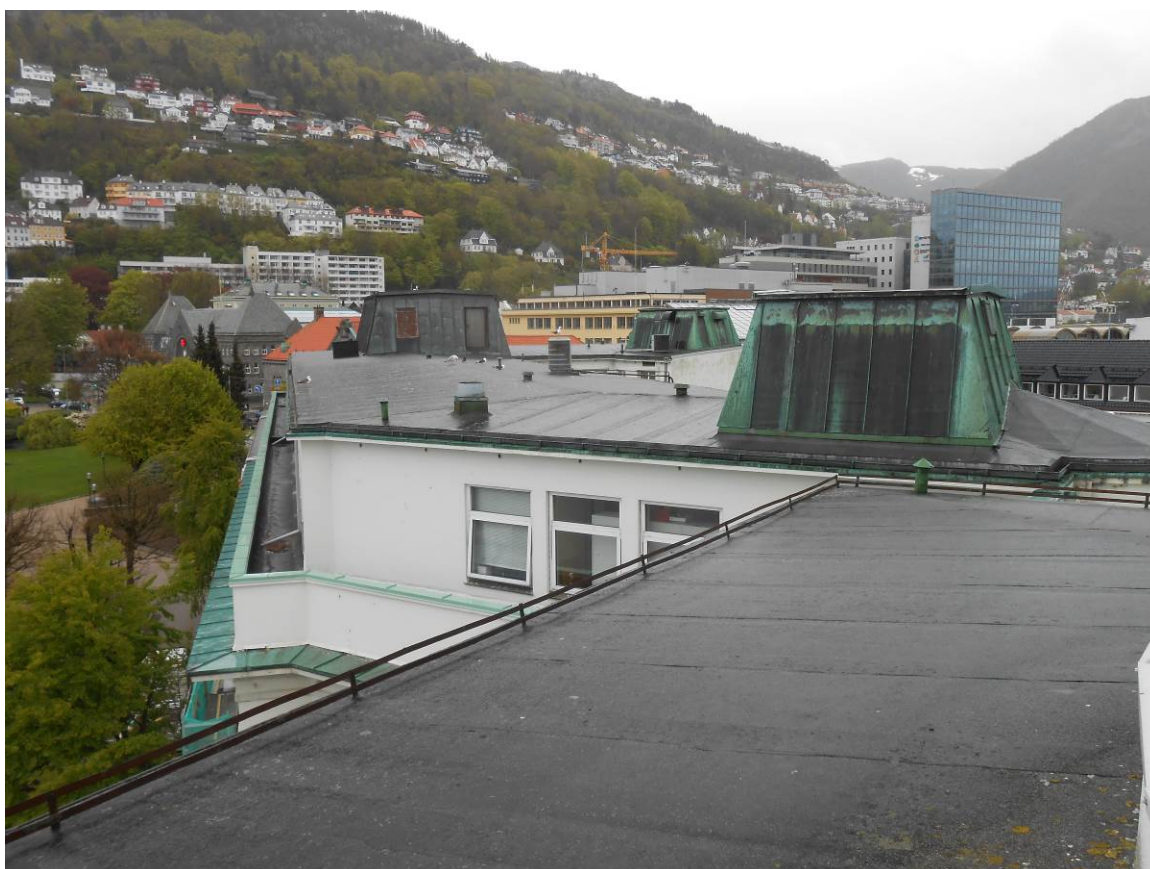
Figur 14: Taket på Kulturskolen har tre takoppbygg beslått med kobber. Hovedgesimsen nederst står også med kobber, mens den øverste nylig har blitt erstattet av grønnlakkert aluminium (Foto: Byantikvaren 2015).

tilnærmet flatt og teknet med takpapp. Det har tre kobberkledd oppbygg på taket, ett for ventilasjonsanlegg og to for heishus. Også her er gesimsene beslått med kobber. I 2014 ble beslagene på den nederste av de to gesimsene erstattet av grønnlakkert aluminium på grunn av lekkasjer. Utvendige sålbenker er forsterket med skifer på denne bygningen.

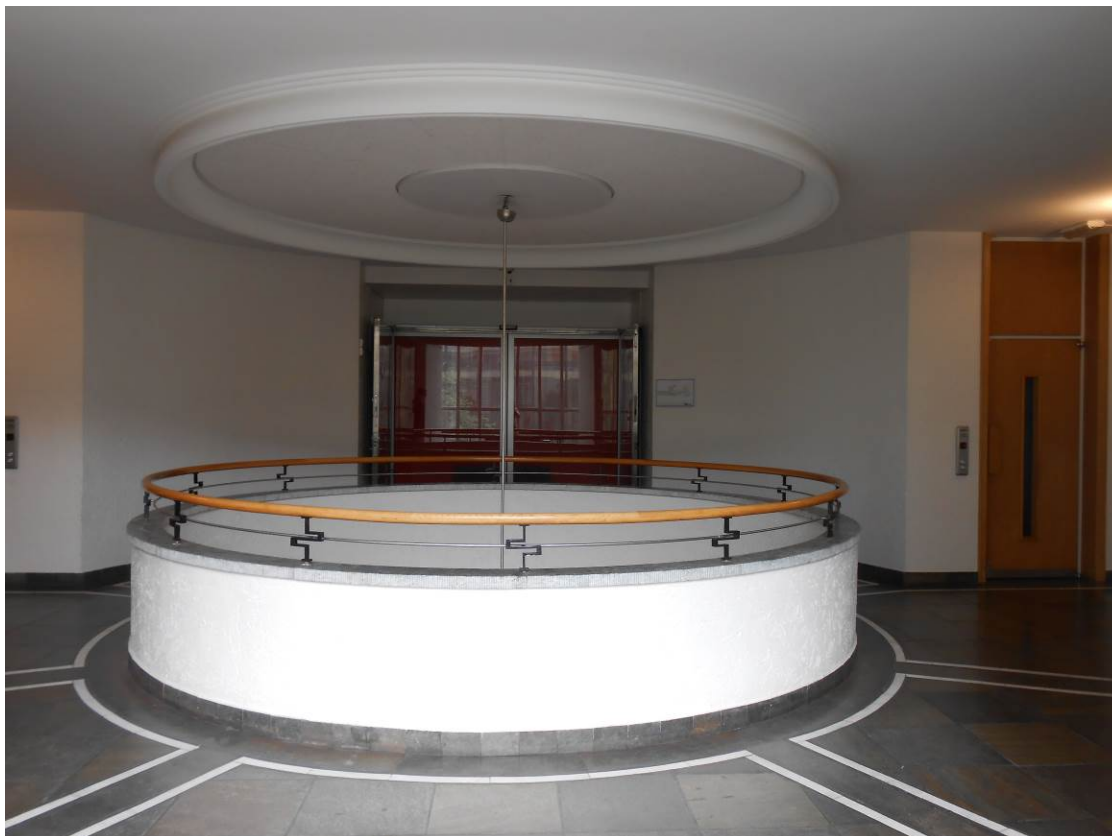
Figur 15: Vestibylen går gjennom to etasjer. Her fra den øverste, altså andre etasje (Foto: Byantikvaren 2015).

Dersom en gjør entré gjennom hovedinngangen fra Lars Hilles gate, kommer en inn i vestibylen/inngangshallen. Dette er en sentralhall som går gjennom to etasjer, og inneholder også hovedtrappen. Åpningen i himling mot andre etasje er en sirkel, slik at det dannes et slags galleri i andre etasje. Gulvarealet er imponerende i begge etasjer. I første er det ornamentert som en sol med stråler, og med et blankt, sirkulært og opplyst midtpunkt som bærer BLVs initialer/logo. Symbolikken er temmelig åpenbar. Innenfor vestibylen lå opprinnelig hovedekspedisjonshallen, der hvor restauranten ligger i dag. I dag er vestibylen kanskje mest imponerende sett fra andre etasje, da det er gjort flere større endringer i første etasje. Interiøret i vestibylen tar opp sirkelformen på tårnet og i fasadekoren. Selve trappen er utformet som en monumental dobbeltrapp som veksler mellom ett midtre trappeløp og to adskilte løp. Tappen har ornamentert rekkverk i jern med rund håndlist av tre. Rekkverket er nylig sikret med glassplater på utsiden.

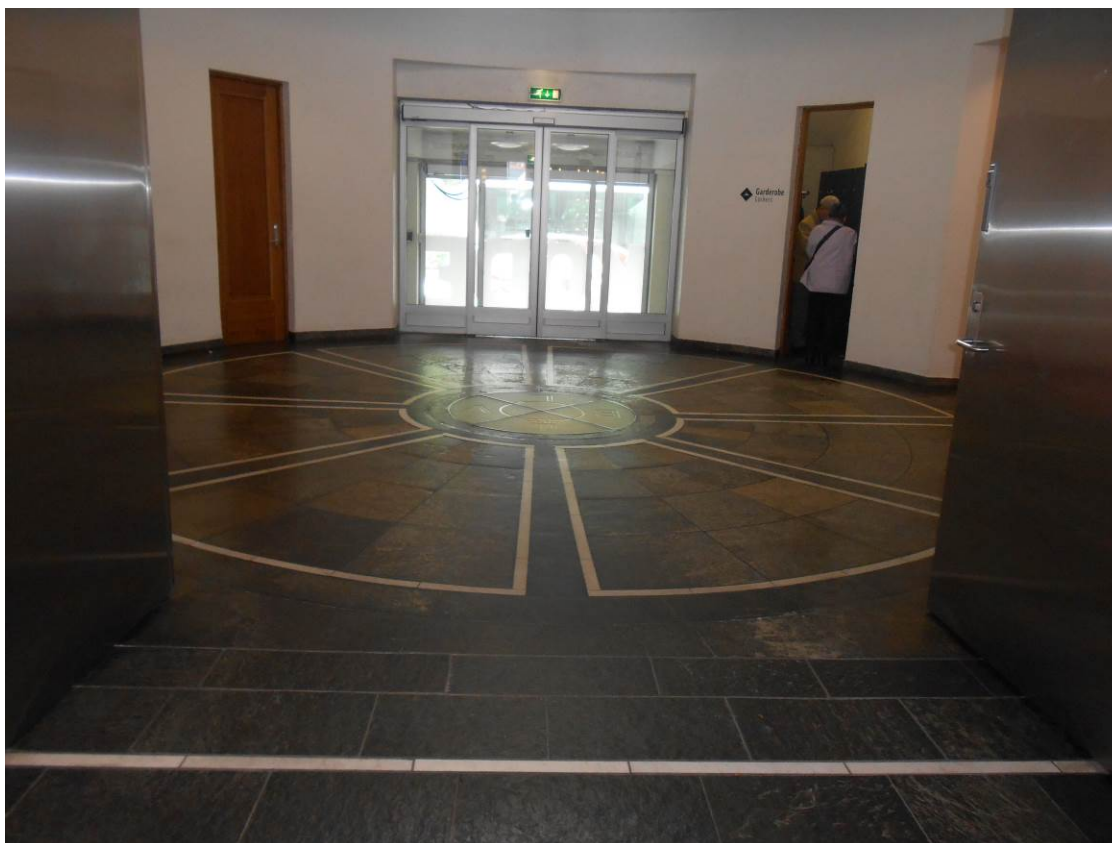
Figur 16: Gulvet i vestibylen er imponerende med skifer og marmor lagt i mønster; en sol som stråler utover. I midten en gjennomlyst plate med BLVs logo (Foto: Byantikvaren 2015).

Av interiørene er særlig vestibylen og trapphallen viktige elementer å ivareta, i opprinnelig form og med originale elementer/materialer, som for eksempel dekorgulvet, pusstruktur, rekkverk og gamle dører. Listen er ikke uttømmende. Samtlige trapperom anses som verneverdige og bør i minst mulig grad endres. Romvirkningen i tårnsalen bør også bevares.

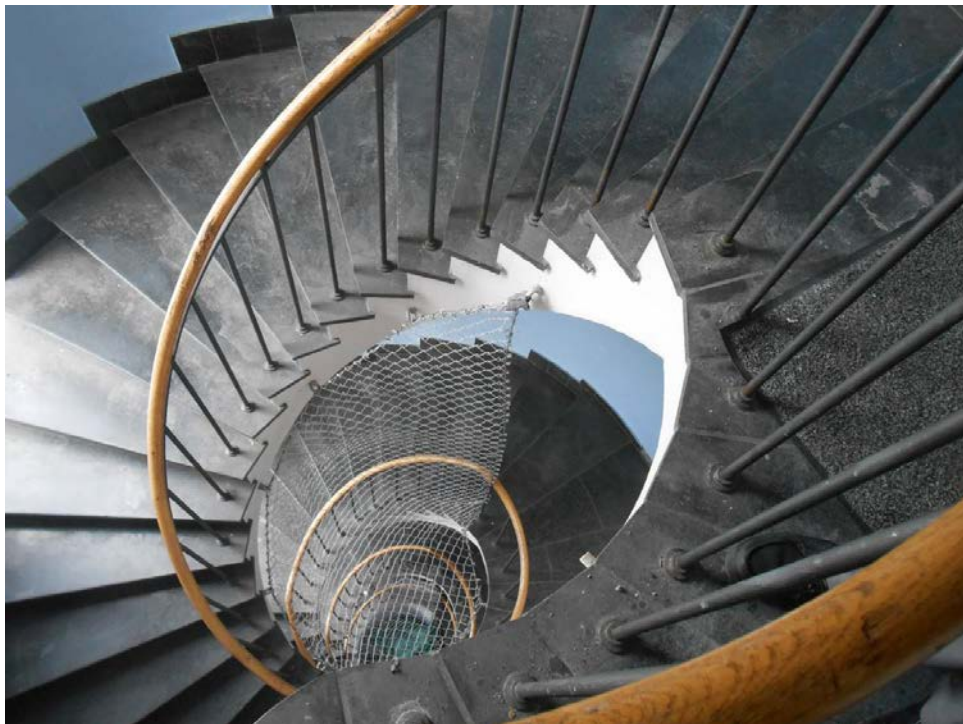
Figur 21: Det sirkelformede trappeløpet på overgangen mellom de to bygningene (Foto: Byantikvaren 2015).

også en original heiskupé fra 1945, godt bevart med trapesform og heldekkende trepaneler. Trappen har et spiralformet løp, noe som gjenspeiler seg i fasaden i det sirkelformede trappehuset, som utvendig utgjør et karakteristisk fasademotiv i funksjonalistisk stil. Heis nummer to har et ornamentert dørøverstykke i metall som også nevnes. Øvrige rom og overflater i bygningen er nye, med unntak av vinduskarmene av svart, blankpolert skifer.

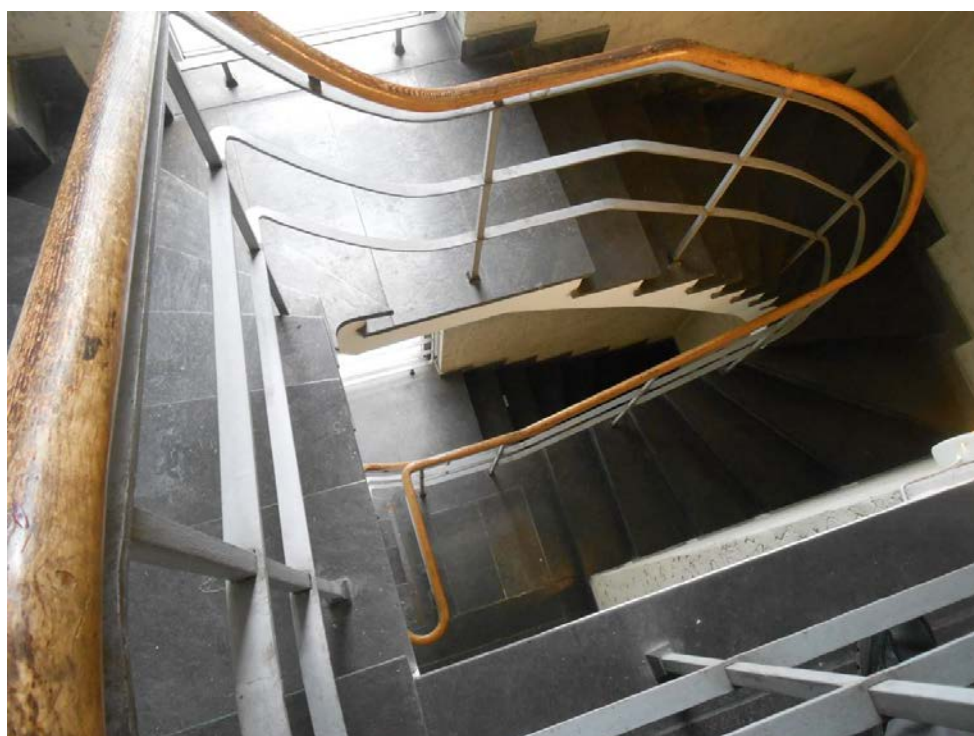
Figur 22: Også de to andre trappene i Strømgaten 19 har høye kvaliteter. Her fra det midterste av dem (Foto: Byantikvaren 2015).

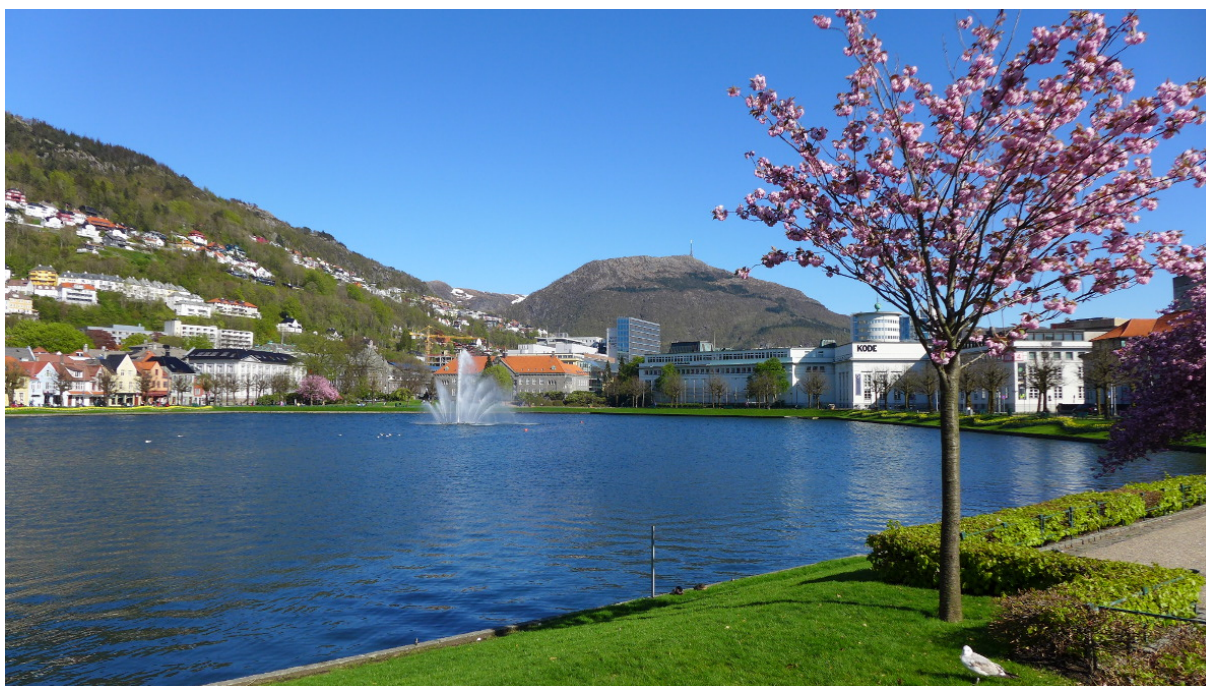
Mot Lille Lungegårdsvann inngår uteområdene som en integrert del av parkområdet rundt vannet, hvor bygningsfasadene er plassdannende byromsvegger. Ut mot Strømgaten ligger et åpent tomteareal/gårdsplass, dette er i dag gjerdet inn og benyttes til parkering. Her lå det tidligere en eldre omformerstasjonsbygning fra tiden før nybyggingen i 1938, Strømgaten 21. Denne ble revet i 1976, og tomten har stått ubebygget siden.

Figur 23. Mot Lille Lungegårdsvann inngår uteområdene som en integrert del av parkområdet rundt vannet, hvor bygningsfasadene til Lysverketbygningen er plassdannende byromsvegger (Foto: Byantikvaren 2015).
