ANTIKVARISK DOKUMENTASJON

Øvregaten 5

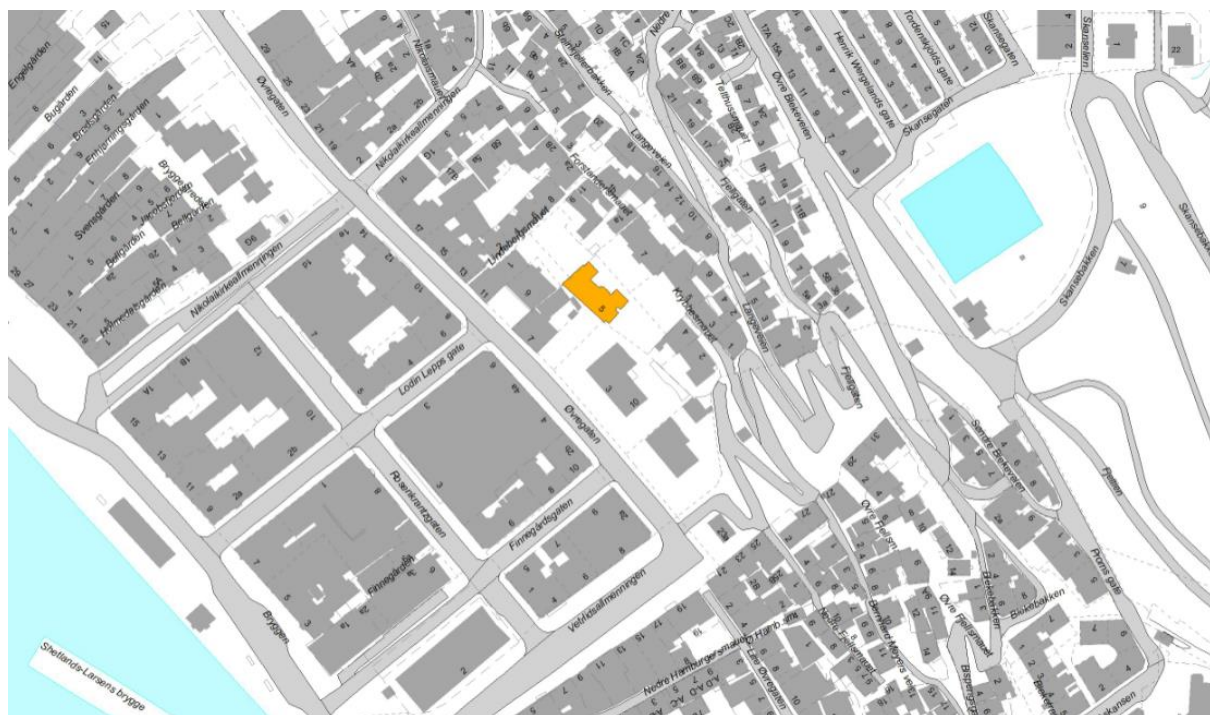
Figur 1: Øvregaten 5 ligger midt i et av byens eldste områder, med stor bredde og tidsdybde i bebyggelse, anlegg og struktur. Mye av bebyggelsen stammer fra tiden etter storbrannen i 1702, men bebyggelsesstruktur, veifar og arkeologi går helt tilbake til middelalderen.

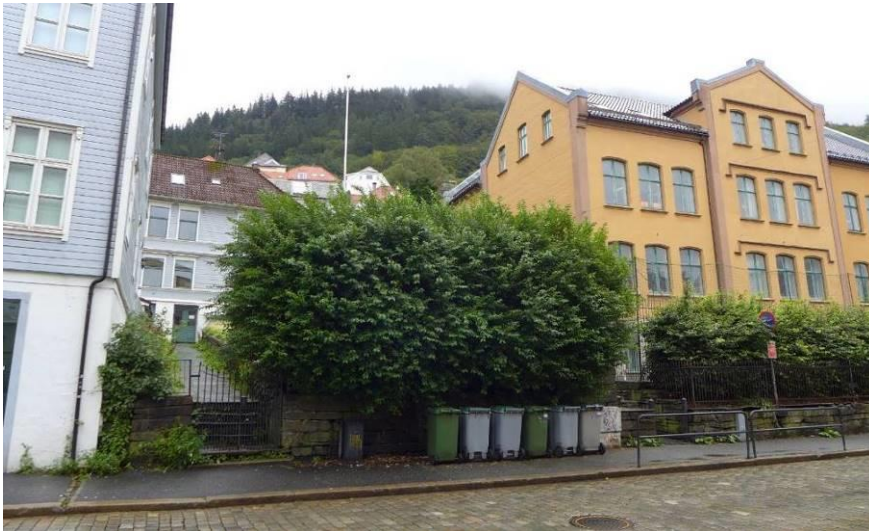
Figur 2: I enden av den lange, rette atkomstveien som går inn fra gaten, skimter vi litt av Øvregaten 5, innimellom mellom hjørnet av Øvregaten 7 og Christi Krybbe skole (bygg nord).

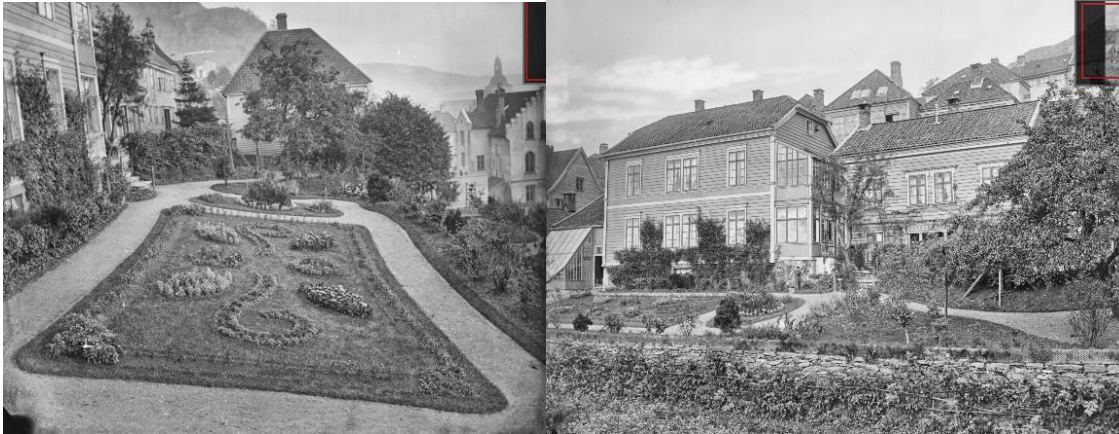
Figur 3 og 4: Her ser vi hagen til Krybbesmauet 5 og 7, fotografert mellom 1870 og 1885. Etter 1702 ble området øst for Øvregaten et fornemt strøk, og de åpne arealene med kålhager, som for lenge siden hadde etablert seg i bakkant av bebyggelsen, ble opparbeidet til kombinerte pryd- og frukthager (ubb-kk-ndx-0261 og ubb-kk-ndx-0241)

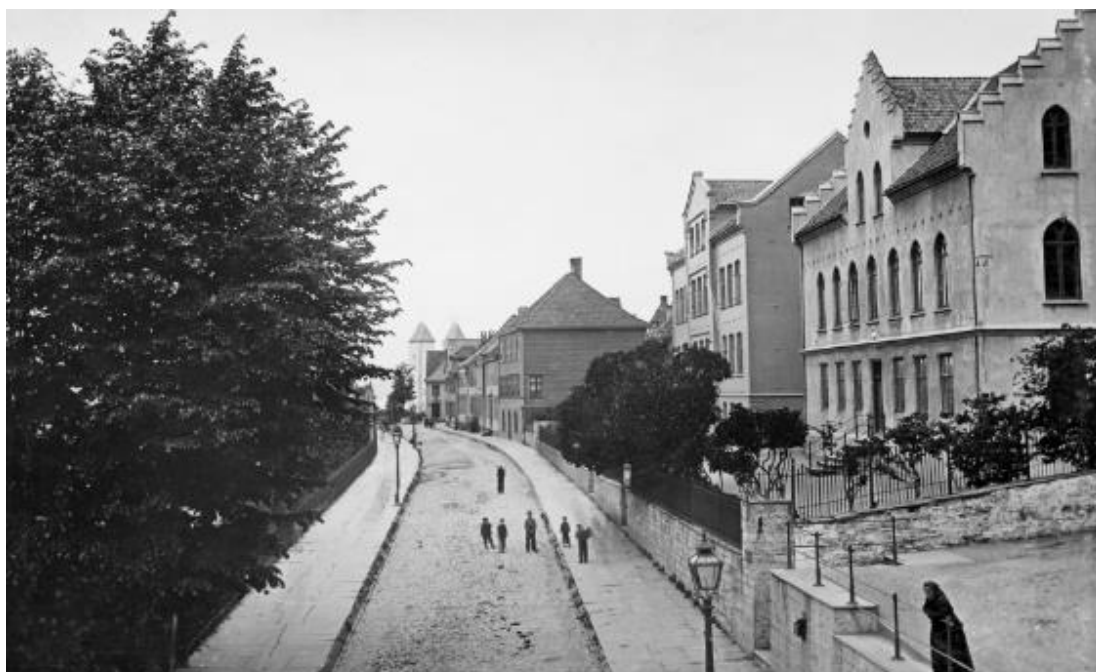
Figur 5: Øvregaten etter reguleringen i 1870, fotografert mellom 1872 og 1875. Gaten er utvidet med fortau på nedsiden, Christi Krybbe skole er bygget om til sin nåværende gotiske form, og har fått et nybygg i nord. (ubb-kk-m-154)

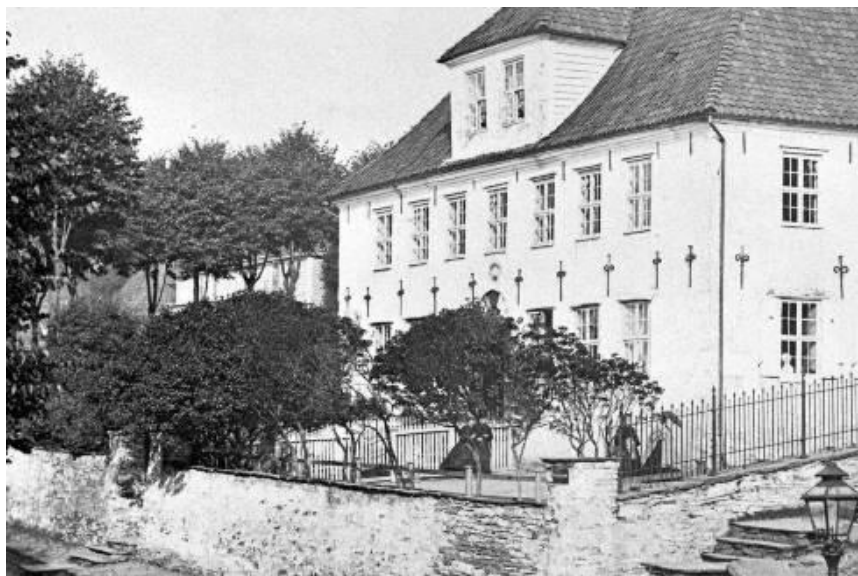
Figur 8. Trolig er det litt av Øvregaten 5 vi skimter bak det opprinnelige skolebygget. Dette er det eneste historiske fotoet vi har funnet av Øvregaten 5. Foto er tatt mellom 1862 og 1869, før nybygget til Christi Krybbe er kommet opp (ubb-s-050)

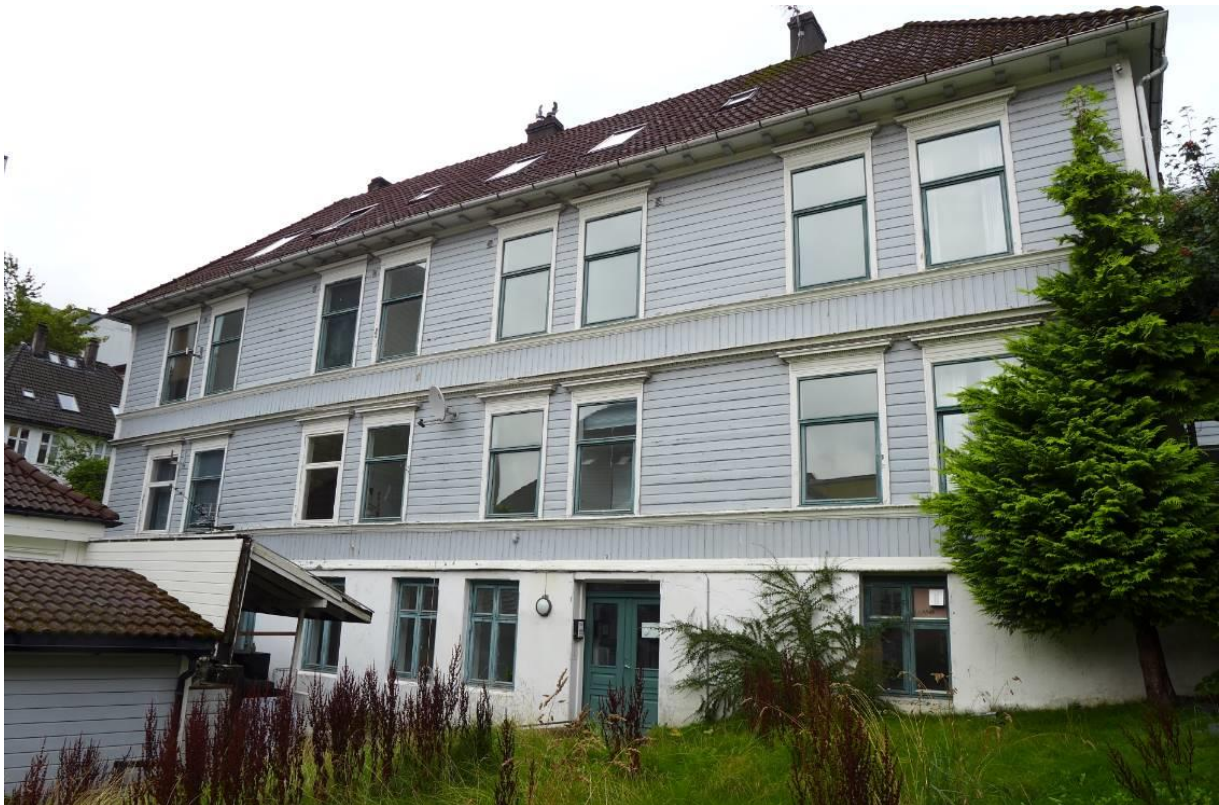
Figur 9. Sørvestfasaden er stram, symmetrisk og uten tilbygg, med vinduene gruppert to og to. Vindusparene lengst til venstre i bildet tilhører utvidelsen fra 1800-tallet, som er «sømløst» integrert i fasaden, og med lik vindusomramming. Huset har to sett inngangsdører i kjelleretasjen. Etasjene er markert med brystningsfelt av stående panel, dette avtas å være innført i løpet av sveitserperioden. Vindu og takteking er ikke i korrekt stil/inndeling, noe som dessverre bidrar til at huset ikke leses som så autentisk som det egentlig er. Det er ellers bevart mange flotte, historiske bygningsdetaljer, som for eksempel vindusomramming i empire og dører i sveitserstil.

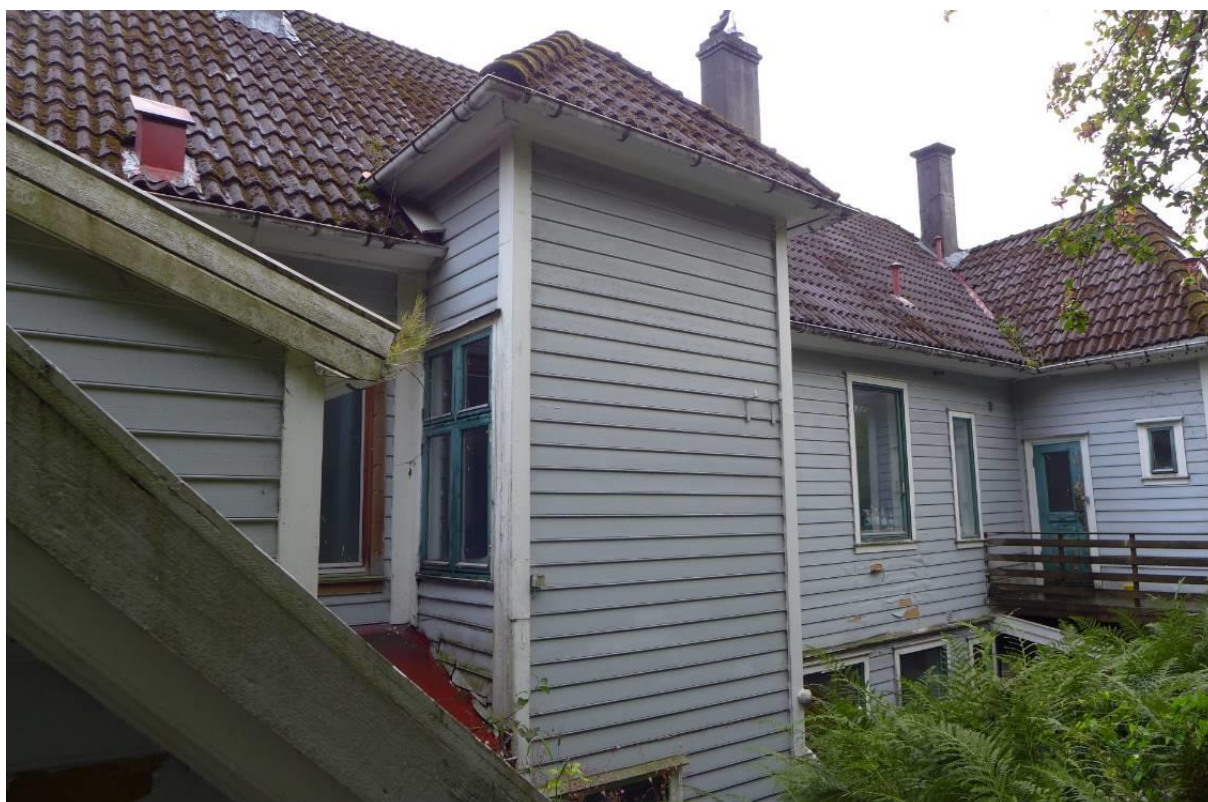
Figur 10: Nordøstfasaden mot hagen ligger med høye steinmurer nesten helt inntil husveggen, men har utgang til hagesiden helt fra kjellerplan via utvendige trapper. Det er tre utbygg på baksiden, i midten ser vi trappehuset der hovedtrappen ligger.

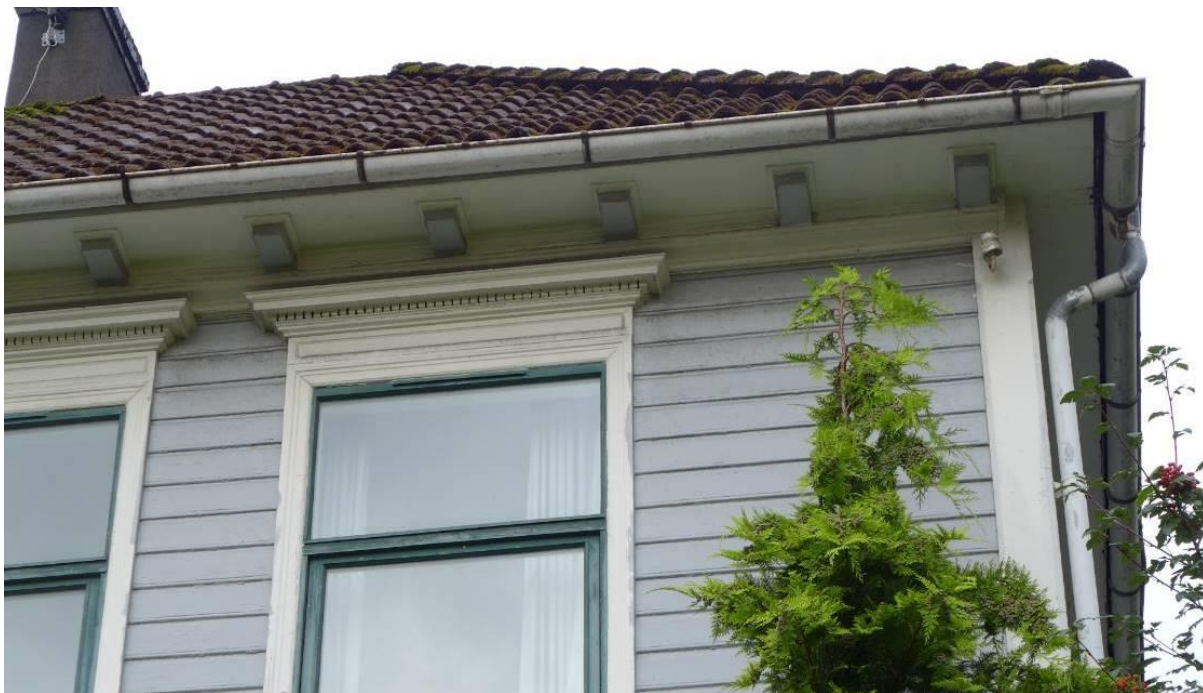
Figur 11: Ut mot gaten er takutstikket kasset inn med horisontal underside, og dekorert med tannsnittbord. Hjørnebordene markerer husets hjørner.

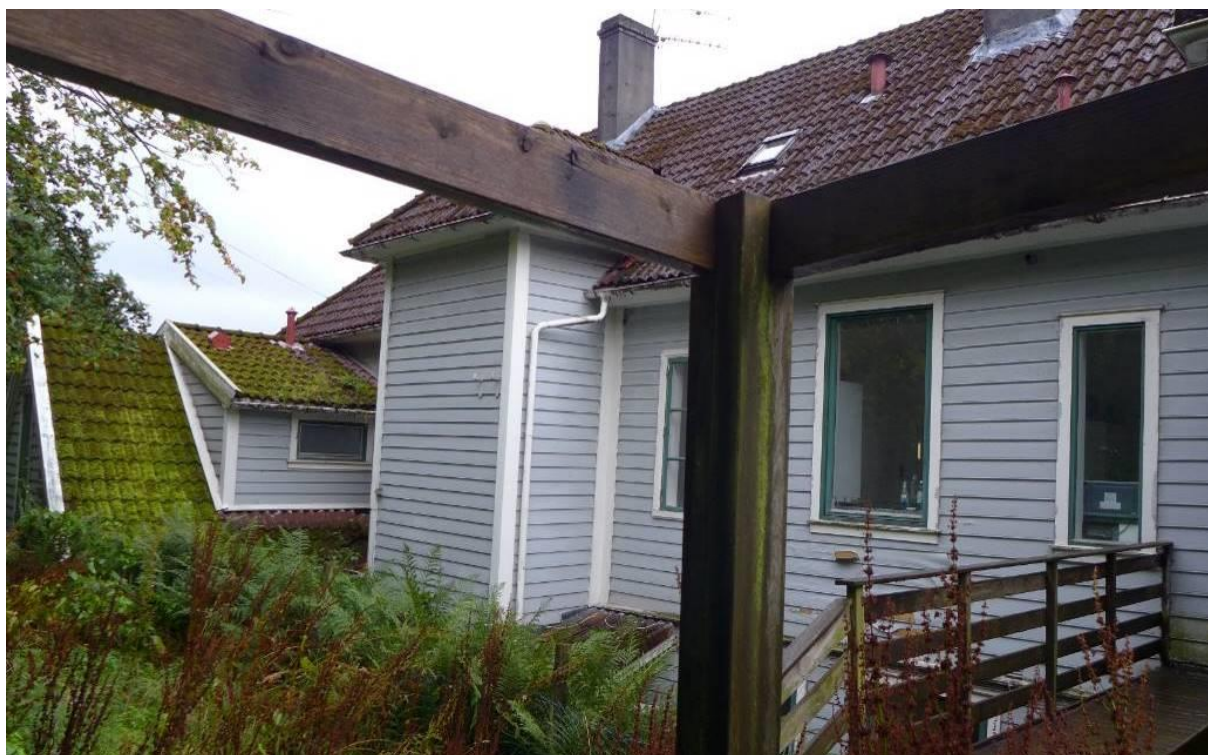
Figur 12: Baksiden av huset er nært forbundet med hagen og murene som terrasserer det bratte terrenget.

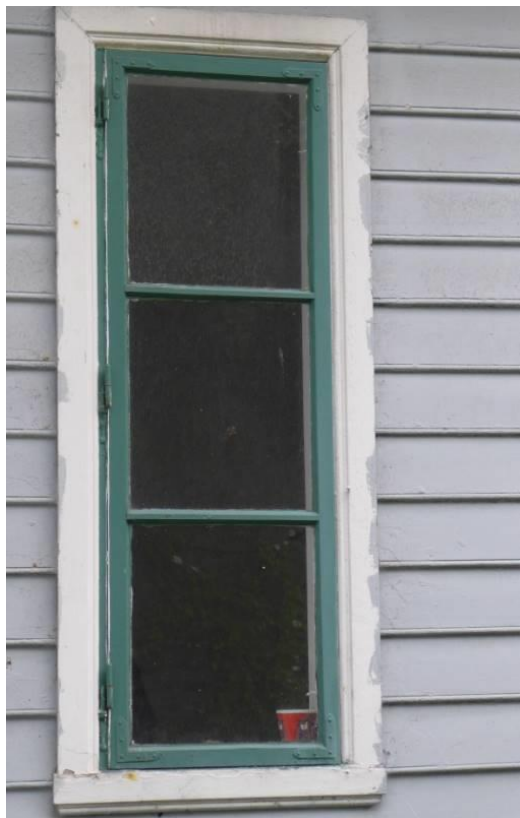
Husets vinduer er skiftet ut, med unntak av ett. Et sett eldre, historiske krysspostvindu ble i 1975 fjernet og erstattet av en helt annen type. I kjelleretasjen er det i dag krysspostvindu av nyere årgang.

Figur 13: Dette er det eneste historiske vinduet som er bevart.

Nåværende vinduer harmonerer ikke med husets historiske karakter og svekker det historiske uttrykket. Riktig vindustype er viktig for at huset skal se harmonisk ut, og nåværende vindu bør skiftes ut til historiske kopier. Ettersom huset er blitt bygget om og har trekk fra både empire og sveitserstil, er det flere vindustyper som kan sies å være «riktige» for bygningen. Både stortutete empirevindu og krysspostvindu, helst med sprosse i nedre karm, kan benyttes. På baksiden er det bevart ett historisk vindu, et smalt ettrams vindu med tre ruter i høyden.

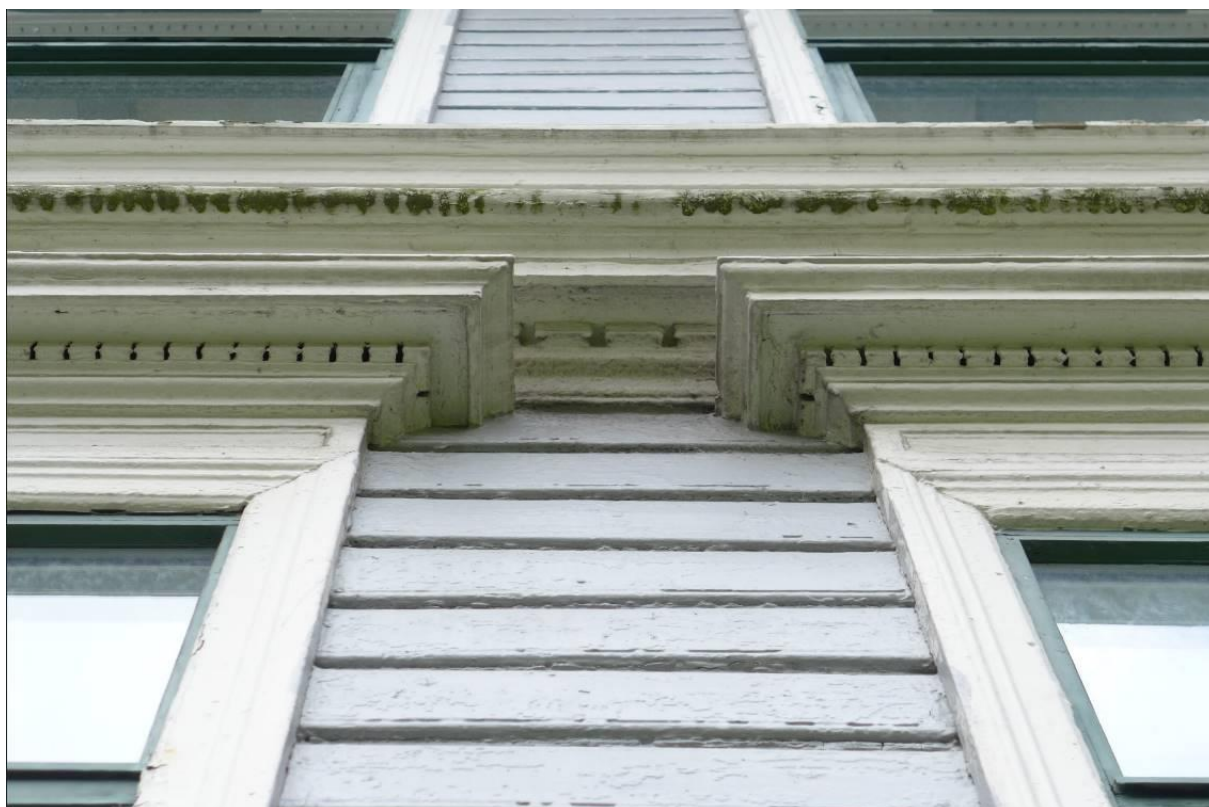
Vindusomrammingen rundt alle vinduene på hovedfasaden/sørvest er utført med et stramt, rettlinjert og profilert listverk i empirestil. Utformingen etterligner steinarkitektur. Listverket er godt bevart og svært forseggjort, med et ekstra høyt og bredt felt over vinduene. Dette feltet trappes gradvis utover og er dekorert med «sagtakkede» border. Helt øverst ligger et kraftig fremstikkende vannbrett i høyt relieff, alt sammen med forbilde i antikkens tempelarkitektur. Lignende dekor finner vi også i etasjebesimsen og i hovedgesimsens tannsnittbord.

Figur 14: Vindusomrammingen i empirestil på hovedfasaden er svært forseggjort, med tannsnittborder og profilert etasjebesims i høyt relieff.

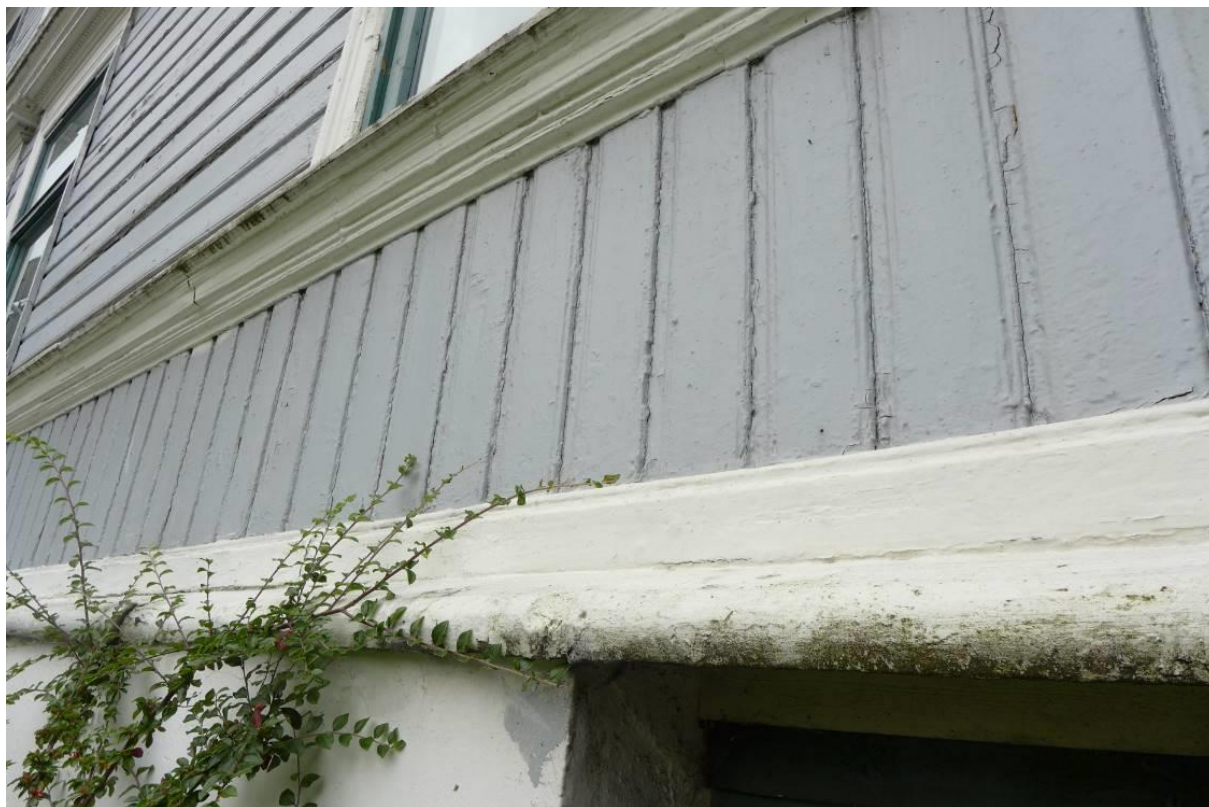
Fasadepanelet er trolig fra 1800-tallet og en vesentlig del av husets historiske identitet. Panelet er profilert og veksler på hovedfasaden mellom liggende og stående panel. Hovedfeltet har liggende panel, og etasjene er markert med stående panel under vinduene, samt profilerte etasjebesimser med kraftig relieff og høy rygg. Husets hjørner er markert med brede hjørnebord. I hovedgesimsen oppunder taket er det en klassisk

tannsnittbord. Vannbordet nederst på fasaden mot kjelleretasjen er tydelig avrundet, noe som også er viktig for helhetsinntrykket.

Figur 15: Huset har gammelt pløyd/dobbelfalset og profilert panel. De to hovedetasjene er markert i fasaden med stående panel under vinduene, samt profilerte etasjebesimser med kraftig relieff og høy rygg. Vannbordet nederst på fasaden mot kjelleretasjen er avrundet.

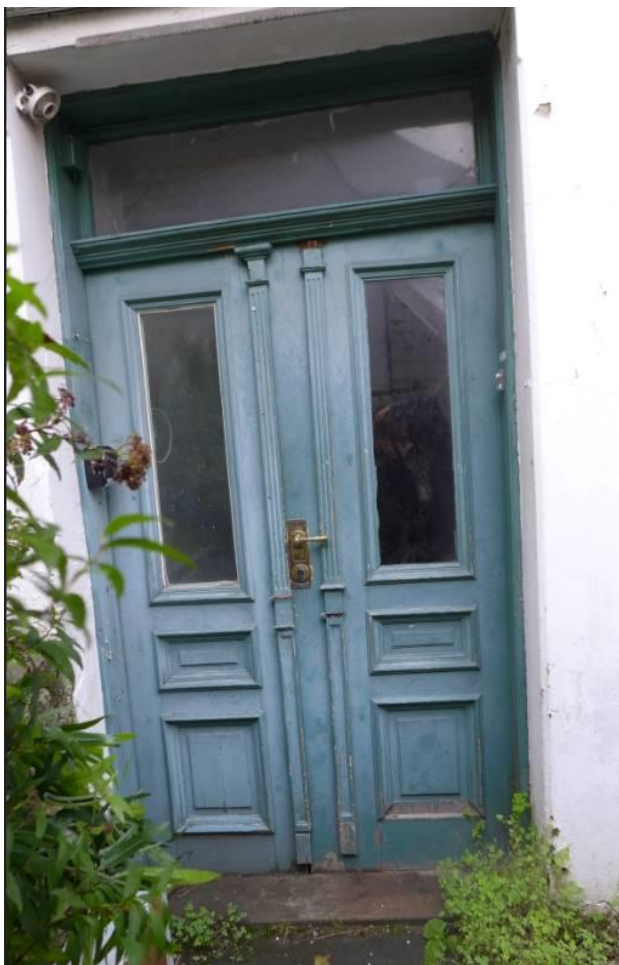
Ytterdører. Huset har to tofløyede hovedinngangsdører, én i hver ende av kjelleretasjen. Døren i nordenden er en historisk dør fra andre halvdel av 1800-tallet, den andre en kopi av nyere dato. Den gamle døren stammer fra sveitserstilperioden, og har høye dørblad med glass i dørspeilet og overlysvindu, samt dørvrider i messing. Slike dører ble brukt i både trebygninger og murgårder fra ca. 1860 og til litt ut på 1900-tallet. På husets bakside/hageside er det også bevart flere historiske speilfyllingsdører som antas å stamme fra andre halvdel av 1800-tallet.

Figur 16: Inngangsdøren i nordenden/til venstre på hovedfasaden er fra 1800-tallet. Den er i sveitserstil, med to høysmale dørblad, glass i øverste dørspill og overlysvindu. De utskårne detaljene i døren som er borte/råteskadet, bør restaureres/kopieres.

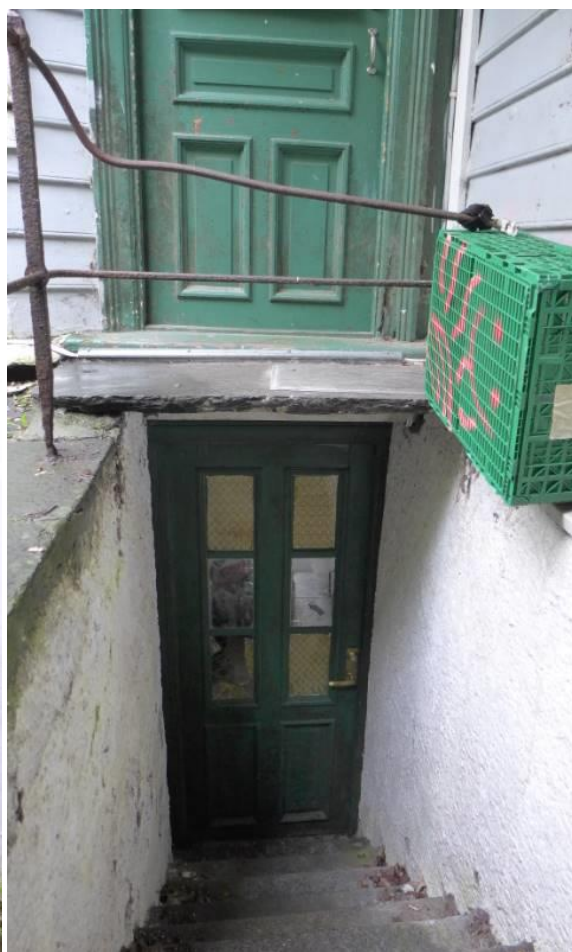
Figur 17: Også på hagesiden er det bevart flere historiske ytterdører. Kjellerdøren har ruter av dekorglass.

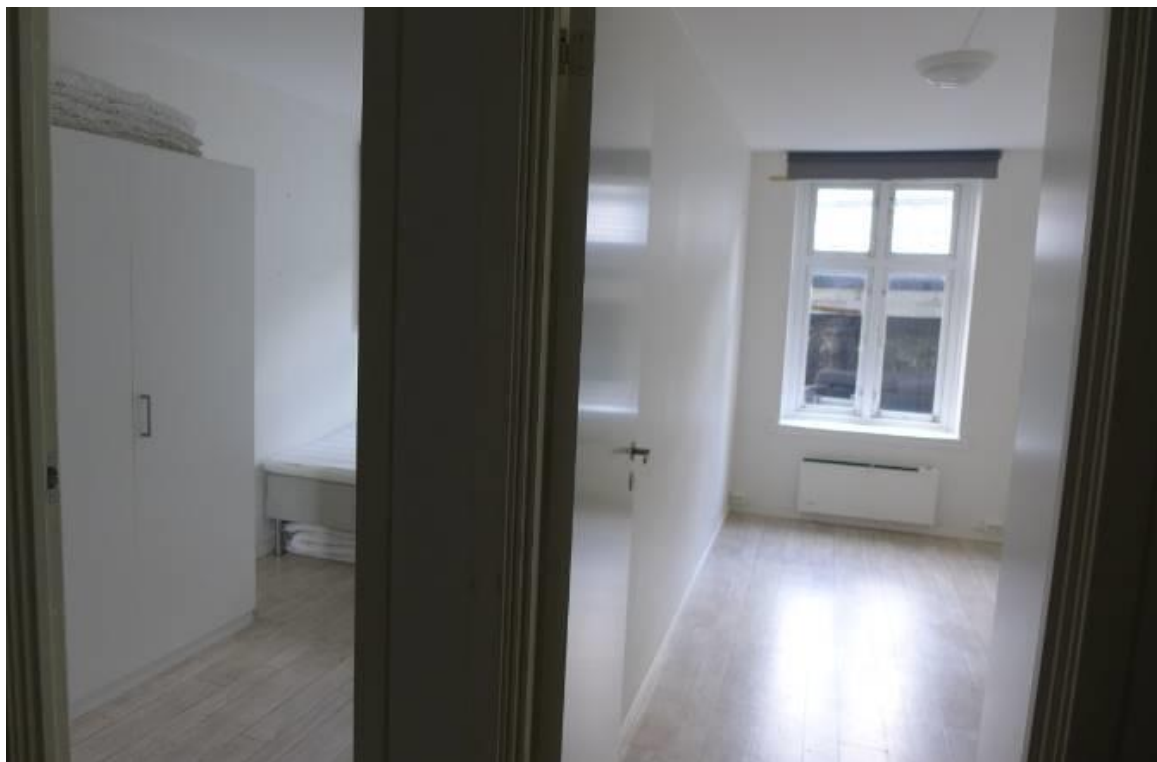
Innvendig preges huset i dag av ombygging og «hyblifisering», med mange små rom, kjøkken, bad etc. Rominndelingen er stykket mye opp. Helhetsinntrykket er noe slitent, selv om overflatene er nye med parkett, gipsvegger, fliselagte bad etc.

Figur 20: Innvendig er overflatene gjennomgående preget av nyere hybelinnredning.

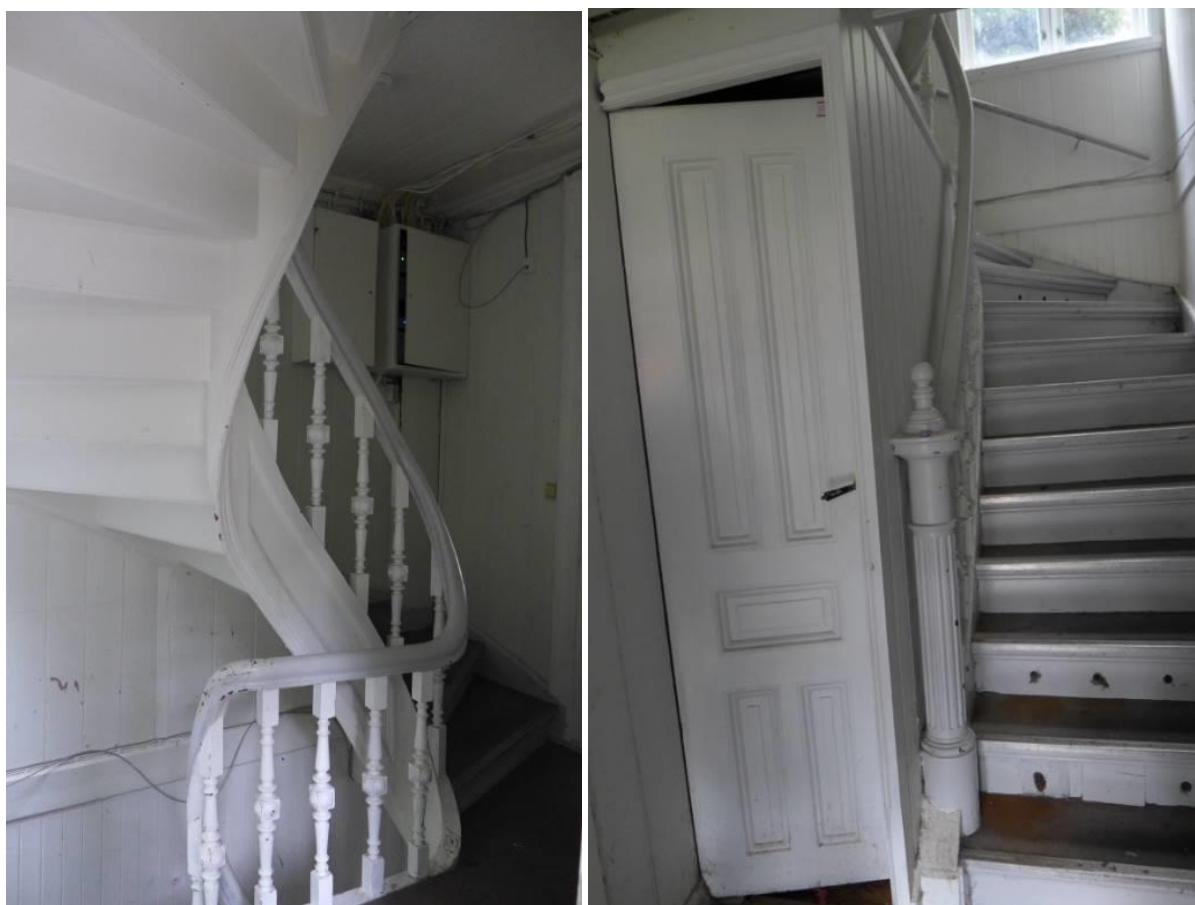
Huset har to historiske trapperom. Begge to er svært godt bevart, med trapper, gerikter og rekkverk, panelte trappromsvegger etc. Innenfor ytterdørene er det bevart historiske sementfliser med åttebladsroser, og et innvendig sett med doble vindfangs-dører. Disse er trefyllingsdører med sprosset felt i glass i øverste fylling.

Figur 21 og 22: Begge de historiske trapperomsmiljøene er godt bevart. Her fra sørenden, med buet trapp helt til loftet, dreide stolper og gelender, håndlist, panelte vegger, gamle dører mm.

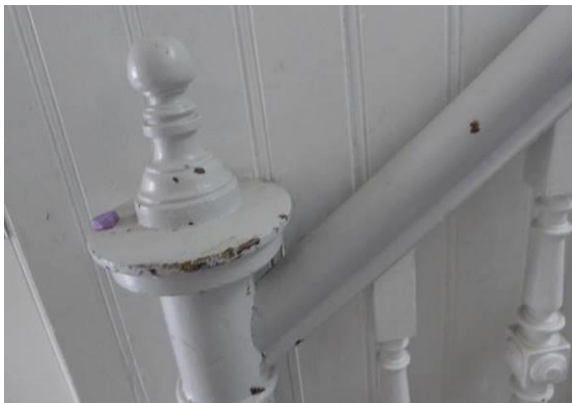
Figur 23: Detalj fra trappestolpen.

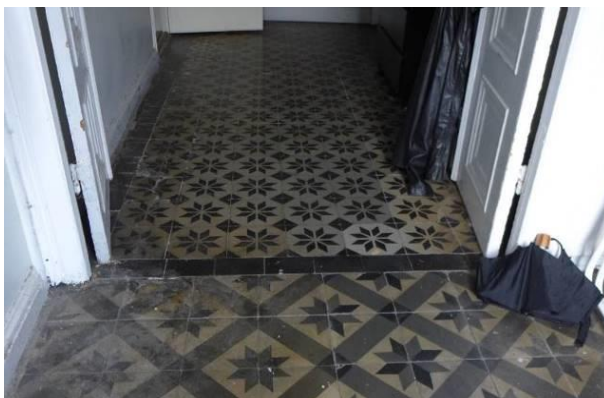
Figur 24: Like innenfor begge inngangsdørene er det felt med historiske gulvfliser med åttebladsroser. Slike fine gulv var også vanlige i leiegårder på 1800-tallet.

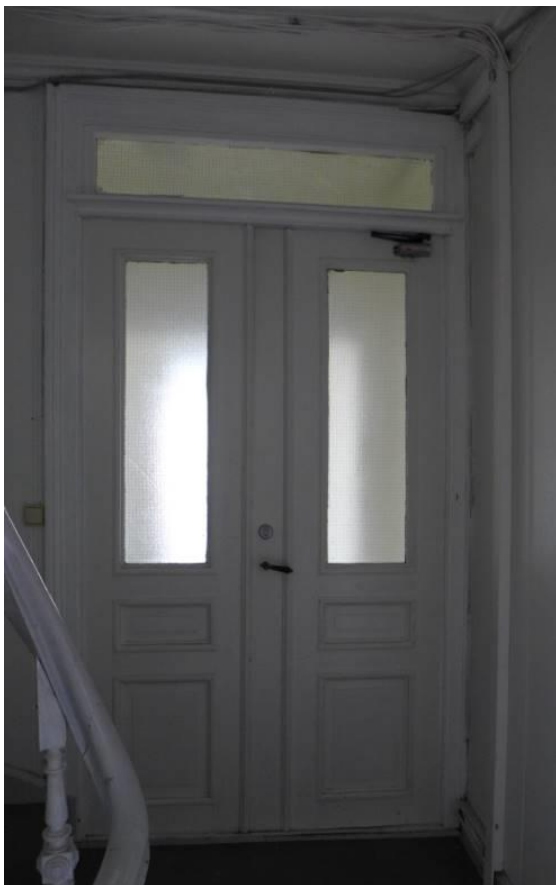
Figur 25: Doble entredører fra rundt århundreskiftet (vanlig mellom ca. 1860- ca 1910). Kanskje har huset blitt bygget om til leiligheter på 1800-tallet?

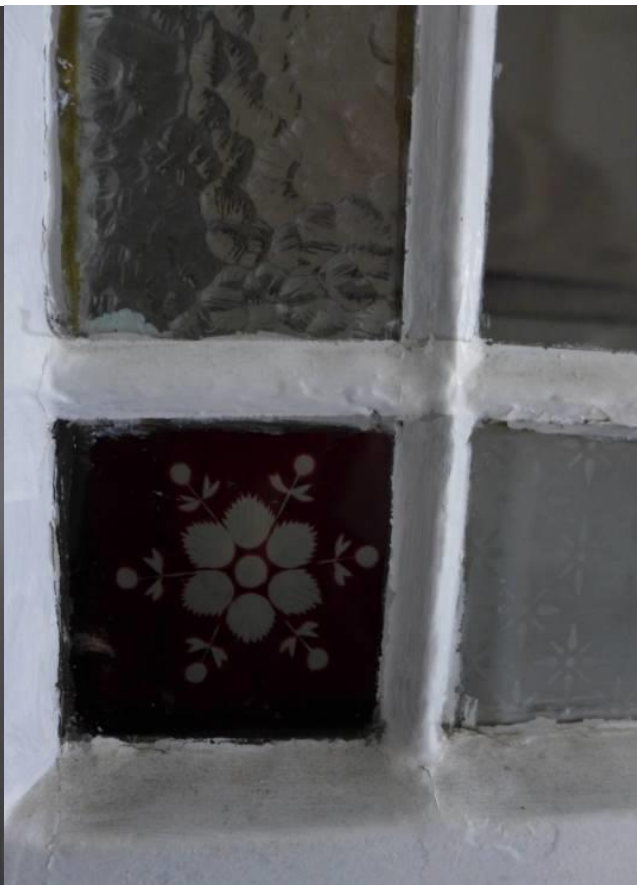
Figur 26: Detalj fra en av innerdørene, med fine, dekorerte og fargede glassruter.

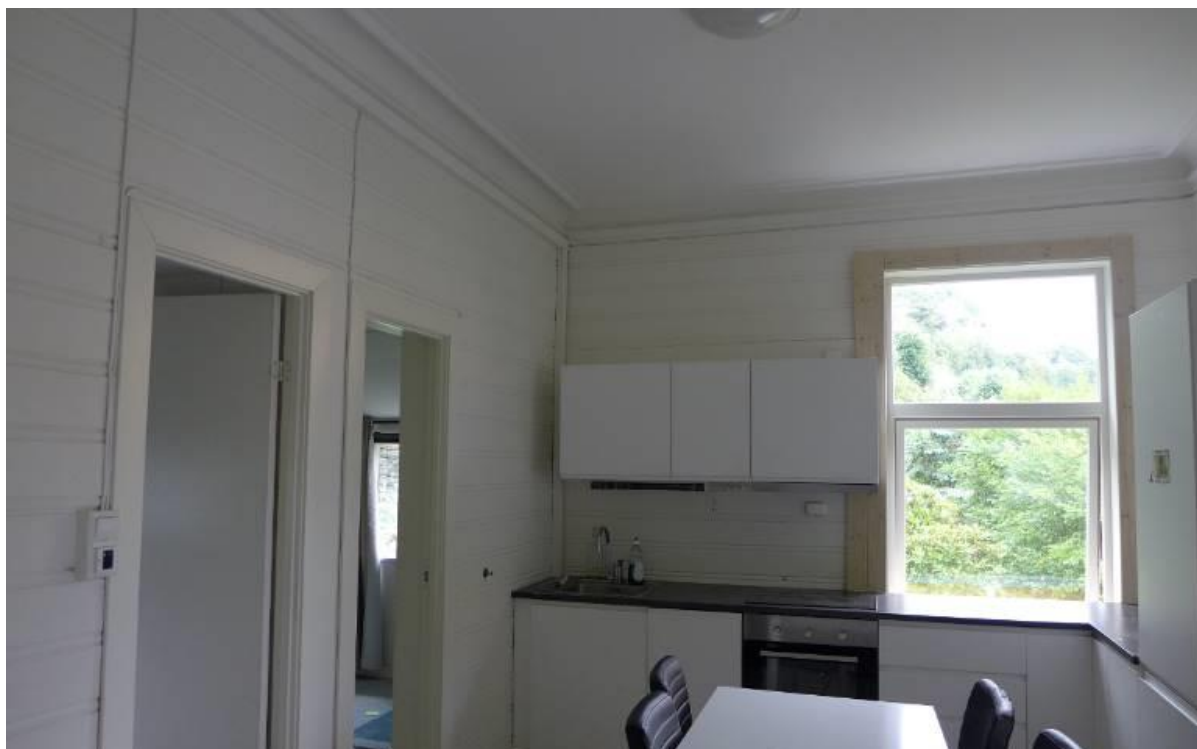
Figur 27: Vi finner også en del profilert, historisk listverk mot tak og mot gulv, slik som disse taklistene. Mulig finnes det også mer intakt listverk bak nedsenkede himlinger i andre rom.

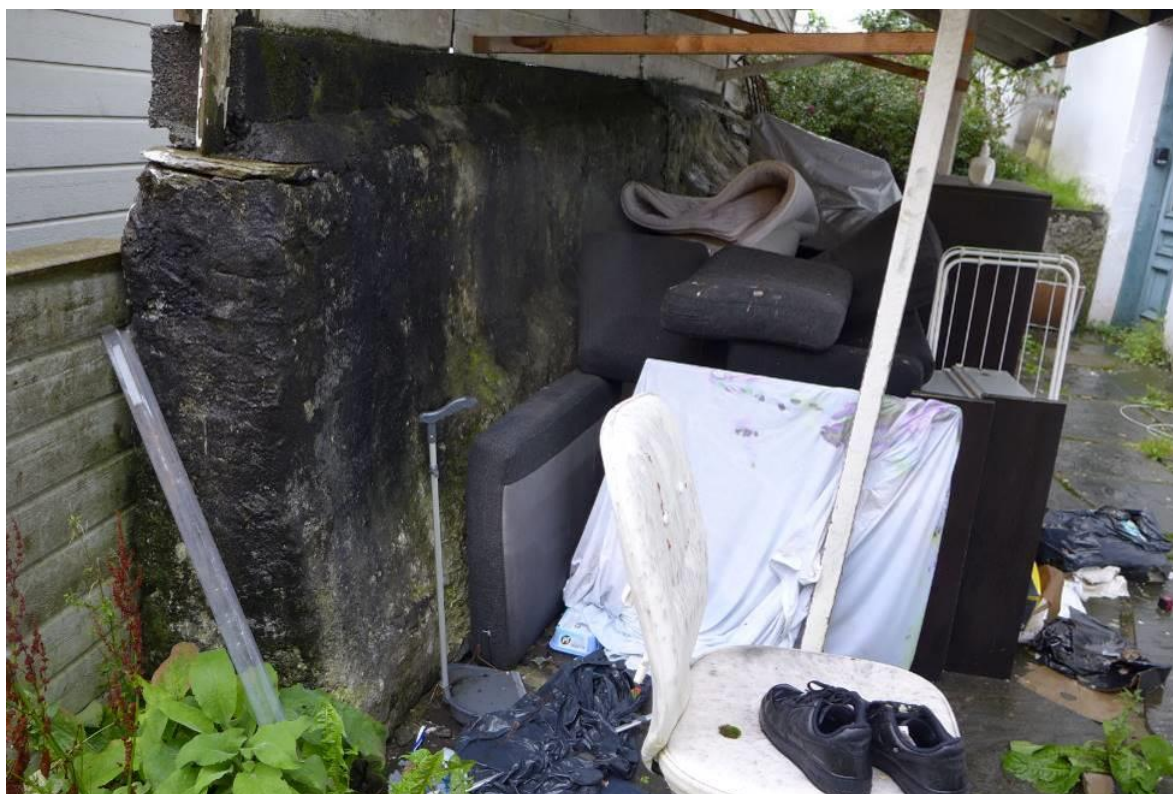
Vi må også nevne en svært tykk, kalket og svakt buet mur/murvegg like sørvest for huset, på grensen mot Øvregaten 7. Muren ser svært gammel ut, men vi har ikke nærmere kjennskap til hva den har tilhørt. Den later ikke til å være en del av hageanlegget, og vi må anta at den kan ha tilhørt en langt eldre struktur enn borgerhuset, kanskje fra middelalder.

Figur 28: På grensen mot Øvregaten 7 ligger det en tykk, kalket mur (delvis skjult bak diverse). Mye tyder på at dette kan være en svært gammel mur, men vi kjenner ikke nærmere til den. Muren er tegnet inn på kart fra 1880.

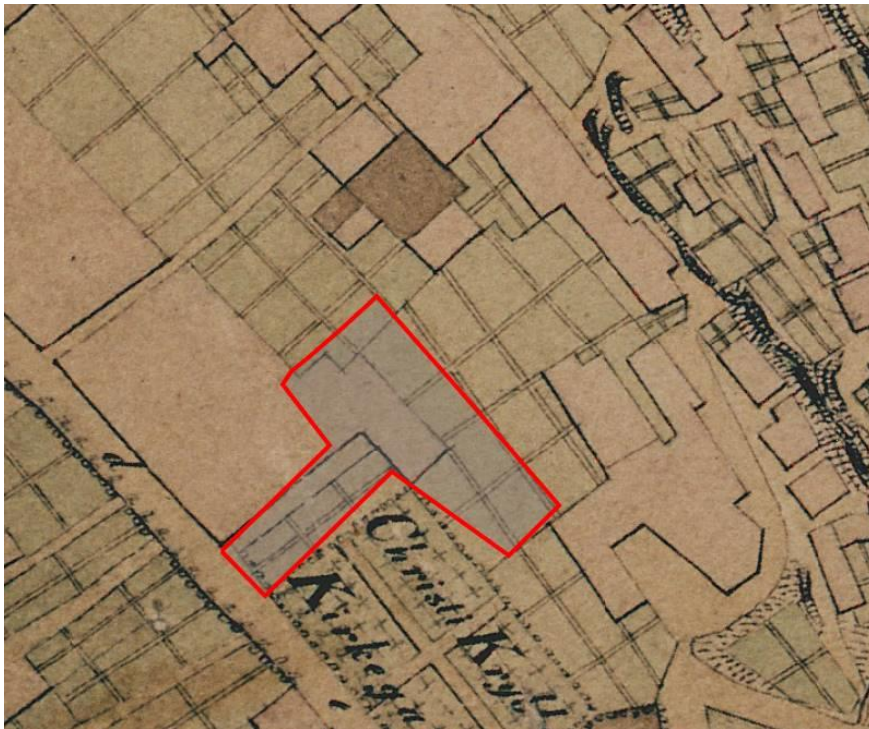
Figur 29: Høeghs generalkart viser bebyggelsesstrukturen i området i 1848 (angjeldende eiendom med rød linje). Bebyggelse er gjengitt med hvitt, hager med lysegrønt. Vi ser tydelig den sammenhengende hagestrukturen øst for Øvregaten. Strukturen er i stor grad intakt i dag. Vi kan identifisere huset i Øvregaten 5, den smale adkomststien inn fra gaten med «hagestripe» til høyre, samt hagen bak og sør for huset. I Krybbesmauet har bare nummer 5 kommet opp, ikke nummer 7.

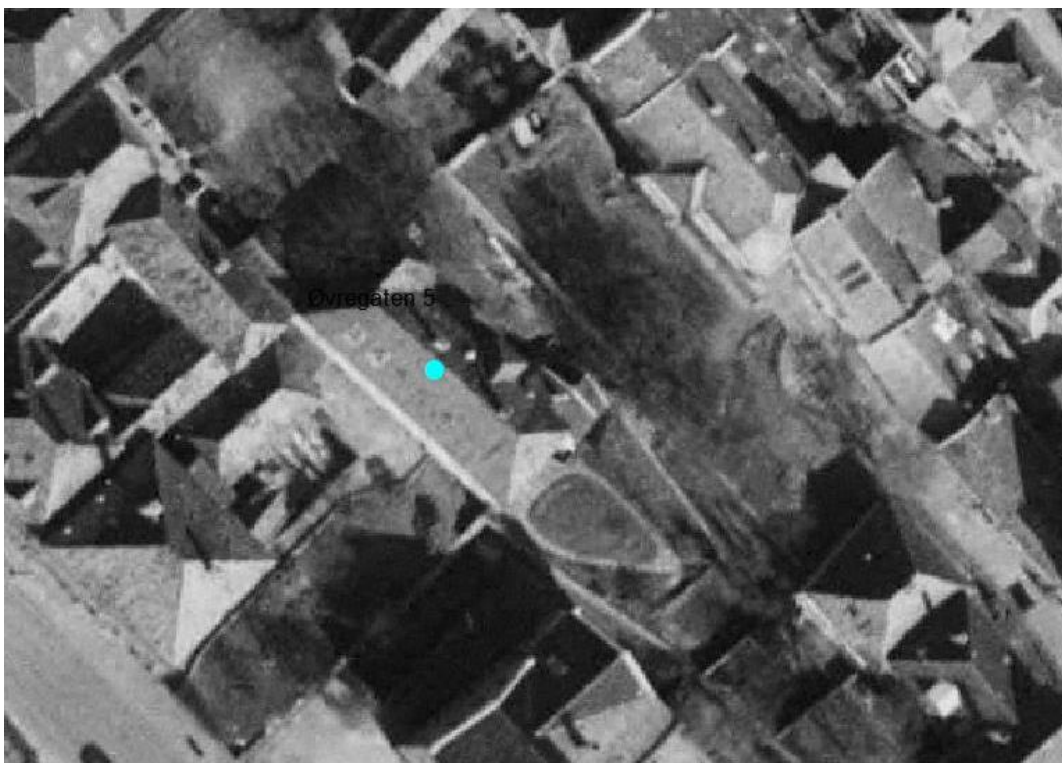
Figur 30: Flyfoto over sentrum fra 1951. Vi ser den hellelagte hagestien og andre, buede strukturer sørøst for huset. I Krybbesmauet 5 og 7 like ovenfor er det også fortsatt grønt og hage (også del av den sammenhengende hagestrukturen vist på generalkartet fra 1848). I dag er det grønne erstattet av lekeareal for SFO, men er fortsatt ubebygget og åpent areal.

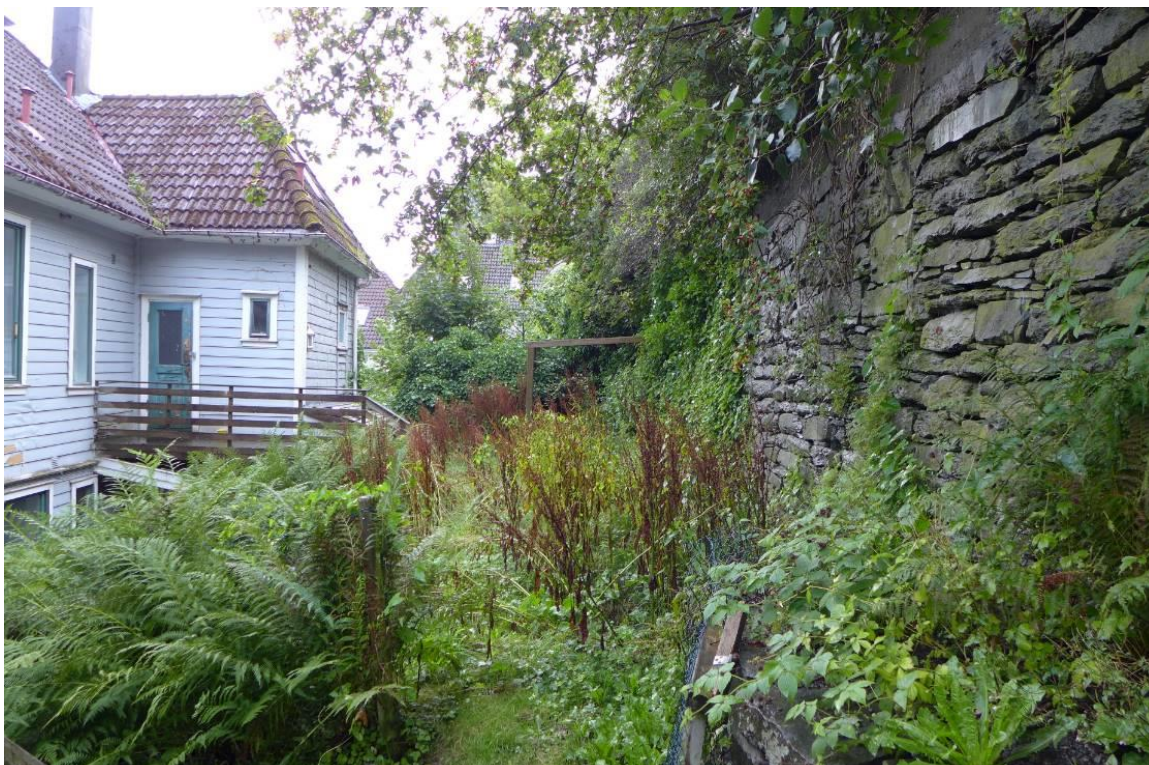
Figur 31: Det er dimensjoner på murene mellom Øvregaten 5 og Krybbesmauet ovenfor. Murarbeidene er en uadskillelig del av helheten i Fjellsidens bygningsmiljø.

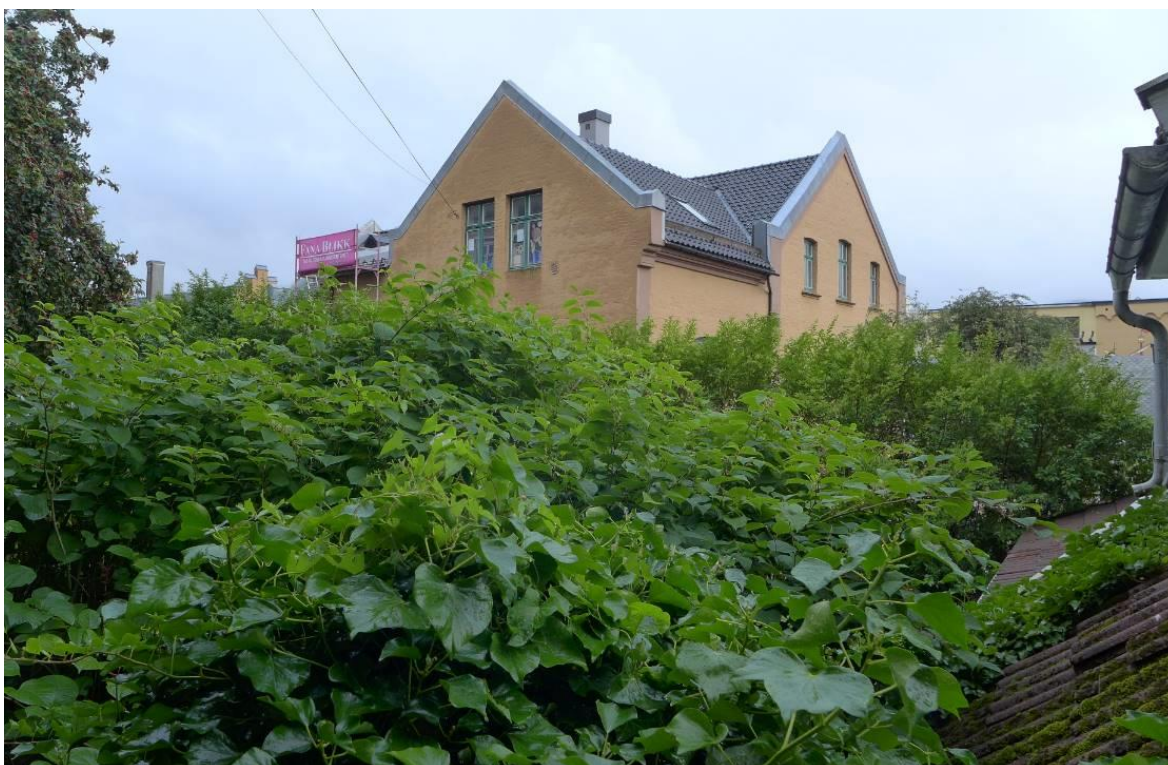
Bak og sørøst for huset er det et større, terrassert og lukket hageanlegg med privat karakter. Til denne delen av eiendommen har en bare tilkomst gjennom huset. Hagen er overgrodd, men under buskaset er det bevart mange faste steinstrukturer. Terrenget er veldig bratt, og det er murt opp høye tørrsteinsmurer i tre «nivåer», helt fra kjellernivå. Bratte trapper med skifertrinn går opp gjennom den smale «kjellerhalsen» til en hellelagt bakplass, som en også har adkomst til fra første hovedetasje. Opp fra bakplassen går en ny tørrmur, så et skrått parti med hage. Den øverste av murene har særlig store dimensjoner, og danner grense opp mot Krybbesmauet 5 og 7 ovenfor (som historisk tilhørte samme rodenummer). Hagen fortsetter sørøst for huset, her med hellelagte stier, små trapper, murte bed og hagemurer. Det bør foretas en grundigere

Figur 32: Hagen sør for bygningen er overgrodd, men under buskaset er de faste hagestrukturene i stein bevart.

dokumentasjon av disse strukturene når det er ryddet i vegetasjonen. Det kan også være spor etter tre- og planteutvalg som har historisk interesse for hagehistorie/botanikk.

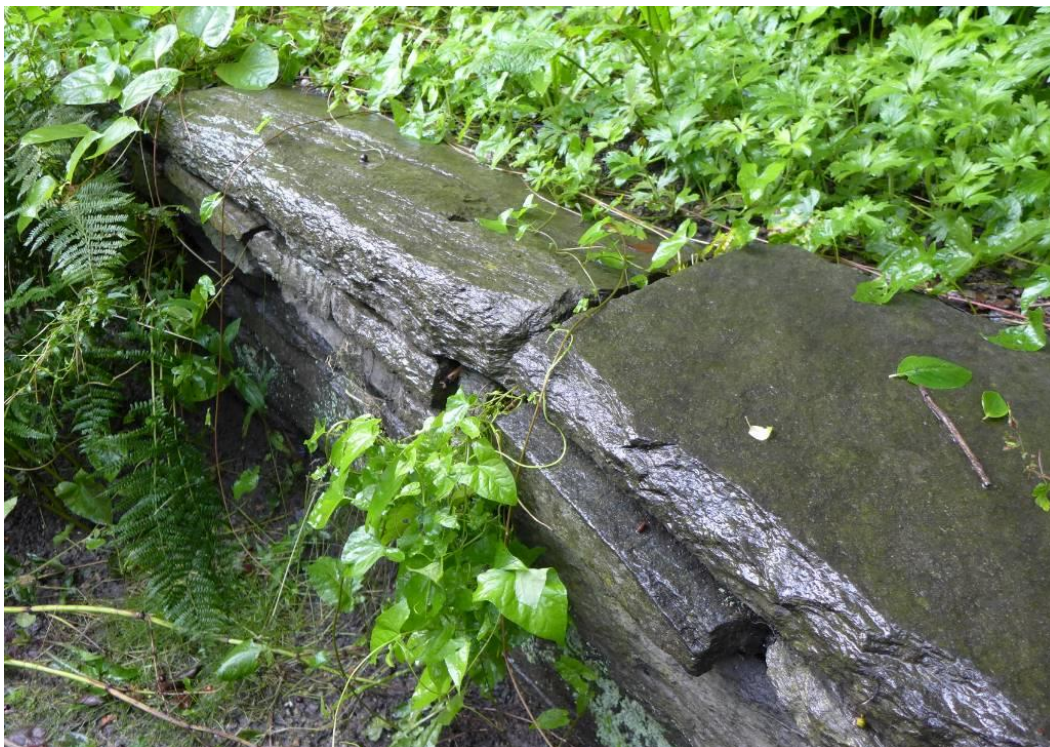
Figur 34: Hagen er terrassert, og det er murt opp bed som dette flere steder. Toppskiferen er bearbejdet med avrundede kanter.
