ANTIKVARISK DOKUMENTASJON

Øvregaten 5

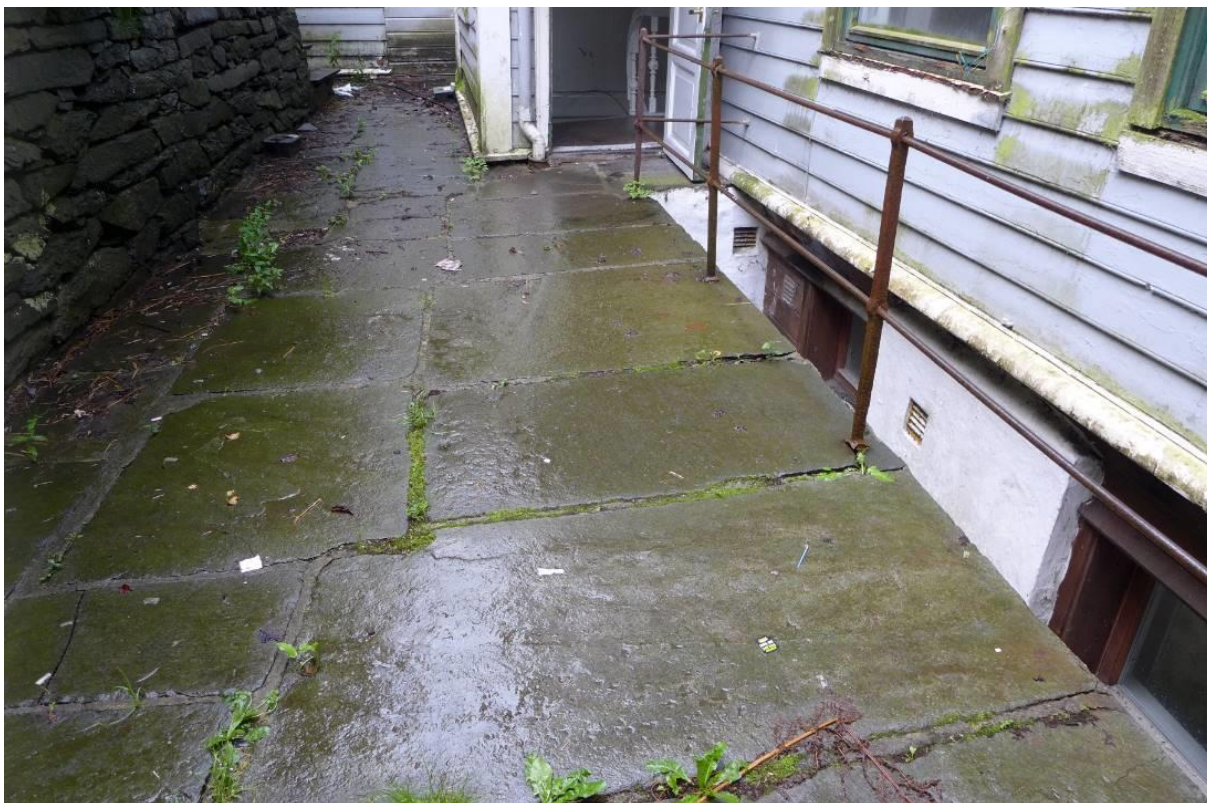
Figur 35: Over den smale «kjellerhalsen» er et flatt parti med store skiferheller og smijernsrekkverk. Til venstre kommer nok en høy mur, så et grønt hageparti, før den høye, lange støttemuren i grensen mot Krybbesmauet.

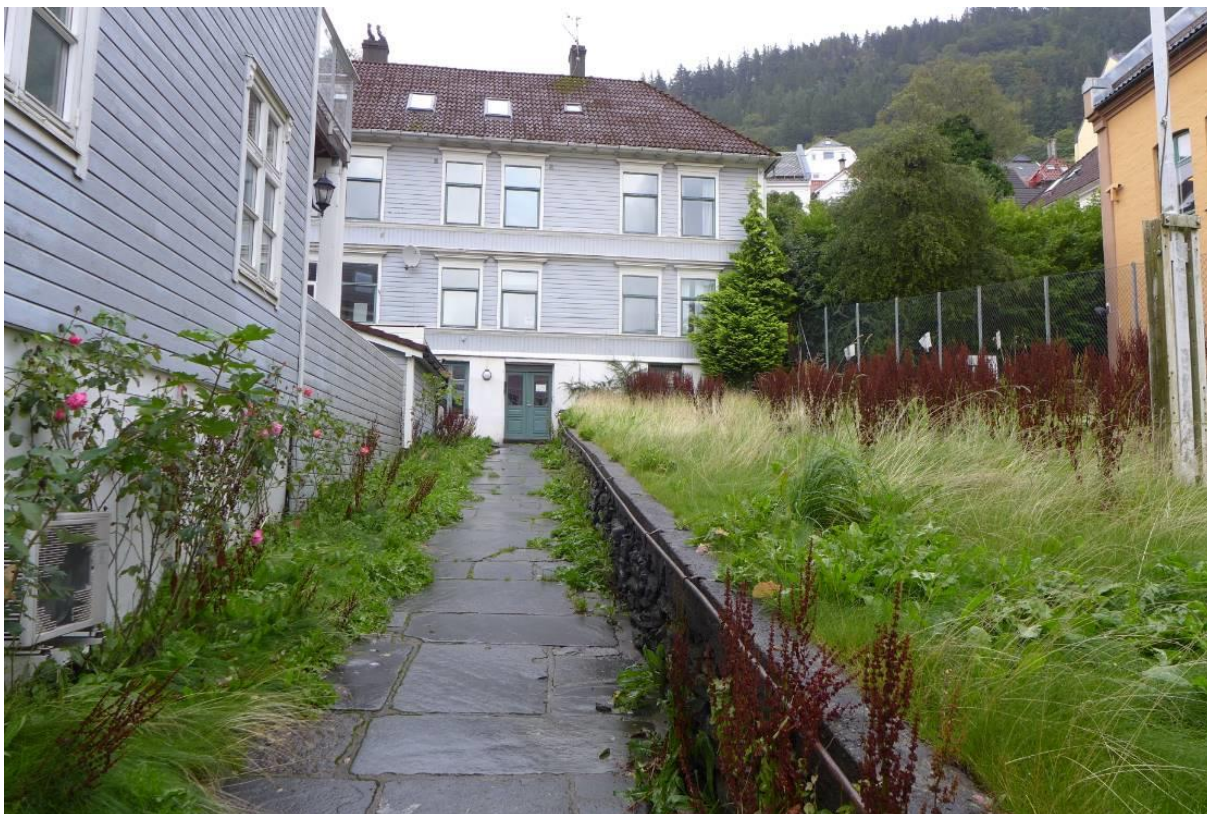
Figur 37: Hellelagt adkomst fra gaten. Hageflekken til høyre finner vi igjen på generalkartet fra 1848.

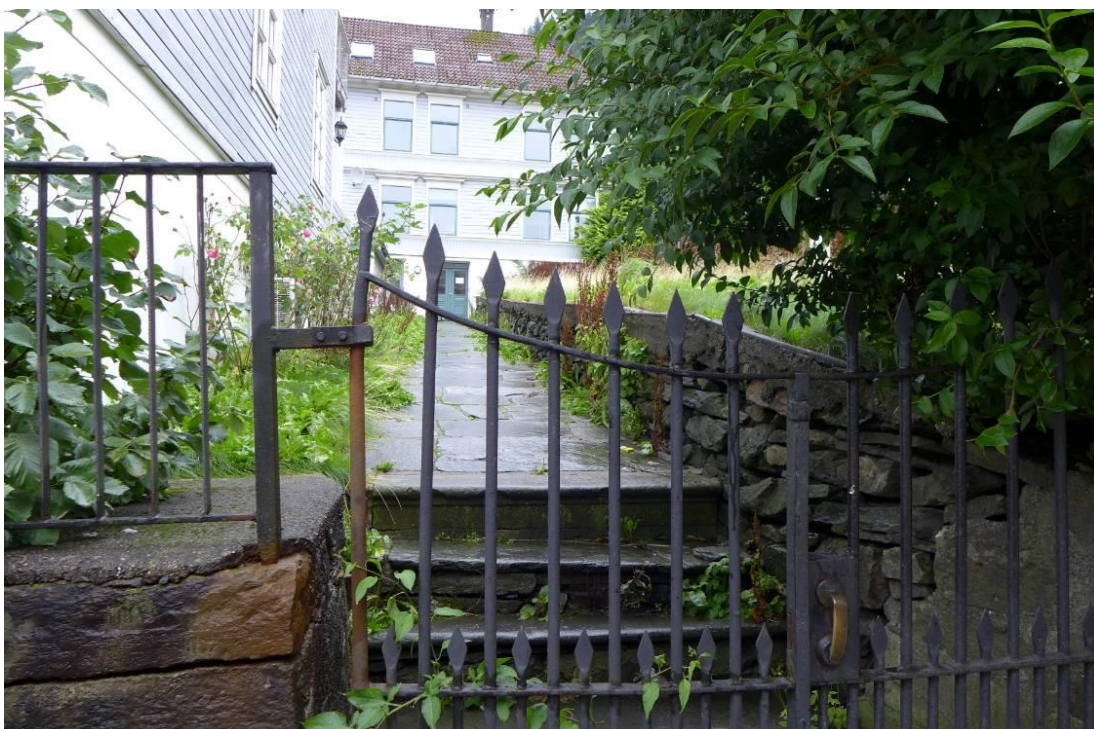
Figur 38: Ut mot gaten er det en gammel smijernsport med spydmotiv. En murt trapp med rundede skifertrinn leder fra gatenivå og opp til adkomstveien.

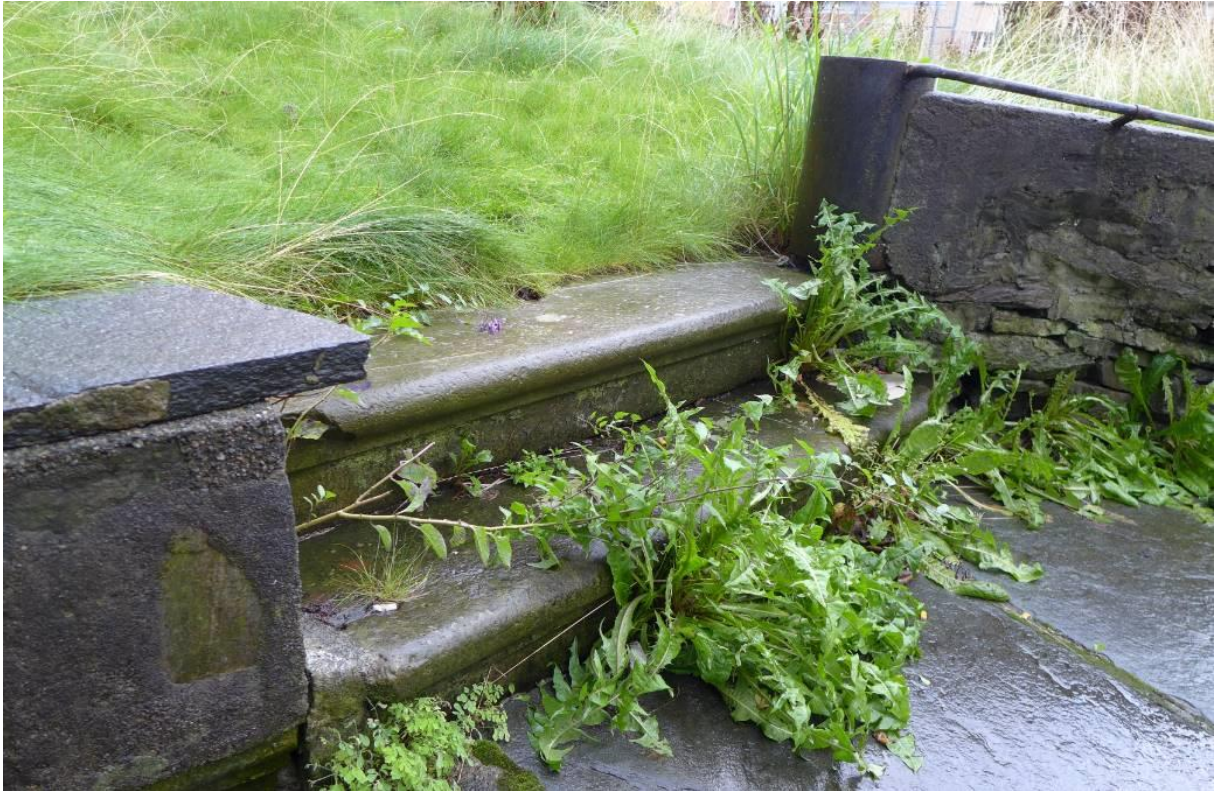
Figur 39: Like utenfor inngangsdøren ligger disse gamle, bearbejdede trappetrinnene, sannsynligvis av granitt. Den er litt «alene» som hageelement, innimellom skiferheller og
