ANTIKVARISK DOKUMENTASJON

Sletten barnehage

Kristofer Jansons vei 31

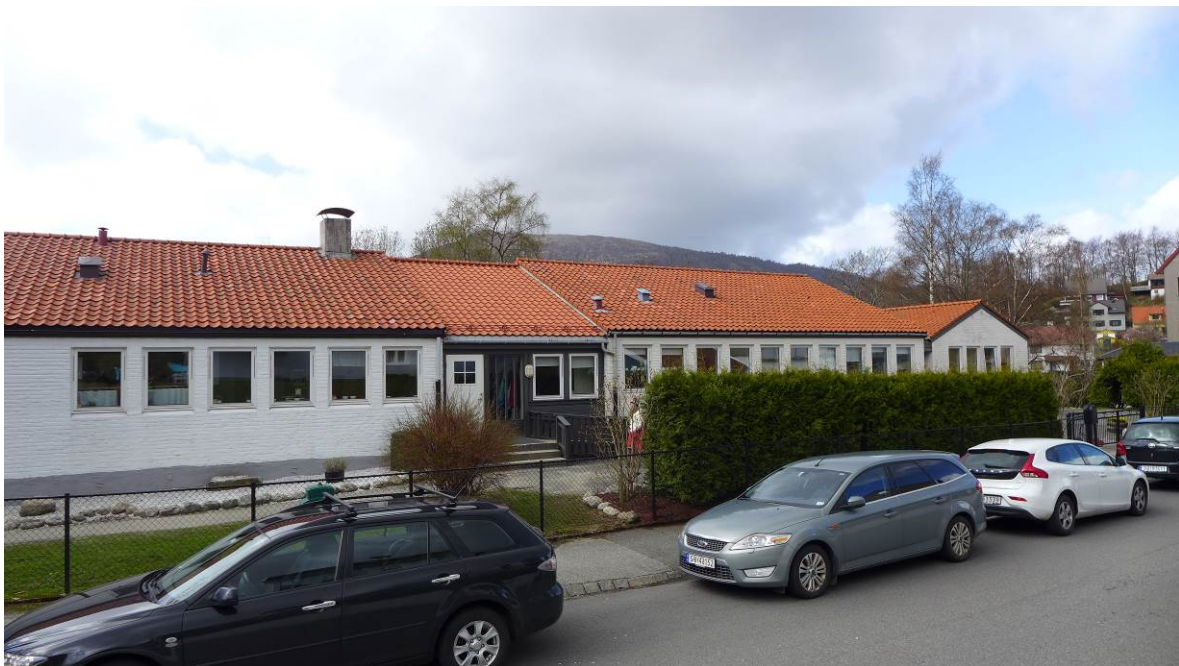
Figur 4: Inngangsfasade mot nordøst (Byantikvaren 2015).

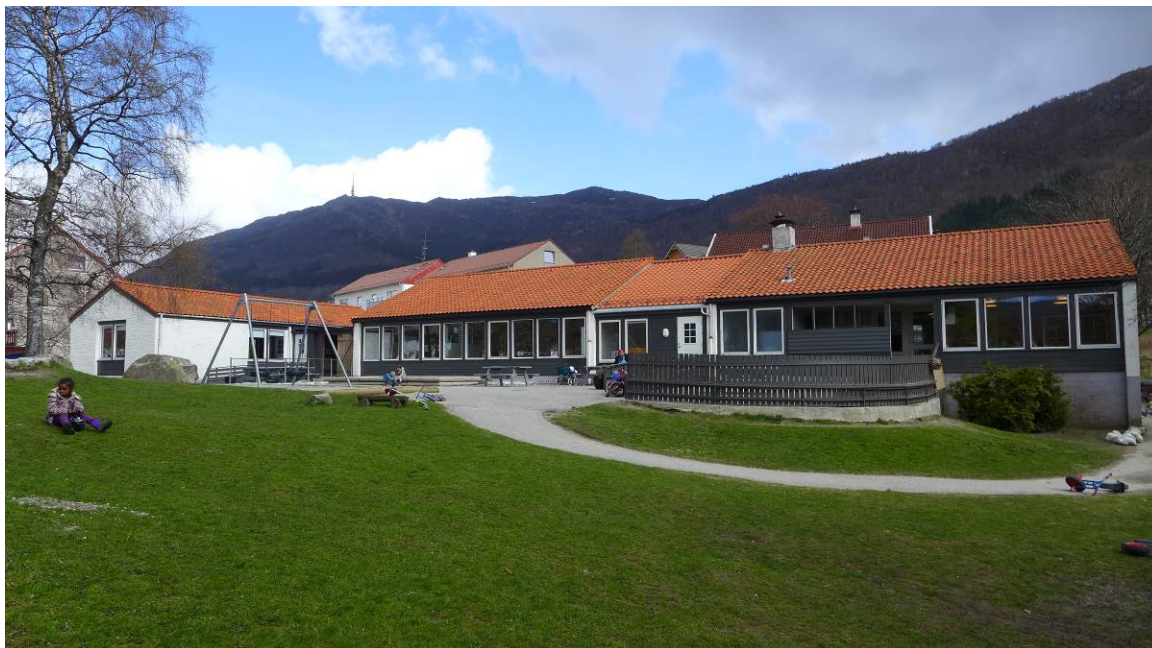
Figur 5: Sørvestfasade mot utearealer og lekeområde (Byantikvaren 2015).

Fasadene er i hvitslemmet teglstein kombinert med mørkt, liggende trepanel. Inn mot lekearealet dominerer panel, mot gate mur. Vinduene er uten inndeling og lagt som horisontale bånd i fasaden. Noen av vinduene har brystninger av trepanel. Vinduene er trukket noe inn fra vegglivet. Alle originalvinduer er skiftet, de har trolig vært av tre. Saltaket har svært knapt takutstikk og er tekket med rød, uglassert teglstein.

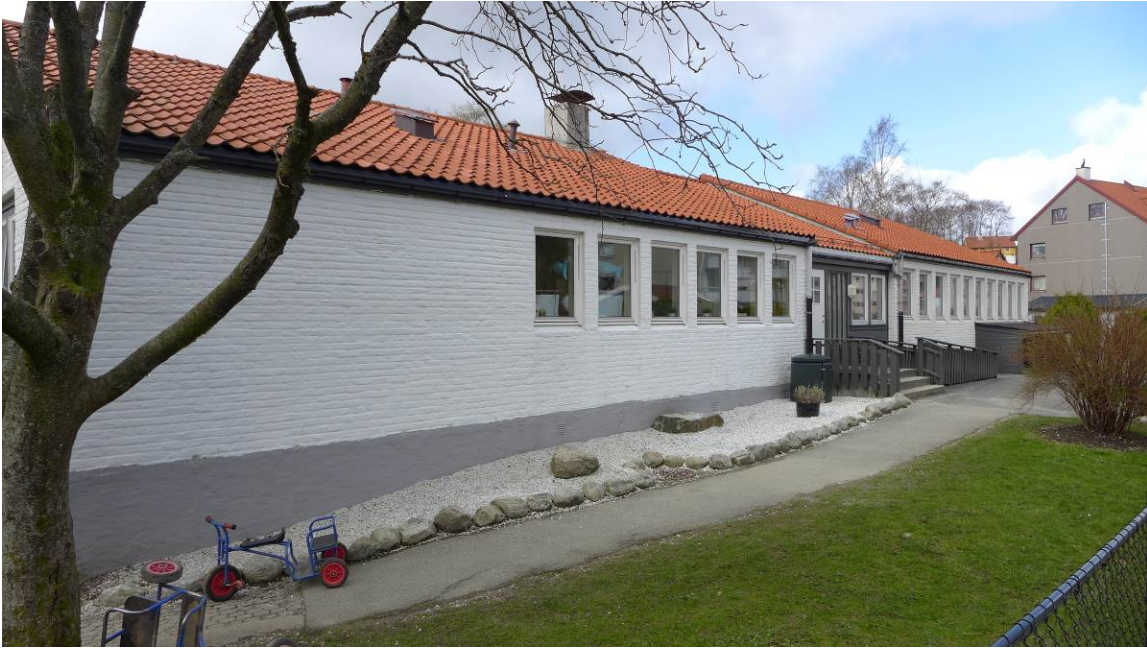
Figur 6: Fasadene er langstrakte med vinduene som horisontale bånd. Mursteinsfasadene er slemmet (Byantikvaren 2015).

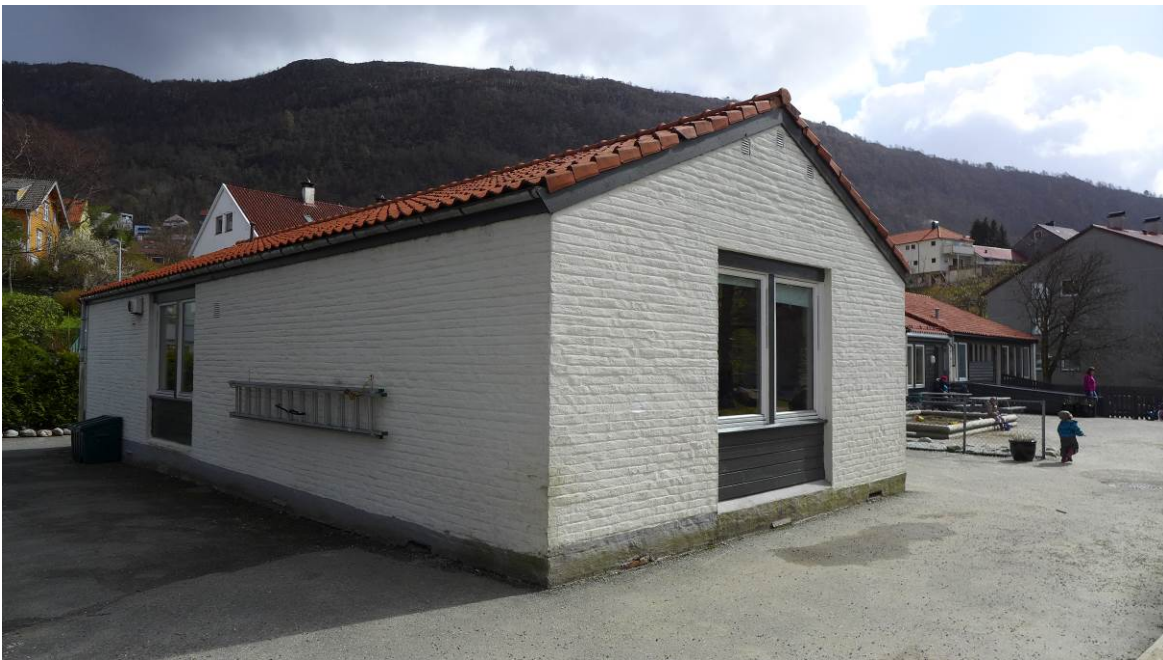
Figur 7: Det nordligste volumet er lagt med møneretningen på tvers, og veggene er mer lukket her enn på de to andre bygningsvolumene (Byantikvaren 2015).

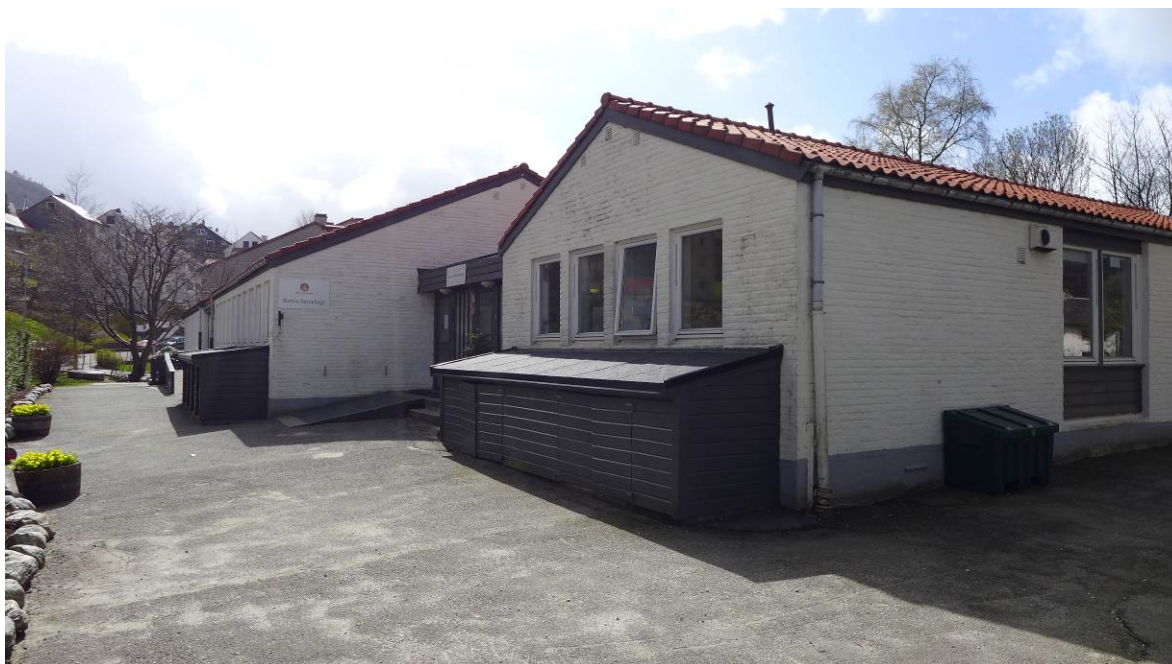
Figur 8: Barnehagen sett fra nordøst. Til høyre i bildet ses et vindu med brystningsfelt i trepanel (Byantikvaren 2015).

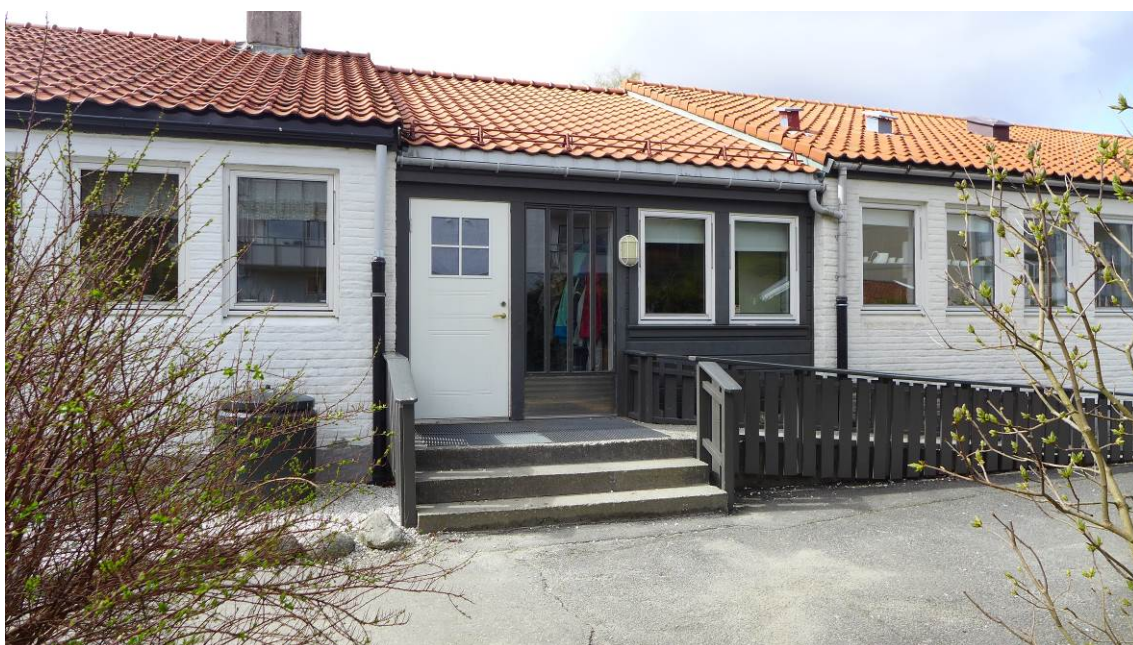
Langfasadene en del endret ved en utvidelse av det sørligste mellombygget med 30 m². Dette skjedde i 1997. Mellombygget hadde opprinnelig flatt tak og var trukket inn fra langfasadene. Det flate taket ble endret til saltak, og yttervegger trukket ut i linje med hovedvolumene på begge sider. Dette har flatet ut den markerte oppdelingen av bygningen i flere volumer, som likevel fremdeles kan leses i form av et svakt sprang i takflaten og kontrast i materialbruk. I forhold til opprinnelige tegninger er også vindusrytmen i langveggen inn mot lekeplass endret. To lave uteboder i tre er bygget inntil østveggen.

Figur 9: Det sørligste mellombygget ble bygget om i 1997. Da fikk det saltak, og ytterveggene ble trukket ut i linje med de to hovedvolumene, noe som har svekket det opprinnelige hovedpreget noe. Det svake spranget i takflaten viser likevel hvor det har vært en oppdeling av den lange fasaden (Byantikvaren 2015).

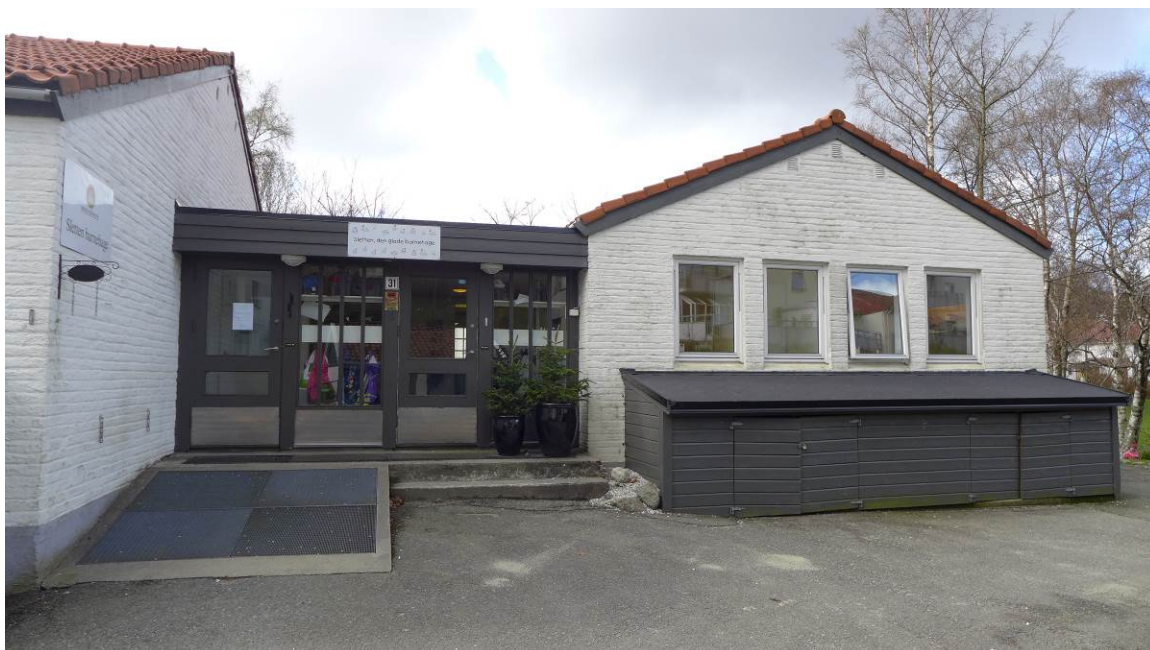
Mellombygget i nord er bedre bevart, selv om dørene ikke er som på opprinnelige tegninger. Tredørene som står i dag er malt i grått. Alle vinduene i bygningen er skiftet.

Figur 10: Det nordligste mellombygget er forholdsvis godt bevart, i alle fall i hovedtrekkene. Dørene skiller seg fra opprinnelige tegninger, men ser ut til å være av eldre type. De er i dag malt grå (Byantikvaren 2015).

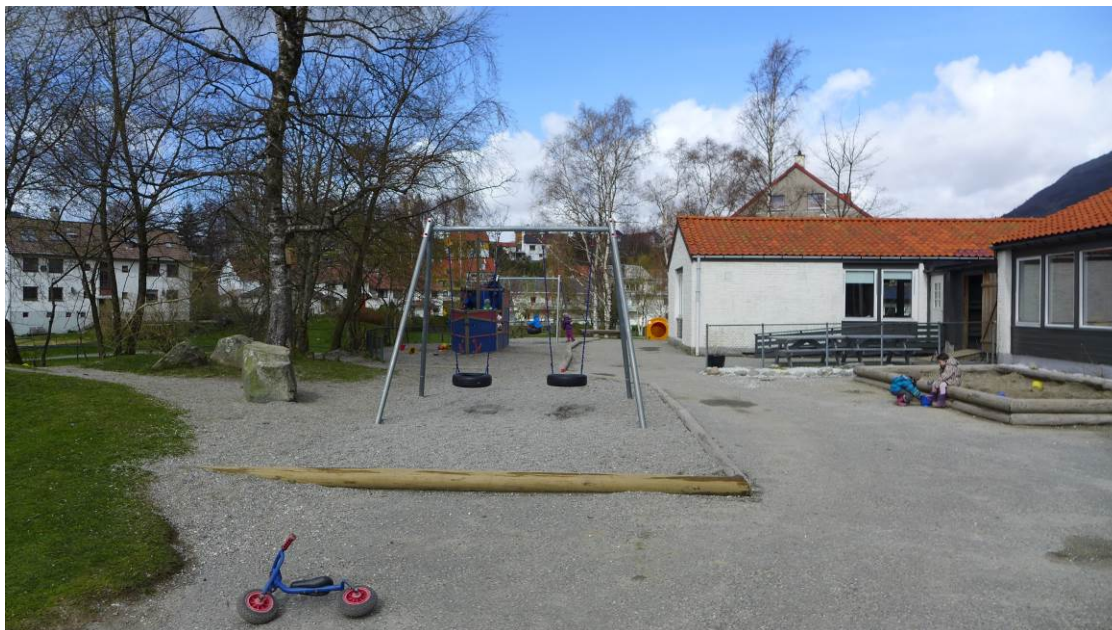
Uteområdet er opparbeidet som lekeplass med en stor gressplen. Inngjerdingen er alminnelig flettverksgjerde. Nord på tomten ligger en liten garasje med saltak. Dette var opprinnelig et fiskeutsalg som ble etablert i 1959. Den er nå bygget om til garasje.

Figur 13: Uteområdet ligger sørvest for bygningen (Byantikvaren 2015).
