ANTIKVARISK DOKUMENTASJON

Nordnes bydelshus

Klosteret 2

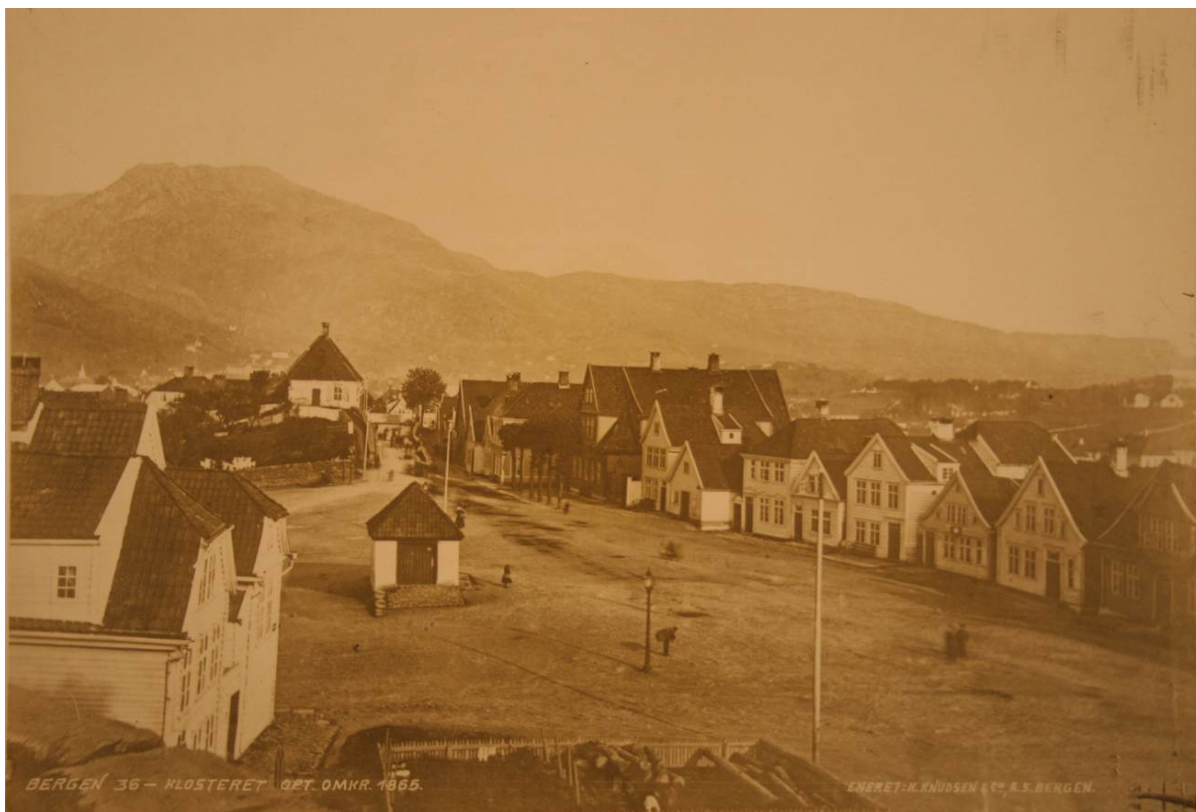
Figur 3. Klosteret i 1865. Den gamle, store trebygningen midt i bildet er vår bygning, og helt klart Klosterets største bygning den gang. Dette er enten like før eller tidlig i bygningens tid som hotell (Kilde: Riksantikvarens arkiv).

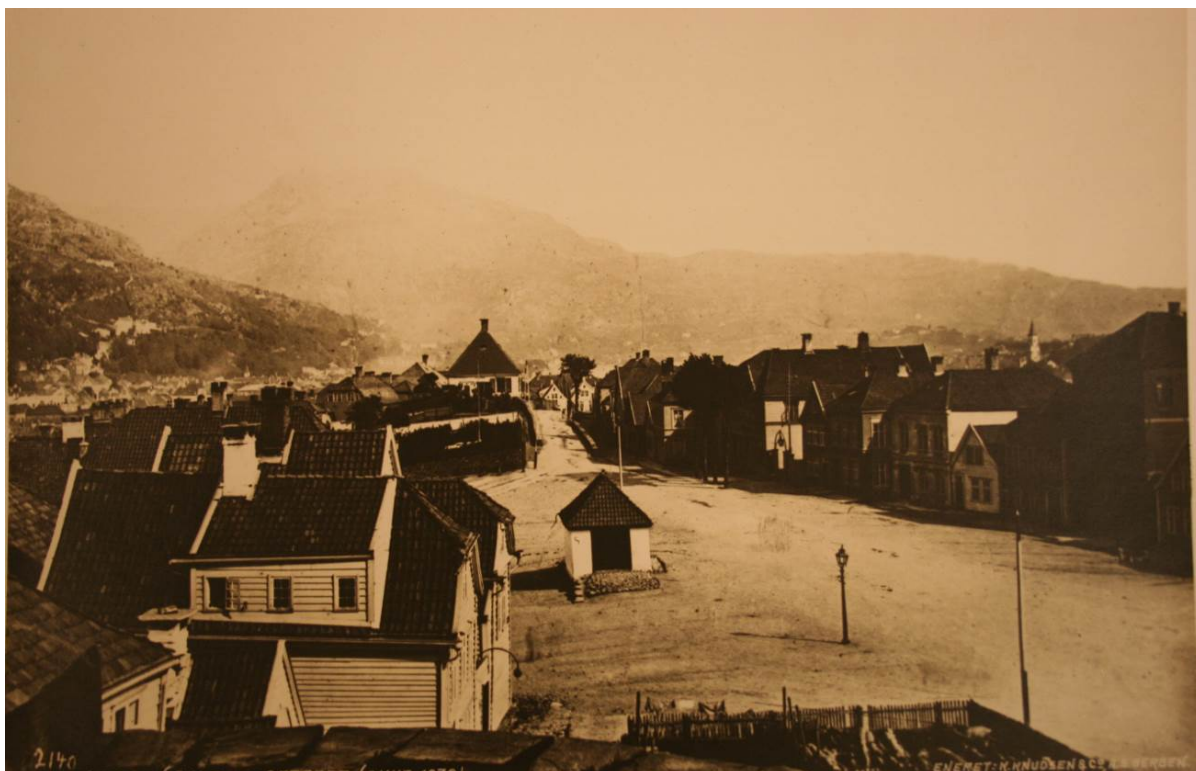
Figur 4. Klosteret i 1879. Vi ser fremdeles den gamle trebygningen midt i bildet. Andre hus på Klosteret har nå fått murforblendig på fasadene mot gaten (Kilde: Riksantikvarens arkiv).

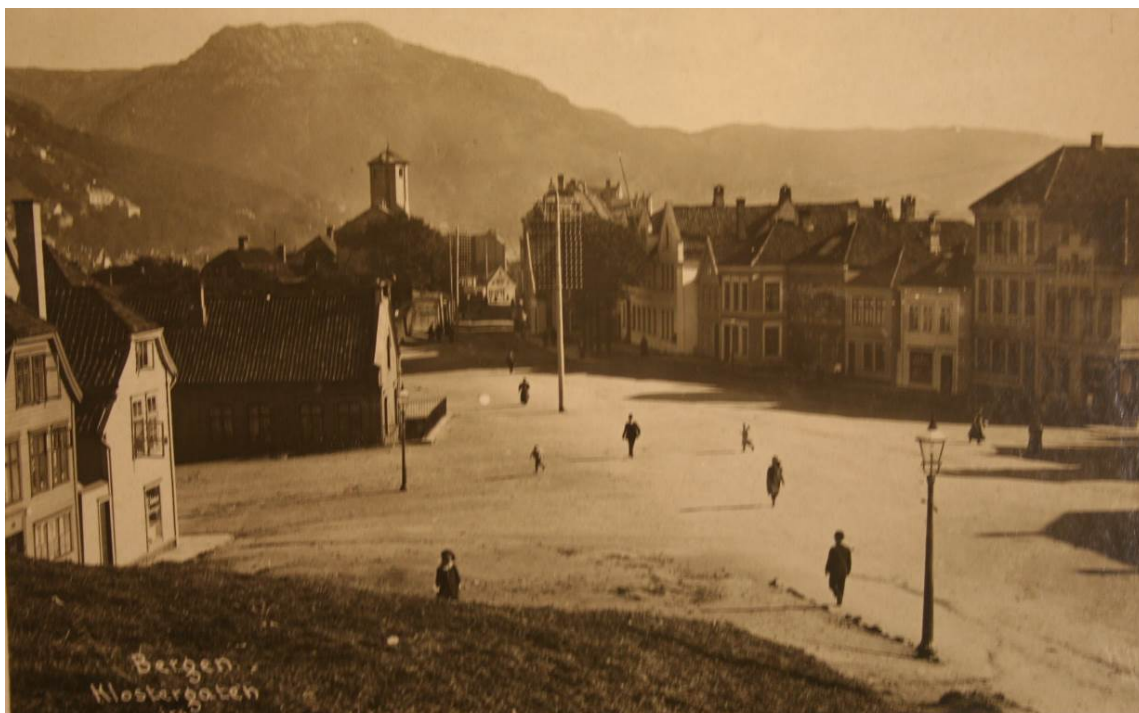
Figur 5. Klosteret i 1880-årene. Klosteret 2 har fått murforblending. Klosteret begynner å ligne området, slik vi kjenner det i dag (Kilde: Riksantikvarens arkiv).

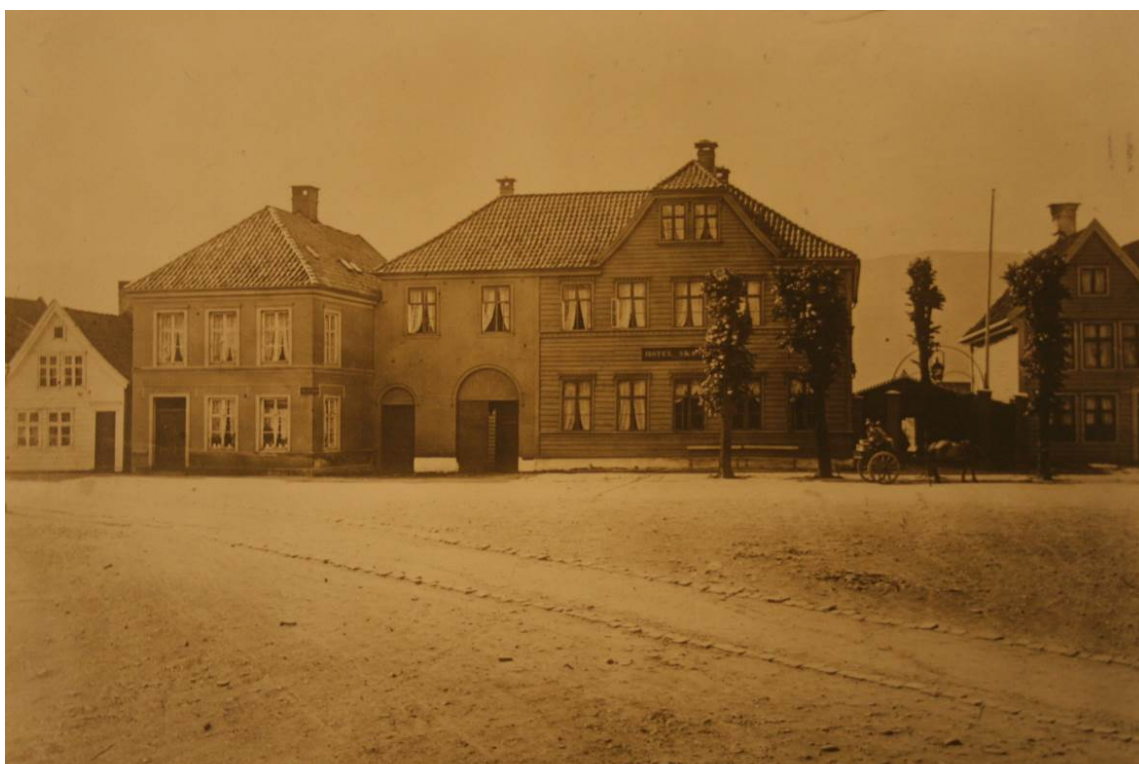
Figur 6. Klosteret 2 før fasadeombyggingen i 1880-årene. Den venstre del av fasaden er murforblendet, mens den høyre står med trekledning. Legg merke til trærne i forgrunnen (Kilde: Riksantikvarens arkiv).

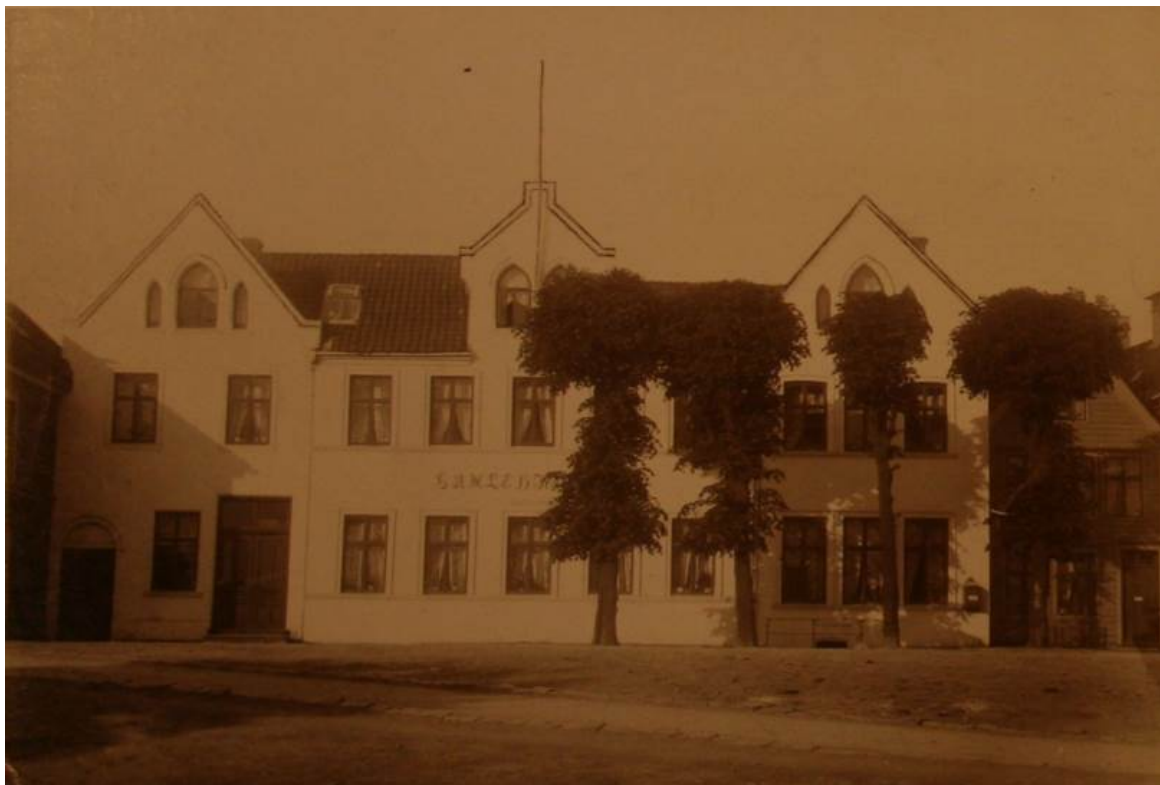
Figur 7. Klosteret 2 etter 1880. Klosteret 2 sett forfra, etter ombygging til nygotisk fasade og murforblending av resten av trebygningen. Den høyre delen er nyoppført i mur og pusset. I venstre gavl kan vi kjenne igjen døråpningen, som er den største buen på bildet over (Kilde: Riksantikvarens arkiv).

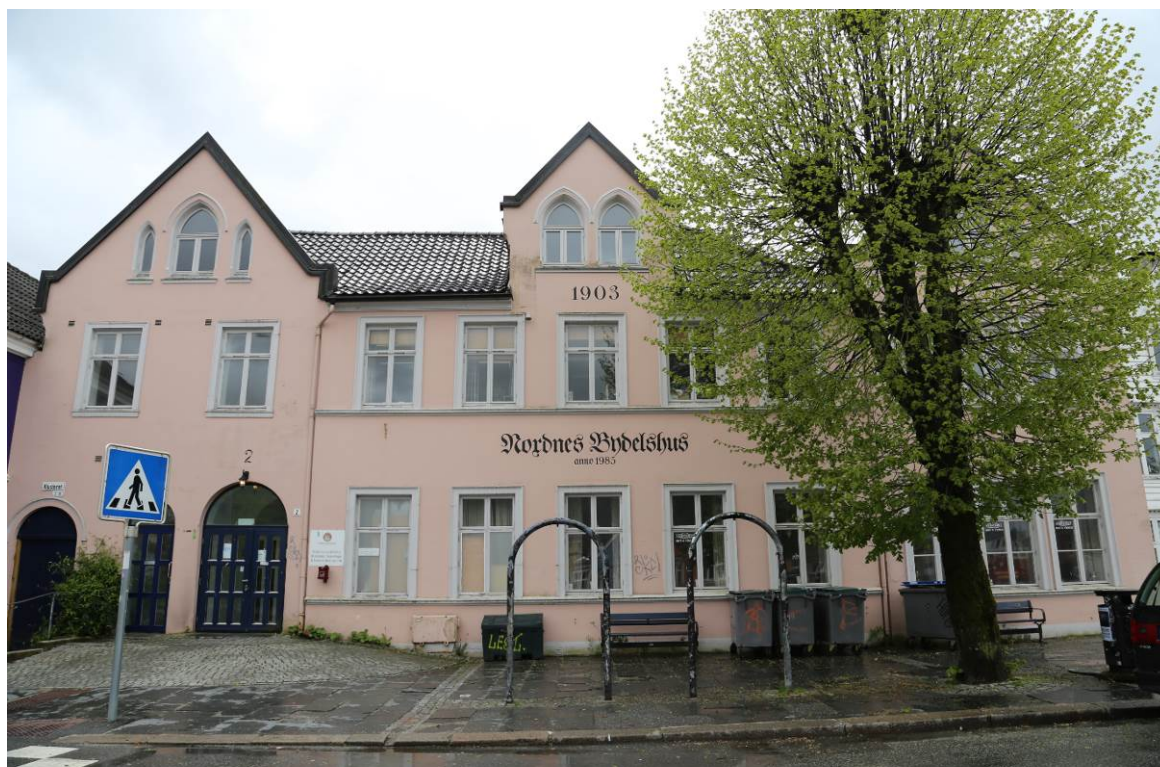
Figur 8. Bygningen i dag. Helt til venstre ses den lille døråpningen, som også er på begge foregående bilder. Hovedinngangen er tilbakeført til slik den var før 1880. Foran står det siste av trærne som vinhandler Krohn plantet (Foto: Byantikvaren 2015).

Bygningenes hovedkonstruksjoner og den samlede bygningshistorien bør tas hensyn til. Den nygotiske gatefasaden bør bevares. Veggmaleriene i huset er unike og bør få et formelt vern gjennom plan- og bygningsloven. Gruen bør også bevares.

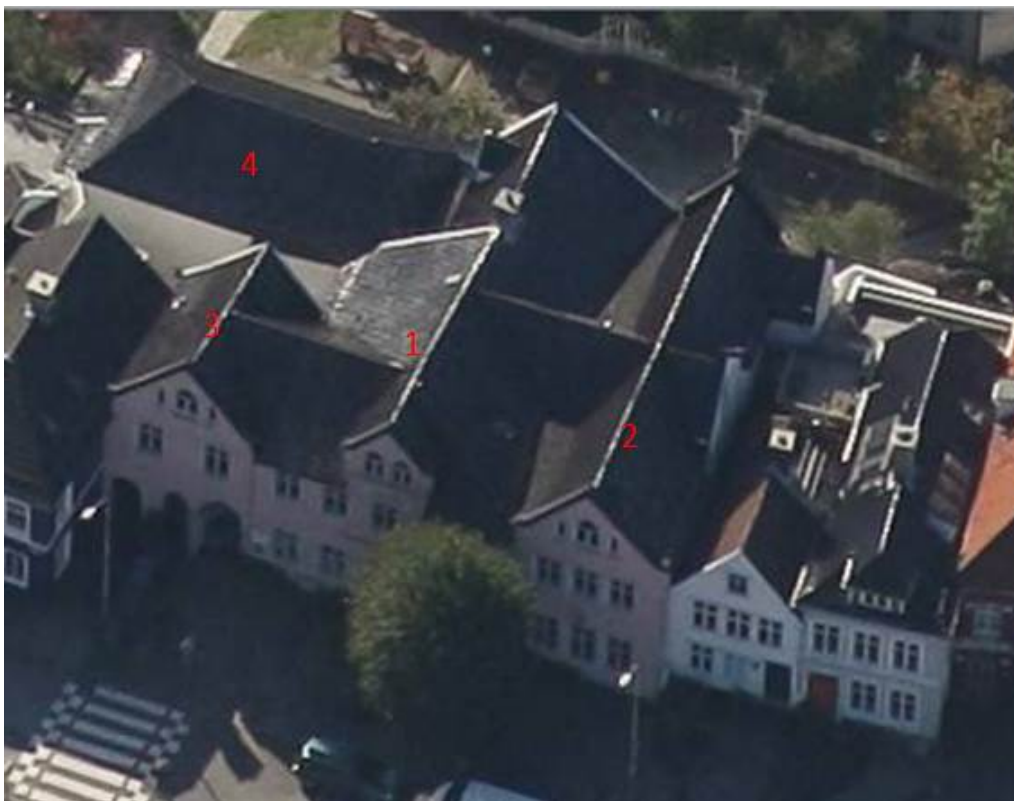
Som man ser av figur 9 består bygningen av fire bygninger som er bygget sammen. Den opprinnelige bygningen (1) var en stor bygning og utgjør den sentrale delen av dagens bygning. På nordvestsiden av denne er det en fløy i mur (2) som ble bygget til i løpet av 1880-årene, sannsynligvis samtidig som den ny-gotiske murfasaden ble bygget. De eldste fotoene fra 1870-årene viser at bare en del av huset hadde fått murforblending så tidlig, nemlig bygningen sørøst for hoveddelen (3). Bildene viser at det her har vært en gjennomgang til en gårdsplass. Antagelig er dette et senere påbygg, men det er vanskelig å si når dette ble en del av bygningen. Bildet fra 1870-årene viser en bygningsfløy som er godt intrigert i hovedhuset. Når bakbygningen (4) er bygget og ble en del av bygningsskomplekset, vet vi heller ikke sikkert. Kart fra 1880 viser bakbygningen som en del av hovedbygningen, mens kart fra 1848 ikke viser bakbygningen. Dette er i seg selv bar en indikator på at det er yngre enn 1848. En gjennomgang av branntakster vil kunne avgjøre dette mer presist, men dette ligger utenfor prosjektet rammer. Relativt lite har skjedd med bygningen i perioden som gamlehjem. Den største ombyggingen de siste hundre år skjedde i 1980-årene, da bygningen ble modernisert og gjort om til bydelshus/barnehage.

Figur 9. Klosteret 2 sett fra luften. Tallsettingen fra 1-4 indikerer de fire bygningene som anlegget består av, forklart i teksten over (Kilde: Blom Urban Explorer).

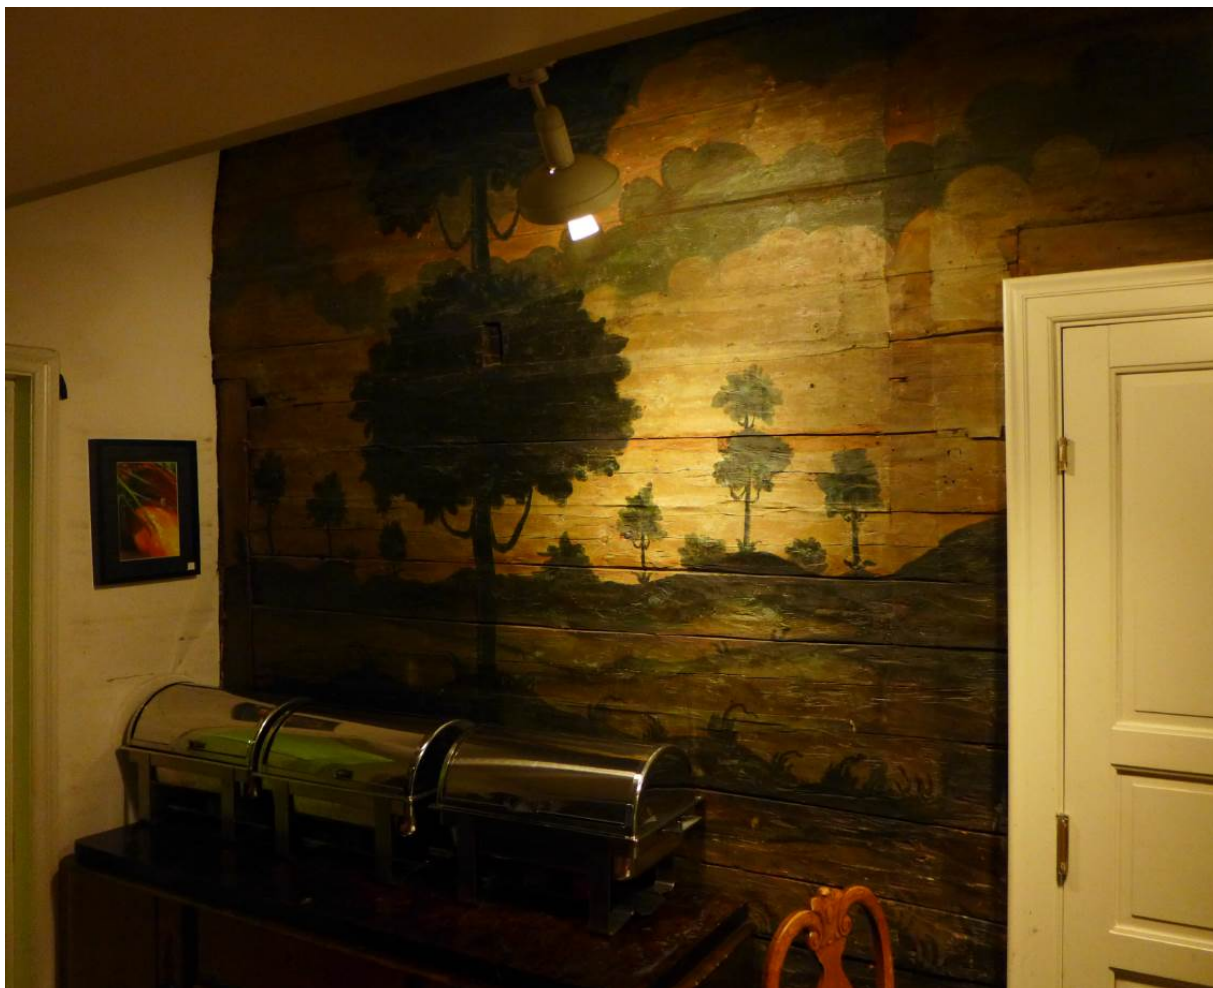
Det mest interessante rommet fra et kulturhistorisk perspektiv, ligger som et anretningsrom i kafeen. Her er det tømmervegger med veggmalier. Maleriene forestiller et landskap med trær og planter, malt direkte på tømmeret. Dette er en tradisjon vi kjenner fra 16- og 1700-tallet.

Figur 10. Landskapsmalerier på tømmerveggene i Nordnes bydelshus (Foto: Byantikvaren 2015)

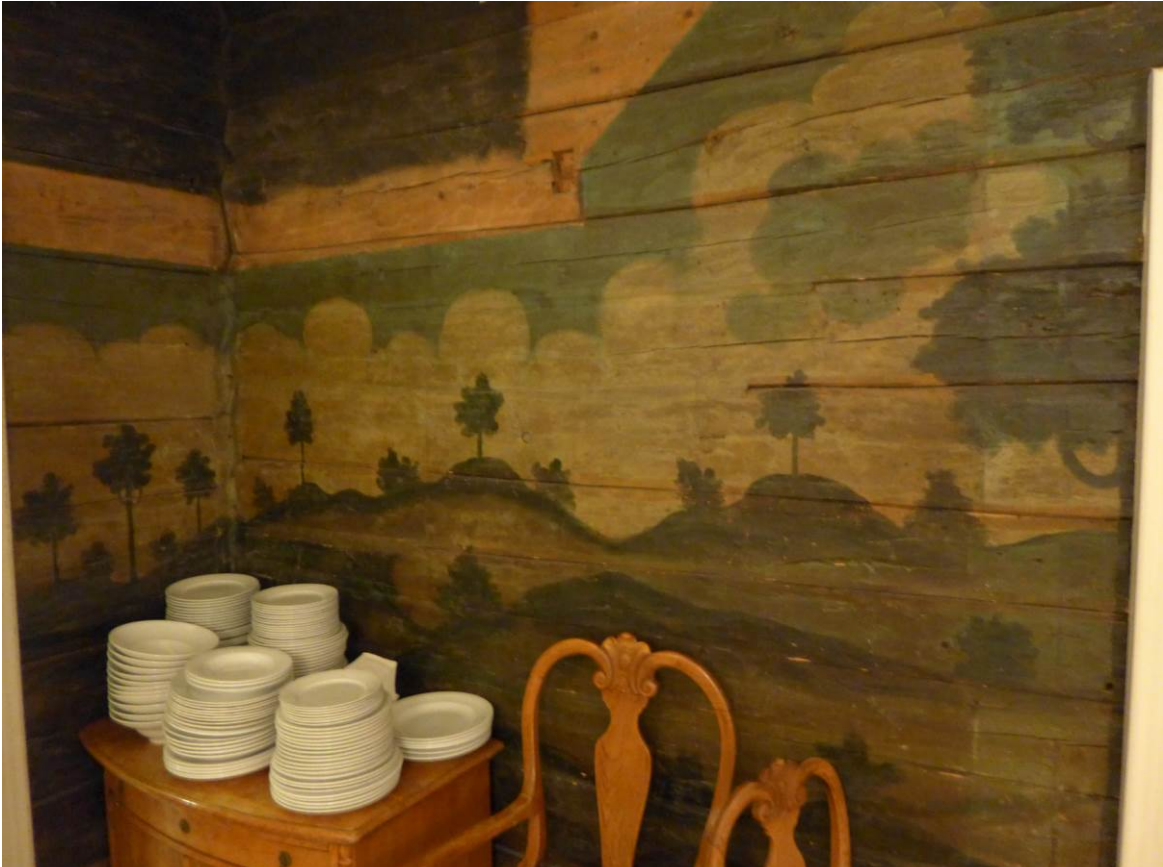
Figur 11. Landskapsmalerier på tømmerveggene i Nordnes bydelshus, utført i veggnisje (Foto: Byantikvaren 2015).

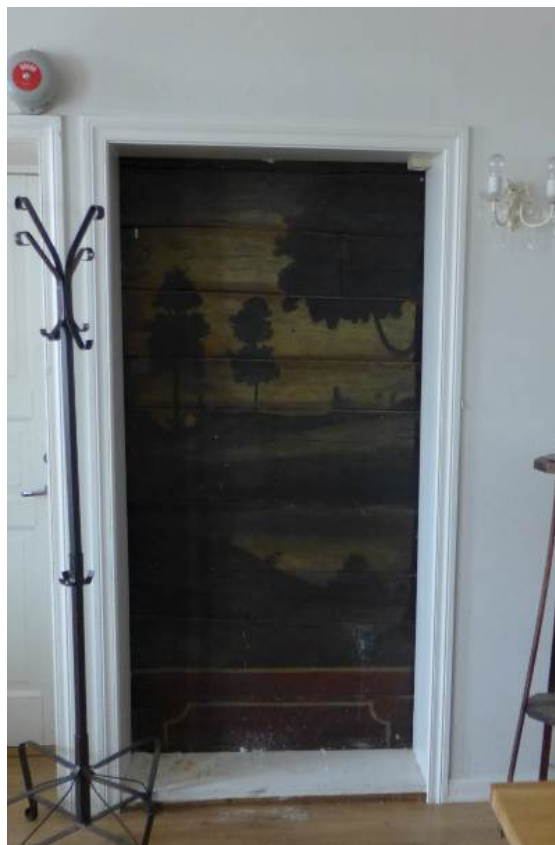
Figur 12. Landskapsmalerier på tømmerveggene i Nordnes bydelshus. Nisje i kafe (Foto: Byantikvaren 2015).

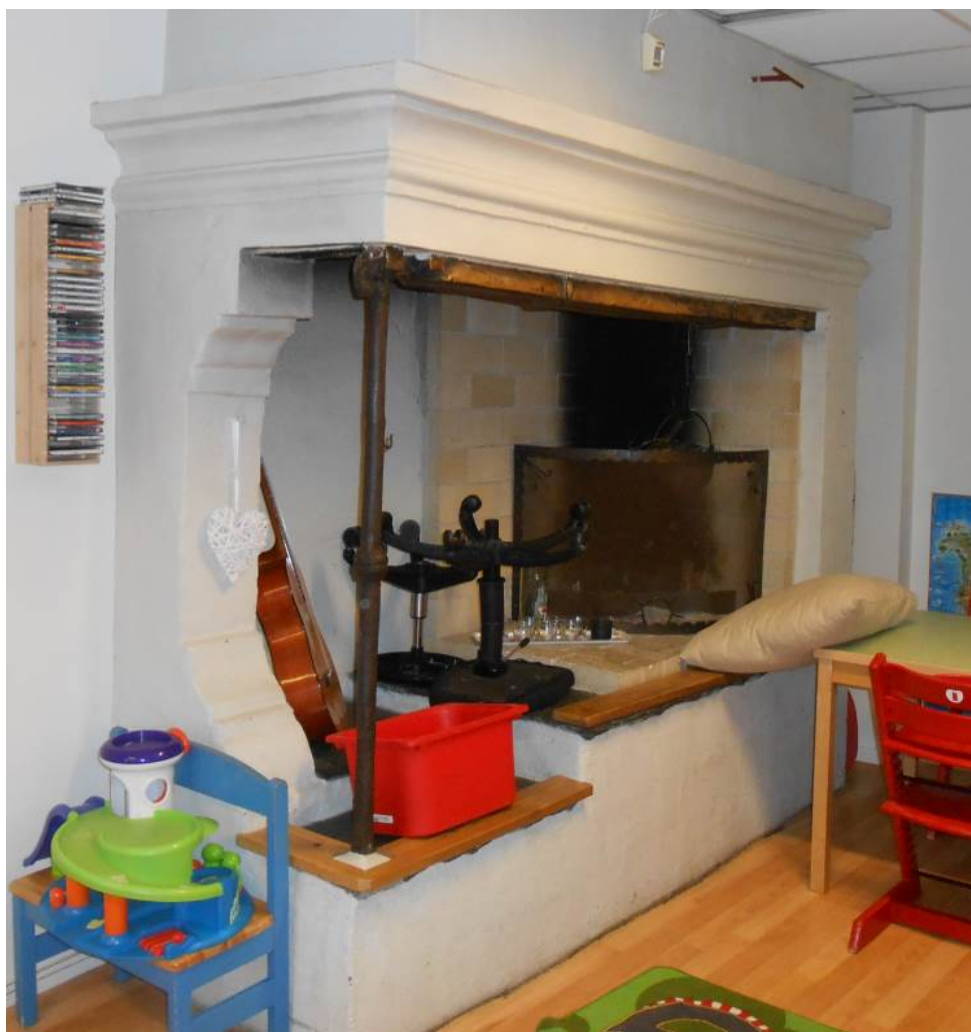
I en stor sal i andre etasje er rommet åpent til loft med takstolen åpne. I første etasje finne det en gammel grue med smijernsdetaljer som trolig er fra 1700-tallet. Øvrige overflater i bygningen er av nyere dato.

Figur 13. Grue i Nordnes bydelshus (Foto: Byantikvaren 2015).

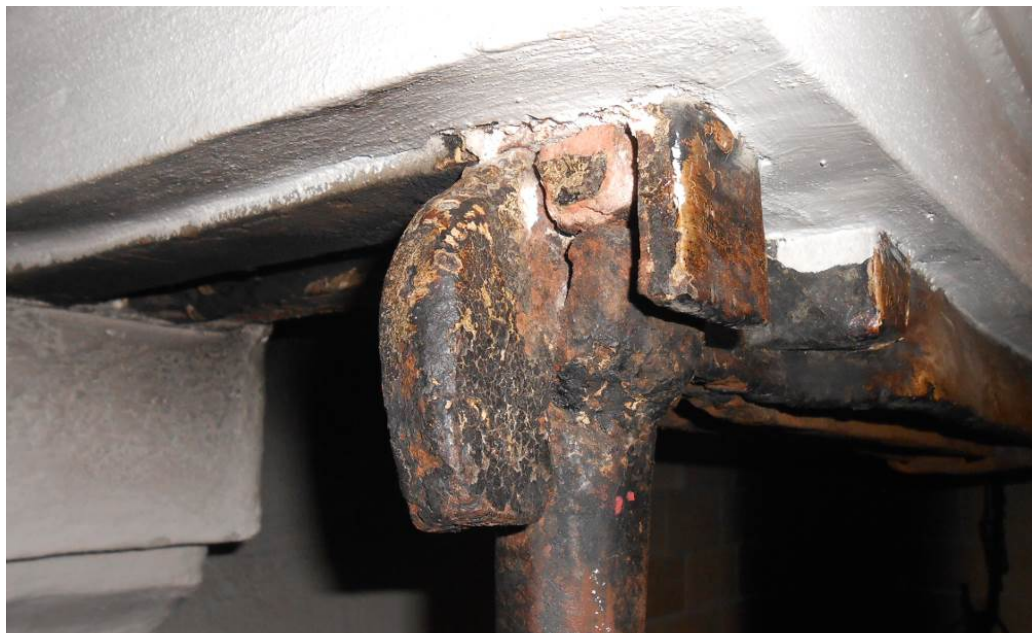
Figur 14. Grue i Nordnes bydelshus. Detalj på den smidde jernstøtten (Foto: Byantikvaren 2015)

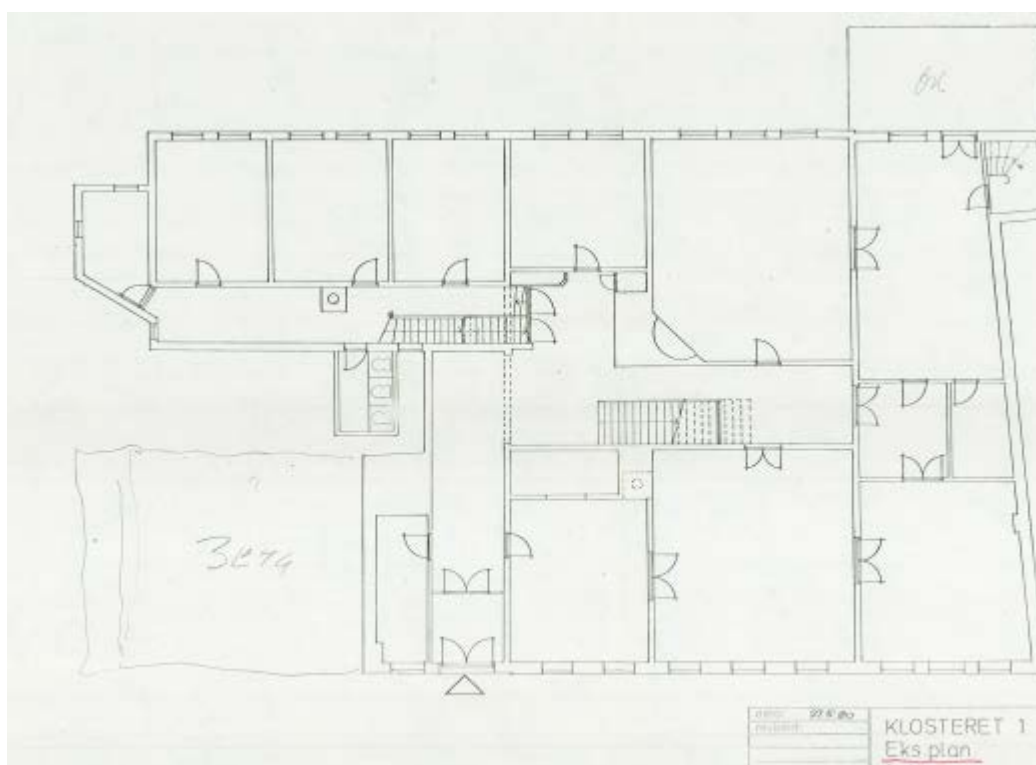
Figur 15. Plantegning 1.etasje før ombygging i 1985 (Foto: Byantikvaren 2015).

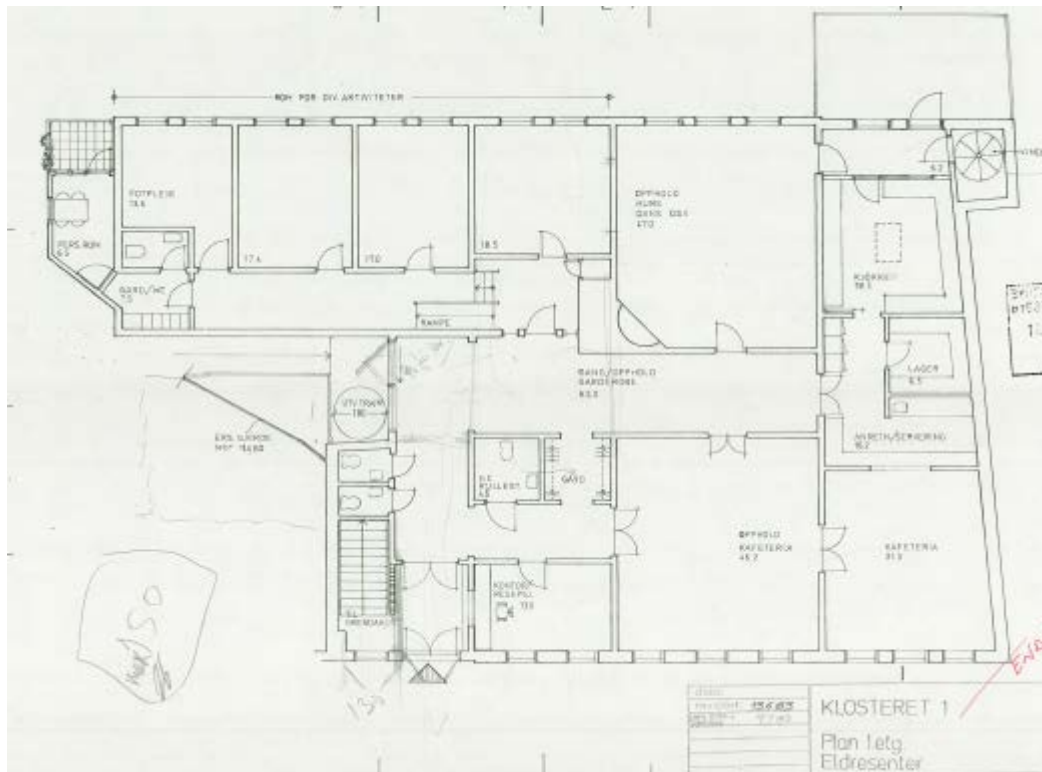
Figur 16. Plantegning 1.etasje etter ombygging i 1985 (Foto: Byantikvaren 2015).

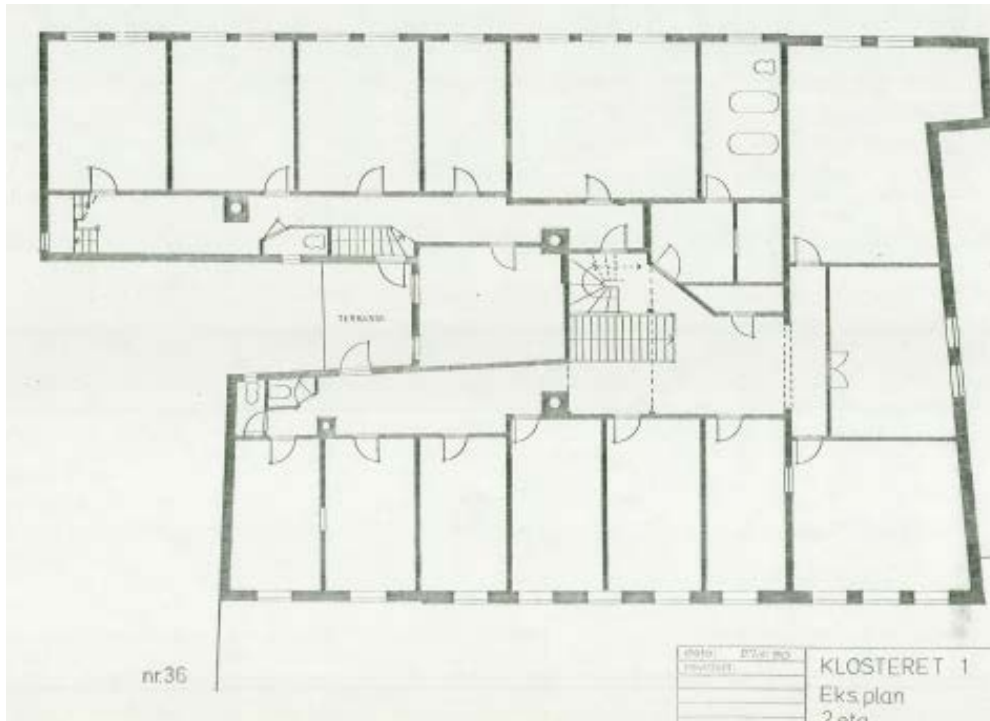
Figur 17. Plantegning 2.etasje før ombygging i 1985 (Foto: Byantikvaren 2015).

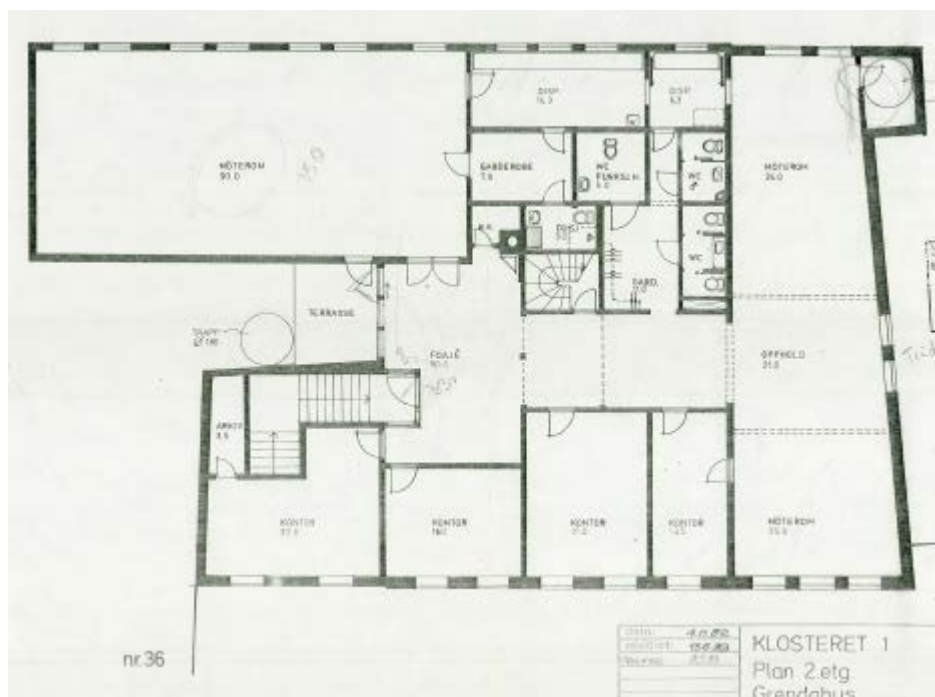
Figur 18. Plantegning 2.etasje etter ombygging i 1985 (Foto: Byantikvaren 2015).

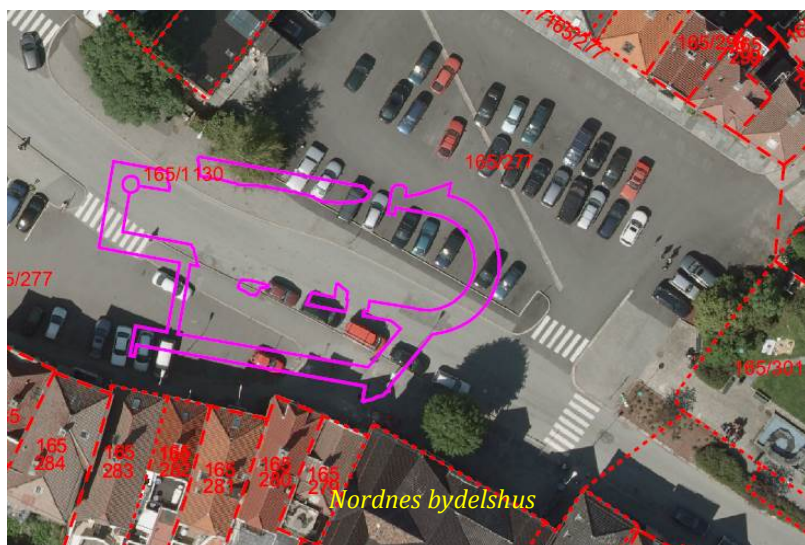
Figur 19. Under parkeringsplassen og veibanen foran Nordnes bydelshus er det bevart ruiner etter Mikaeliskirken i Munkeliv kloster (Illustrasjon: Byantikvaren).

Jfr. Kommuneplanens bestemmelse pkt. 27.4.3 Båndlegging etter lov om kulturminner, er det meldeplikt til Riksantikvaren, jamfør Kulturminneloven. Innenfor fredet bygrunn kreves det særskilt tillatelse fra riksantikvaren for følgende tiltak:

- Inngrep i bakken (for eksempel graving eller treplanting)
- Tiltak som kan endre grunnvannsnivået
- Tiltak som kan virke skjemmende på middelalderbygg eller automatisk fredete kulturminner
- Endringer i den middelalderske gatestruktur eller sperring av siktlinjer mot sjøen

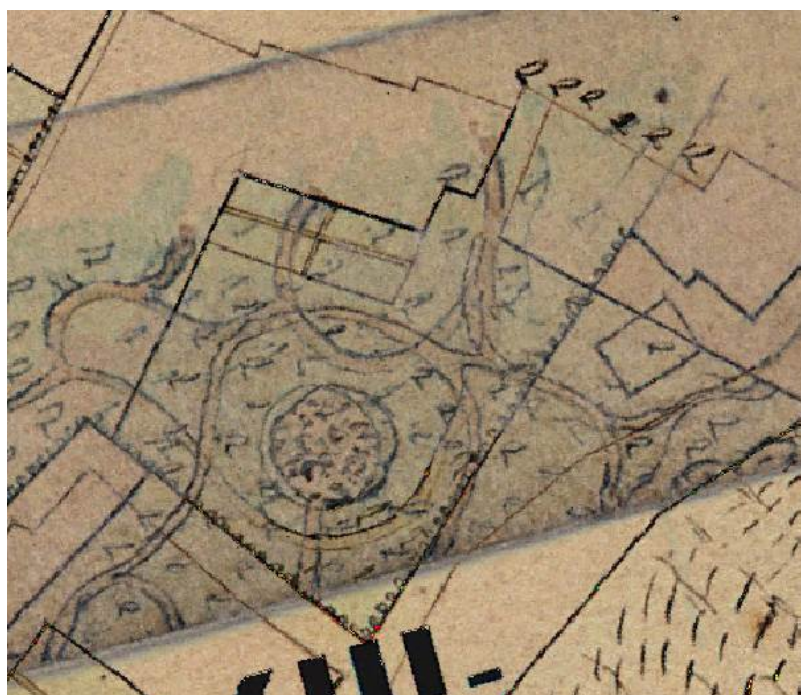
Tidligere var det en stor prydhage bak huset. Denne parklignende hagen er i dag fjernet og området brukes nå som lekeområde.

Figur 20. Prydhagen avbildet på eldre kart. Også trærne på framsiden av huset er avbildet (Bergen Kommune, Høegs generalkart 1848).
