ANTIKVARISK DOKUMENTASJON

Gamle brannstasjon

Rådstuplassen 9

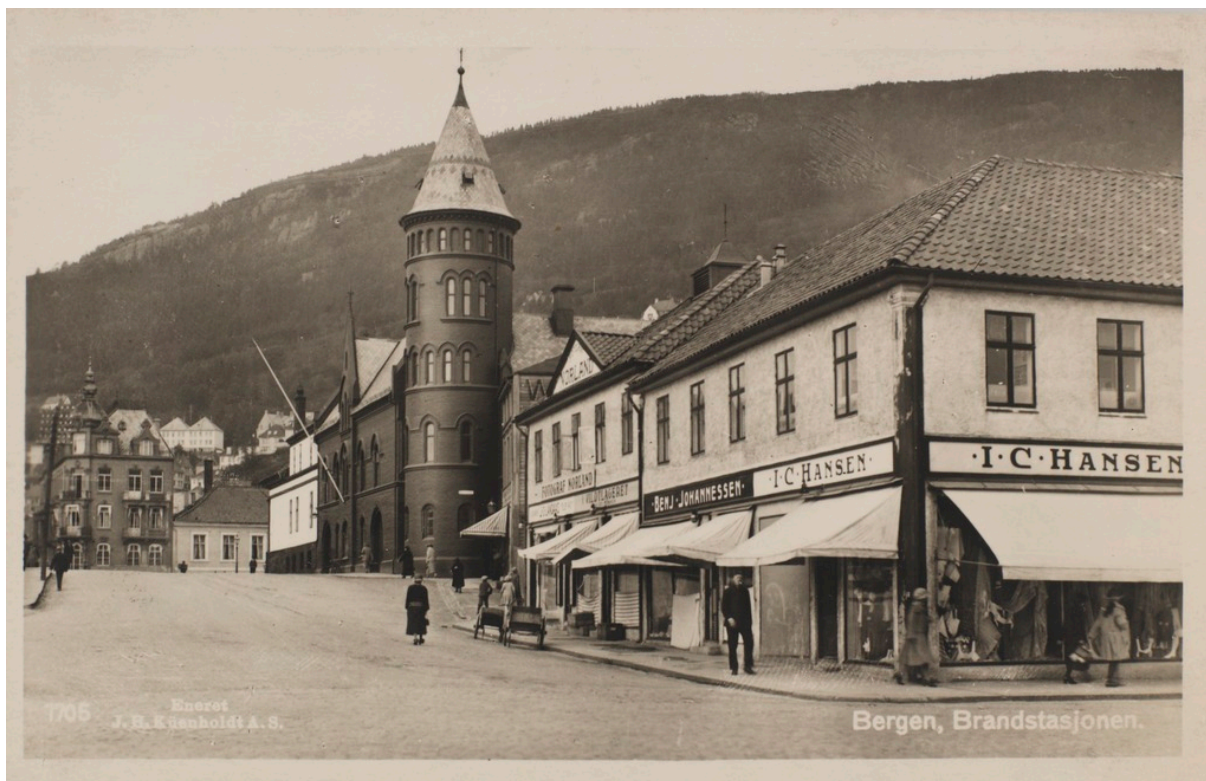
Figur 4. Historisk foto av brannstasjonen fra 1921. Bildet viser fasaden ut mot Christies gate før ombyggingen i 1931. Bygget fremstår her med opprinnelig midtrisalitt med avsluttende kvistgavl og med teglsteinsfasader uten slemming (Foto: Billedsamlingen, UIB, ubb-bs-pkb-00213_md).

En vesentlig fasadeendring ble foretatt i 1934. Da ble to opprinnelige porter ut mot Christies gate murt igjen, og det ble åpnet en bred port midt på fasaden for å gi plass til brannbiler. I den forbindelse ble også en midtrisalitt med avsluttende kvistgavl fjernet. Der midtrisalitten før hadde vært, ble det nå anlagt tre buevinduer i andre etasje over den nye hovedporten. Der de to portene ble gjenmurt, ble det anlagt to nye buevinduer. Artikuleringen av fasaden var dermed forandret, men symmetrien var fortsatt i behold. Samtidig ble stallene inne i sørfløyen gjort om til garasjer. I sørfløyen, ut mot gårdsplassen, var det opprinnelig åpne gallerier i andre etasje, her ble det i forbindelse med en innvendig ombygging satt inn vinduer i 1948. Således fremstår gallerigangen i dag som en del av interiøret.

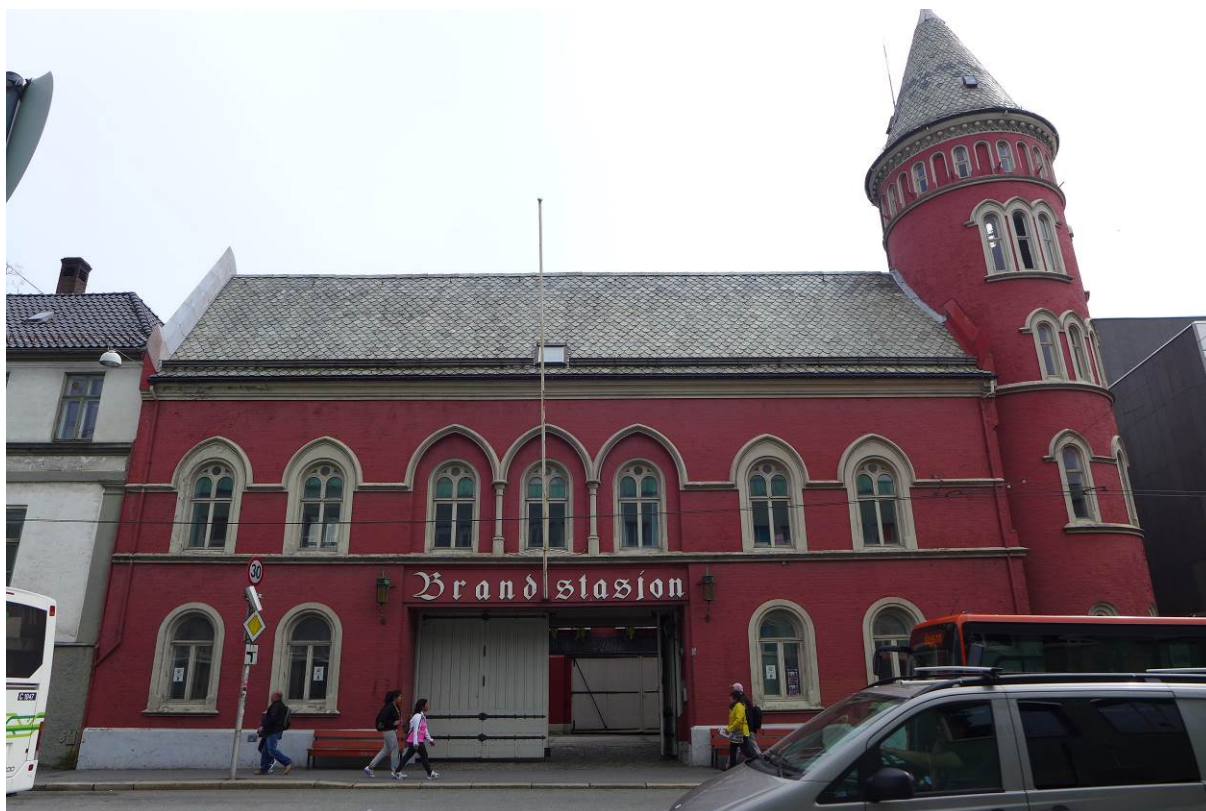
Figur 5. Vestfløyens fasade ut mot Christies gate. Fasaden ble endret i 1931 i forbindelse med ombygging til ny midtstilt hovedport (Foto: Byantikvaren, Bergen kommune 2015).

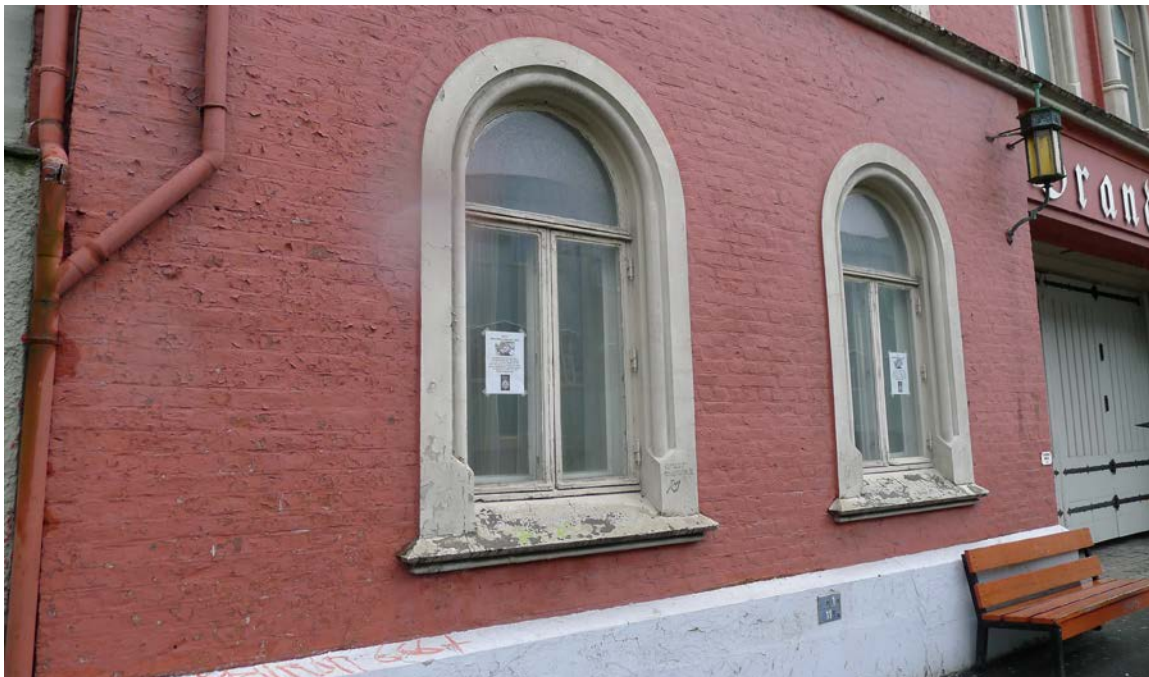
Figur 6. Fasade ut mot Christies gate. Vinduene ble satt inn i 1934 i forbindelse med gjenmuringen av de to tidligere inngangsportene som lå i hver sin ende av fasaden (Foto: Byantikvaren, Bergen kommune 2015).

På et tidspunkt etter 1934 har ytterveggene blitt slemmet/malt, mens teglsteinen tidligere sto ubehandlet. De fleste vinduer er skiftet ut, men de øverste buete feltene ser i hovedsak ut til å ha blitt beholdt.

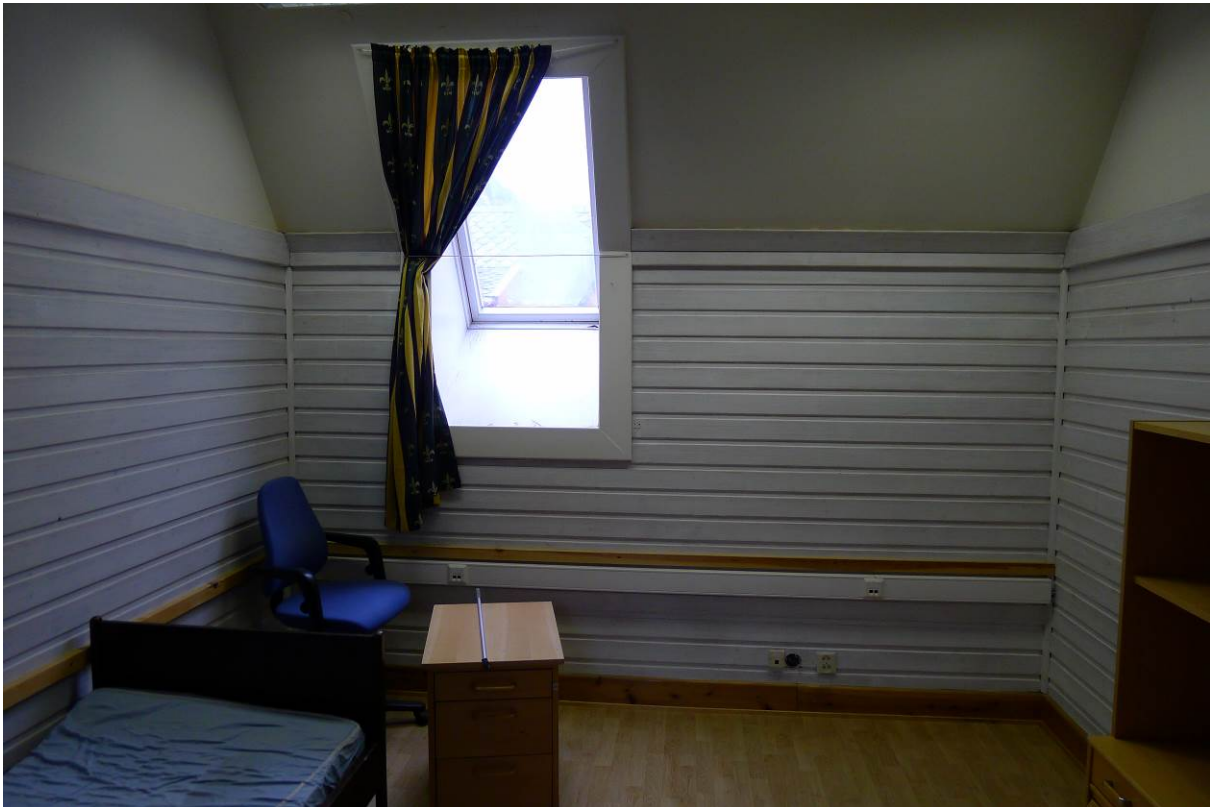
Figur 8. Eksempel på soverom på loftet med nyere overflater (Foto: Byantikvaren, Bergen kommune 2015).

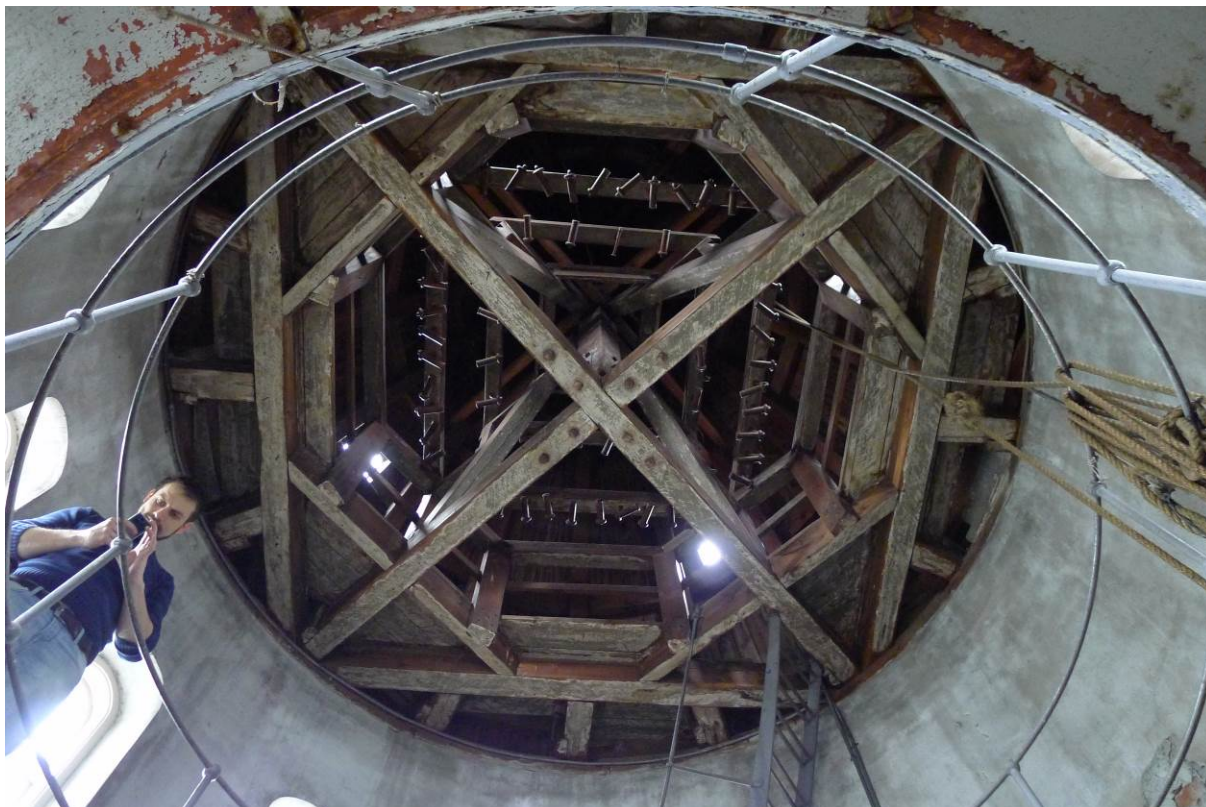
Figur 9. Øvre del av slangetårnet. I toppen står fortsatt festene for brannslangene (Foto: Byantikvaren, Bergen kommune 2015).

Inn mot gårdsplassen synes vinduene både i østfløyen og enkelte i vestfløyen å være bevart. Mot sør, der det tidligere løp åpne gallerier, er vinduene naturlig nok av noe nyere dato og i hvert fall fra etter 1926. På hovedfasaden mot Christies gate er vinduene i første etasje skiftet, mens andre etasje har fått beholde i alle fall den øvre, buete delen av vinduene intakt. Også flere av trappene i bygningen synes å være opprinnelige, eller av eldre dato. Med unntak av en nyere tretrapp, har slangetårnet gjennomgått få forandringer. Særlig interessant er de øverste etasjene, der det opprinnelige galleriet og trappene av jern stadig er i behold. Fra toppen av tårnet ble lerretsslangene hengt til tørk etter bruk. Dette systemet finnes fortsatt intakt.

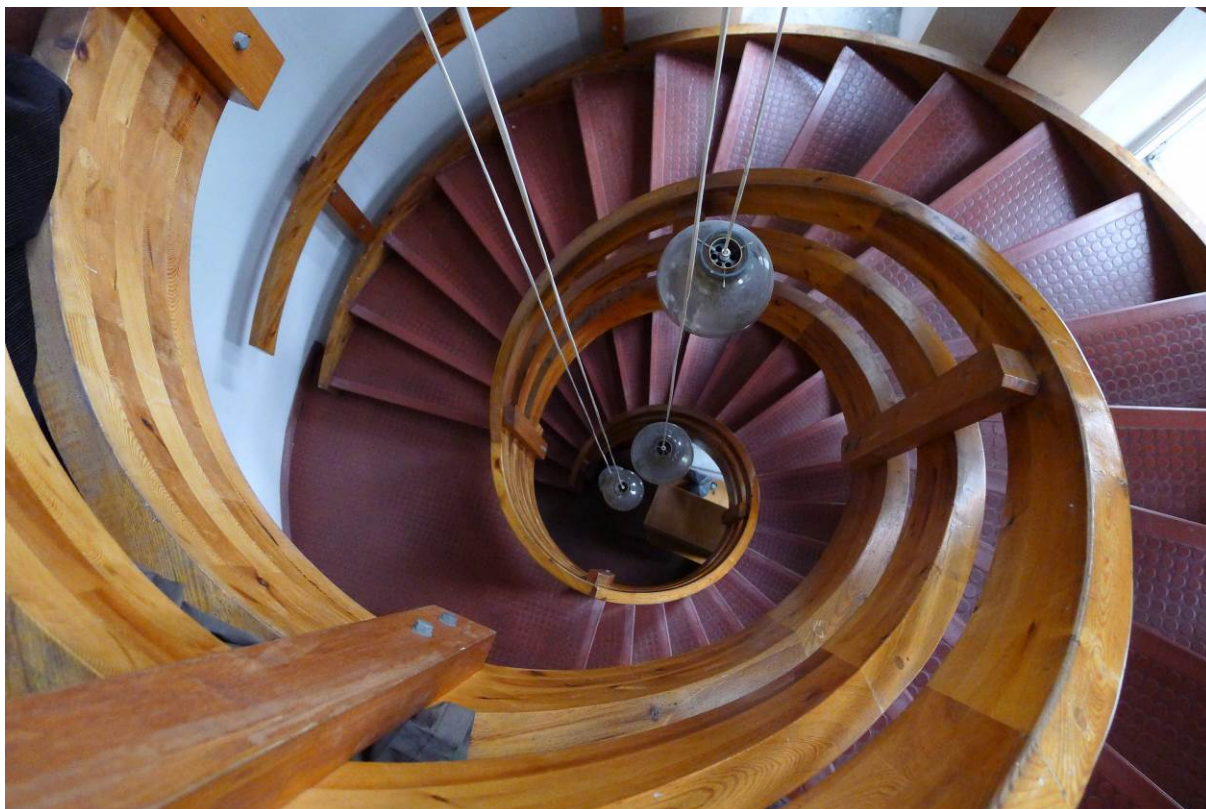
Figur 10. Nedre del av slangetårnet (Foto: Byantikvaren, Bergen kommune 2015).

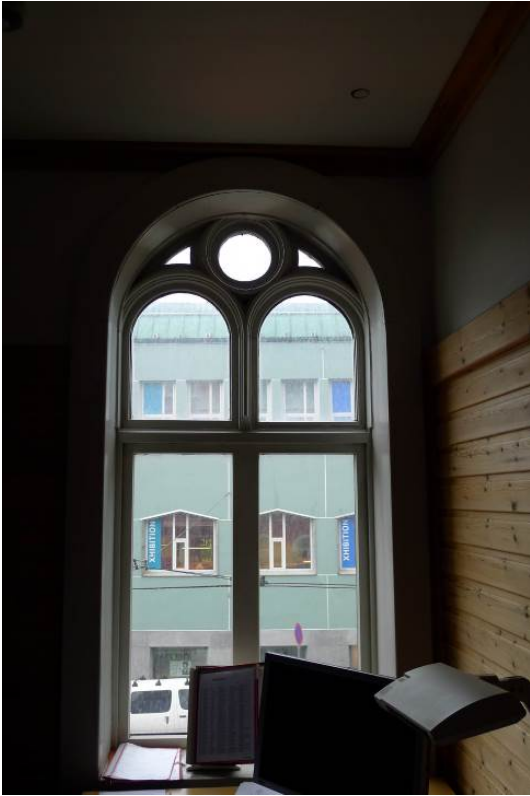
Figur 11. Eksempel på ny-romansk vindu (Foto: Byantikvaren, Bergen kommune 2015).

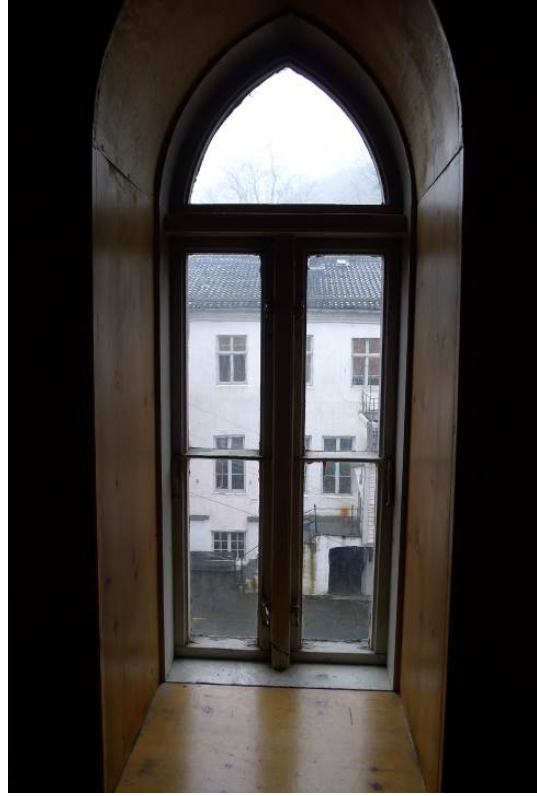
Figur 12. Eksempel på ny-gotisk vindu (Foto: Byantikvaren, Bergen kommune 2015).

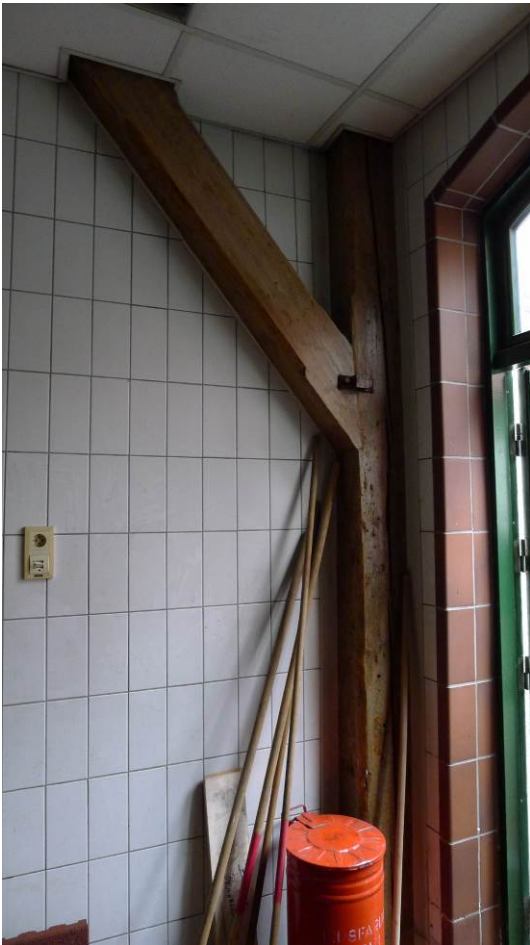
Figur 13. Bærestolpe i garasje (Foto: Byantikvaren, Bergen kommune 2015).

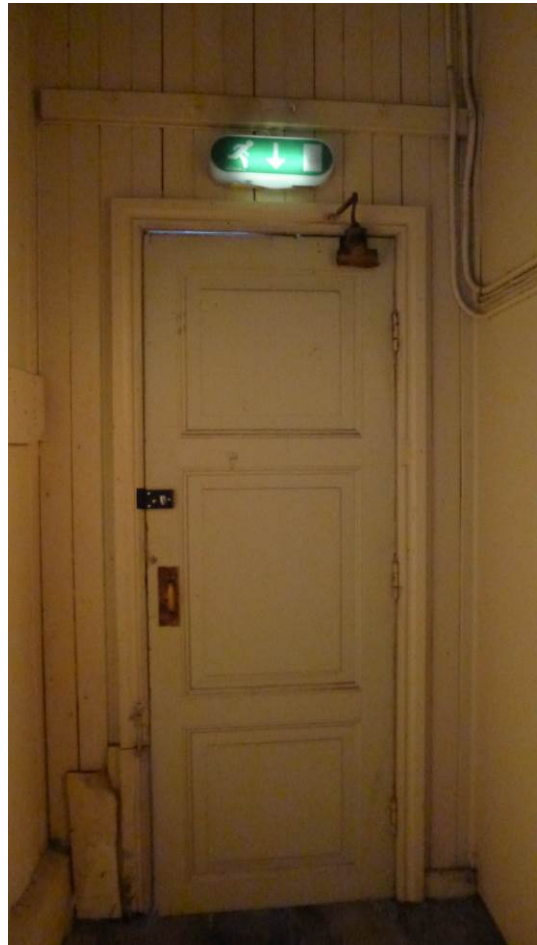
Figur 14. Eksempel på gammel dør (Foto: Byantikvaren, Bergen kommune 2015).

Når det gjelder interiørene, har den kontinuerlige oppgraderingen ført til at stasjonen i dag fremstår med en god del nyere overflater og detaljer. Likevel finnes der opprinnelige detaljer som både dører og listverk bevart. De fleste originale dørene som er bevart finnes inn til mannsakapsrommene i sørfløyens 2. etasje. Også høyloftets opprinnelige dør og vinduer er bevart.

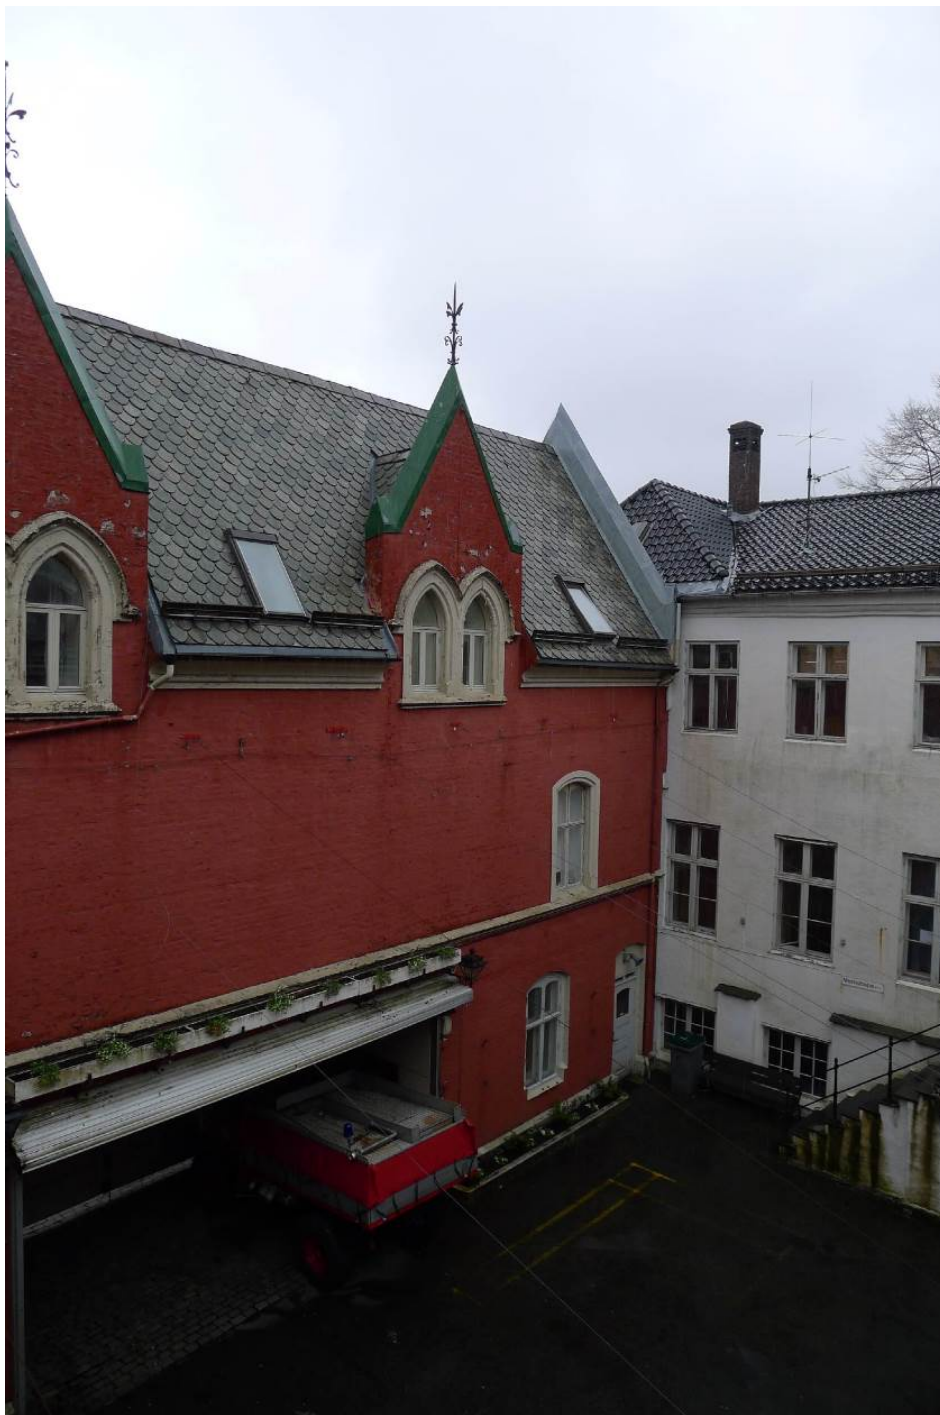
Figur 15. Foto av gårdsrommet. Indre fasade av vestfløyen med portalen ut mot Christies gate. Den hvite fasaden tilhører Hagerupsgården. Gårdsrommet er asfaltert (Foto: Byantikvaren, Bergen kommune 2015).

Bygget er omkranset av andre bygg og veier. Brannstasjonen danner sammen med Hagerupsgården en firkant med et indre gårdsrom. Dette gårdsrommet er i dag asfaltert.
