## NOTAT

| OPPDRAK | <b>U2960 Slåtthaug skole</b> | DOKUMENTKODE | 10226781-RIGberg-NOT-001 |
| EMNE | Skredfarevurdering | TILGJENGELIGHET | Åpen |
| OPPDRAKSGIVER | <b>Bergen kommune</b> | OPPDRAGSLEDER | Eivind Enes |

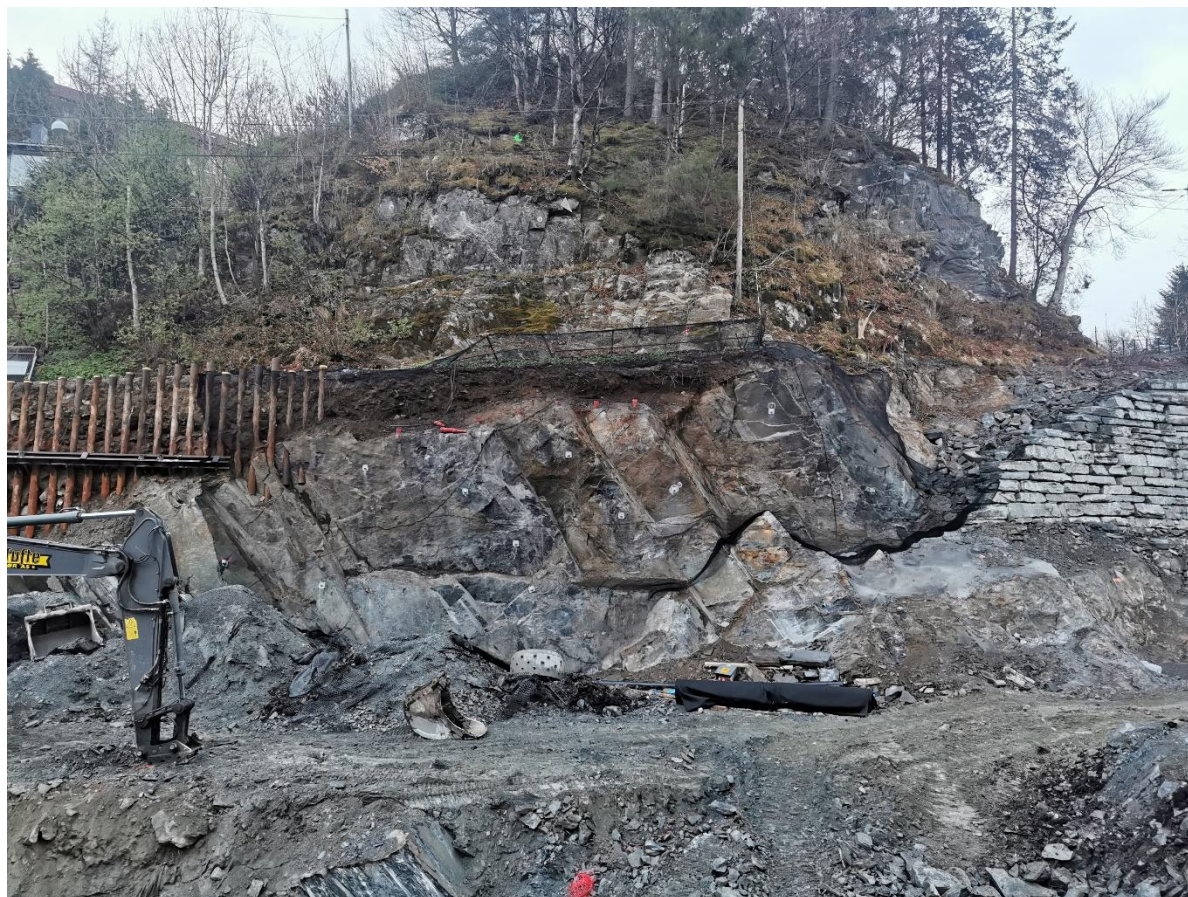
Figur 3: Bilde av utført sikring ovenfor Apeltunvegen 2A. Hentet fra Wimo sikringsrapport (7.mai 2021).

Det er utført sikringstiltak i skråningen med bolter, fjellbånd og wirenett i forbindelse med rapporten fra 2019 for Apeltunvegen 2A, se Figur 3. Sikringsarbeidet er utført i 2021 av Wimo fjellsikring og er knyttet til nybygget som bygges på tomten. Sikringen er konsentrert til skrenten på den nordvestre siden av kartleggingsområdet, se Figur 6. Det er også etablert en spuntkonstruksjon i nedre del av skråningen

Tidligere faresonekart fra 2014 (se kapittel 3.1) viser høyest sannsynlighet for steinsprang i den nordvestlige delen av kartleggingsområdet. Her ble det i 2021 utført sikringstiltak som har fulgt kravene til sikkerhet i TEK17 i sikkerhetsklasse S3 grunnet nytt leilighetskompleks, se Figur 3 og Figur 8. Risikoen for steinsprang i dette området er derfor betydelig redusert. Både løsningsannsynligheten og sannsynligheten for at steinsprang treffer området ved gangveien er vurdert til å være  $<1/100$ .

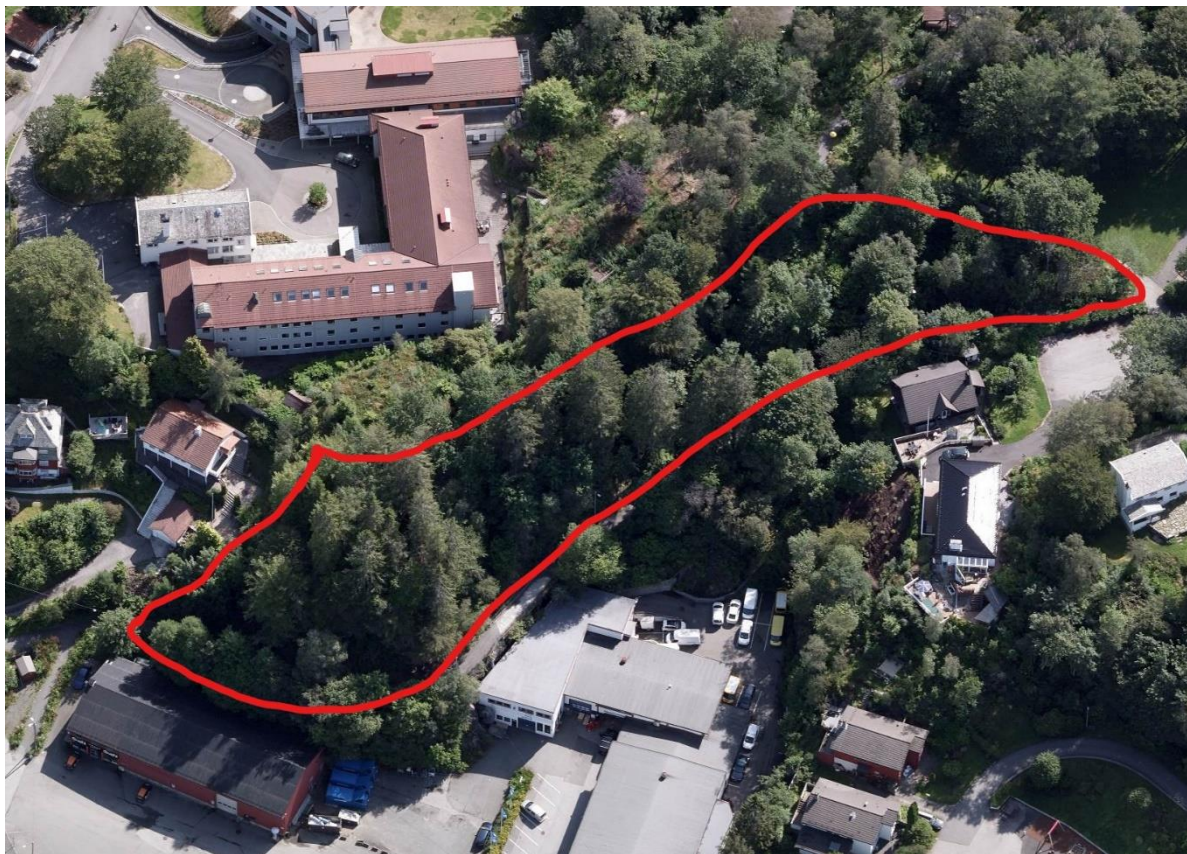
Flyfoto fra 1951-2020 er studert i forbindelse med skredfarevurderingen. Se Figur 4. Det er ikke observert endringer i terrenget i form av for eksempel spor i vegetasjon eller skredavsetninger som vitner om skredhendelser i det aktuelle tidsrommet.

Figur 4: Flyfoto. Omtrentlig plassering av kartleggingsområdet er markert med rød polygon. Hentet fra <https://www.1881.no/>.

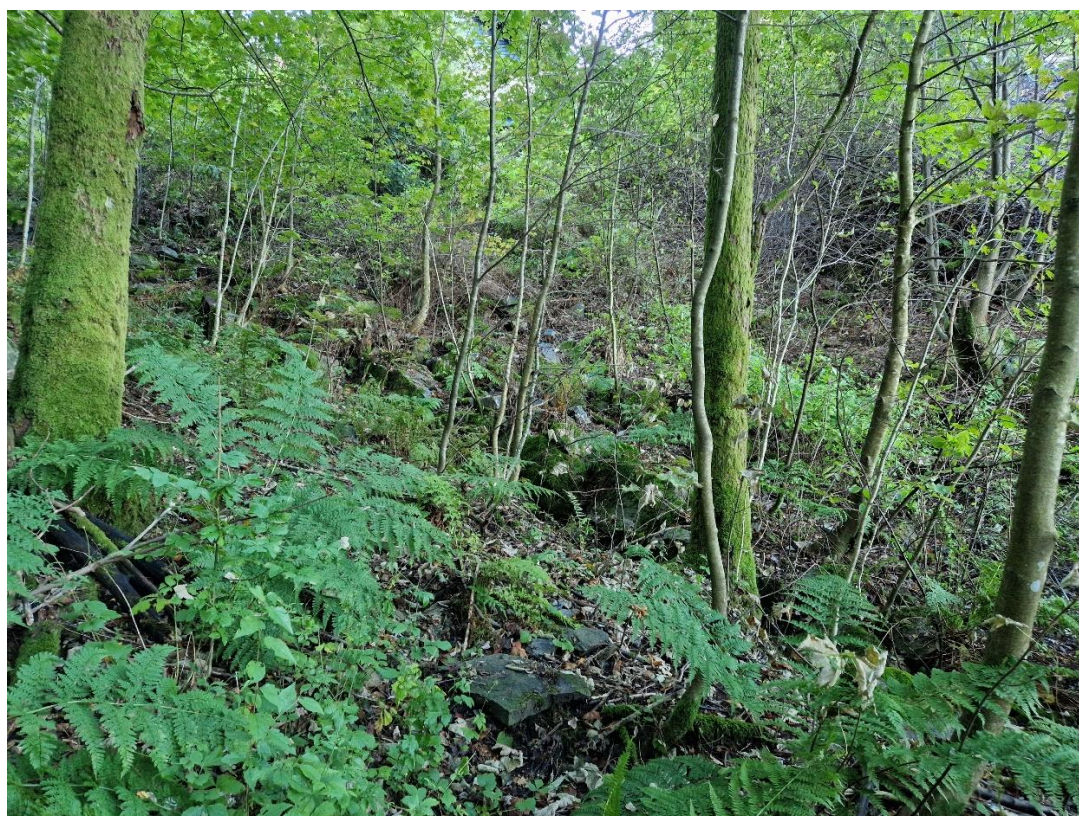
Det er bergskrenter på tomten som er bratt nok ( $>45^\circ$ ) til at det kan utløses steinsprang. Men bergskrentene er lave og det er ikke avdekket strukturer med ugunstig retninger som indikerer at det kan løsne blokker eller stein. Det er spor etter steinsprang nedenfor noen av skråningene i skogen, men størrelsen på blokkene og steinene er mindre enn  $0,4 \text{ m}^3$ , se Figur 7. Formen på blokkene er kubisk til sub-kubiske. Grunnet liten sannsynlighet for steinsprang ned på gangveien og liten størrelse på blokkene er det valgt å ikke modellere steinsprang i kartleggingsområdet.

Figur 7: En del av skråningen oppfor gangveien der man kan skimte de lave bergskrentene bakerst i bilde.

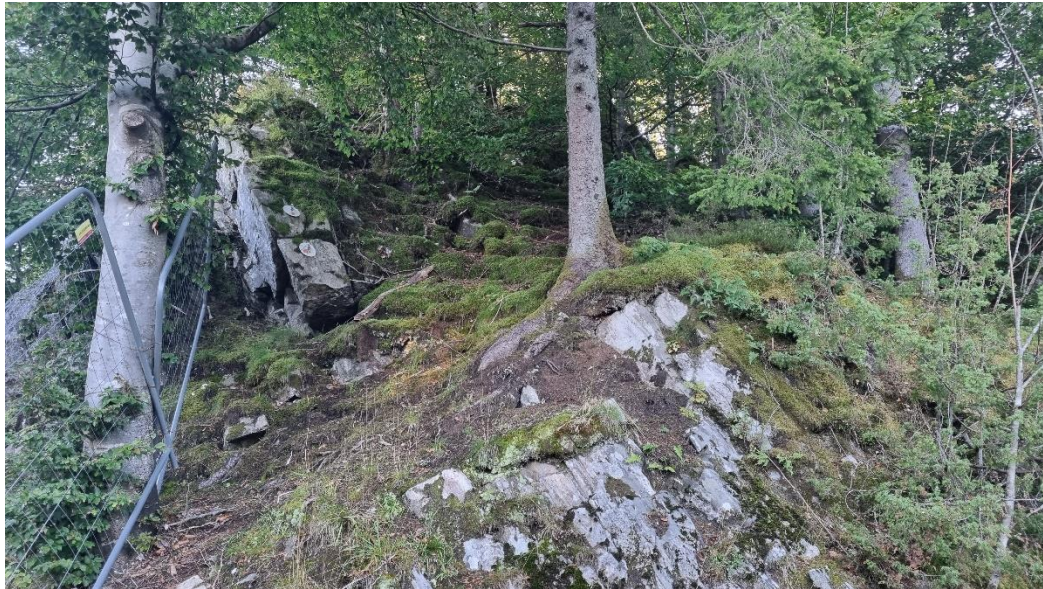
Figur 8: Sikringstiltak utført i tidligere fastsatt faresoneområde på nordvestlig side av kartleggingsområdet.
