## Naturmangfoldrapport for Fleslandsvegen 72 i Ytrebygda bydel, Bergen kommune

**Av:** Conrad J. Blanck

**Til:** A/STAB AS

**Dato:** 30.08.2023

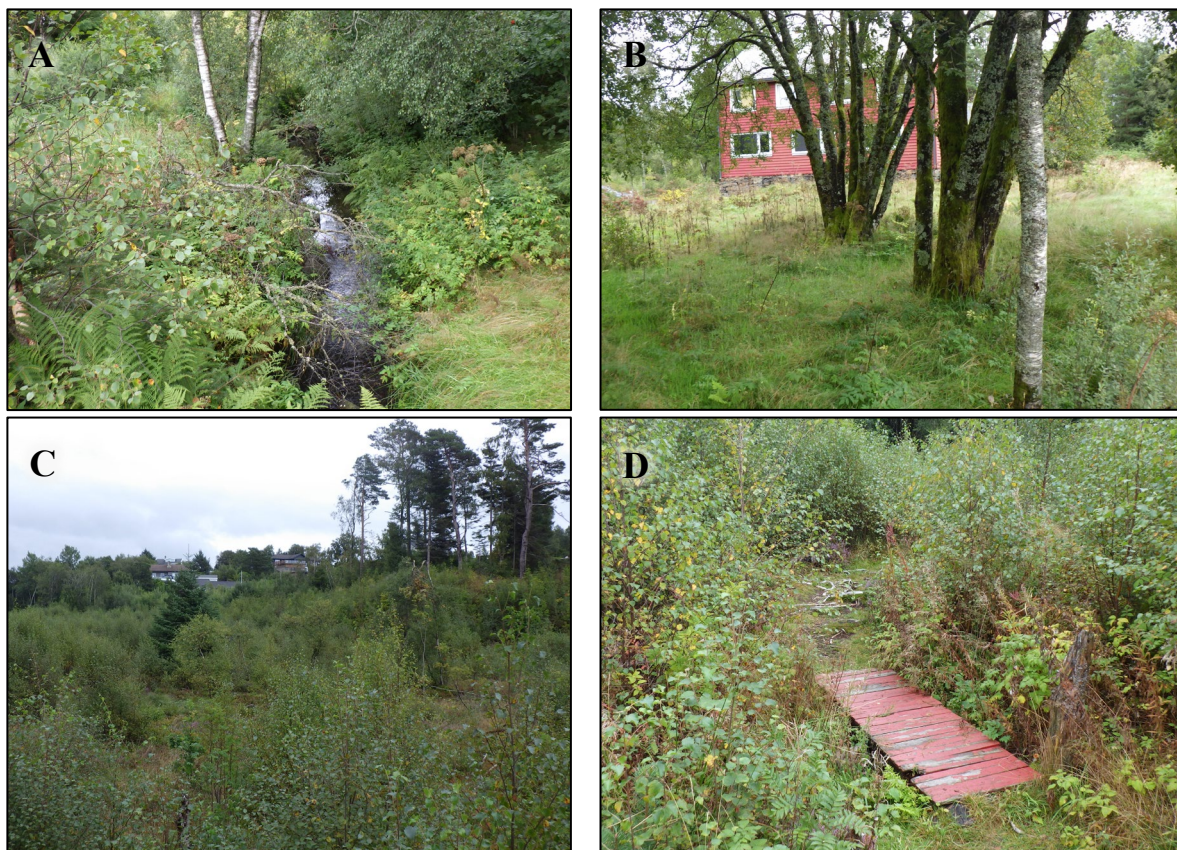
**Figur 5.** *A: Lønningsbekken krysser planområdet i nord. B: Noen større hage-trær står på det gjengroende hageområde til den tidligere leiren. C: I sør inngår en stor hogstflate som gror igjen med løvtrær. D: En godt tilrettelagt sti krysser hogstflaten. Her er det satt opp en bro på en gammel dreneringsgrøft.*

Grøntområdet sør for de planerte flatene består i hovedsak av en nyere hogstflate på drenert våtmark. En godt tilrettelagt sti krysser hogstflaten. Planteskogen ble hogget for ca. 6 år siden og flaten gror igjen med løvtrærne rogn, osp, bjørk og rasktvoksende arter som trives i lysåpne områder, herunder geitrams, krattmjølke, bjørnebær og kystbjørnekjeks, men også fremmedartene vestamerikansk hemlokk (SE), sitkagran (SE), fagerfredløs (SE) og platanlønn (SE). I dag er det ingen spor i vegetasjonen som tyder på at hogstflaten tidligere har vært våtmark, som følge av dreneringen som skjedde på 1970-tallet. Den tidligere planteskogen som sto helt inntil Lønningsbekken i nord av planområdet er også fjernet og er i gjengroing med en del av de samme artene.

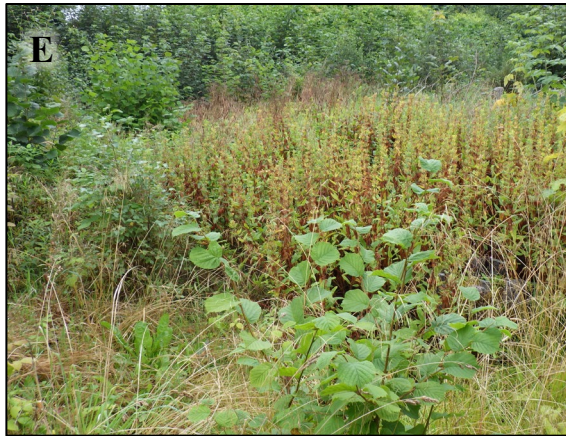
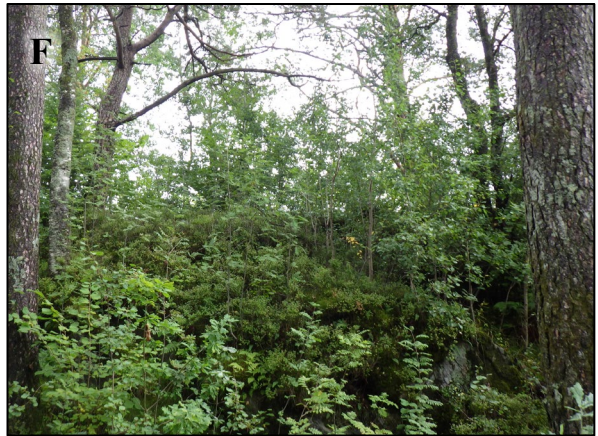
**Figur 6. E:** Fremmedarten fagerfredløs (SE) vokser stedvis på hogstflaten. **F:** Det er få grøntområder som viser lite preg av nyere tekniske inngrep innenfor planavgrensningen, som denne blåbærfuruskogen.

Det er få fragmenter av grøntområder som er mindre preget av tekniske inngrep, som for eksempel på kollen rett øst for bebyggelsen. Her er det fattig furu-blåbærskog med innslag av rogn og eik.

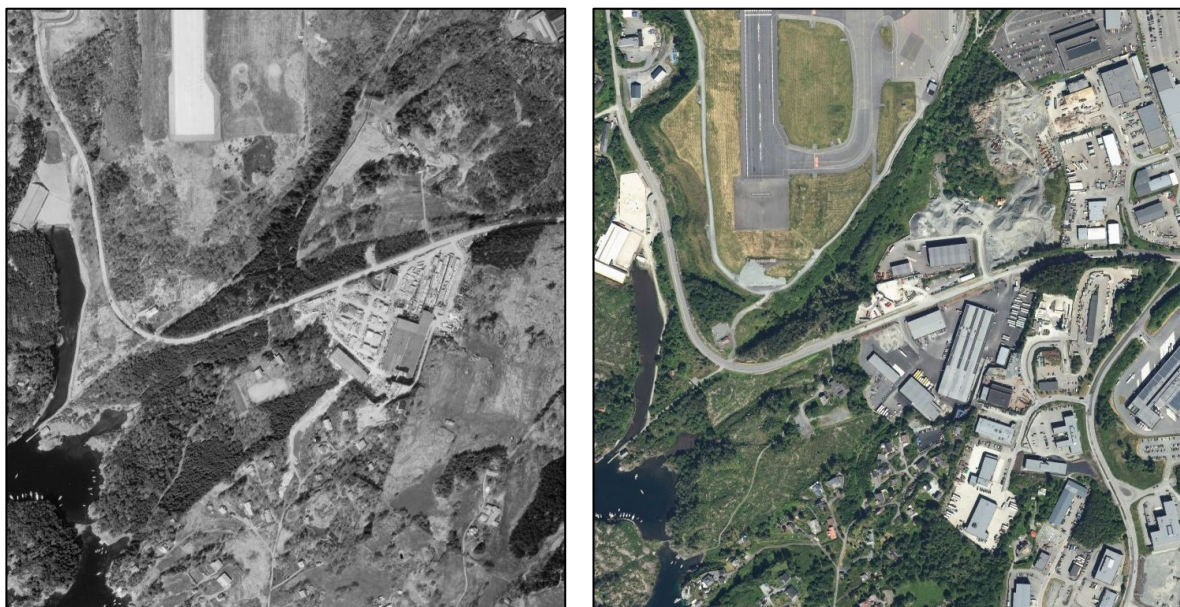
**Figur 7.** Flybilde over tiltakets nærområde fra 1985 (t.v.) og 2023 (t.h.). Det har skjedd omfattende utbygging på få tiår og det er stort press på gjenværende grøntområder.

En påvirkning av et økosystem skal vurderes ut fra den samlede belastningen som økosystemet er, eller vil bli utsatt for, jf. Naturmangfoldloven § 10. Det er stort press på grøntområdene ved Flesland og Blomsterdalen og det har i de siste 40 år skjedd omfattende inngrep med økt menneskelig aktivitet i nærområdet (**figur 6**).
