# NOTAT

| Prosjektnavn | Ytrebygda. Gnr. 110 bnr. 99 mfl.<br>Fleslandsvegen felt I/L2 | P-nr.: | 100845 |

## UTREDNING AV OMRÅDESKREDFARE

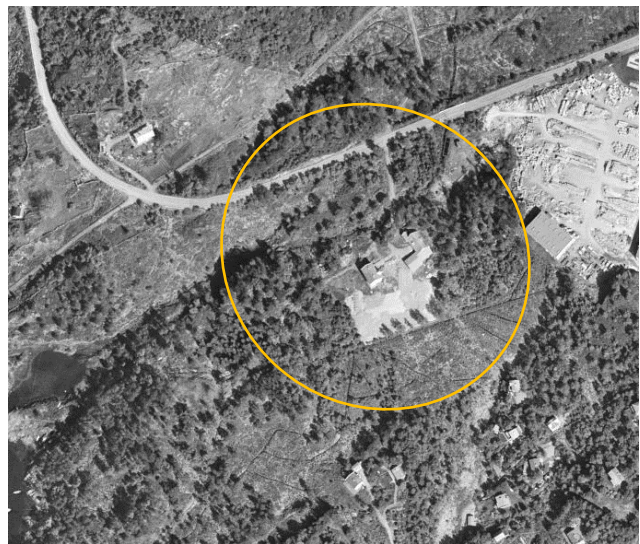
Figur 4. Flyfoto fra 1970. Tiltaksområdet er markert med gul sirkel. Synlig berg i dagen. Kilde: norgebilder.no

Planområdet har lite løsmasser med mye synlig berg. På flyfoto fra 1970 er berget mindre synlig grunnet vegetasjon i og ved tiltaksområdet, men en kan fremdeles se berg gjennom vegetasjonen. I dag er det mindre vegetasjon i området, som en ser av flyfoto fra 2022 (figur 6), som gjør at berget er mye mer synlig enn på 70-tallet.

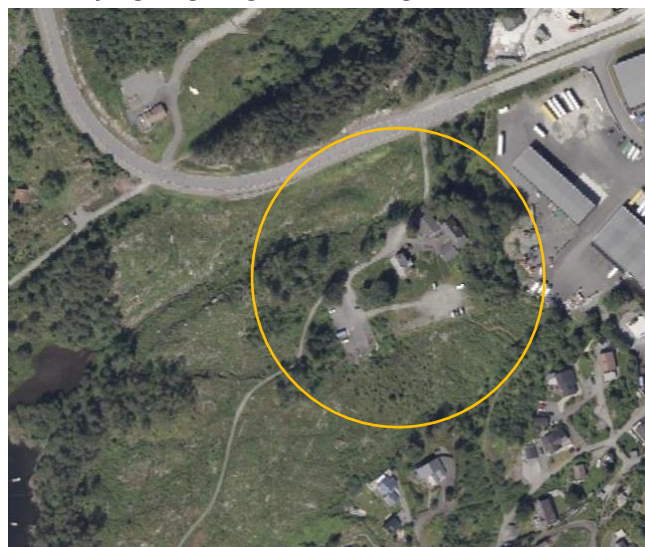
Figur 5. Flyfoto over tiltaksområdet fra 2016 da området var mindre gjengrodd enn i dag. Bildet viser tydelig berg i dagen. Kilde: kart.1881.no
