# Fleslandsvegen 72, Bergen

Miljøgeologiske grunnundersøkelser

Datarapport og tiltaksplan forurenset grunn

DOKUMENTKODE: 10209915-RIGm-RAP-001

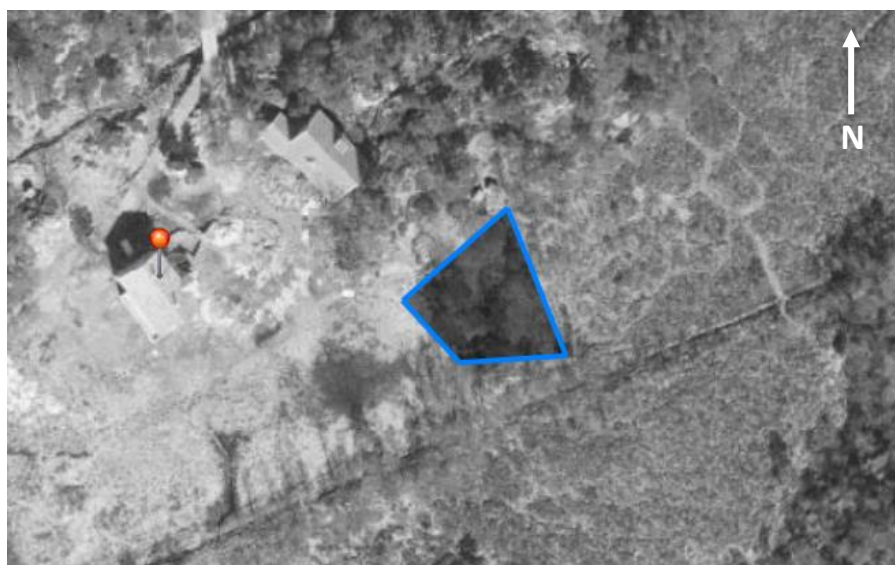
**Figur 2.3:** Flyfoto over området i 1951. Omtrentlig avgrensning av undersøkt område er markert med blått. Foto: [www.norgebilder.no](http://www.norgebilder.no).

På bakgrunn av flyfoto over området ser det ut til at det i 1951 var utmark/myrområde i og sør/vest/øst for undersøkelsesområdet (figur 2.3). I perioden mellom 1950 og 1970 ble bedriften på nabo-eiendommen i øst etablert (figur 2.4). I perioden mellom 1980 og 2005 ser det ut til at aktiviteten på nabo-eiendommen også har strukket seg noe inn i området som nå er undersøkt (se figur 2.5). Undersøkelsesområdet er etter dette blitt tilgrodd med trær og busker.

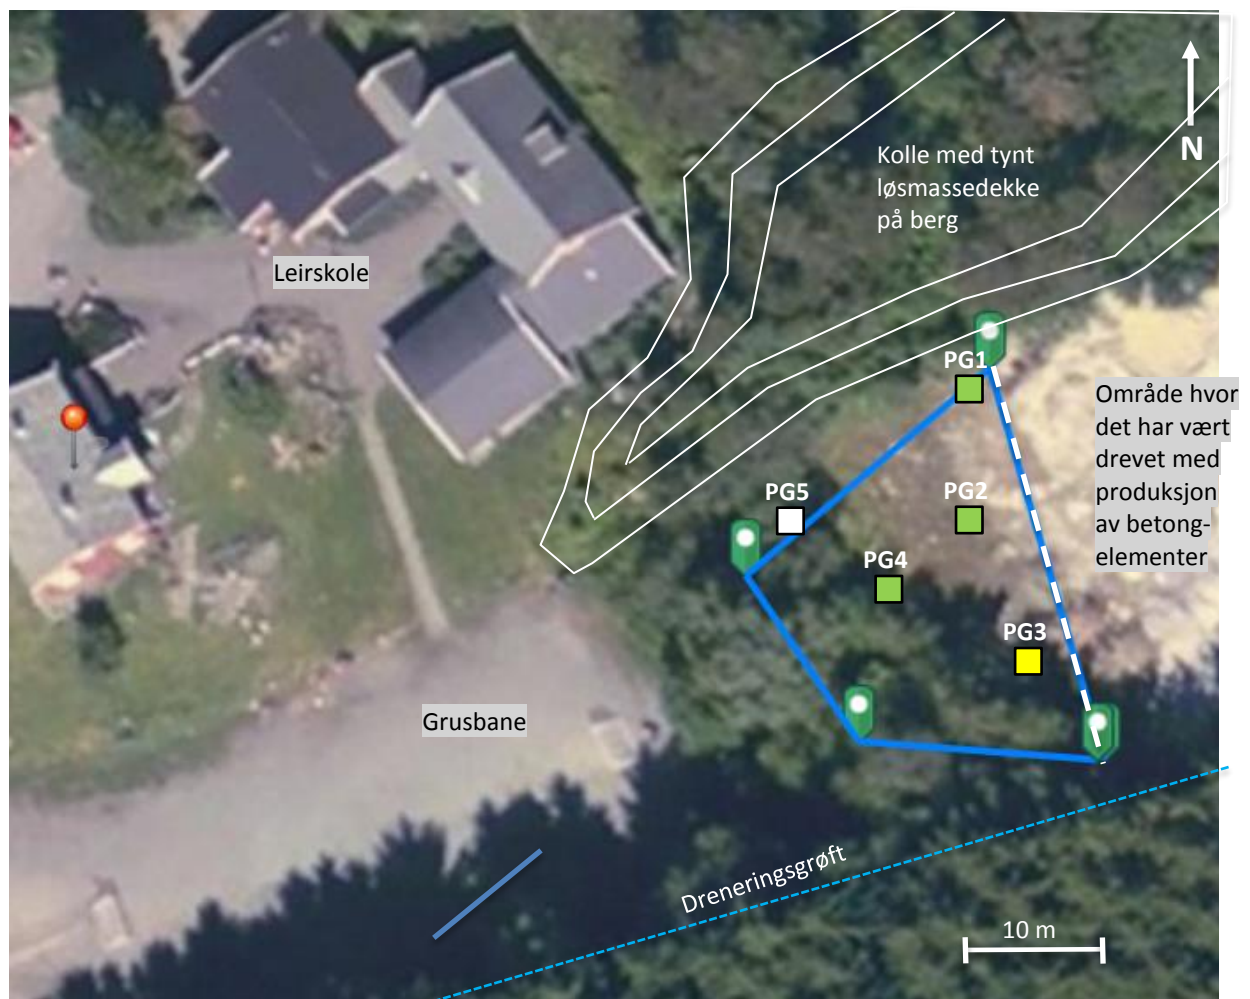
Omtrentlig plassering av prøvegroperne er vist i figur 5.1. Beskrivelse av løsmassene i prøvegroperne er vist på tegning 10209915-RIGm-TEG-1101 til -1103.

Figur 5.1 viser forurensningssituasjonen i løsmassene i undersøkelsesområdet uavhengig av dybde. Det presiseres at den faktiske forurensningssituasjonen mellom prøvepunktene kan være en annen enn den som fremkommer av figuren.

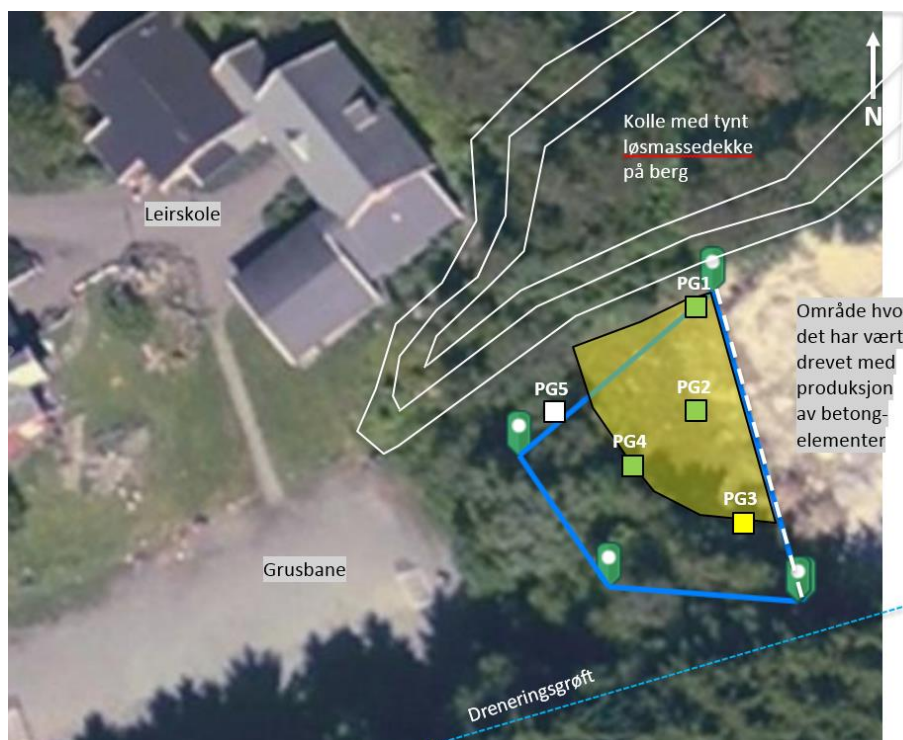
**Figur 5.3:** Flyfoto med omtrentlig plassering av prøvegropene (PG1–PG5) i undersøkelsesområdet (avgrenset med blå streker). Gul-skravert felt viser antatt areal hvor det ligger fyllmasser med rester av armering og betong. Foto: [www.norgebilder.no](http://www.norgebilder.no).

På bakgrunn ovennevnte forhold vurderes omfanget av masser med innhold av betong, armering, plast og annet byggningsavfall, å strekke seg fra eiendomsgrensen i øst, til PG3 og PG4. Omtrentlig avgrensning av området med disse fyllmassene er vist i figur 5.3.

Det lot seg ikke gjøre å grave ned til berg eller antatt stedlige masser i alle prøvegropene. I PG3 ble det observert antatt stedlige torvmasser under fyllmassene av betong/armering. Tykkelsen på laget med fyllmasser antas strekke seg ned til antatt stedlige masser av jord/torv, og/eller ned til berg.

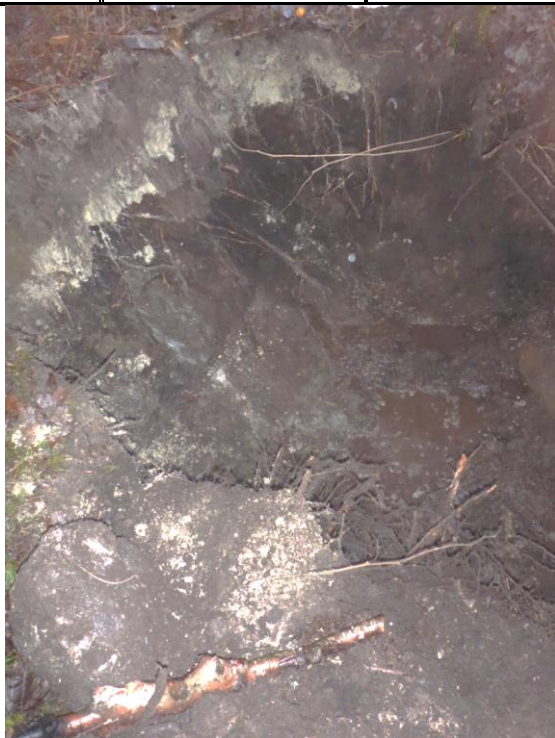
| Prøvepunkt: PG1 | | | | | |
|---|---|---|---|---|---|
| 0-0,05 | | Jord (mose) | | | |
| 0,05-0,3 | | Gråhvit, finkornet sand (kan ligne på betongrester) (Fyllmasser) | | | |
| 0,3-1,3 | | Jord, steiner, røtter, enkelte teglsteinbiter, noe plast. Nederste ca. 5 cm: gråbrun sand. (Fyllmasser) | | | |

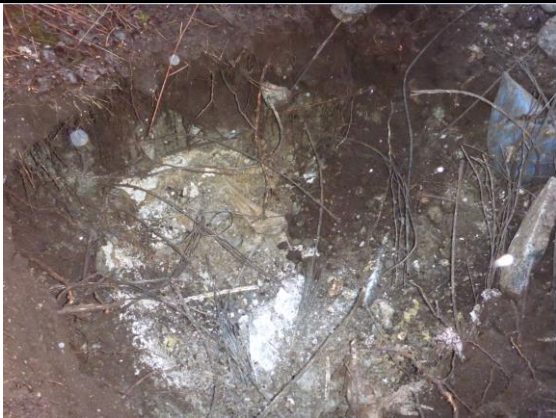
| Prøvepunkt: PG2 | | | | | | |
|---|---|---|---|---|---|---|
| 0-0,8 | | Jord, steiner og røtter (fyllmasser) | | Bilde av løsmassene i PG2. Foto er tatt mot øst | | |
| 0,8-1,8 | | Sand (lysegrå), grus og steiner. Masse stålvaiere (antatt armering), betongbiter, noe isolasjon (glavalignende materialer), plast og isoporbiter. En rest av en plastikk-kanne (mulig oljekanne?) (Fyllmasser) | | | | |
| 1,8 | | Stans i antatt samme type masser som ved 0,8-1,8 m. Det så ut til å være mer plast i løsmassene med økende dybde | | | | |

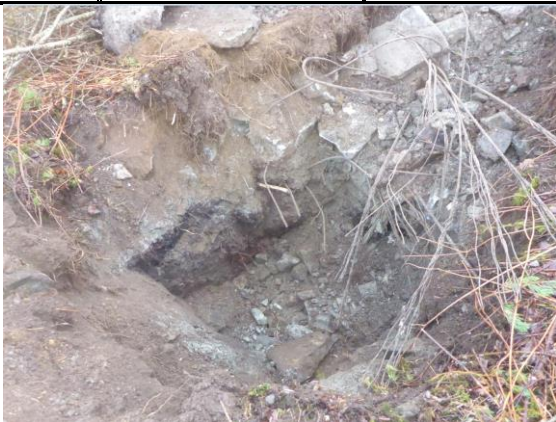
| Prøvepunkt: PG3 | | | | | |
|---|---|---|---|---|---|
| 0-0,3 | | Sand, jord og røtter | | Bilde av løsmassene i PG3. Foto er tatt mot øst | |
| 0,3-1,4 | | Sand (brun og grå), steiner (sprengstein), armering, plastrester, noe treverk, betongbiter, en betongblokk med plastikk på undersiden (Fyllmasser) | | | |
| 1,4-2,2 | | Jord/torv (antatt stedlige masser) | | | |

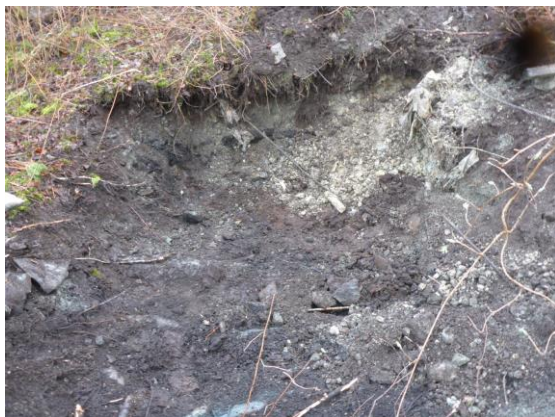
| Prøvepunkt: PG4 | | | | | |
|---|---|---|---|---|---|
| 0-0,5 | | Jord og mose, røtter | | | |
| 0,5-0,8 | | Sand (lysegrå), i gropens nordøstre side var det rester av armering, plastikk, treverk og betong (fyllmasser). | | | |
| 0,8 | | Stans mot antatt berg | | | |

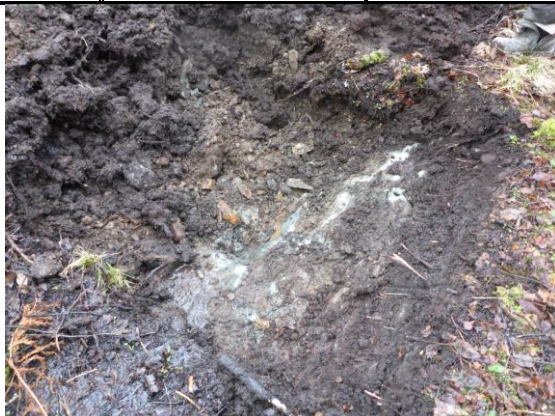
| Prøvepunkt: PG5 | | | | | |
|---|---|---|---|---|---|
| 0-0,4 | | Jord og mose, røtter. Noe brun sand nederst. Antatt stedlige masser | | | |
| 0,4 | | Stans mot antatt berg | | | |
| Merknader:<br>- Innsig av vann i bunnen av gropen | | | | | |
