# Notat RIG-N01-A01

## Vurdering av områdestabilitet: Sandslimarka BK1

| Prosjekt | Detaljregulering Sandslimarka 260, PlanID65860000 | |
| Dokumentreferanse | 77900034-RIG-N01-A01 Vurdering av områdestabilitet | |

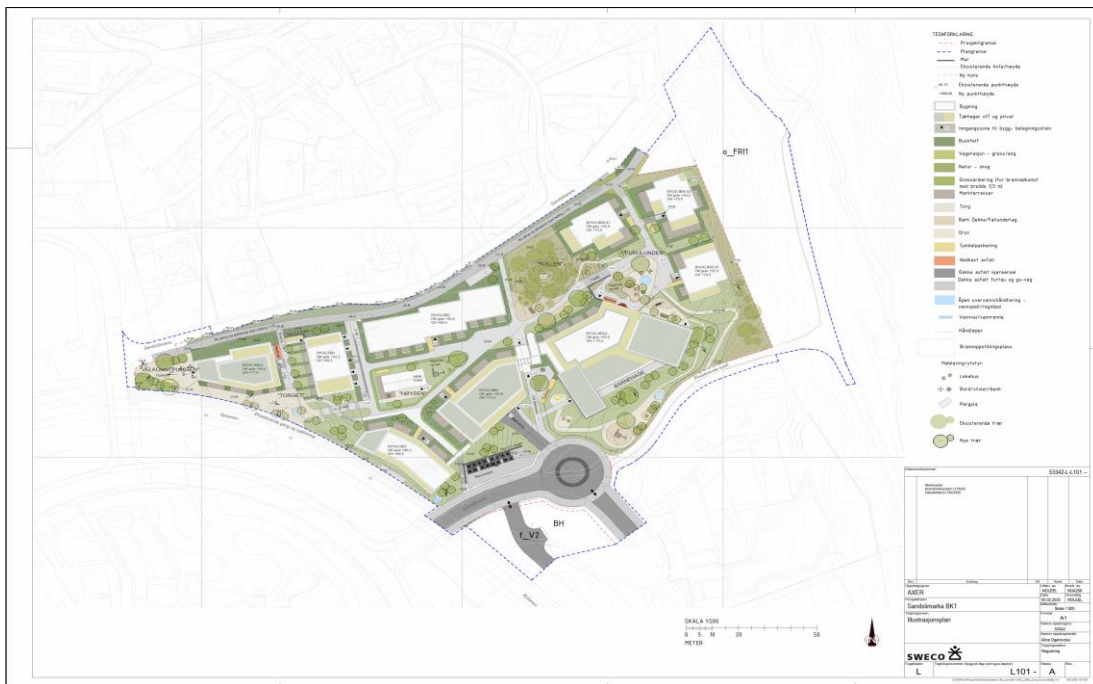
Figur 1 Situasjonsplanen. [2]

Sweco Norge AS er engasjert av Sandslimarka 260 AS for å vurdere områdestabilitet i forbindelse med boligutvikling. Et eksisterende næringsbygg skal erstattes av boliger med totalt antall boenheter på mellom 300 og 400. Planområdet gjelder eiendommene med gårds-/bruksnummer 116/119 m.fl., Bergen kommune. Situasjonsplanen er vist i Figur 1 og tiltaksområdet er vist i Figur 2.

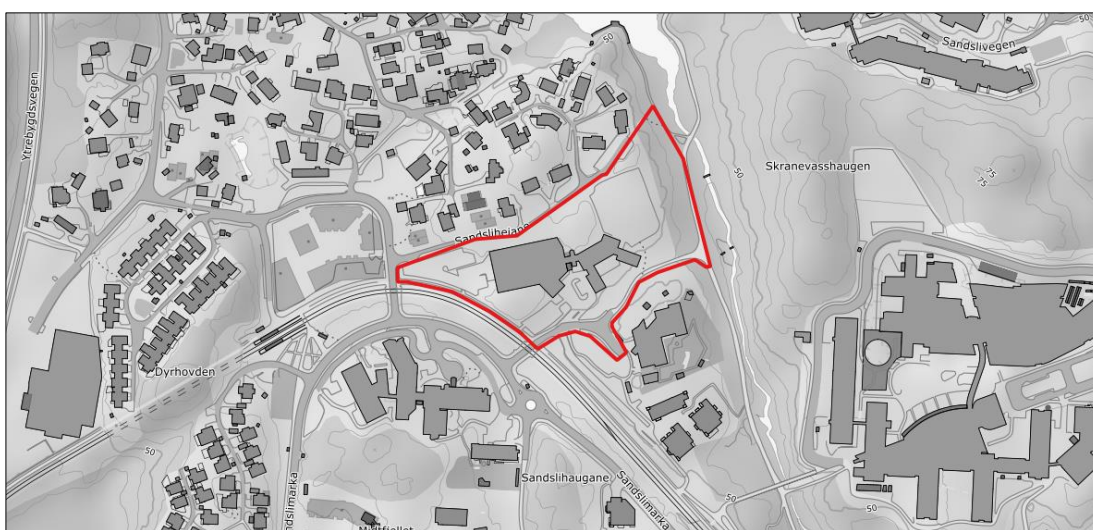
Figur 2 Oversiktskart over tiltaksområdet på gnr./bnr. 116/119 m.fl., Bergen kommune. Den røde kanten representerer tiltaksområdet. [3]

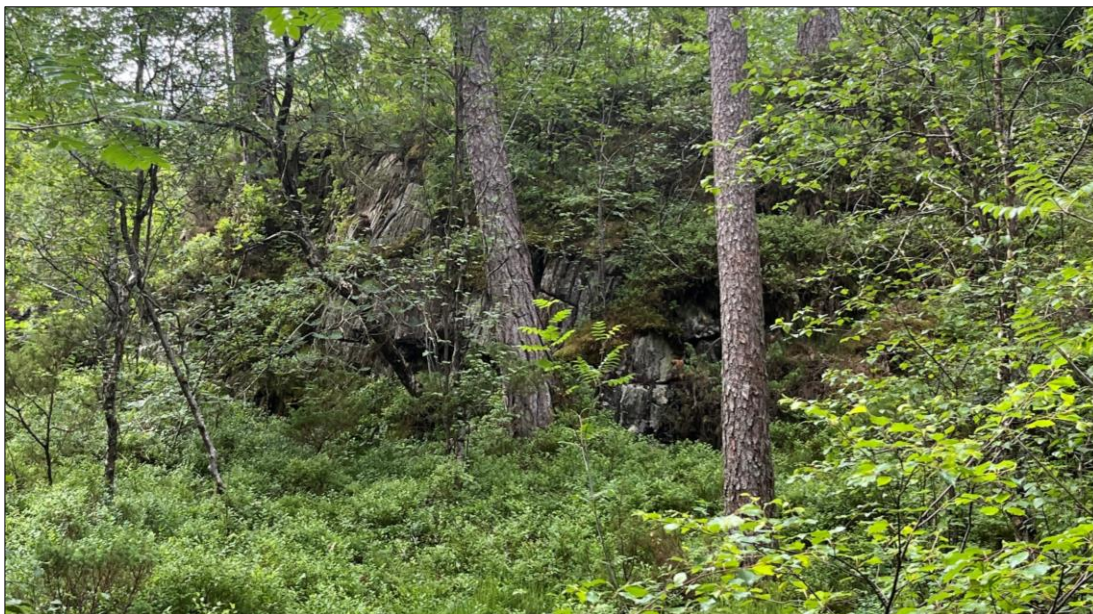
Figur 11 Bilde fra befaring: rundt skråning A – A sett nedenfra.

Bilder fra Google Maps viser at det er berg i dagen innenfor tiltaksområdet. For å bekrefte dette har Sweco/RIG vært på befaring i tiltaksområdet. Under befaringen ble det bekreftet at området har berg i dagen i nordøst og sørøst, der de kritiske skråningene ligger. Dette bekrefter at forekomst av marin leire i skråningene er usannsynlig.

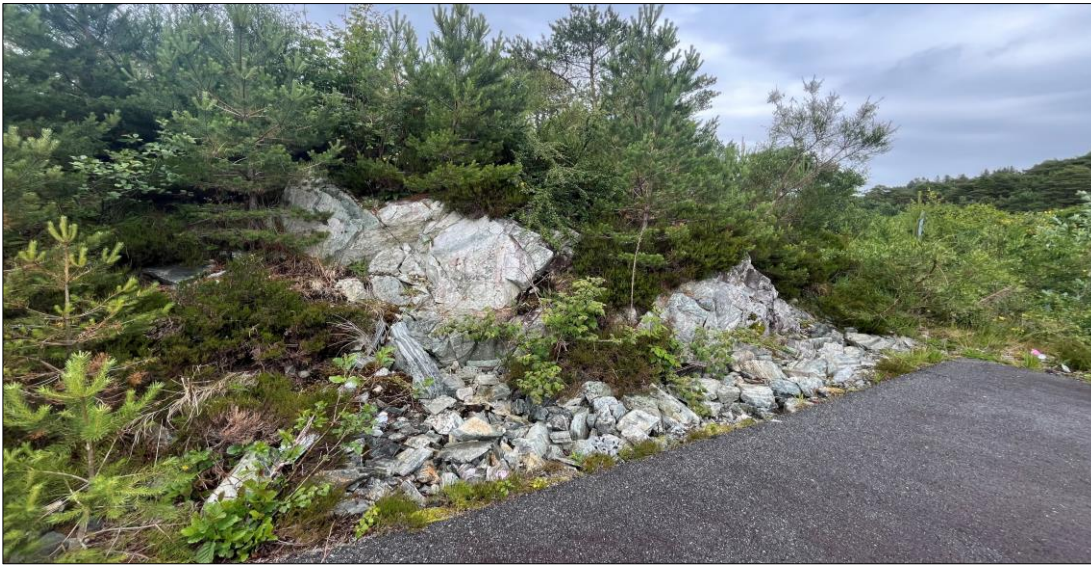
Figur 12 Bilde fra befaring: Høyde med berg i dagen som ligger nordøstlig hjørne av P-plassen i tiltaksområdet.

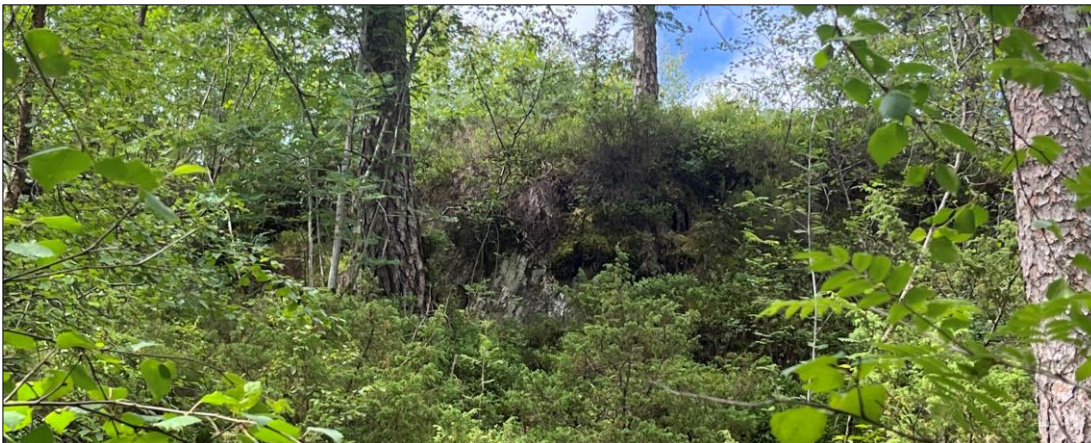
Figur 13 Bilde fra befaring: rundt skråning B – B sett nedenfra.
