# ► Naturmangfoldrapport

Ytrebygda, gnr. 112, bnr. 3, mfl. Omkjøringsveg Strekning I-III

Oppdragsnr.: 52105135 Dokumentnr.: J02 Revisjon: 02 Dato: 2025-04-02

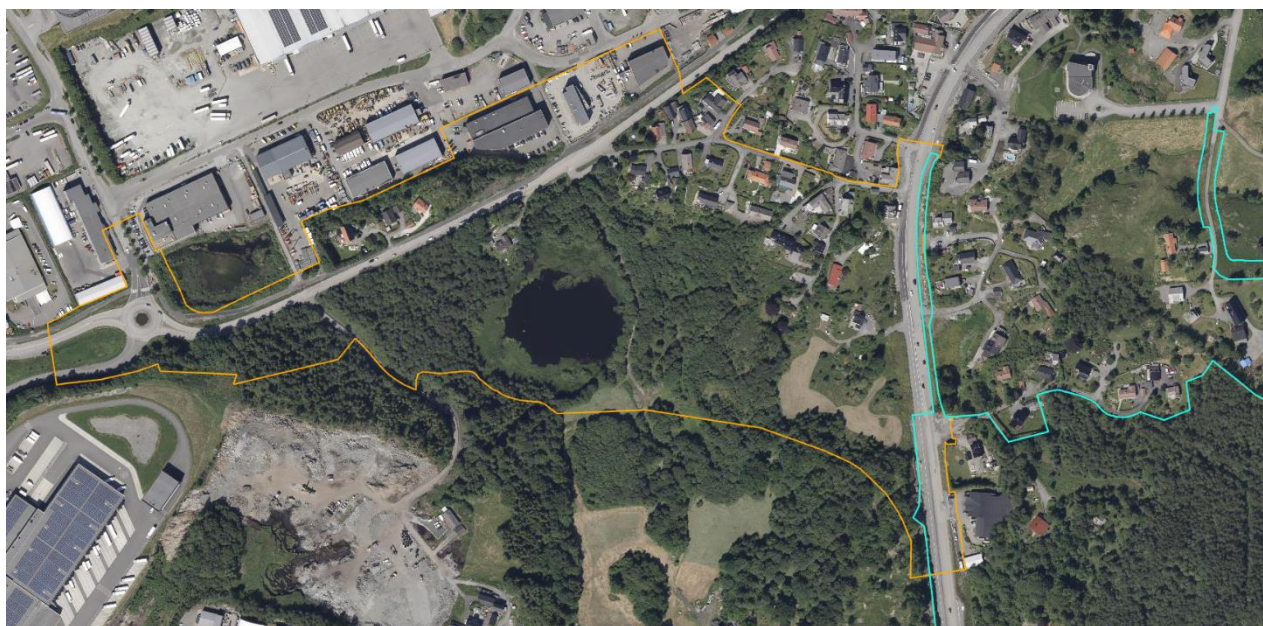
Figur 1. Flyfoto (2022) som viser varslingsgrensen til «Ytrebygda. Gnr. 112 Bnr. 3, Omkjøringsveg strekning I-II» (oransje) og «Ytrebygda. Gnr. 112 Bnr. 1 mfl. Ådland» (turkis). Utsnitt hentet fra bergenskart.no

Planforslaget ses i sammenheng med planarbeid for detaljregulering av Zero Village-prosjektet på Ådland (figur 1).

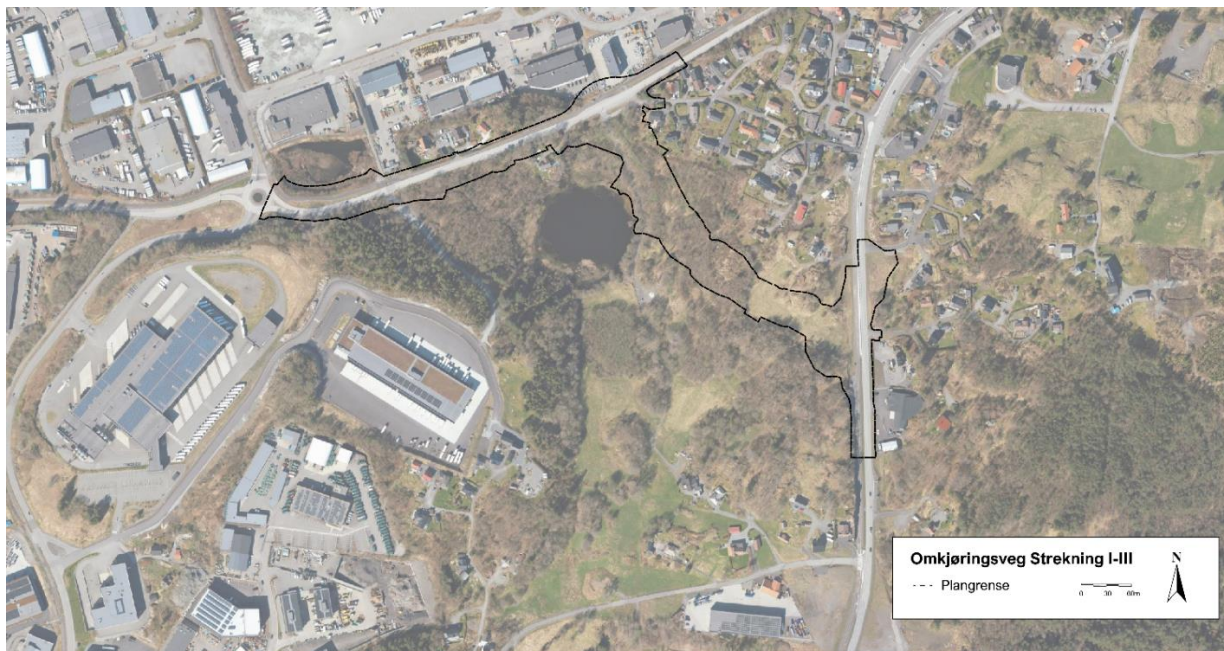
Figur 6. Illustrasjon som viser flyfoto (april 2024) med planens avgrensning (svart stiplet linje) og naturområder i umiddelbar nærhet (utrednings- og influensområde). Kilde: Norgebilder.no

Planens influensområde omfatter områder der midlertidige og permanente virkninger kan forventes å opptre. Influensområder avgrenses med utgangspunkt i registreringskategoriene for fagtema naturmangfold, og vil variere i størrelse og utstrekning ettersom eksempelvis vassdrag, vilttrekk og økologiske funksjonsområder skal vurderes i sin helhet. En nærmere beskrivelse av planens ulike influensområder følger i vurdering av påvirkning og konsekvens, men det kan nevnes at vannsystemet til Vågsbøpollen (Midretjørna, Vestratjørna og Ådlandsvatnet) utgjør et influensområde, i tillegg til skog- og landbruksområder på Ådland/ i Ytrebygda og vilttrekk med vekt på hjortevilt og vannfugl. Naturområder innenfor planens avgrensning og i umiddelbar nærhet vises i figur 6.

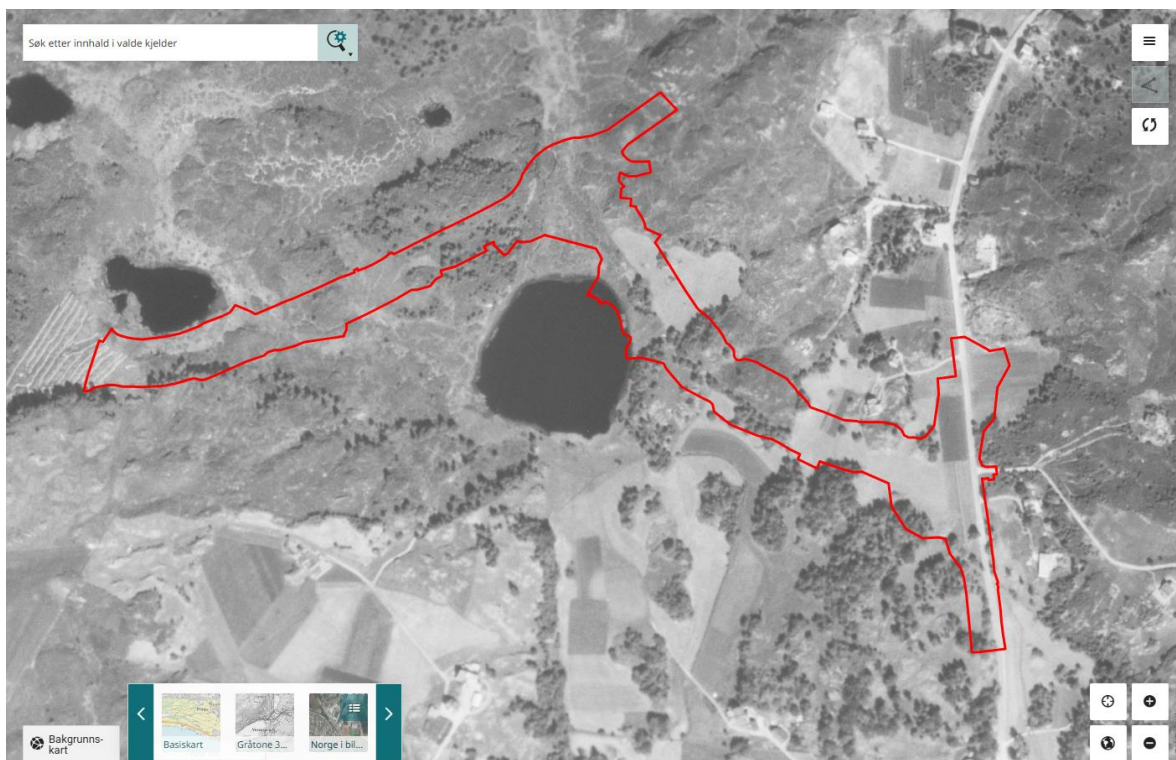
Figur 9. Flyfoto fra 1949 viser at planområder var preget av jordbruksareal. Plangrense er vist med rød linje. Kilde: [norgebilder.no](http://norgebilder.no)

Historiske bilder viser at delstrekning I-II lenge har bestått av jordbruksmark som i dag er gjengrodd av løvskog med innslag av bartrær (figur 9). Nordøst for Vestratjørna, langs nabolag i øst, er det rester av en eldre vei. Veien ligger på et høydedrag hvor terrenget er kunstig formet av deponerte masser (se ortofoto fra 2009 i figur 10). Innholdet i massene er ikke definert, men noe byggavfall er synlig i øvre jordlag. Utfyllingen er i dag dekket av ungskog, og veien er ikke tilgjengelig for kjøretøy.

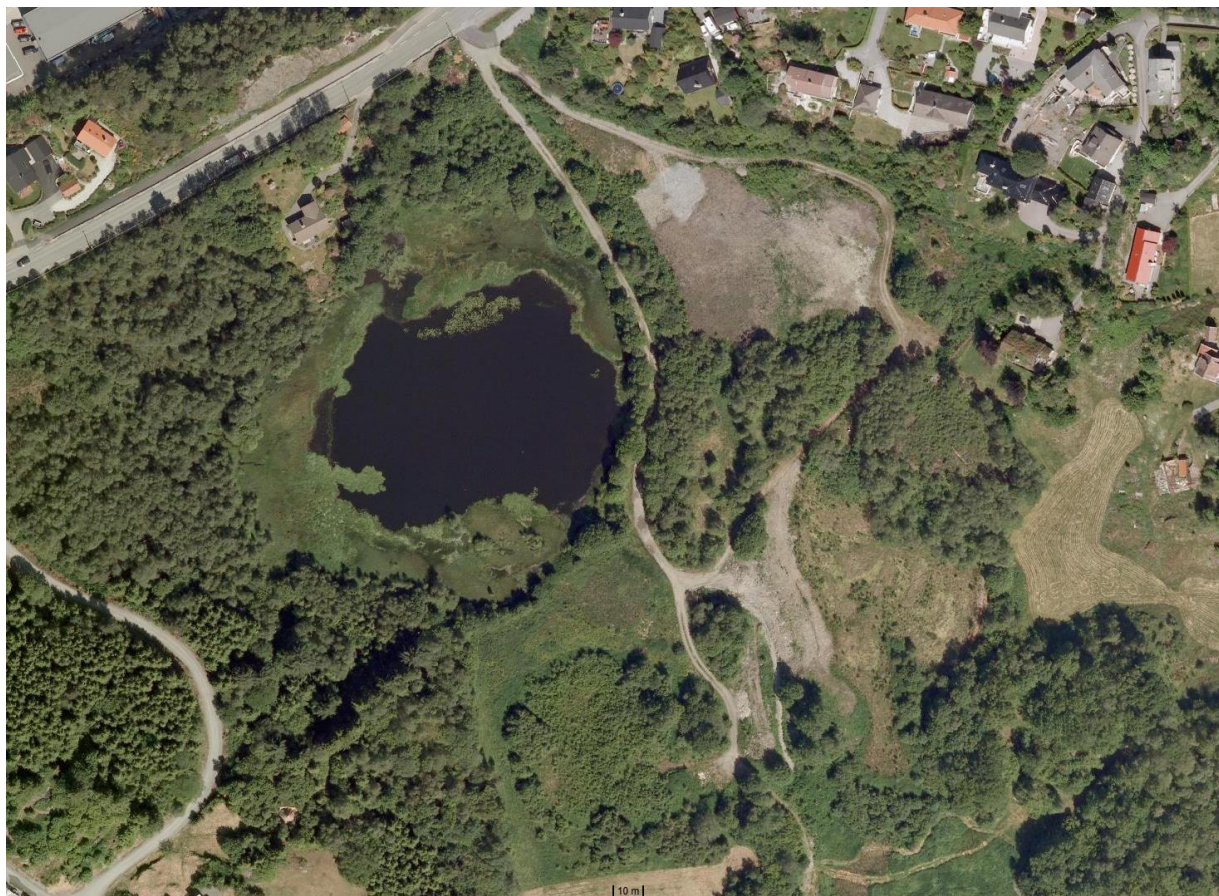
Figur 10. Flyfoto fra 2005, og her 2009, viser områder hvor det tidligere har gått anleggs-/kjørevei tett på boligområder og er gjort terrenginnngrep og utfylling/massedeponi. Kilde: kart.finn.no

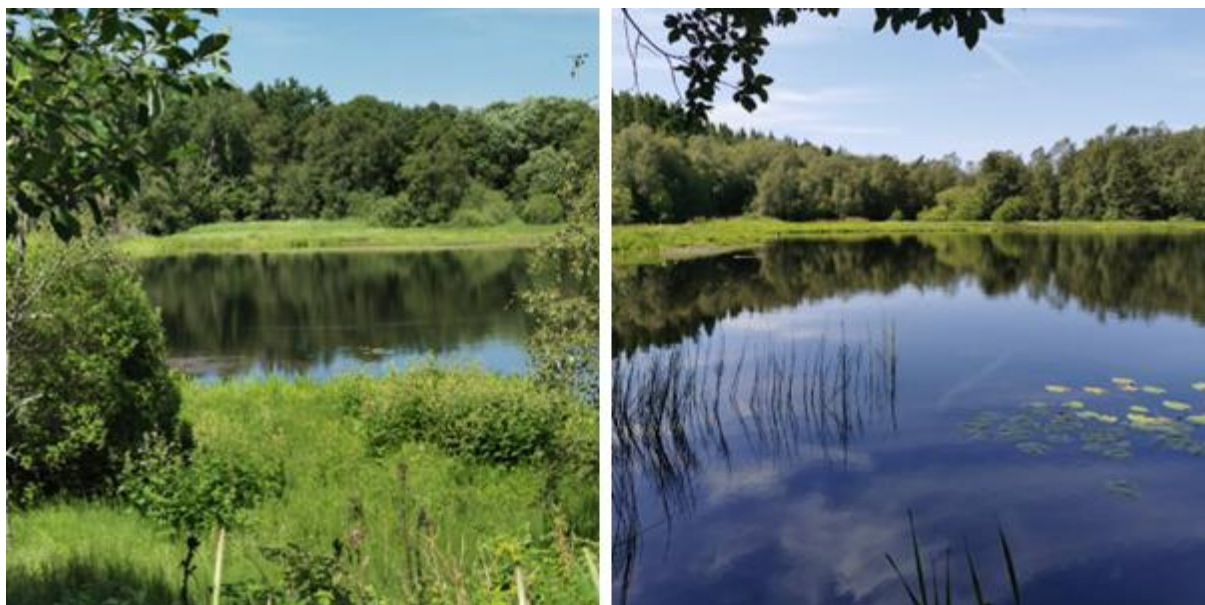
Figur 11. Vestratjørna, et næringsrikt tjern med frodig kantvegetasjon og et viktig viltområde for vannfugl. Vannkvaliteten er derimot sterkt påvirket av næringssalter og metaller, og er med stor sannsynlighet påvirket av bl.a. avrenning fra vei.

Både Midtretjørna og Vestratjørna er del av vannforekomsten «Bekker til Vågsbøpollen» (forekomst ID: 056-90-R) og er per i dag registrert med moderat økologisk tilstand og god kjemisk tilstand iht. Vann-nett.<sup>12</sup> Tilstanden er svært dårlig med hensyn til fosforforhold og dårlig når det gjelder kvalitetselementer som industristoffer og metaller (PAH, kobber, sink). Det må iverksettes tiltak for at vannforekomstene skal oppnå god miljøtilstand iht. miljømål i Vannforskriften (uavhengig av dette veiprosjektet).

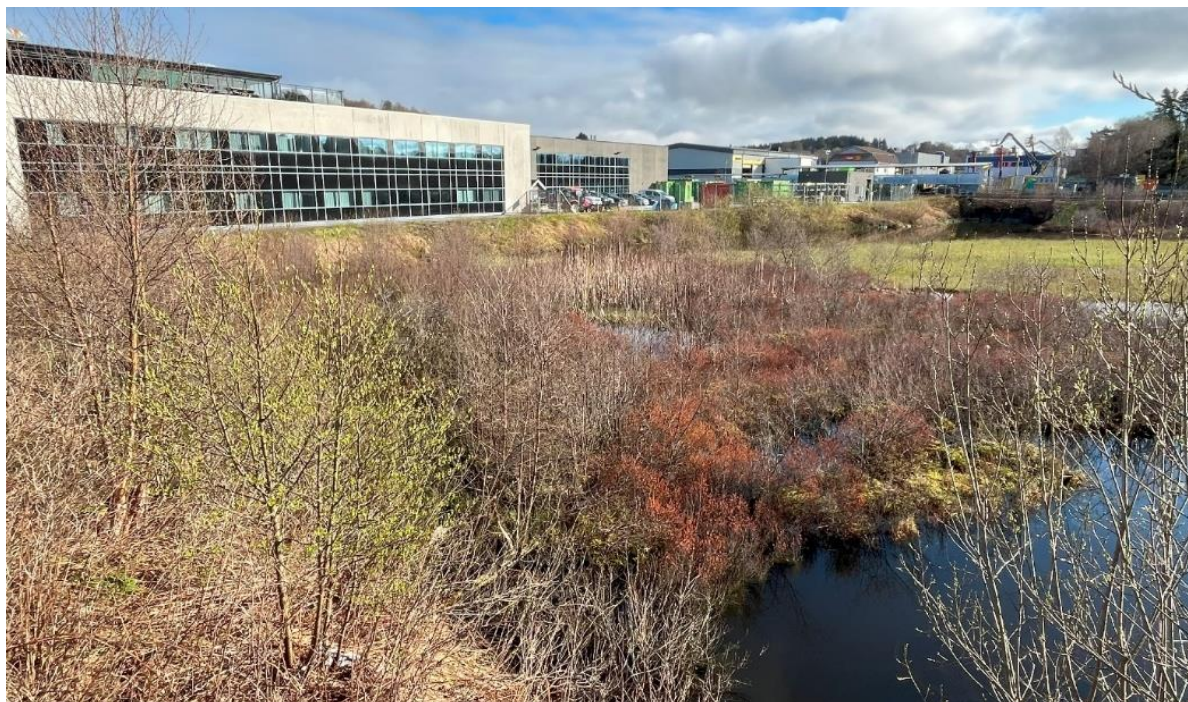
Figur 12. Midtretjørna er ved å gro igjen, men tjernet inneholder arten bredt dunkjevle som utgjør en kvalitet. Foto Norconsult, april 2024

I Midtretjørna ble det på befaring observert bredt dunkjevle og pors voksende på grunne områder i vannet, i tillegg til andre vannplanter. Artene av karplanter er vurdert livskraftige, men bredt dunkjevle har svært begrenset utbredelse på Vestlandet. Sammenlignet med historisk tilstand på ortofoto er tjernet redusert i størrelse, og ved å gro igjen (figur 12).

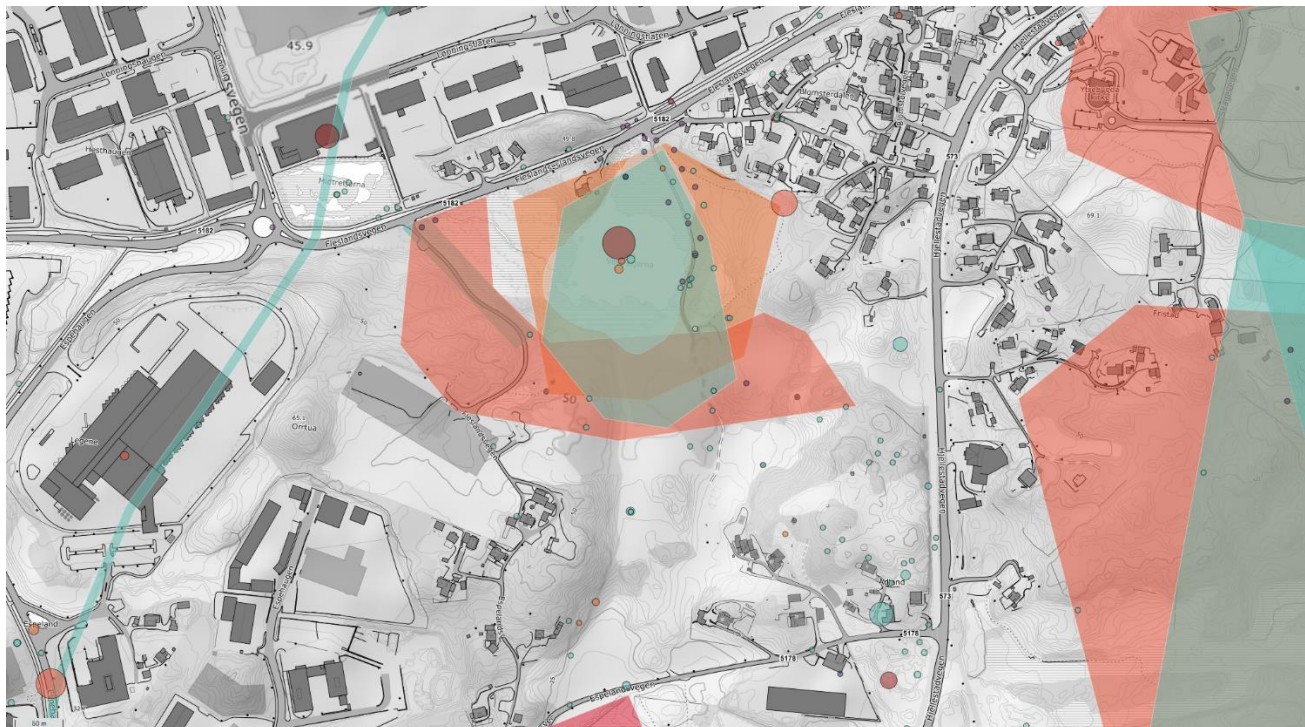
Figur 13. Oversikt over registrerte artsobservasjoner i utredningsområdet, hentet 26. mars 2025. Kilde: artskart.artsdatabanken.no

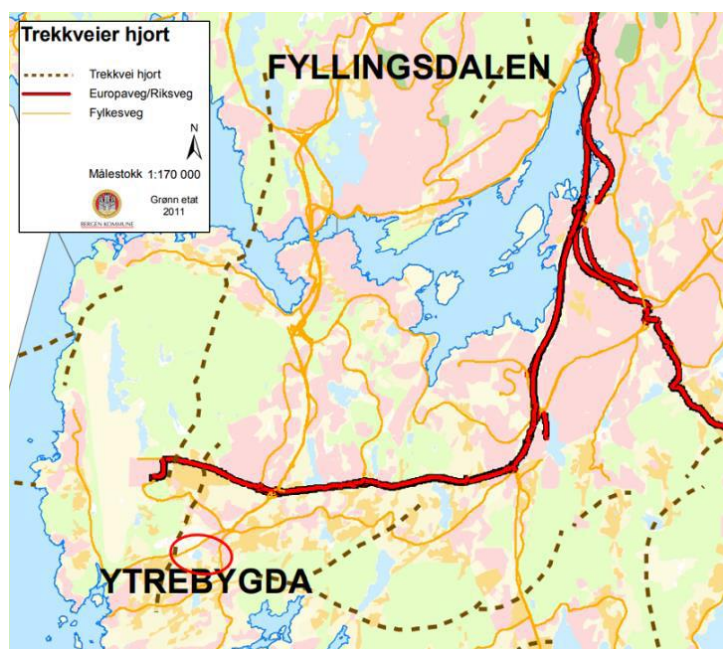
Figur 18. Utklipp fra forvaltningsplan for hjort i Bergen 2012-2020, rød sirkel viser omtrentlig plassering av planområdet. Stiplet linje viser trekkvei som går nord-sør forbi vestsiden av planområdet.

Hjorten er utbredt over det meste av kommunen hvor det er skog og utmark, men er også et vanlig syn på utbygde steder. I planområdet er det registrert hjort i skogsområdet ved Vestratjørna og på veistrekk som omkranser planområdet. På veistrekk er det registrert flere fallvilthendelser med påkjørt hjort de fem siste årene iht. Hjorteviltregisteret. På Fleslandsvegen (innenfor delstrekning II-III) er det registrert påkjørsel av hjort i oktober 2023. Det er videre registrert 8 påkjørsler i nærområdet i 2022-2023, hvorav en gjelder rødvrev på Ytrebygdsvegen. Ingen nye registreringer viser for 2024 og 2025.

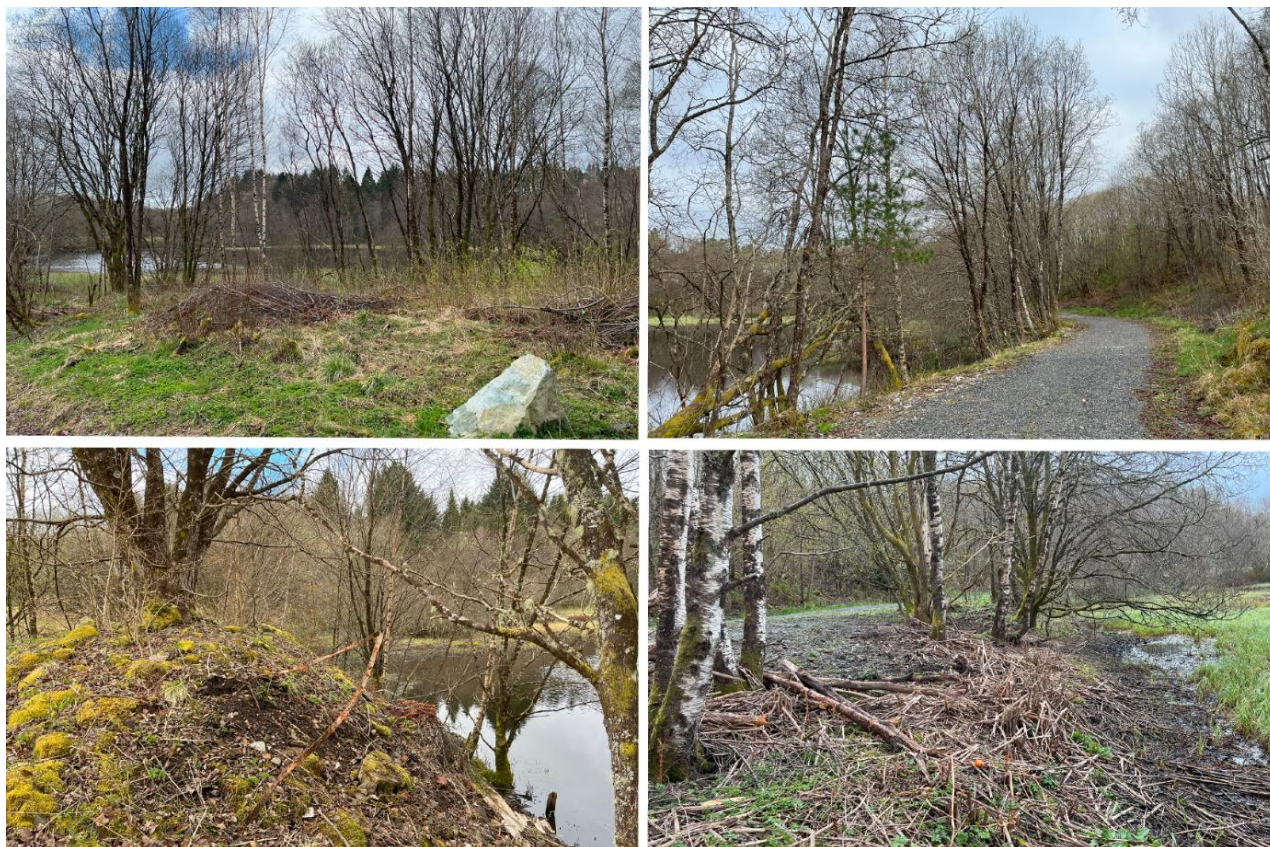
Figur 19. Smal kantsone langs Vestratjørna. Langs den gruslagte turveien er det gjort flere inngrep ned mot vannet. Her er det dumpet masser, søppel og hageavfall, og to større forekomster med parkslirekne ligger innenfor planens avgrensning. Foto av Norconsult, april 2024.

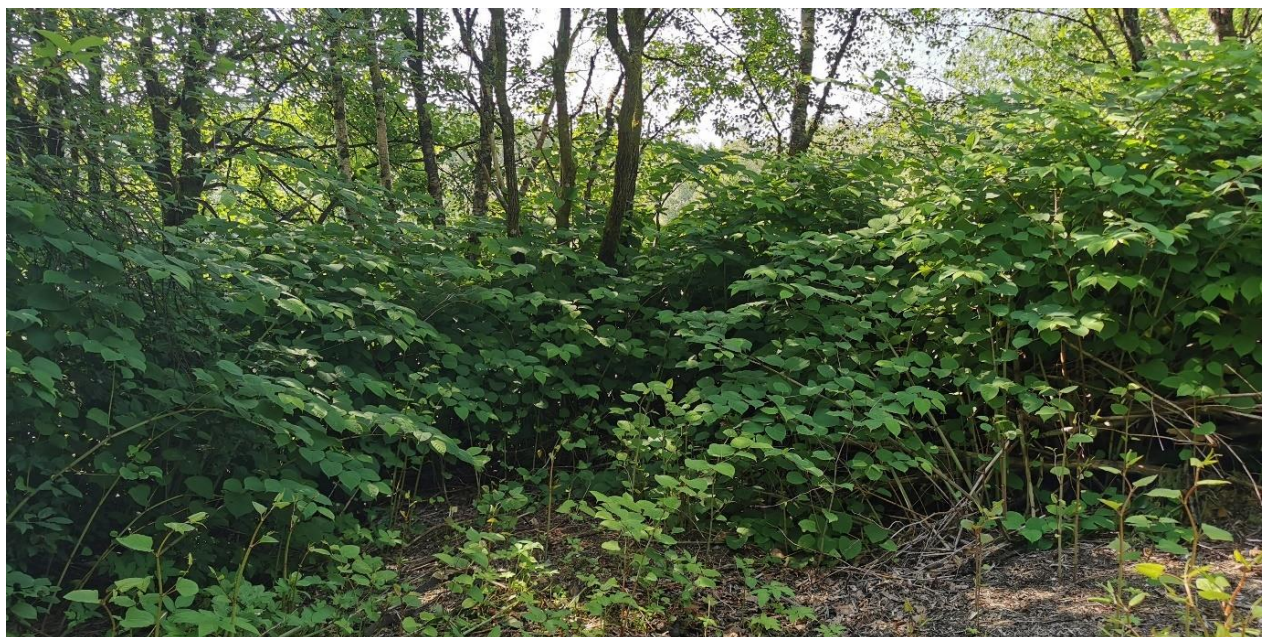
Figur 20. Viser en større forekomst av parkslirekne i kantsone til vann nordøst for Vestratjørna, langs traktorvei/ turvei. Foto av Norconsult juni 2021.

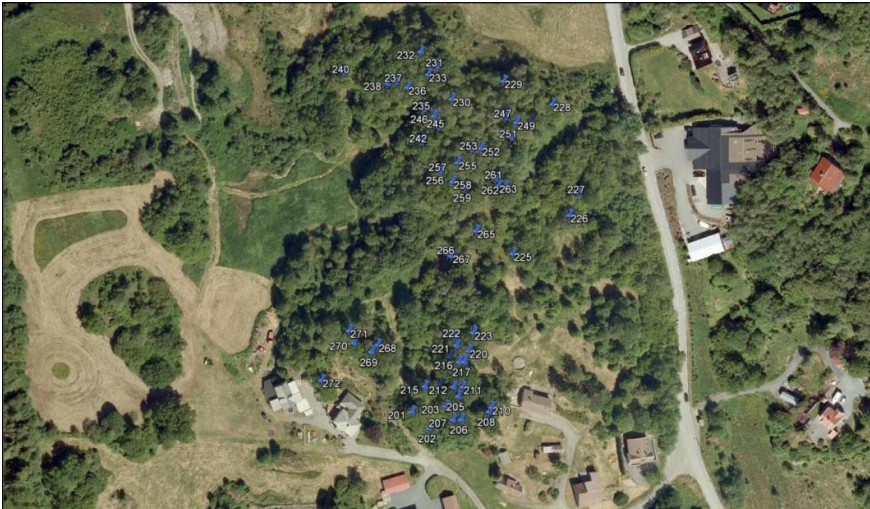
| | | <p>Direkte arealinngrep i 20-50% av en mindre viktig del av lokaliteten (fylling med ung skog). Den unge skogen som er i konflikt med veitraseen, er likevel viktig som hekkeområde for småfugl, og utgjør del av trekkroute for vilt. Våtmarksområdet med eldre skog midt i traseen har samme funksjon og noe større verdi av hensyn til strukturelle kvaliteter, men bygges også ned. Tiltak fører til forringing og oppsplitting av areal slik at funksjoner reduseres, og vilttrekk svekkes/ blokkeres der få alternativer finnes. Planen kan svekke muligheten for å nå naturmangfoldlovens forvaltningsmål for arter, med hensyn til tilgang på hekkested for rødlistet fugl og fjerning av yngre eiketrær ved kryss I, som har potensial til å utvikle seg til UN med tiden (figur 22). Fjerning av eiketrærne her svekker landskapsøkologisk verdi. Samlet sett vurderes påvirkning som <b>forringing</b>.</p> <p>Forbedret    Ubetydelig endring    Noe forringet    Forringet    Sterkt forringet</p> <p>Figur 22. Ådland eikeskog med plott av 65 eiketrær med diameter i brysthøyde på over 30 cm, deriblant 3 store eiker som er kartlagt og rapportert som utvalgt naturtype hule eiker. Figuren er hentet fra NNI-Rapport 373 s.22 (Håland et al., 2013) og kan brukes videre for eventuell landskapstilpasning av sideareal til vei med hensyn til eiketrær.</p> | <p>Stor negativ konsekvens (3-)</p> |

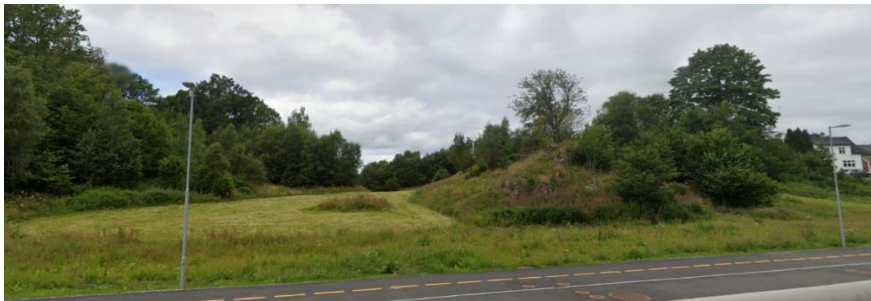
| | | <div> <div>Forbedret</div> <div>Ubetydelig endring</div> <div>Noe forringet</div> <div>Forringet</div> <div>Sterkt forringet</div> </div> | |
|---|---|---|---|
| 3a | Middels | <p><b>Dyrket mark og innmarksbeite med vegetasjon på koller</b></p> <p>Direkte arealinngrep i mer enn 50% av lokaliteten, og restareal mister sine økologiske funksjoner/ kvaliteter grunnet kanteffekter. Delområdet er kjerneområde i trekkrute for vilt i retning øst-vest, ettersom det lengre nord og sør er barrierer for forflytning, eksempelvis fjellskjæring, bebyggelse og gjerder. Kryss I vil forlenge eksisterende barriere for vilt. Dyrket mark som er trekkrute og område for beite/ næringssøk går tapt (figur 23). Sammenheng mellom dyrket mark og vegetasjon på koller brytes, slik at arters mulighet for forflytning mellom områdene svekkes. Gjenværende trær/ busker på koller mister sin verdi som potensielle hekke- og skjulested på grunn av kanteffekter og forstyrrelser fra trafikkert vei, selv om de ikke påvirkes direkte av arealbeslag. Påvirkning vurderes som <b>sterk forringing</b>.</p> <div> <div>Forbedret</div> <div>Ubetydelig endring</div> <div>Noe forringet</div> <div>Forringet</div> <div>Sterkt forringet</div> </div> <p>Figur 23. Areal med fulldyrket jord og innmarksbeite øst mot Hjeltestadvegen. Foto fra Google Street View, august 2023.</p> | Middels negativ konsekvens (2-) |

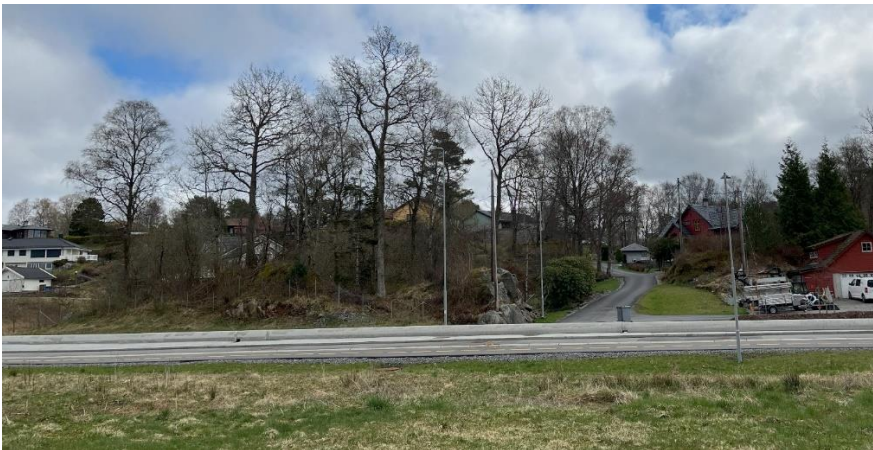
| | | <p>Figur 24. Skogkledd knaus med fire større eiker. Foto av Norconsult april 2024.</p> | |

| | | <div> <div>Forbedret</div> <div>Ubetydelig endring</div> <div>Noe forringet</div> <div>Forringet</div> <div>Sterkt forringet</div> </div> | |
|---|---|---|---|
| 3b | Middels | <p><b>Dyrket mark og gjenværende knaus med løvskog og eiketrær</b></p> <p>Direkte arealinngrep i 20-50% av en mindre viktig del av lokaliteten. Kanteffekter medfører noe forringelse av restareal. Bjørk og annen vegetasjon tett på dyrket mark må trolig fjernes ved bygging av ny tilkomstvei, men eiketrærne skal bevares (figur 24). Ny avkjørsel er regulert med en utforming som hensyntar eiketrær og annen vegetasjon på knausen. Areal for blågrønn struktur/ fordrøyningsanlegg planlegges i samme område, og vil tilføre økologiske kvaliteter. Funksjon som vilttrekk og område for næringssøk/ beite går tapt/ svekkes betydelig. Påvirkning vurderes som <b>forringing</b>.</p> | Noe negativ konsekvens (1-) |

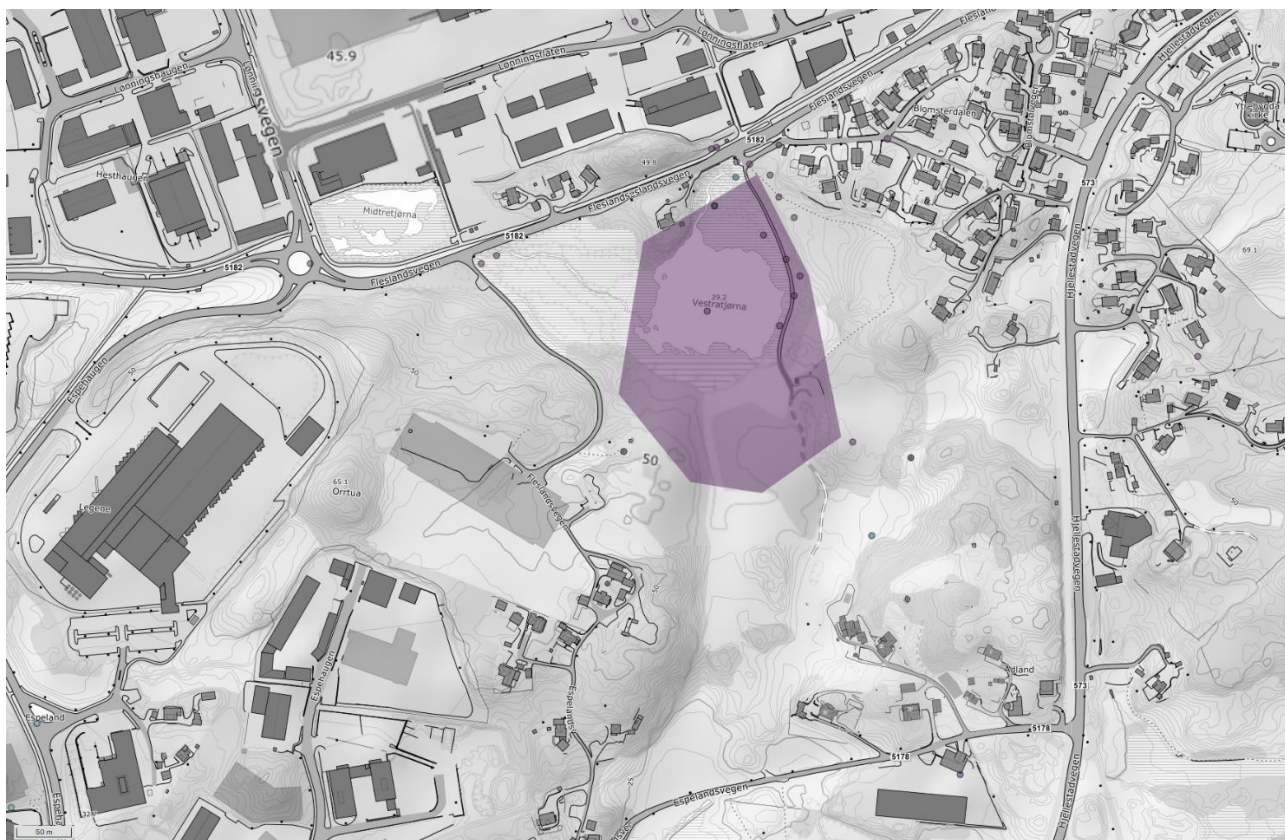
Figur 25. Oversikt over registrerte fremmedarter i perioden 2015-2025. Utsnitt hentet 26. mars 2025. Kilde: artskart.artsdatabanken.no

Artsobservasjoner fra befaring er som nevnt registrert i Artskart, og viser sammen med andre registreringer i utsnittet i figur 13.
