| Råtræet AS/LAB Eiendom | | | | | |
| Råtræet | | | | | |
| Kjøremønster | | | | | |
| Status | Detaljreguleringsplan | Konstr./Tegnet | JWS | Kontrollert | RBS |

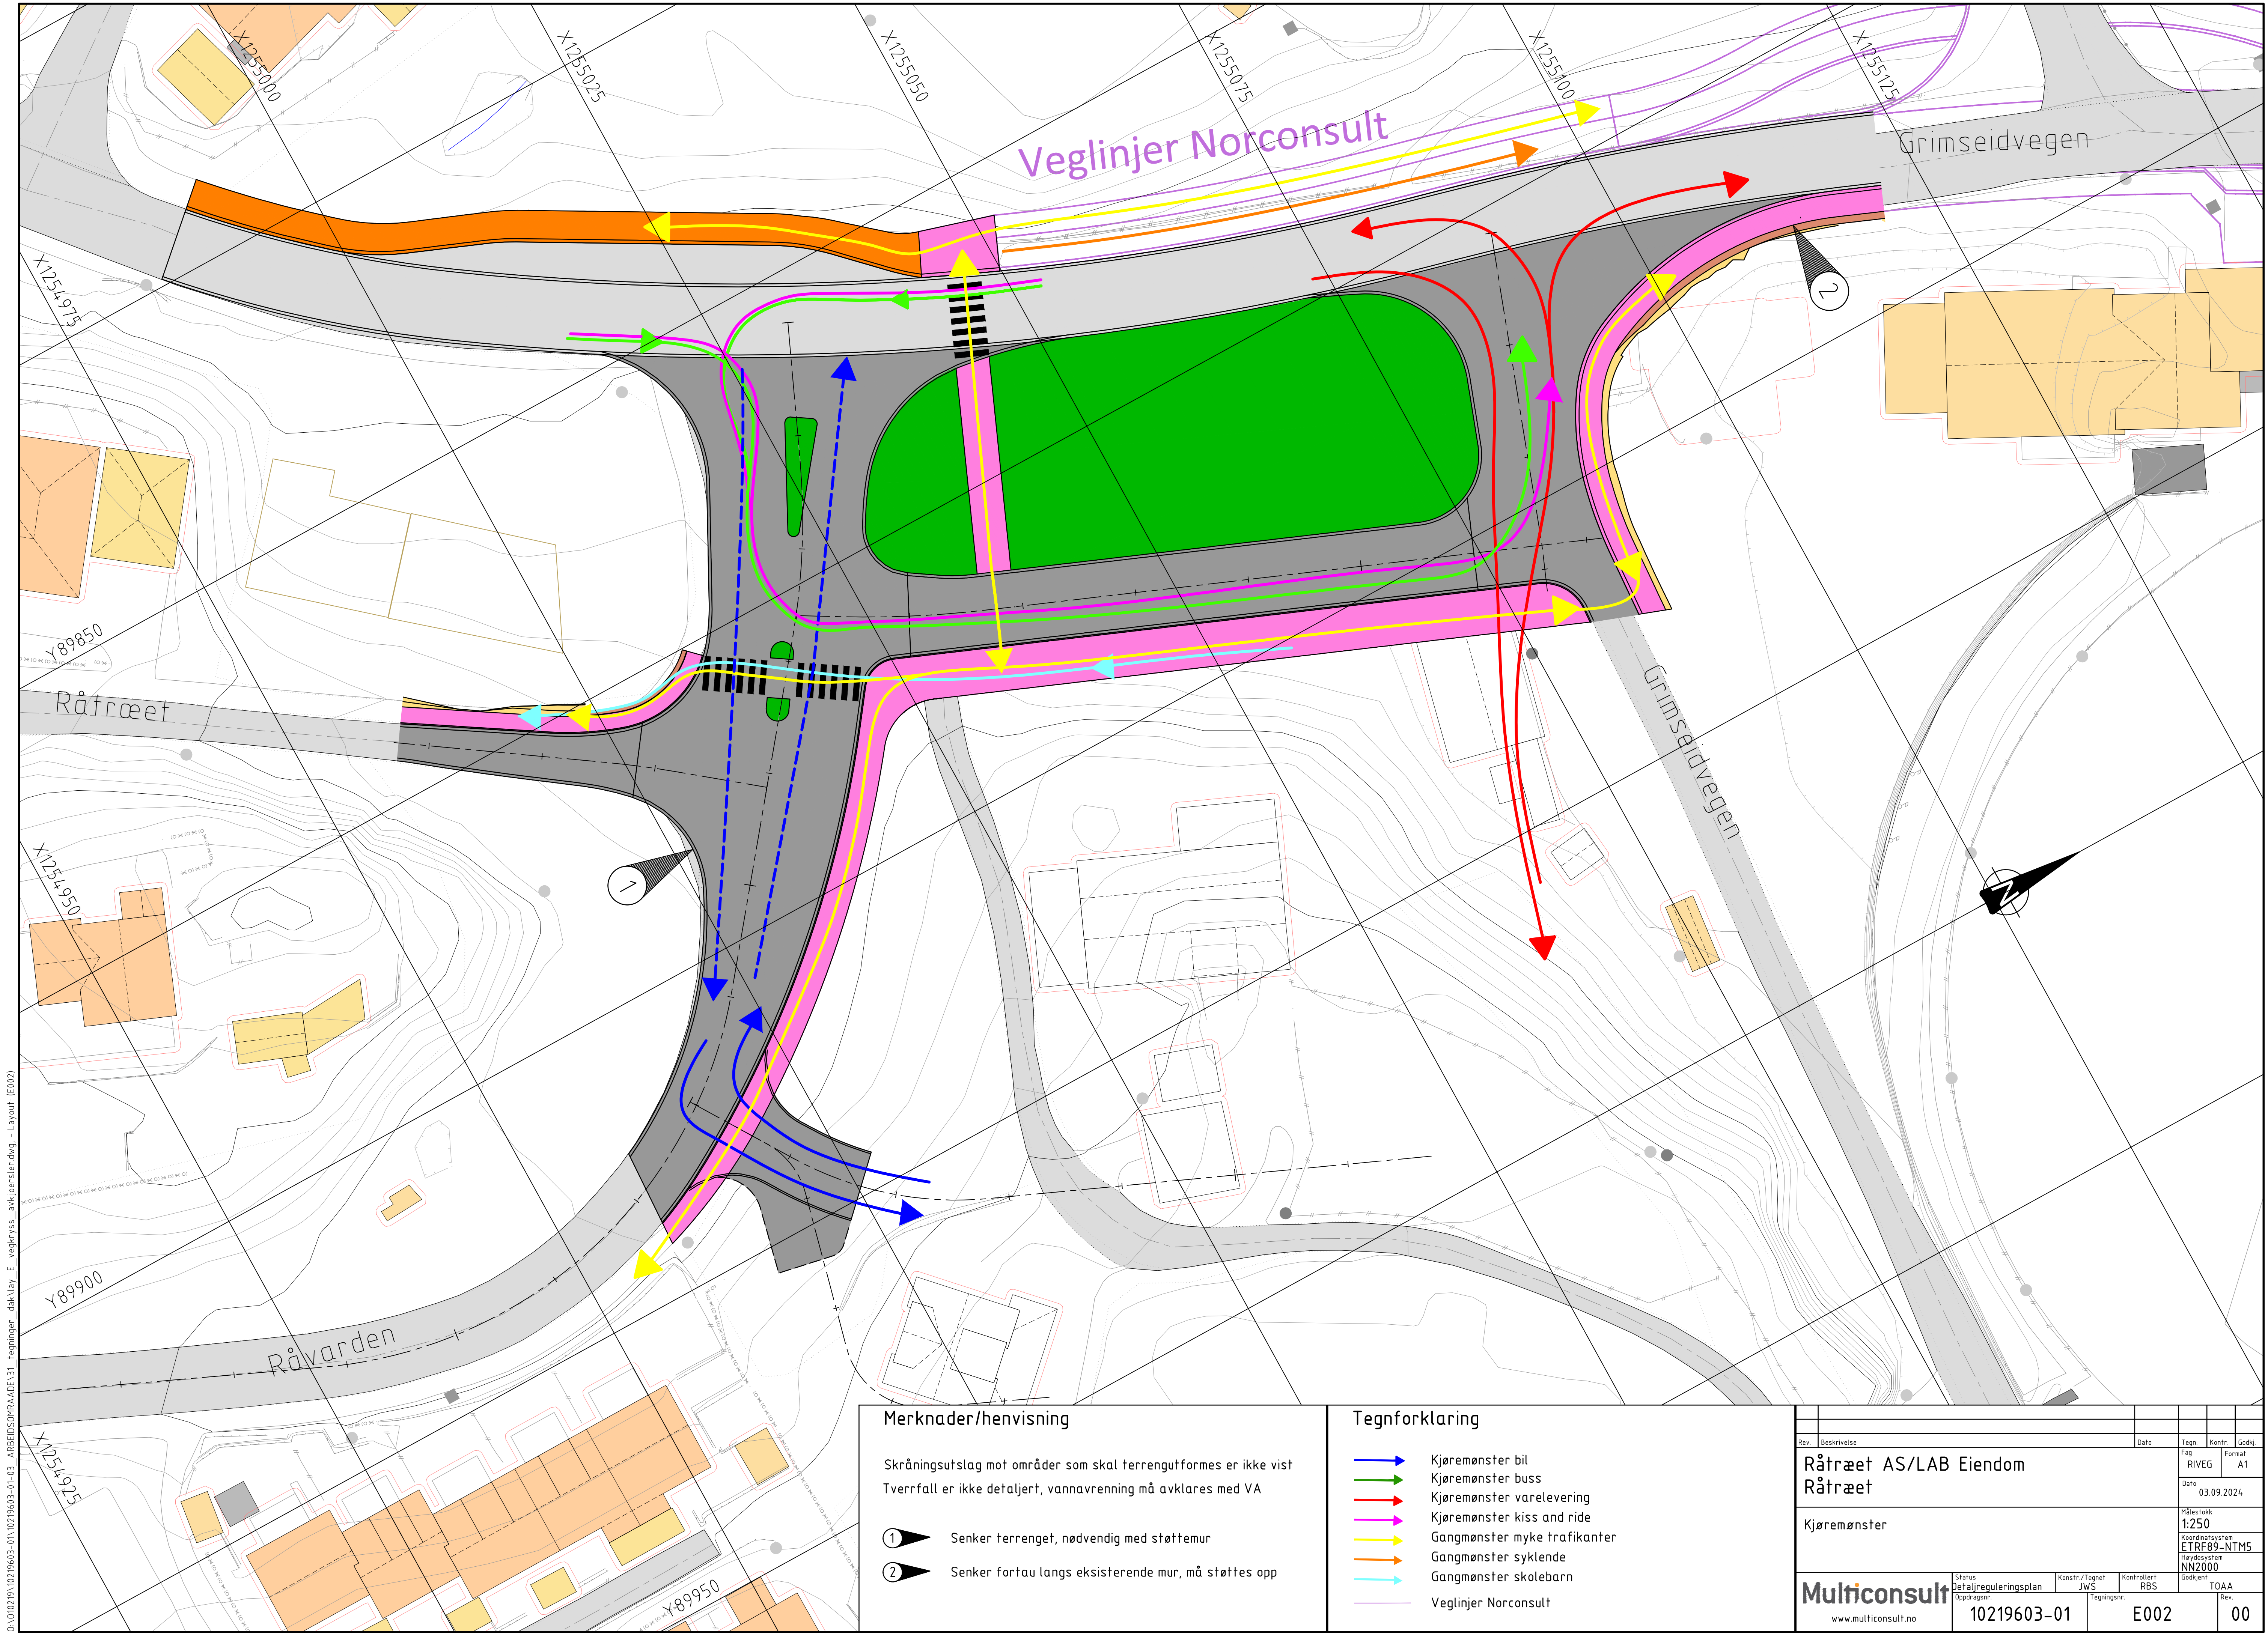
| Oppdragsnr. | 10219603-01 | Tegningsnr. | E002 | Godkjent | TOAA |

Skråningsutslag mot områder som skal terrengutformes er ikke vist  
Tverrfall er ikke detaljert, vannavrenning må avklares med VA

- ① Senker terrenget, nødvendig med støttemur
- ② Senker fortau langs eksisterende mur, må støttes opp
