NOTAT

| OPPDRAAG | Råtræet - Bergen kommune - Detaljreguleringsplan | DOKUMENTKODE | 10219603-RIGberg-NOT-001 |
| EMNE | Skredfareutredning | TILGJENGELIGHET | Åpen |

SAMMENDRAG

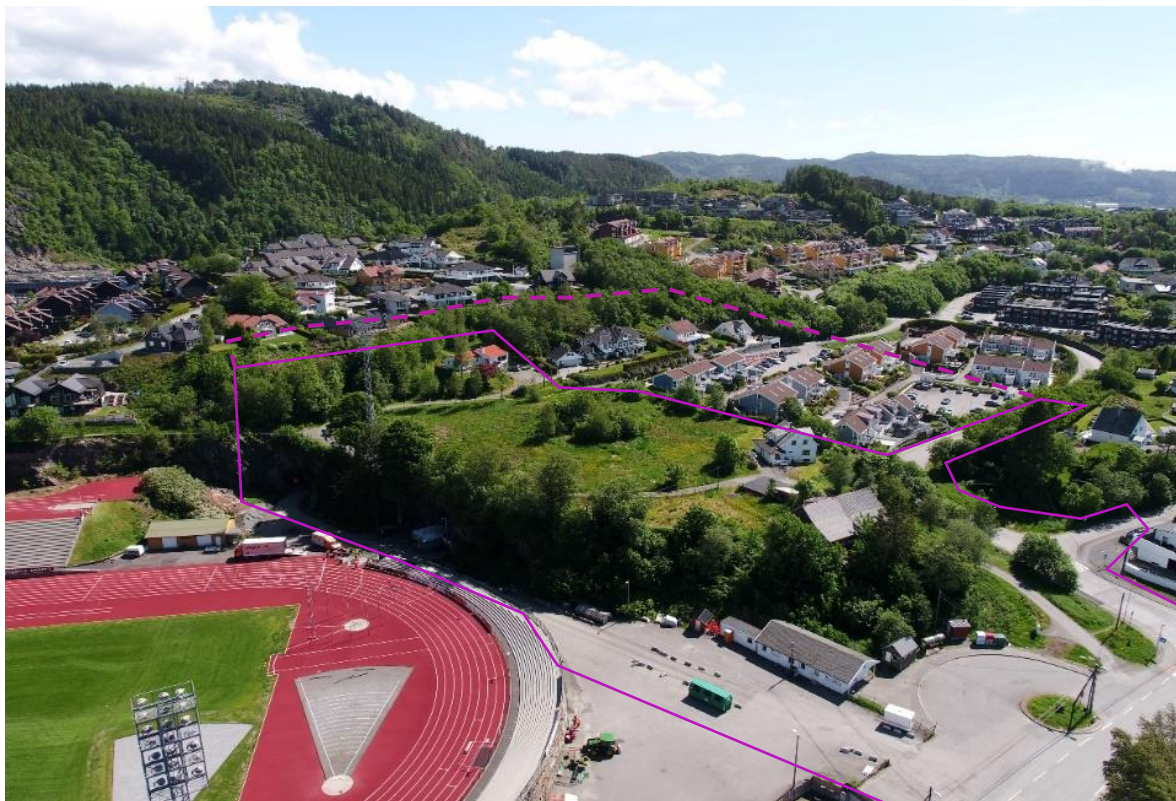
Figur 2. Dronebilde mottatt fra LAB Eiendom, tatt mot sørøst. Lilla polygon viser omtrentlig plassering av kartleggingsområdet. Lilla heltrukken og stiplet linje viser omtrentlig utstrekning av hhv. kartleggings- og påvirkningsområdet.

Planområdet ligger ca. 40-70 moh., i et etablert boligområde like sør for Fana Stadion. Et oversiktskart med plassering av kartleggingsområdet og påvirkningsområdet (terrenget som kan generere skred mot kartleggingsområdet) er vist i Figur 1. Kartleggingsområdet er ca. 26 000 m<sup>3</sup> med et påvirkningsområde som er beskjedent større (45 000 m<sup>3</sup>). Oversiktsbilde tatt med drone kan sees i Figur 2.

Vegetasjonen i de sentrale delene av kartleggingsområdet består for det meste av gress. I utkanten av kartleggingsområdet er det blandingsskog, se Figur 2. Skogen vurderes ikke å ha innvirkning på skredfare i området.

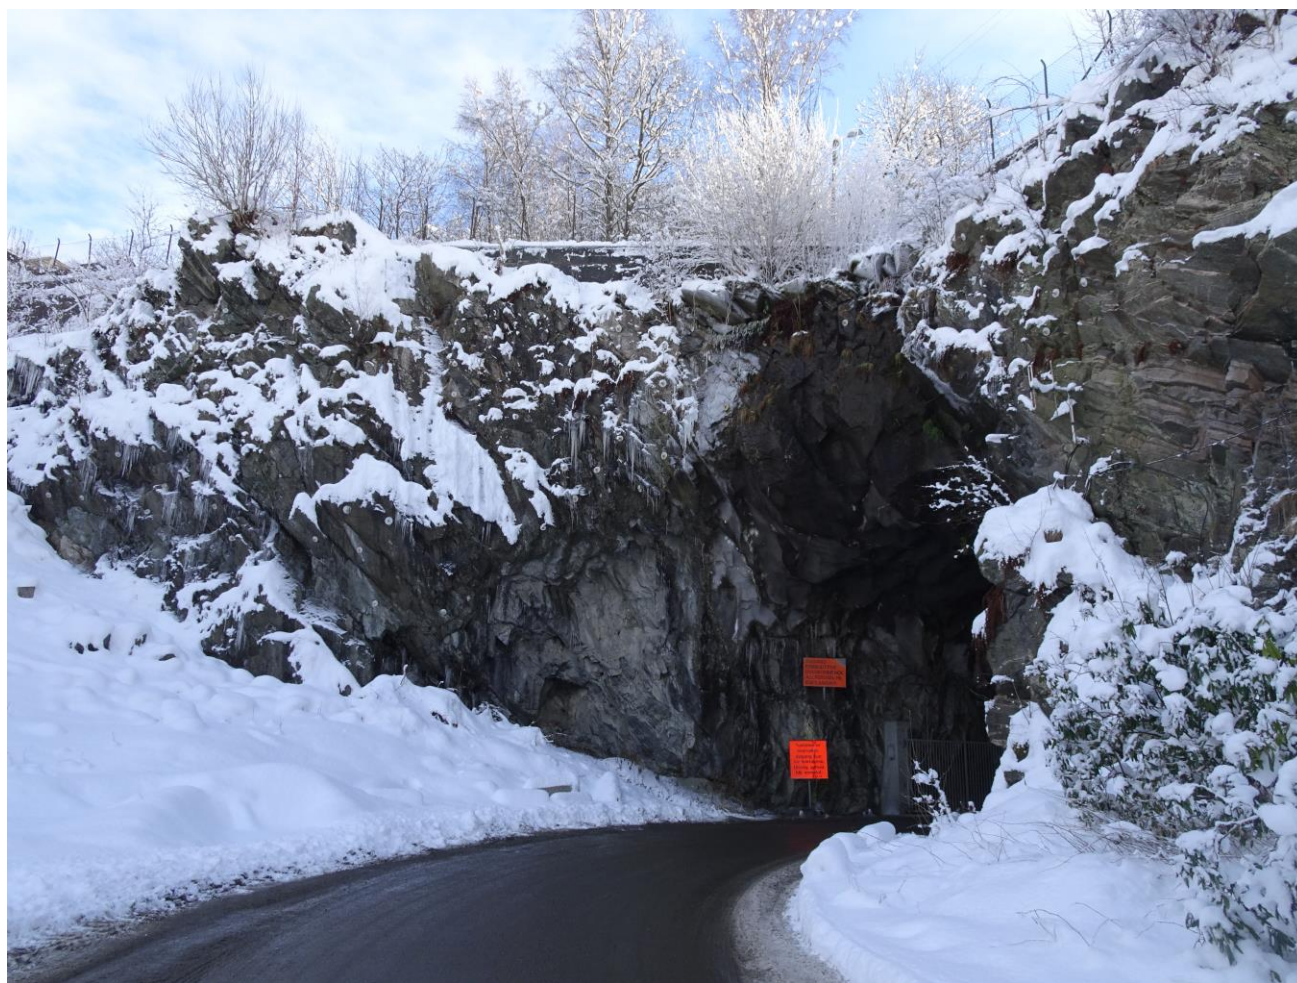
Det er registrert bolter, bergbånd og et par små felt med steinsprangnett og -wire i bergskjæringene nord i kartleggingsområdet. Det er også registrert betongsøyler som trolig har som hensikt å støtte opp overhengende berg i skjæringen, og noe sprøytebetong i inngangen til den østligste tunnelen.

Figur 1. Østlig del av nordvendt bergskjæring, samt inngang til den østligste av tunnelene. Bilde tatt mot sør.

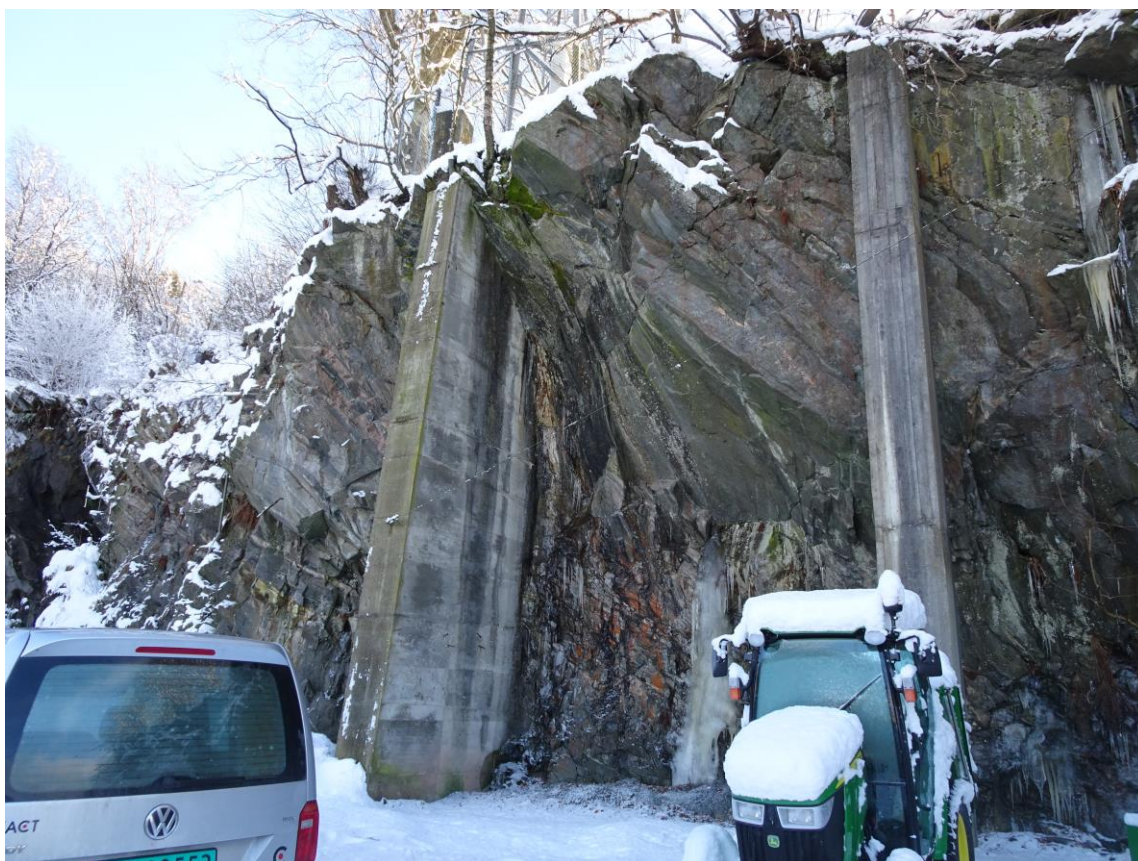
Den nordvendte bergskjæringen mot Fana Stadion er teoretisk sett er bratt nok ( $>45^\circ$ ) til at det kan utløses steinsprang. Som nevnt i kapittel 2.6 er det registrert sprekkesett som sammen kan danne avløst berg. På tross av eksisterende sikringstiltak er det observert flere potensielt ustabile bergblokker i skjæringen, og store deler av skjæringen er derfor markert som potensielle løseområder for steinsprang. Skjæringen er sikret i ulik grad, og det vil derfor variere hvor mye som er ustabil i de ulike delene av skjæringen. Løsesannsynligheten for steinsprang vurderes å være  $>1/100$ .

*Figur 2. Midtre del av nordvendt bergskjæring, samt betongsøyler som trolig har som hensikt å støtte opp overhengende berg i skjæringen. Bilde tatt mot sørøst.*

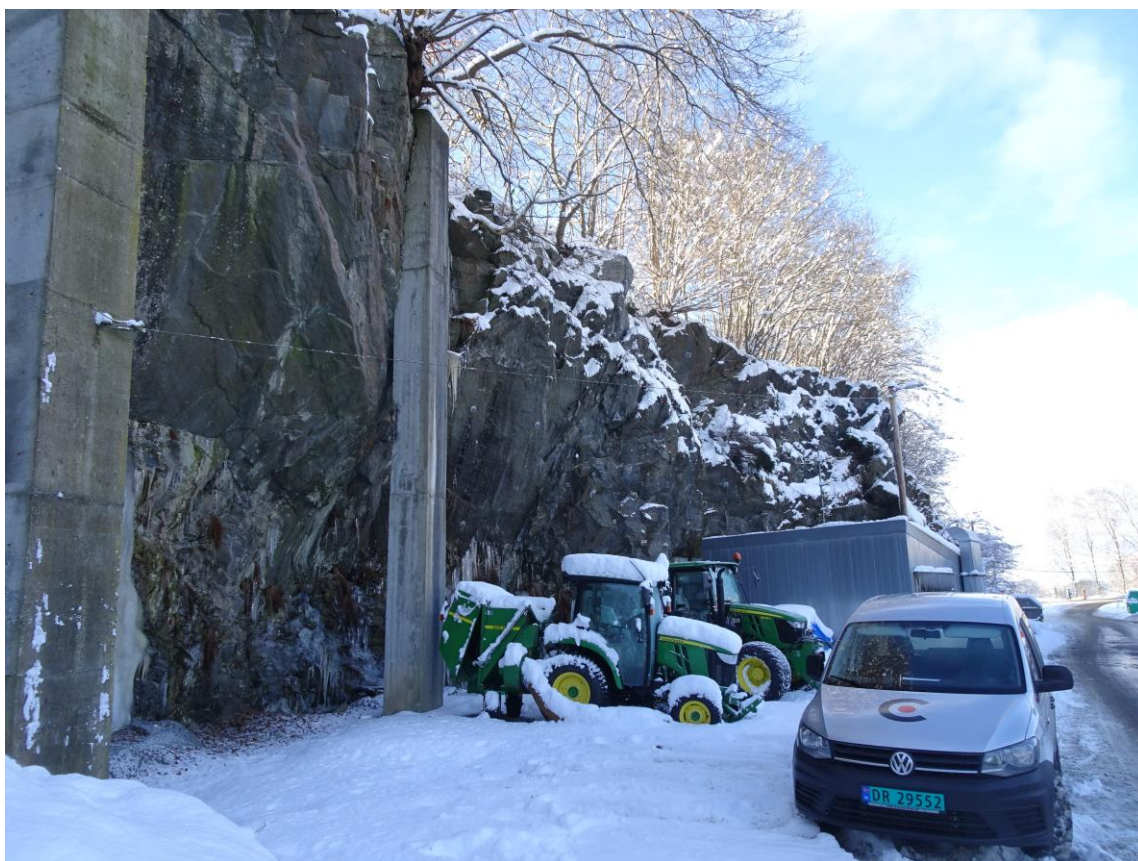
*Figur 3. Midtre og vestlig del av nordvendt bergskjæring. Betongsøyler og boltesikring er også med. Bilde tatt mot vest.*

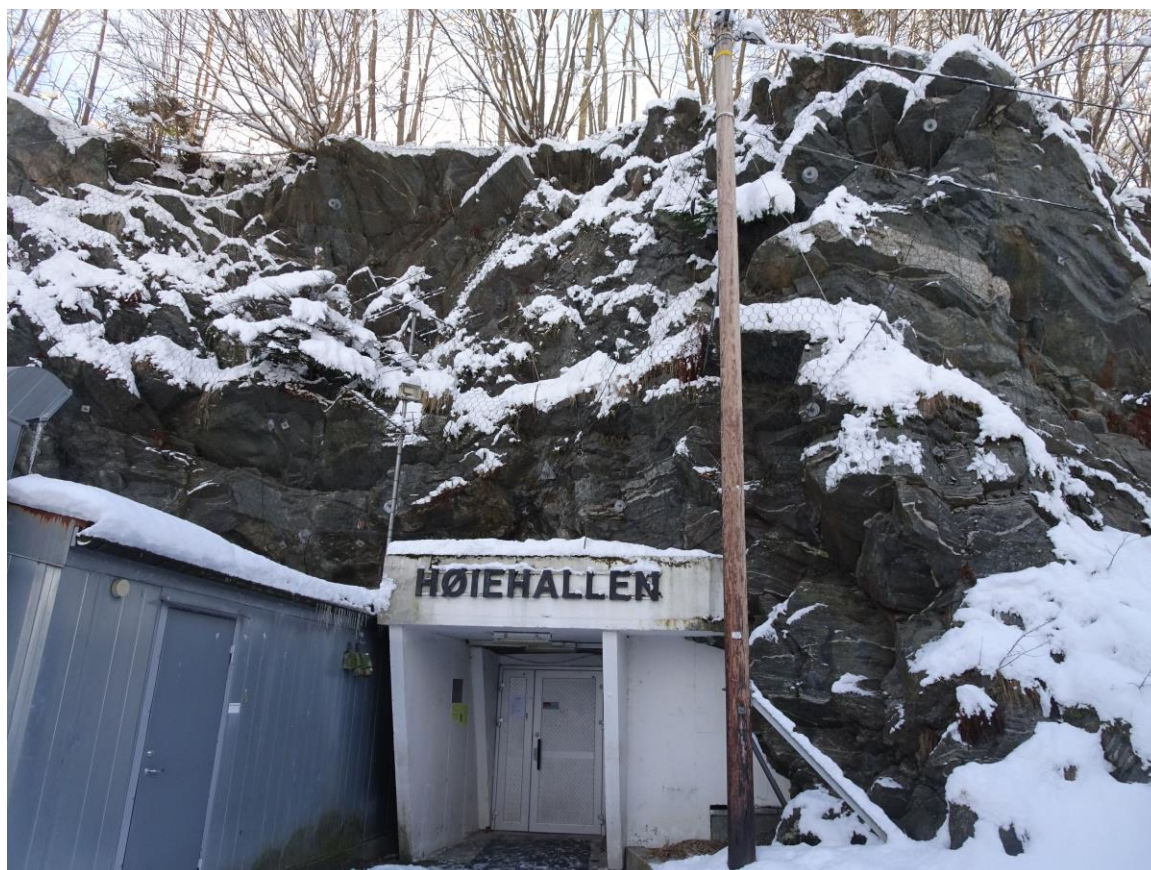
Figur 4. Inngang til Høiehallen i vestlig del av nordvendt bergskjæring. Bilde tatt mot sør.

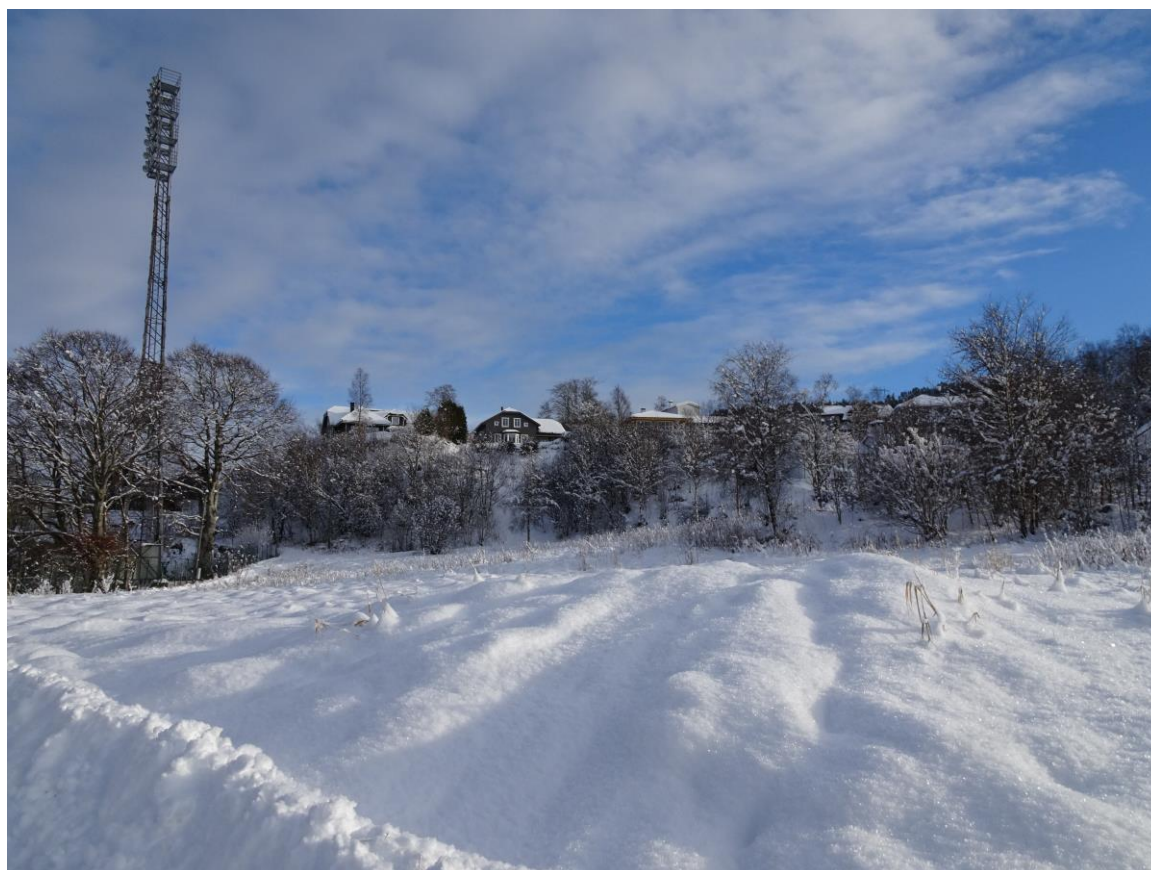
Figur 5. Sentrale deler av kartleggingsområdet, inkludert skråningen mot øst. Bildet er tatt mot øst.

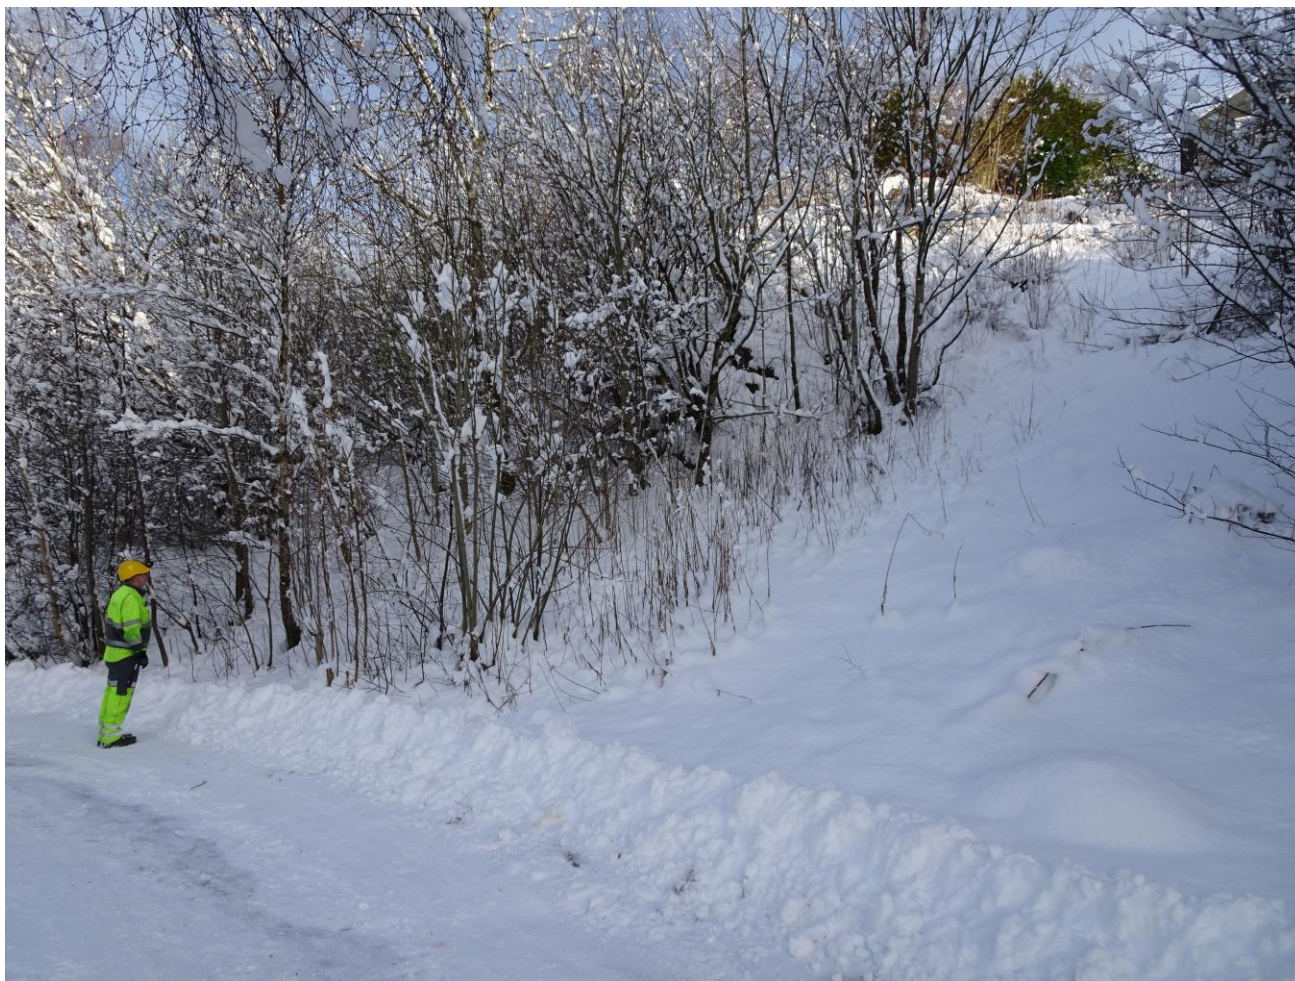
Skråningen øst i kartleggingsområdet har en fallhøyde på knappe 15 m og en gjennomsnittshelning på  $25^\circ$ , som er slakere enn helning der snøskred utløses. Små deler av skråningen kan ha helning bratt nok til utløsning av snøskred, men disse er så små at det vurderes lite sannsynlig at det vil utløses snøskred med skadepotensiale. Gjennomsnittlig maksimal snødybde er på 20 cm siste normalperiode. Fare for snøskred utredes derfor ikke videre.

*Figur 6. Skråning øst i kartleggingsområdet. Bildet er tatt mot nordøst.*

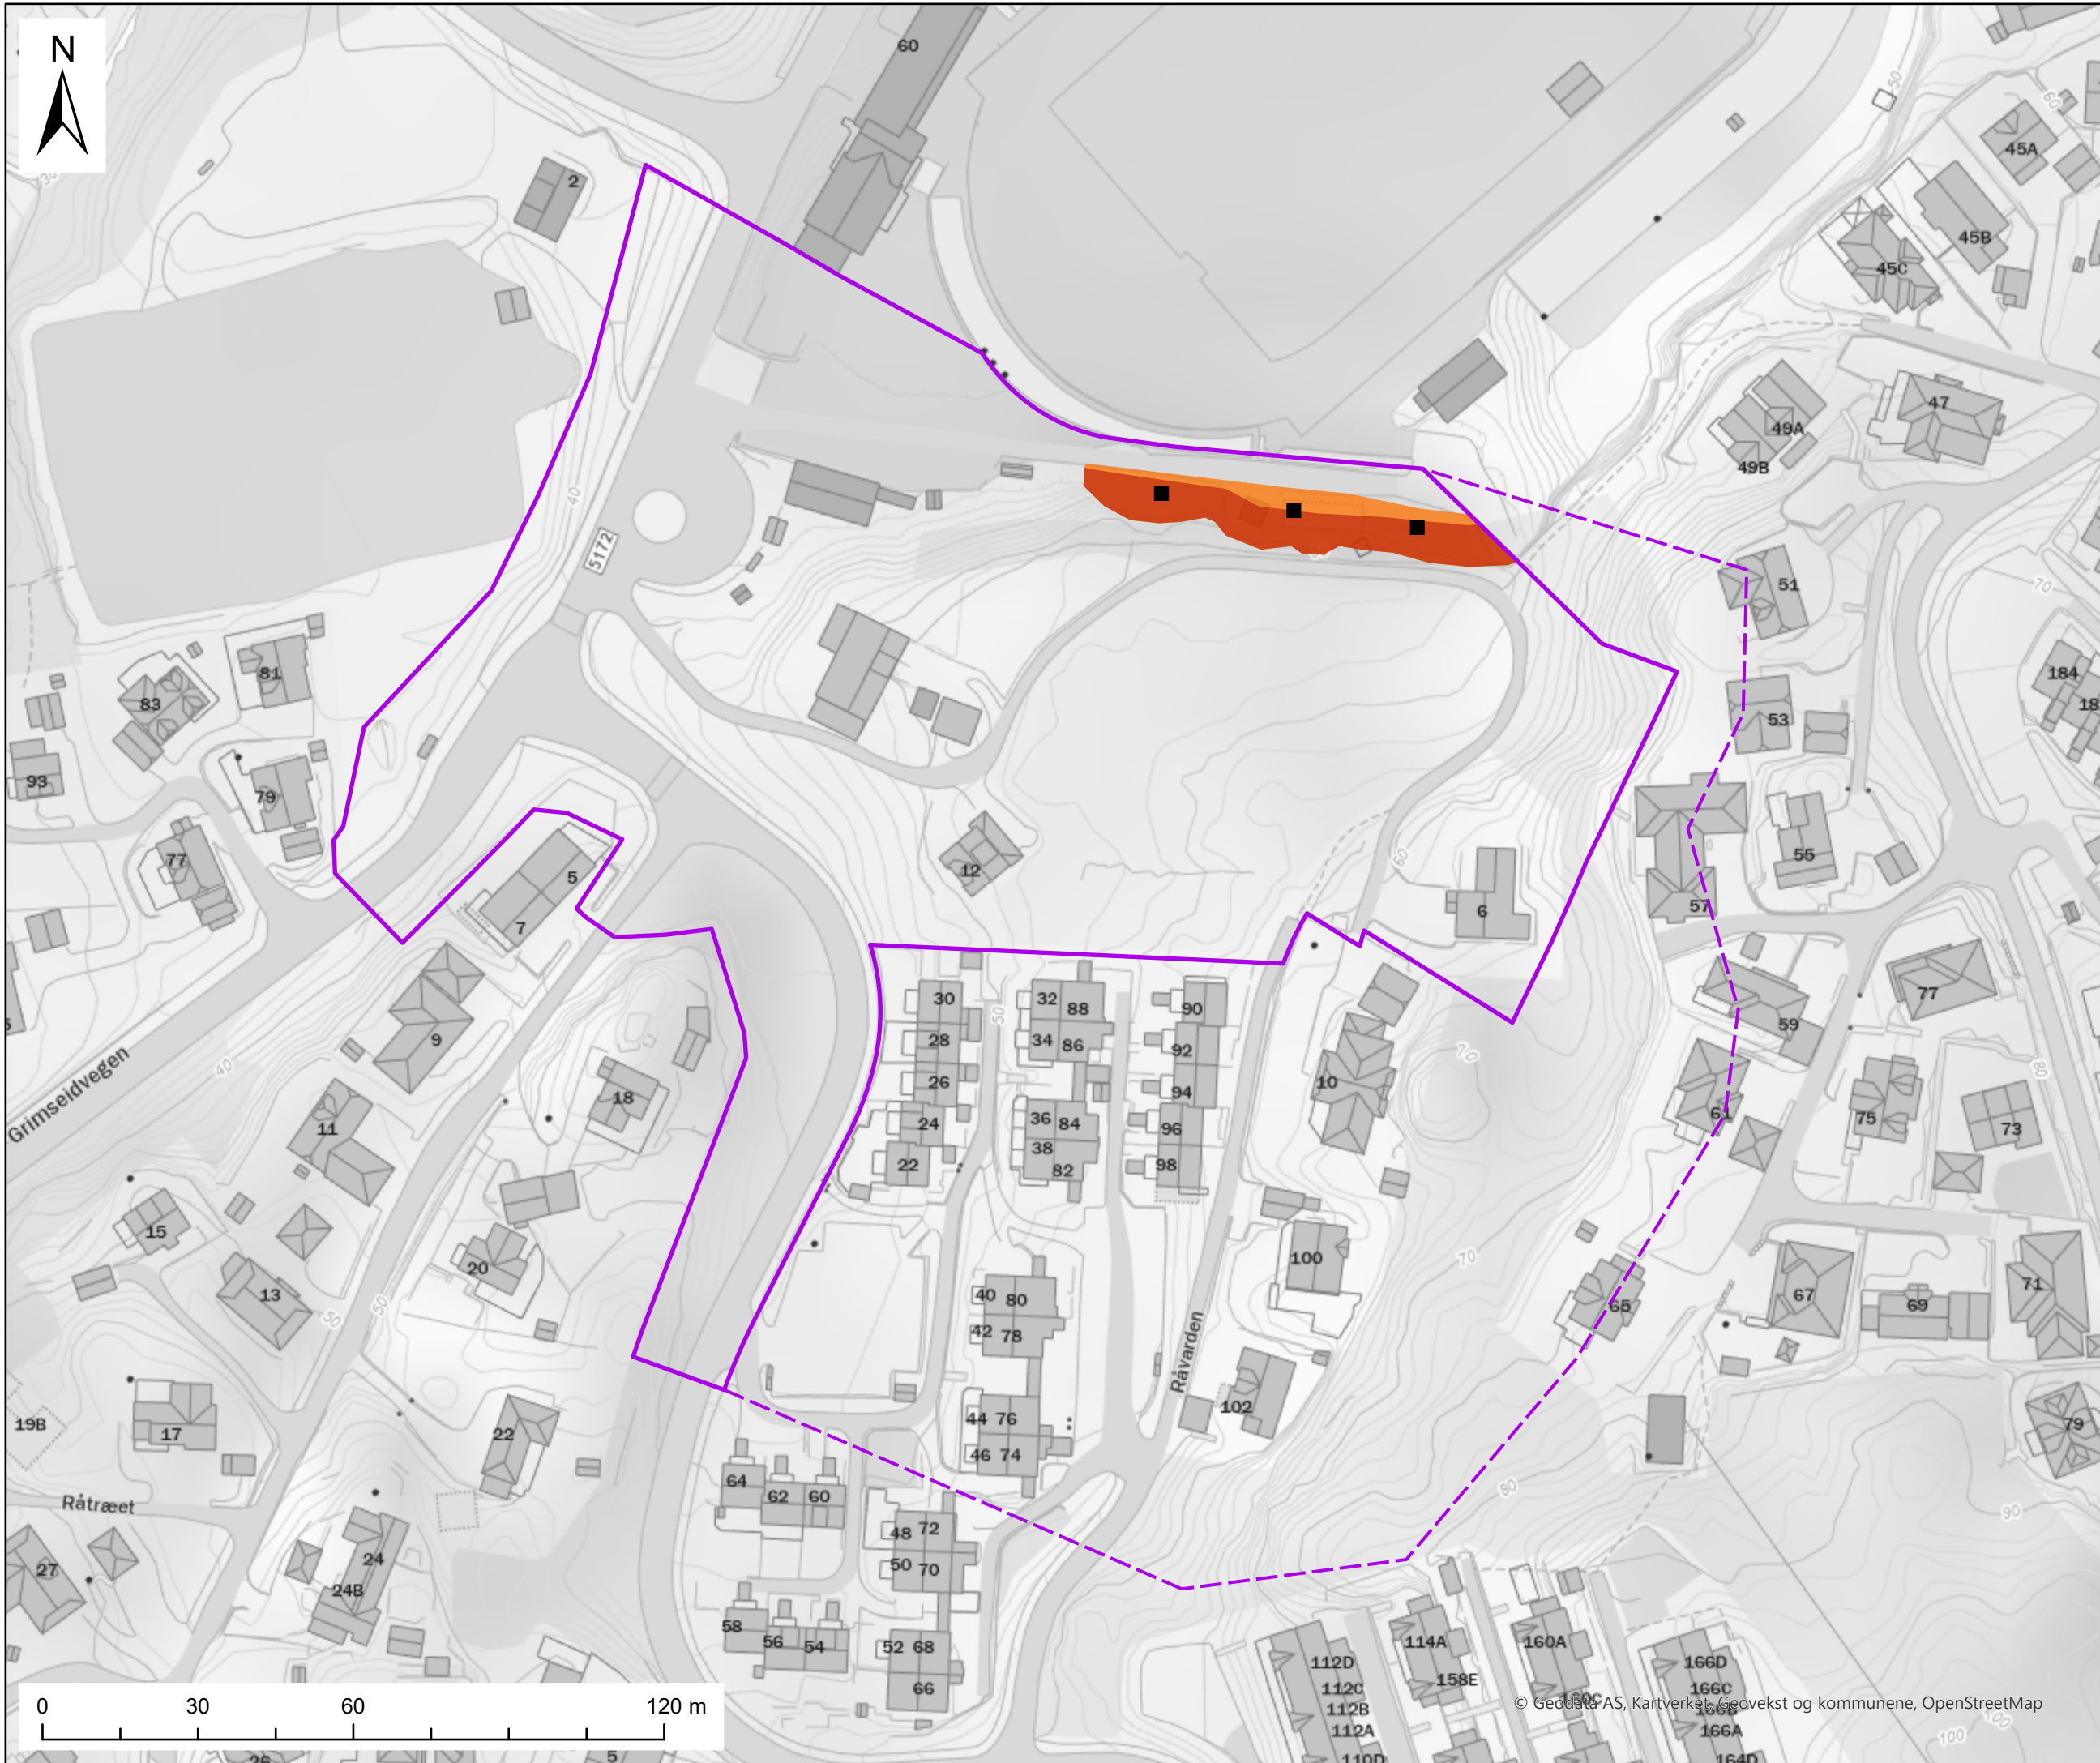
| Faresonekart | | | |

Utløpslengder for nedfall med utløpsannsynlighet  $>1/100$  vurderes å være ca. 3 m fra skjæringsfoten. Utløpsannsynlighet  $1/1000$  og  $1/5000$  vurderes å være rundt 6-7 m. Det er utarbeidet faresoner for steinsprang med årlig nominell sannsynlighet på  $>1/100$ ,  $>1/1000$  og  $>1/5000$ .

- Kartleggingsområde
- Påvirkningsområde
- Årlig sannsynlighet >1/100
- Årlig sannsynlighet >1/1000
- Årlig sannsynlighet >1/5000
- Dimensjonerende skredtype
  - Steinsprang

Så lenge planlagte tiltak etableres utenfor faresoner for skred vurderes krav til sikkerhet mot skred å være ivarettatt, og det er ikke behov for å gjøre avbøtende tiltak. Dersom det skal etableres tiltak i faresonene må det utføres sikringstiltak mot skred, for eksempel i form av rensk og bolting. Eventuelle sikringstiltak prosjekteres av geolog.
