# Lehmkuhlboden - innledende vurdering

Profier AS

Fase 1 – Innledende miljøgeologisk  
undersøkelse

DOKUMENTKODE: 10250333-RIGm-RAP-001

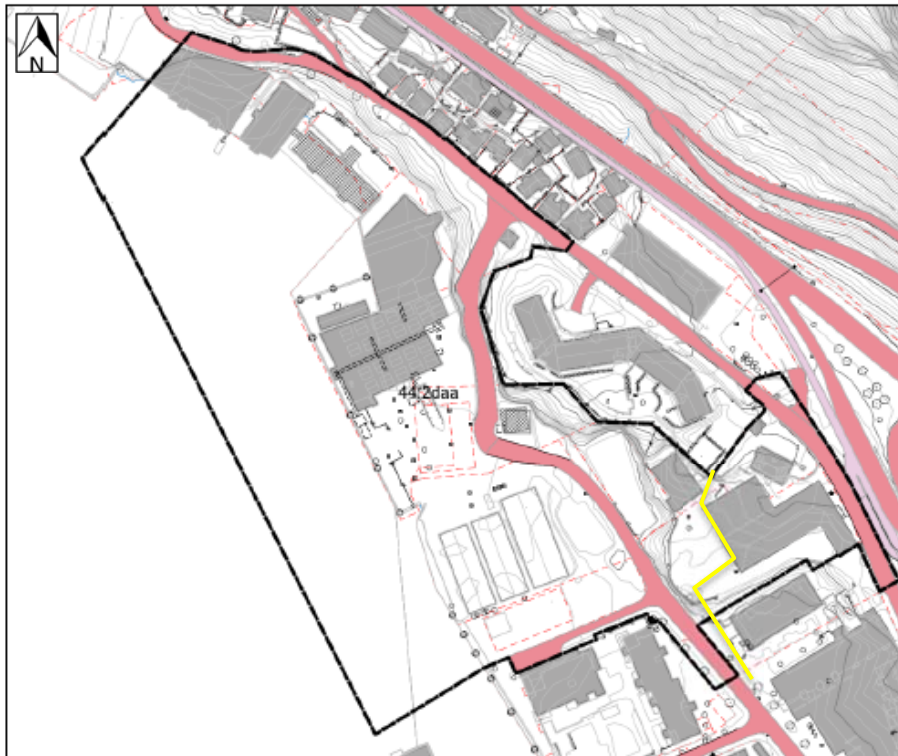
Figur 3.1: Utsnitt av plankart fra Profier AS. Avgrensning av planområdet/forslag til plangrense er vist med svart linje. Gul linje viser omtrentlig grensen mellom eiendommene til Profier AS (vest for linjen) og Sandviken utvikling.

Det planlegges å utvikle området til bolig- og næringsformål med en hovedvekt på førstnevnte. Avgrensning av planområdet er vist på Figur 3.1 og utsnitt av idéskisse fra mulighetsstudie (2022) er vist på Figur 3.2. Flertallet av de nye bygningene skal ligge på eksisterende fylling på land og i sjø. Området ble tidligere eid og disponert av Saltimport AS, men eies i dag av Profier AS. Det kan også bli aktuelt å foreta mindre utfyllinger i sjøen vest for dette området. I tillegg til planlagt utbygging til

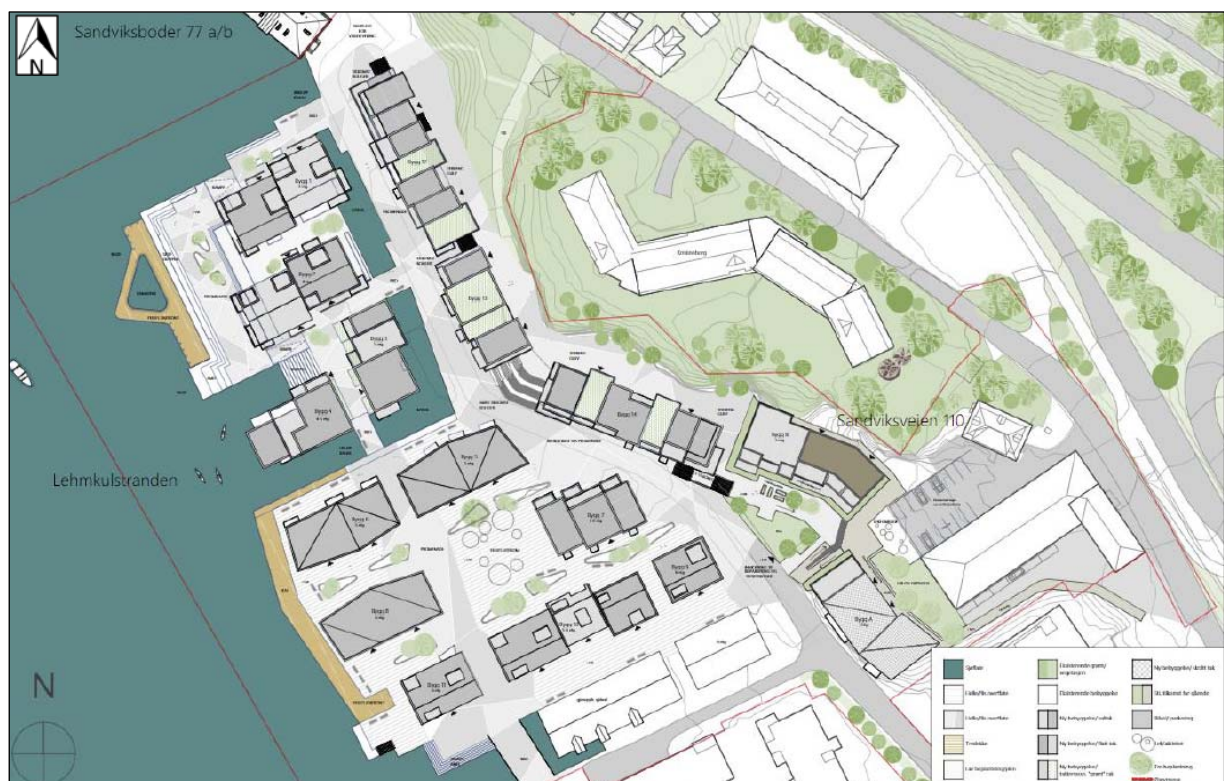
Figur 3.2: Idéskisse fra mulighetsstudie (2022). Kilde: Link Arkitektur og TAG arkitekter.

Vedlagt tegning 10250333-01-RIGm-TEG-001 inneholder et forslag til prøvetakingsplan for området slik planene for området foreligger i dag (jf. Figur 3.2). På det aktuelle området på land hvor det er planlagt oppført boliger, er det tatt utgangspunkt i anbefalingene i veileder TA-2553/2009 for diffust forurensede områder. Det er imidlertid lagt opp til noe høyere tetthet av prøvepunkter i de områdene der det tidligere stod tanker, på branntomten der Lehmkuhlboden stod, samt i de områdene hvor det tidligere er påvist vesentlig forurensning. I prøveplanen er punkter hvor det tidligere er påvist forurensning markert med farger iht. forurensningsgrad (jf. tabell 2 i veileder TA-2553/2009 /14/).

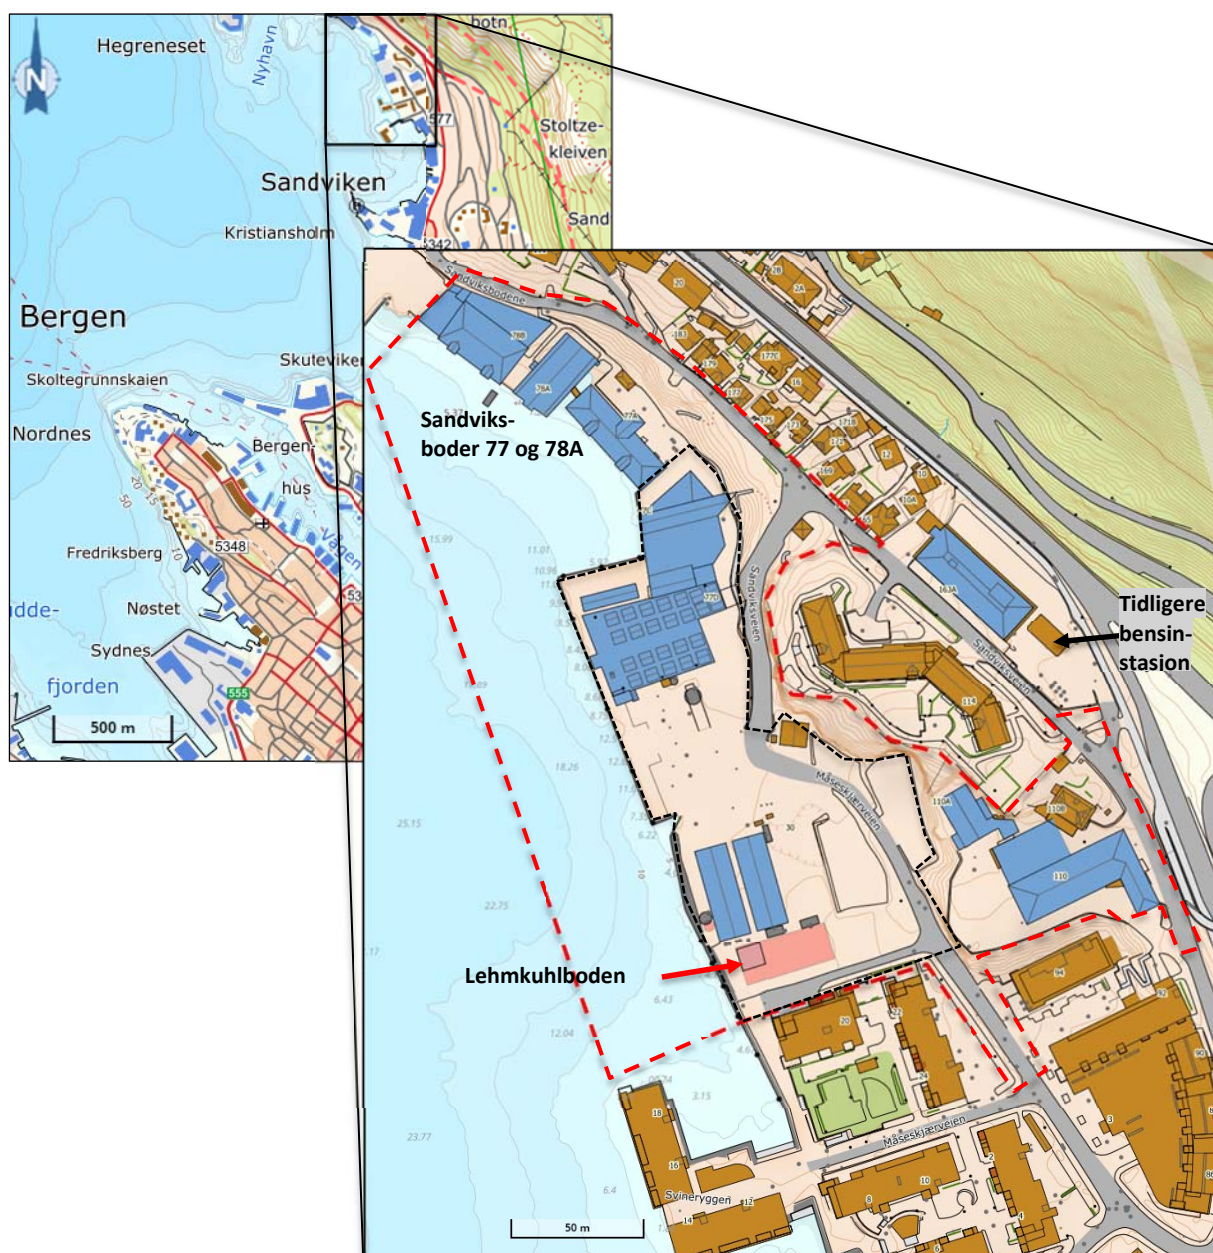
Figur 4.1: Oversiktskart med rød stiplelinje som viser omtrentlig avgrensning av planområdet, samt lokaliseringen av Sandviksbodene 77 og 78A, Lehmkuhlboden og en tidligere bensinstasjon. Innenfor svartstiplelinje er terrenget relativt flatt. Kartkilde: [www.norgeskart.no](http://www.norgeskart.no).

Planområdet er lokalisert i Sandviken, Bergenhus bydel, i Bergen kommune. Planområdet ligger langs strandlinjen og strekker seg østover til veien Sandviksbodene i nord og Sandviksveien i sørøst, og til vestre grense på eiendommen med gnr./bnr. 168/80. Eiendommen lengst nord på planområdet har gnr./bnr. 168/376, og eiendommene lengst sør og sørøst på planområdet har henholdsvis gnr. 160/bnr. 369 og 75. Vestre grense av planområdet ligger et lite stykke ut i sjøen i Byfjorden, som er nærmeste resipient. Planområdet grenser i nordvest mot Lerøy Seafoods eiendom i Sandviksvegen 78c, i øst mot et større leilighetsbygg i Sandviksvegen 114, og i sør mot boligområdet Sandviken Brygge. Omtrentlig avgrensning av planområdet er vist i Figur 4.1.

I 1910 stupte terrenget bratt ned i sjøen langs store deler av det som var sjølinjen den gang (Figur 4.2). Siden den gang har det blitt foretatt utfyllinger i sjøen i flere omganger (Figur 4.3), særlig i forbindelse med utvidelse av driften til Saltimport AS. I dag er en stor del av planområdet relativt flatt og ligger ca. 2 moh. (ref. [www.norgeskart.no](http://www.norgeskart.no)). Omtrentlig avgrensning av det flate området er vist på Figur 4.1. Store deler av dette området består av utfylte masser i sjø og på land. Nord og øst for det flate området stiger terrenget bratt opp til ca. 8 moh. i nord og ca. 16 moh. i sørøst. Nordvest for det flate området skrår terrenget slakt opp mot nordvest. Terrenget sør for plangrensen ligger på omtrent samme kote som nord for grensen. I en stor skjæring øst for det flate området er det berg i dagen.

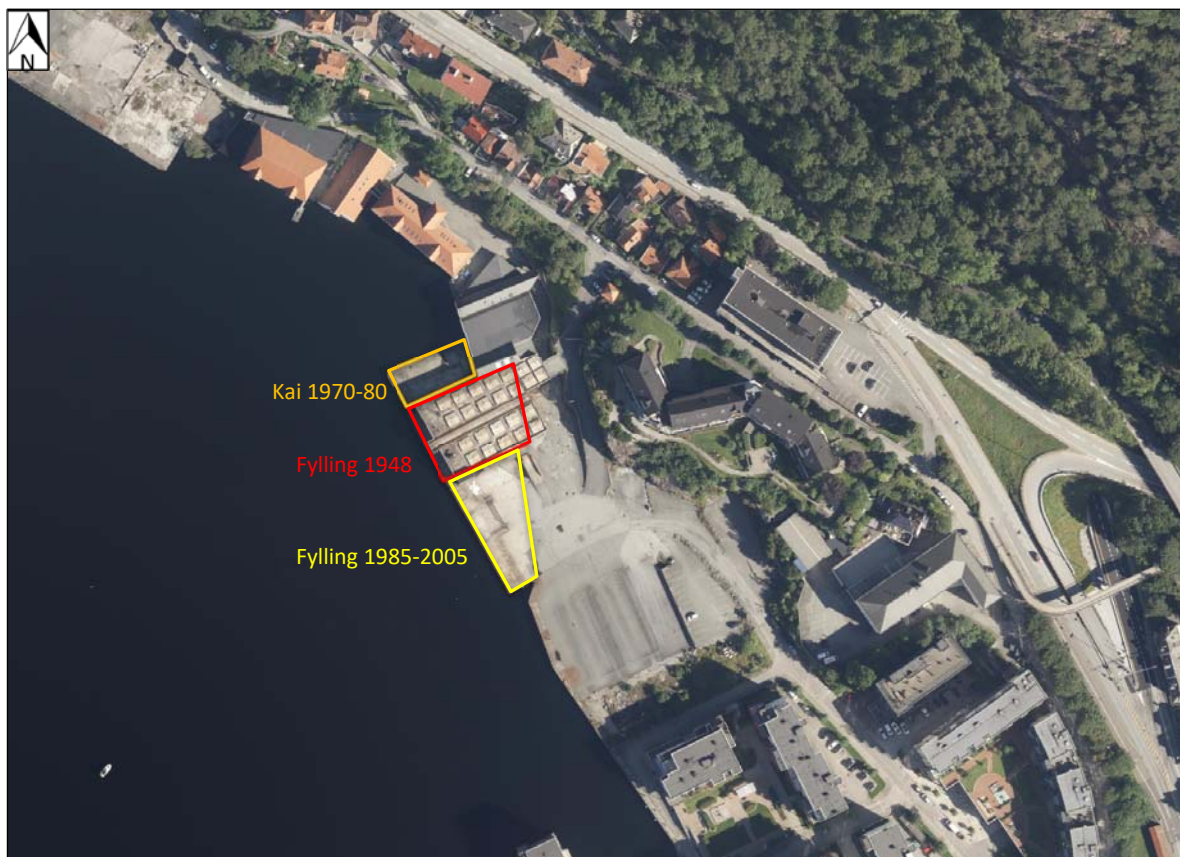
Figur 4.3: Flyfoto fra 2022 med tidligere utfyllinger i sjø og kaifront inntegnet. Kartkilde: [www.norgeskart.no](http://www.norgeskart.no).

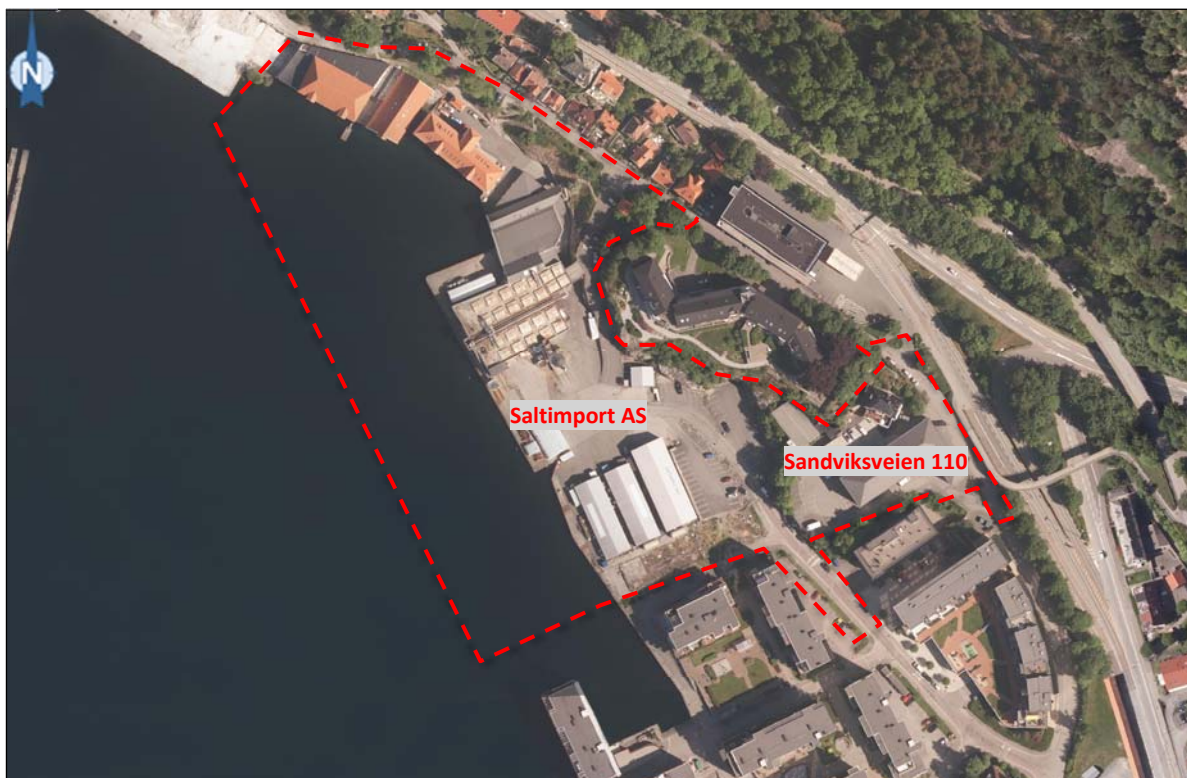
Figur 4.6: Flyfoto fra 2016 som viser planområdet (rød stiptet linje) etter de siste utbyggingene og utfyllingene i området ble gjennomført, men før Saltimport AS flyttet virksomheten fra området. Området er i dag blant annet brukt som parkeringsplass, opplagsplass for båter og for mellomlagring av jordmasse, mens de gjenværende Sandviksbodene og bygget i Sandviksveien 110 brukes som kontorlokaler og til annen næringsvirksomhet. Kartkilde: [www.norgeskart.no](http://www.norgeskart.no).

Det flate området mot sjøen har blitt utviklet i takt med virksomheten til Saltimport AS, og sør på området stod det tidligere flere store haller (se Figur 4.6). Hallene ble demontert og flyttet da Saltimports AS flyttet sin virksomhet.

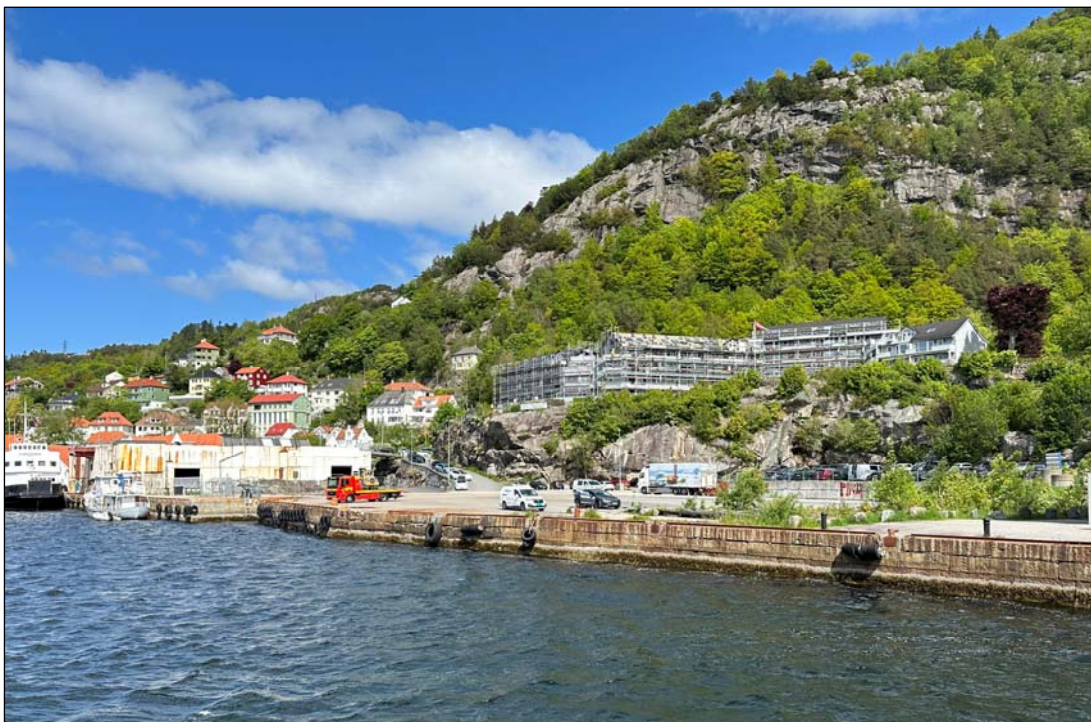
Figur 4.7: Bilde av deler av kaifronten på planområdet. Foto er tatt mot nordøst.

I dag leies deler av kaien ut og det ligger flere båter i nordenden av kaien. Et bilde av kai-området slik det ser ut i dag er vist Figur 4.7. Industribygget nordvest på kaiområdet, opprinnelig bygget av Saltimport AS og som er planlagt revet, leies for tiden ut til ENVIR. ENVIR benytter både bygget og deler av området utenfor til mellomlagring av rene jordmasser (Figur 4.8). Området der det tidligere stod plassert tanker benyttes til parkeringsplass (Figur 4.9).

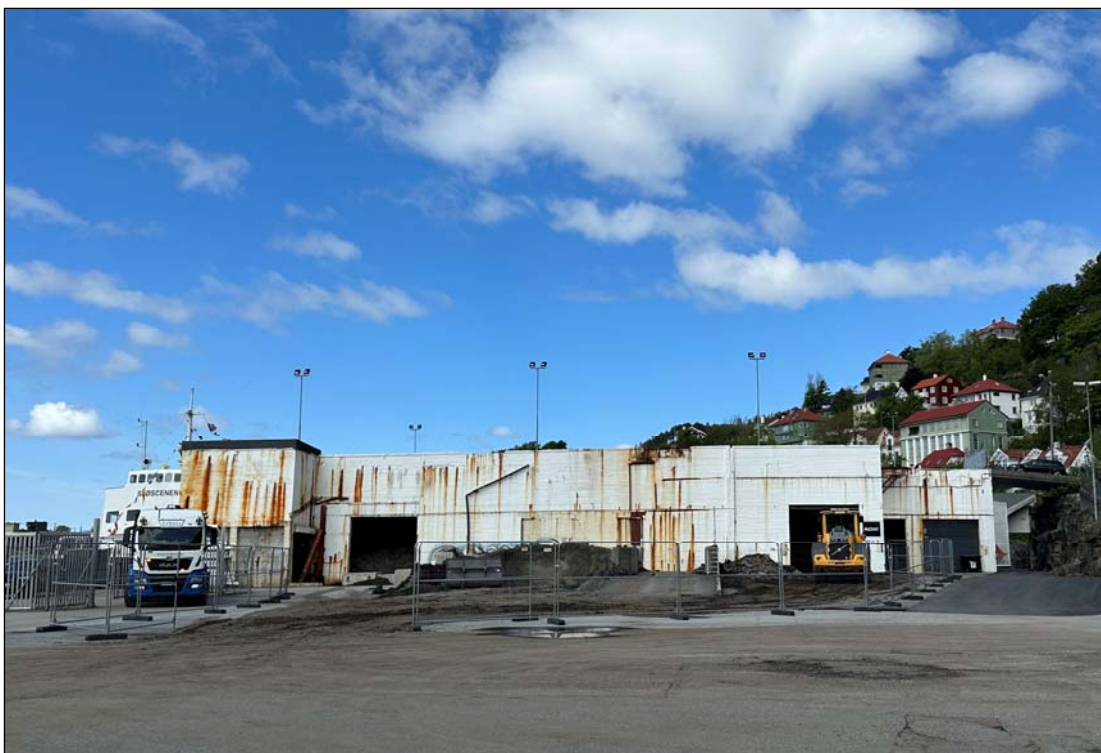
Figur 4.8: Bilde av bygningsmassen som ble tidligere ble benyttet av Saltimport AS. Bygningen og deler av området utenfor leies nå av ENVIR som blant annet benytter det til mellomlager for jordmasser. Foto er tatt mot nord.

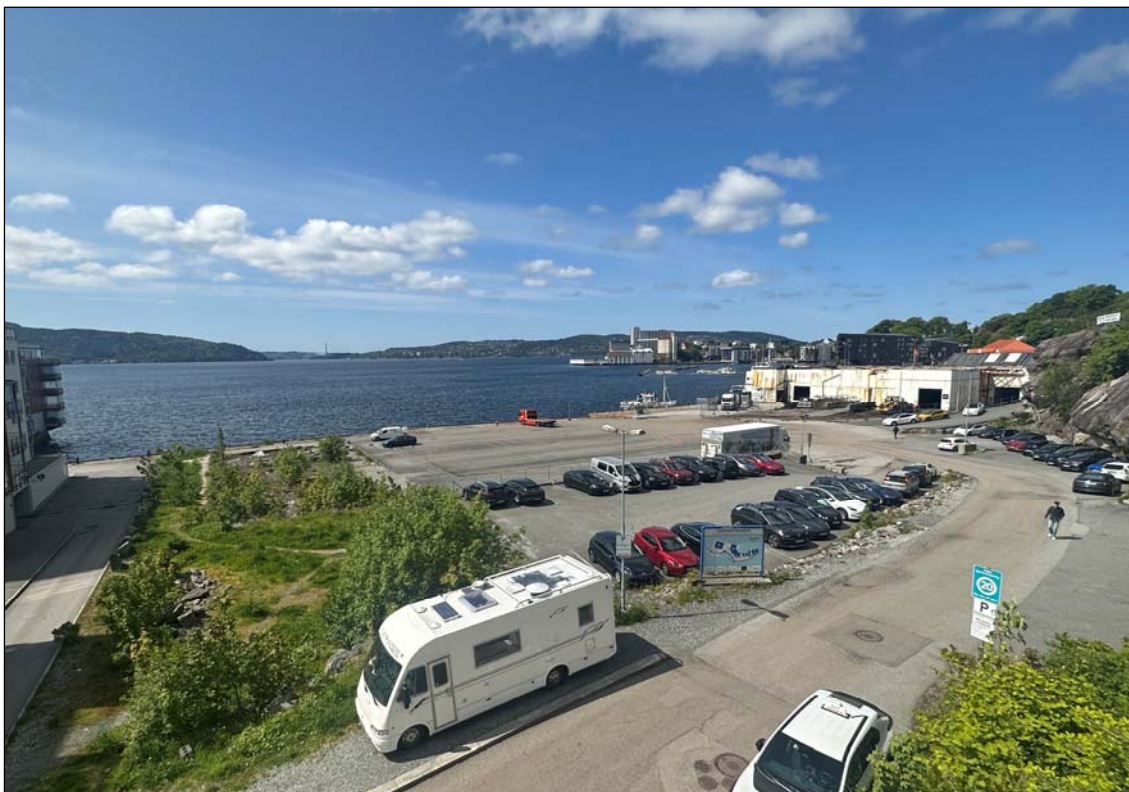
Figur 4.9: Bilde av flatt område mellom kai og skjæring (i høyre bildekant). Branntomten etter Lehmkuhlboden kan sees til venstre i bildet der det er mye vegetasjon. På parkeringsplassen sentralt i bildet stod det tidligere flere større tanker. Foto er tatt mot nordvest.

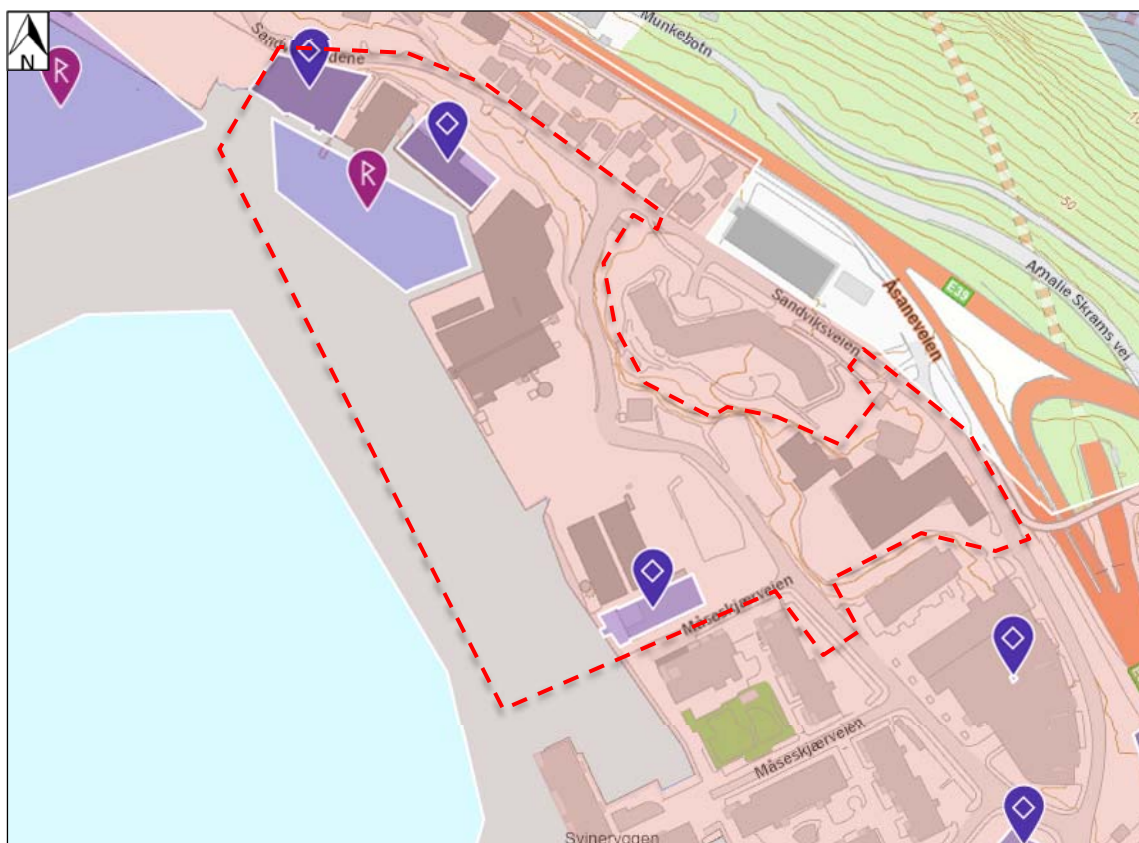
Figur 4.10: Skjermdump fra [www.kulturminnesøk.no](http://www.kulturminnesøk.no) som viser kulturminner innenfor planområdet (markert med rød stiple linje) og omkringliggende områder.

Planområdet ligger innenfor området «Bergen Sandviken (K74)» som er et kulturmiljø og landskap av nasjonal interesse. Registrerte kulturminner er to sjøboder (Sandviksboder 77 og 78b) i nordvest og sjøområdet utenfor disse (den marinarkeologiske lokaliteten «Sandviksstranden»), og i sør, branntomten hvor Lehmkuhlboden (Sandviksboder 76) tidligere lå (se Figur 4.10).
