## NOTAT

| Oppdrag | <b>Lehmkuhlboden</b> | Dokumentkode | 10250333-RIG-NOT-001 |
| Emne | Grunnforhold og vurdering av områdestabilitet | Tilgjengelighet | Åpen |

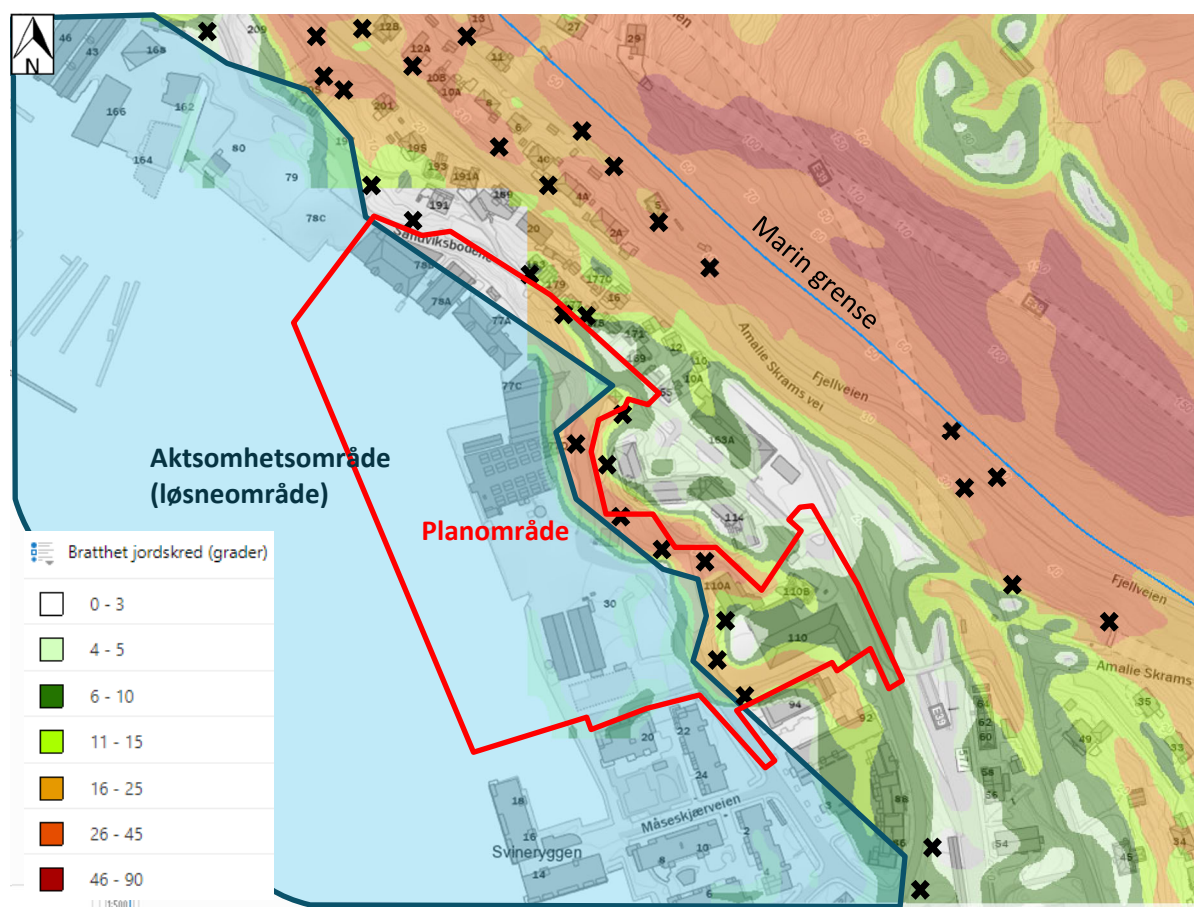
Topografi er beskrevet i kapittel 3.1 og Figur 4 viser topografien i området med markering av terrenghelning på land, marin grense og berg i dagen. Iht. kriteriene for løsneområde er det et mulig løsneområde i sjøen og bak til Sandviksveien/Måseskjærveien øst i planområdet der det er flere bergblotninger og bergskjæring. Løsneområdet starter på kote -25 og strekker seg da 180 m innover ( $25 \times 6 + 2 \times 15$ ). Iht. til Norgeskart [2] er løsneområdet ca. 150 m langt da det avgrenses av bergskjæring. Utløpsområde tegnes ikke.

Figur 4: Utsnitt av planområdet med topografi, markering av helning på land, marin grense (blå linje, markering av berg i dagen basert på google maps (svarte kryss) og aktsomhetsområde (løsneområde) for områdeskred [21]. Helning sjøbunn ca. 1:4/1:5, stedvis brattere. Løsneområdet avgrenses på sjø av kote - 25.

Det er flere bergblotninger/bergskjæringer på land på oversiden/østsiden av planområdet opp mot marin grense. Området på oversiden/østsiden av planområdet vurderes derfor å ikke være et aktsomhetsområde for områdeskred.
