# Lemkuhlboden i Bergen kommune

Kartlegging og verdivurdering av  
marint naturmangfold

Lemkuhlboden i Bergen kommune. Kartlegging og verdivurdering av marint naturmangfold

4113

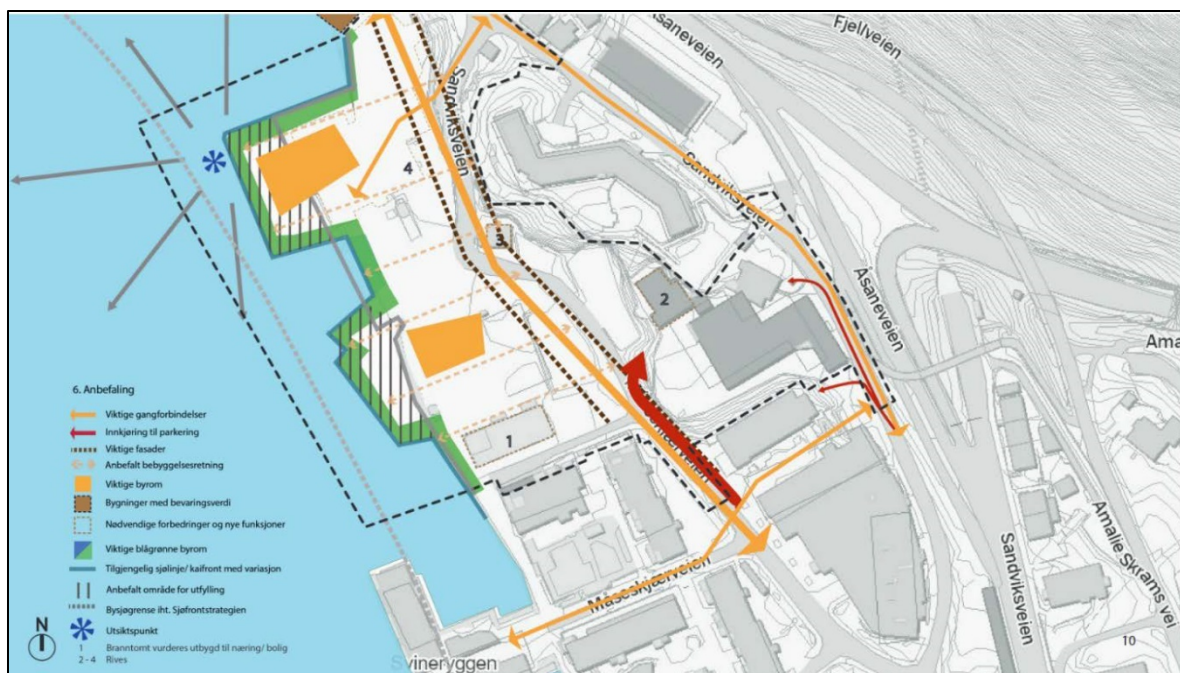
**Figur 2.** Dagens kaifront er vist med grå strek, planområdet med svart strek, og eventuell utfylling i sjø, samt fyllingsfot, er vist med svart stiplet linje i sjø.

Utredningsområdet består av kartleggingsområde og planområde (**figur 4**). Planområde er det geografisk avgrensede området som er omsøkt for tiltaket og der tiltaket kan medføre direkte arealbeslag (se forslag **figur 1**). Kartleggingsområdene inkluderer areal som kan bli berørt av tiltak i sjø ved etablering av ny sjøfront ved Lemkuhlboden. Store deler av planområdet er allerede bebygd eller sterkt preget av inngrep **figur 2**.
