REPARASJONSTILTAK FOR GANGNETTET ÅRSTAD BYDEL - INKL. STORETVEIT OG FANTOFT

*UTARBEIDET SOM EN OPPFØLGING AV
GÅSTRATEGI 2019 - 2030*

BERGEN
KOMMUNE

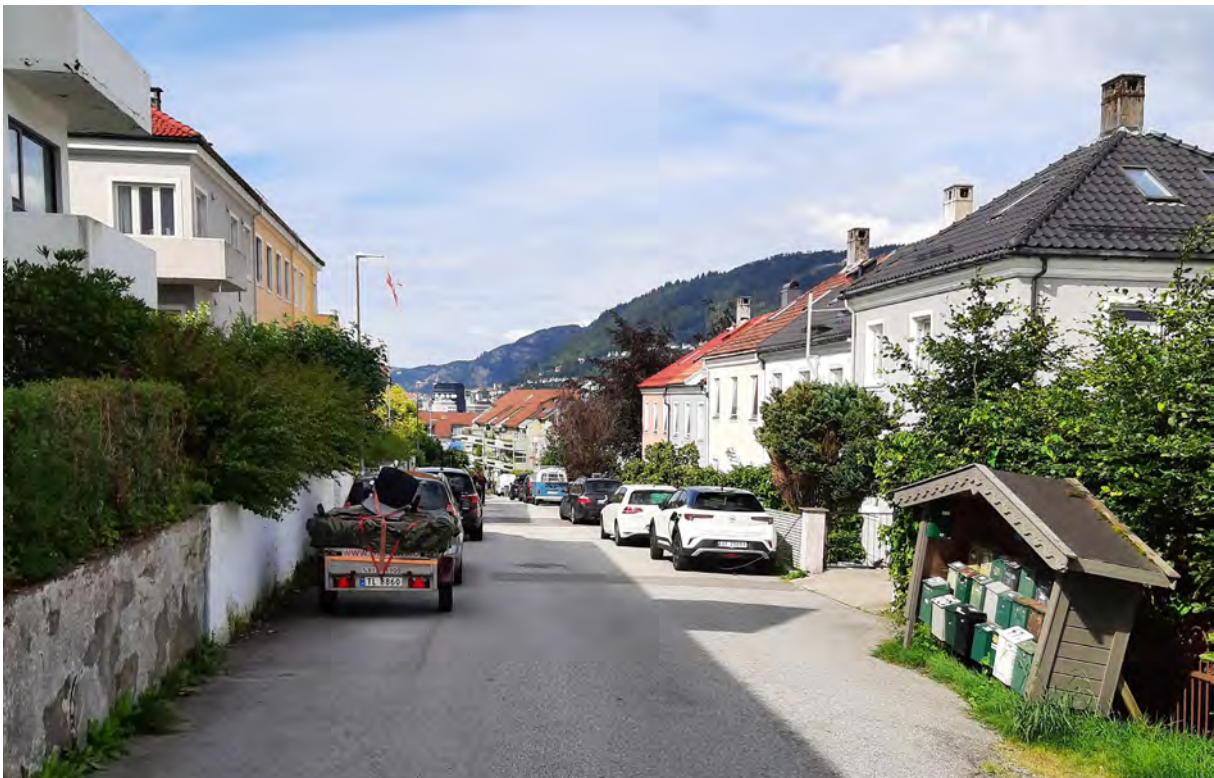
Figur 12: Skrivergaten; Forbindelse med gjennomgangstrafikk som knytter Øvre deler av Solheim med Danmarks plass. Raust gatesnitt, men med mangelfull tilrettelegging.

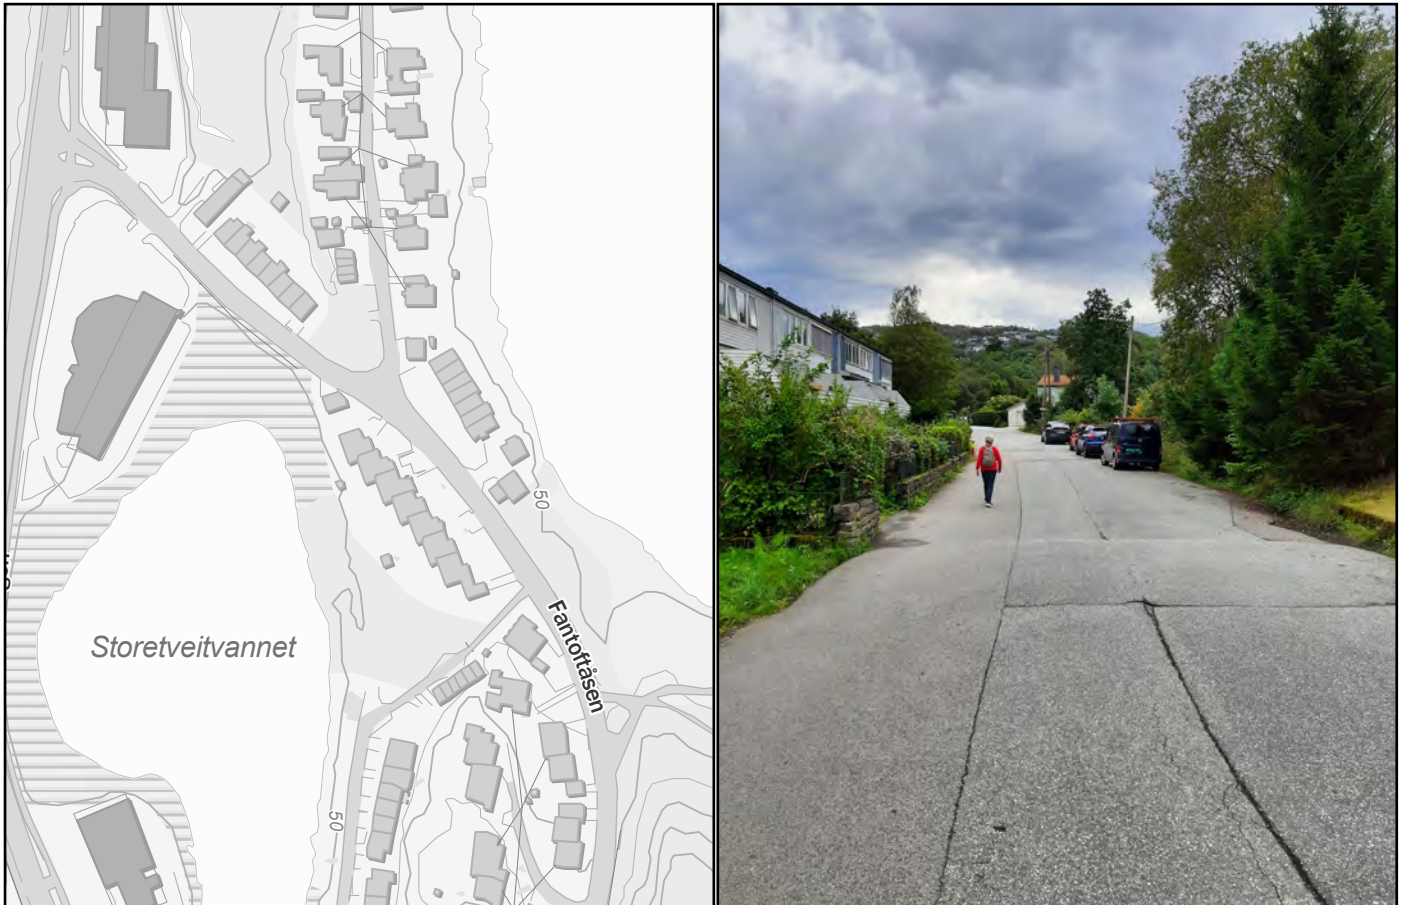
Smal eller manglende gangsone / Utflytende sving eller kryss

Offentlig vei som mangler infrastruktur for gående. Veien er meget utflytende med parkering på begge sider. I tillegg har den et meget utflytende vegkryss med bredde på 20 m. Viktig forbindelse i forbindelse med rekreasjonsområdet rundt Tveitevannet.

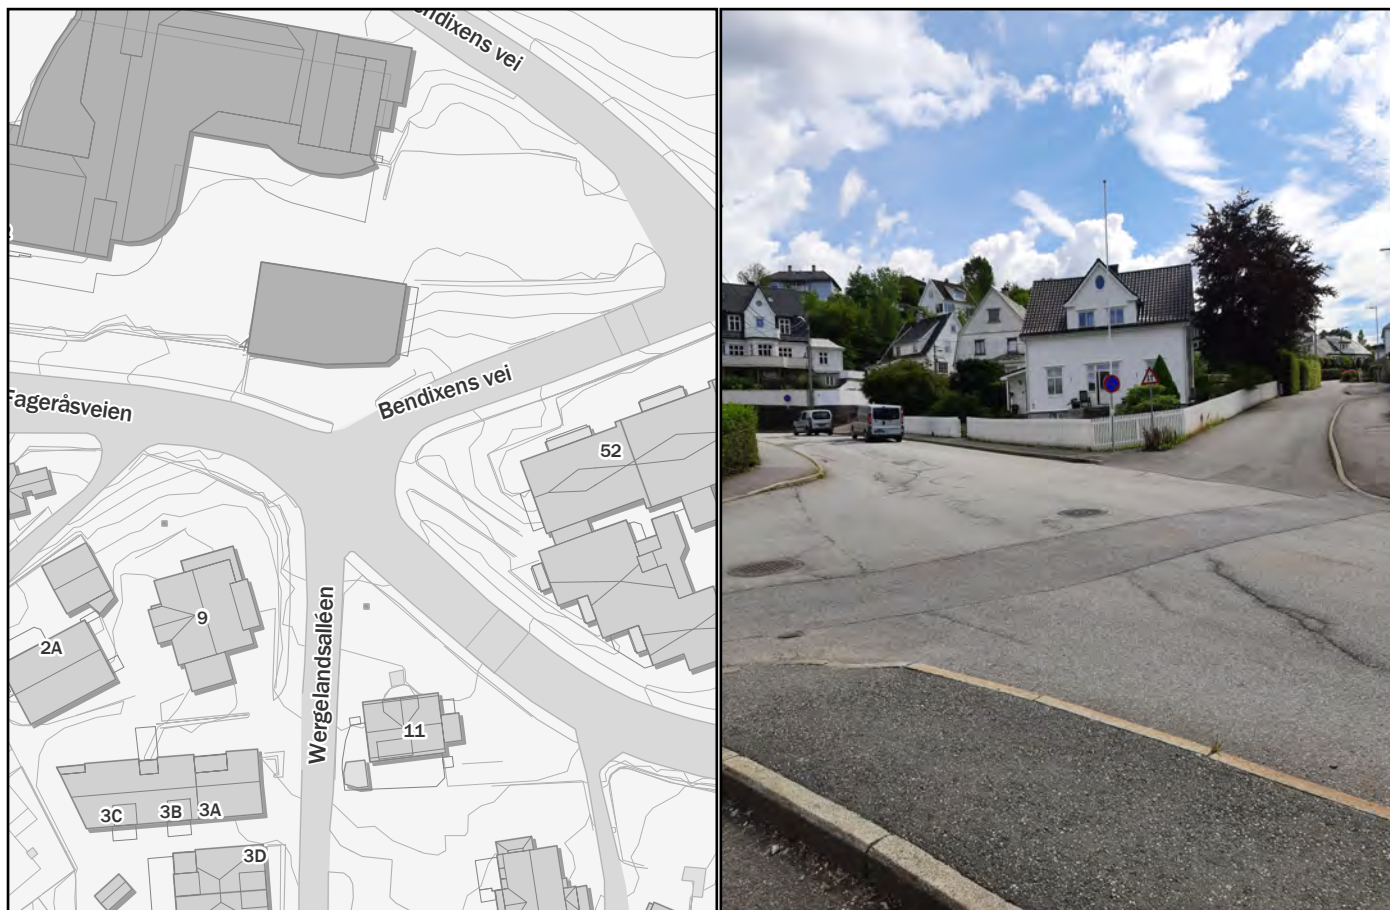
Overgangsfelt

Mangler overgangsfelt i veikrysset, fortauet starter og slutter på hver side. Viktig forbindelse til og fra Wergaland fra Fridalen og Fageråsen. Veien er tidvis veldig trafikert, og Bendixens vei kommer veldig brått på.

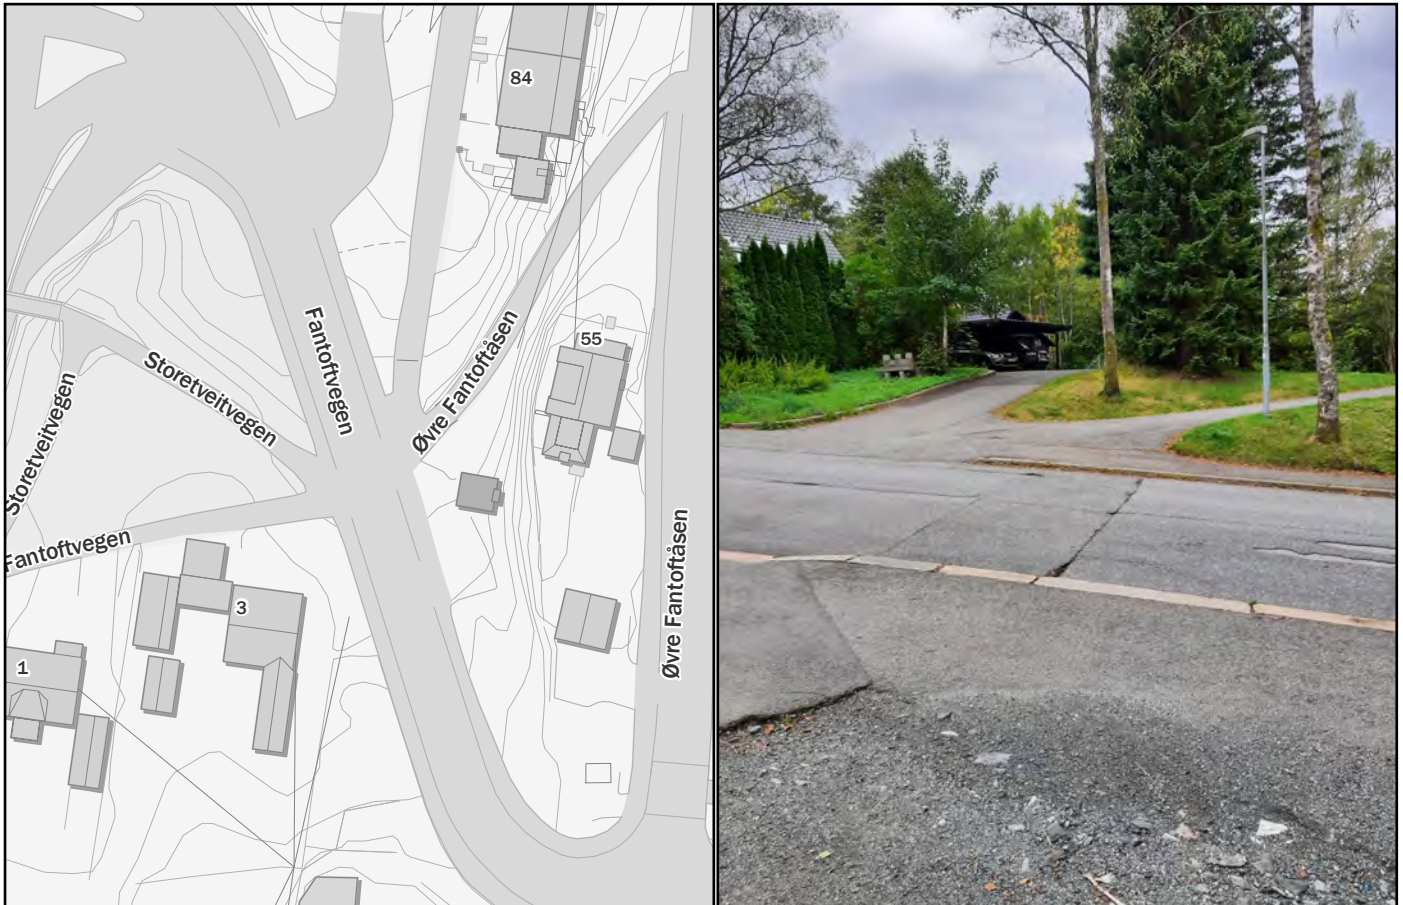
Overgangsfelt

Minst fire gangforbindelser møtes i kryss hvor det er nødvendig og åpenbart naturlig å krysse Fantoftveien, men det mangler tilrettelagt kryssing av veien. Ligger sentralt plassert i mellom bybanestopp, skole, barnehager, busstopp etc.

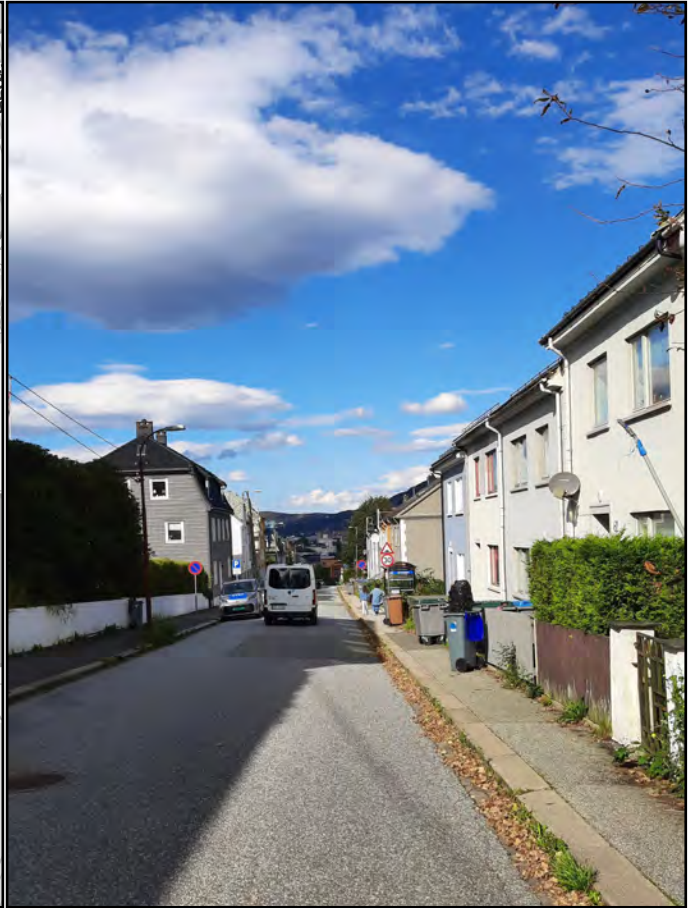
Smal eller manglende gangsone

Forbindelse som er preget av tidvis veldig smale fortau, eller mye møblering på fortauene i form av bosspann, skilt, trapper, parkering og lyktstolper. Viktig forbindelse med relativt mye trafikk.

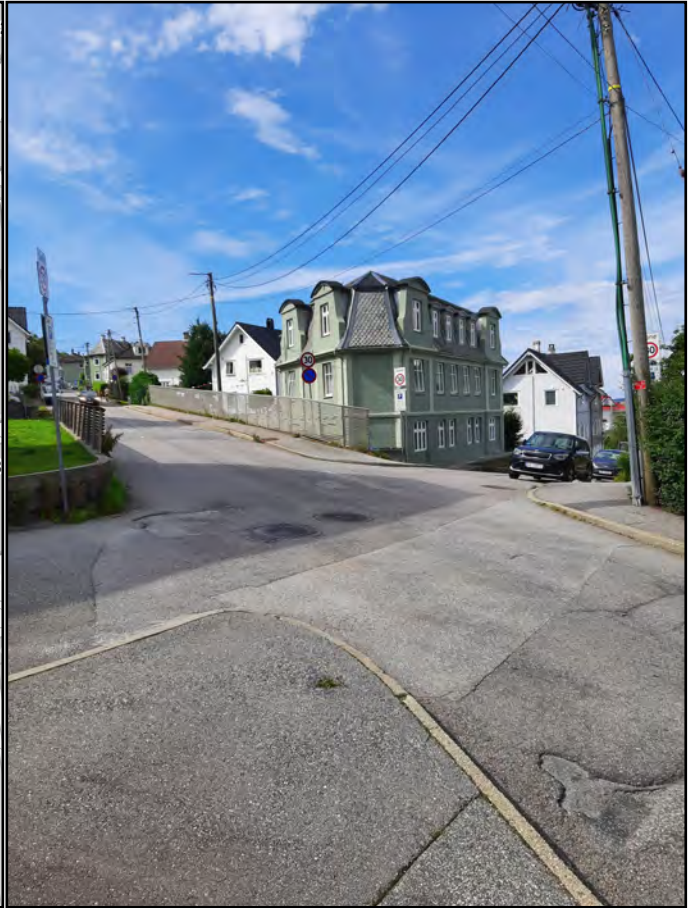
Smal eller manglende gangsoner / Utflytende sving eller kryss /

Strekk på ca.180 m som er dårlig vedlikeholdt, med smalt fortau og tre utflytende vegkryss. Dårlig tilrettelagt for kryssing av veg til ulike boligater. Har gateparkering, busstrasse og en del trafikk. Midt i et ganske tett befolket boligområde.

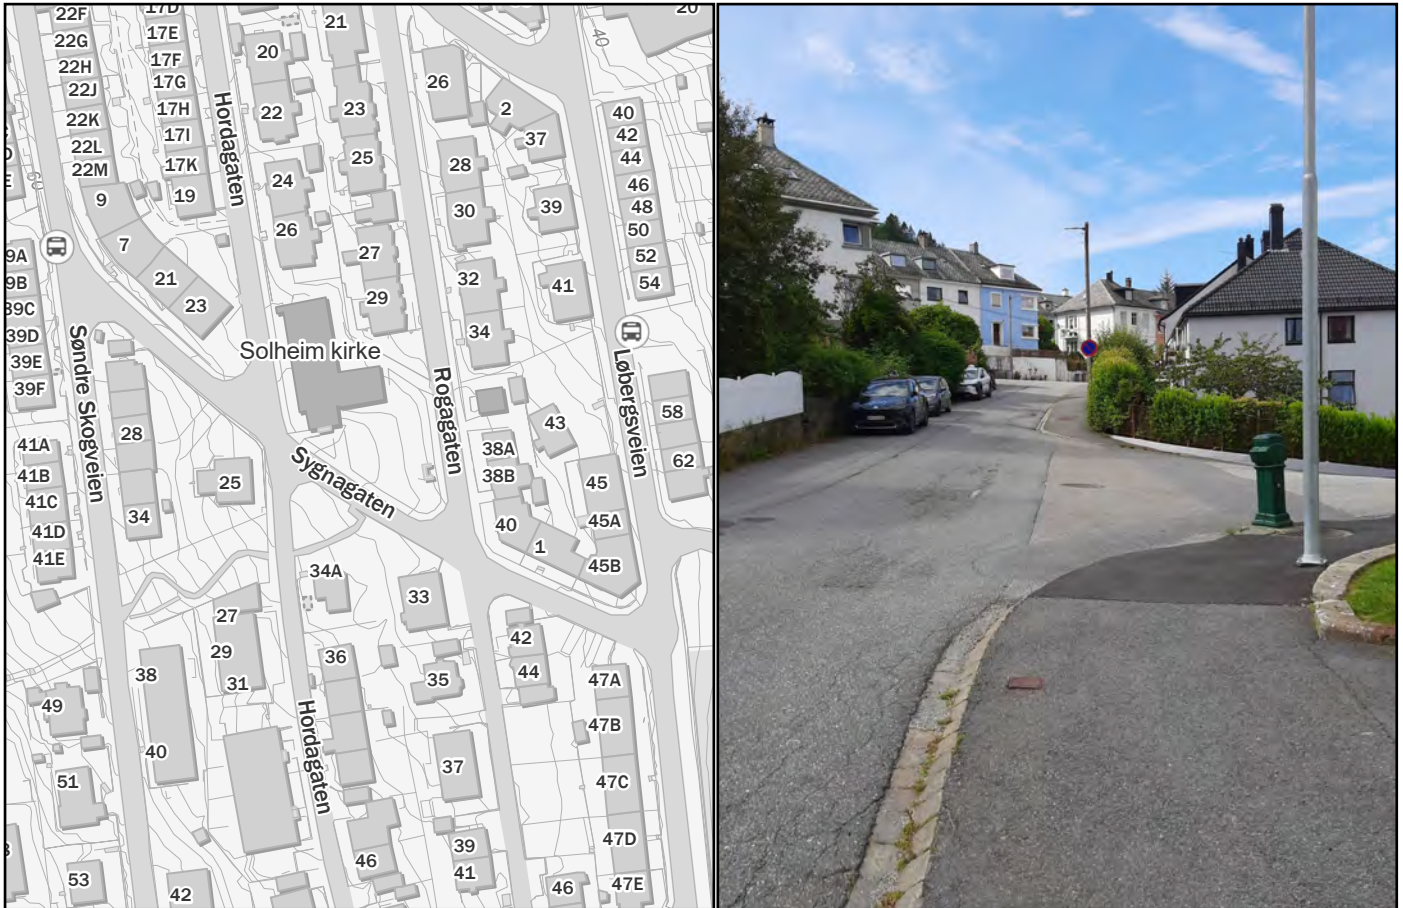
Seks utflytende vegkryss i Sygnagaten, noen verre enn andre. Gjør veldig mange av krysningspunktene for gående unødvendig lange. Ellers en fin gate og et finmasket område.

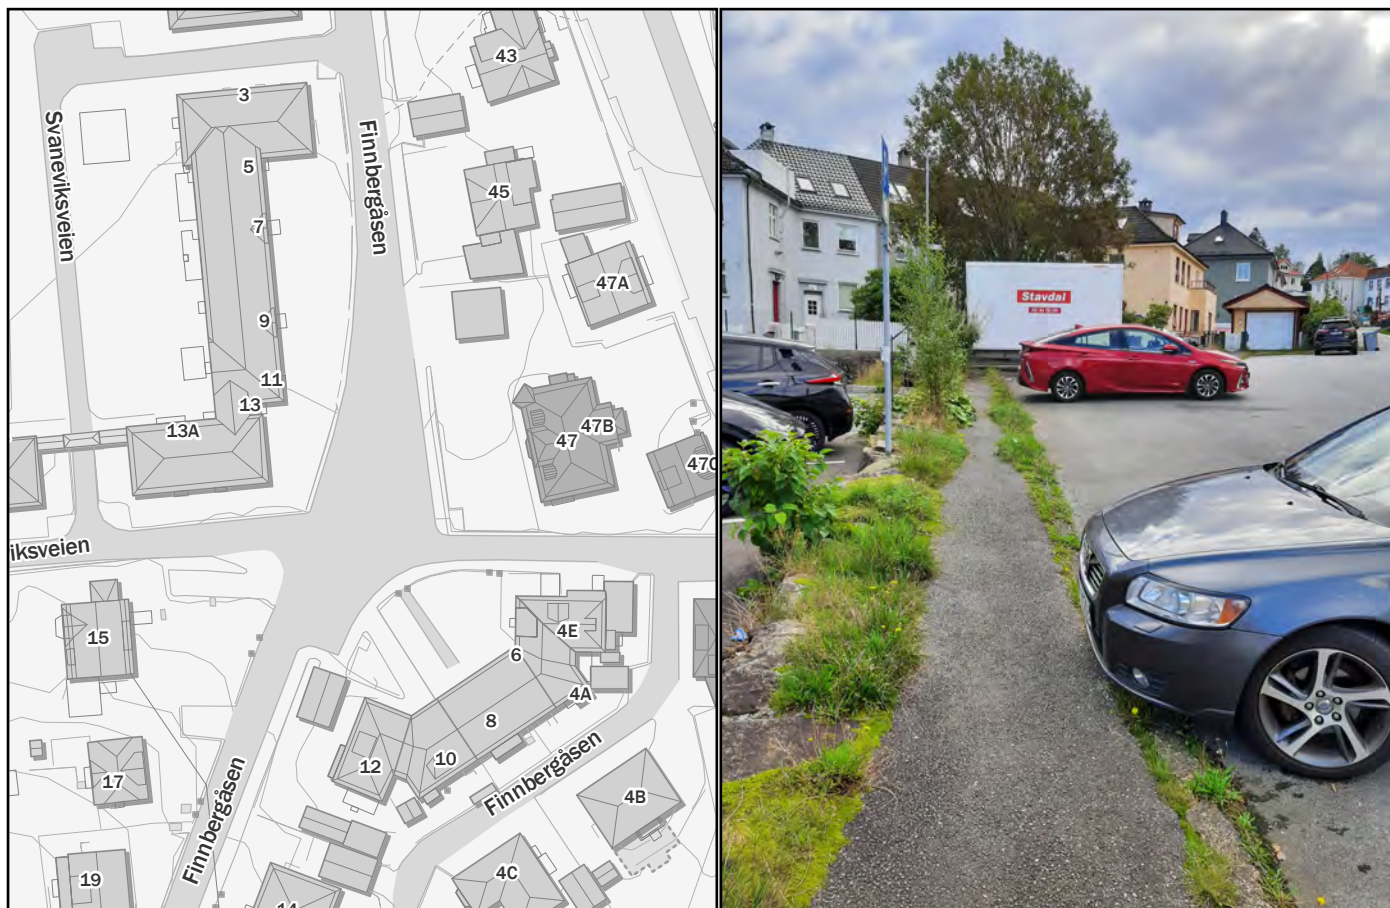
Utflytende sving eller kryss / Annet

Utflytende vegkryss som går i et med gateparkering. På østsiden av veg og parkering ligger det et dårlig og meget smalt fortau.

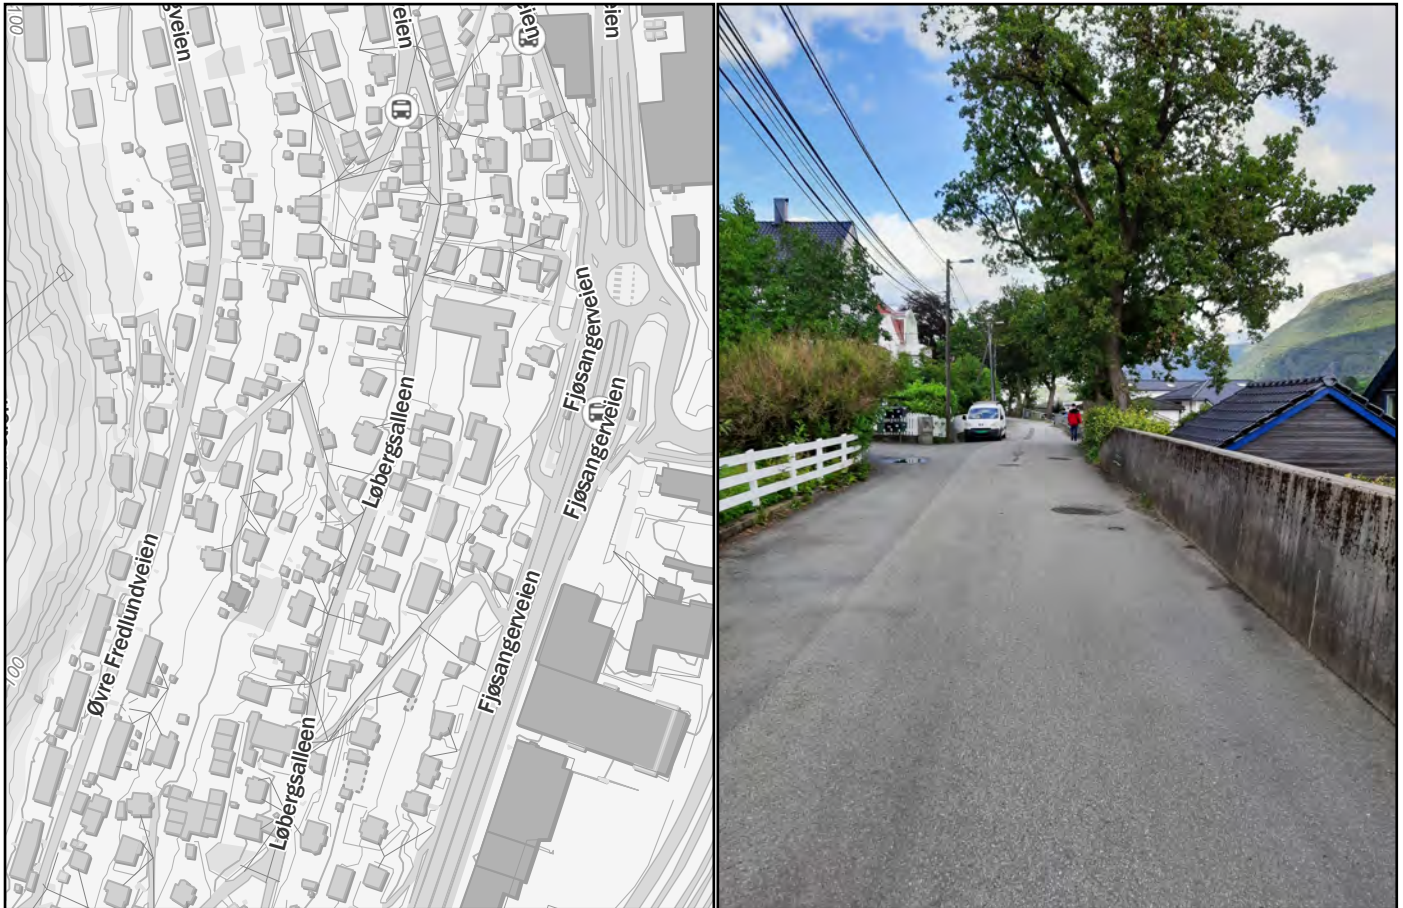
Viktig og sentral gangforbindelse som strekker seg på tvers av Fredlundområdet og som fungerer som skoleveg. Det mangler parkering slik at gående må ferdes i kjøreveg/gateparkering samtidig som det trolig er en del gjennomgående trafikk i gaten.

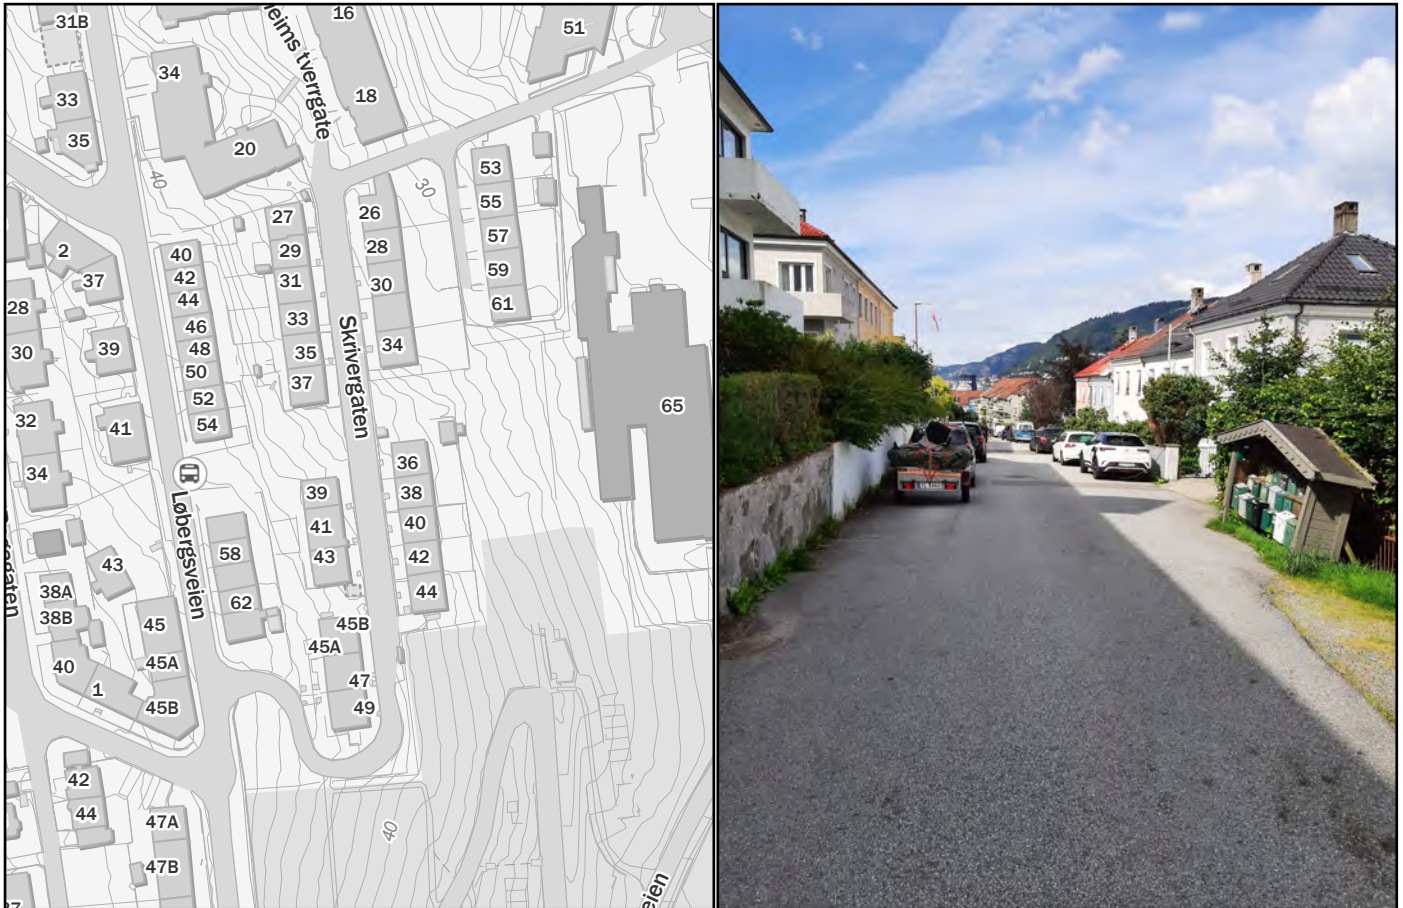
Svært viktig forbindelse uten dedikert areal til gående. Bredt gatesnitt med parkering på begge sider av veien. Tvinger gående til å gå midt i veien. I tillegg er det gjennomkjøring.

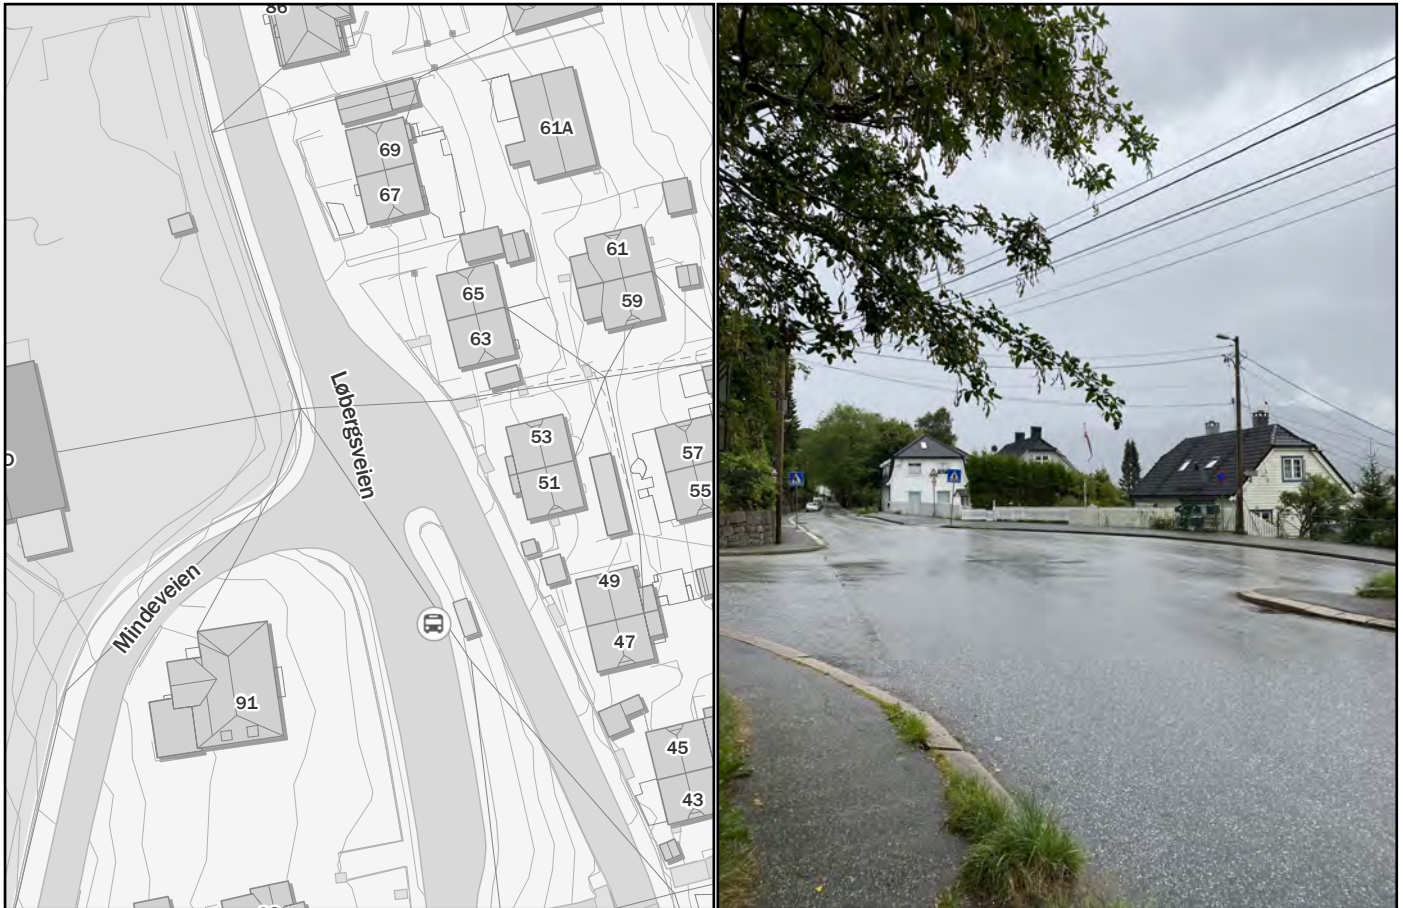
Utflytende veikryss som er dårlig tilrettelagt for kryssing og passering av fotgjengere. Det utflytende kjørearealet legger til rette for å opprettholde fart gjennom krysset.

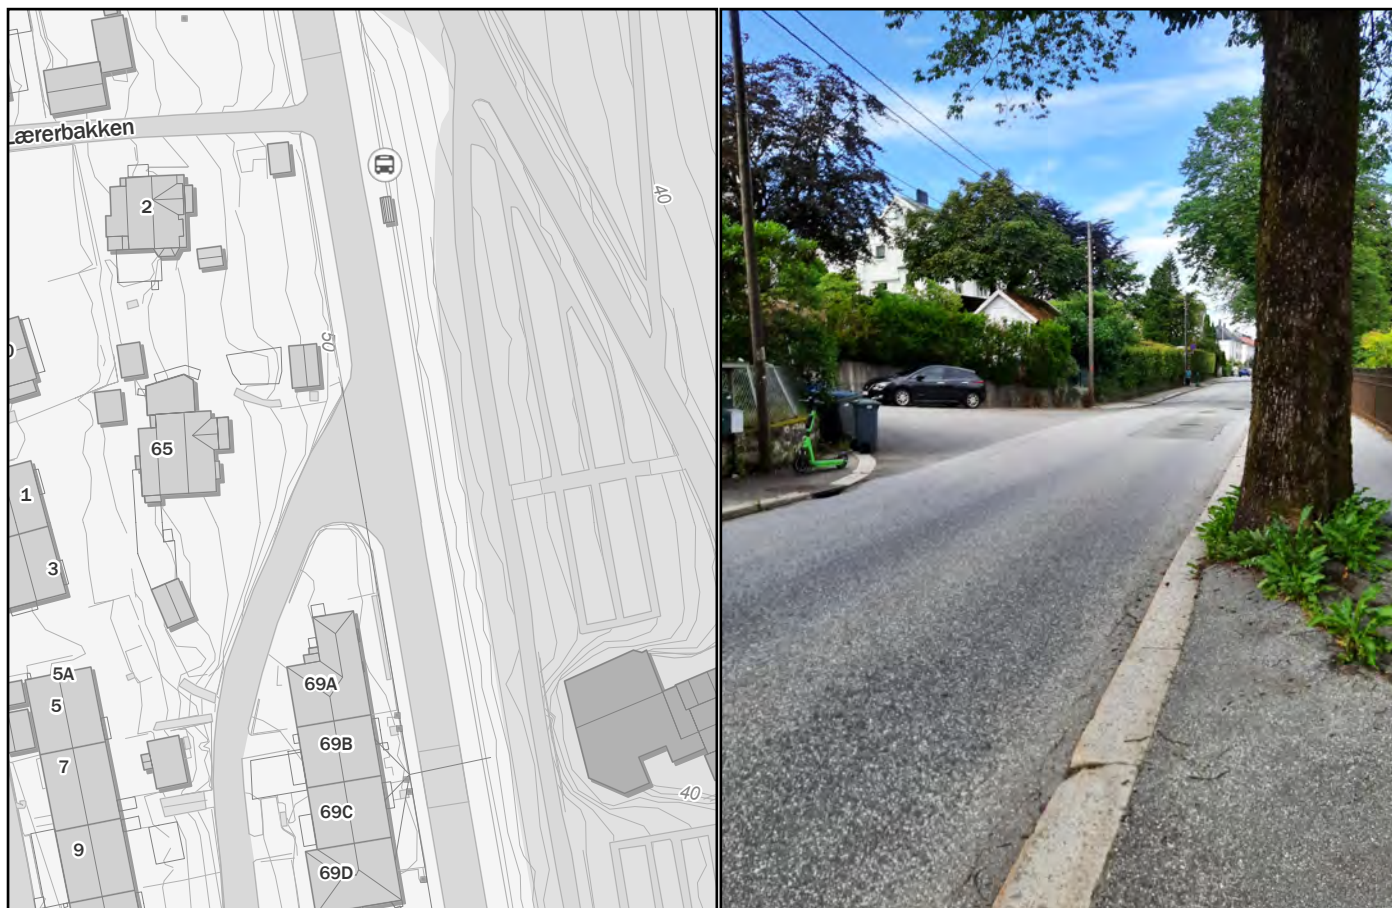
Overgangsfelt / Utflytende sving eller kryss

Kryssing av Løbergssvingen når man følger Løbergssvingen er ikke tilrettelagt med overgangsfelt, merking, eller innsnevring. Utkjørselen er meget utflytende med 20 meter kryssing, som fremstår fullstendig unødvendig.

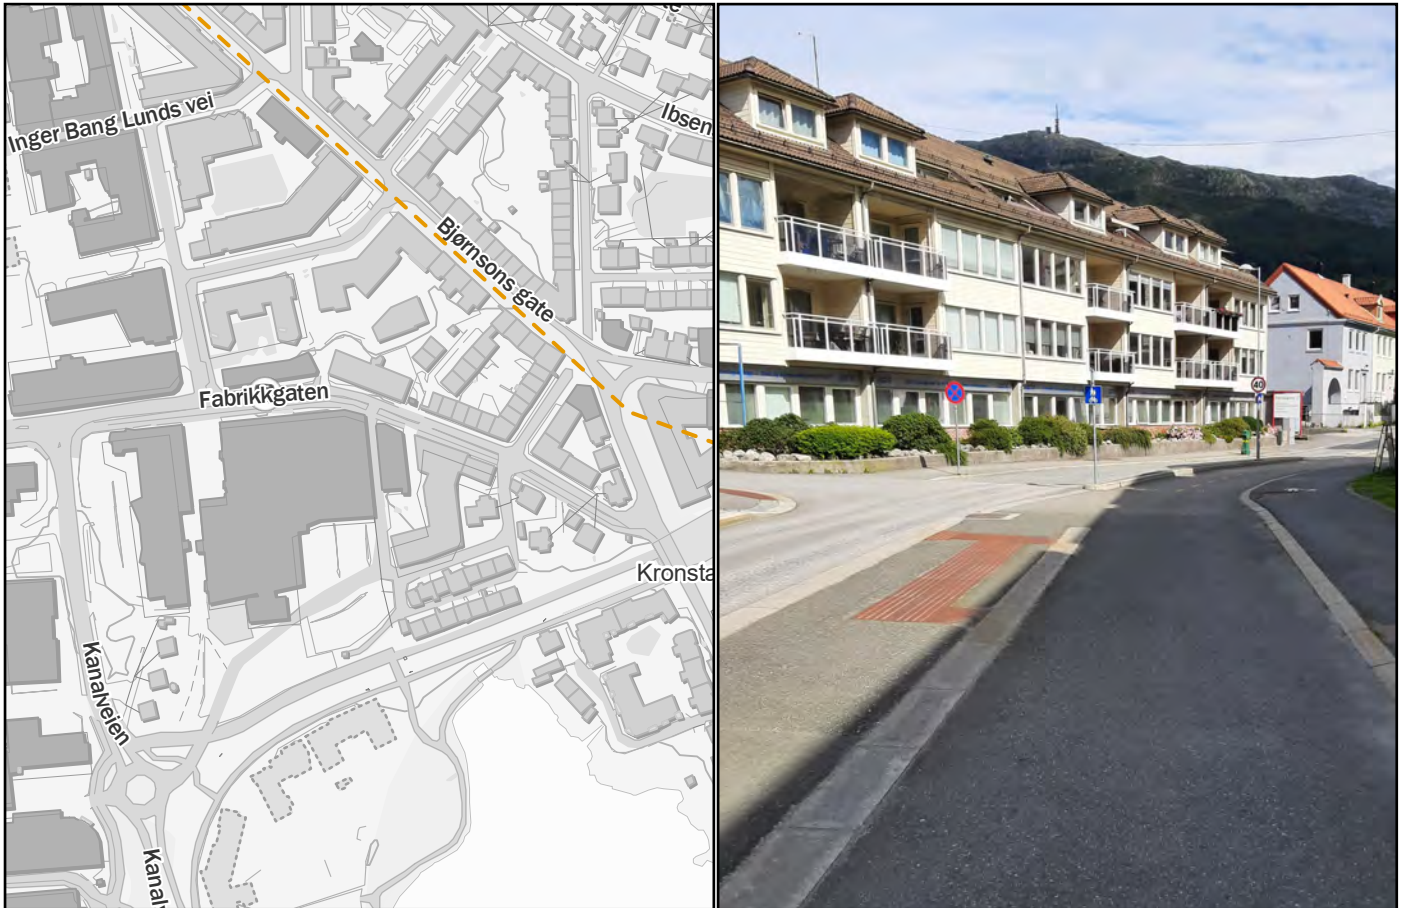
Få kryssingsmuligheter av kjøre- og sykkelveg, det er spesielt synlig i rushtiden. Men det generelle trafikktrykket gjør det vanskelig å krysse for mange grupper fotgjengere uavhengig av tidspunkt på døgnet. 300 m mellom tilrettelagt overgangsfelt.

Høy befolknings- og målpunkttetthet. Sentral forbindelse med mye trafikk og noe mangelfull tilrettelegging. Prioriteres derfor på nivå 1.

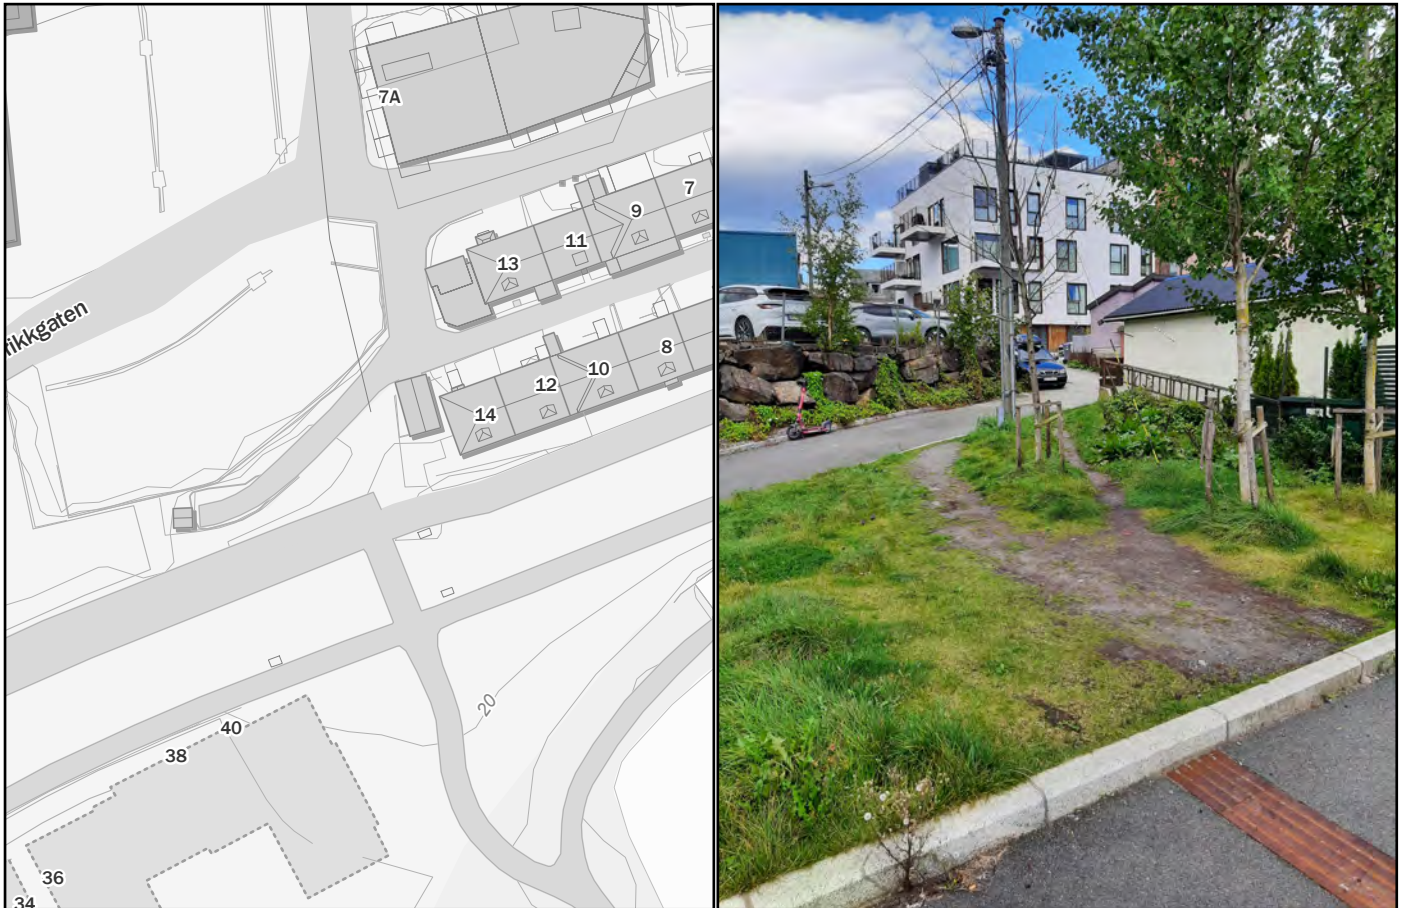
Manglende forbindelse mellom Krohnhaugen og gangvei til/fra Solheimsvannet, langs bybanelinjen. Det mangler 5-14 meter med gangvei for å tilrettelegge for alle fotgjengere. Kutter lang omvei.

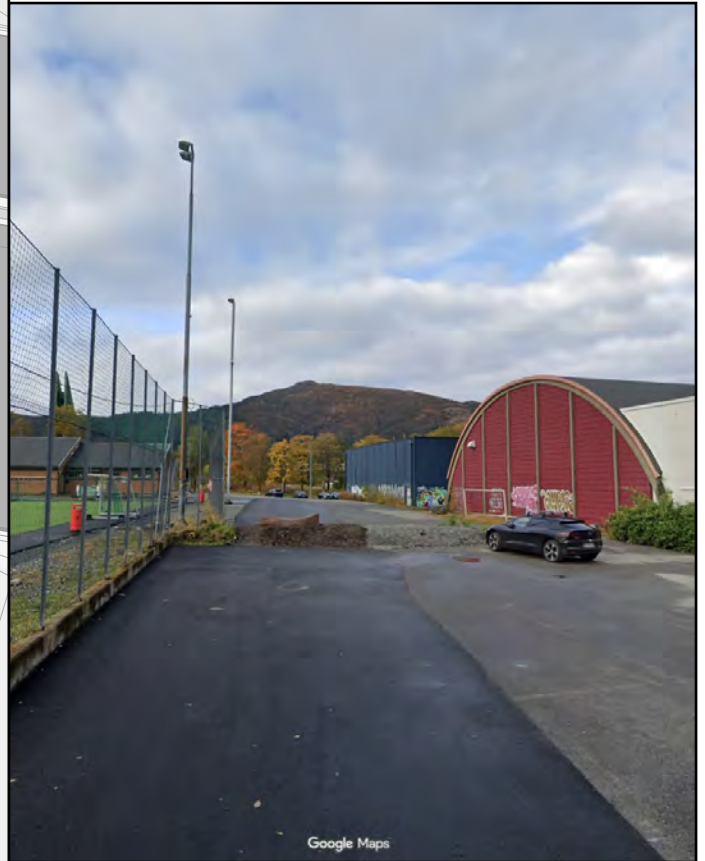
Smal eller manglende gangsone

Forbindelse mellom Mannsverkområdet og Slettebakken som fungerer som skoleveg mellom østelig deler av skolekretsen og barneskolen. Denne delen går rett gjennom parkeringsplassen langs idrettshallene.

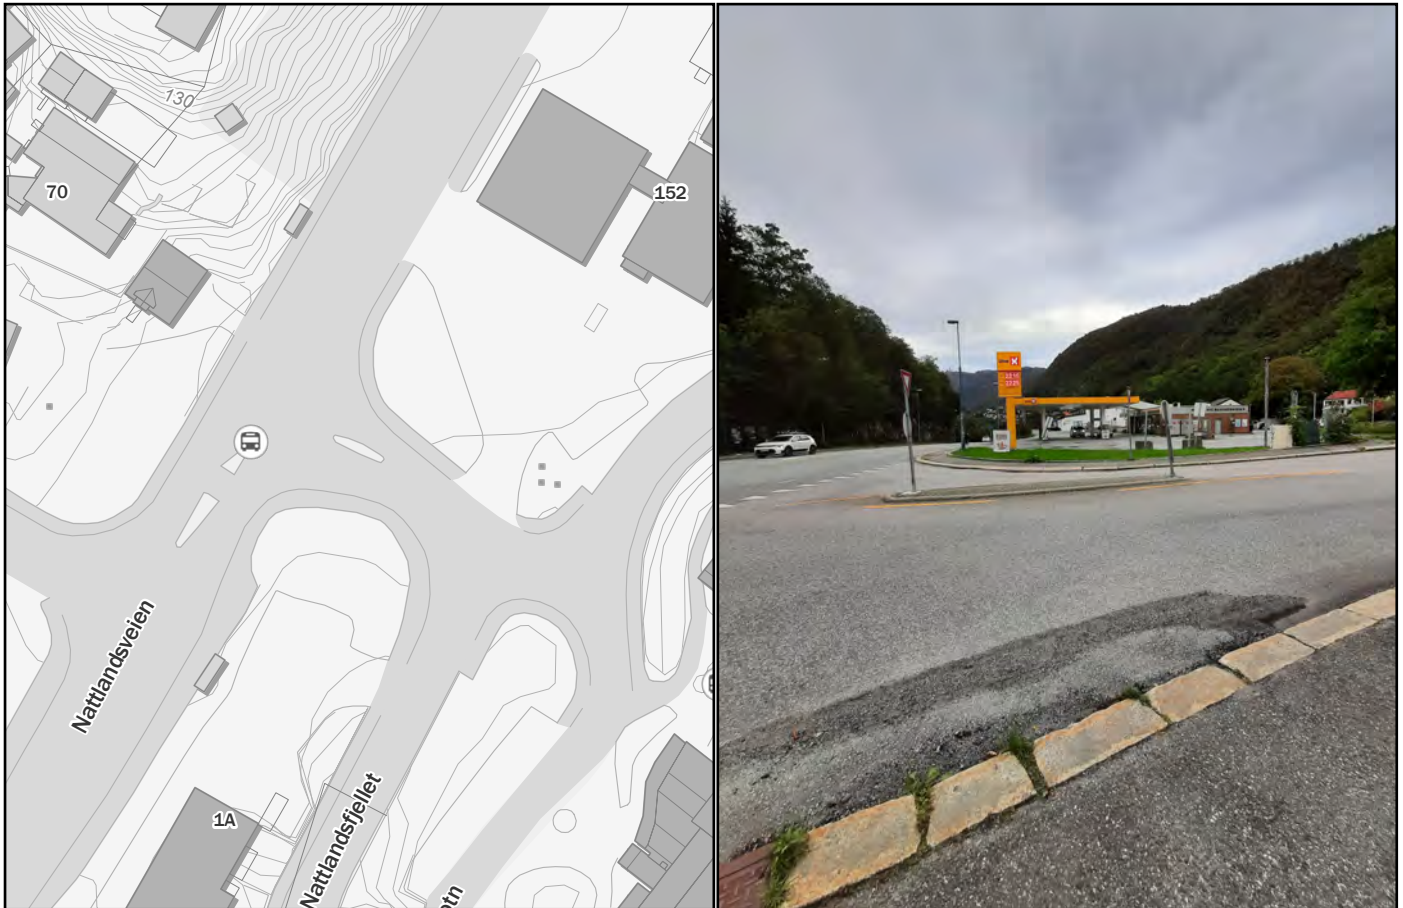
Naturlig kryssningspunkt for gående som i noen grad er formalisert, men mangler all form for formalisering. I tillegg er avkjørselen/krysset noe utflytende. Fortauet på nordsiden leder videre til bensinstasjon og videre til dagligvarebutikk.

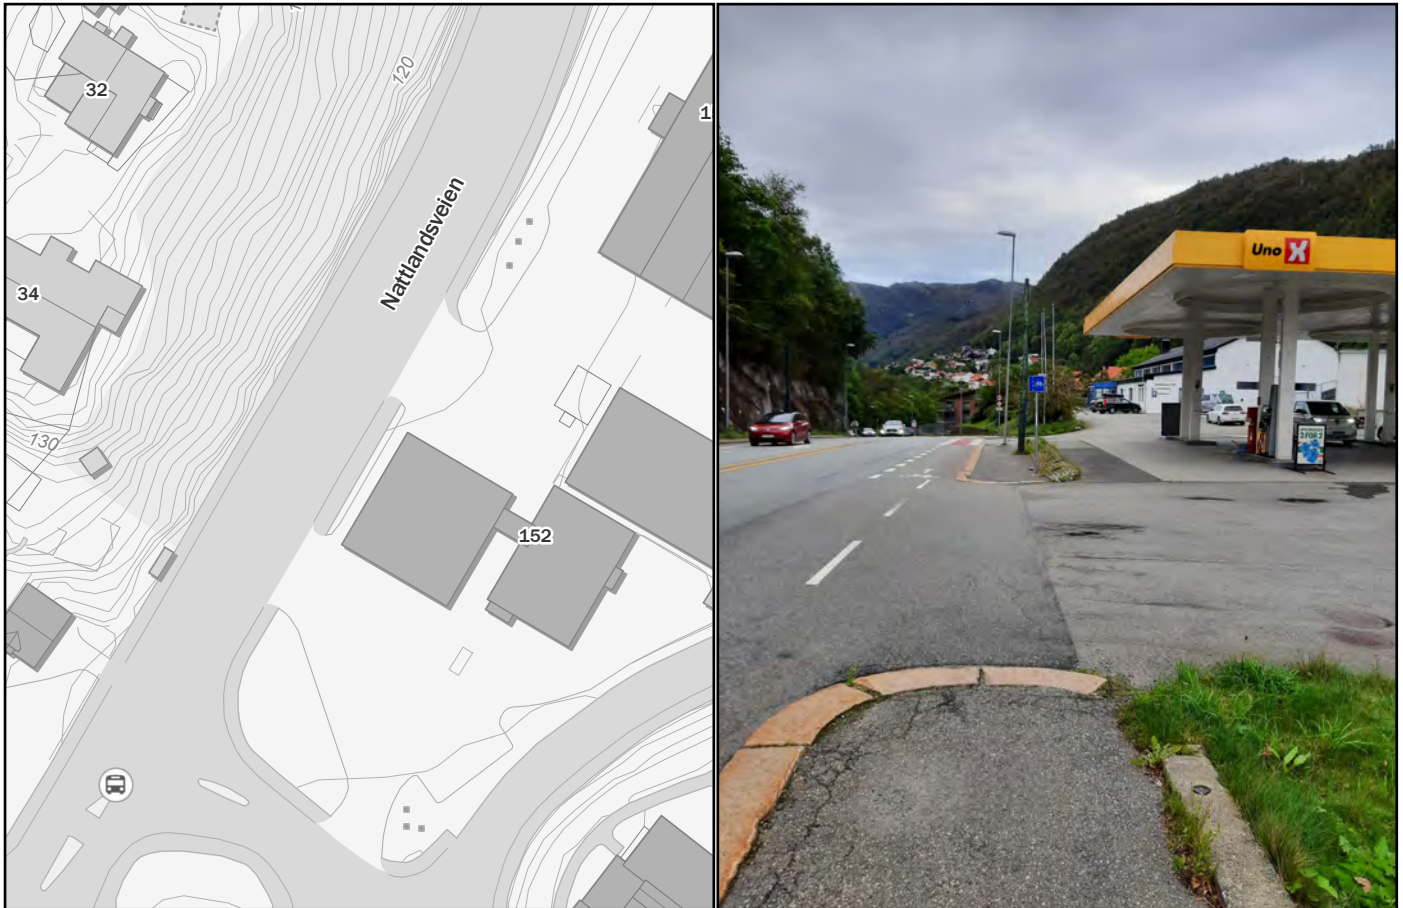
Mangler fortau langs veien. Det som er av fortau er oppstykket på grunn av to akjørsler til bensinstasjonen. Utkjørselen i nord krysser ikke bare gangsone, men også sykkelfelt. Bensinstasjonen har i tillegg en inn/utkjørsel i sør. Merkelig løsning.

Etabler kontinuerlig gangsone. Kan gjøres med overgangsfelt over inn/utkjørsel, eller ved å stenge helt av. Denne mangelfulle tilretteleggingen må utbedres.

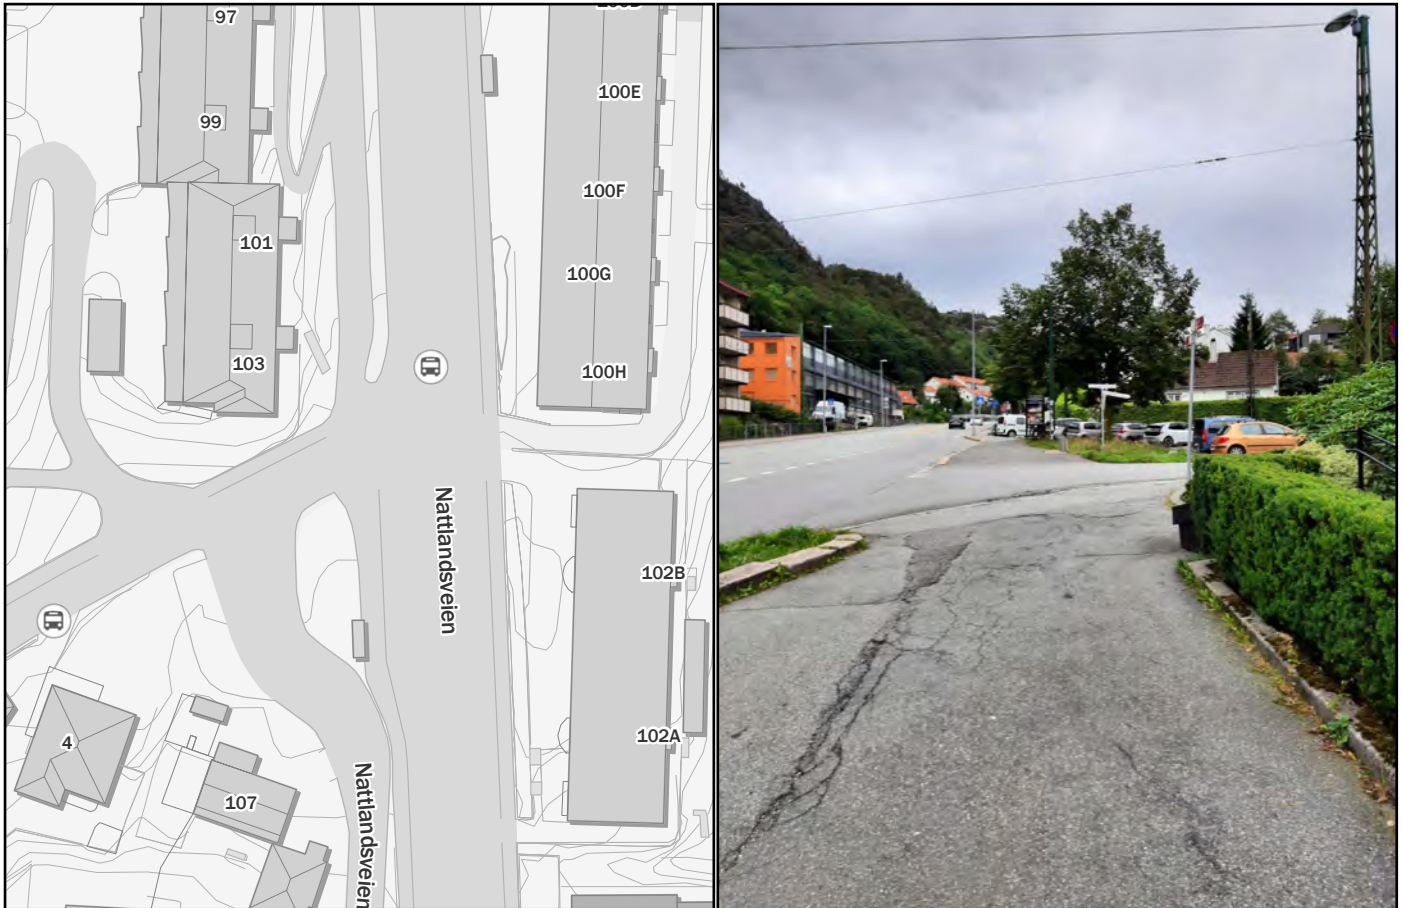
Kryssing av kjørevei mangler tilrettelegging, verken markering av gangsone eller regulert overgangsfelt. Trekket binder bussholdeplass og fortau sørover med de nordlige delene, samt overgangsfelt til andre siden av Nattlandsveien.

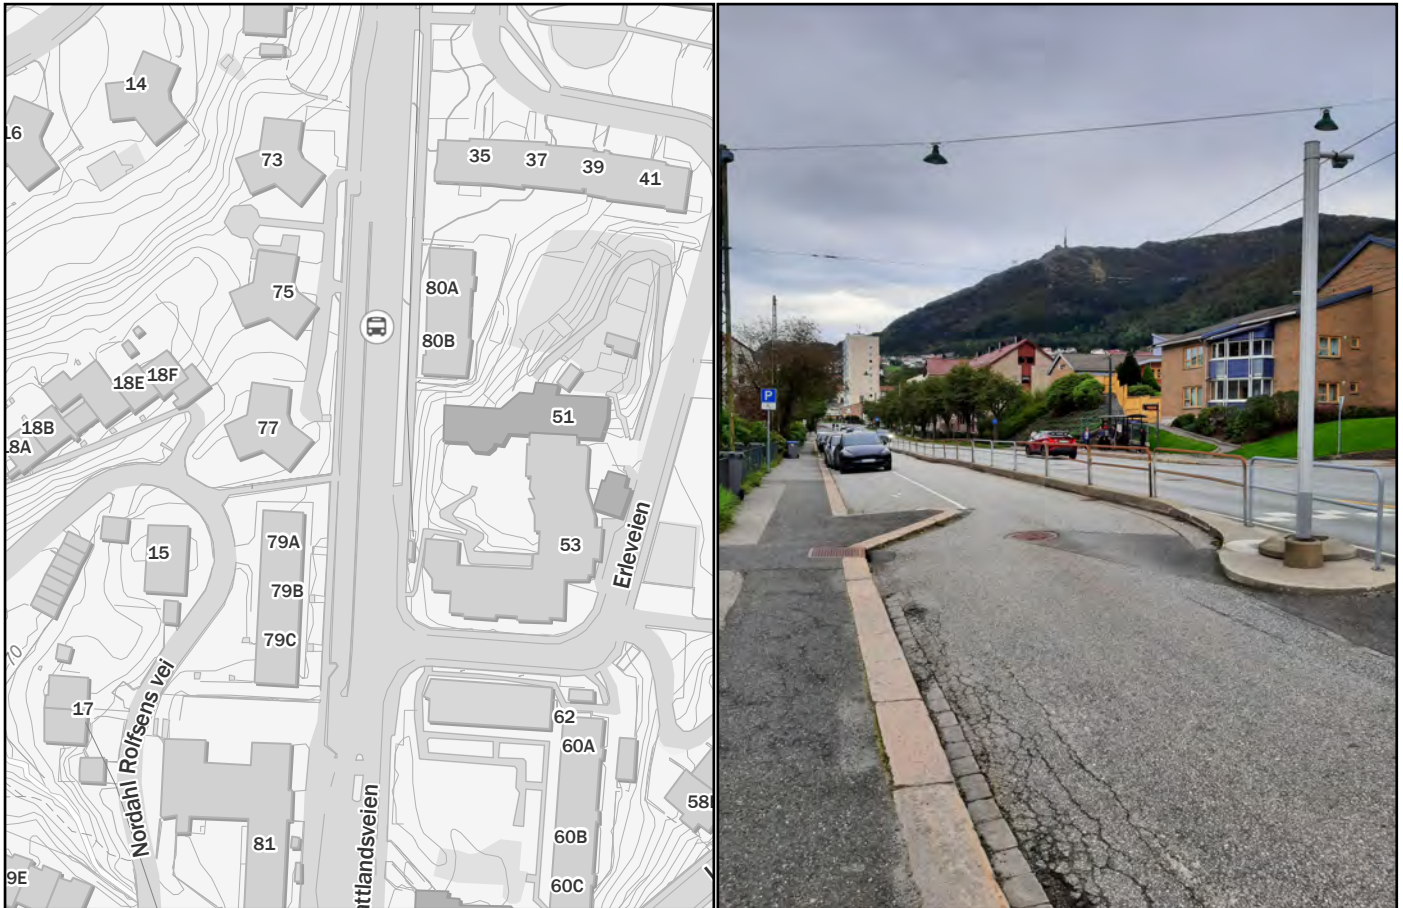
125 meter langt gjerde som hindrer kryssing av vegen. Gjerdet hindrer effektivt muligheten for rask kryssing og videre ferdsel øst/vestover. Unødvendig omvei som ødelegger den store fleksibiliteten man har som gående.
