REPARASJONSTILTAK FOR GANGNETTET ÅRSTAD BYDEL - INKL. STORETVEIT OG FANTOFT

*UTARBEIDET SOM EN OPPFØLGING AV
GÅSTRATEGI 2019 - 2030*

BERGEN
KOMMUNE

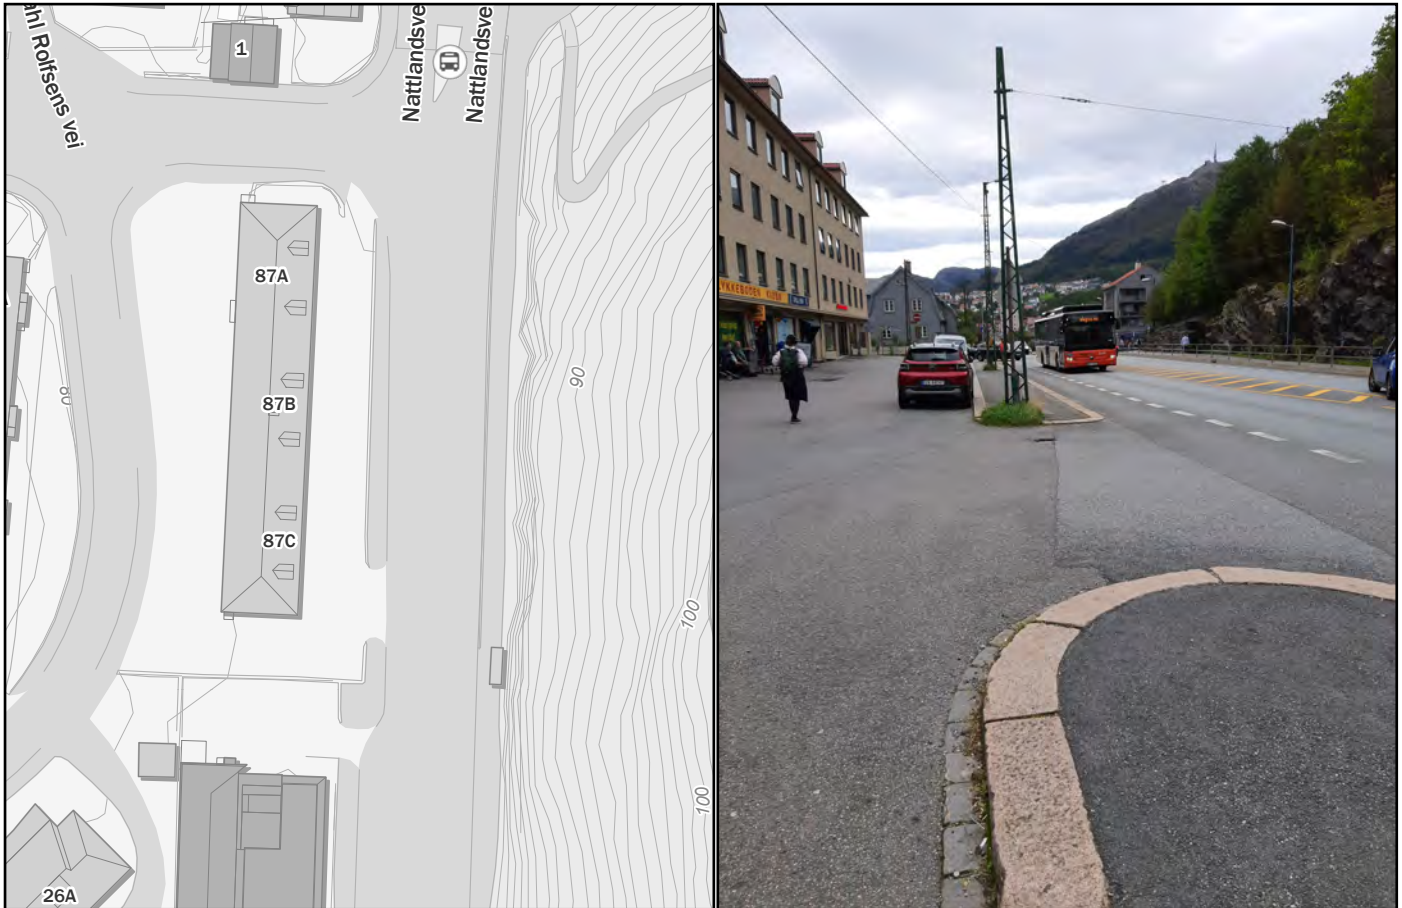
Manglende tilrettelegging for fotgjengere, og utflytende kjøre-/parkeringsareal utenfor næringsarealet langs blokken. Midtrabatt som grenser mot kjøreveg i Nattlandsveien, men som ikke er egnet for ferdsel.

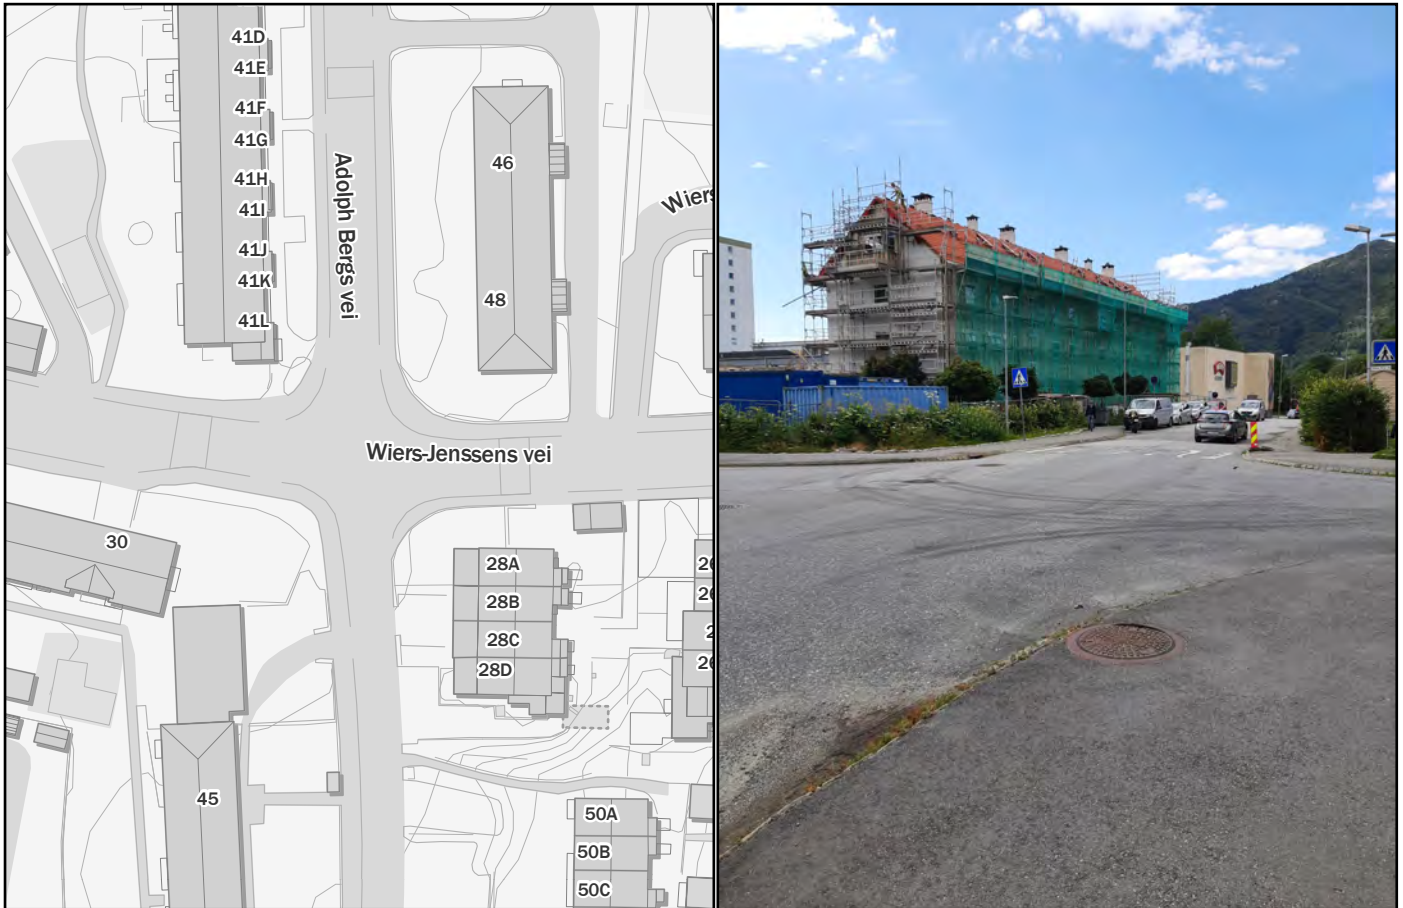
Utflytende veikryss som gjør at overgangsfelt nord for krysset er trukket langt inn i gaten. Resulterer i omvei hvis man skal rett frem, og muligheten for å kjører fort gjennom krysset. Stor flyt av gående i alle retninger her.

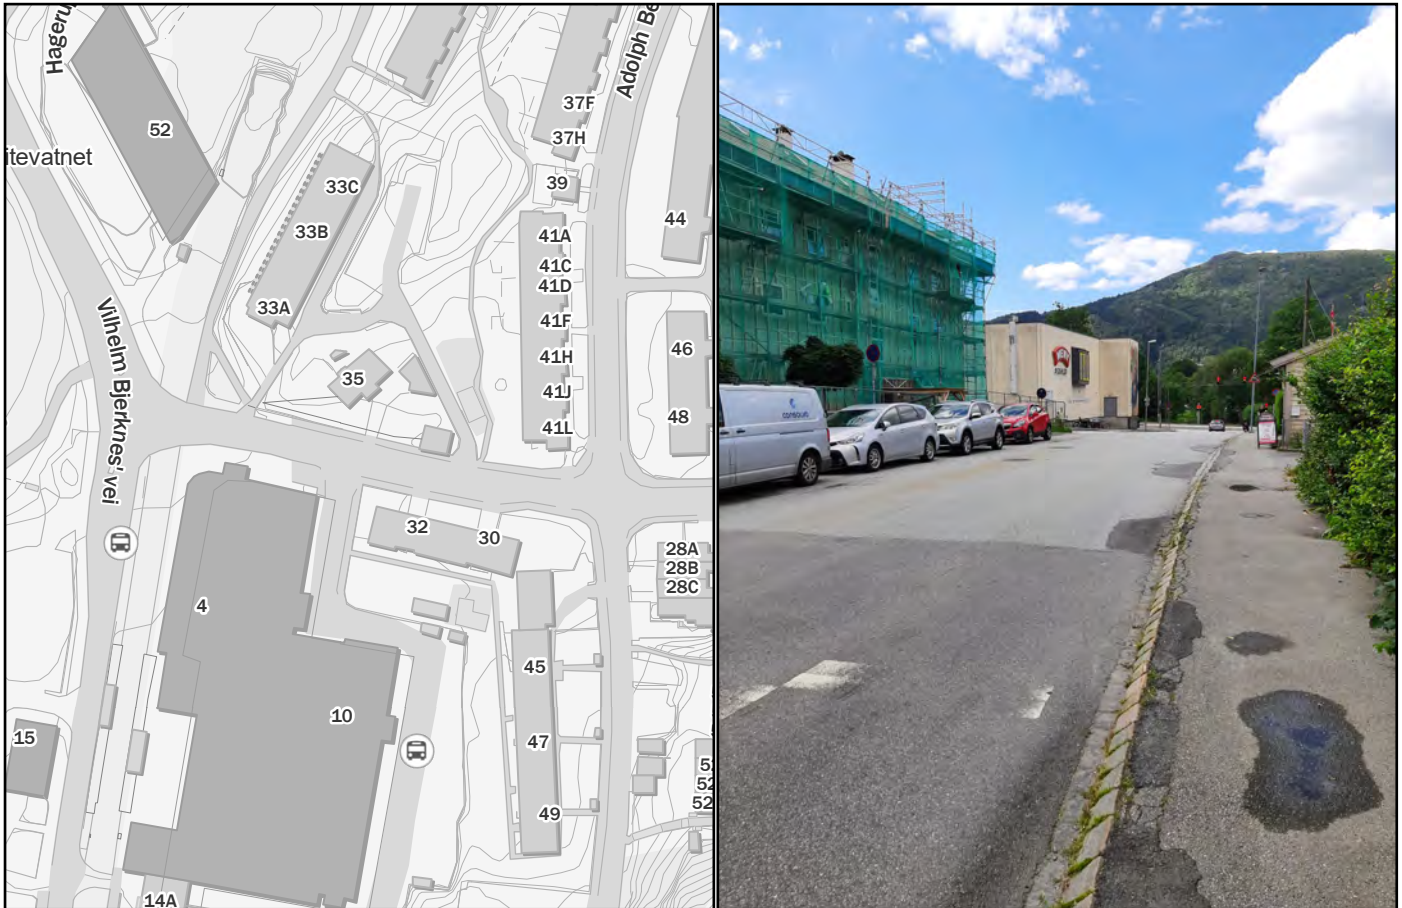
Smale fortau begge sider, med unntak av kort strekk ved senteret. Bredt kjøreareal med tre felt/parkering på hele strekket. Bred avkjørsel bryter gangareal. Veldig mange fotgjengere som ferdes pga. kollektiv, rekreasjon, handel og befolkningstetthet.

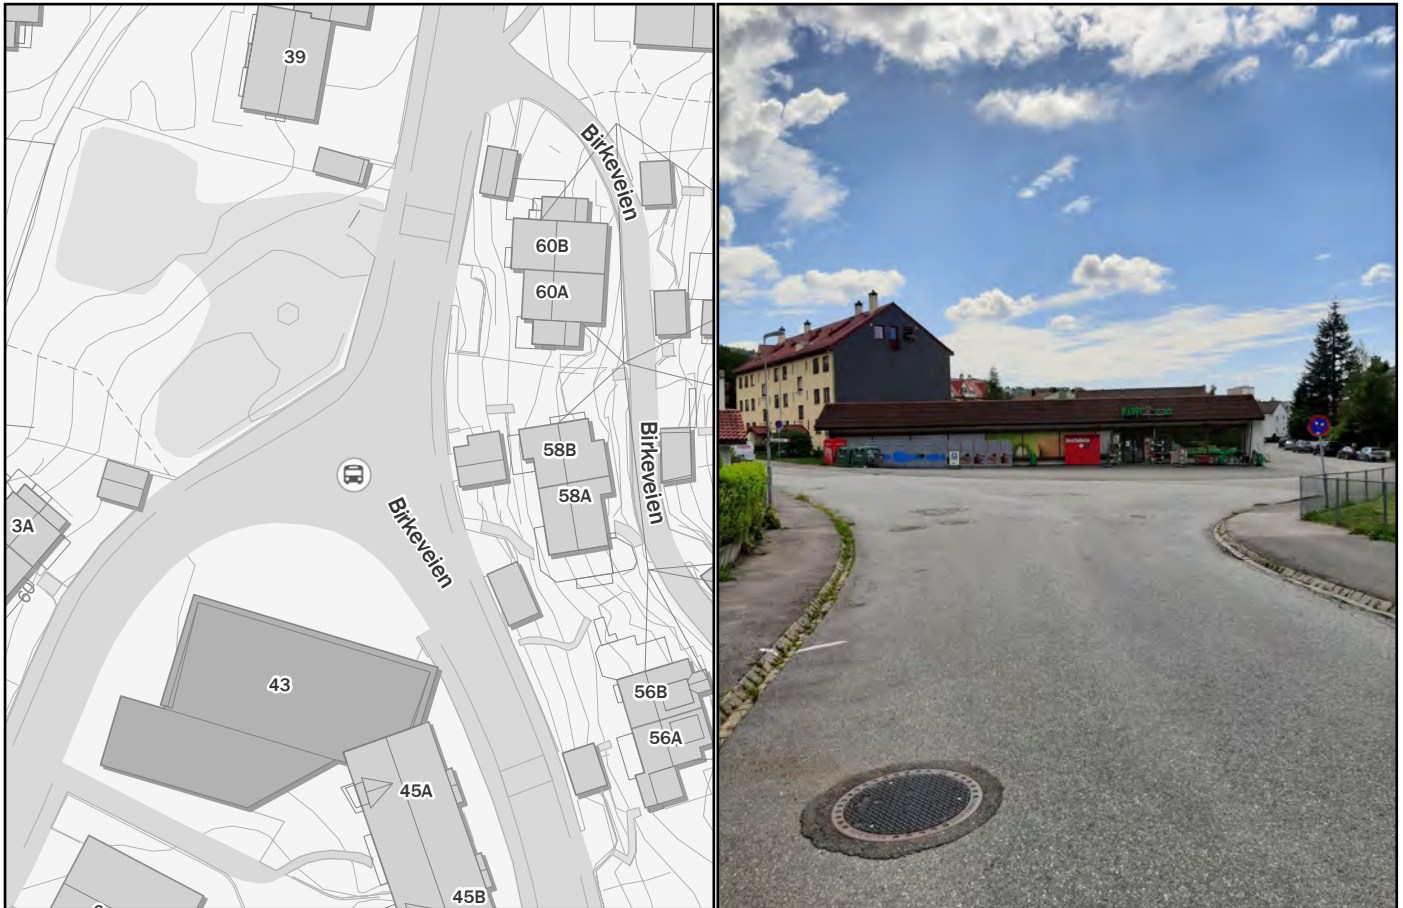
Meget utflytende vegkryss, kantparkering og kundeparkering lokaliser i tett befolket boligområde. Må krysses hvis man kommer gående fra nord og skal på lokalbutikken som ligger i krysset. Barn er ofte synlig i området, og det tilgrensede lekeområde.

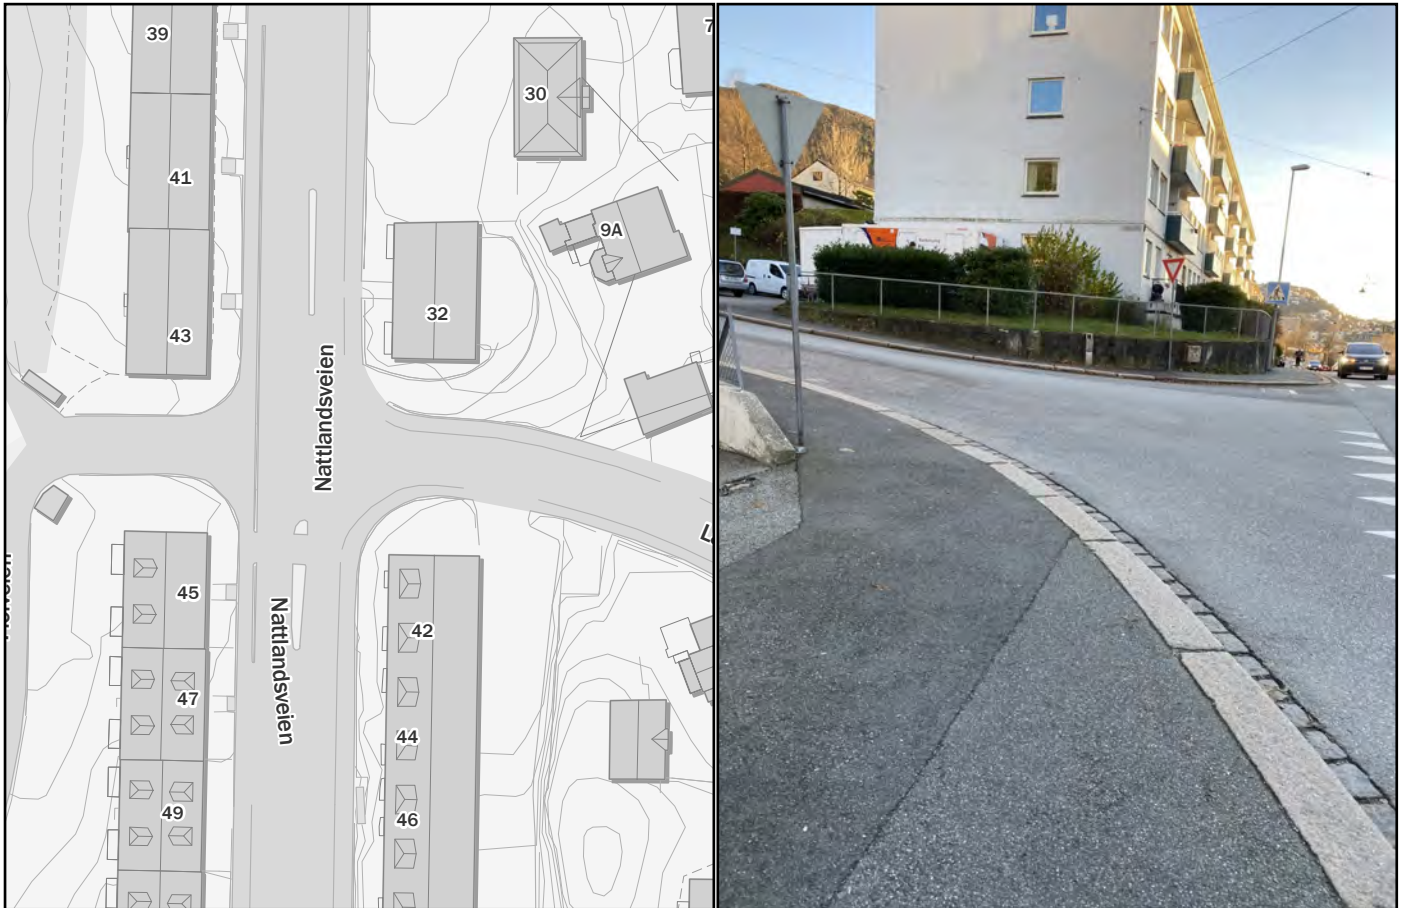
Mangler overgangsfelt som krysser Landåsveien og derav viderefører fortauet som ligger på østsiden av Nattlandsveien. Legger opp til uregulert kryssing av en vei som er relativt trafikkert. Tur/retur nærmeste overgangsfelt ca.150m, mot ca.15m over veien.

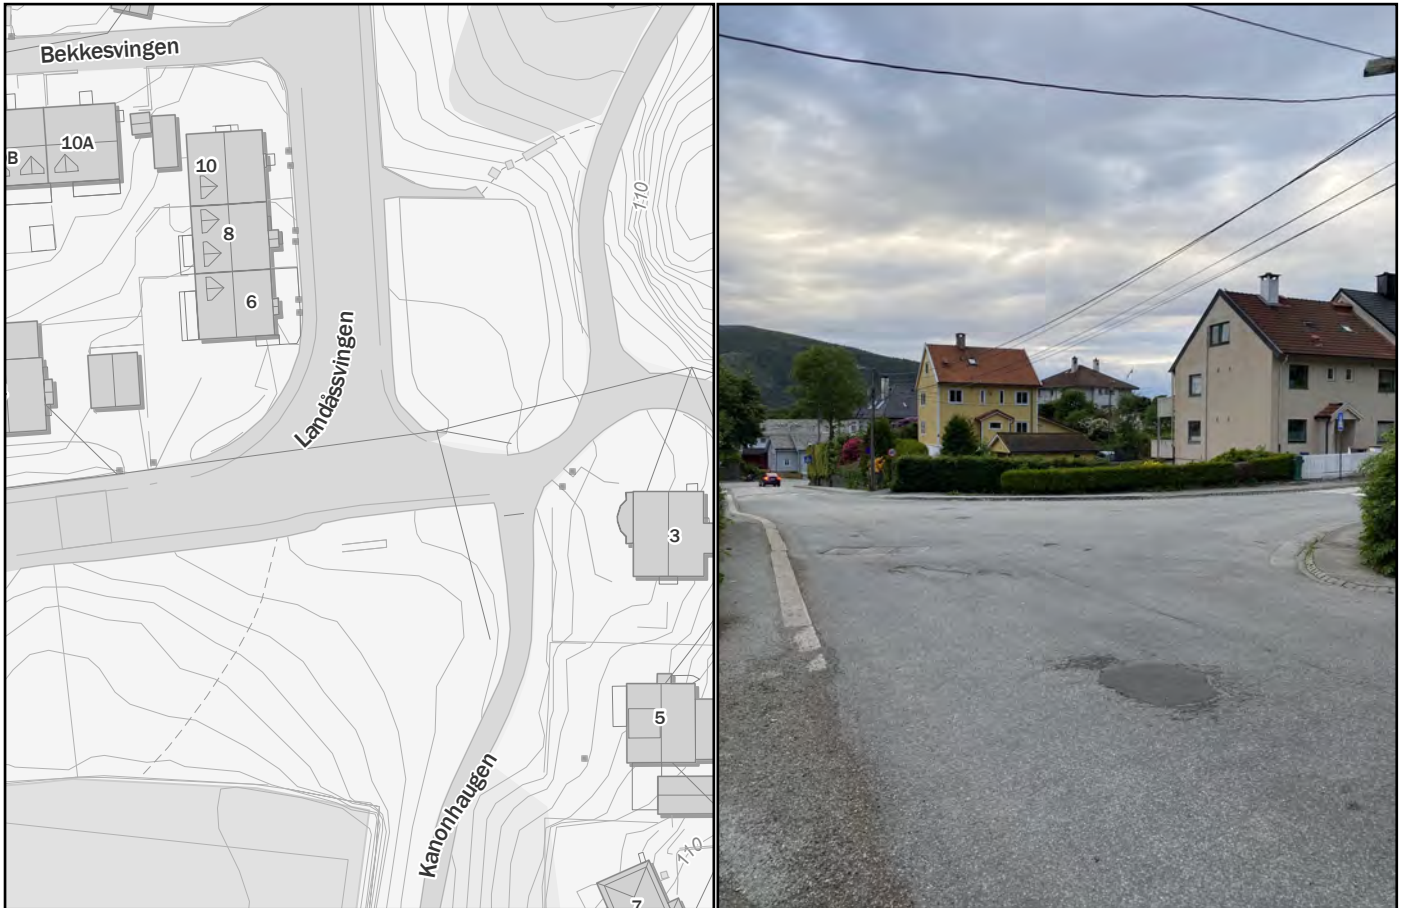
Utflytende sving/avkjørsel som lar kjørefeltene flyte ut før de møter overgangsfelt. Manglende avgrensning av svingen gjør at gående må trekke langt ut når de skal krysse over, noe som er lite effektivt og gåvennlig. Veien til skole og idrettsanlegg.

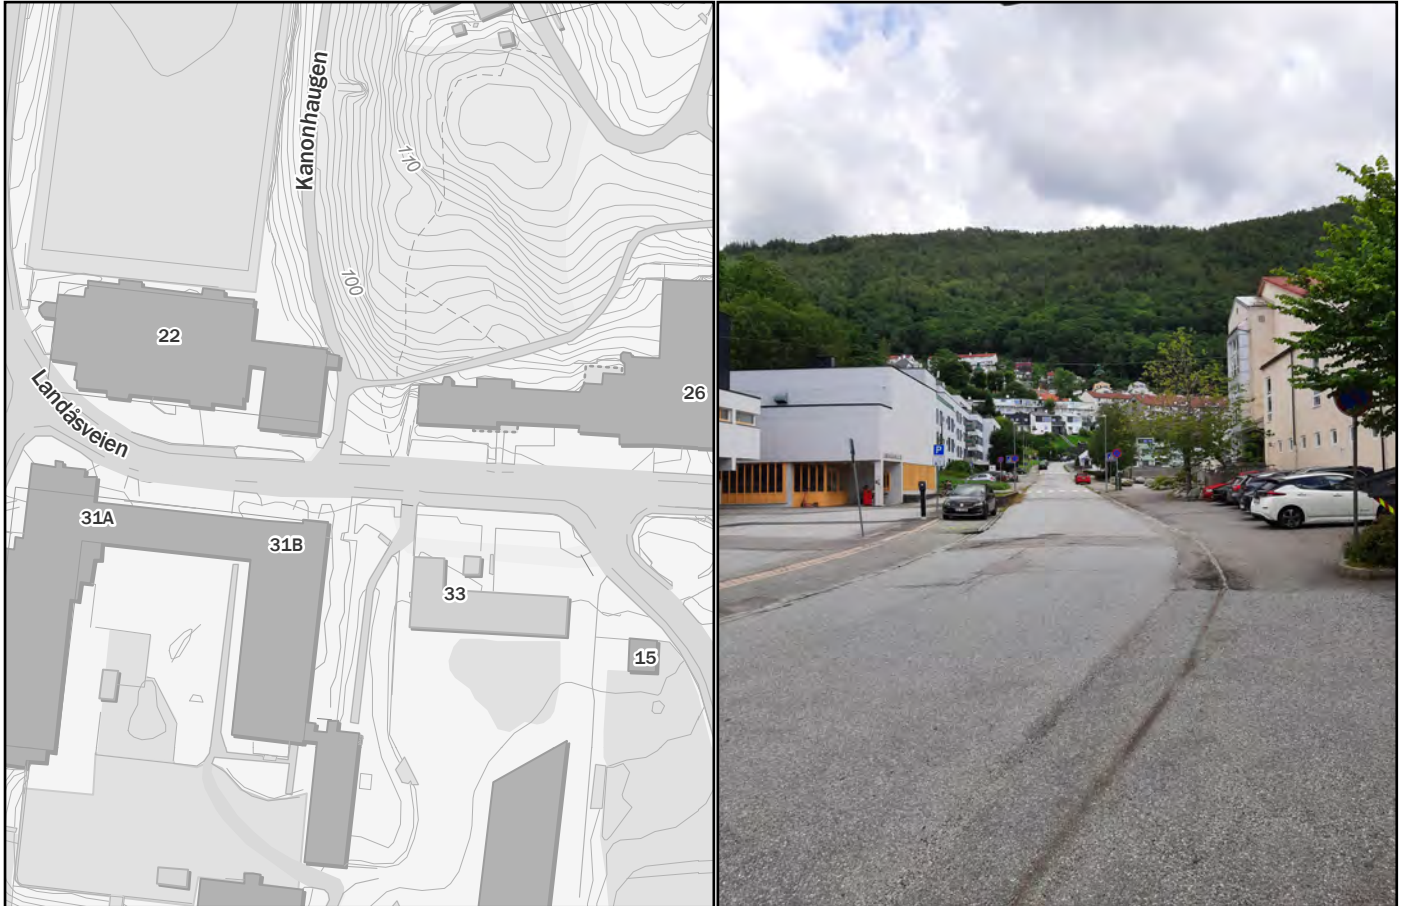
Viktig forbindelse mellom skole, idrett, tjenesteyting mm, med uklar struktur dårlig lesbarhet. Kjørearealet er utflytende på begge sider av veien med parkering på innside av fortau og langs vei. Generelt dårlig løsning. Tidvis mye trafikk og parkering.

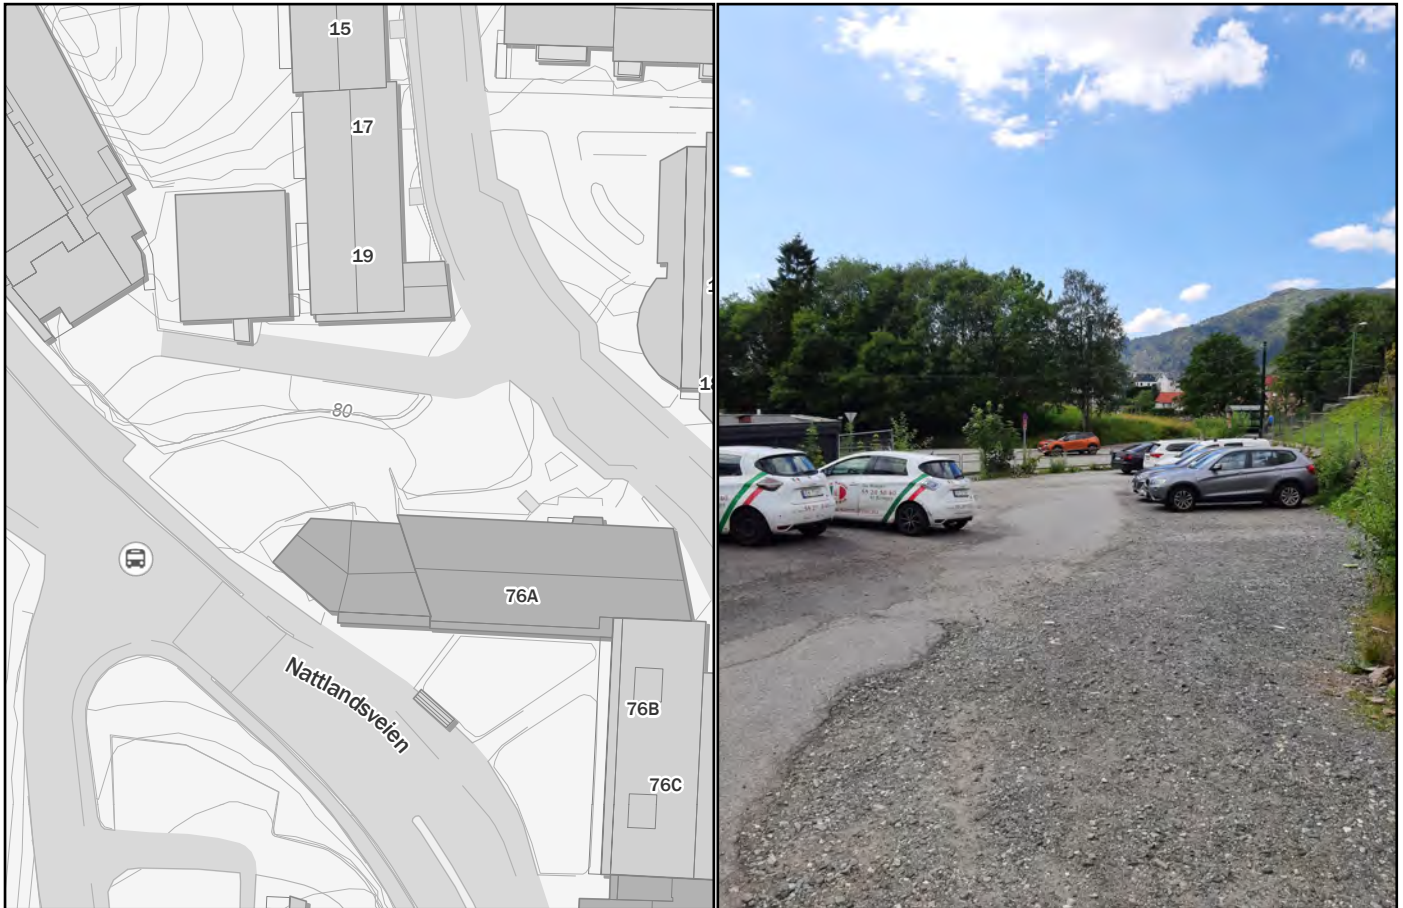
Parkeringsplass med gjennomgående gangforbindels. Parkeringsplassen fremstår fullstendig uregulert med de problemer det medfører for gående, vanskeliggjør gjennomgang og farlige situasjoner med rygging og mange biler.

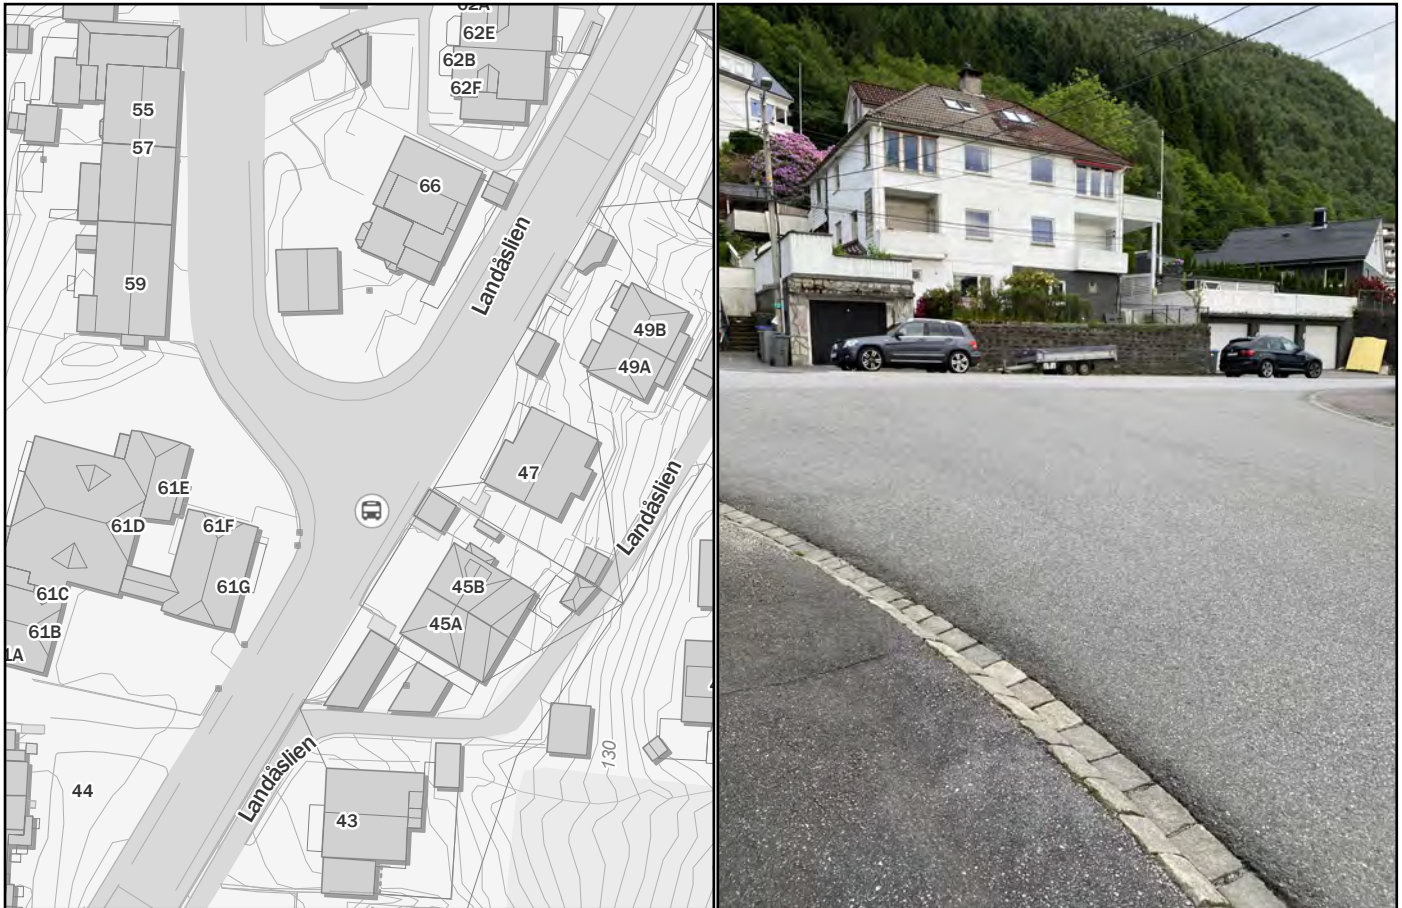
Veikryss med ca. 18m avstand for å krysse over til den andre siden, samtidig er krysset uoversiktlig og utflytende. Ikke mulig se kjørende som kommer fra Landåsveien når man krysser over. Utforming av sving er ikke fartsreduserende. Viktig forbindelse.

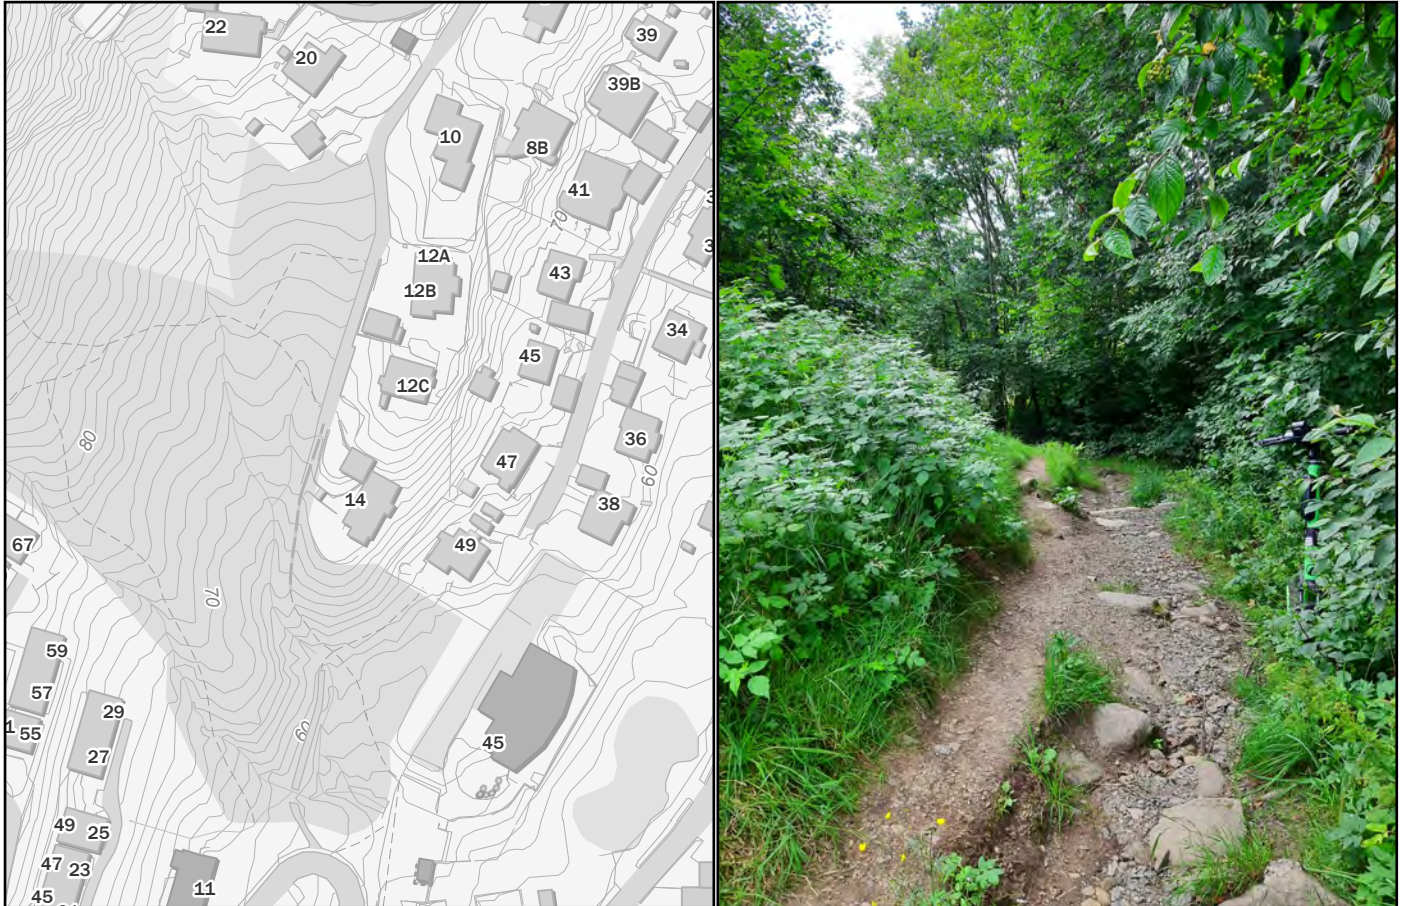
Sti/turvei som binder sammen Grønnestølstunet og Fredlundsvingen. Forbindelsen er ikke formalisert, og går på privat vei og over privat eiendom (utmark). Fungerer trolig som skolevei til Minde skole.

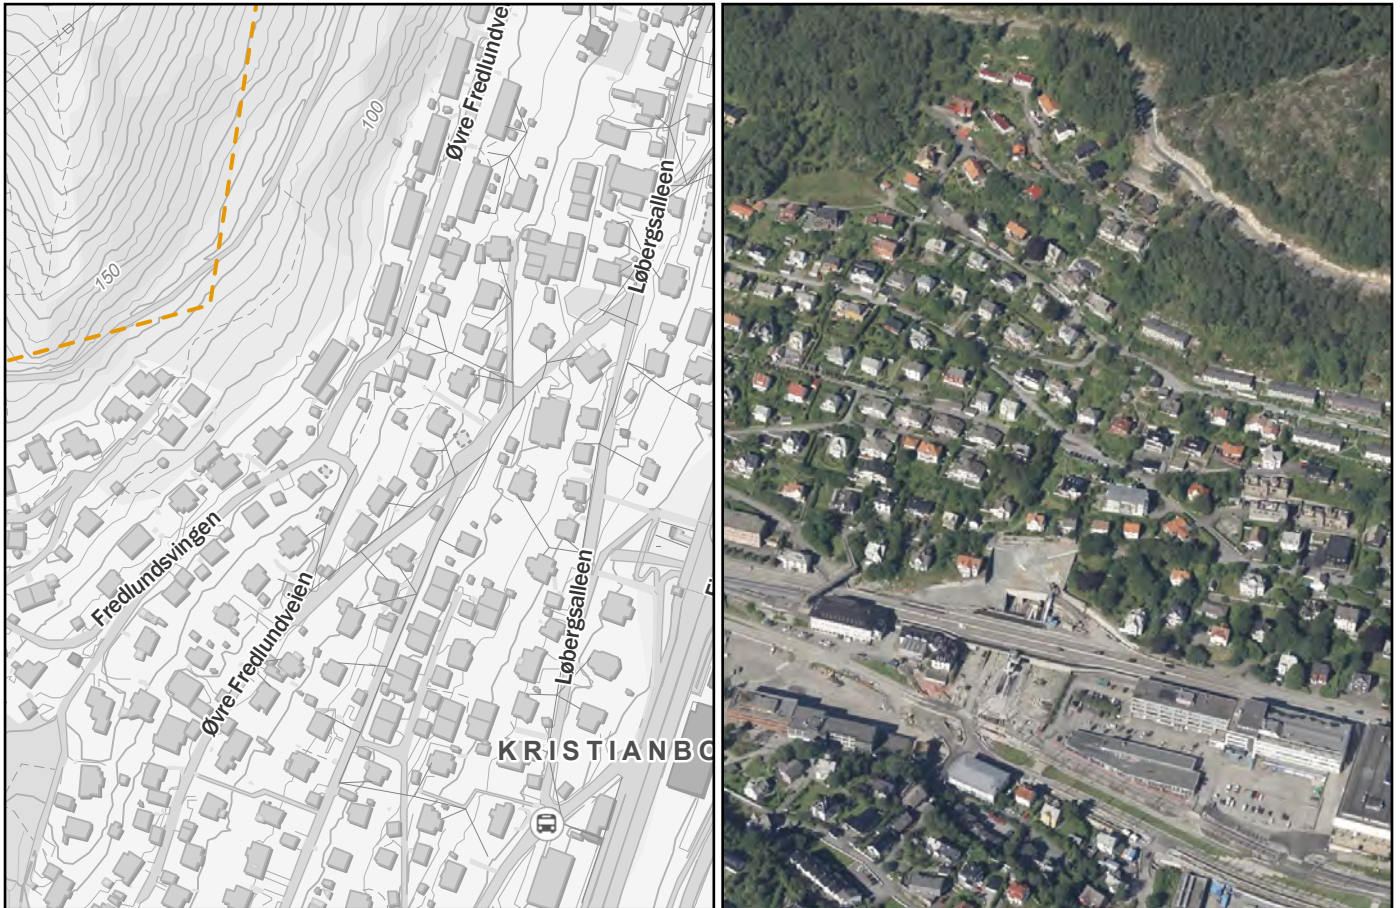
Det eksisterer ikke veibeskrivelse/skilting mellom kollektivknutepunktet på Kristianborg og Løvstien.

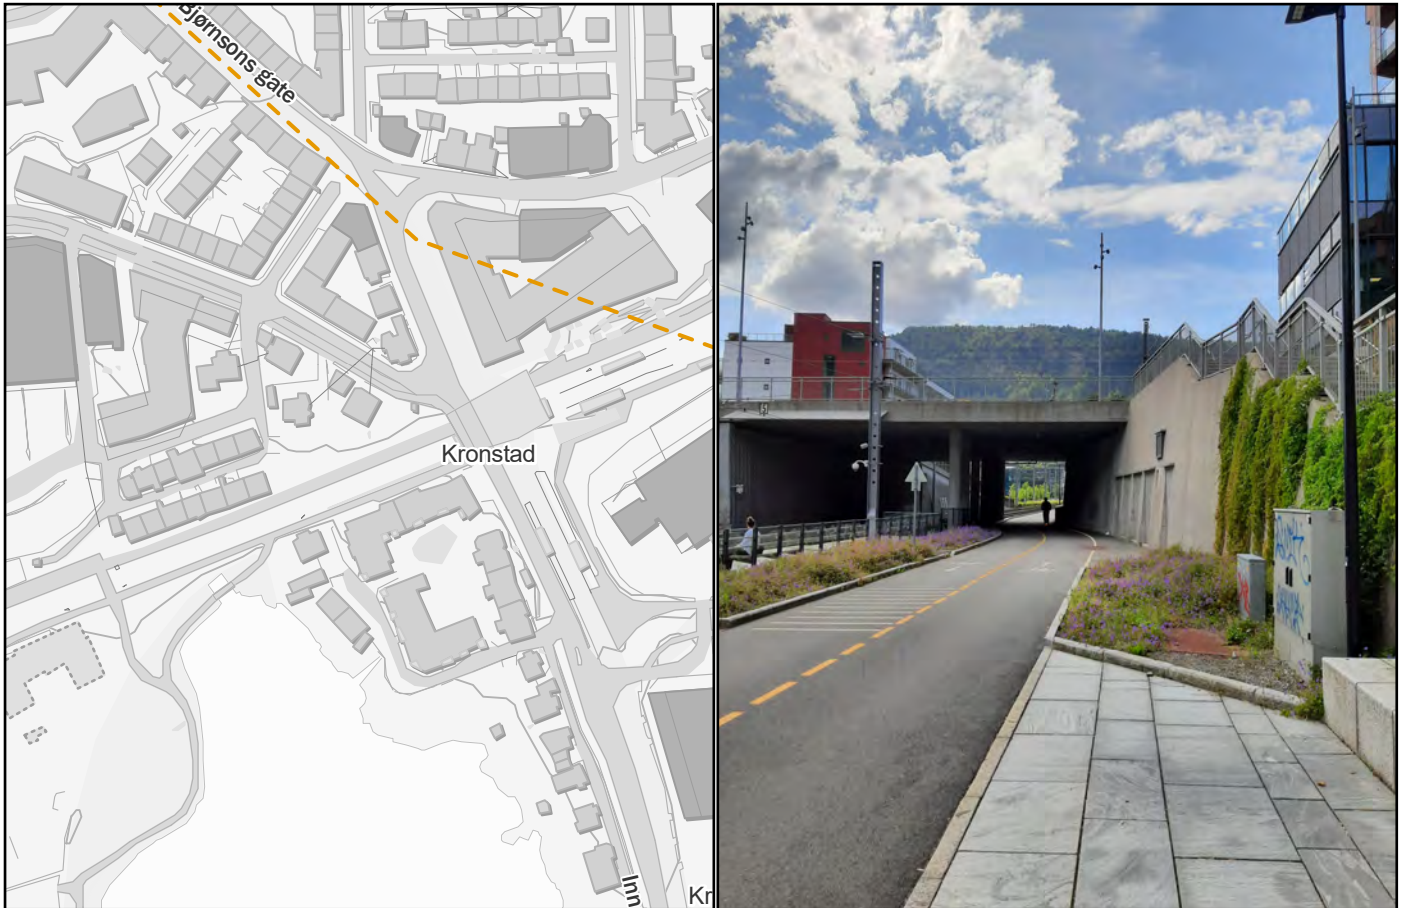
Forbindelsen mangler tilrettelegging for gående, som virker ulogisk. Fotgjengerene går i sykkelveien da det oppleves som en omvei å bruke den etablerte løsningen.

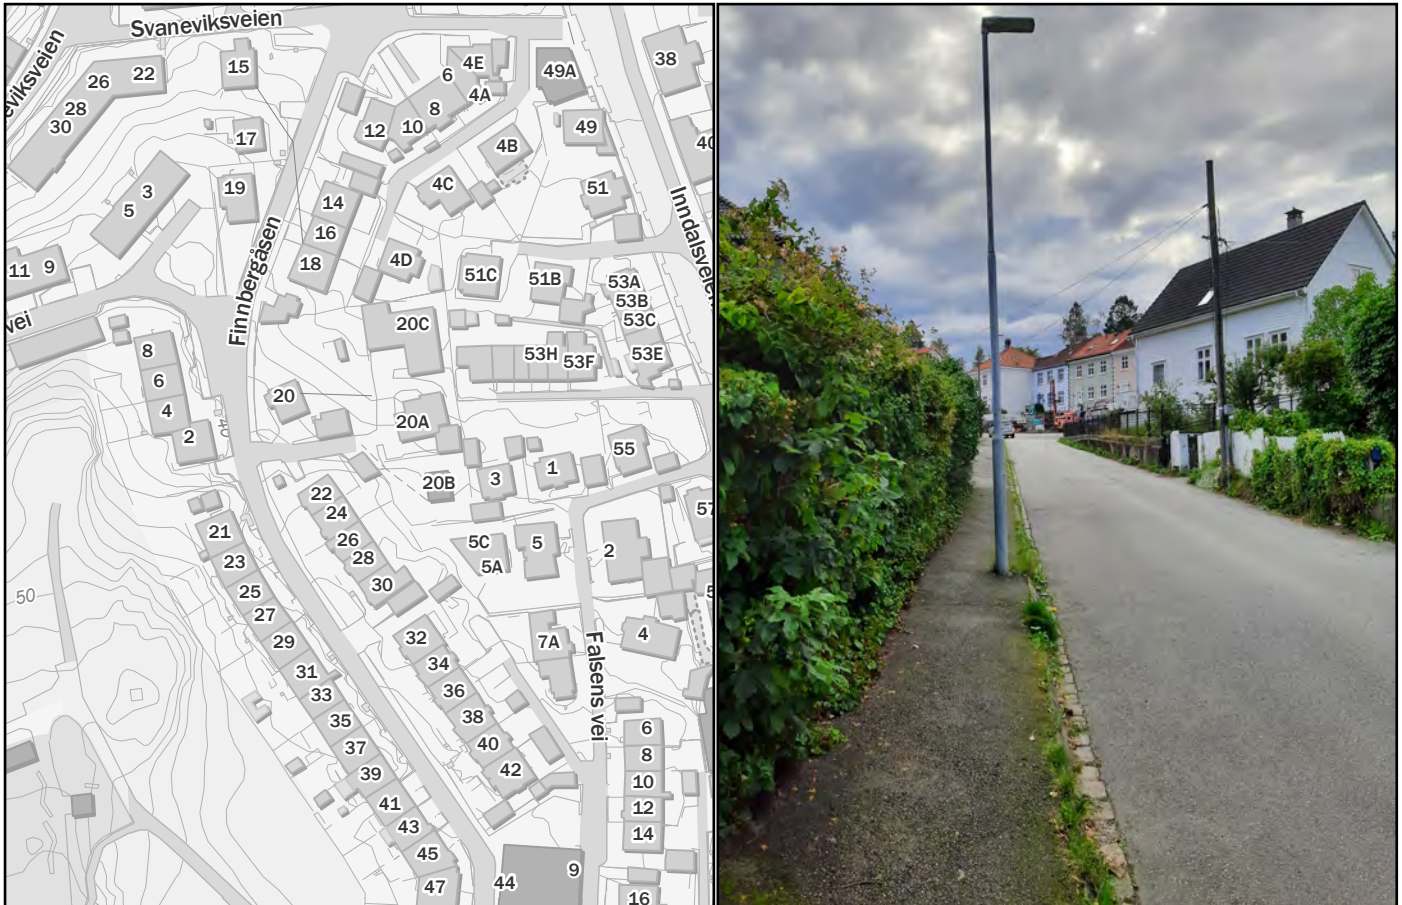
Vedlikehold / Drift

Hekkene som strekker seg langs store deler av strekkert har tatt over fortauet slik at det er lite tilgjengelig gangareal igjen. Viktig gangforbindelse hvor fortauene i utgangspunktet er smale, med parkering på utsiden.

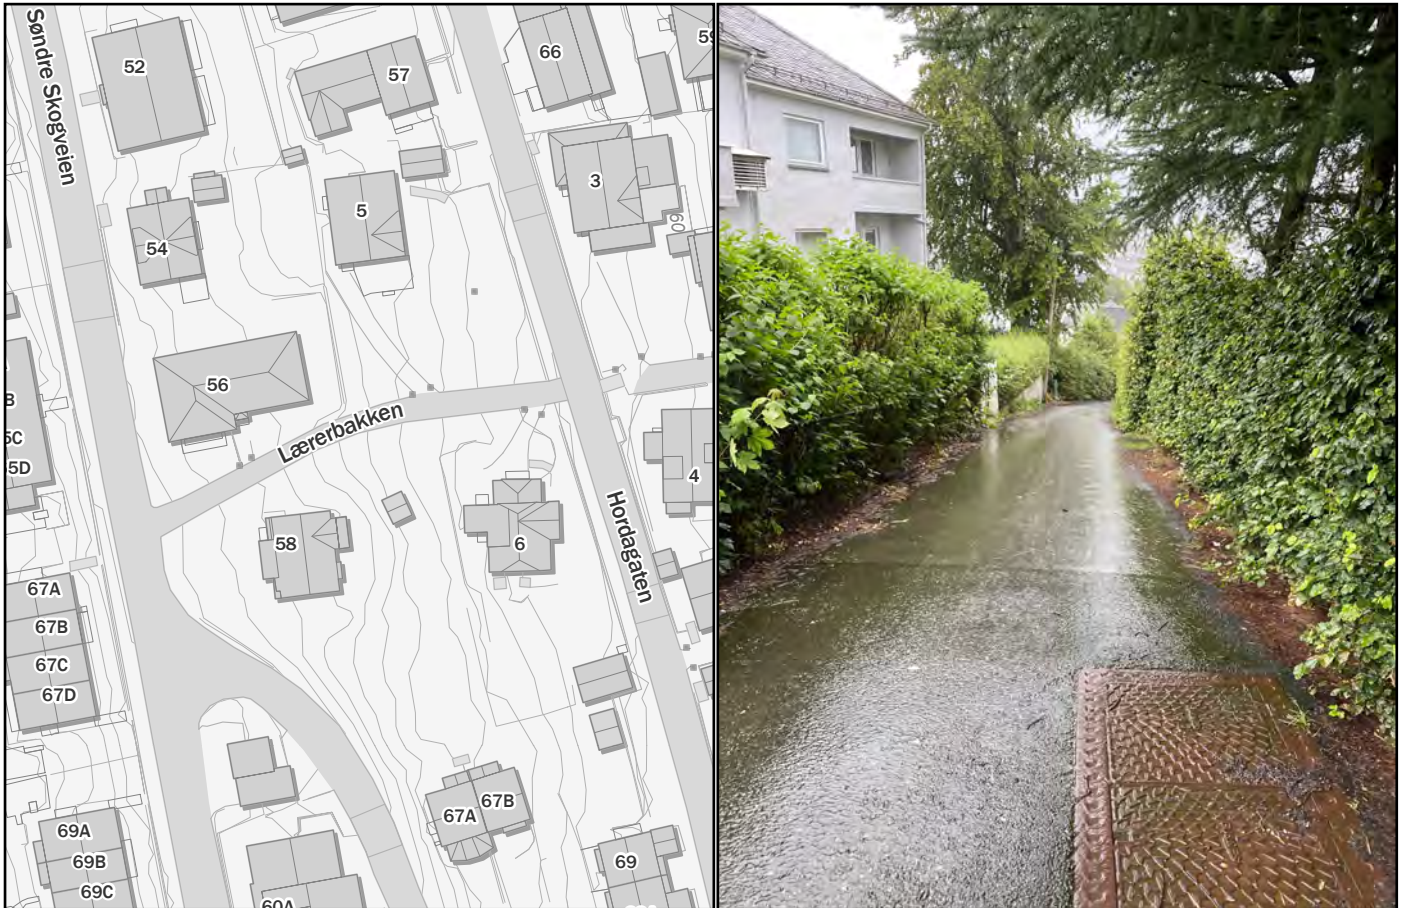
Veldig bratt tverrforbindelse som mangler rekkverk/håndløper. Det var heller ikke noe belysning å se. Trolig en viktig tverrforbindelse i området.

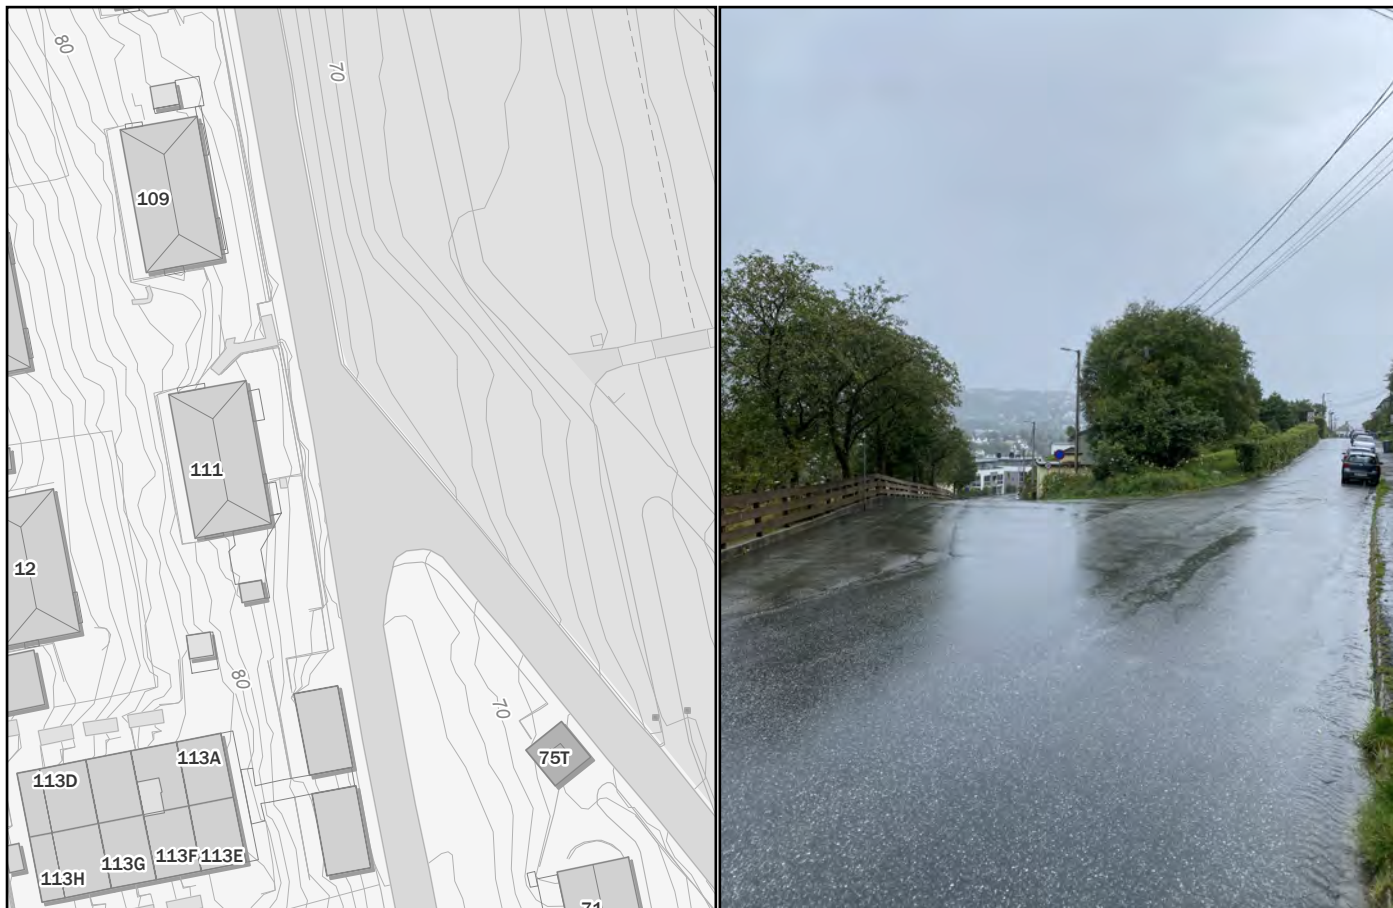
Utflytende sving eller kryss

Utflytende veikryss som gjør det mulig å opprettholde høy fart gjennom. Ikke tilrettelagt for kryssing av veien for fotgjengere. Effektiv og sikker kryssing samsvarer ikke nødvendigvis. Boliggate.

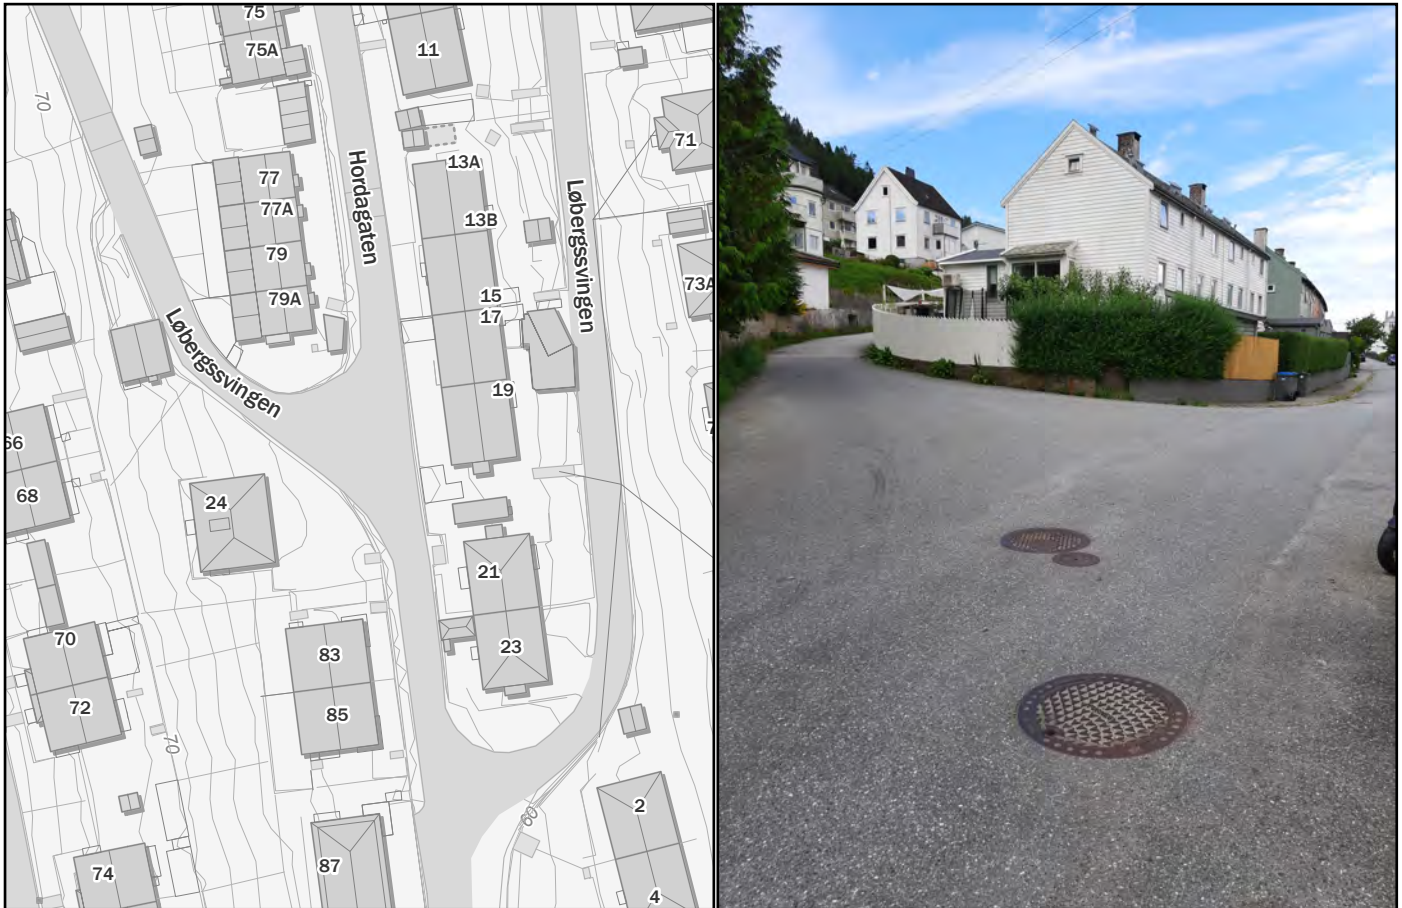
Utflytende vegkryss i boliggate som tilrettelegger for effektiv gjennomkjøring. Fortau på begge sider av krysset som avsluttes for tidlig, og som resulterer i lang krysningsavstand midt i krysset i kjørebane.

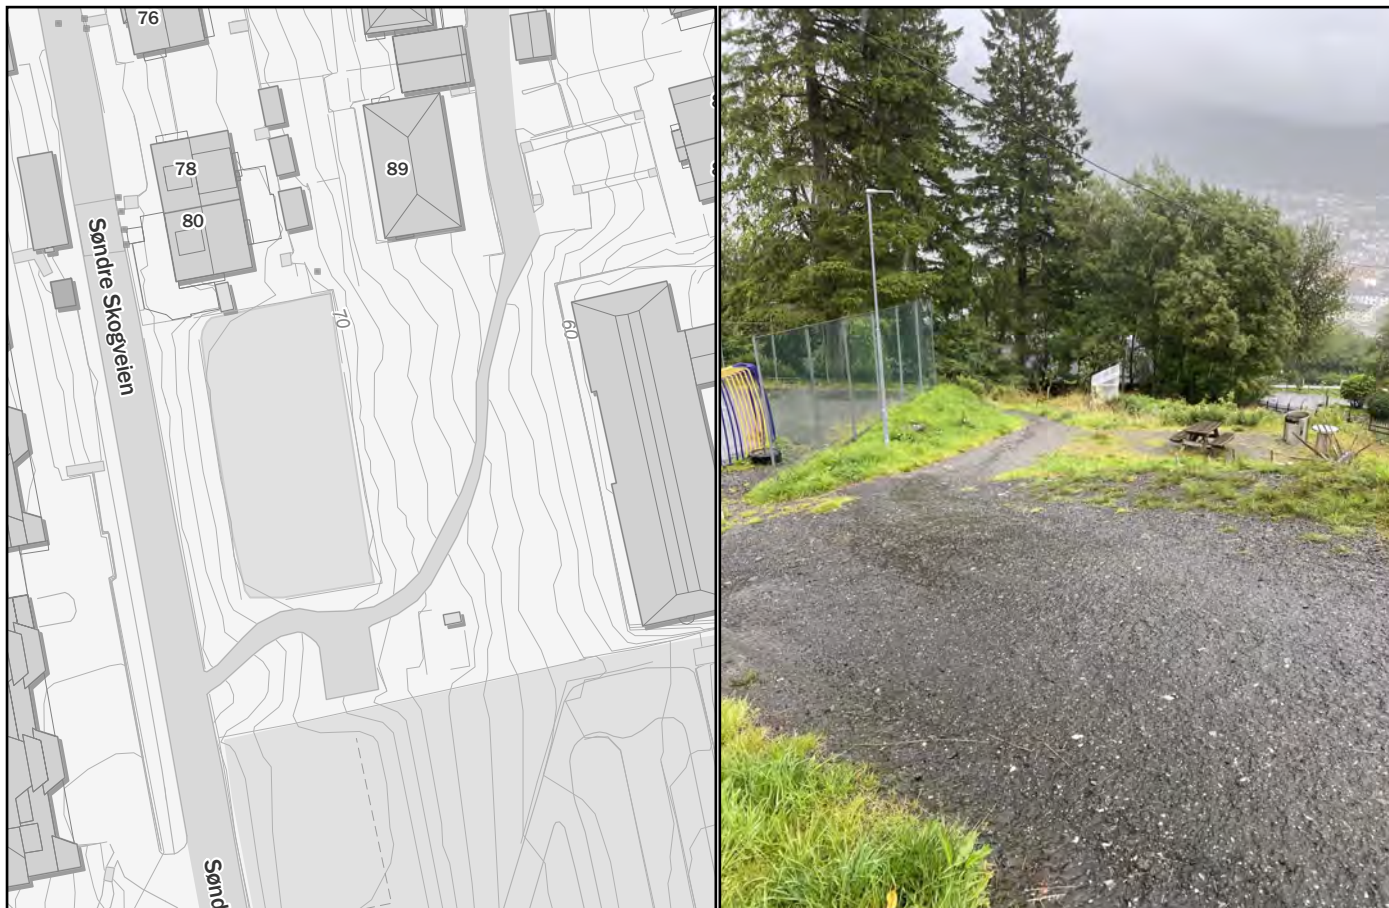
Annet

Tverrforbindelse som er relativt bratt. Behov for rekkverk/gelender og en vurdering av om det er nok belysning langs hele forbindelsen.
