REPARASJONSTILTAK FOR GANGNETTET ÅRSTAD BYDEL - INKL. STORETVEIT OG FANTOFT

*UTARBEIDET SOM EN OPPFØLGING AV
GÅSTRATEGI 2019 - 2030*

BERGEN
KOMMUNE

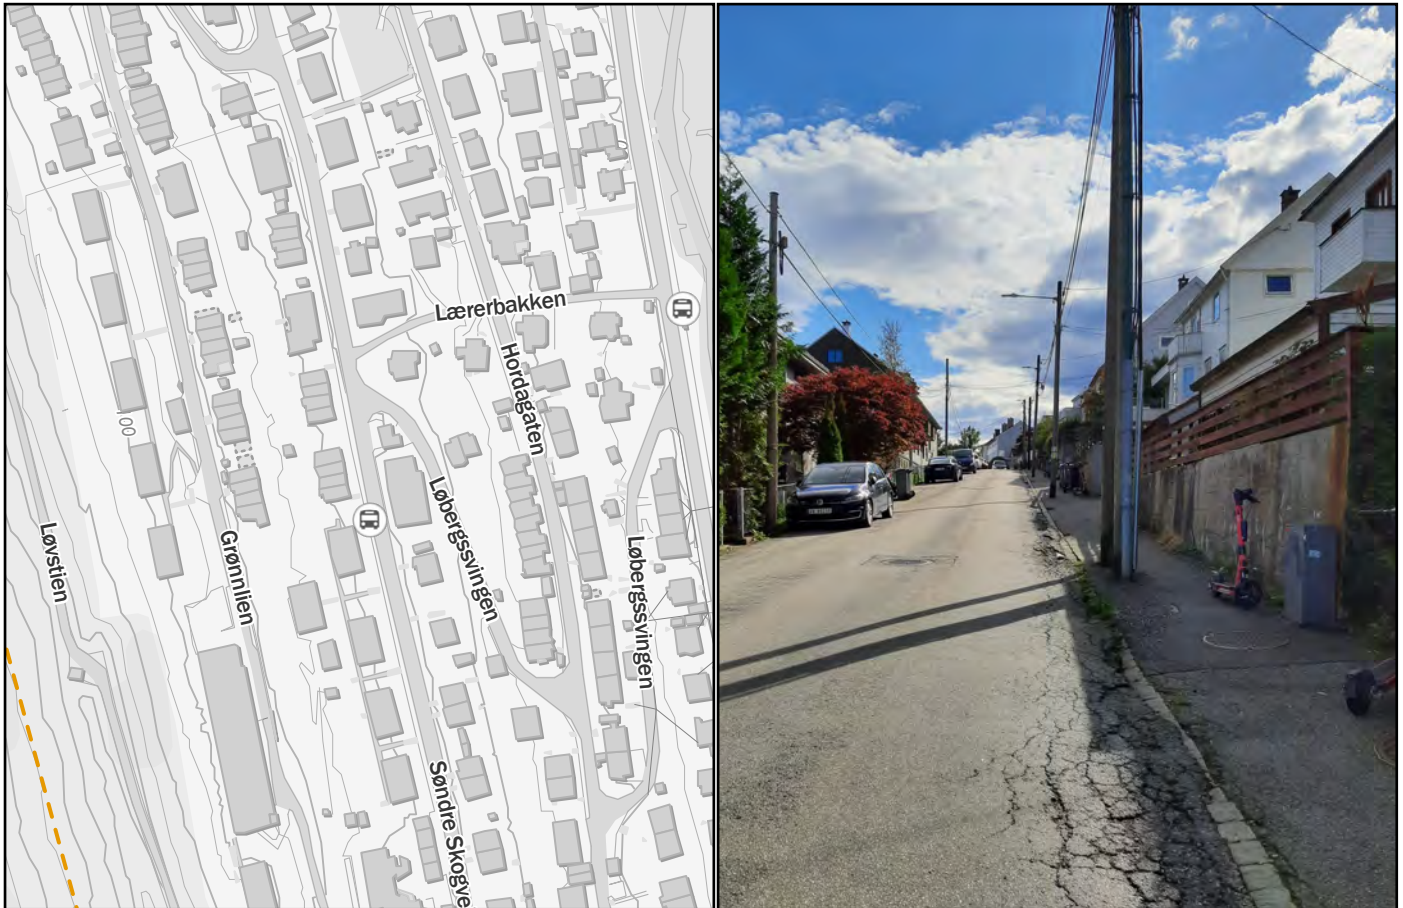
Relativt smalt og ensidig fortau. Tidvis lange rekker med bosspann som reduserer bredden på fortauet kraftig, i tillegg til skilt og lyktestolper. Viktig gangforbindelse i området og skolevei.

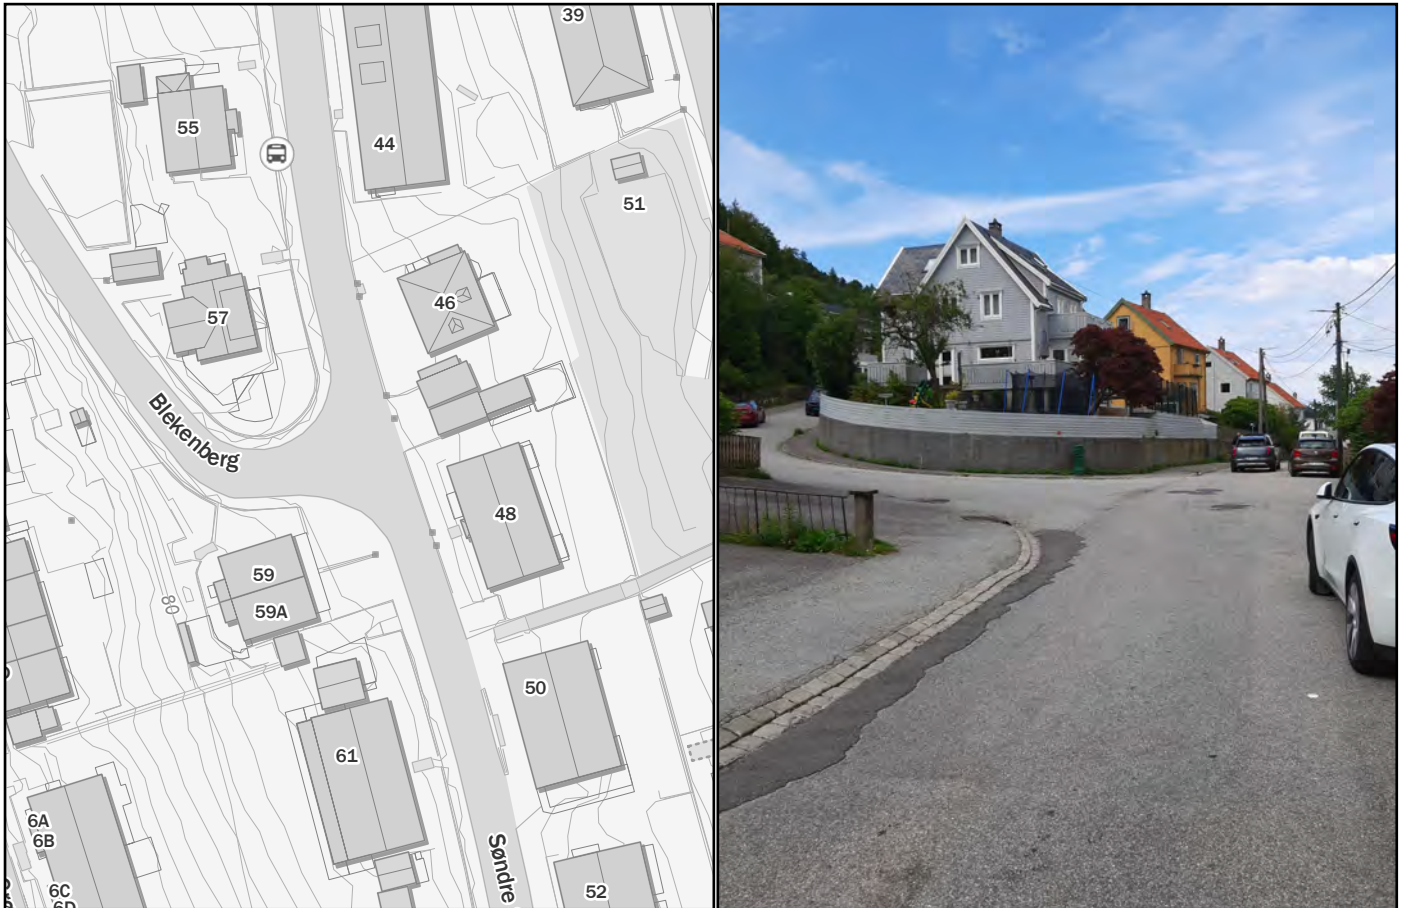
Utflytende veikryss i boligområde. Krysset betjener ikke kollektivrute. Lang og uoversiktlig kryssing av krysset når man kommer gående i Søndre Skogveien. I tillegg er innkjøring til bolig meget utflytende ut skille til fortau.

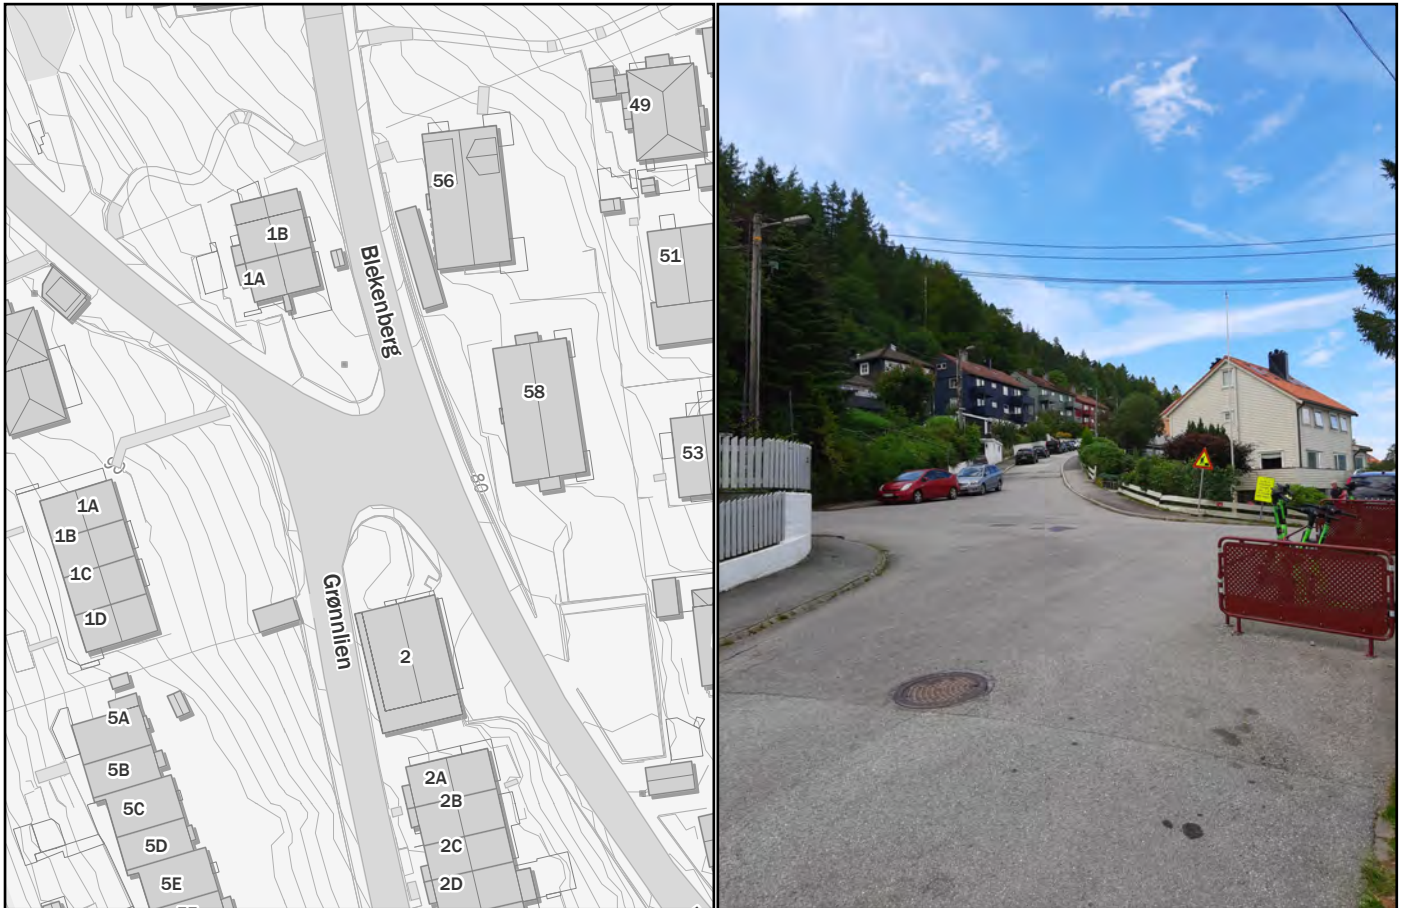
Enten lange avtander eller ineffektiv bevegelsesmønster for å krysse veien. Utrolig utflytende veikryss, og helt unødvendig da det ikke går buss der. Lett å opprettholde høy fart med bil.

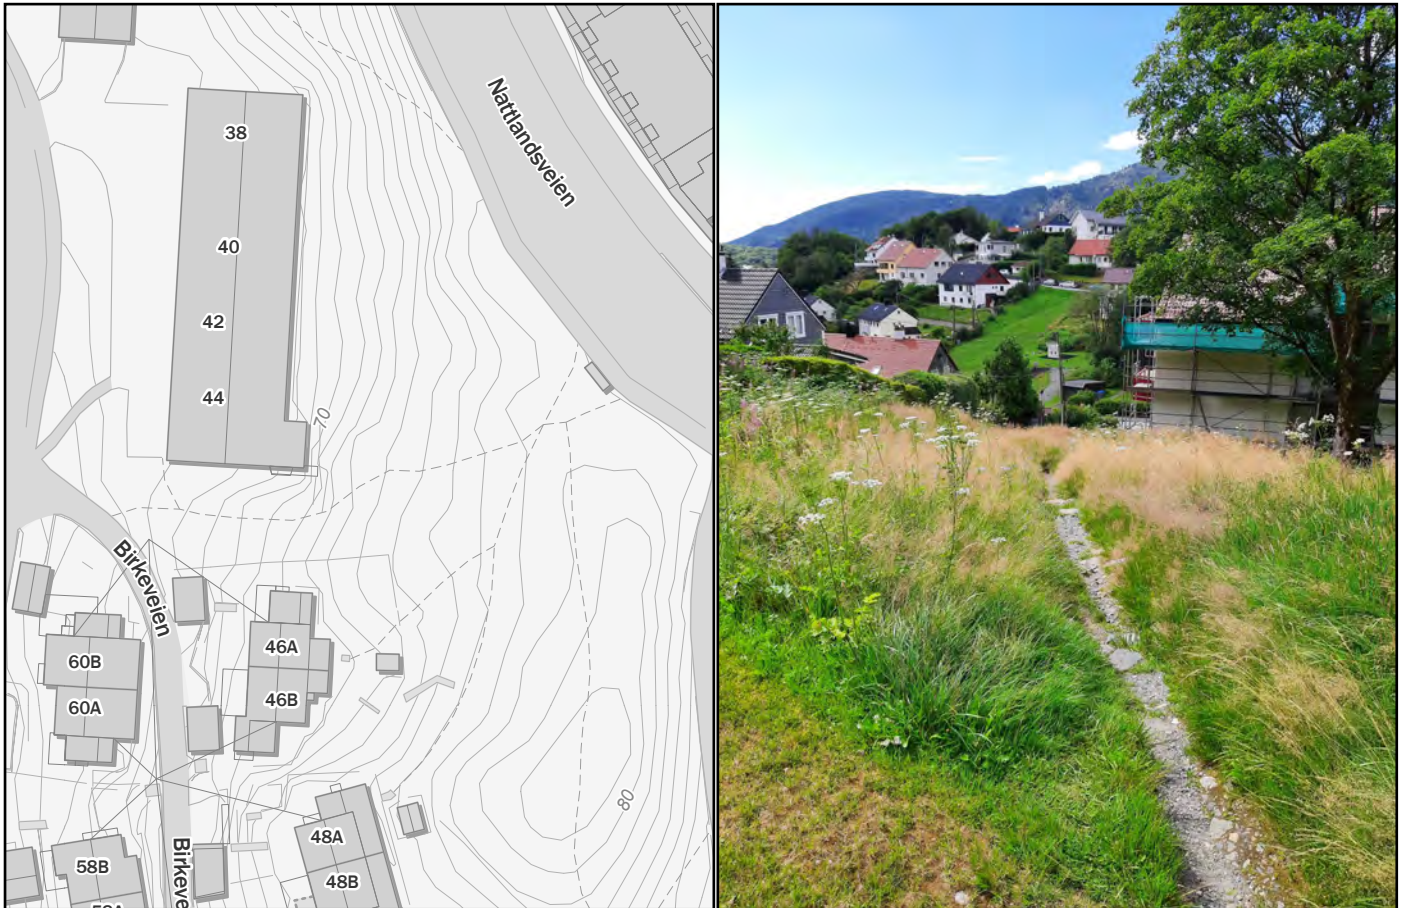
Smal eller manglende gangsone

Stikk/tråkk mellom Birkeveien og Nattlandsveien. I hovedsak er det trolig en snarvei til og fra busstoppene på Landåstorget og dagligvarebutikk i Birkeveien. Relativt høy befolkningstetthet i området. 185 meter vs. 335 meter kollektiv-dagligvare.

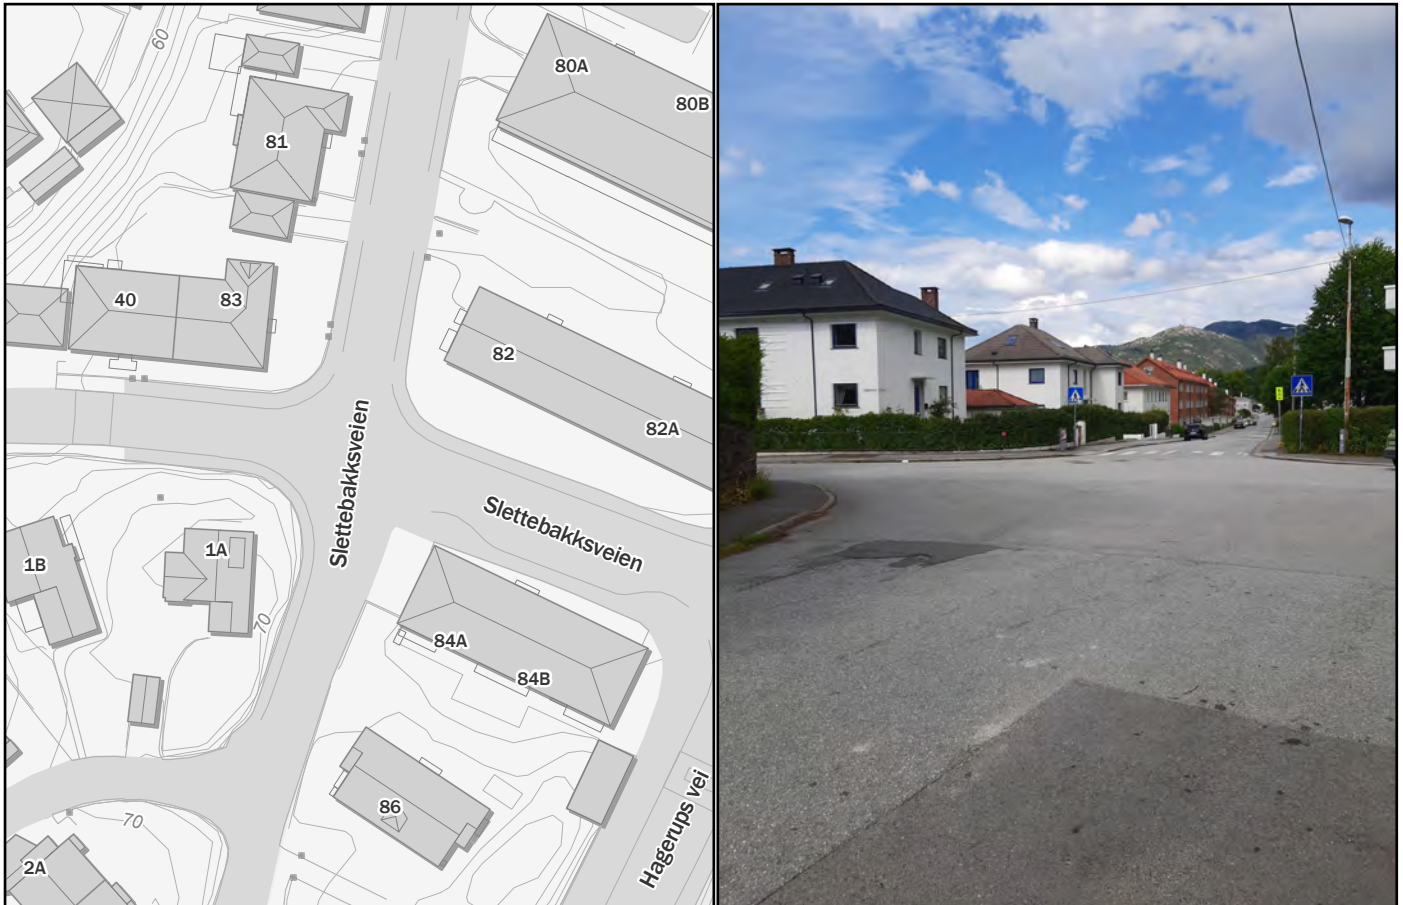
Utflytende sving eller kryss / Overgangsfelt

Skolevei som mangler tilrettelagt krysningspunkt. Generelt sett også et meget utflytende veikryss som gjør kryssing av vei unødvendig lang. Relativt trafikkert.

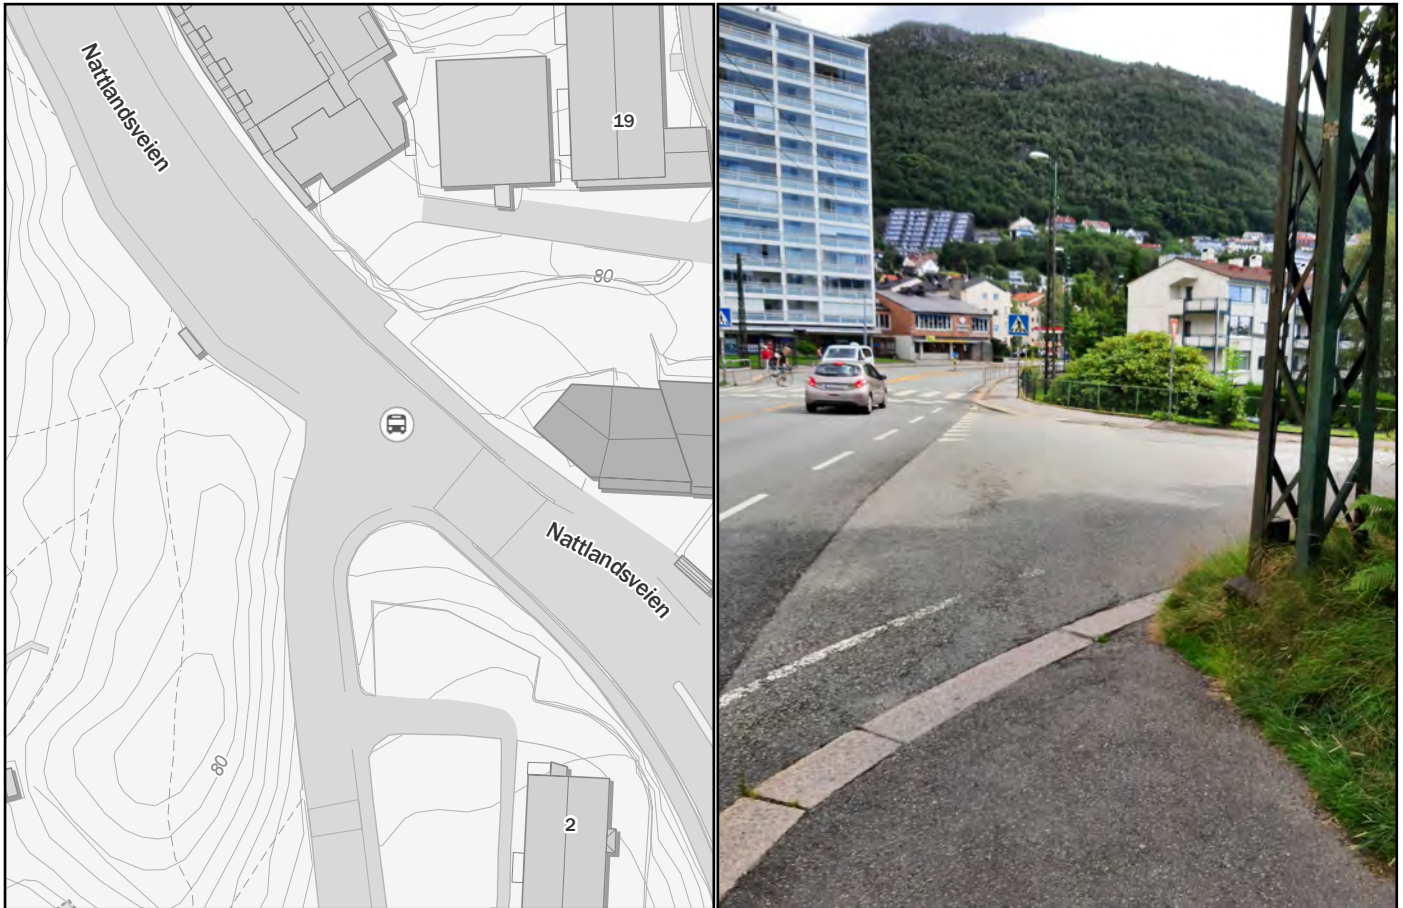
Overgangsfelt / Utflytende sving eller kryss

Utflytende vegkryss som mangler tilrettelagt/synlig krysningpunkt for fotgjengere. Ca. 20 meter for å krysse Kristoffer Jansons vei parallelt med den veldig trafikkerte Nattlandsveien. Viktig forbindelse til og fra bl.a. bussholdeplass og butikk.

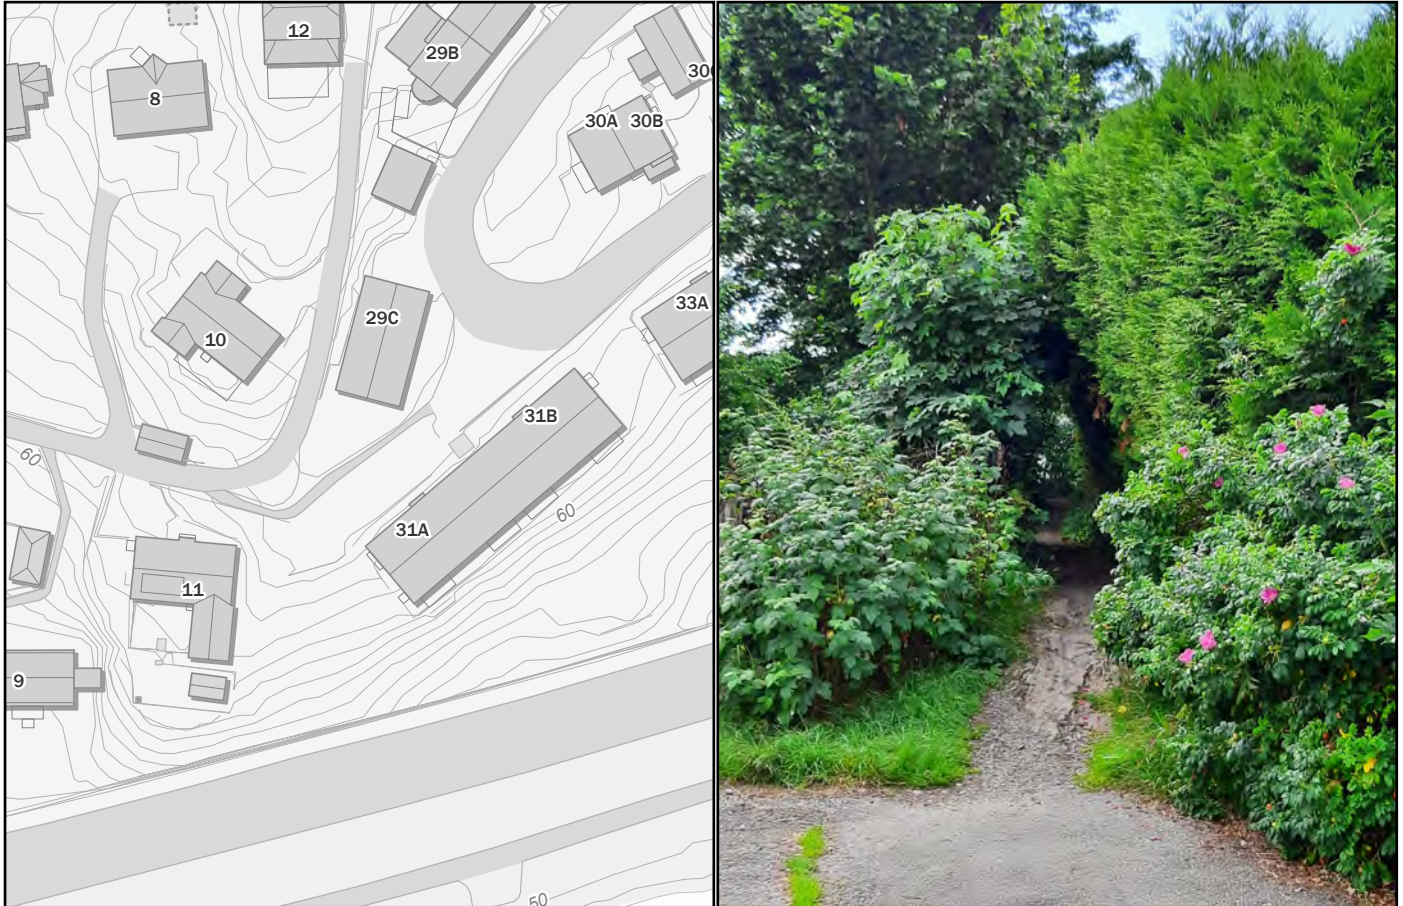
Smal eller manglende gangsone / Annet

Sti som forbinder de to veiene. Kommunal eiendom med gangforbindelse som virker å ha det formål å forbinde veiene.

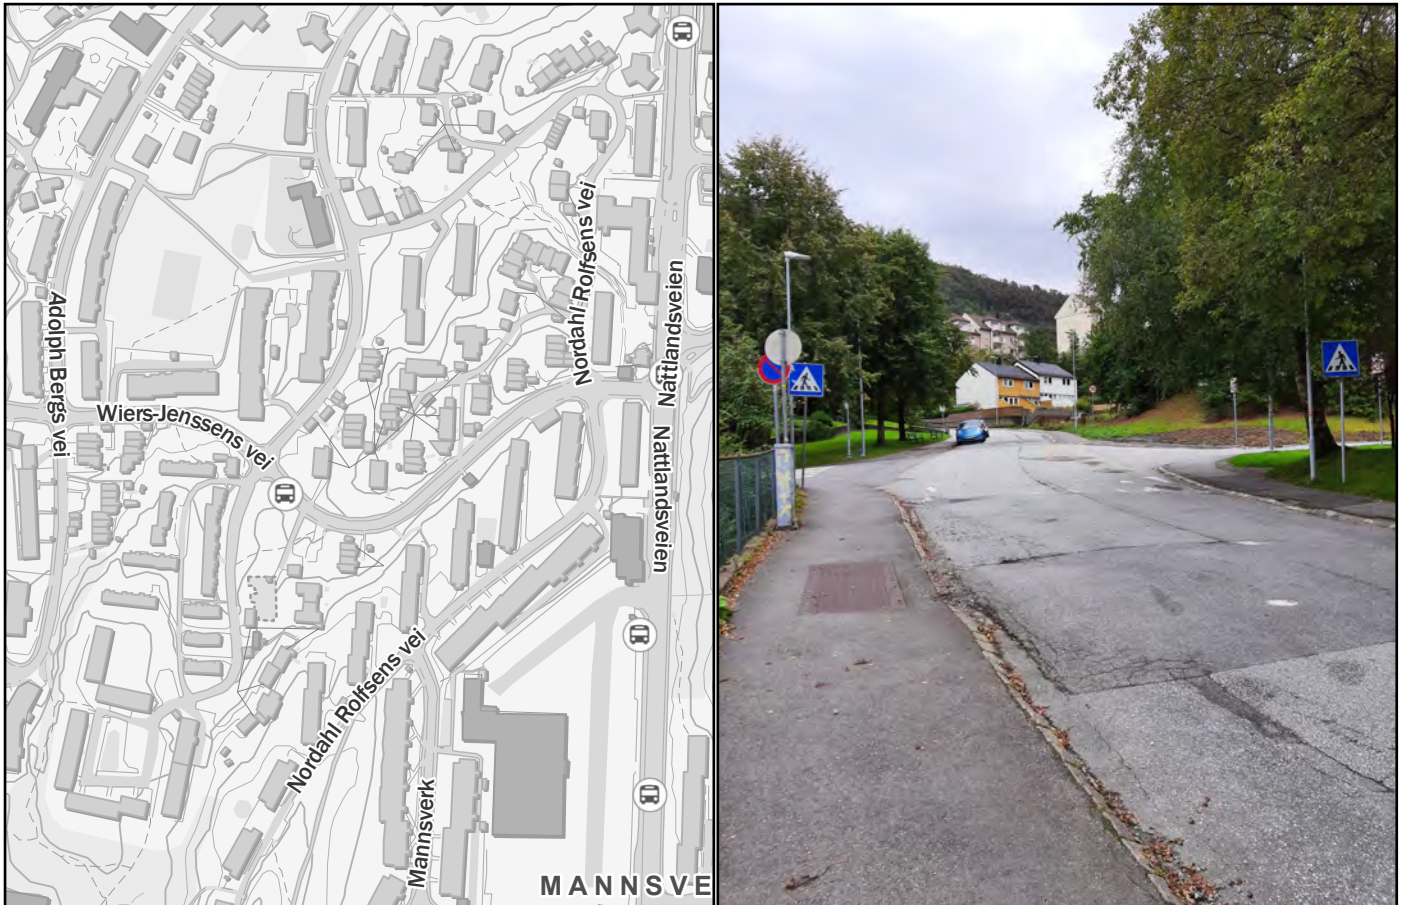
Smal eller manglende gangsone

Tosidig smale fortau med behov for kvalitetsheving, samtidig er veien veldig trafikkert og særlig av tunge kjøretøy. Krysset mot Nordahl Rolfsens vei er også meget utflytende med fravær av gatepreg.

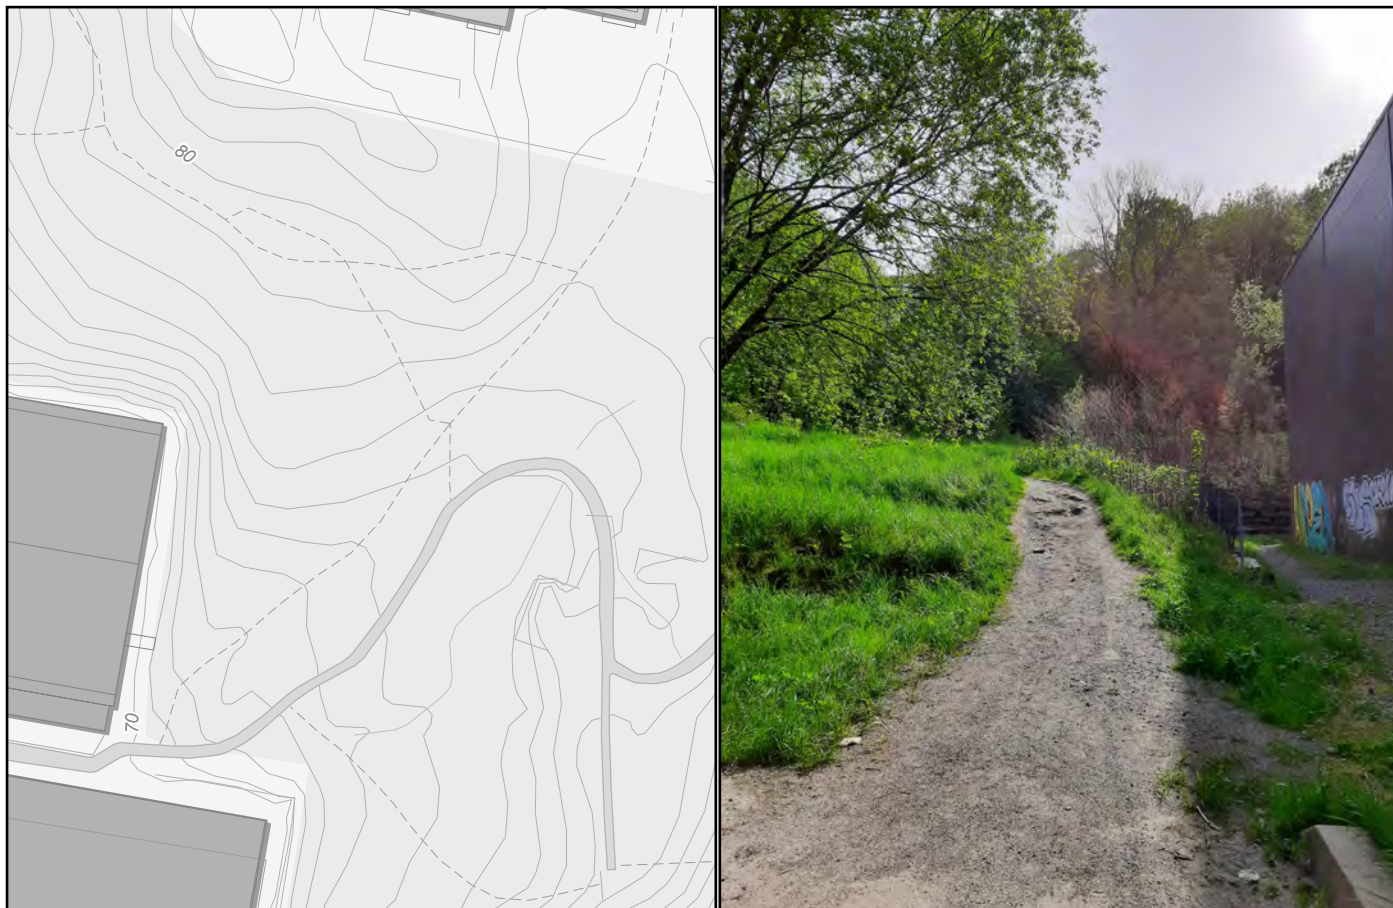
Gangveien trenger generelt vedlikehold og oppgradering. En del grus har blitt skylt ut med regnet og strekket mangler belysning. Viktig forbindelse til og fra idrett og rekreasjon.

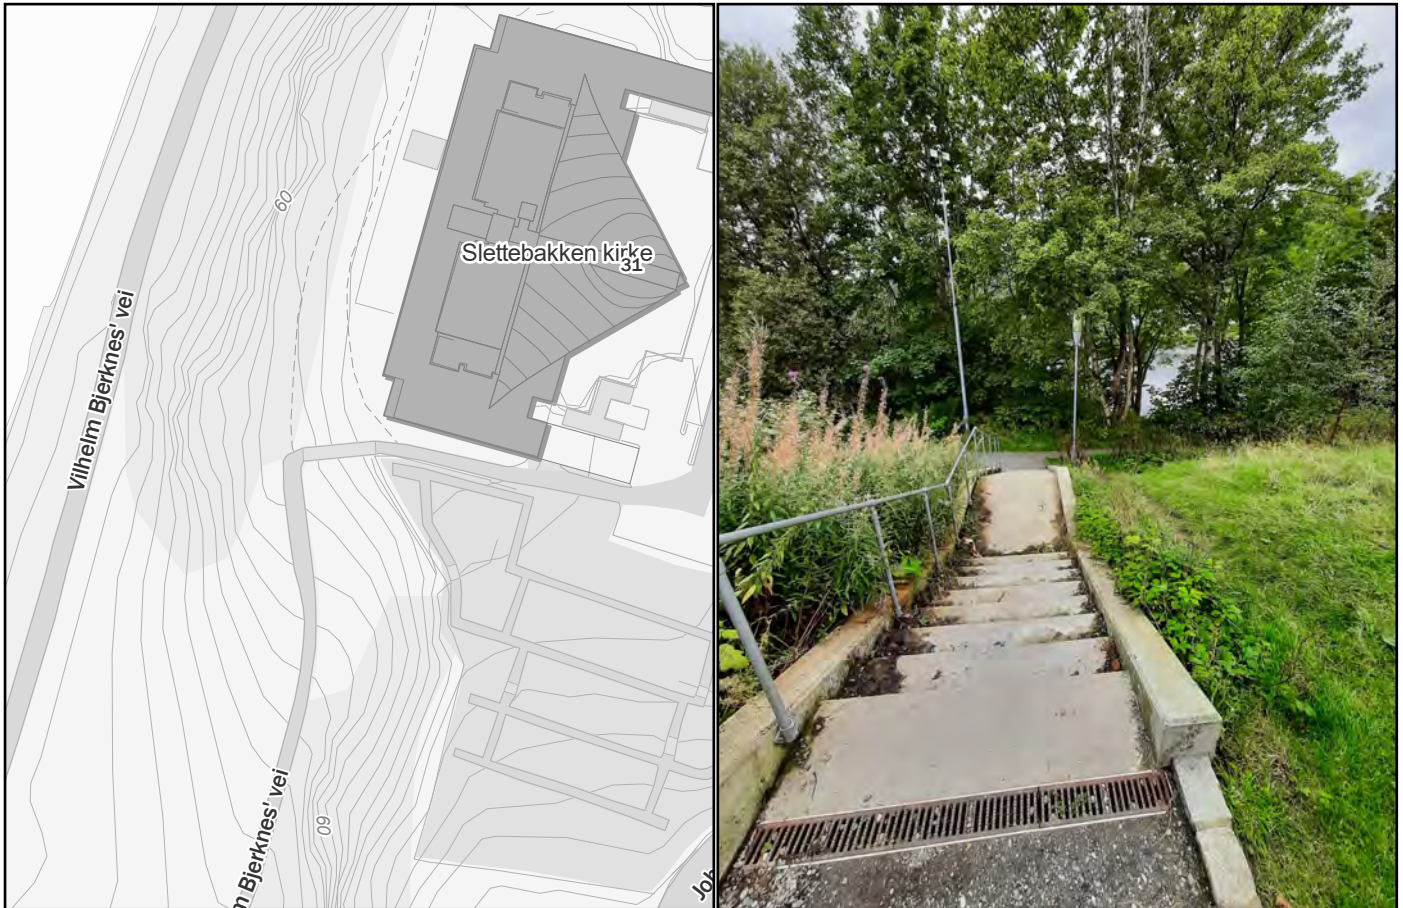
Viktig forbindelse mellom friområde Tveitevannet og Slettebakken, Mannsverk osv. Trapp inngår i gangveien og hindrer trinnfri gjennomgang. Stier ved siden av og rundt for å slippe trapp. Friområdet er veldig viktig mht. aktivitet og rekreasjon.

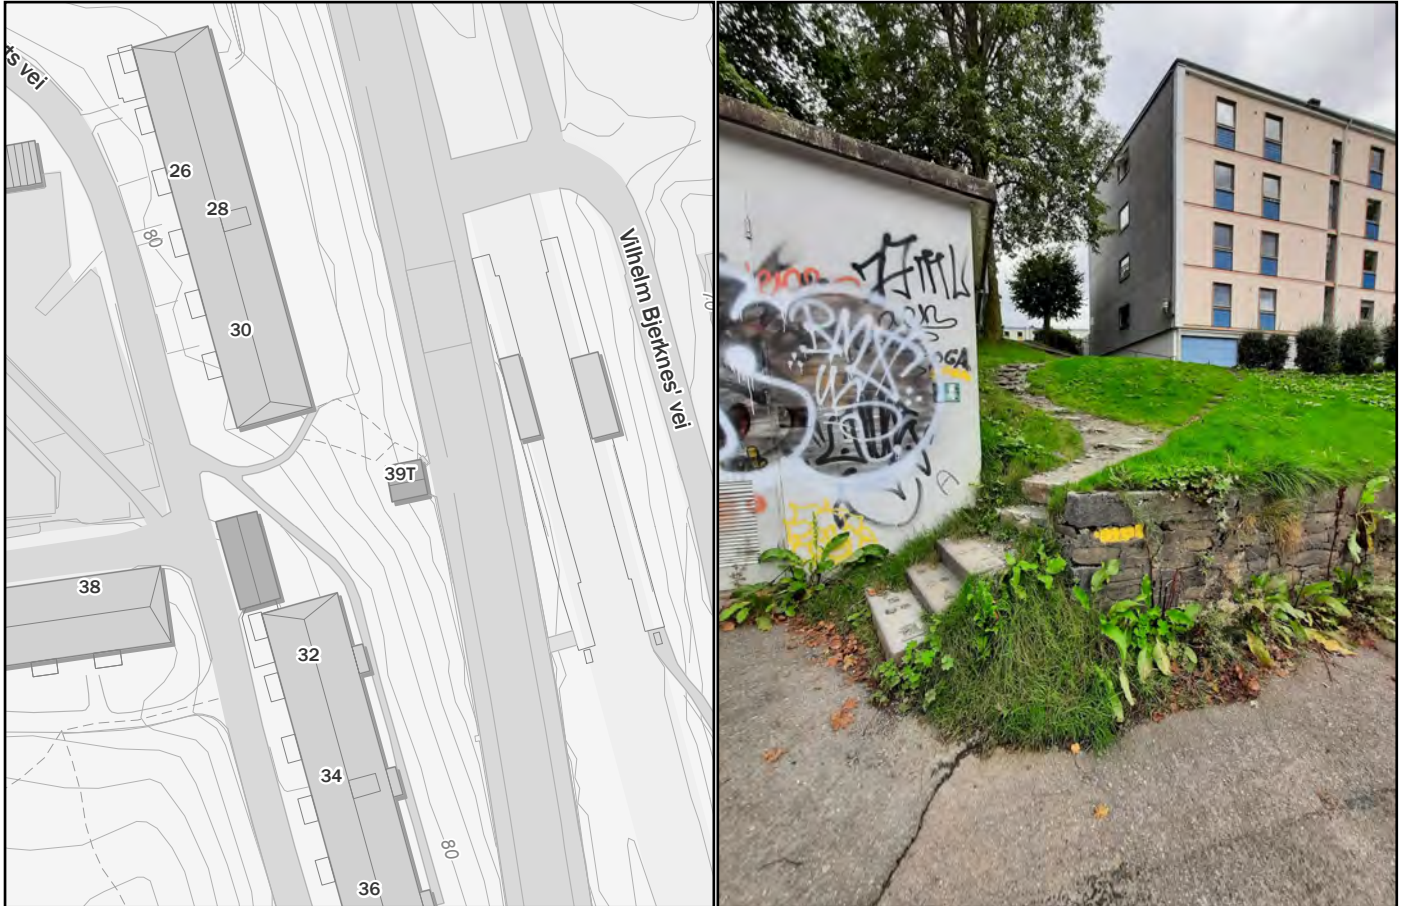
Smal eller manglende gangsone

Klassisk snarvei i form av sti mellom Johan H. vei 30 (Slettebakken brl.) og Vilhelm Bjerknæs vei. Kutter avstanden til bybanestoppet betraklig. Stien lander ca. i kjørevegen utenfor en trafostasjon, dette er noe uheldig.

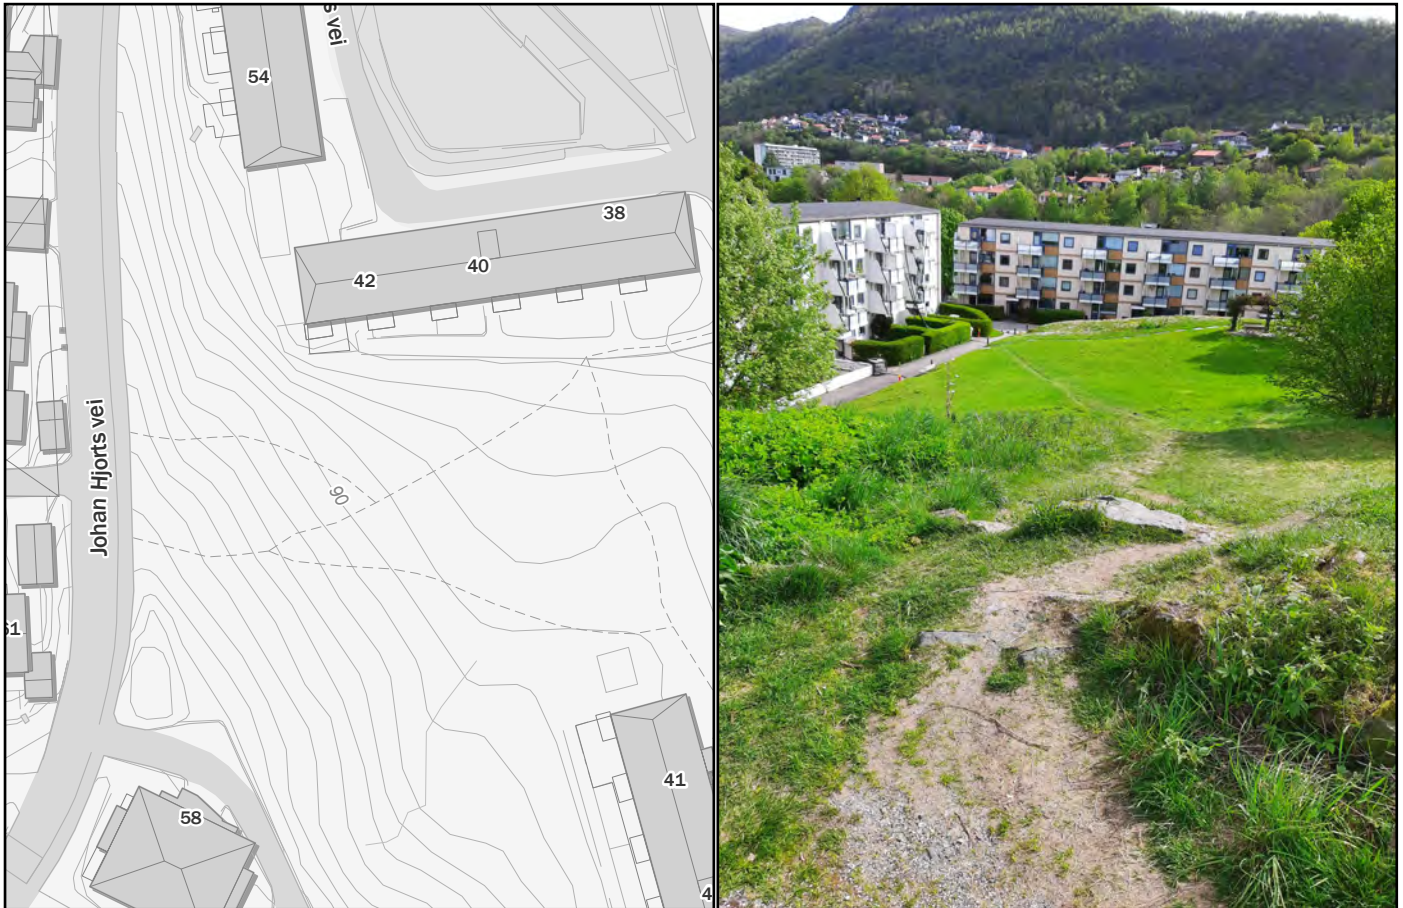
Smal eller manglende gangsone

Klassisk snarvei i form av sti i skråningen mellom Johan H. vei 61 og 38 (Slettebakken brl.)

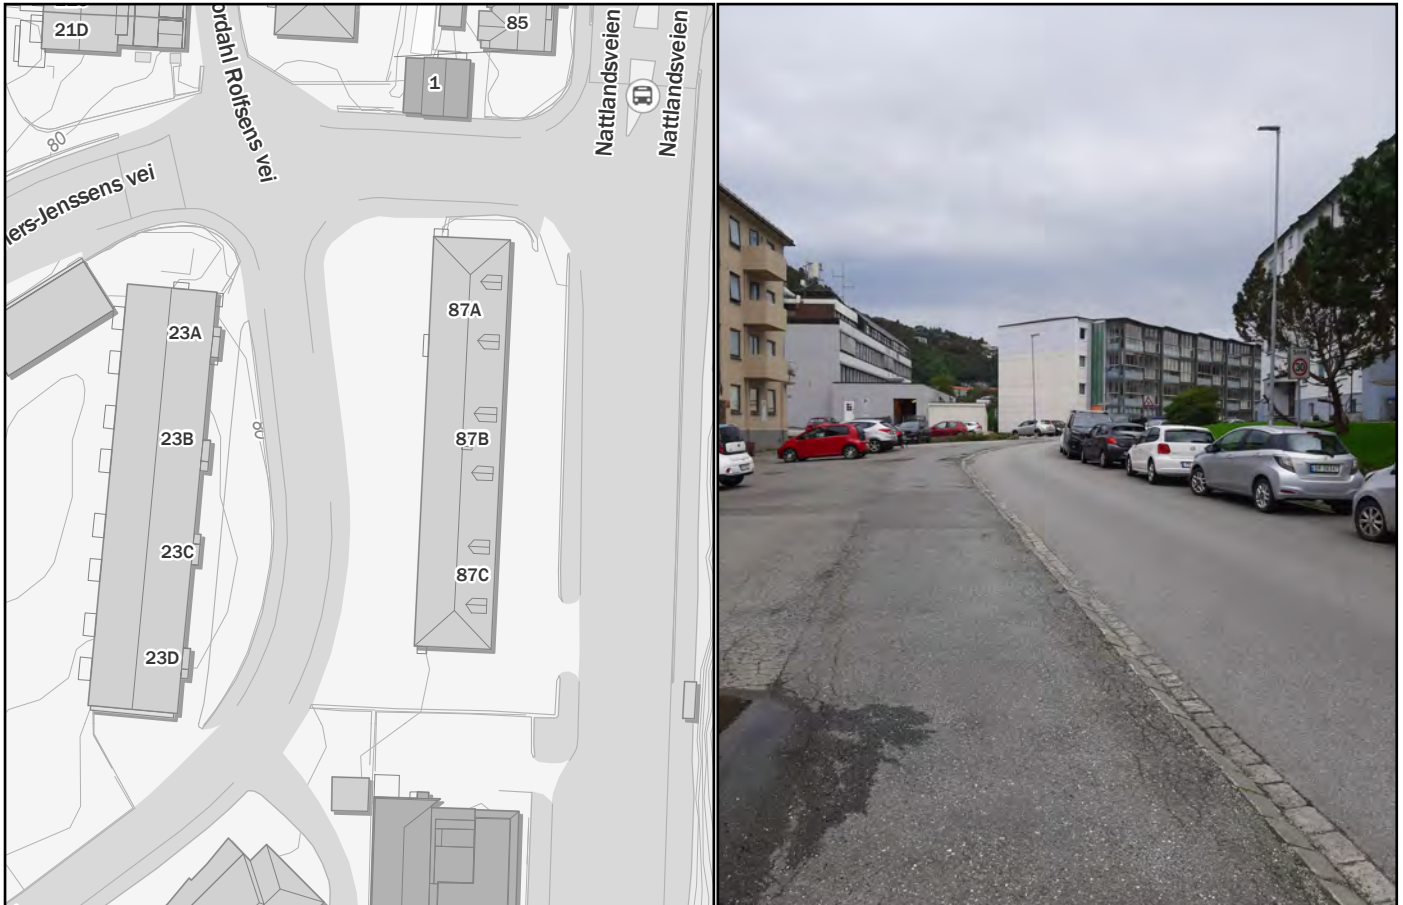
Annet

Fortauet og parkering langs blokken flyter inn i hverandre, det skilles ikke på hvor parkering starter og fortau slutter. Flere av p-plassene er avhengig av å bruke fortauet til rygging, og inn-/utkjøring er uregulert, Dårlig løsning for gående.

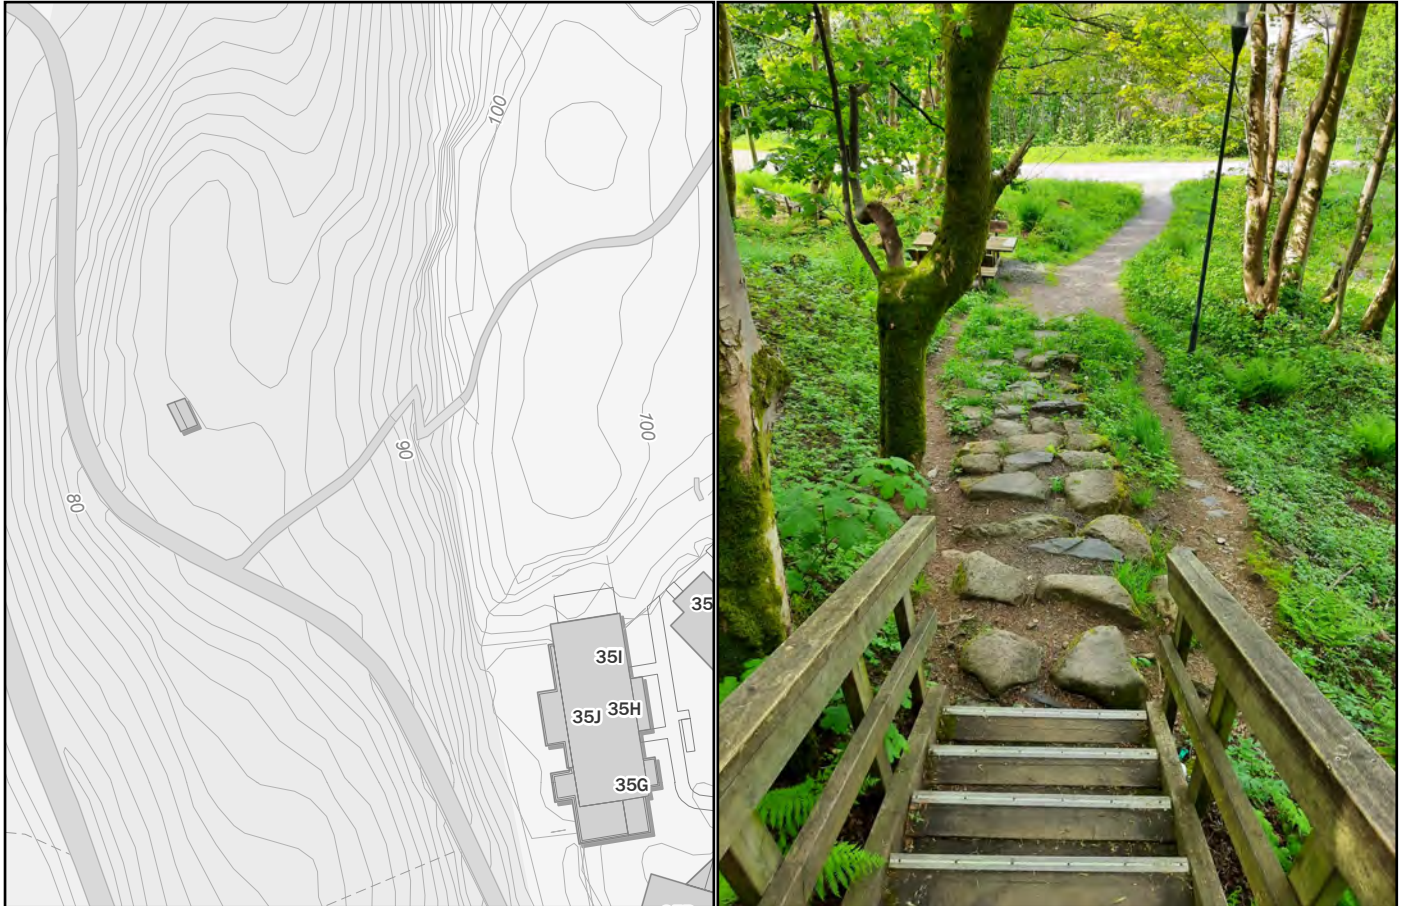
Vedlikehold

Deler av gangveien mellom Slettebakken og Mannsverk har noe dårlig tilstand. Eldre steintrapp har gått litt i oppløsning og trenger vedlikehold. Sti på siden av trappen tyder på at folk unngår den. Lett for å trække over etc.

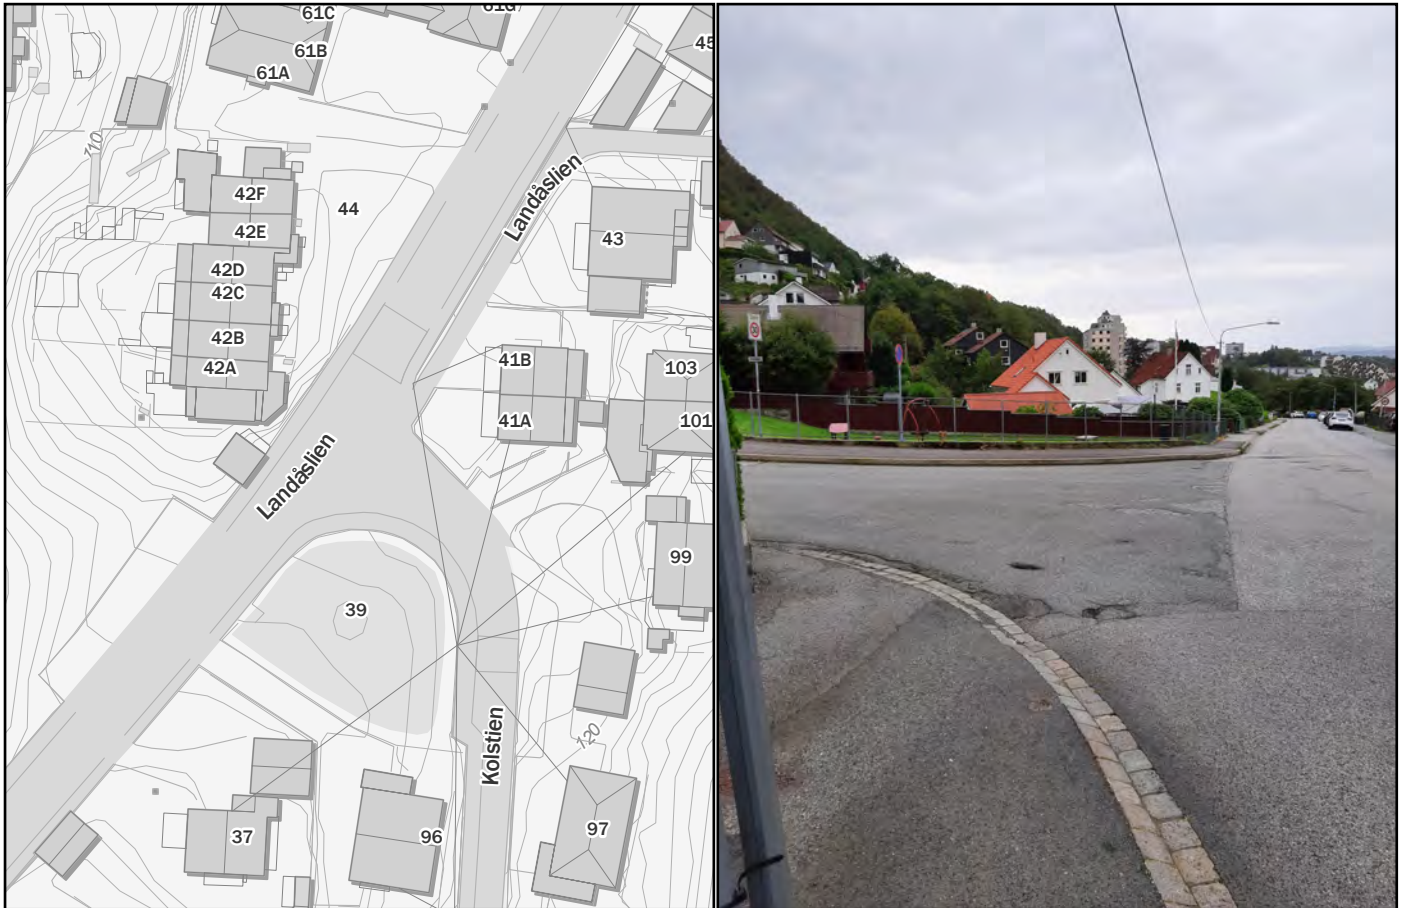
Utflytende sving eller kryss / Krysningspunkt

Utflytende kryss i krysset Landåslien/Kolstien. Resulterer i lang avstand for å krysse veien, og muliggjør høy hastighet for kjørende. Viktig inngangsport til Landåsfjellet via Sikksakken.

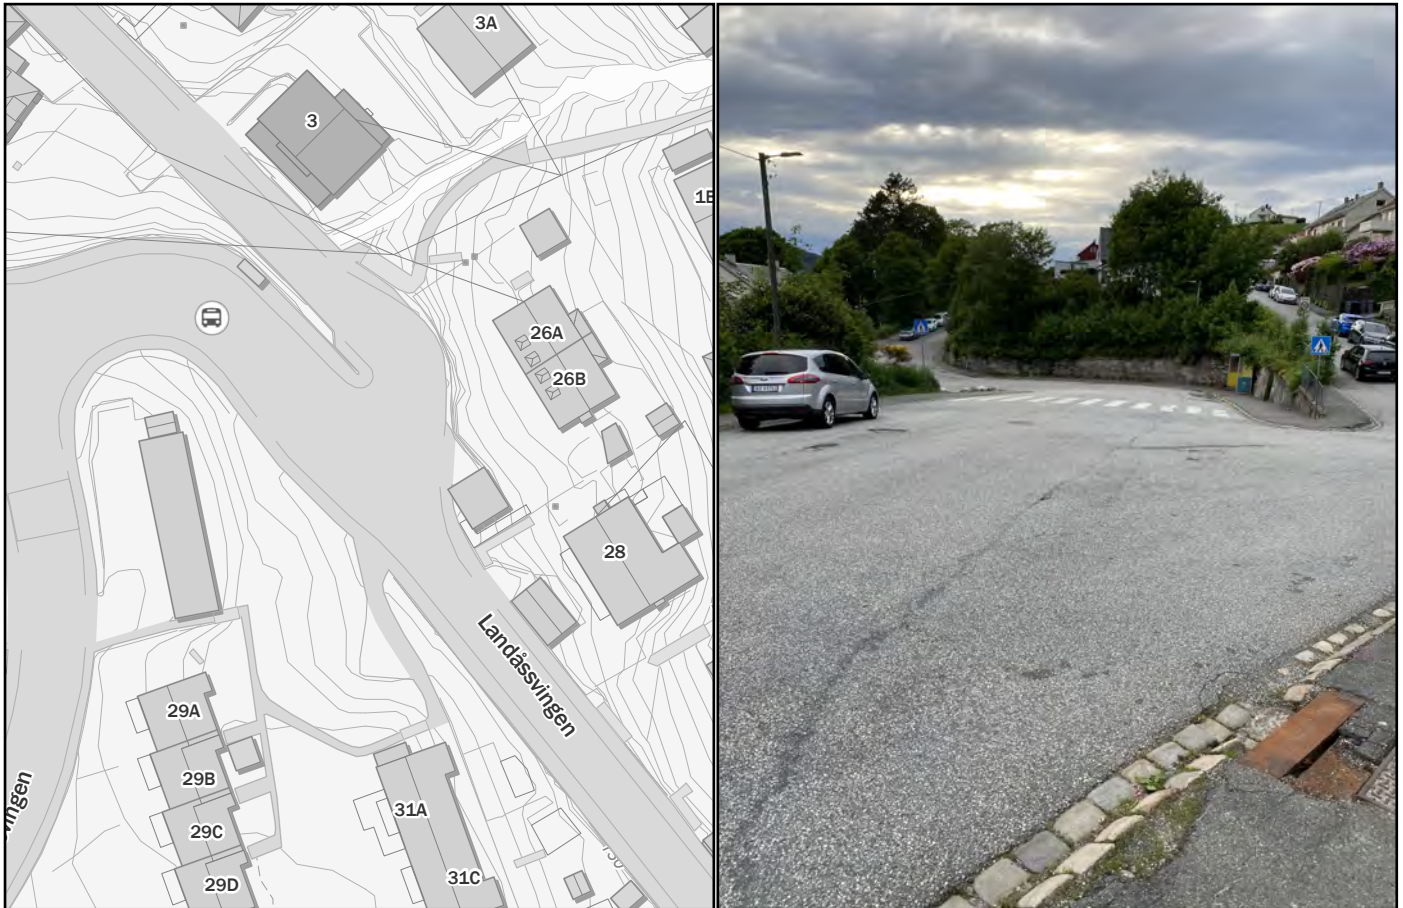
Utflytende sving eller kryss / Overgangsfelt

Utflytende sving/kryss, og overgangsfelt med lang krysningsavstand. Dårlig fordeling av areal sett mot de relativt smale fortauene.

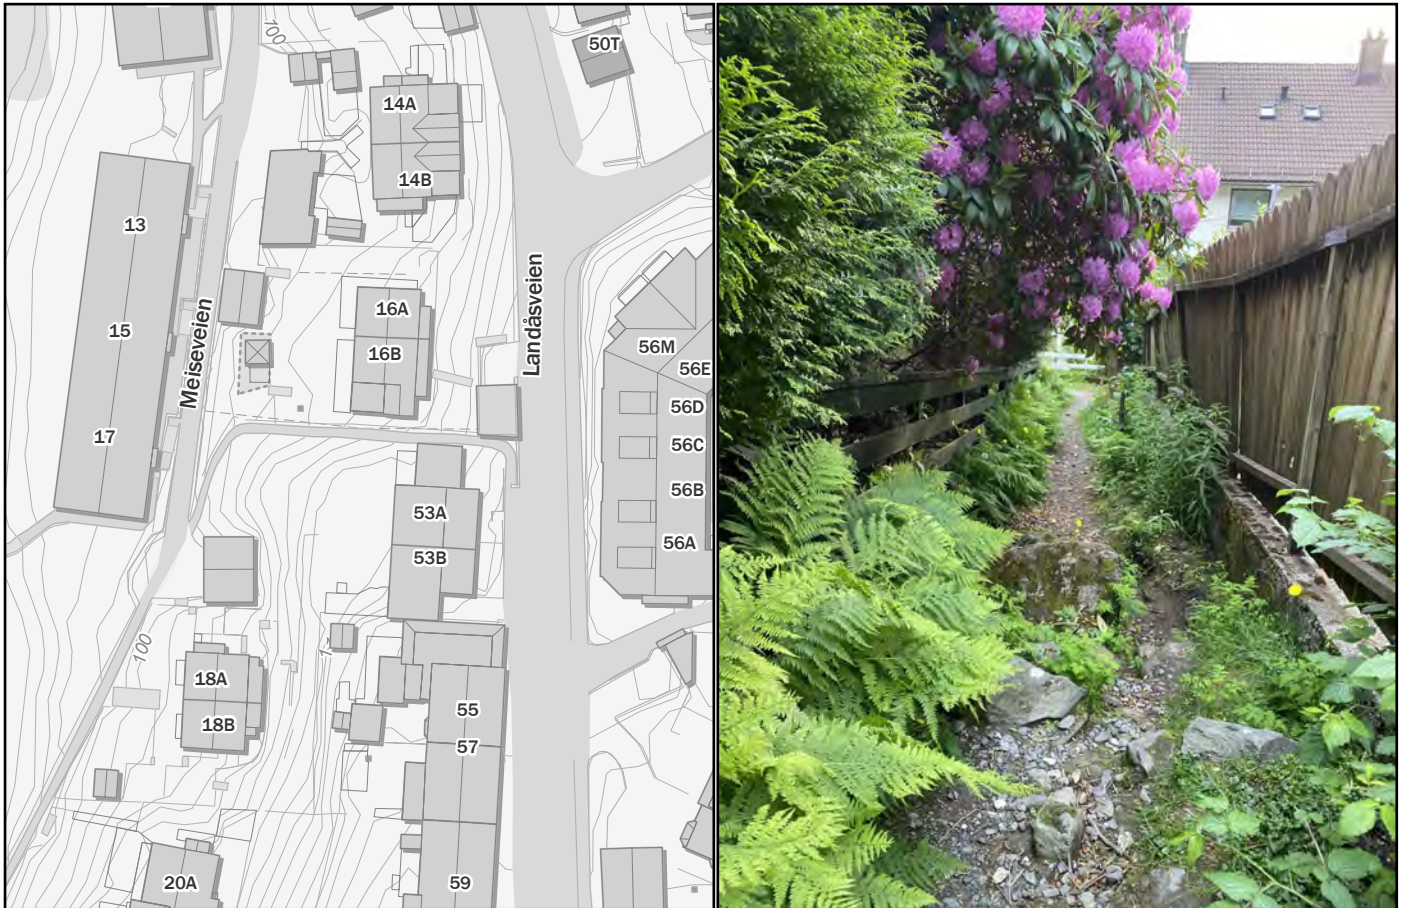
Annet / Dekke

Offentlig forbindelse som knytter sammen ulike gatenivåer. Kutter avstanden mellom Landåslien og Landåstorget. Bygger oppunder et finmasket gangnett. Gammel snarvei planlagt på kommunal eiendom.
