REPARASJONSTILTAK FOR GANGNETTET ÅRSTAD BYDEL - INKL. STORETVEIT OG FANTOFT

*UTARBEIDET SOM EN OPPFØLGING AV
GÅSTRATEGI 2019 - 2030*

BERGEN
KOMMUNE

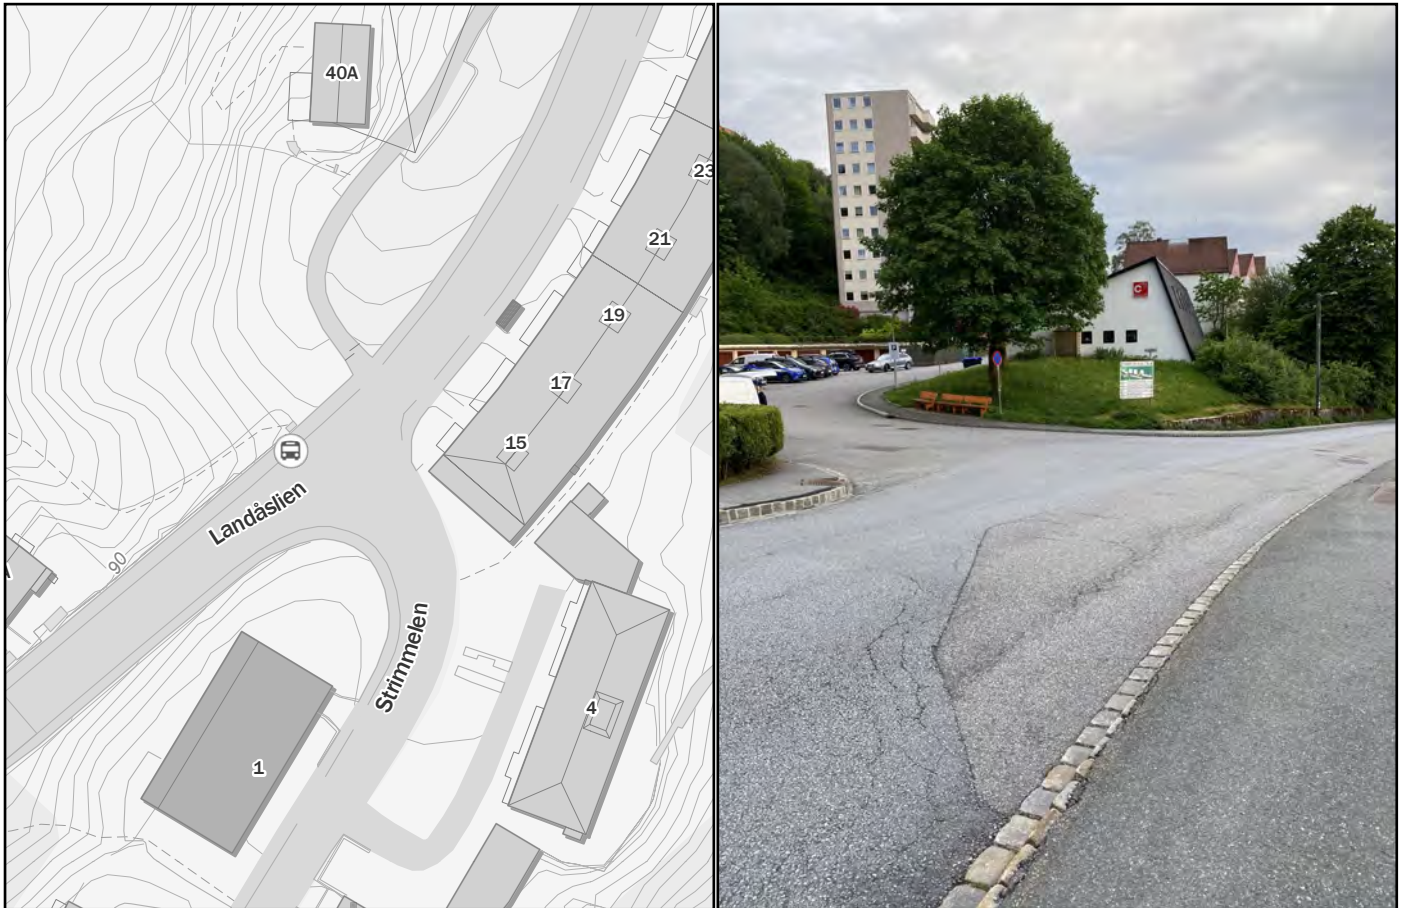
Utflytende sving eller kryss / Overgangsfelt

Utflytende sving fra Strimmelen. Lang avstand for å krysse over. Ikke tilrettelagt med overgangsfelt. Muliggjør høy fart gjennom svingen.

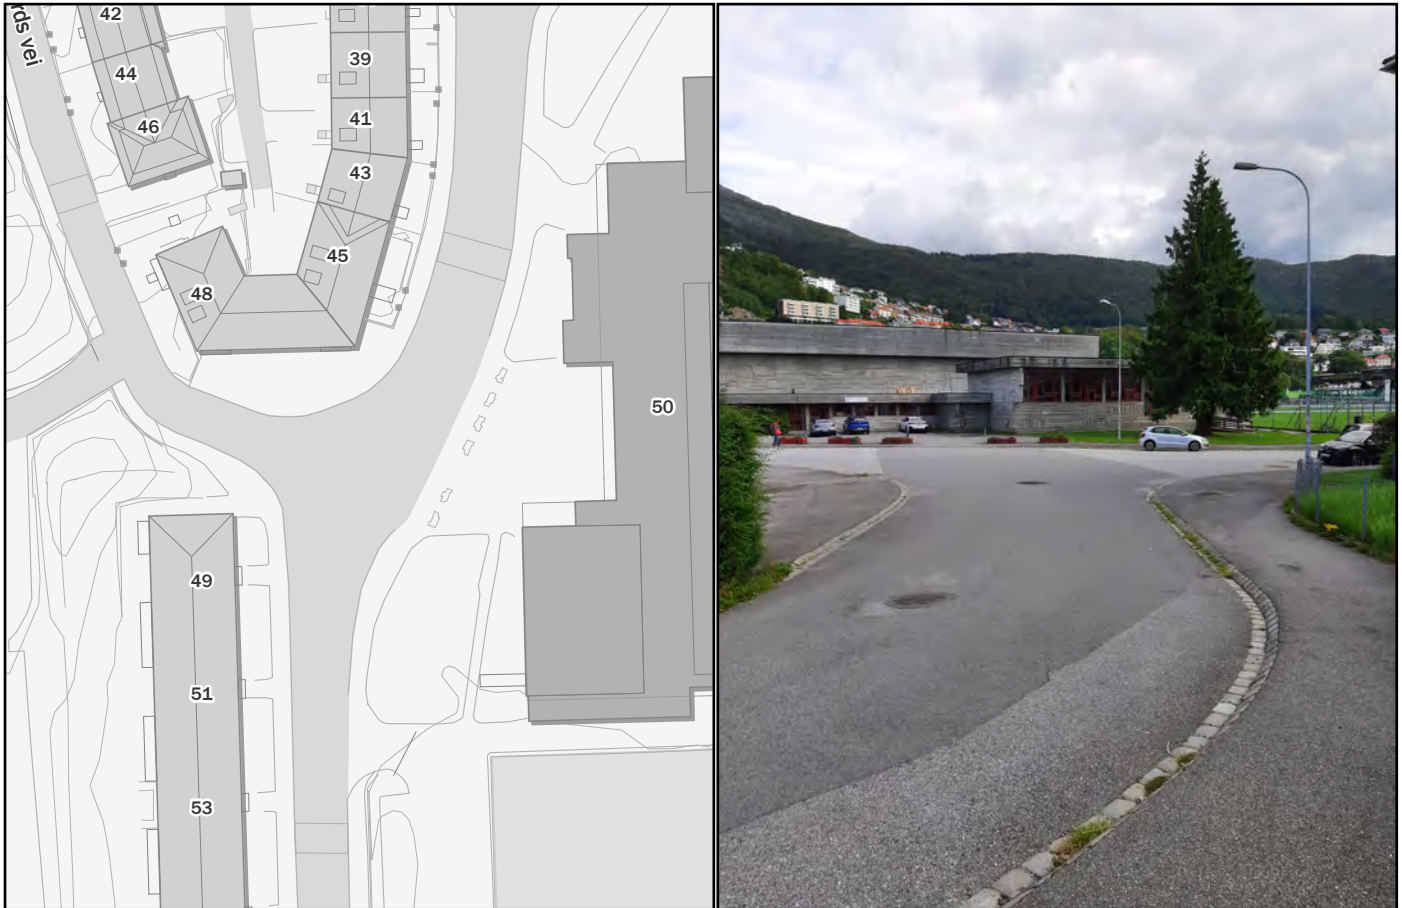
Meget utflytende veikryss. Viktig gangforbindelse går gjennom krysset, forbinder bl.a. Haukelandshallen, Nymarksbanene, HVL og Gimle ungdomsskole. Mangelfull tilrettelegging for gående.

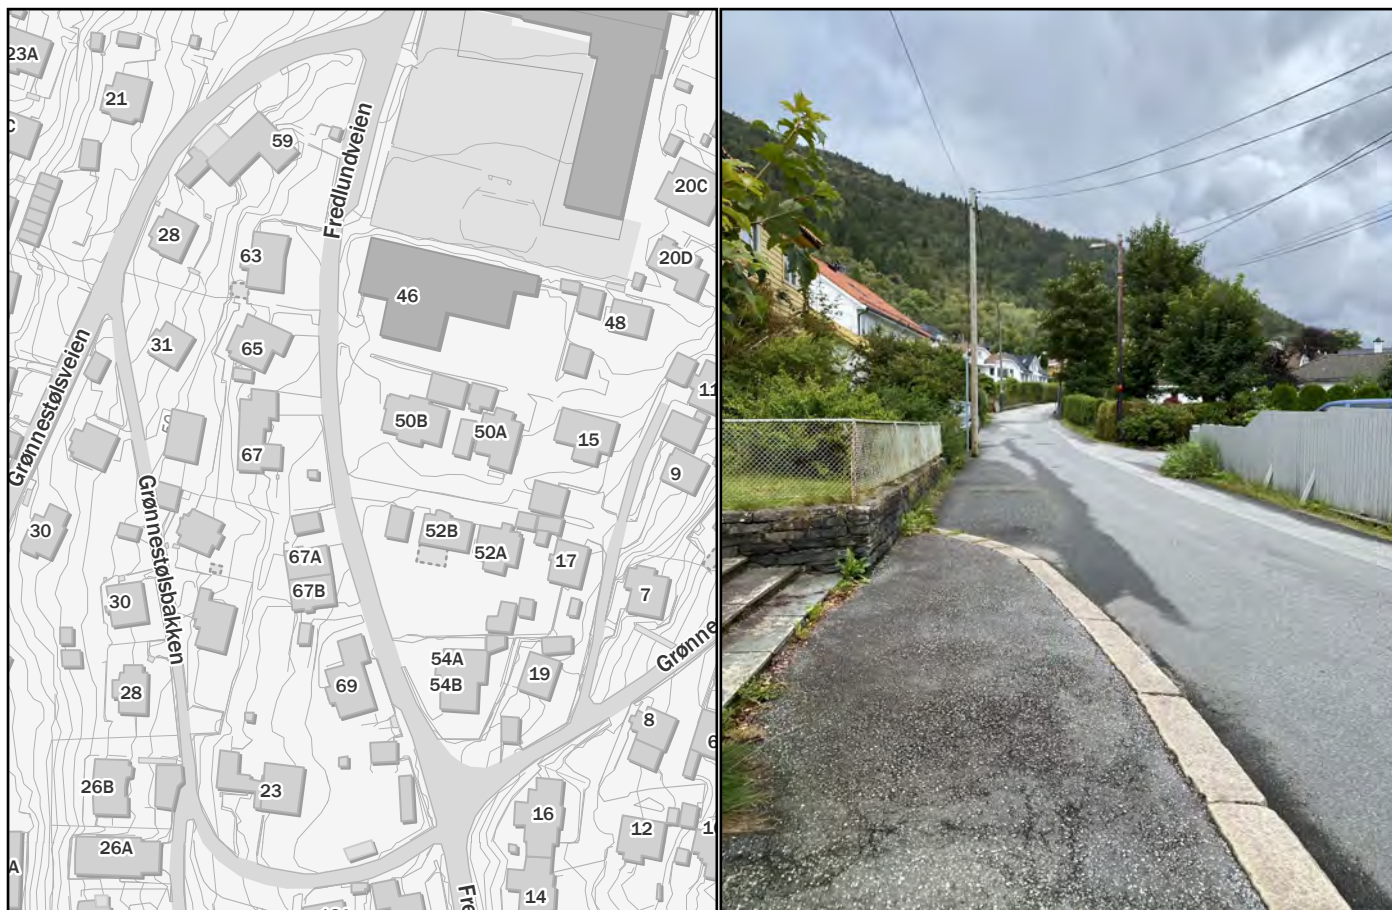
Smal eller manglende gangsone

Strekk på 130 meter midt i Fredlundveien som mangler fortau. Skolevei i umiddelbar nærhet til Minde skole. Ligger i et boligområde med begrenset tetthet.

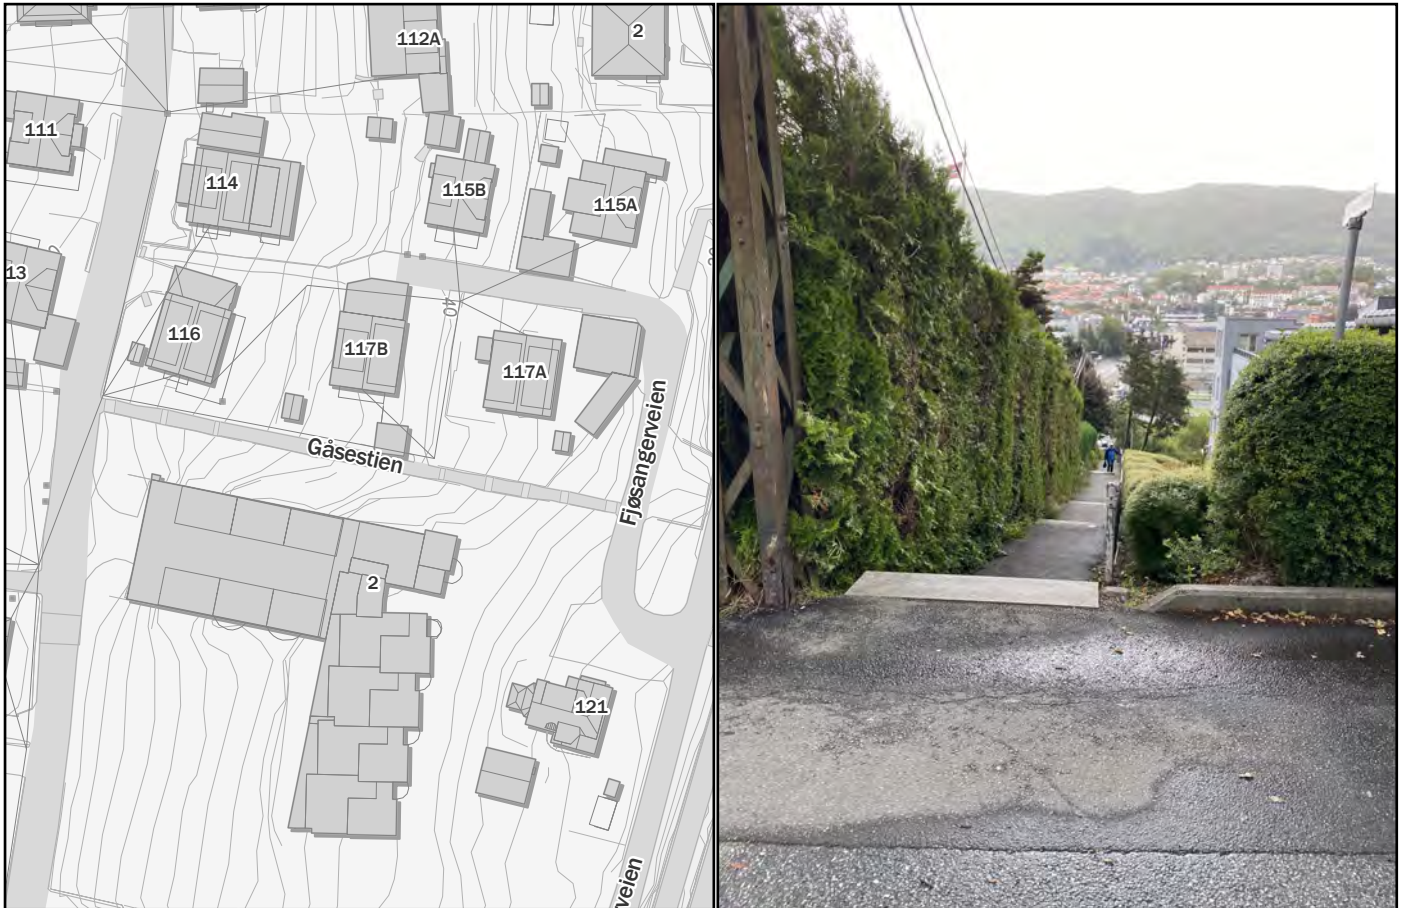
Belysning

Fin tverrforbindelse som mangler belysning på strekket. Det er belysning i topp og bunn. Viktig forbindelse til/fra kollektivholdeplass og dagligvare.

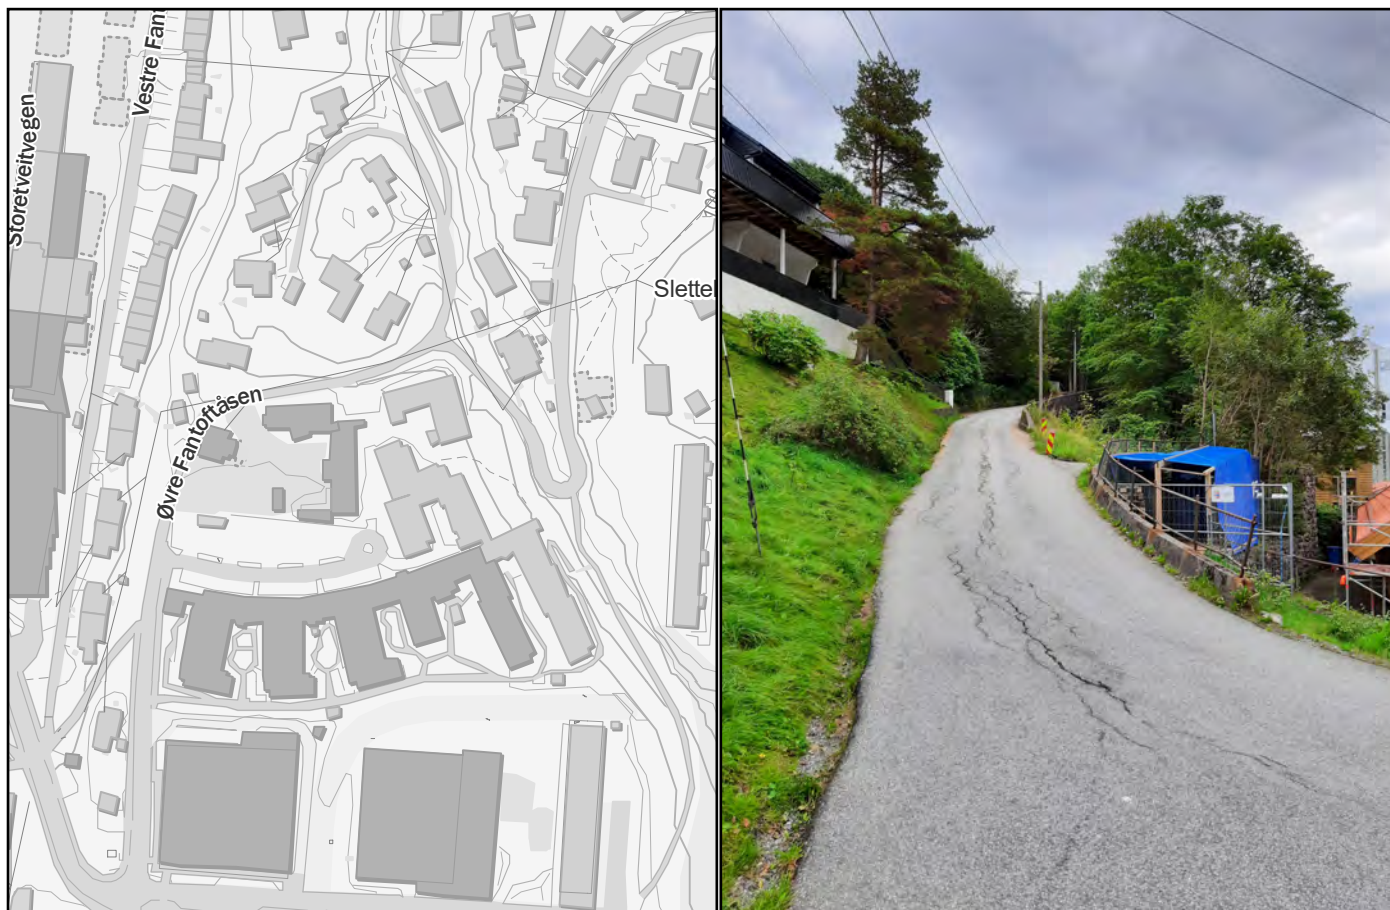
Smal eller manglende gangsone

Det mangler fortau på hele forbindelsen. Veien fører til bl.a. to barnehager, bybanestopp og ungdomsskole.

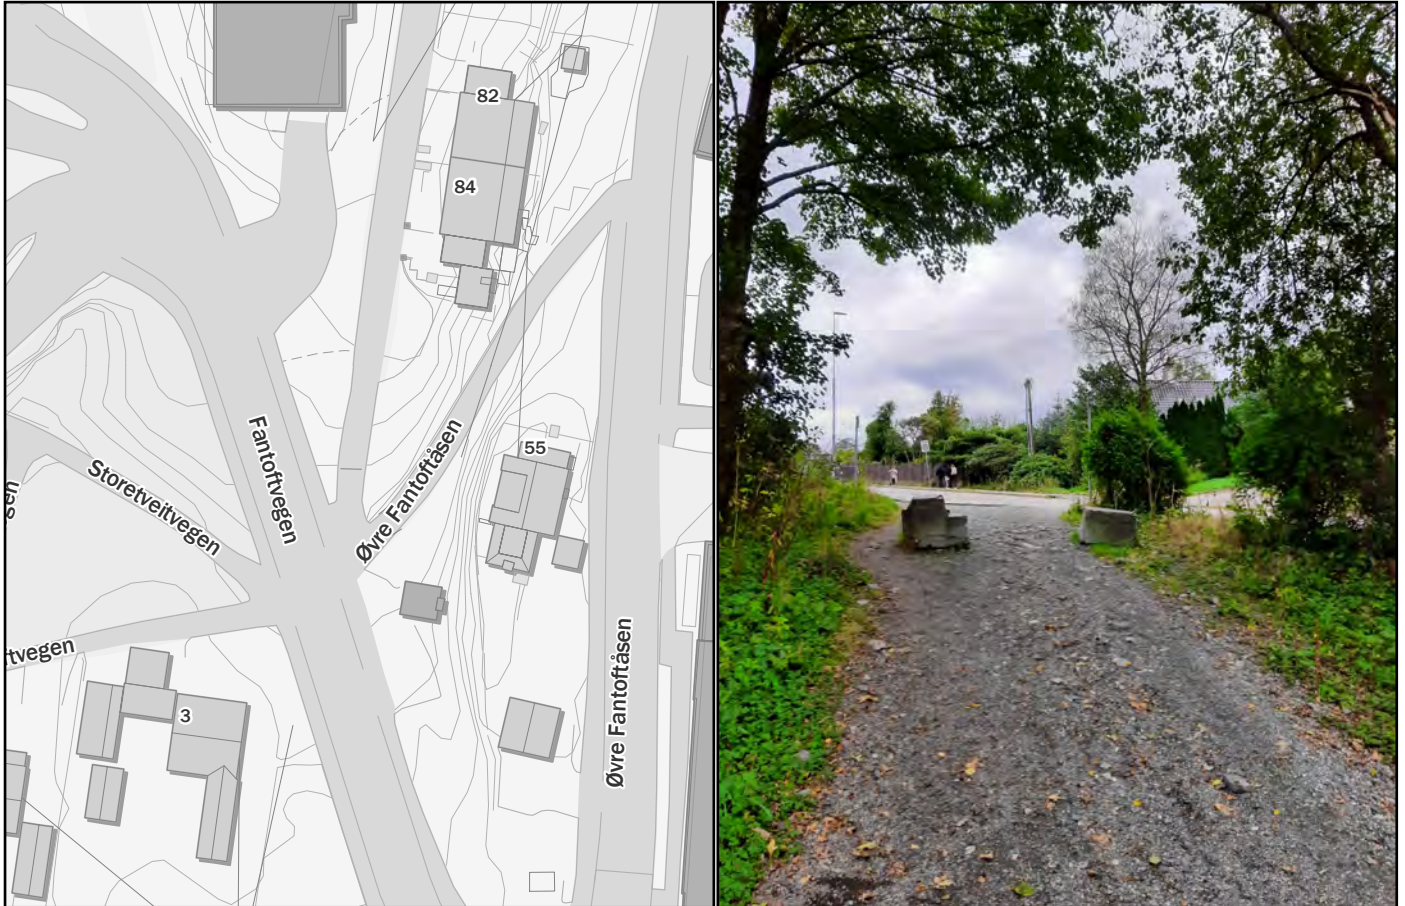
Uformell forbindelse med grusdekke som har behov for vedlikehold/drift - hovedsaklig knyttet til en del vegetasjon mot Fantoftveien i vest, hindrer god oversikt når man skal krysse veien.

Middels viktig forbindelse, middels målpunkt- og befolkningstetthet, men grei standard. Prioriteres derfor på nivå 3.

Reduser vegetasjon som hindrer sikt mot veien. Forbindelsen kan også formaliseres da den inngår i turforbindelse for rekreasjon.

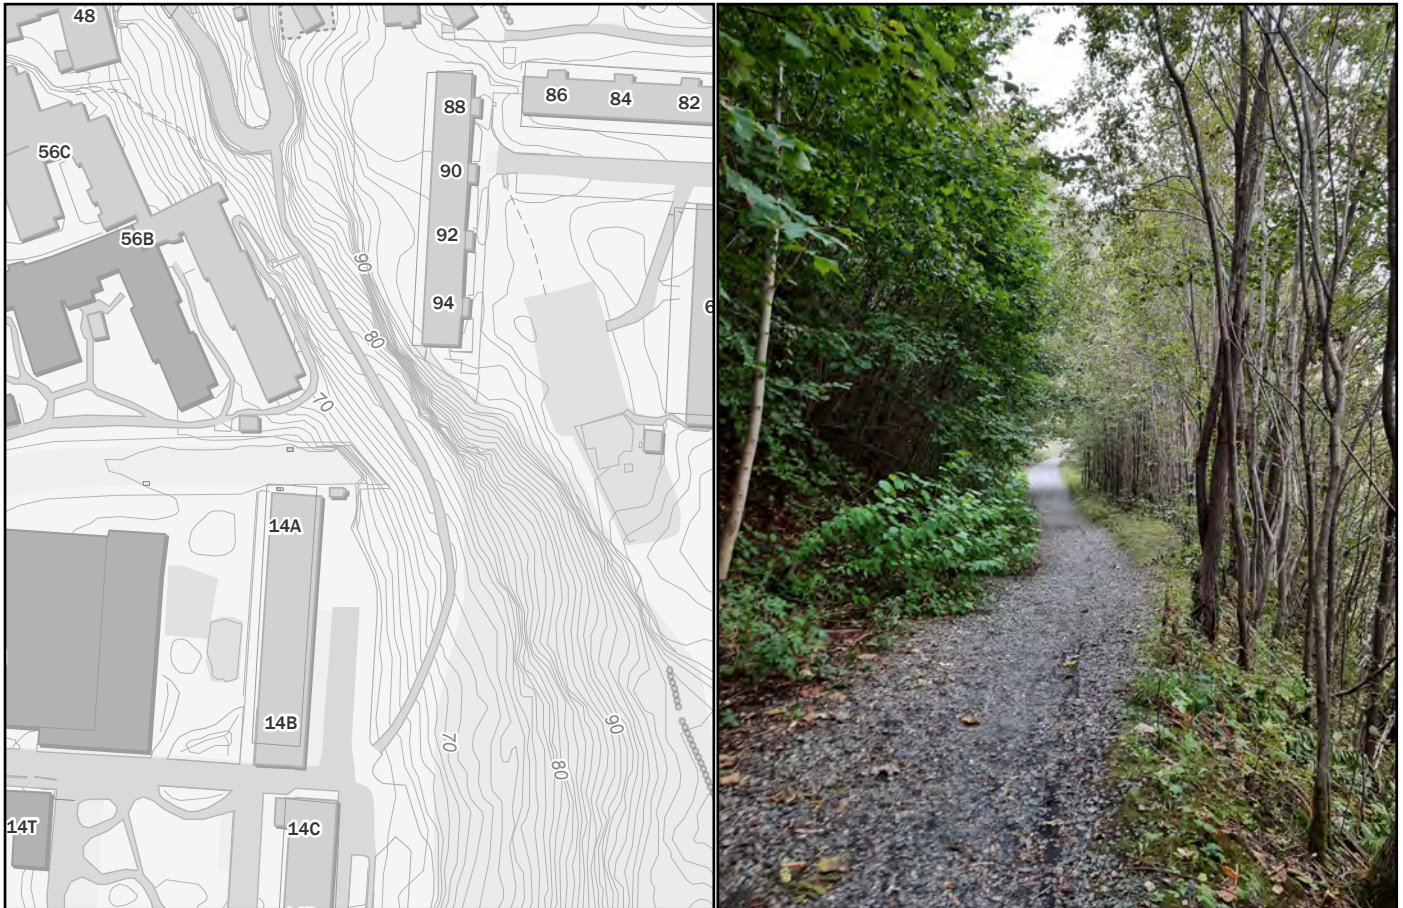
#67 Mellom Fantoft studentby og Vilhelm Bjerknæs vei

Nordre del har dårlig dekke og er lite oversiktlig, sørlige del er bedre, men hele forbindelsen mangler belysning.

Middels målpunkt- og befolkningstetthet. Sentral forbindelse lokalt. Skoleveg. Prioriteres derfor på nivå 3.

Anlegge belysning på hele strekket, samt vurdere bredere vei.

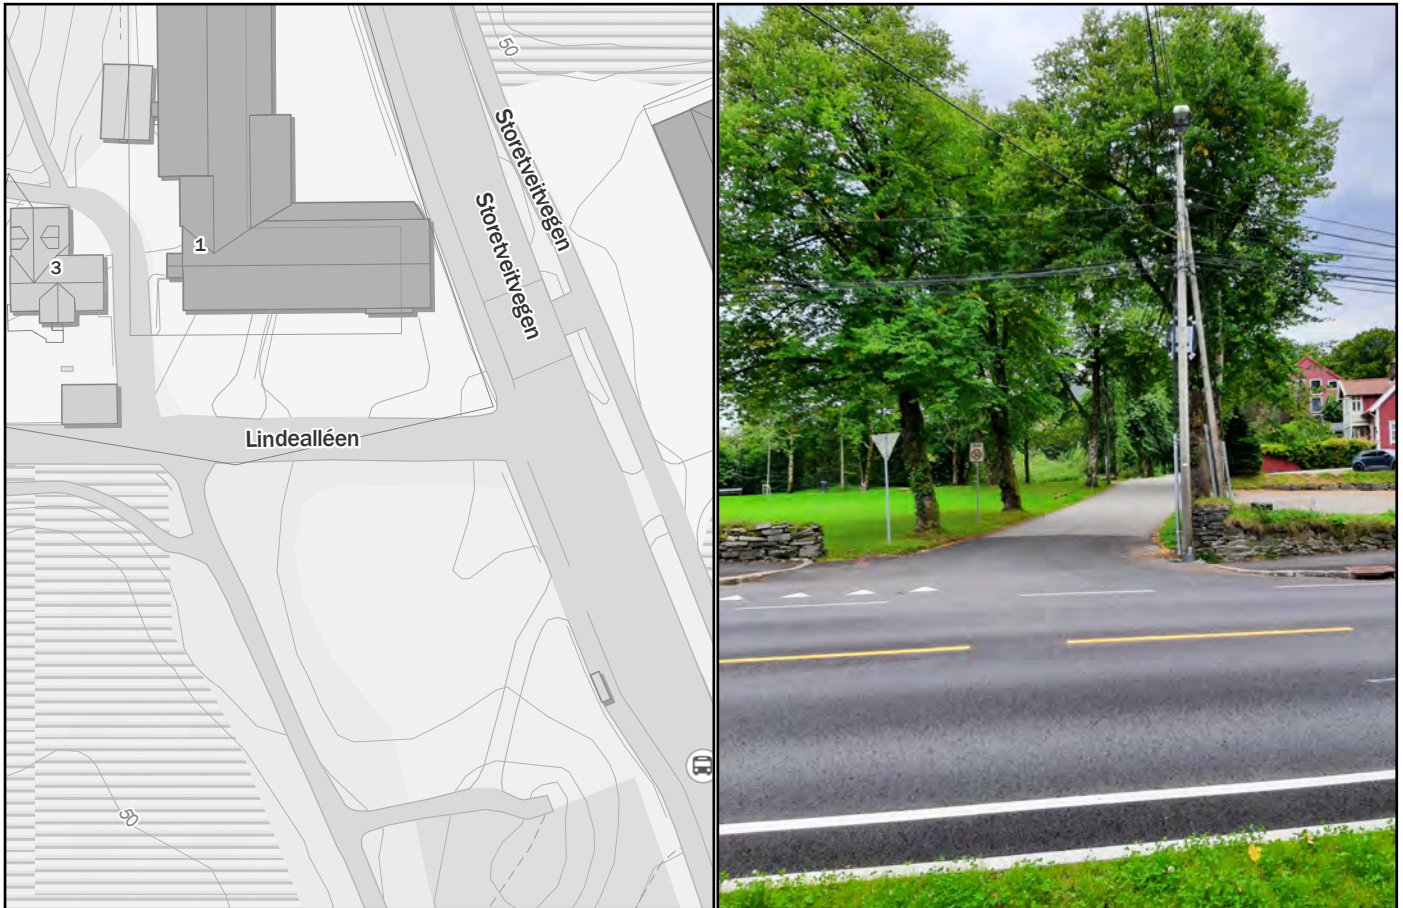
#68 Lindealleen v/ Storetveitvegen

Mangler fortau mellom krysset til Storetveitveg. og start for turvei Storetveitmarken. Veien er middels trafikkert m.t.p. området og utforming (gjennomkjøring fra Mindemyren). Fortau er ytterligere aktualisert nå overgangsfelt i Storetv. er flyttet nord.

Lav befolknings- og målpunkttetthet. En del fotgjengere som adkomst til friområde, men noe oversikt. Prioriteres derfor på nivå 3.

Etable fortau slik at det er sammenhengende gangsone fra kryssing av Storetveitvegen. Viktig rekreasjonsområde.

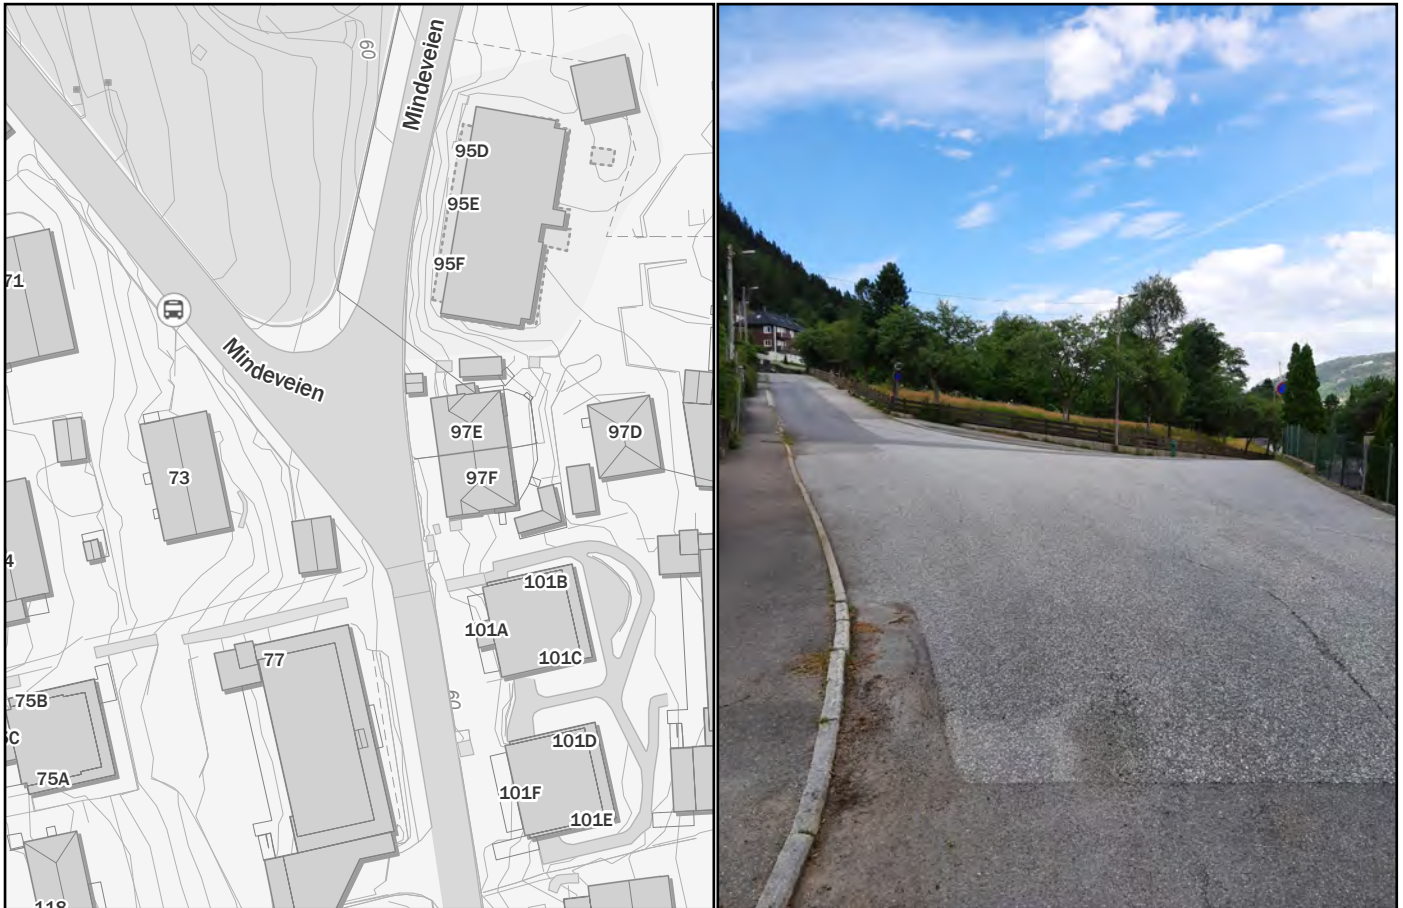
#69 Mindeveien

Utflytende kryss/sving i boliggate på Mindeveien som er dårlig tilrettelagt for gående. Betjener kollektivtrafikk, men det er rom for forbedring.

Stram opp krysset og tilrettelegg bedre for fotgjengere, gjerne med fortau på østsiden av krysset.

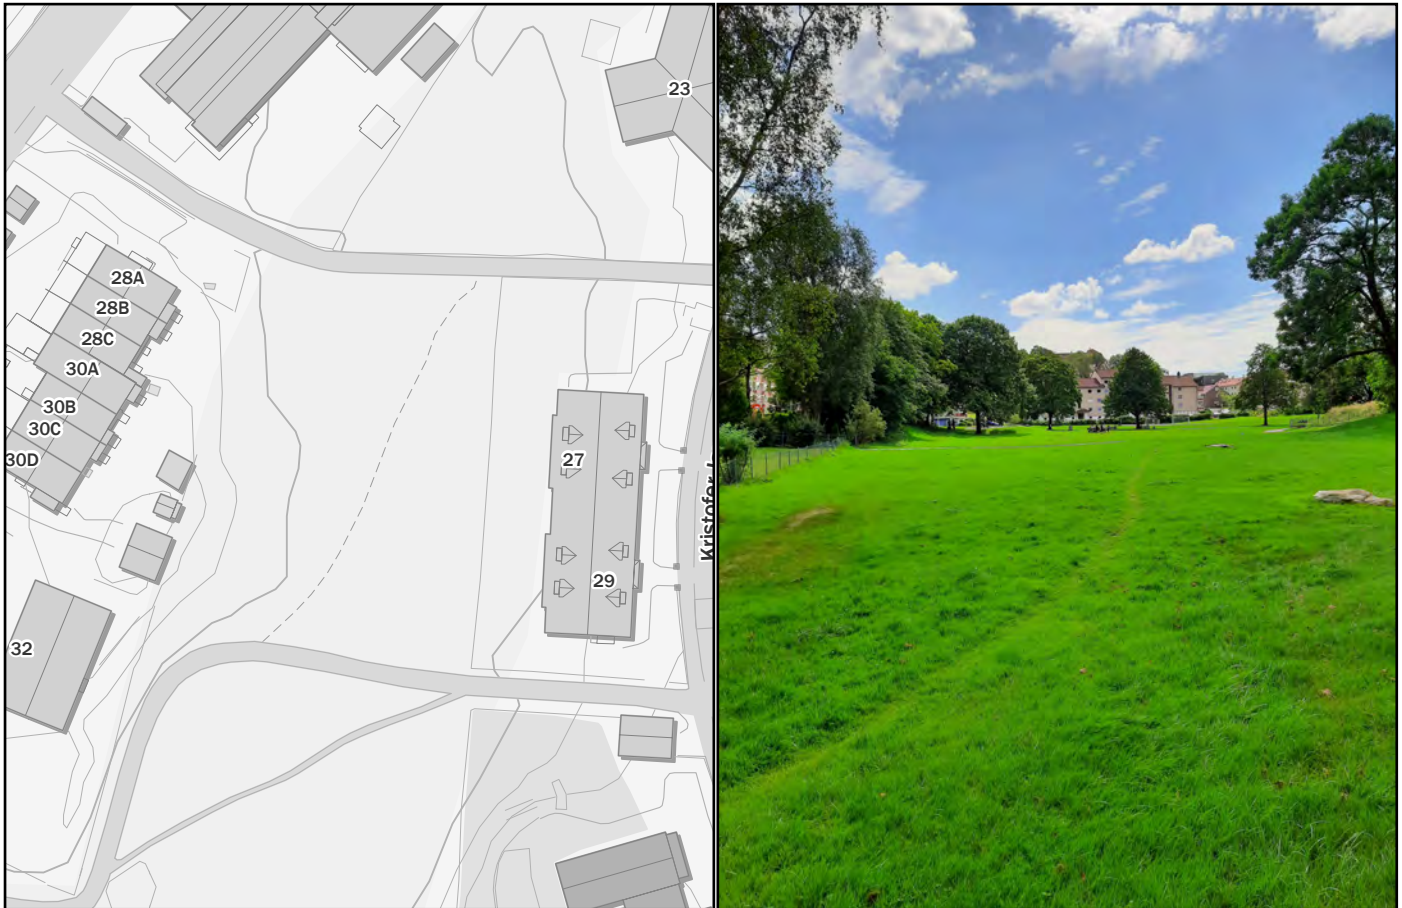
Sti/tråkk i gress som krysser gjennom grøntområdet/parken for å kutte avstand. Noe dårlig drenert så relativt fuktig når det regner mye. Relativt etablert, men ikke formalisert. Godt eksempel på raskeste vei.

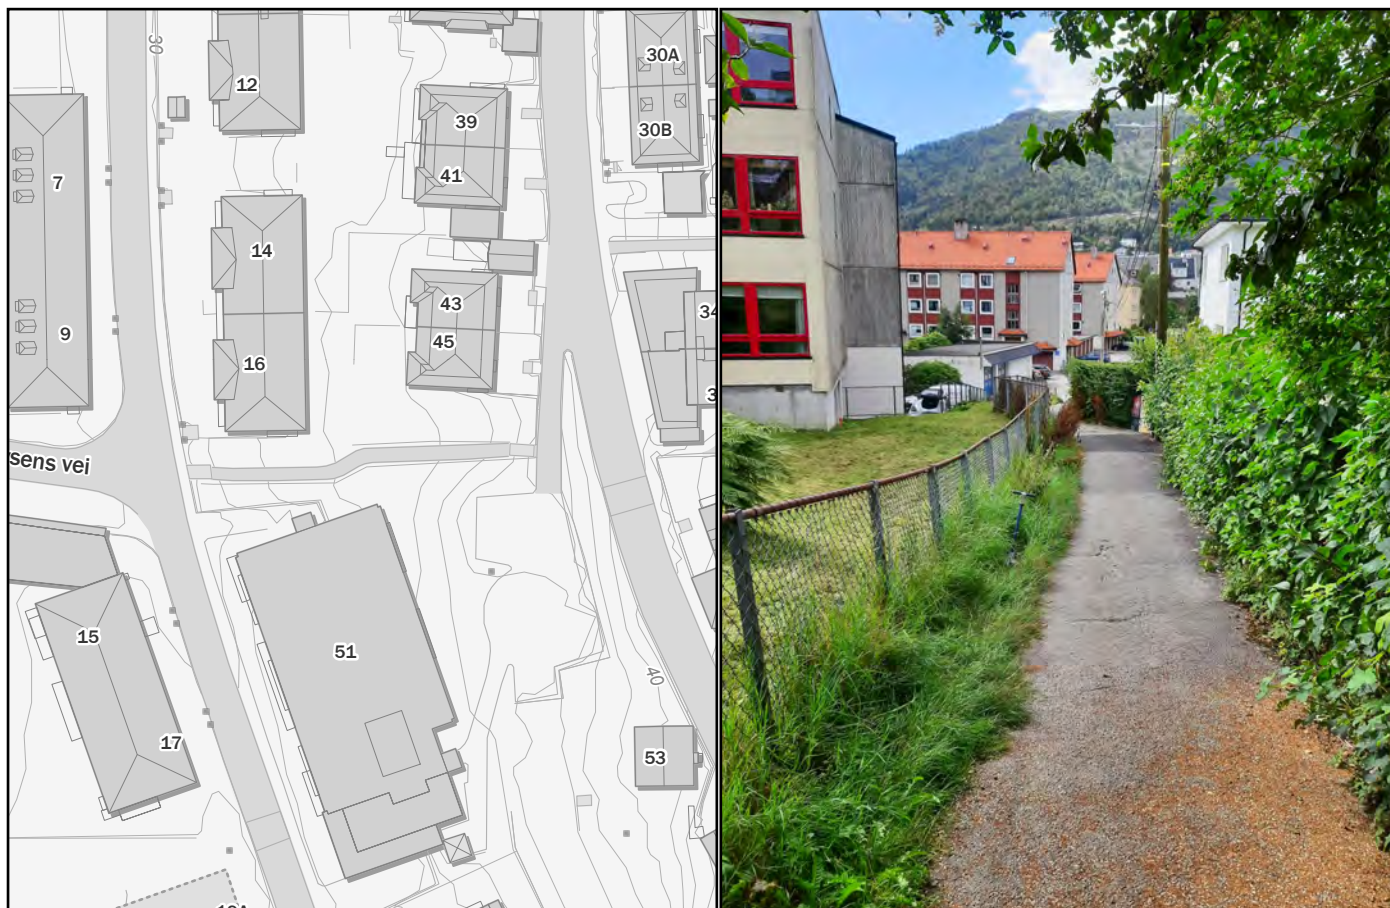
Tverrforbindels som kutter mye avstand mellom Wergeland- og Fridalenområdet. Har vært mangelfullt driftet vinterstid selv om den er kommunal. Spesielt problematisk siden den er noe bratt.

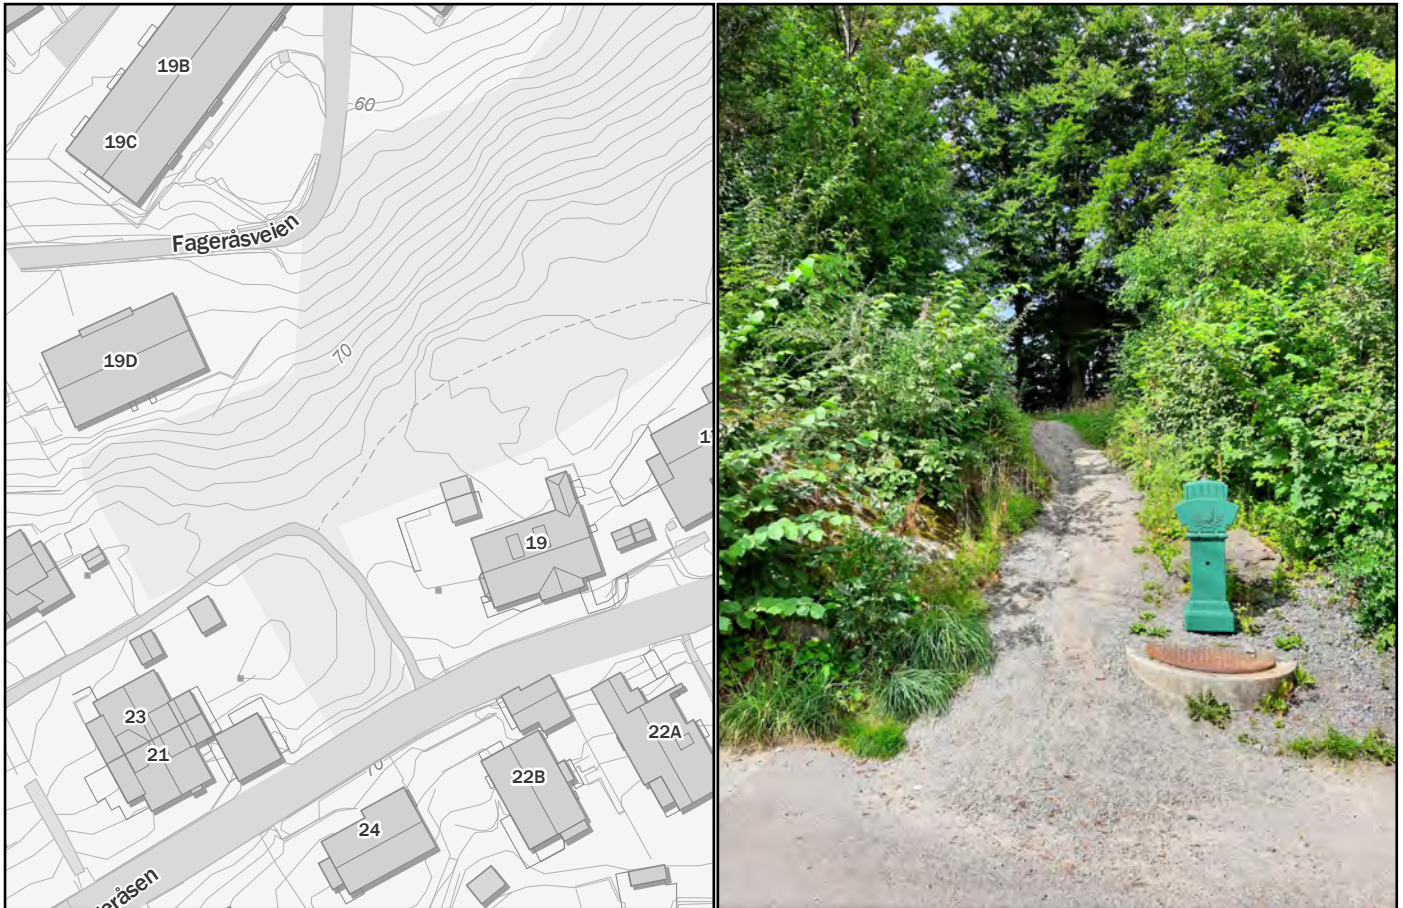
Gursvei i skogen på Fageråsen som er forbundet til Fageråsveien med sti. Mangler tilrettelegging fra grusveien til Fageråsveien.

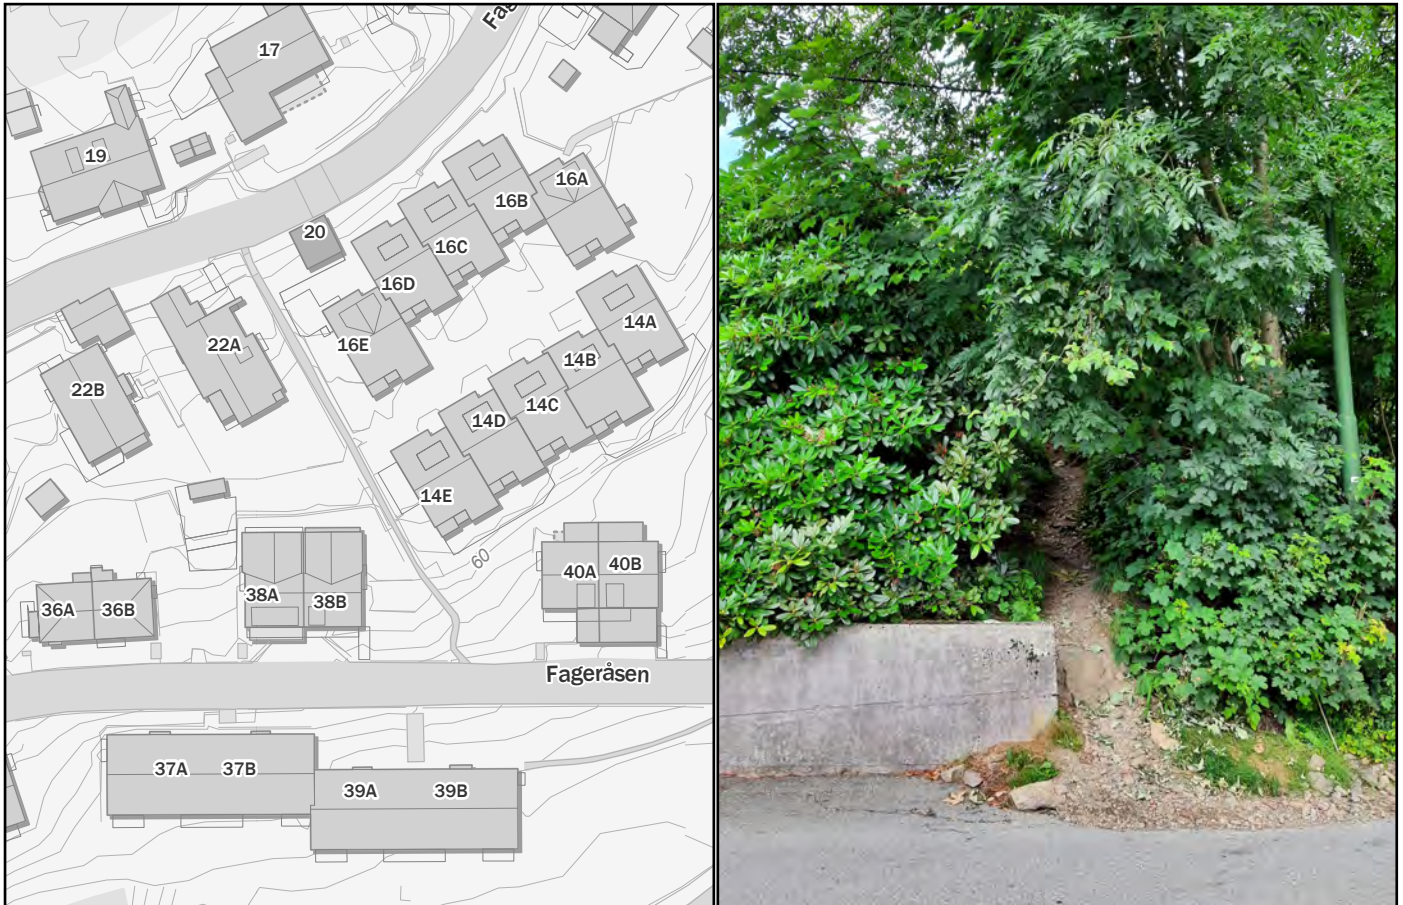
Eksisterende kommunal forbindelse. Ser noe gjengrodd ut i nedre del, samt at det mangler noen tilrettelegging for adkomst.

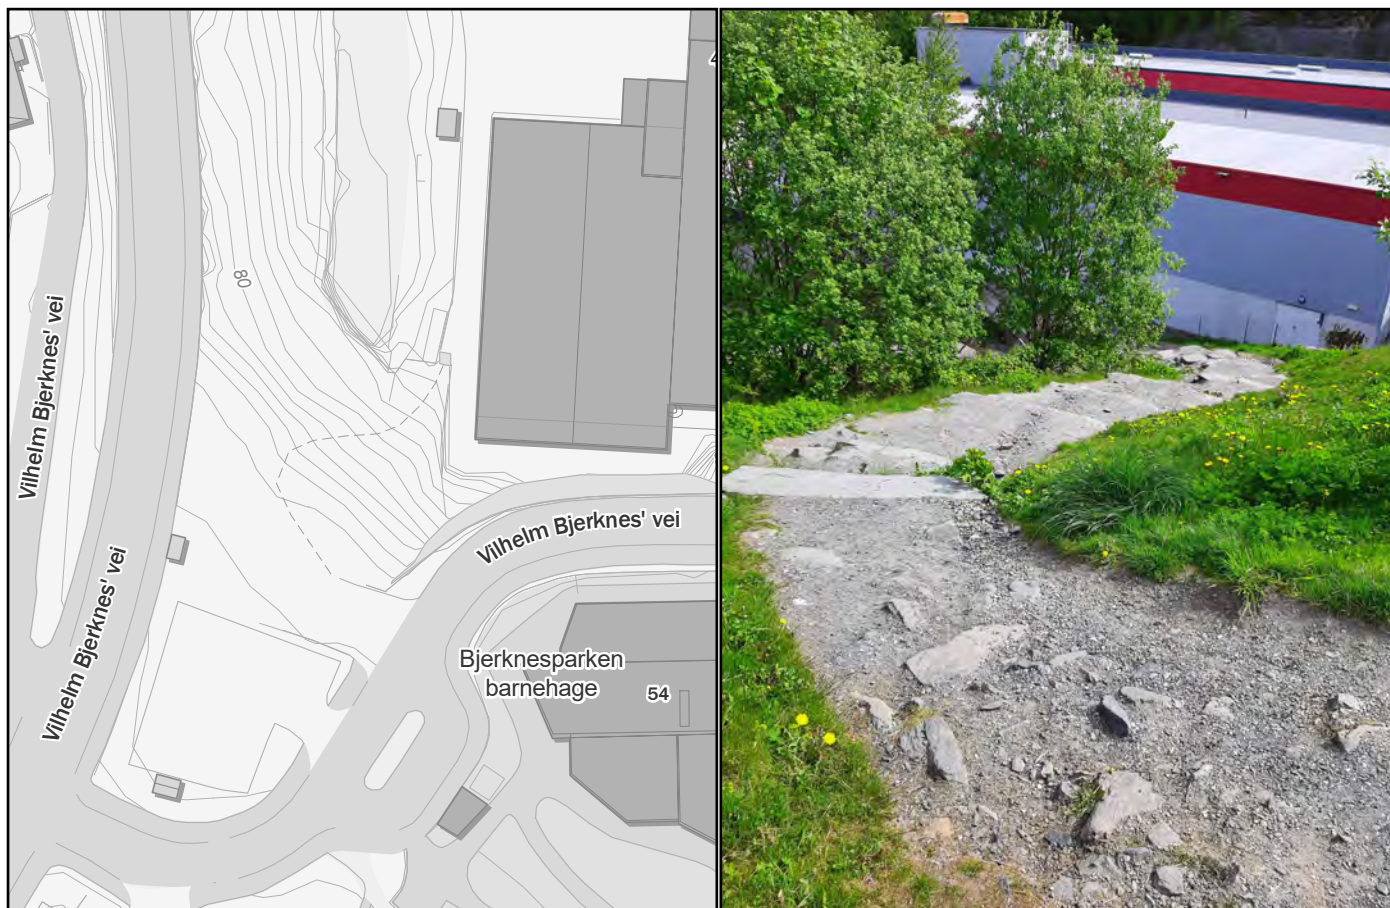
Gangvei/grusvei som går ned til Fysak er i ganske dårlig stand, mye av grusen er skylt bort med overvannet. Mangler belysning og rekkverk.

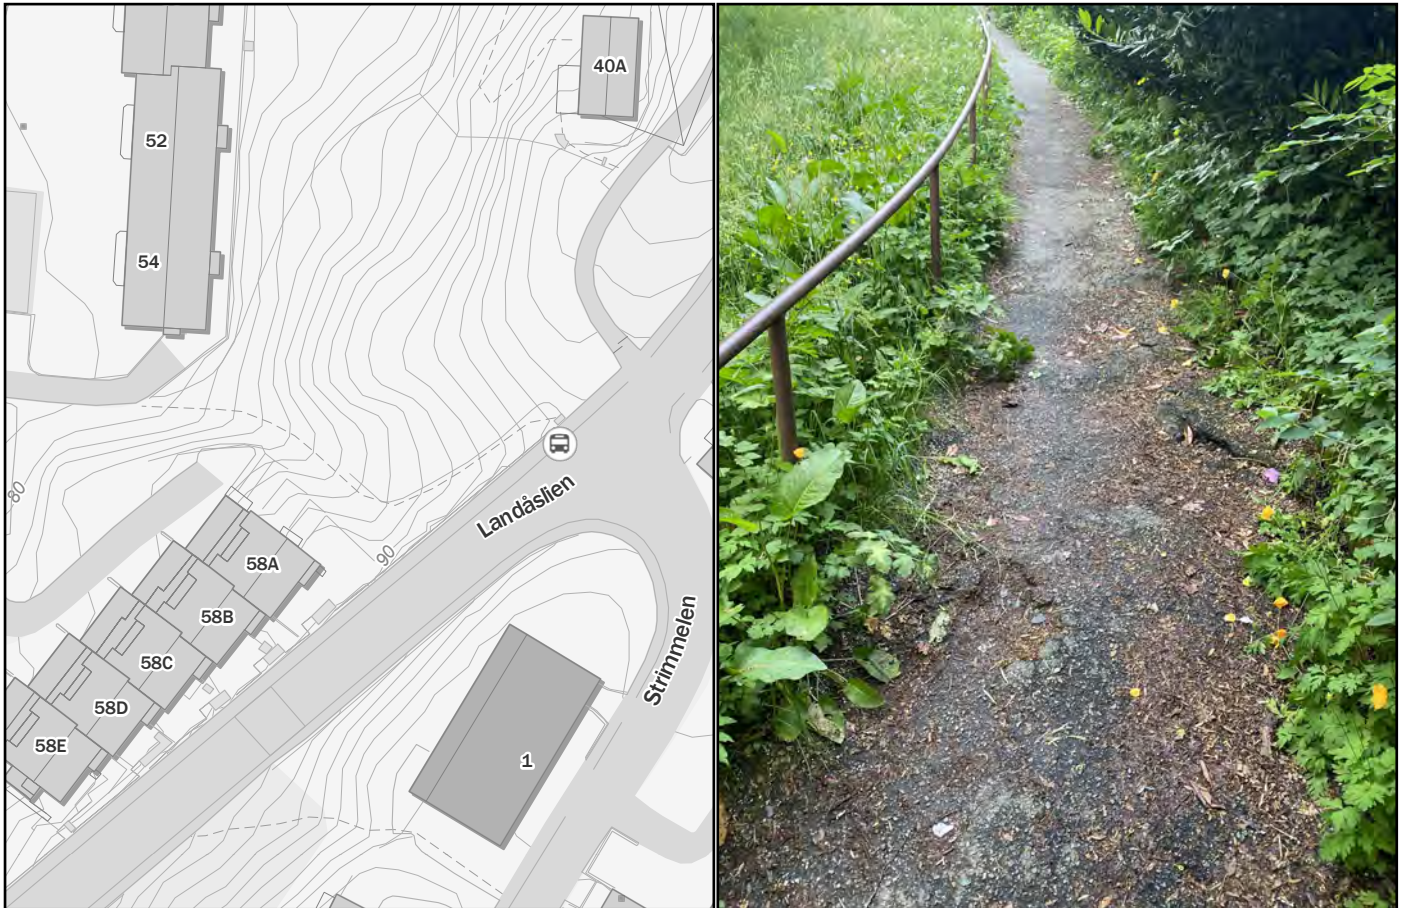
Offentlig tverrforbindelse mellom to gatenivåer. Kutter avstander og bidrar til et finmaske gatenett. Mangelfull drift av forbindelsen sommer og vinter. Mye vegetasjon som muligens blir trimmet en gang i sesongen.

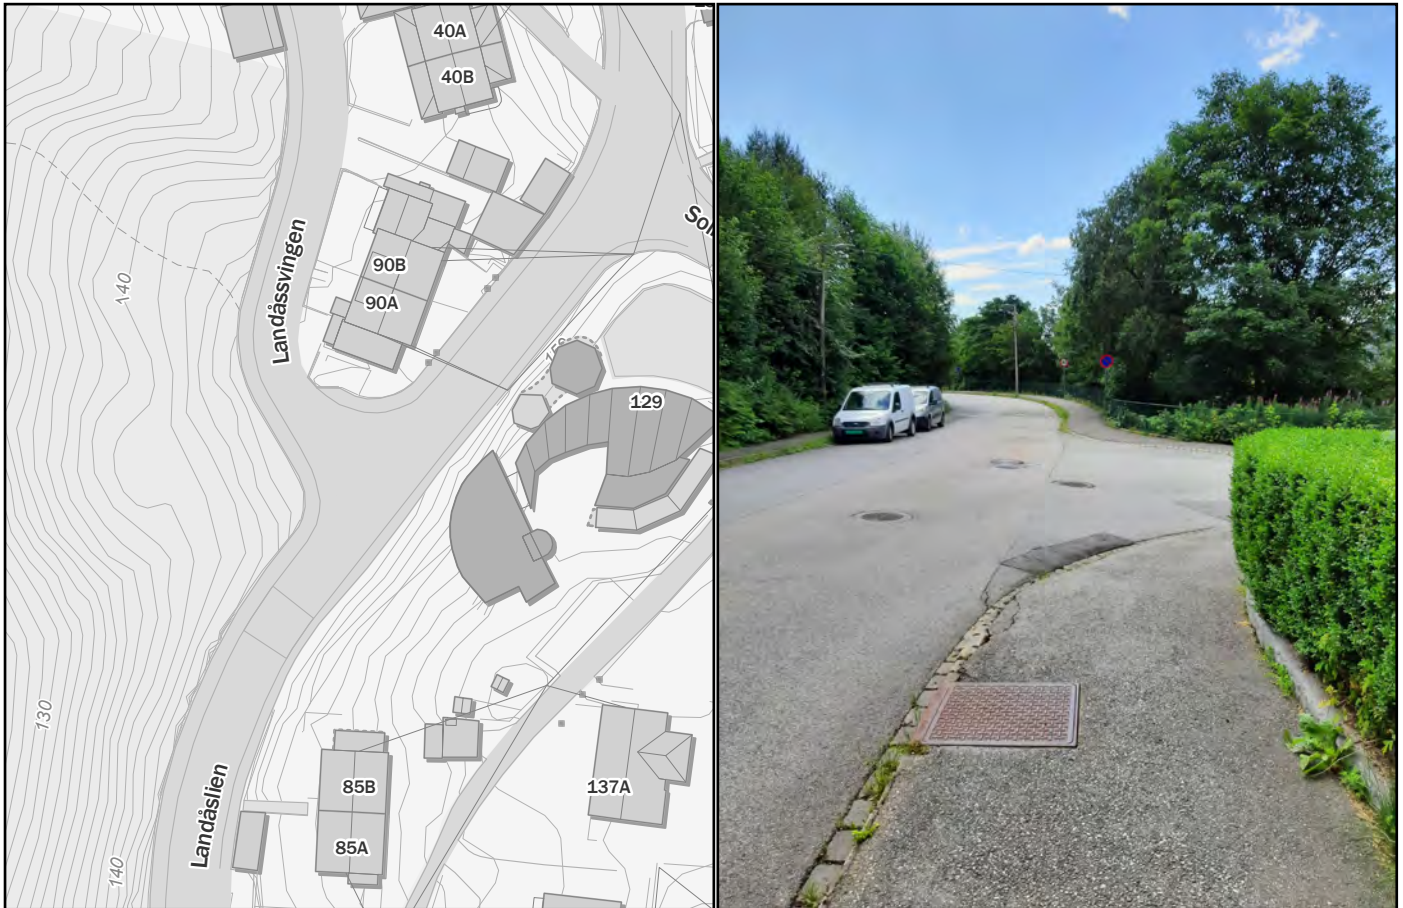
Utflytende veikryss som resulterer i lang krysningsavstand for fotgjengere. Ingen oversikt om det kommer biler kjørende opp Landåssvingen før man er langt ute i veien. Relativt mange fotgjenger i området med bakgrunn i boligområde og byfjellene.

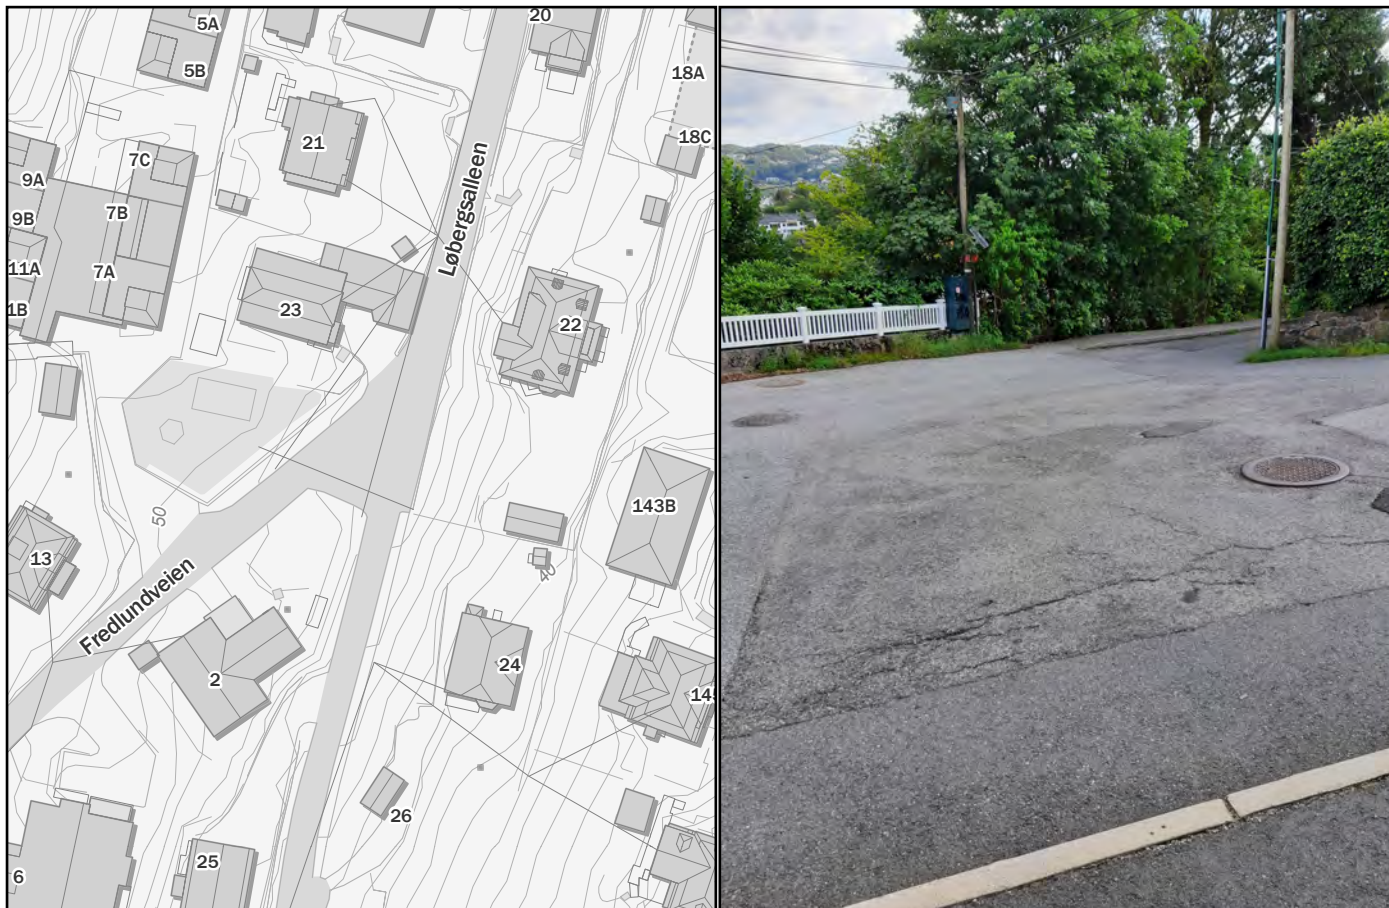
Utflytende veikryss. Fotgjengere og kjørende deler i stor grad veien. Viktig forbindelse til kollektivholdeplass.
