KULTURMINNEGRUNNLAG

Kommunedelplan, Åsane, Haukås g.nr. 199 m.fl.

BYANTIKVAREN

Skriftserienr.: 2013-3

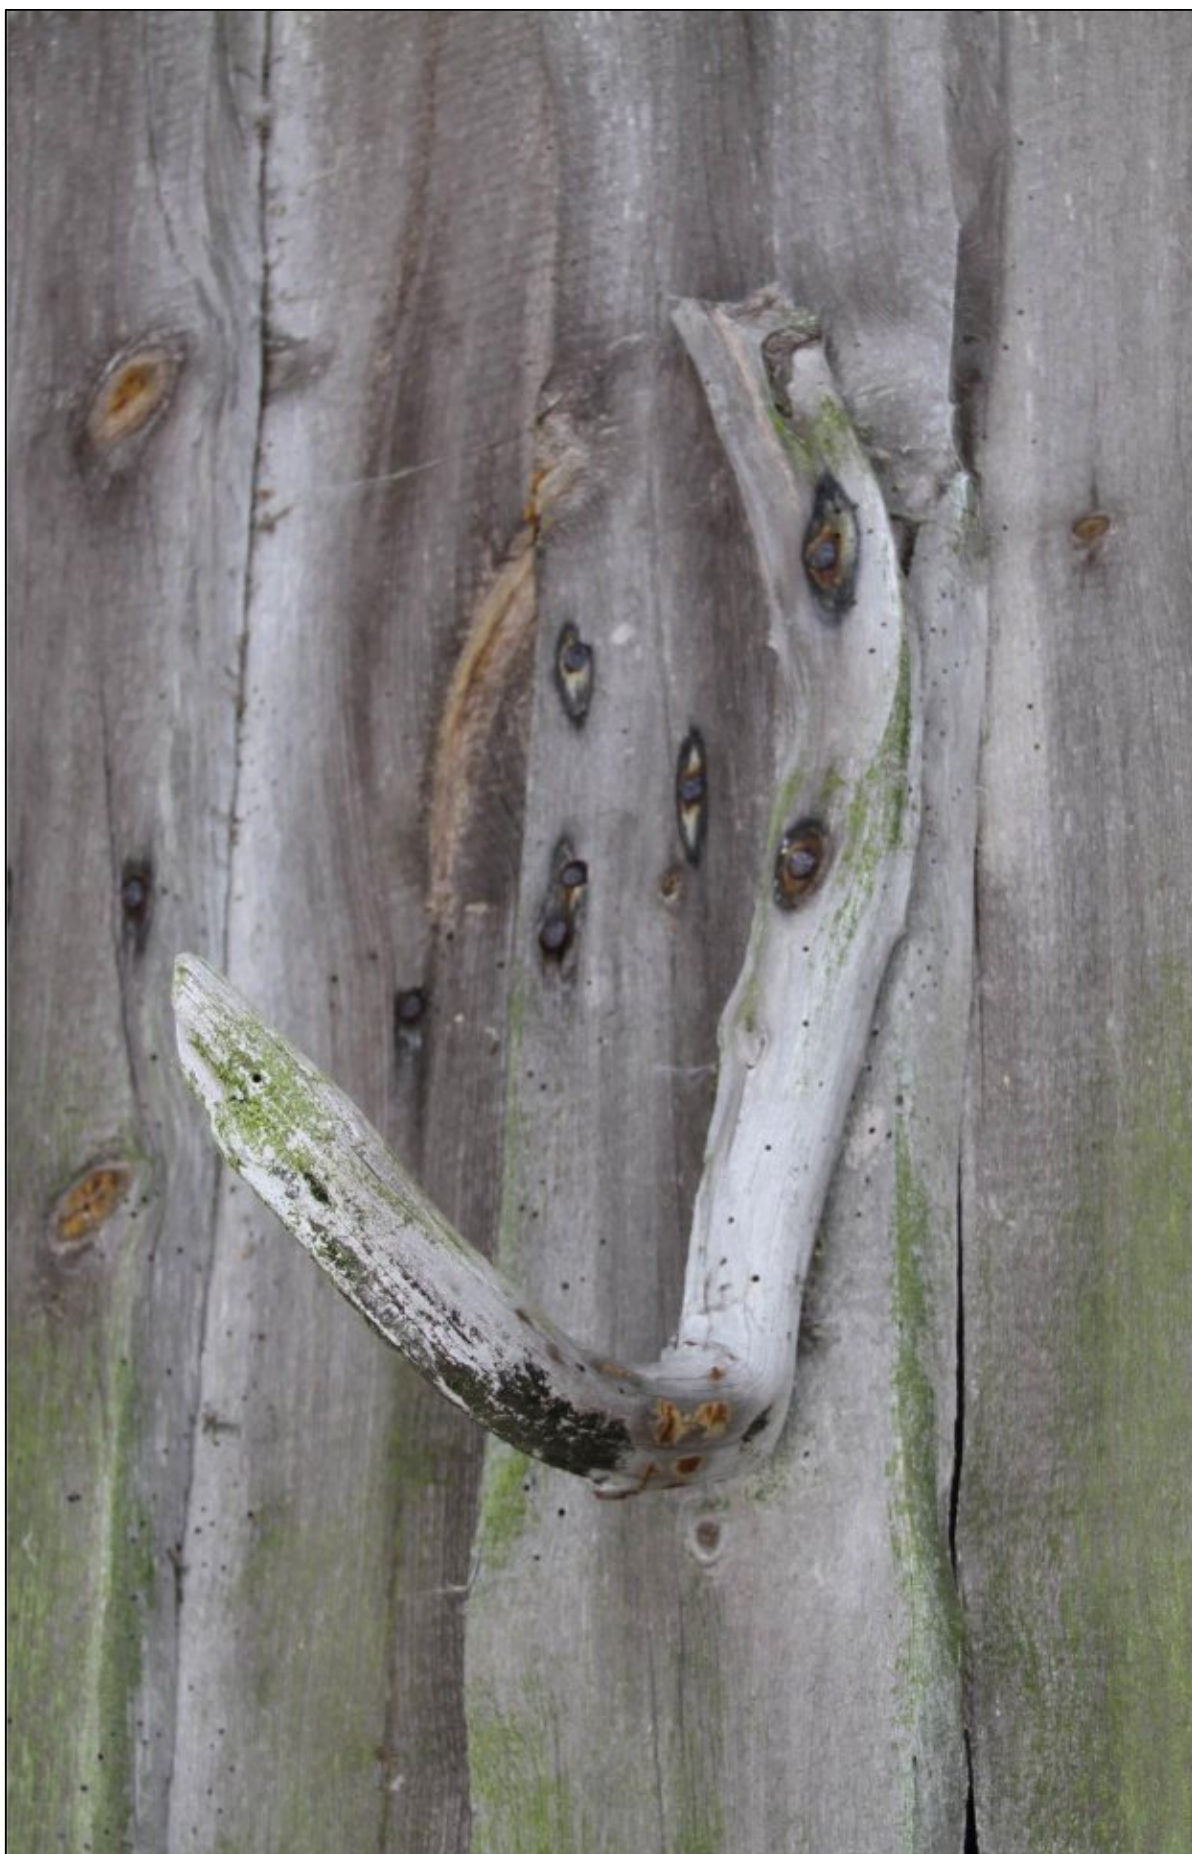
Fig.2: Krok på låvevegg på Almås gård (Kilde: Bergen kommune, Byantikvaren 2013).

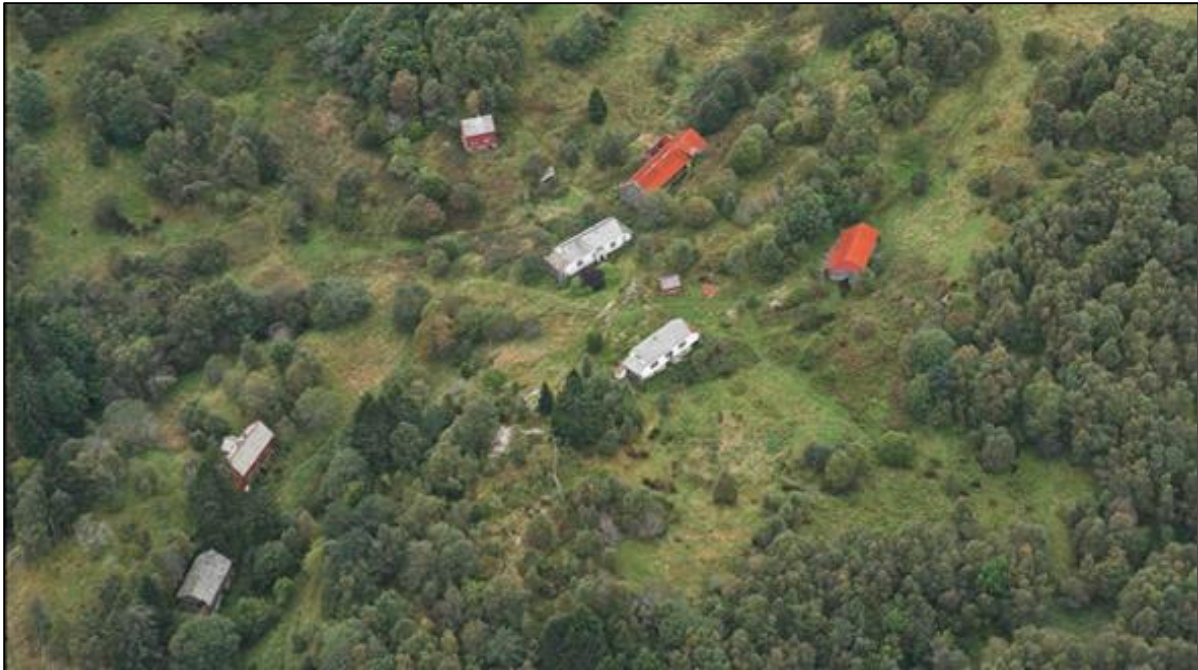
Fig.4: Flyfoto over Almås gård viser en serie enkeltobjekt som til sammen danner et godt bevart verneverdig kulturmiljø (Kilde: Bergen kommune 2012).

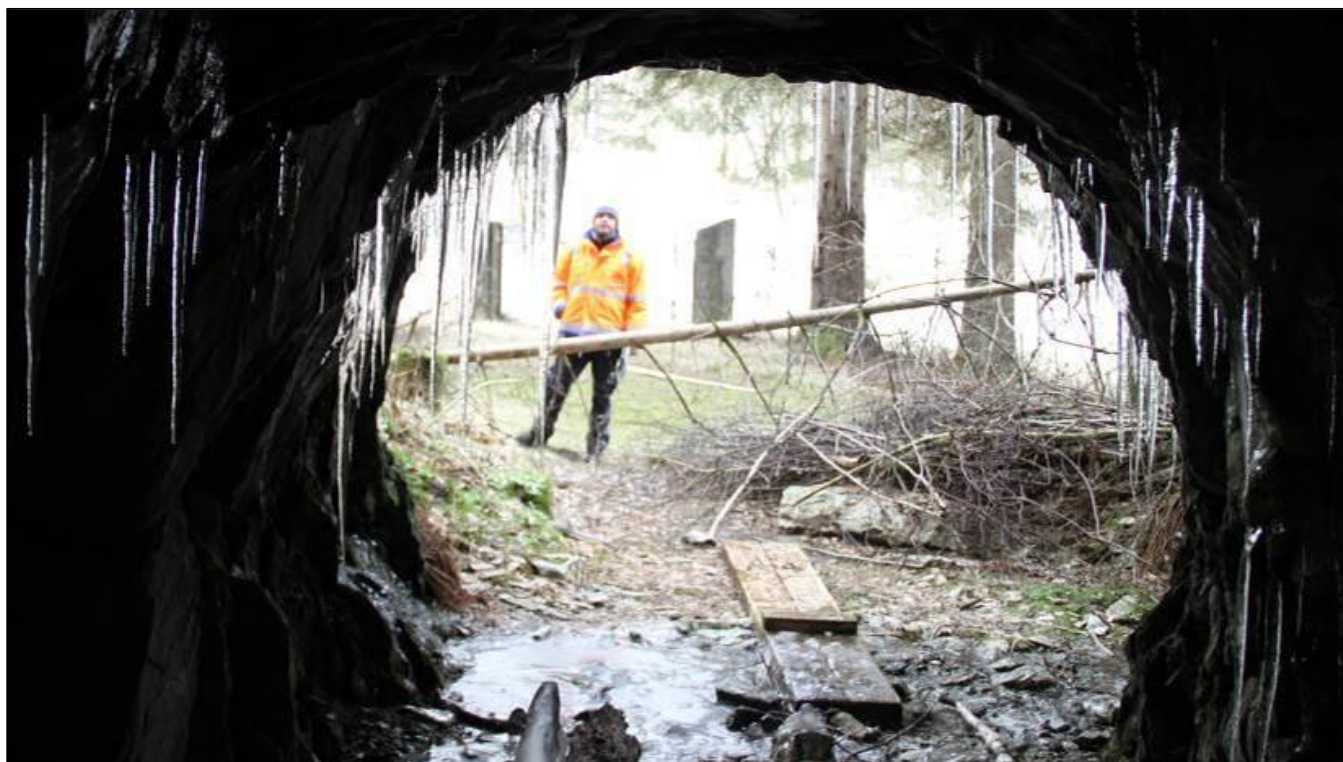
Fig.5: Observasjoner i felt på Hylkjeneset. Bilde inne fra en tunnel som trolig har utgjort en del av det tyske forsvarsverket på neset (Kilde: Bergen kommune, Byantikvaren 2013).

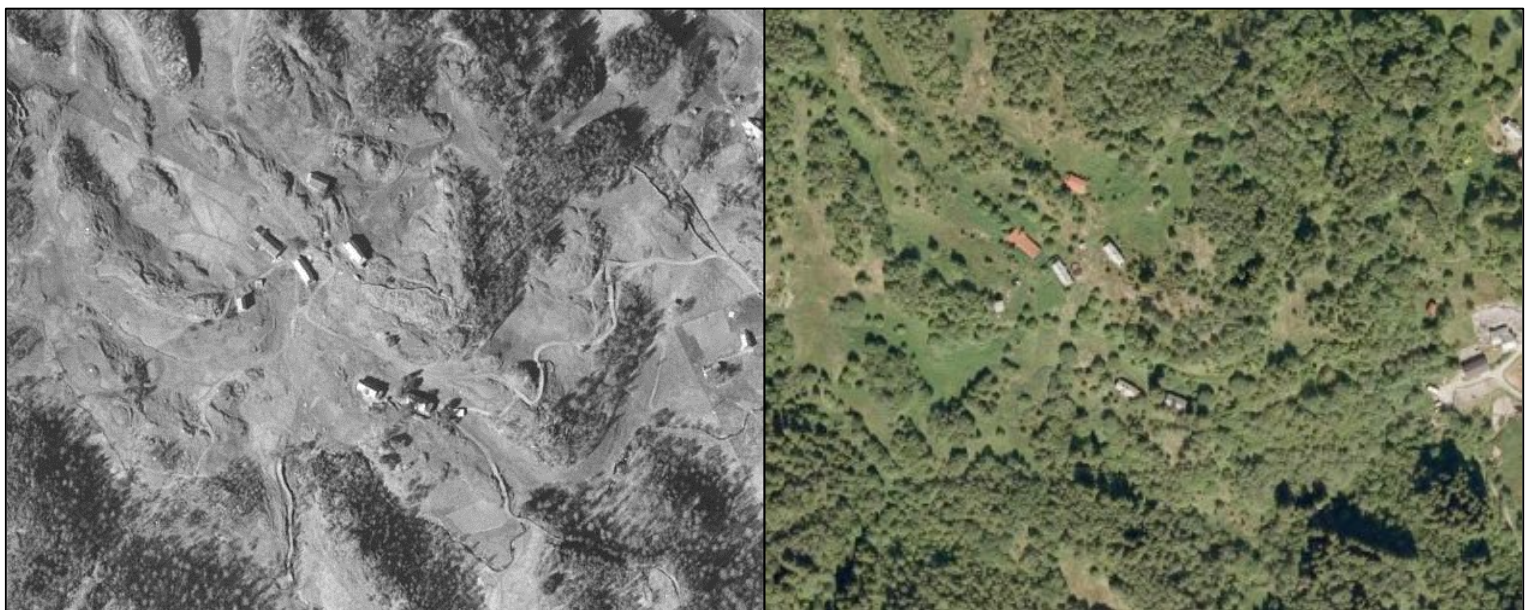
Fig.7: Ortofoto av Almåsgårdene fra henholdsvis 1951 og 2009. Utsnittene er identiske. Sammenstillingen forsøker å illustrere hvordan et kulturlandskap gror igjen når den daglige gårdsdriften opphører (Kilde: Bergen kommune 2013).

Utover 1900-tallet har planområdet vært preget av nedlegging av de fleste gårdsbrukene, gjengroing av kulturlandskap (fig.7), økt boligbygging, sterkt økende trafikk på Steinestøvegen (E39) og av at flere store institusjoner etablerte seg, blant annet Haukås arbeidsgård (1903), Vestlandsheimen (1962-73) og Bergen kretsfengsel (1990). I øst er store arealer preget av Bergen travpark (1985), utbyggingen av Haukås næringspark, idrettsbane, skole, campingplass, motor cross bane etc. Bare de siste årene har veiutbygging og næringsbygg forandret mye, og det foreligger ytterligere planer som vil endre natur- og kulturlandskapet i planområdet.

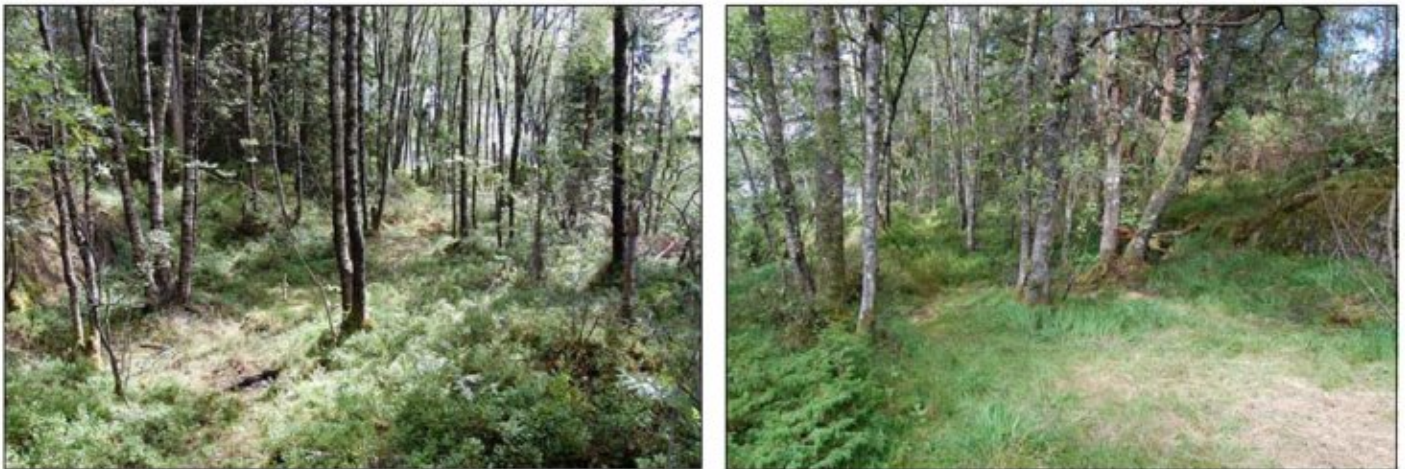
Fig.11: Boplass/aktivitetsområde (Lok 3) like øst for badestranden i Hylkjebukta. I flere prøvestikk ble det gjort 135 funn, blant annet en pilspiss fra yngre steinalder. Lokaliteten har stor tidsdybde og viste aktivitet fra eldre steinalder til bronsealder (Kilde: Hordaland fylkeskommune).

De fleste steinalderlokalitetene på Hylkje ble påvist i utmark på små flater i landskapet langs kystlinjen, mellom 15 og 26 moh. De er datert både til yngre og eldre steinalder, dels ved karbondatering, diagnostiske funn og dels ved lokalisering i forhold til strandforskyvningskurve. Inventaret som ble funnet var hovedsakelig steinavslag av ulike råstoff – flint, kvartsitt, rhyolitt, grønnstein, skifer og kvarts.

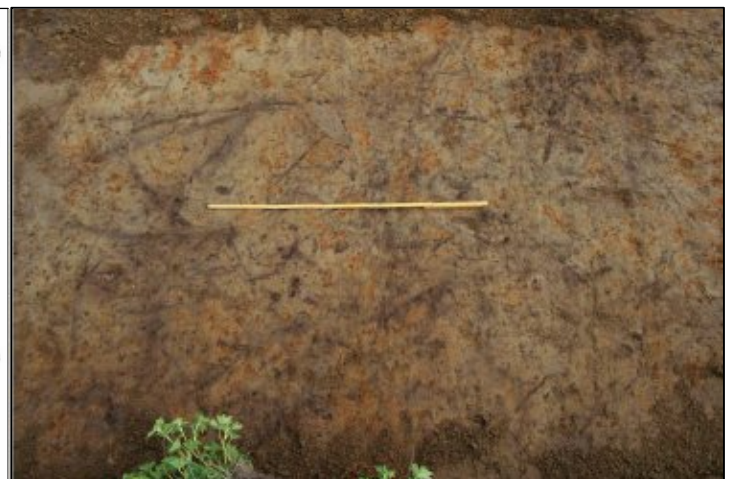
Fig.13: Spor etter forhistorisk dyrking. Bildet viser ardspor i undergrunnen i en av søkesjaktene på Myrsæter (Kilde: Bergen kommune, Byantikvaren 2007).

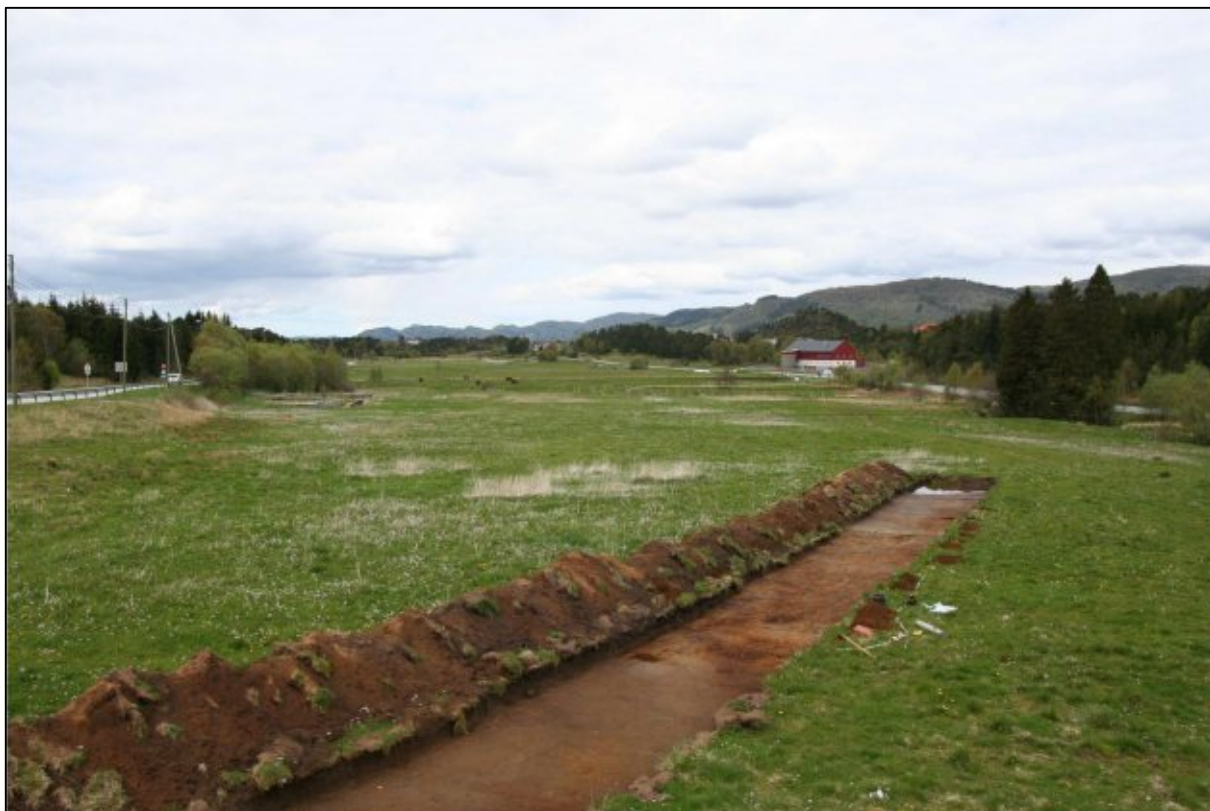
Fig.14: Maskingravn søkesjakt på Myrsæter. Forhistoriske strukturer ble her påvist som fyllskifter i undergrunnen (Kilde: Bergen kommune, Byantikvaren 2007).

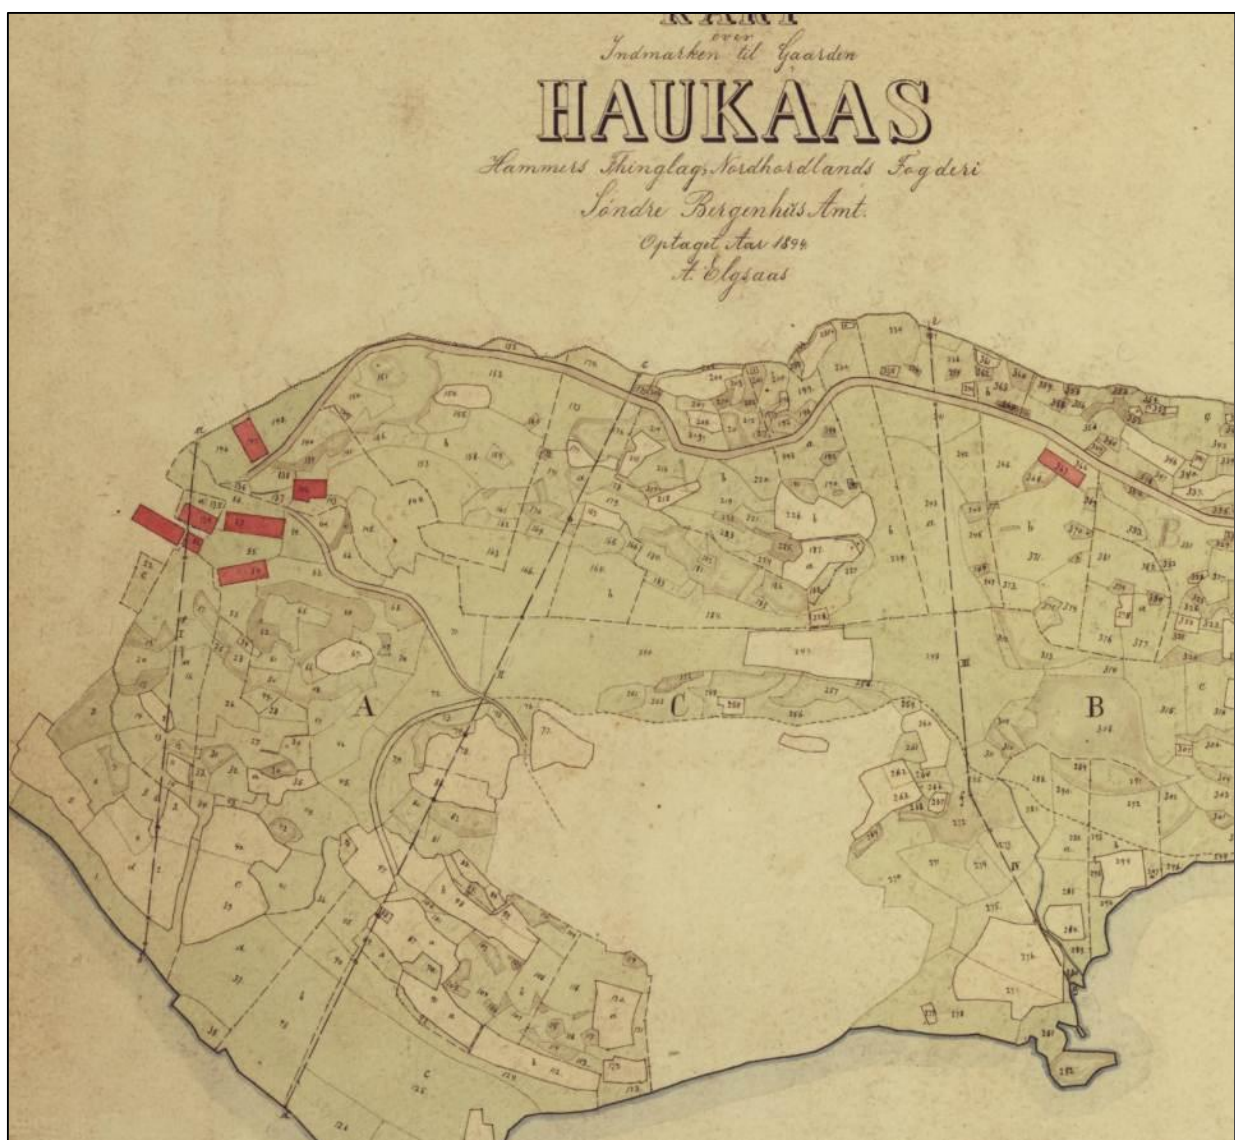
Fig.18: Utsnitt fra skiftekart over innmarken på Haukås, viser hvor fellestunet var plassert i 1894. I dag er det bare moderne bebyggelse på det opprinnelige tunet (Kilde: Bergen kommune).

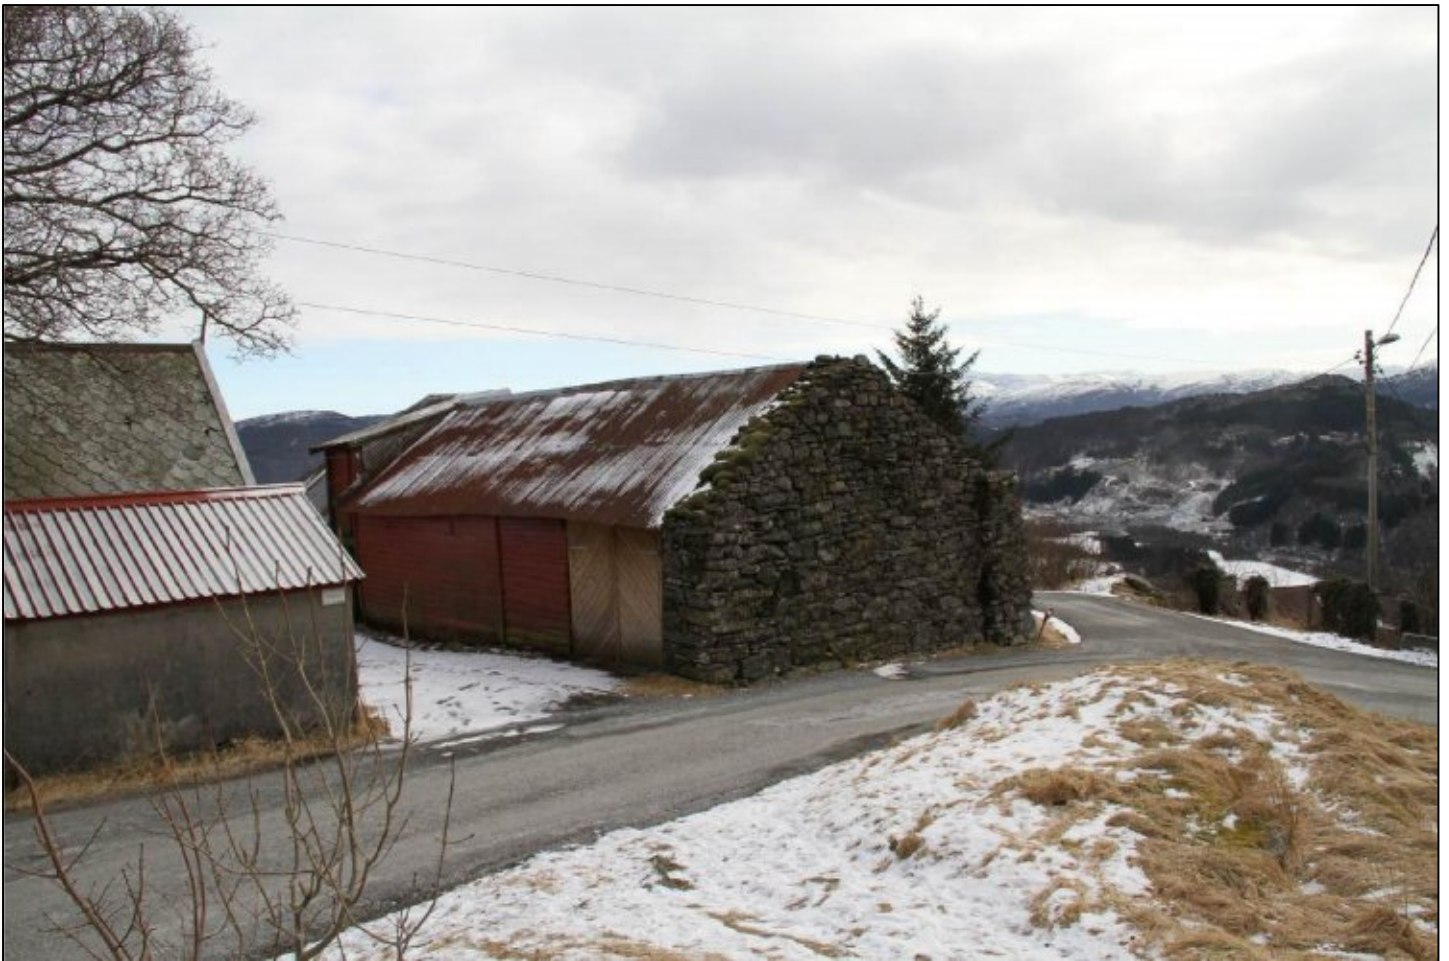
Fig.19: Løe på Sæterstøl, bnr.1 med gavlvegg av tørrmur, hele søndre langvegg er også av tørrmur (Kilde: Bergen kommune, Byantikvaren 2013).

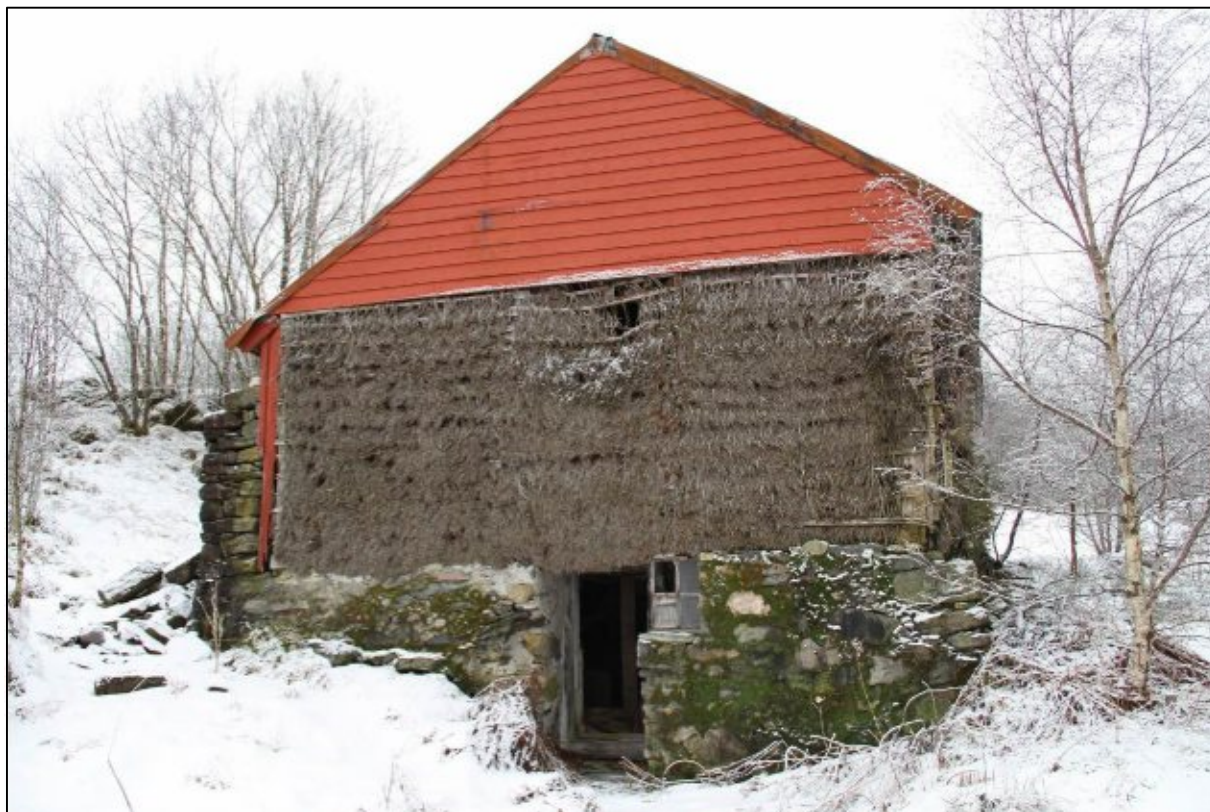
Fig.20: Eksempel på løy med brakevegg på Almås, bnr. 4 (Kilde: Bergen kommune, Byantikvaren 2013).

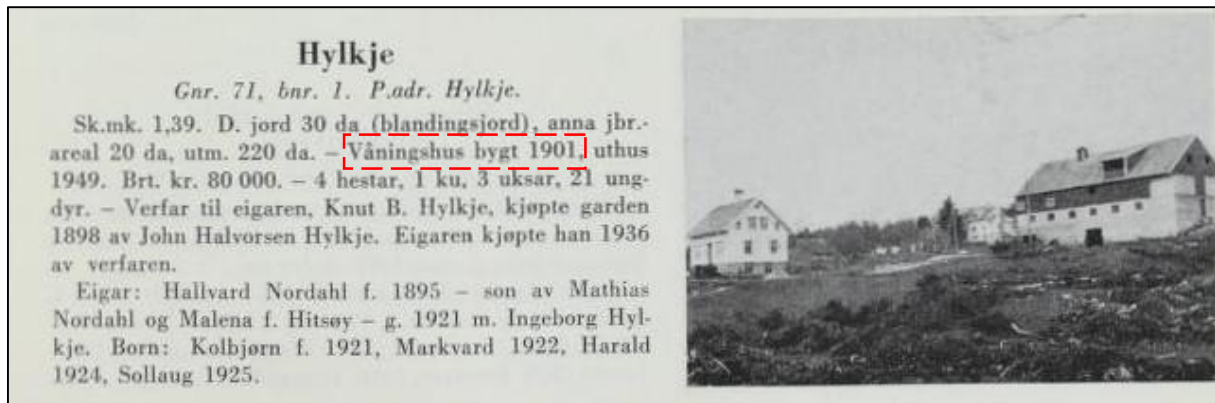
Fig.25: Hylkje, dagens gnr. 171, bnr. 1, status for gården i 1964. Rød utheving indikerer alder på bygning som fortsatt står i dag (Kilde: utklipp fra «Norske Gardsbruk»).

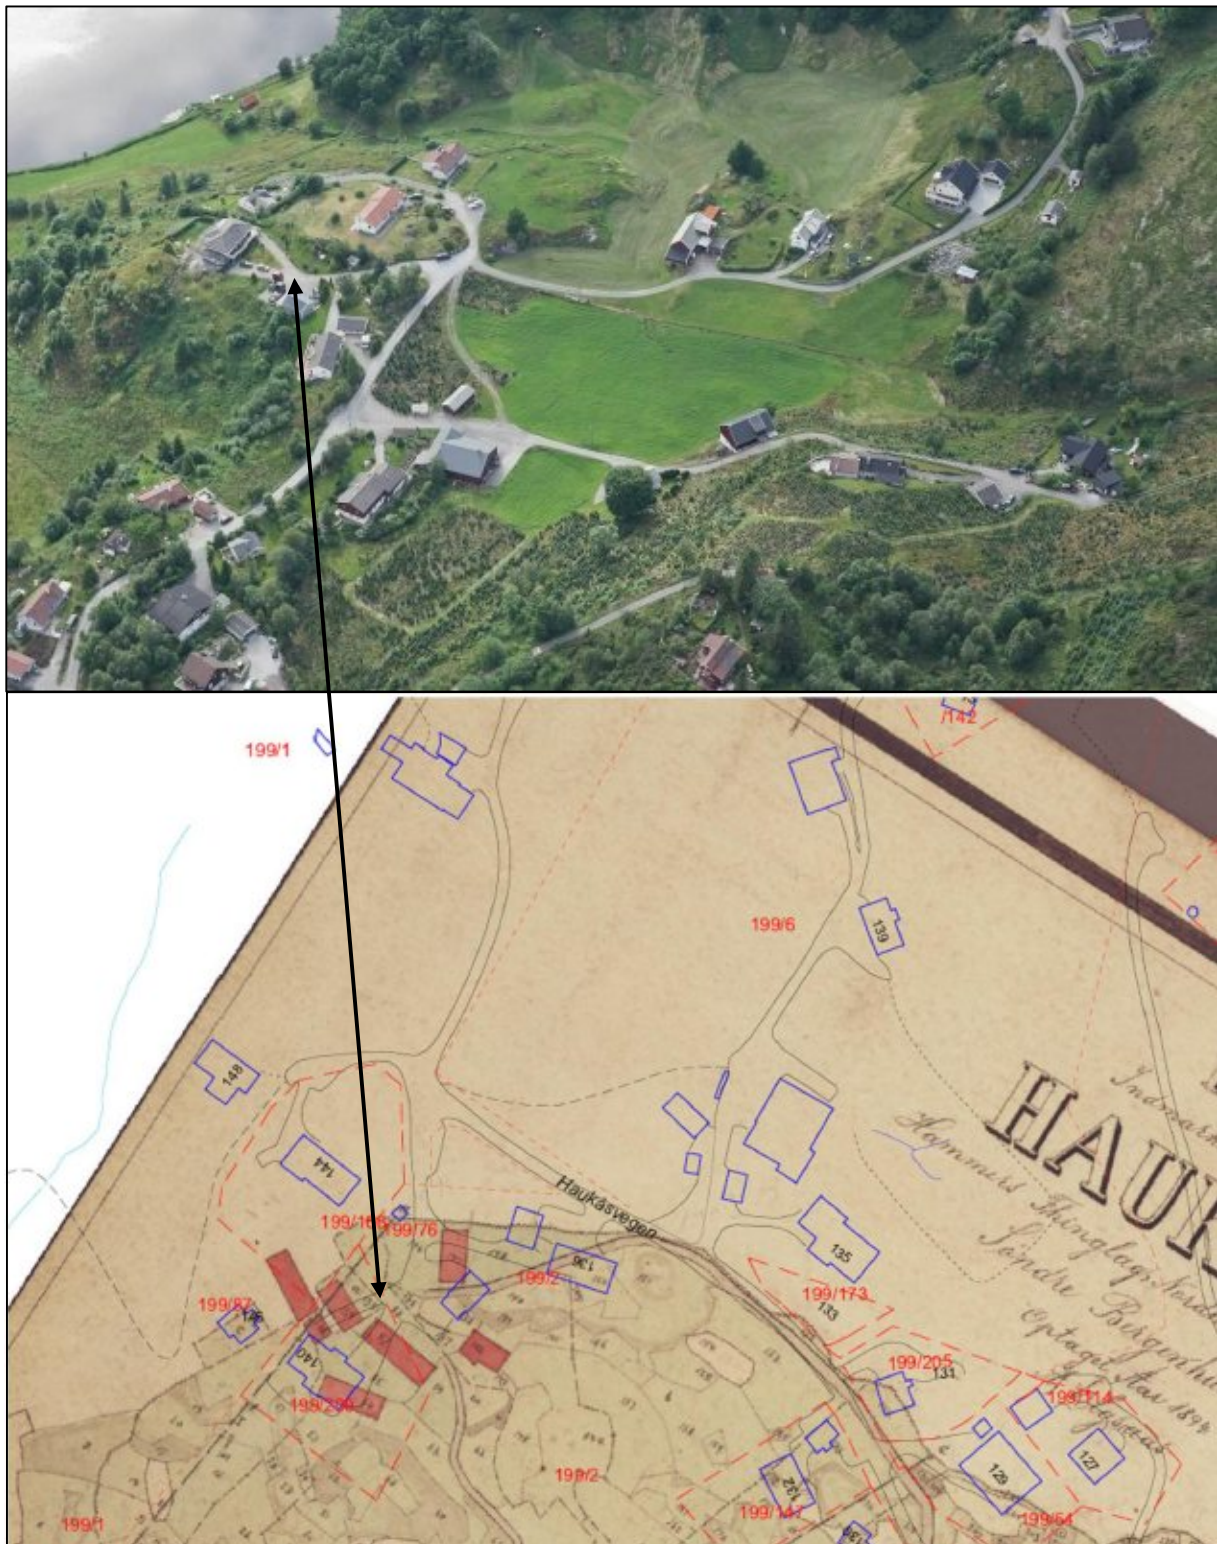
Fig.33: Sammenstilling av flyfoto fra 2012 og skiftekart fra 1894. Det er i dag ikke noe igjen av det opprinnelige fellestunet. Svart pil indikerer fellestunets plassering. Blå linje viser dagens stående bygninger (Kilde: Bergen kommune, tilrettelegging av Byantikvaren 2013).

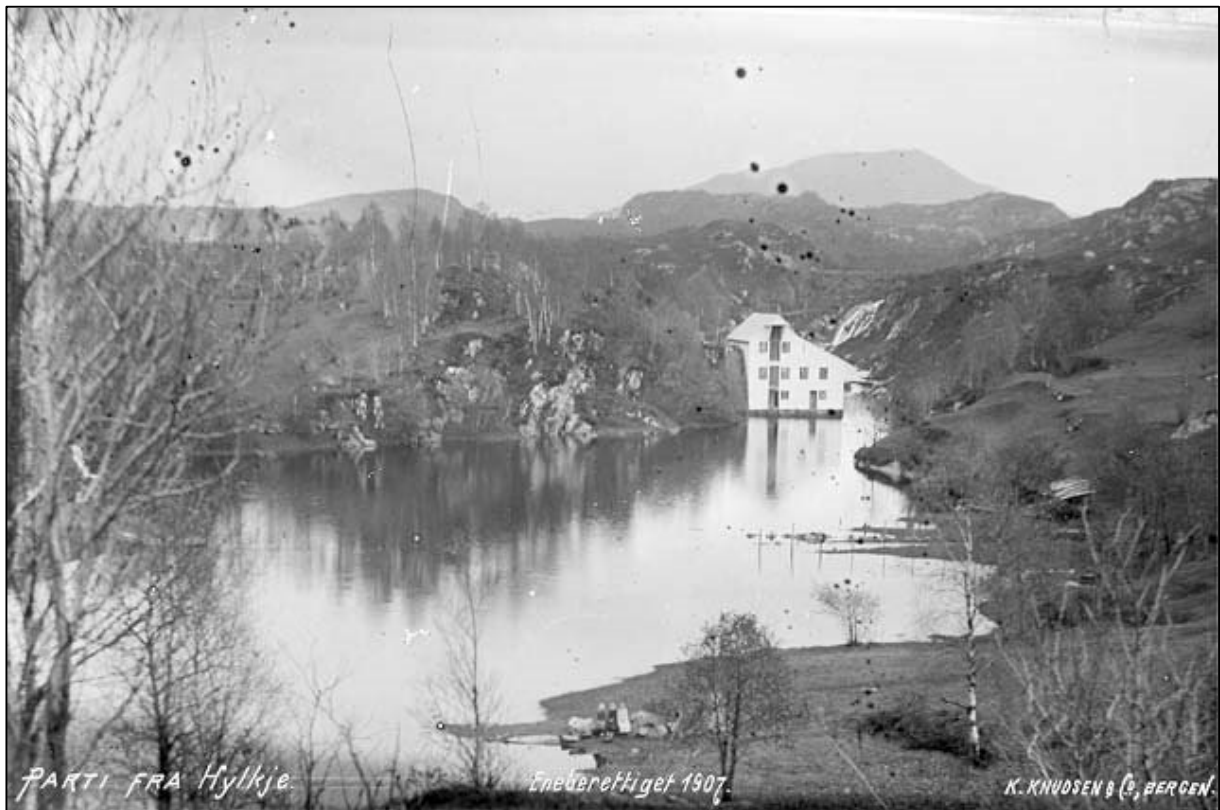
Fig.37: Ullspinneriet innerst i Hylkjevågen i 1907, fotografert av K. Knudsen (Kilde: UiB, Billedsamlingen).

Industrien på Hylkje startet med at Johannes Magnusen fikk rettene til Hylkjeelva i 1888. Deretter blei det bygd kornmølle og demning, med vannrenne fra stemmen til møllen. Møllen gikk konkurs allerede i 1900. Konkursboet ble kjøpt opp i 1906, og møllen ble bygd om og forlenget slik at det kunne bli plass til en ullspinnemaskin. I starten dreide det seg i hovedsak om leiespinning for Salhus Veverier, men senere også for andre fabrikker. Etter hvert gikk det mer og mer over til å spinne for bønder i nærområdet (Småland 2006: 42).

For å utnytte vannkraften bedre ble det etter hvert installert jernrør og turbin. I etterkrigstiden ble det nødvendig å utvide fabrikken med et tilbygg i betong. Rundt 1955 blei rør og turbin igjen skifta ut med nyere og mer effektivt utstyr. I 1984 ble produksjonen lagt ned og bygninger og maskiner ble solgt. Etter dette var det flere eiere frem til motorsykelklubben «Old Timers MC» kjøpte opp alle aksjene og således både bygninger og vannrettighetene (Småland 2006: 46).

Industribygningen fremstår i dag som vesentlig ombyggd. Rørgaten er svært rustskadet og har gått i oppløsning flere steder. Selve murverket i stemma er vanskelig å se pga. begroing. På tross av dette må strukturen med spinnerbygningen, rørgaten og stemma sees som et teknisk kulturminne med klar verneverdi.

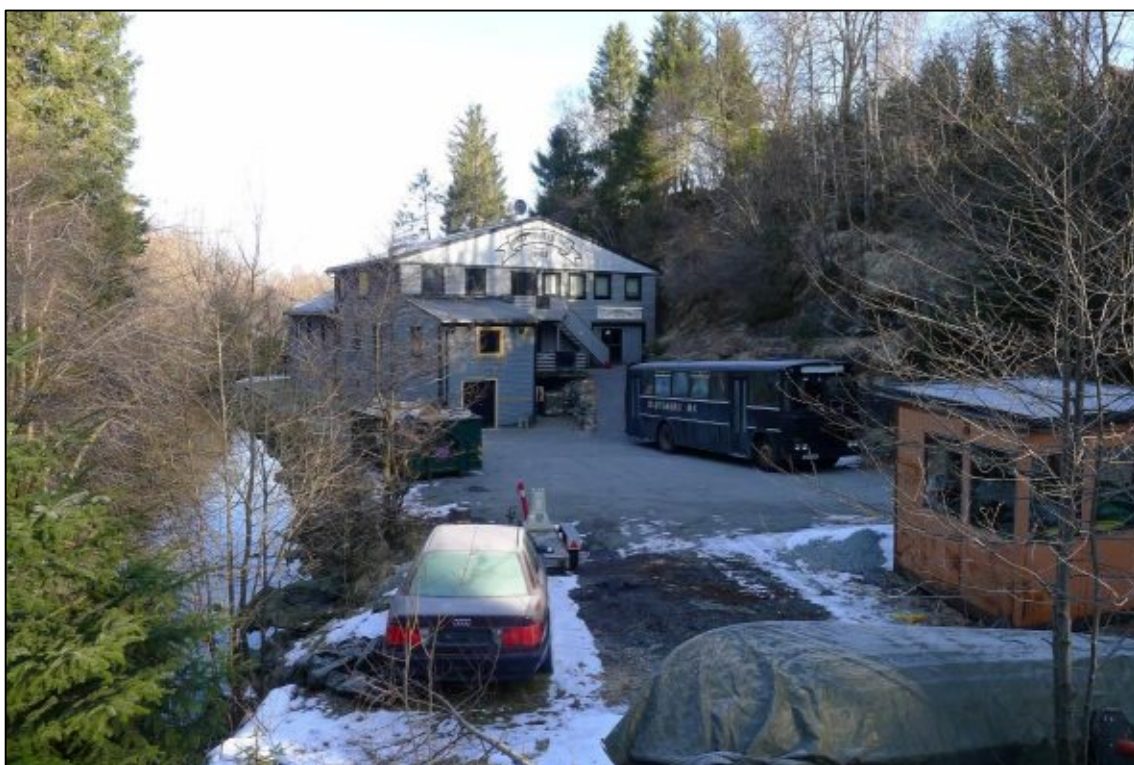
Fig.38: Den ombygde industribygningen i Hylkjevågen i 2013 (Kilde: Bergen kommune, Byantikvaren 2013)

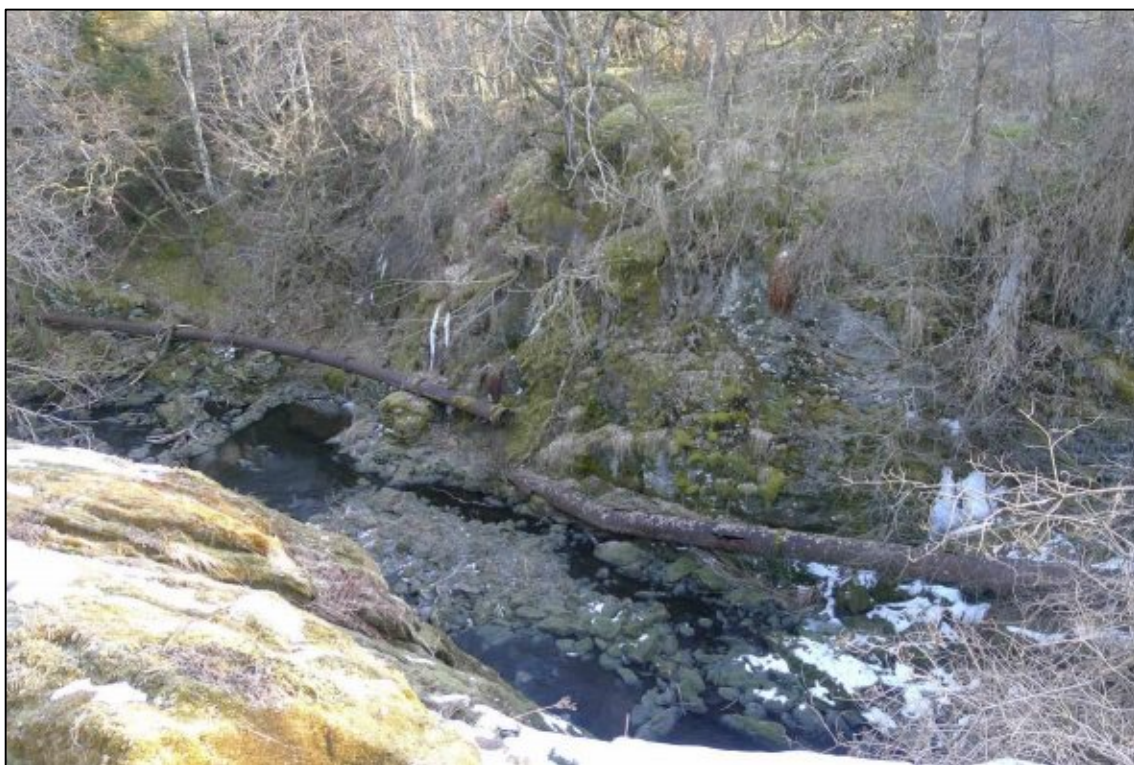
Fig.39: Rørgaten mellom Hylkjestemma og spinneriet er i svært dårlig forfatning (Kilde: Bergen kommune, Byantikvaren 2013)

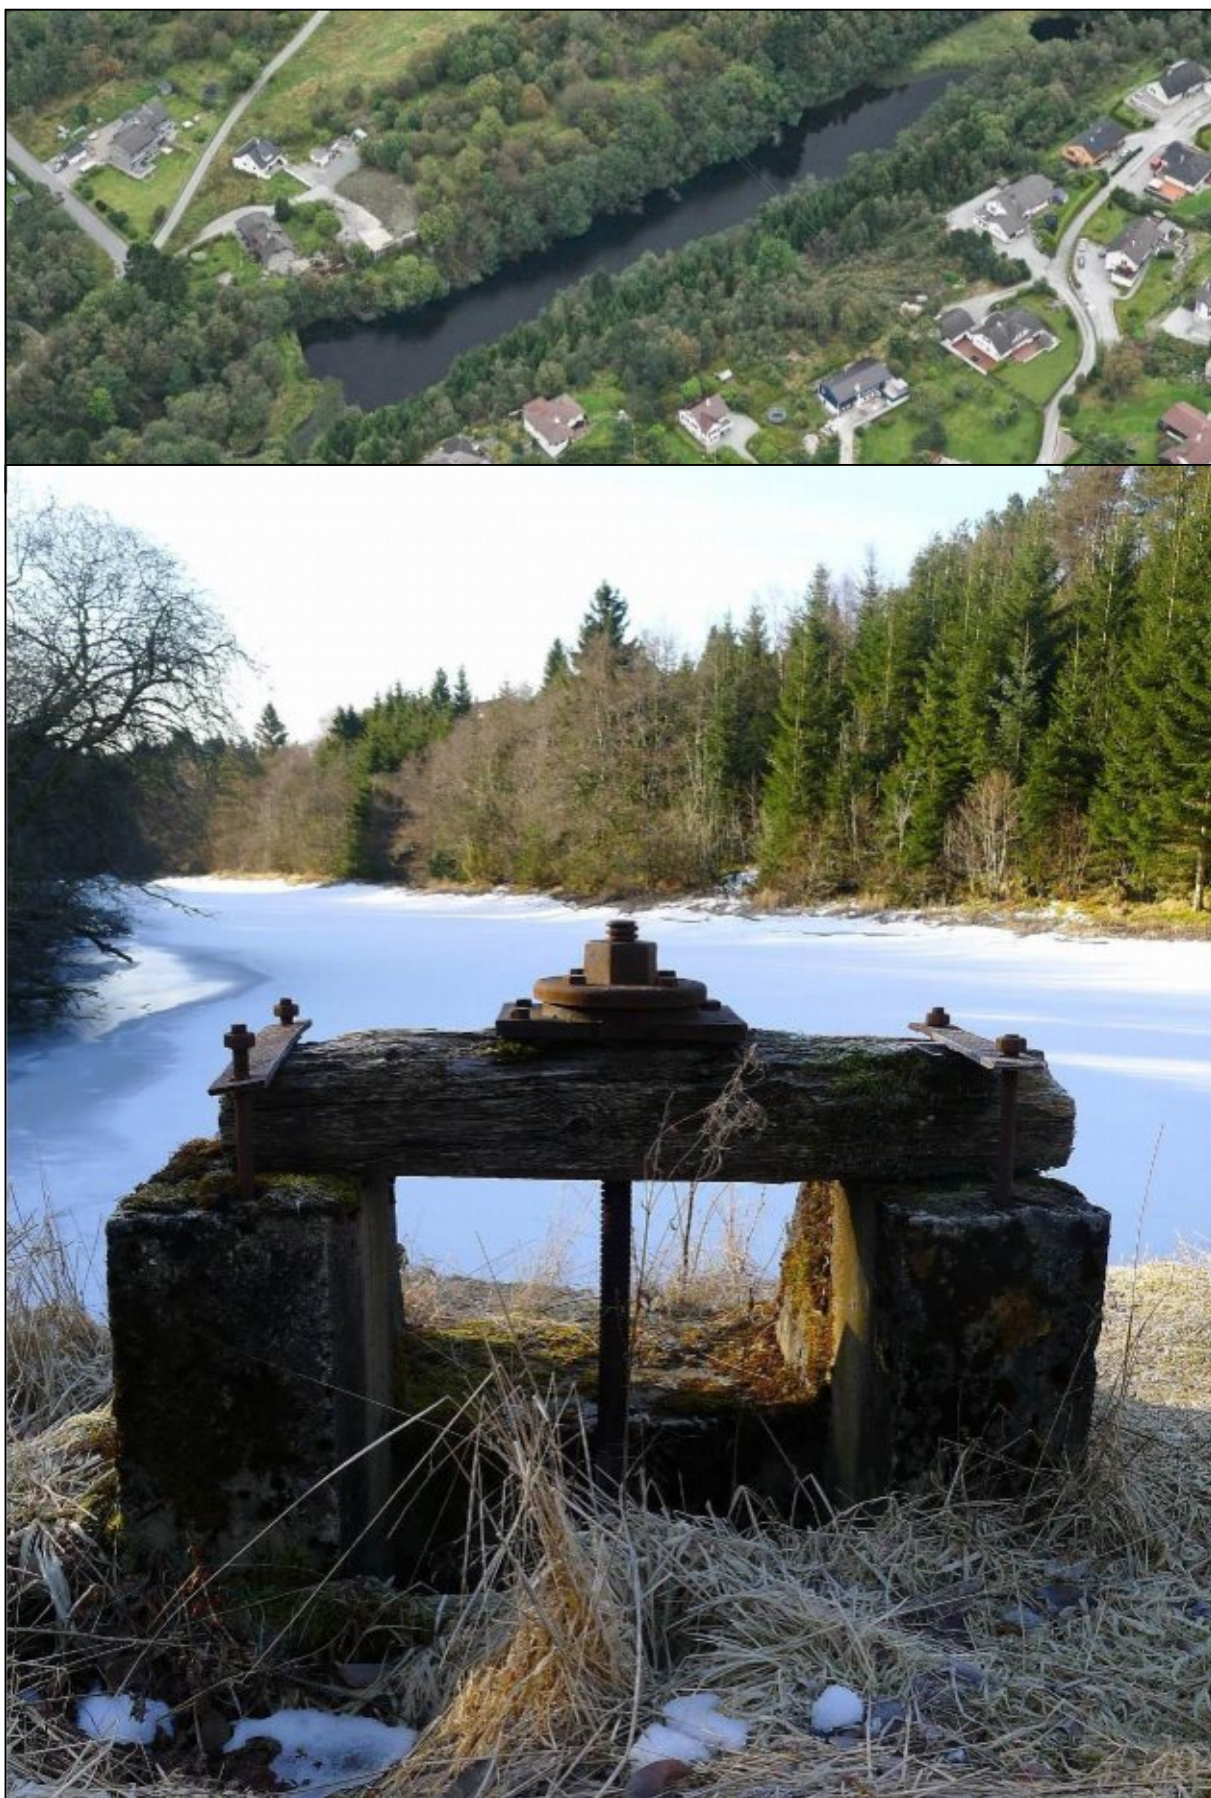
Fig.40: Over: Flyfoto av Hylkjestemma fra 2011. Under: Innordning for å justere vanntilførsel (Kilde: Bergen kommune, Byantikvaren 2013).

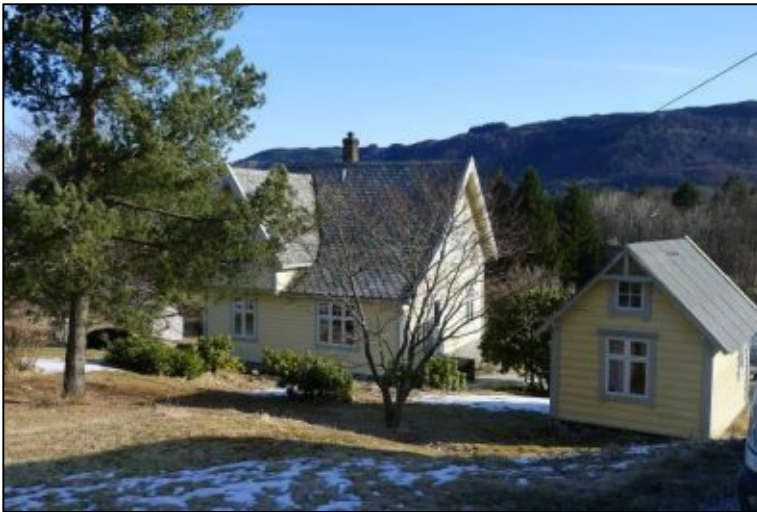
Fig.41: Hylkjevegen 33, skal være reist i 1921. Trebygning med saltak og stor ark tekket med skifer. Bygget i tradisjonell stil på naturtomt, med to uthus (Kilde: Bergen kommune, Byantikvaren 2013).

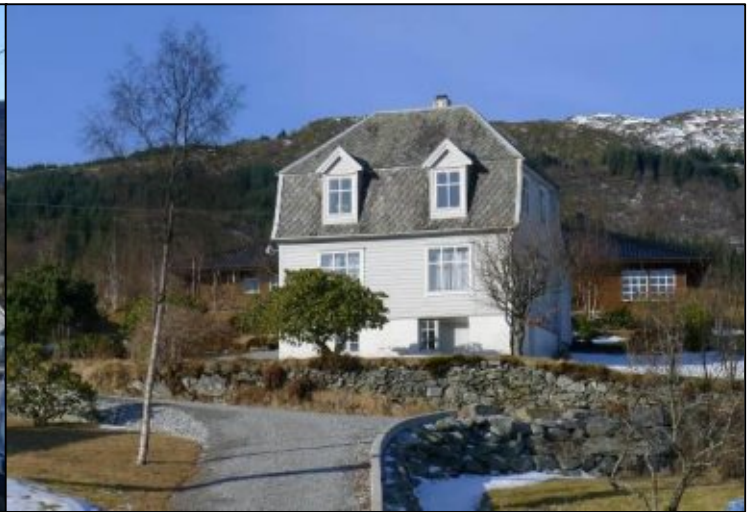
Fig.42: Hylkjevegen 28, reist i 1924. Nybarokk, halvvalmet mansardtak tekket med skifer (Kilde: Bergen kommune, Byantikvaren 2013).

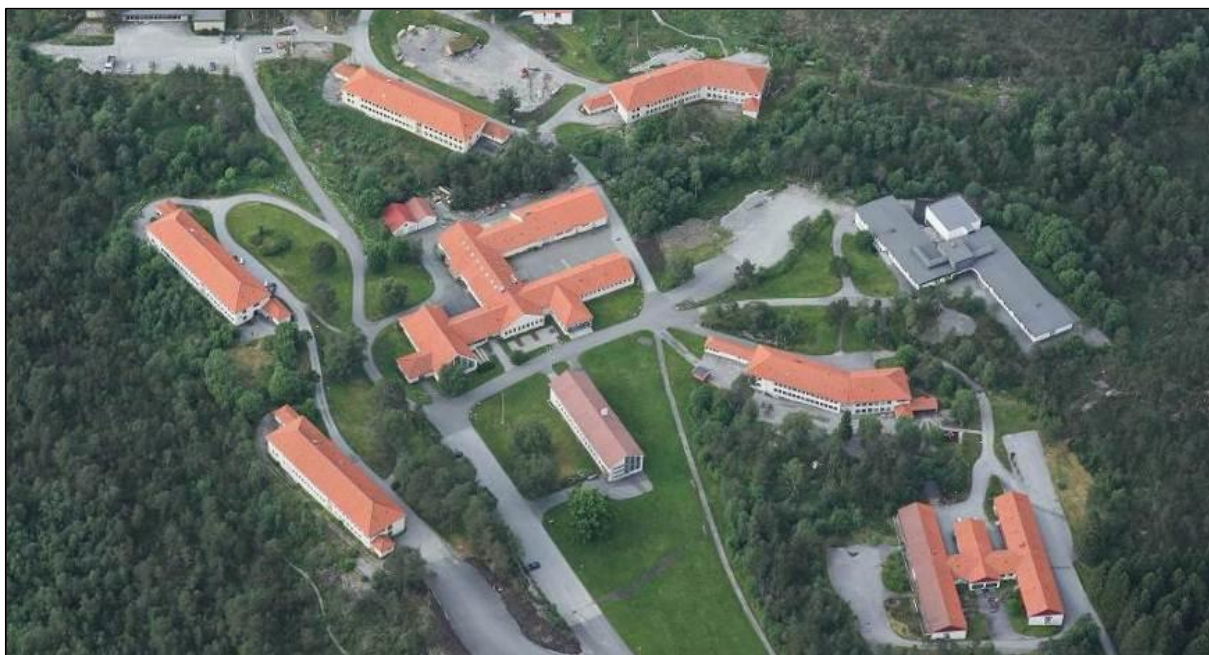
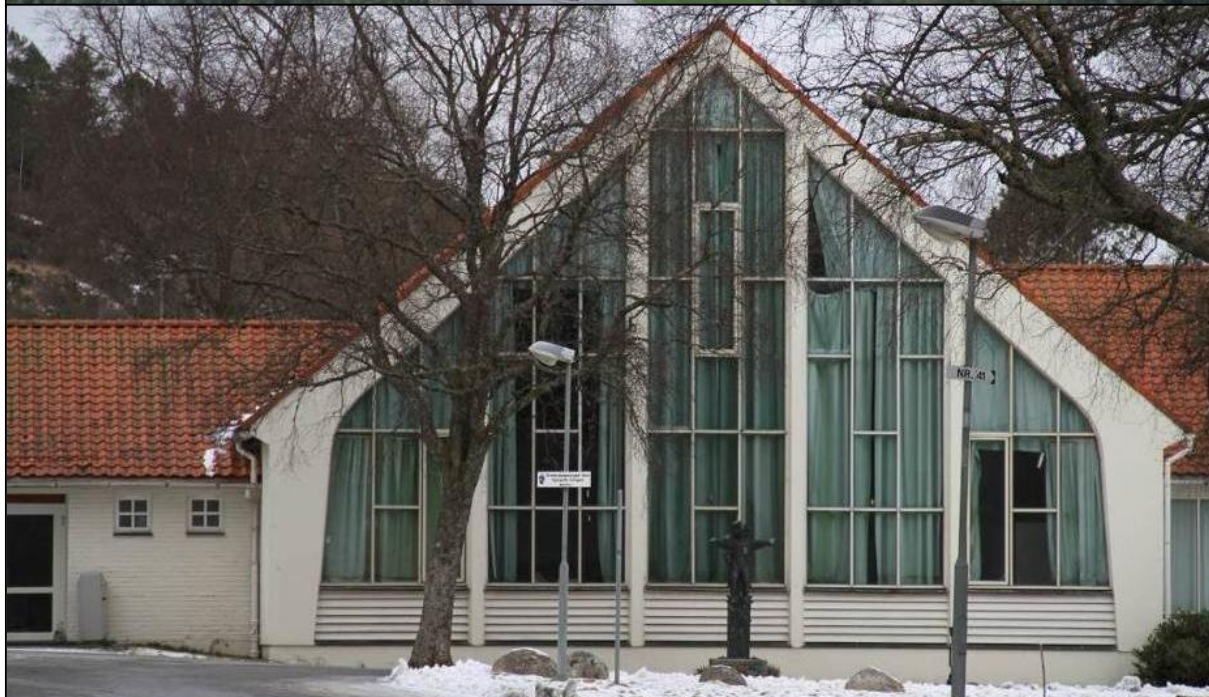
Fig.48: Over: Flyfoto viser Vestlandsheimen som godt eksempel på paviljongarkitektur i parkanlegg (Kilde: Bergen kommune 2012). Under: Eksempel på tidstypiske arkitektoniske kvaliteter ved Vestlandsheimen (Kilde: Bergen kommune, Byantikvaren 2013).

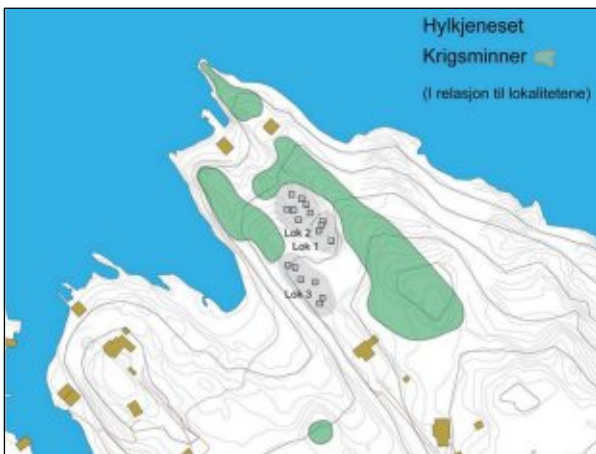
Fig.52: Grønne felt markerer felter med bevarte fysiske spor etter befestningen på Hylkjeneset (Kilde: Hordaland fylkeskommune, Rapport 30, 2010).

Ytterst på Hylkjeneset er det bevart et omfattende forsvarsanlegg bestående av oppmurte bunkere, kanonstillinger, løpegraver og nærforsvarstillinger. Fra anlegget er det god oversikt over Hylkjebukta og ferdselen som gikk på fjorden nordover mot Nord-Hordaland og langs Sørfjorden. Anlegget var også ment å forhindre allierte aksjoner eller invasjon via Hylkjebukta, som er et av få punkter langs strandsonen i området som ikke er bratt og ulendt. Tyske minekart i Statsarkivet i Bergen viser at den lett tilgjengelige stranden i Hylkjebukta ble minelagt for å forhindre alliert landgang (fig.53). Anleggsarbeidet ble utført av fanger fra fangeleirene i Åsane.
